## Athlon Verkaufsexpertise

<b>Kunde :</b>	<b>Athlon Germany KD</b>	<b>Vertragsnummer :</b>	<b>12051330</b>
<b>Berichtsnummer :</b>	<b>0000000838533-DE949</b>		
<b>Amtl. Kennzeichen :</b>	<b>S-DS 5450E</b>

#### BMW Baureihe 5 Lim. .

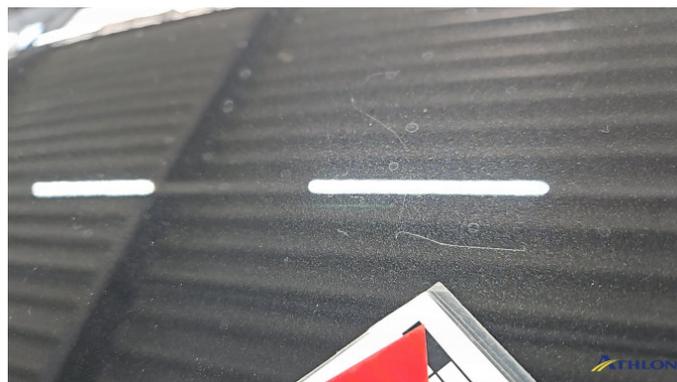
1. Motorhaube  
Kratzer

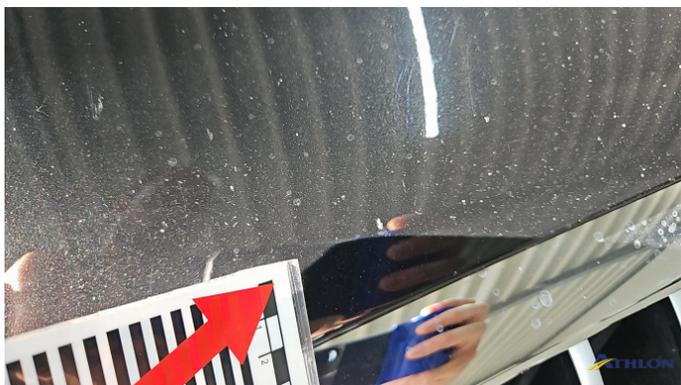
2. Motorhaube  
Steinschlag

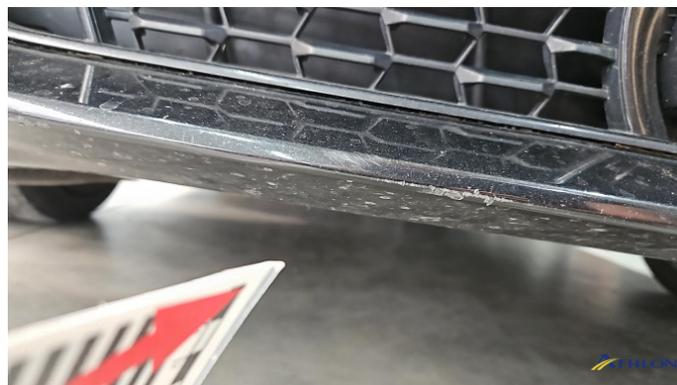
3. Stoßfänger Vorne  
Kratzer

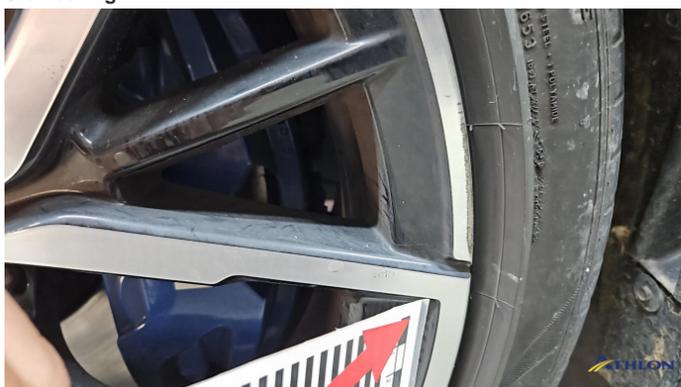
4. Felge Vorne - Links  
Kratzer

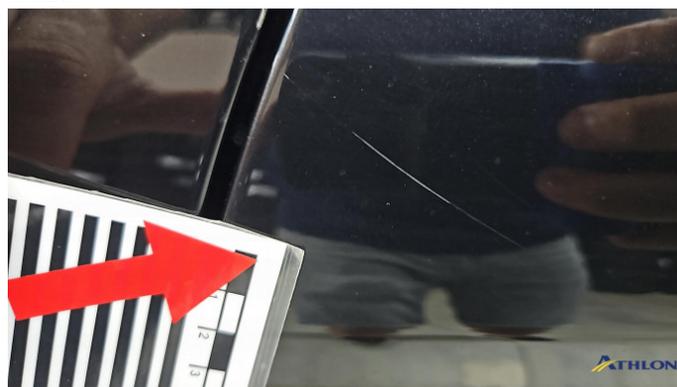
5. Tür Hinten - Links  
Kratzer

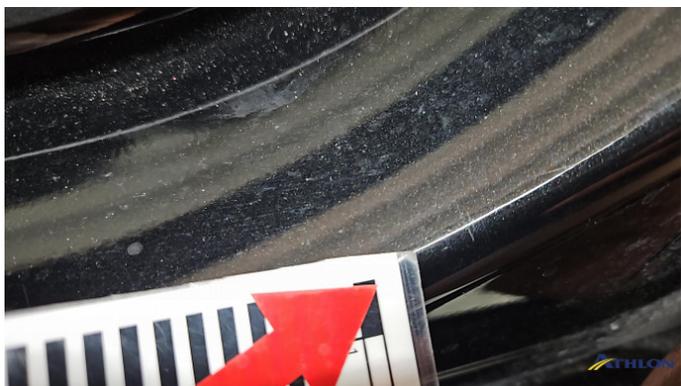
6. Türeinstieg Vorne - Links  
Kratzer

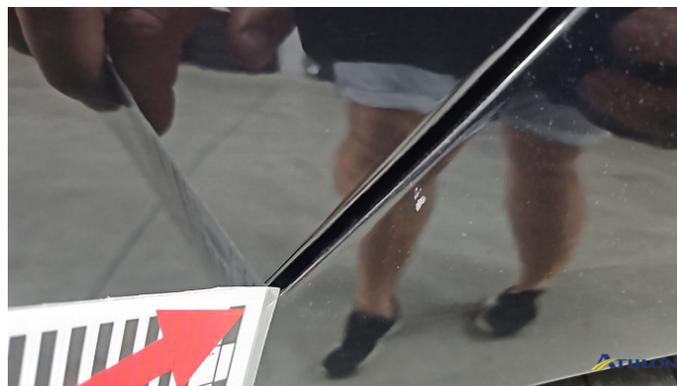
7. Seitenwand - Hinten - Links  
Kratzer

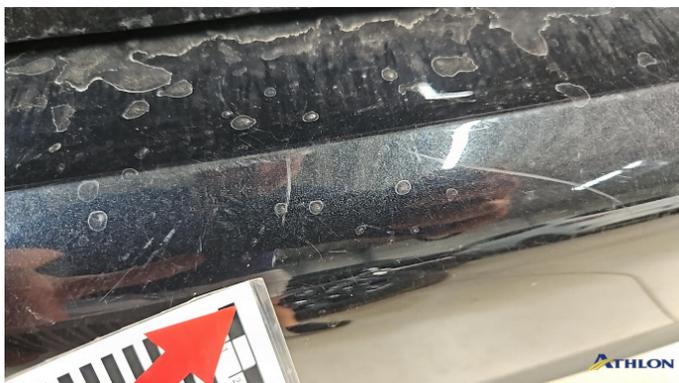
8. Stoßfänger Hinten  
**Kratzer**

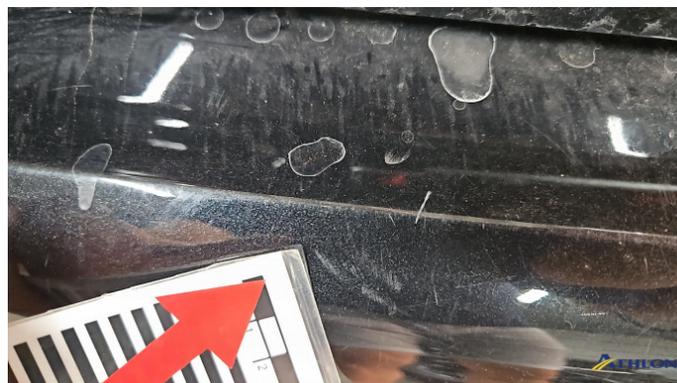
8. Stoßfänger Hinten  
**Kratzer**

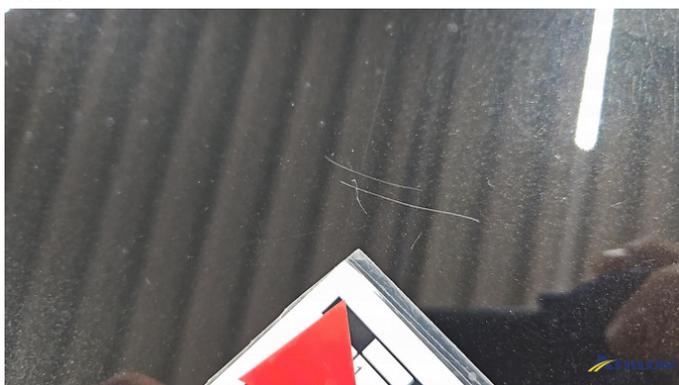
9. Heckklappe  
**Kratzer**

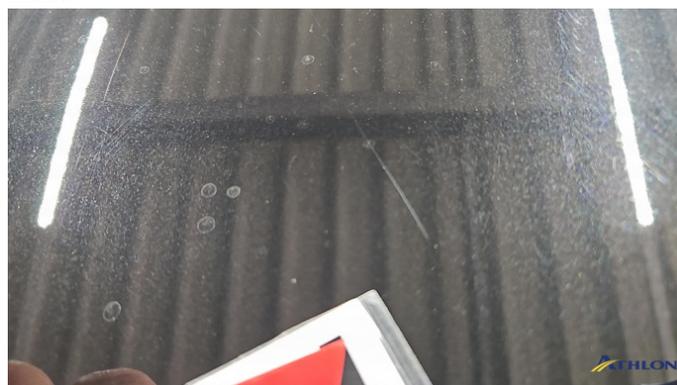
9. Heckklappe  
**Kratzer**

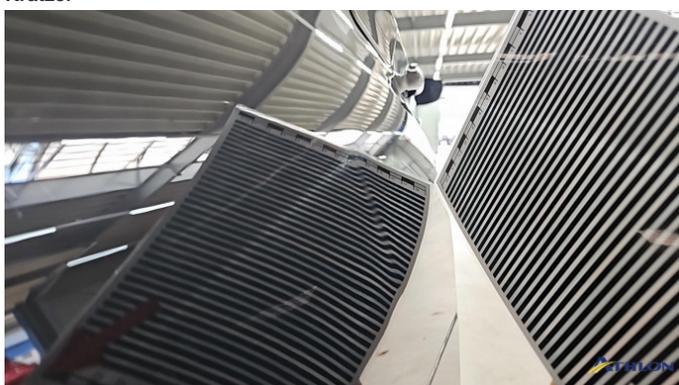
10. Seitenwand - Hinten - Rechts  
**Verformt (leicht)**

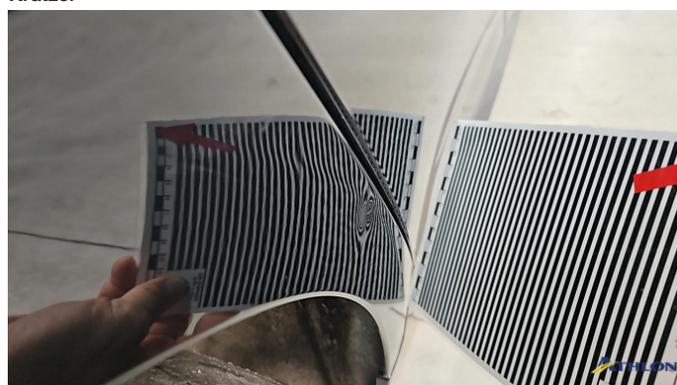
10. Seitenwand - Hinten - Rechts  
**Verformt (leicht)**

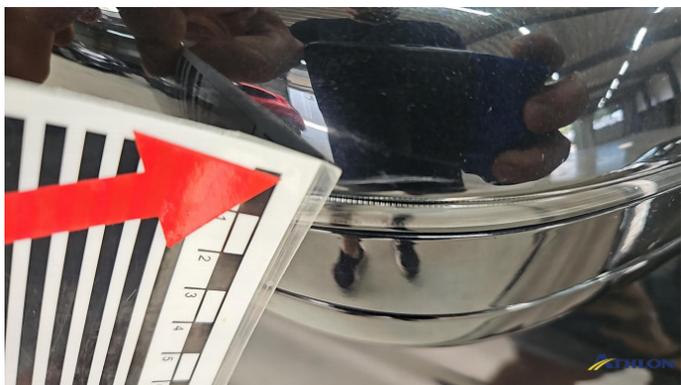
11. Außenspiegel Gehäuse - Rechts  
Kratzer

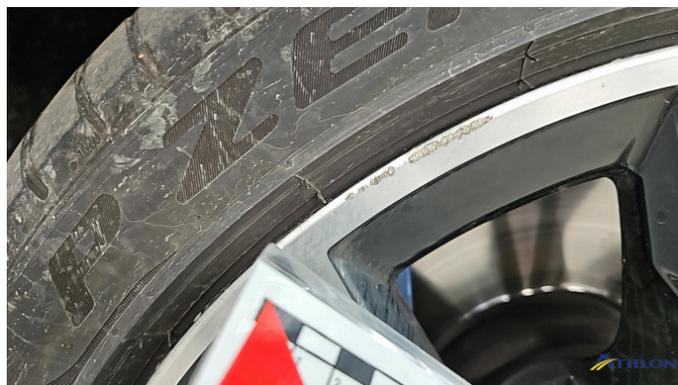
12. Felge Vorne - Rechts  
Kratzer

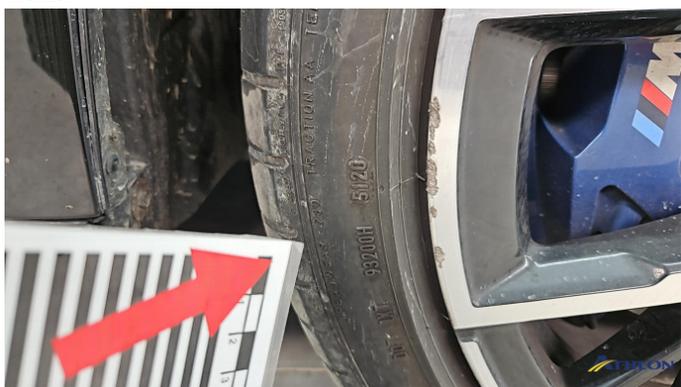
12. Felge Vorne - Rechts  
Kratzer

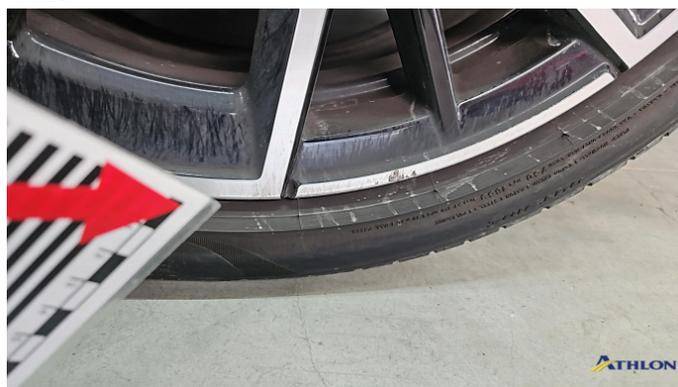
12. Felge Vorne - Rechts  
Kratzer

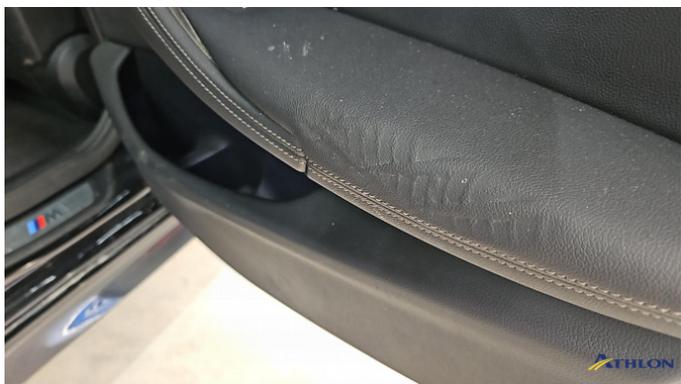
13. Türverkleidung Hinten - Rechts  
Verformt (leicht)

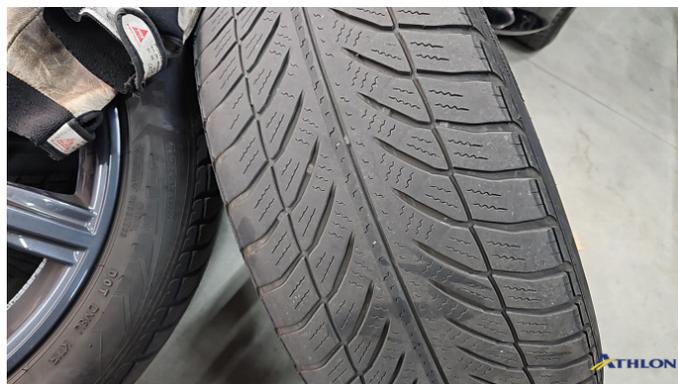
Reifenart / Felgentyp:	<b>Winterreifen</b>	<b>Aluminium</b>
1. Achse - links / Zust.		<b>245/45/R18/100 2 mm</b>
1. Achse - rechts / Zust.		<b>245/45/R18/100 2 mm</b>
2. Achse - links / Zust.		<b>245/45/R18/100 2 mm</b>
2. Achse - rechts / Zust.		<b>245/45/R18/100 2 mm</b>
Verkehrssicherheit:	<b>Verkehrssicher</b>

14. Winterreifen  
Nicht In Ordnung

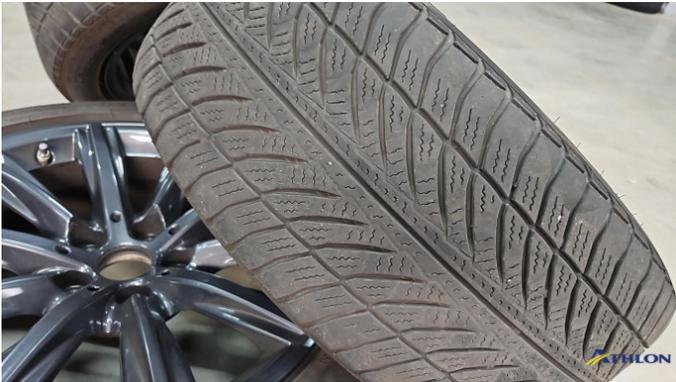
14. Winterreifen  
Nicht In Ordnung

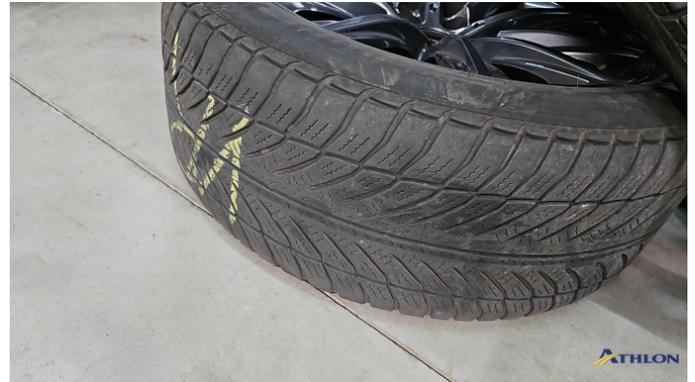
14. Winterreifen  
Nicht In Ordnung

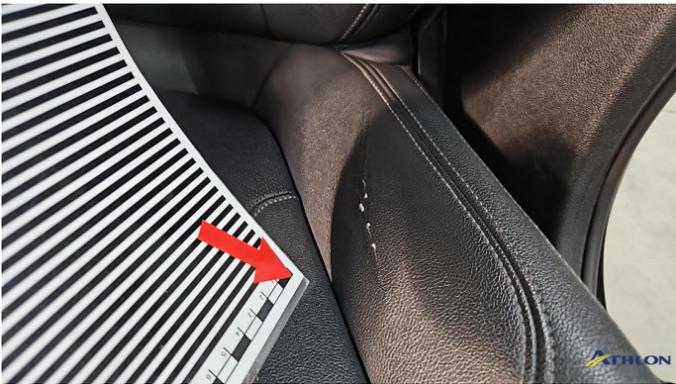
15. Sitz Vorne Links  
Beschädigt
