**DEKRA Slovensko s.r.o.**  
Panónska cesta 47  
851 04 Bratislava

**ARVAL SLOVAKIA, s.r.o.**  
Pribinova 19  
811 09 Bratislava

## ÚDAJE O PROHLÍDCE

## ÚDAJE O VOZIDLE

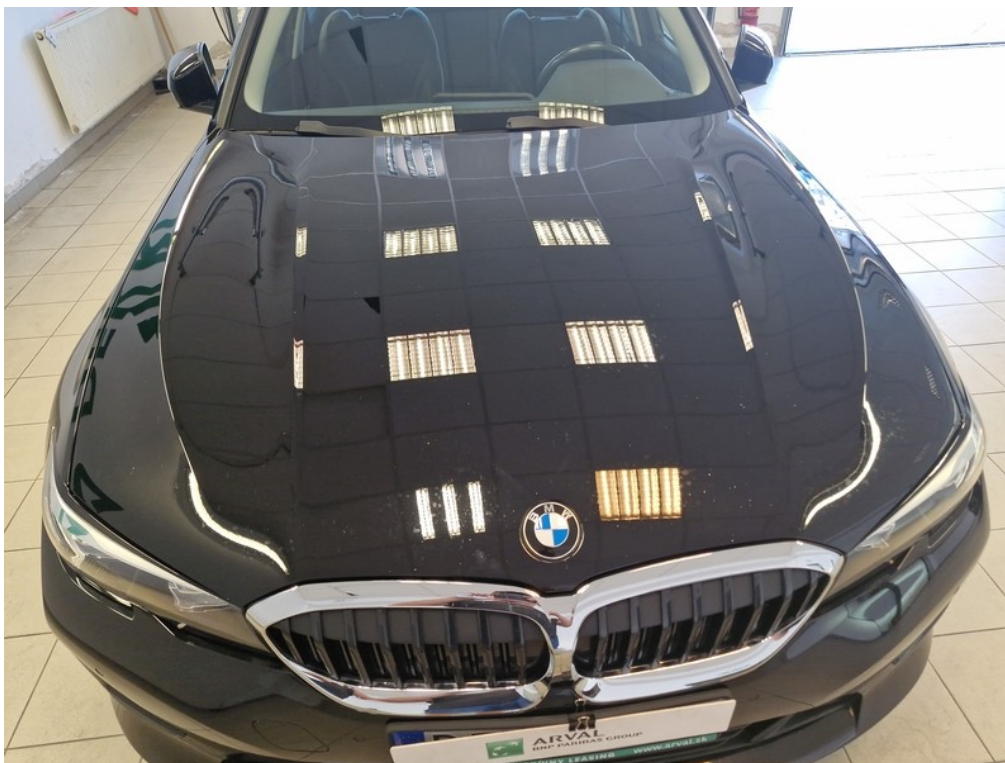
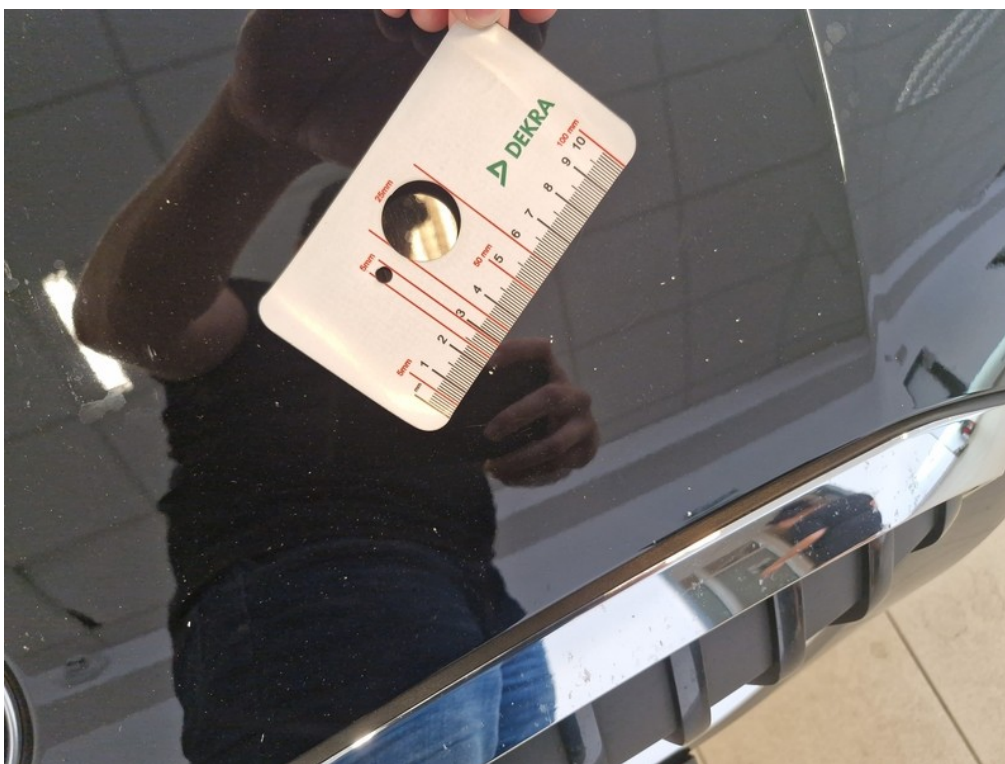
| 1 | Víko motoru | Poškození od odletujícího kamení |

**1 Víko motoru - Poškození od odletujícího kamení**  
Umístění: Exteriér (vnější prostor)

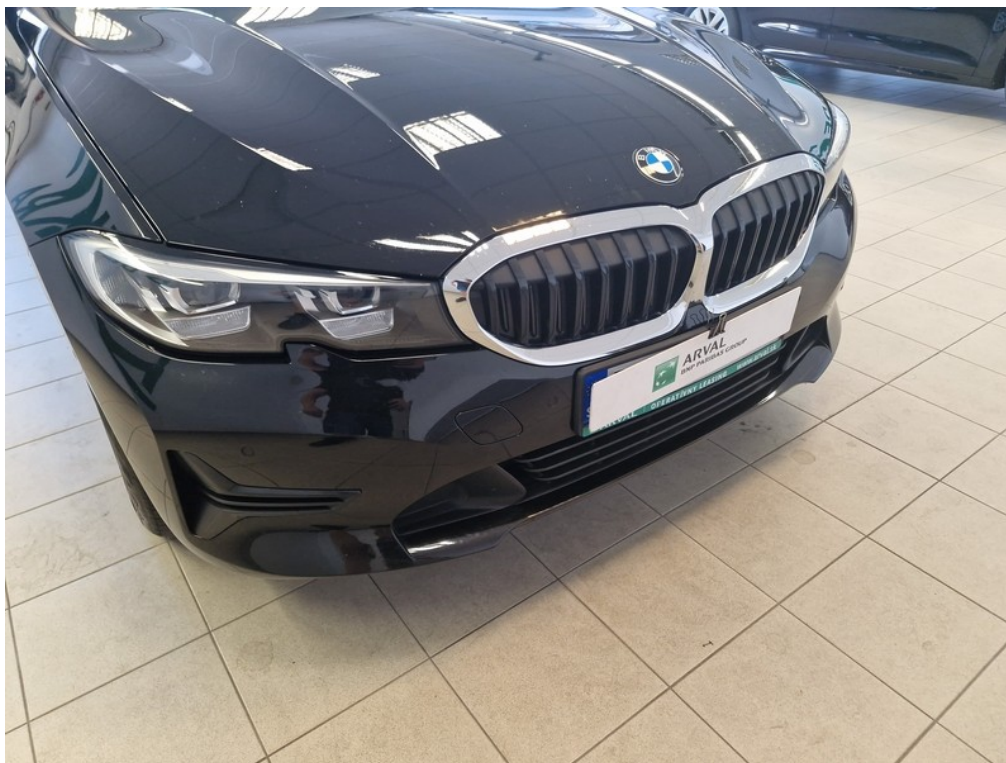
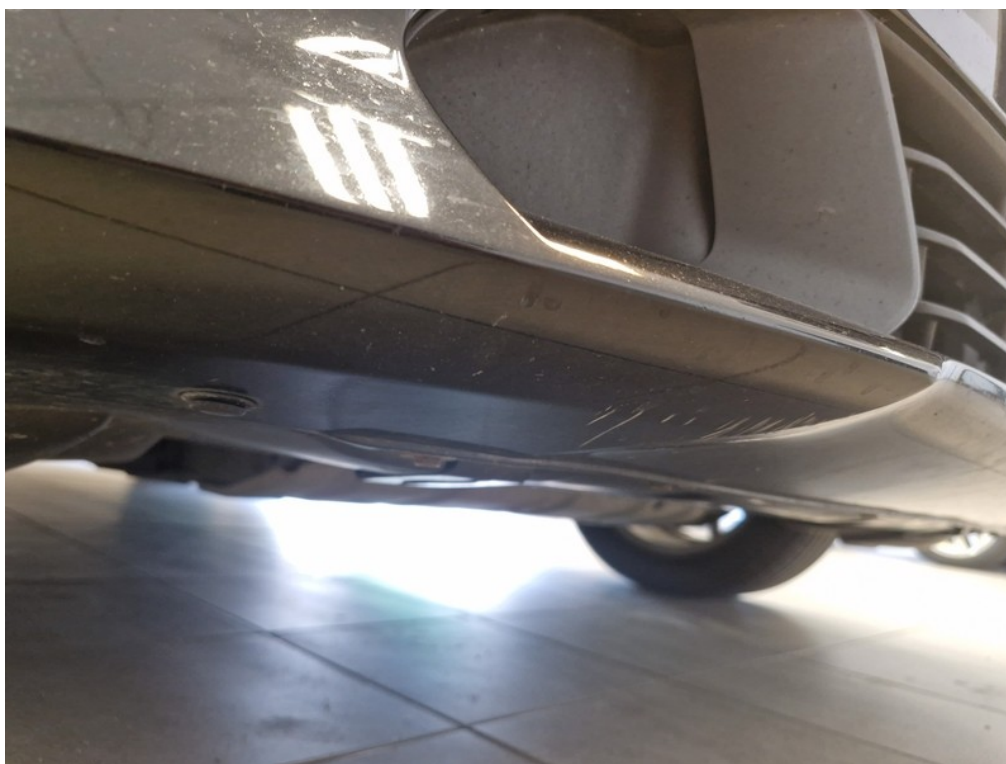
| 2 | Přední nárazník | Škrábance |

**2 Přední nárazník - Škrábance**  
Umístění:

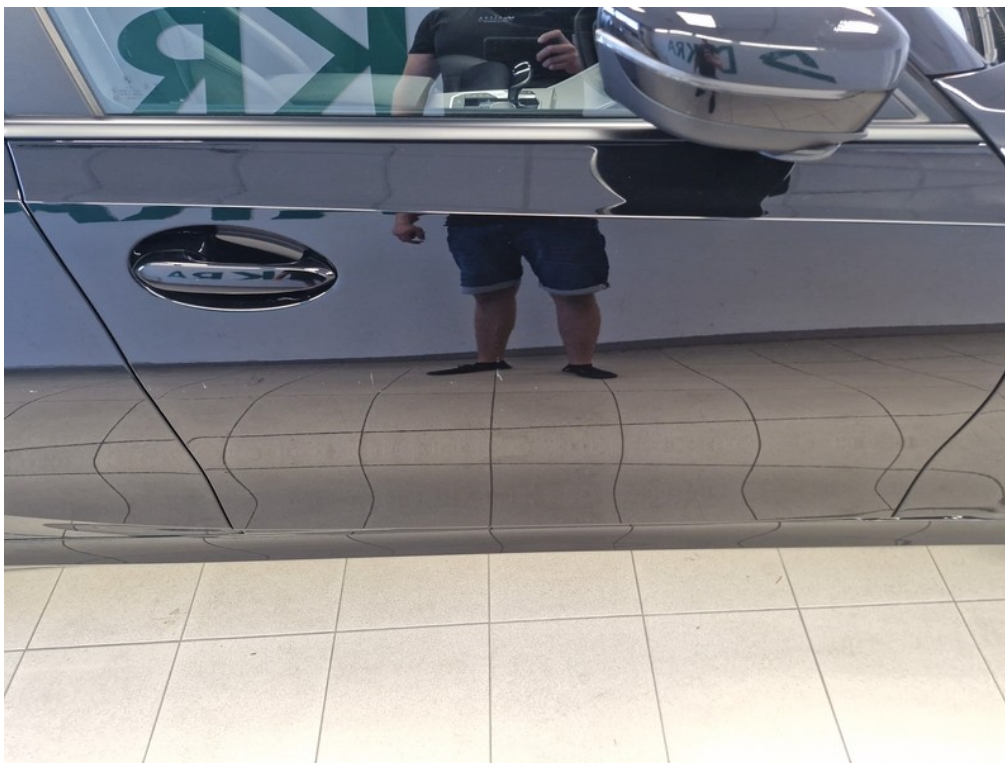
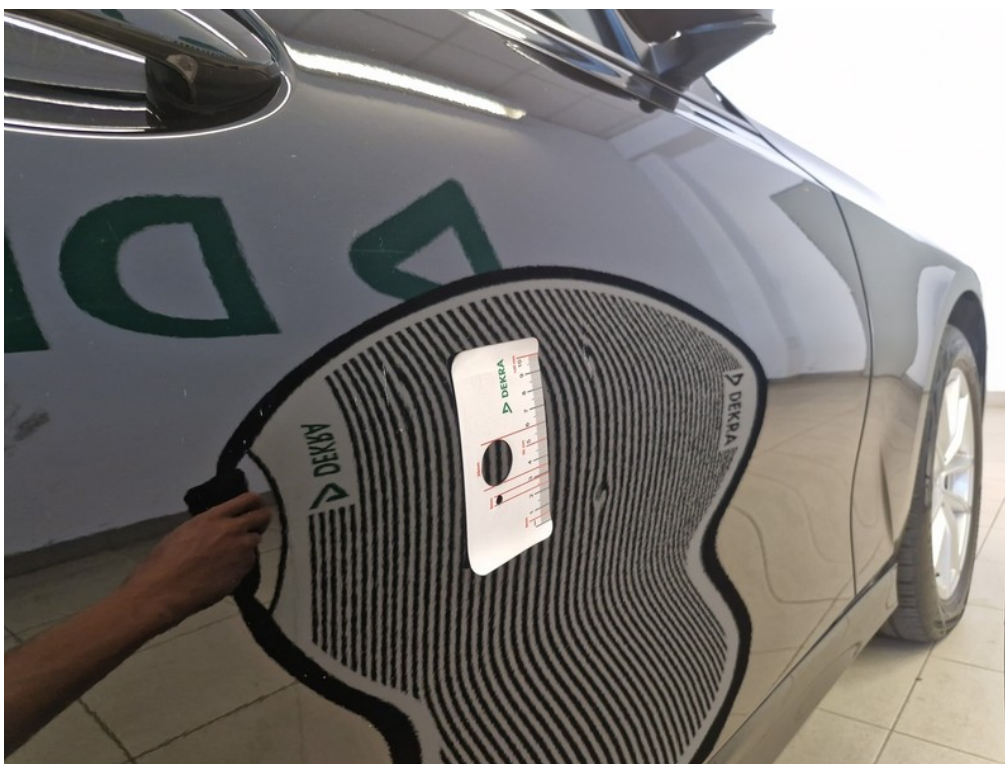
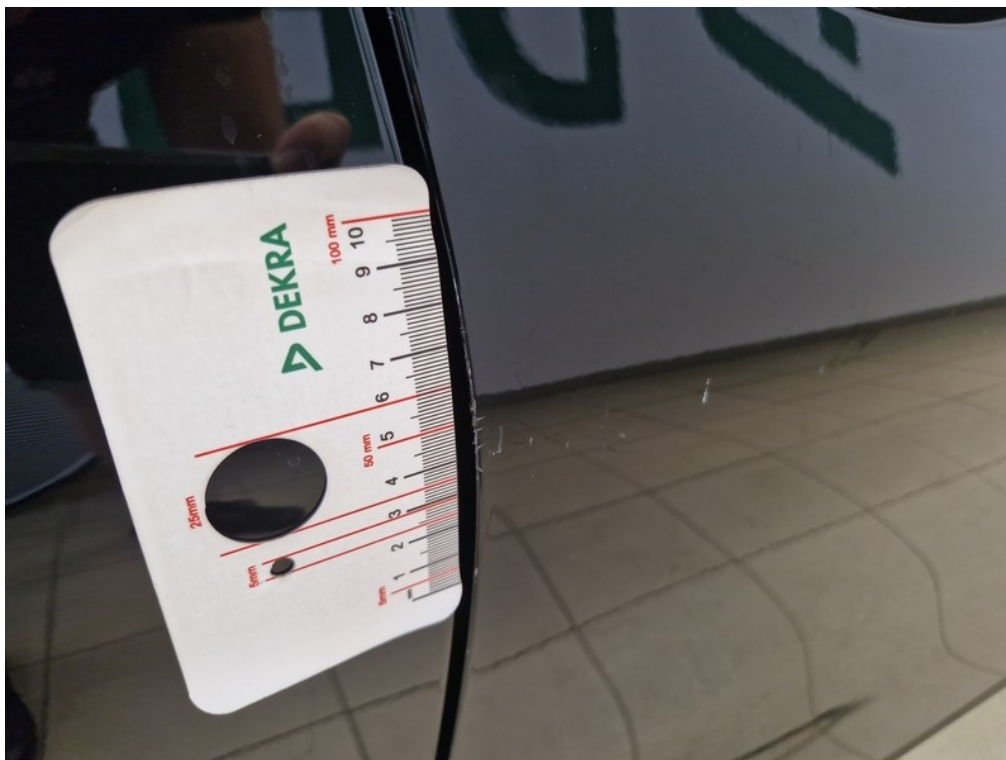
| 3 | Dveře přední pravé | Deformace |

**3 Dveře přední pravé - Deformace**  
Umístění:

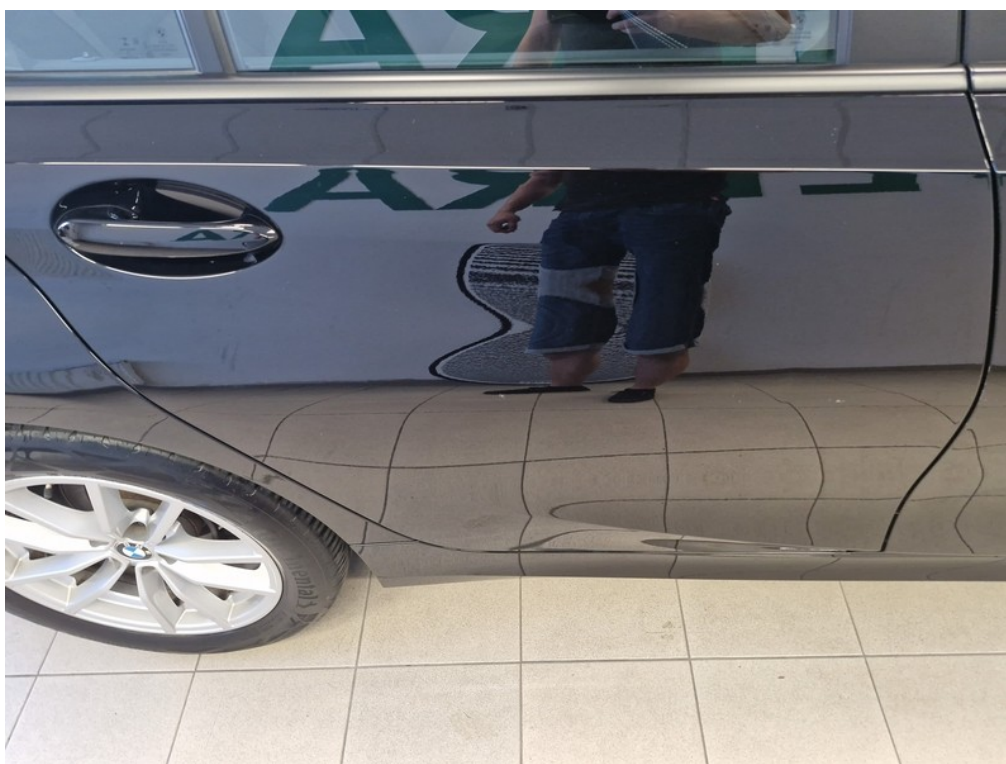
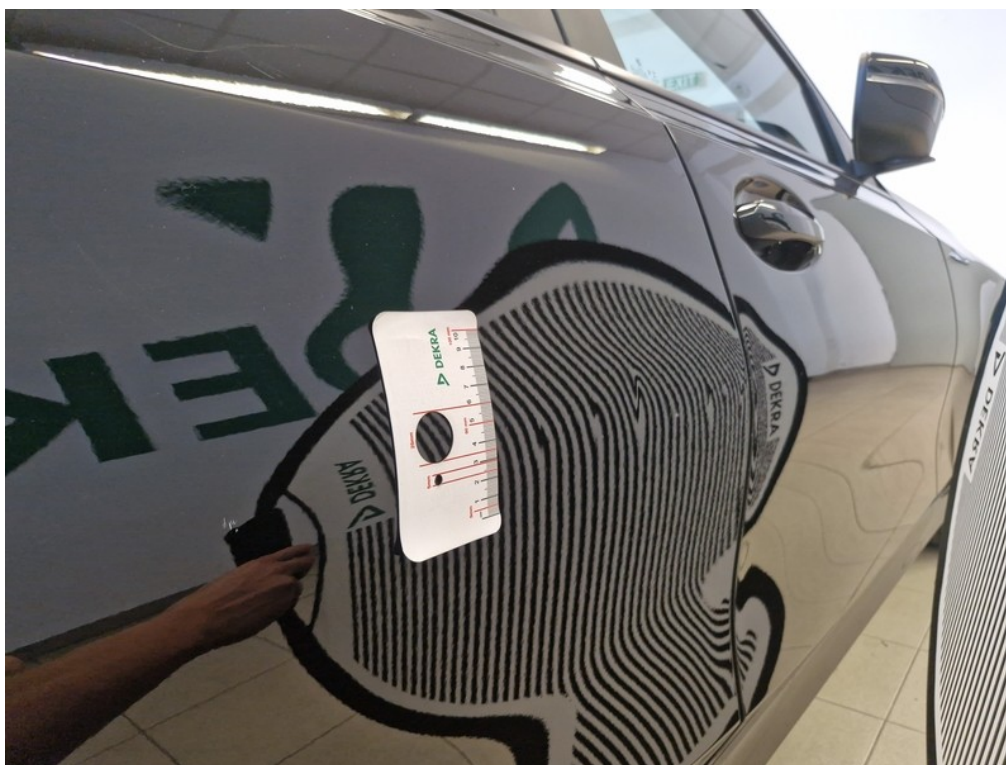
| 4 | Dveře zadní pravé | Deformace |

**4 Dveře zadní pravé - Deformace**  
Umístění:

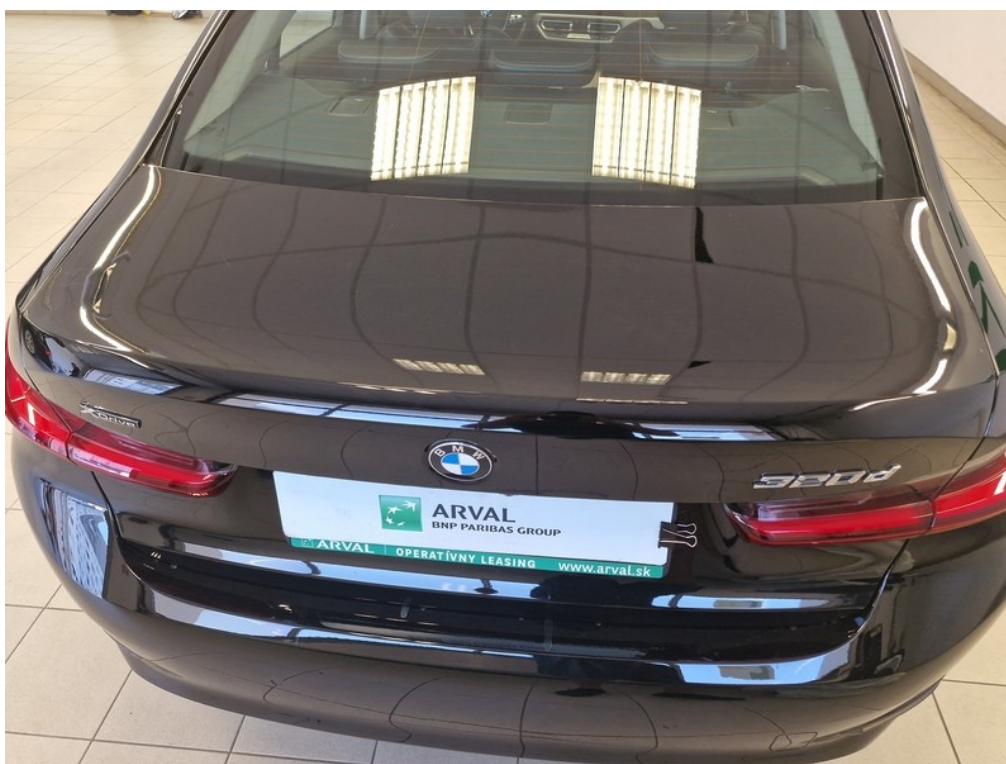
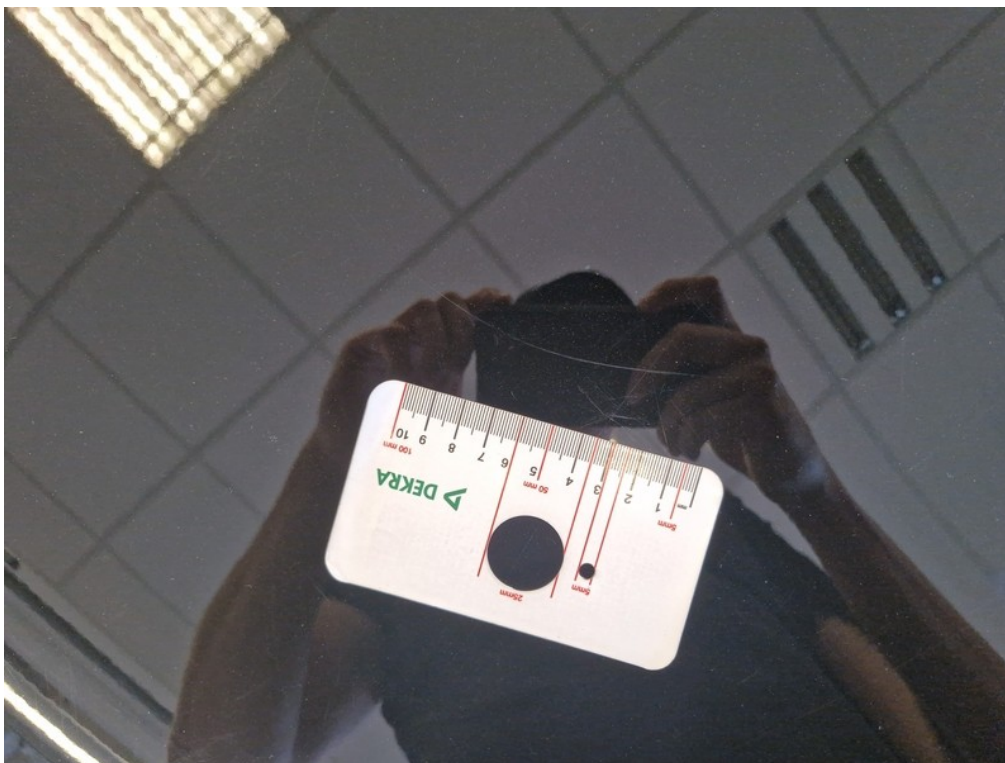
| 5 | Víko zavazadlového prostoru | Škrábance |

**5 Víko zavazadlového prostoru - Škrábance**  
Umístění: Exteriér (vnější prostor)

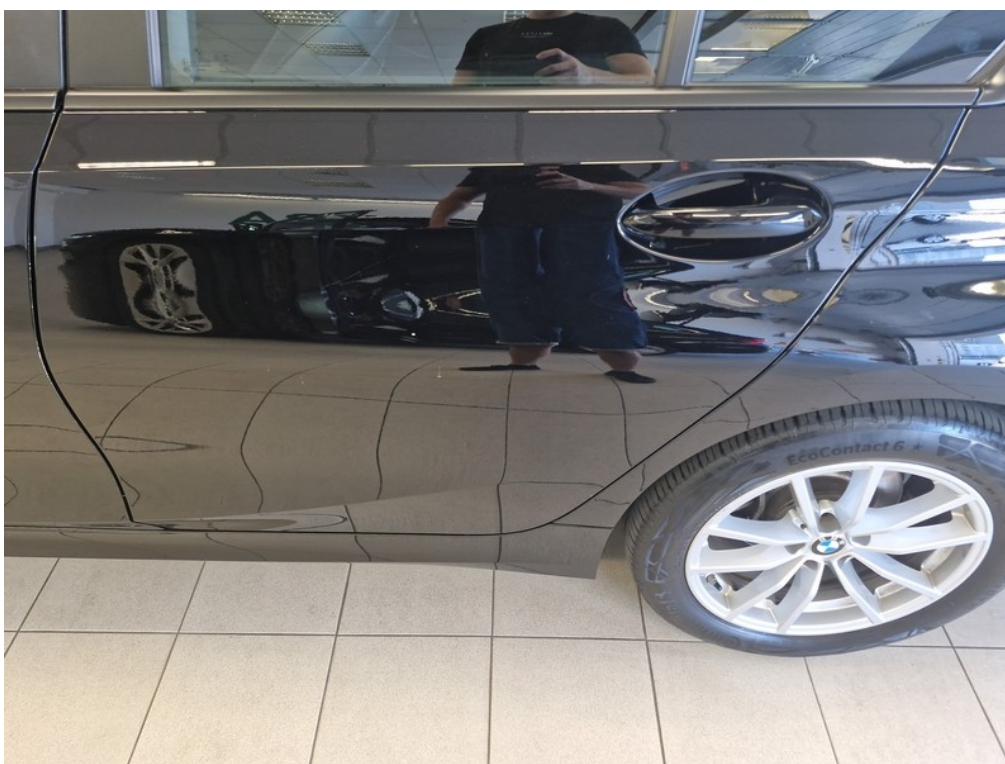
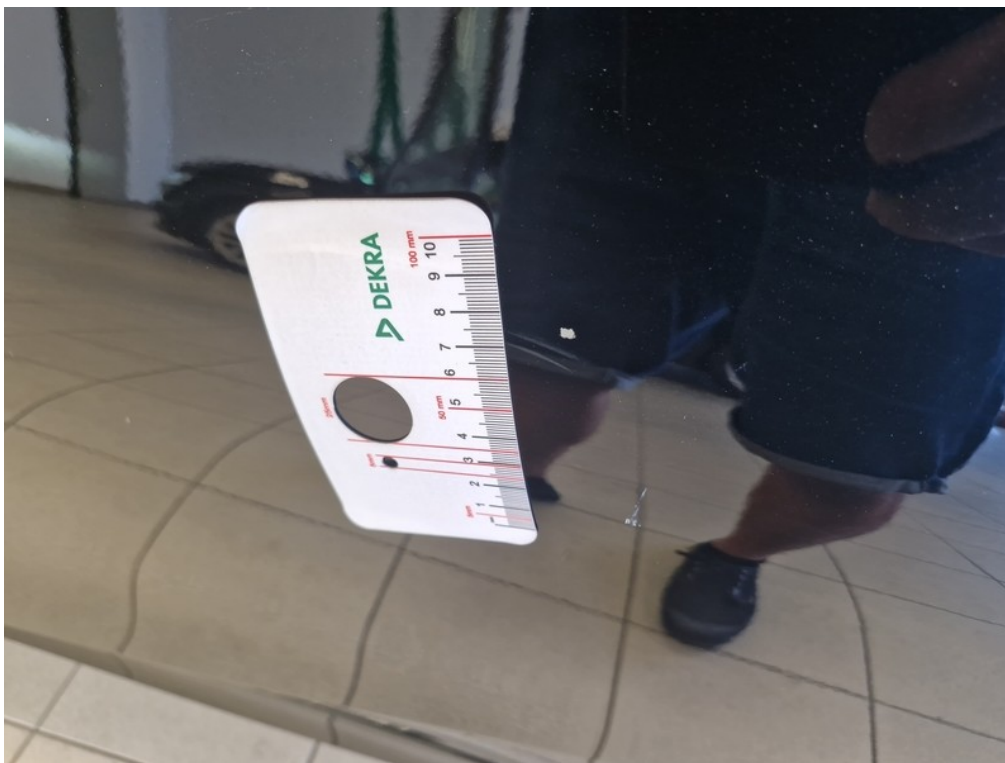
| 6 | Dveře zadní levé | Škrábance |

**6 Dveře zadní levé - Škrábance**  
Umístění:

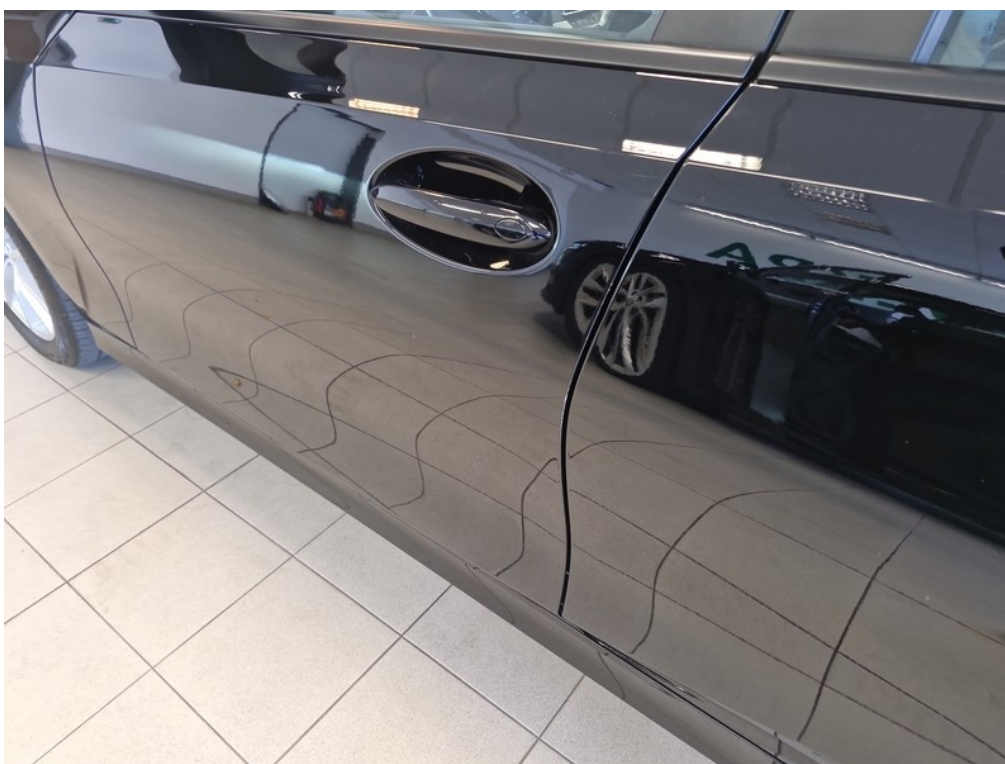
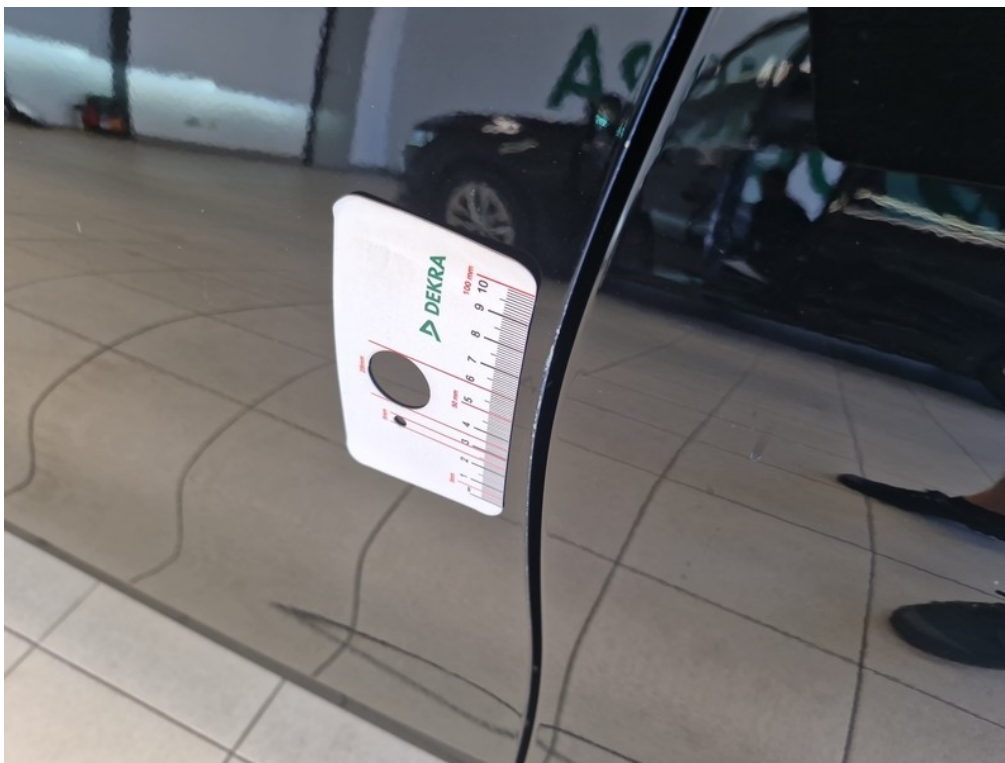
| 7 | Hrana LP dveří | Lak |

**7** Hrana LP dveří - Lak  
Umístění:

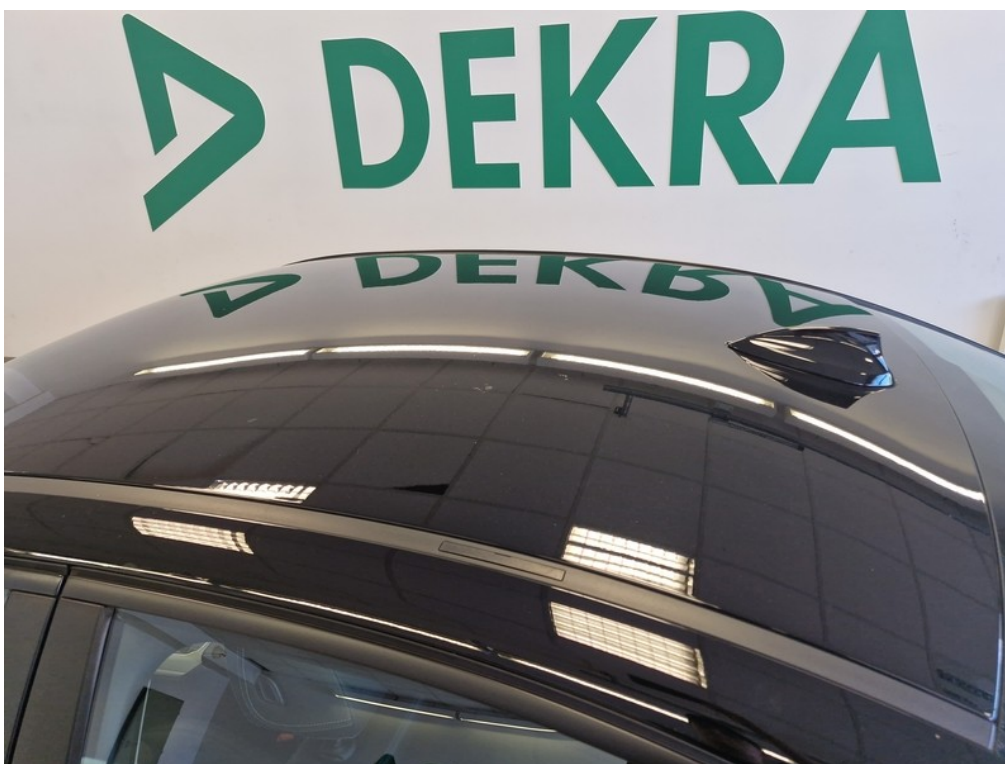
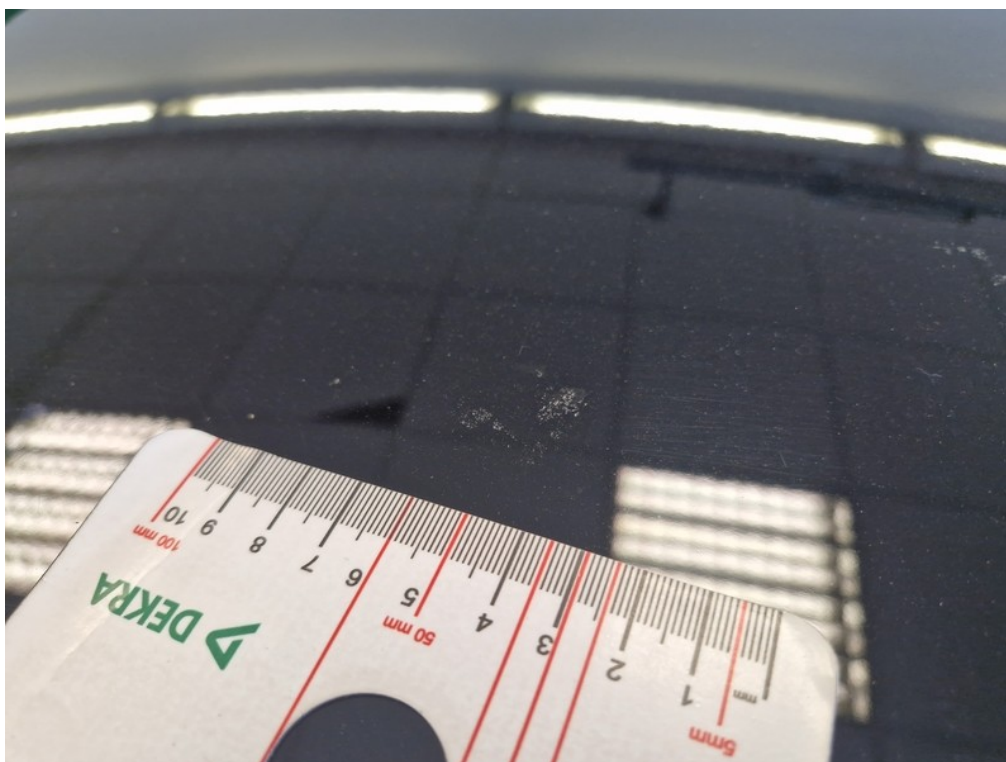
| 8 | Střecha | Lak |

**8** Střecha - Lak  
Umístění:
