# Zustandsbericht / Minderwertgutachten

Auftraggeber ALD AutoLeasing D GmbH Flotte, Nedderfeld 95, 22529 Hamburg  
Besichtigung 09.10.2025

Erstzulassung	13.09.2022	Fahrzeugart	Personenkraftwagen
Hersteller	BMW	Typ / Verkaufsbez.	Baureihe 3 Touring (G21)(06.2019->) / 3er - 320 e xDrive Advantage (EURO 6d)(OPF)
Aufbauart	Kombi	Türen	5
Fahrzeug-Ident.-Nr.	WBA31ED060FN25074	HSN / TSN	0005 / CYY
DAT Europa-Code®	011301463060001	DAT Marktindex	DE001 6309
Km-Stand abgelesen	66678	Energiequelle / Kraftstoff	Hybr.B/E ext.aufl.
Zylinderanzahl	4	Leistung (kW)	120
Hubraum (ccm)	1998	Getriebe / Gänge	Automatik / 8
Felgen	Leichtmetall	Farbe	SCHWARZ II / Uni / 668

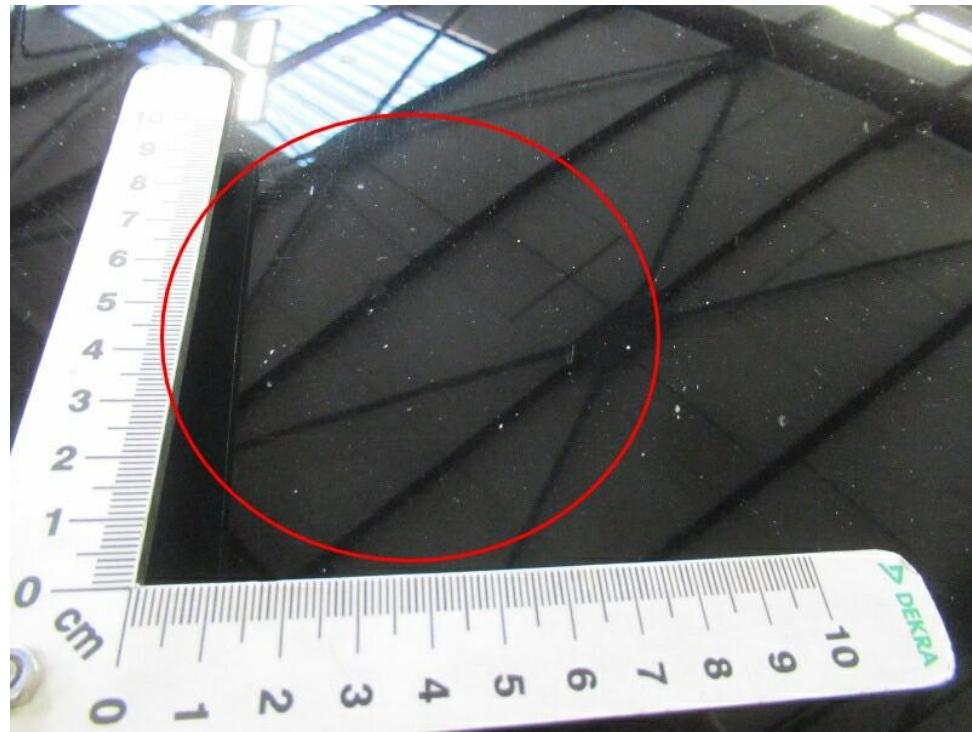
1. Reifen und Felge vorn links beschädigt, erneuern (Bild 12)
2. HU fällig
3. Felge vorne rechts, verschrammt, smart repair (Bild 15)
4. Tür hinten links, eingedellt, smart repair (Bild 13, 14)
5. Motorhaube Lackierung, viele Steinschläge, lackieren (Bild 8, 9)
6. Stoßfänger vorne Lackierung, viele Steinschläge, lackieren (Bild 10, 11)

Bild 8 : Motorhaube Lackierung, viele Steinschläge, lackieren

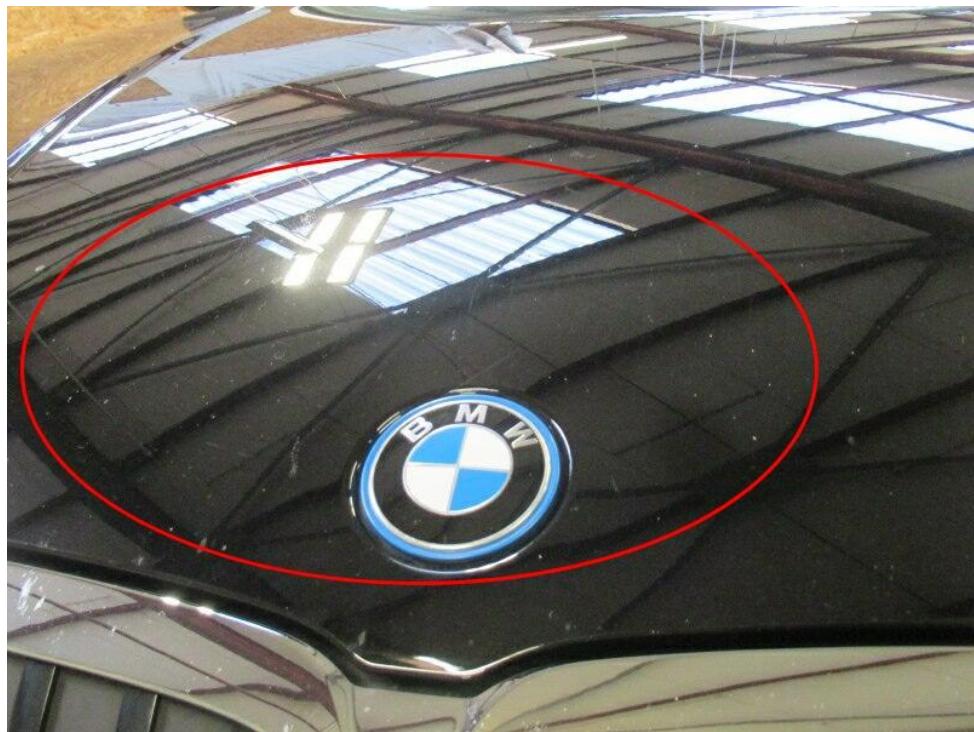
Bild 9 : Motorhaube Lackierung, viele Steinschläge, lackieren

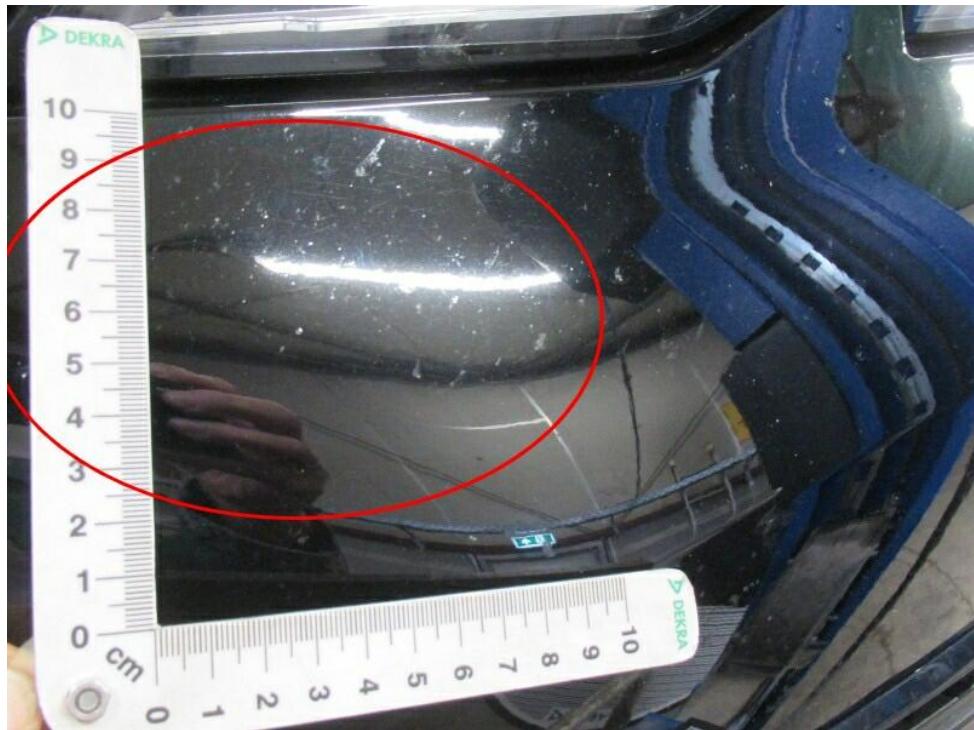
Bild 10 : Stoßfänger vorne Lackierung, viele Steinschläge, lackieren

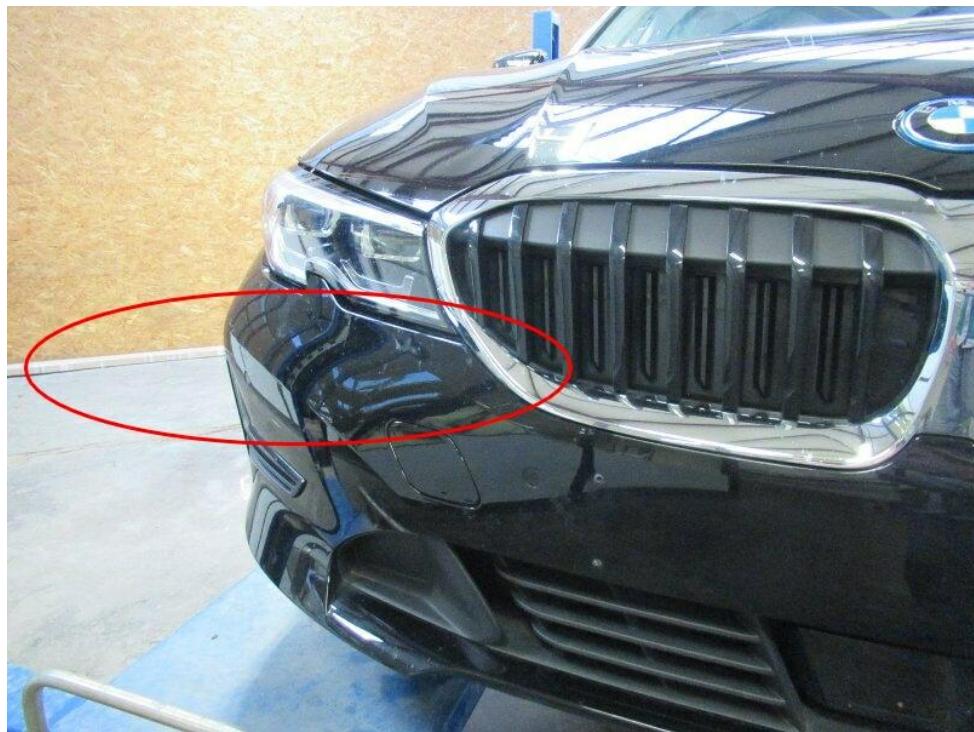
Bild 11 : Stoßfänger vorne Lackierung, viele Steinschläge, lackieren

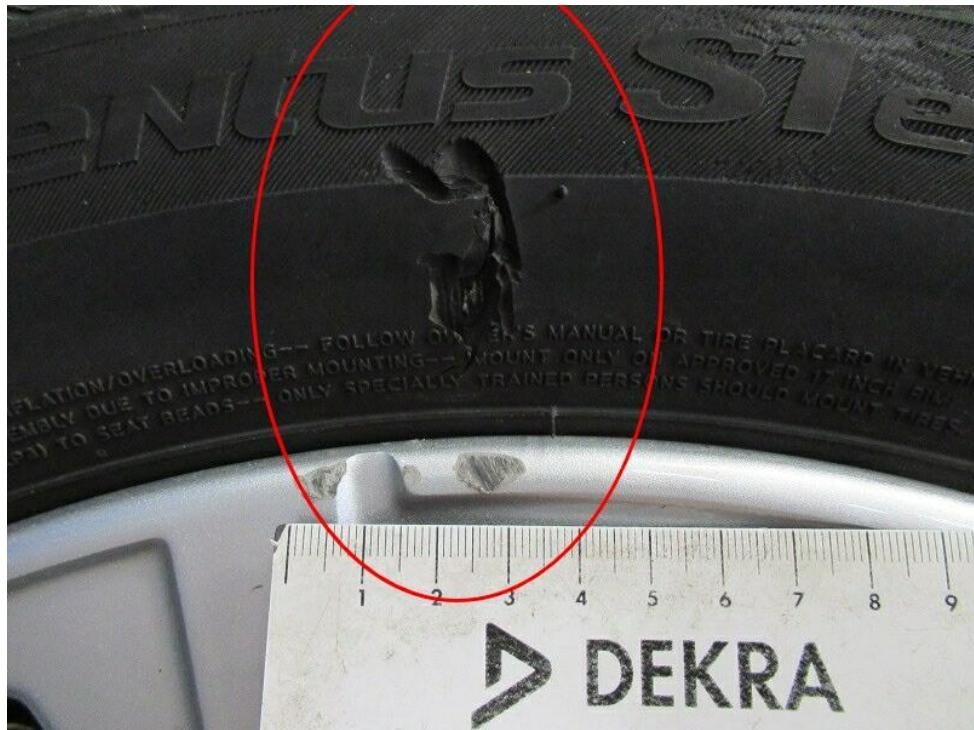
Bild 12 : Reifen und Felge vorn links beschädigt, erneuern

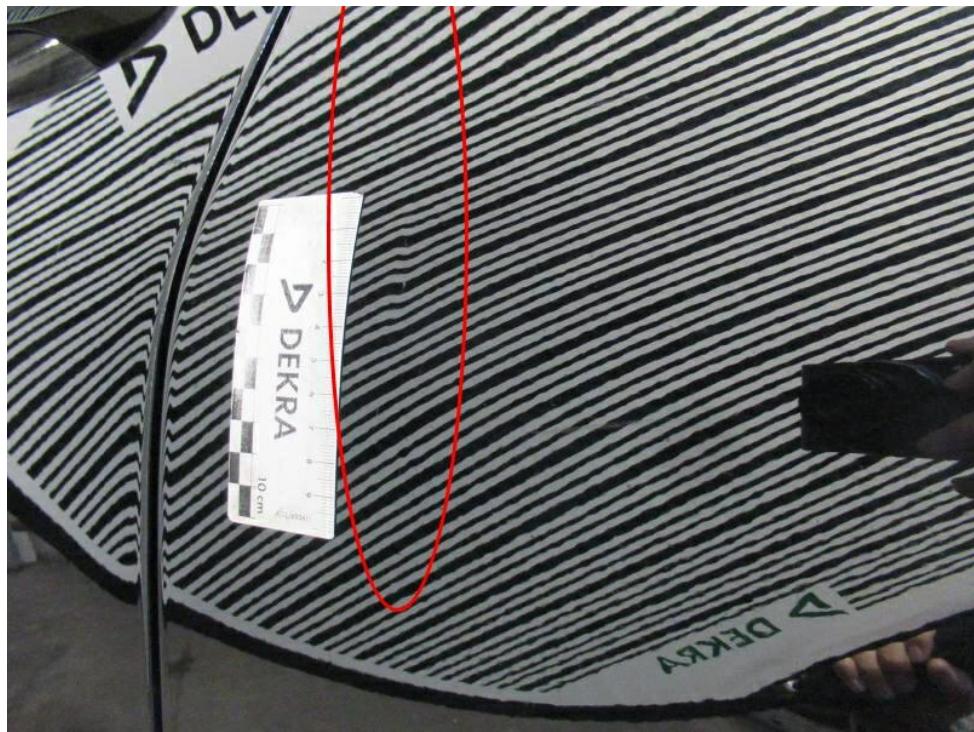
Bild 13 : Tür hinten links, eingedellt, smart repair

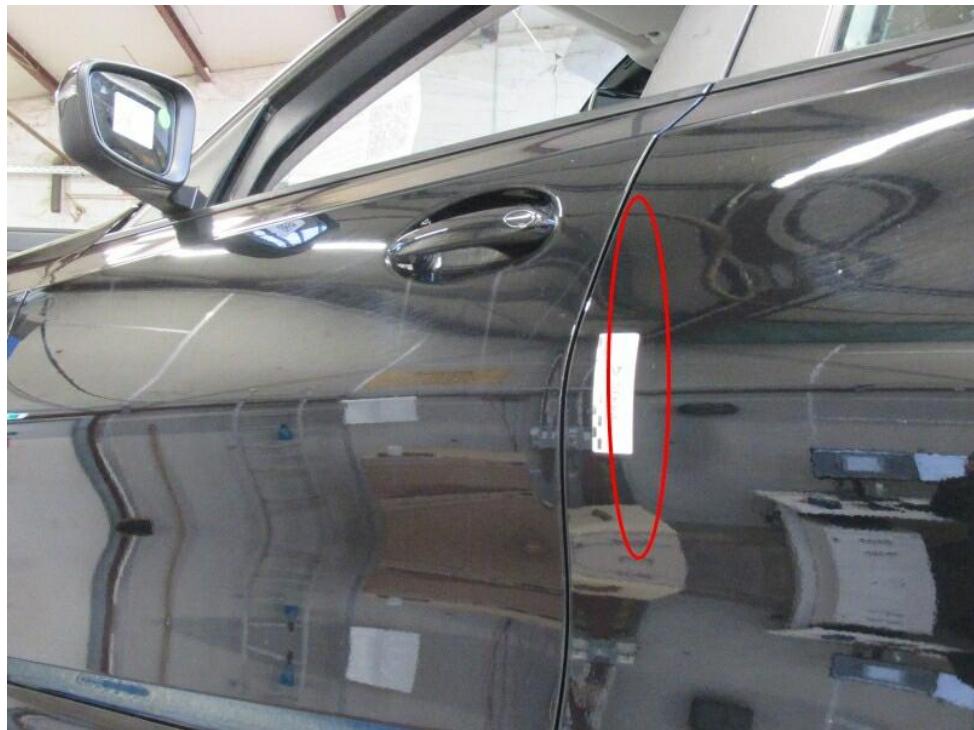
Bild 14 : Tür hinten links, eingedellt, smart repair

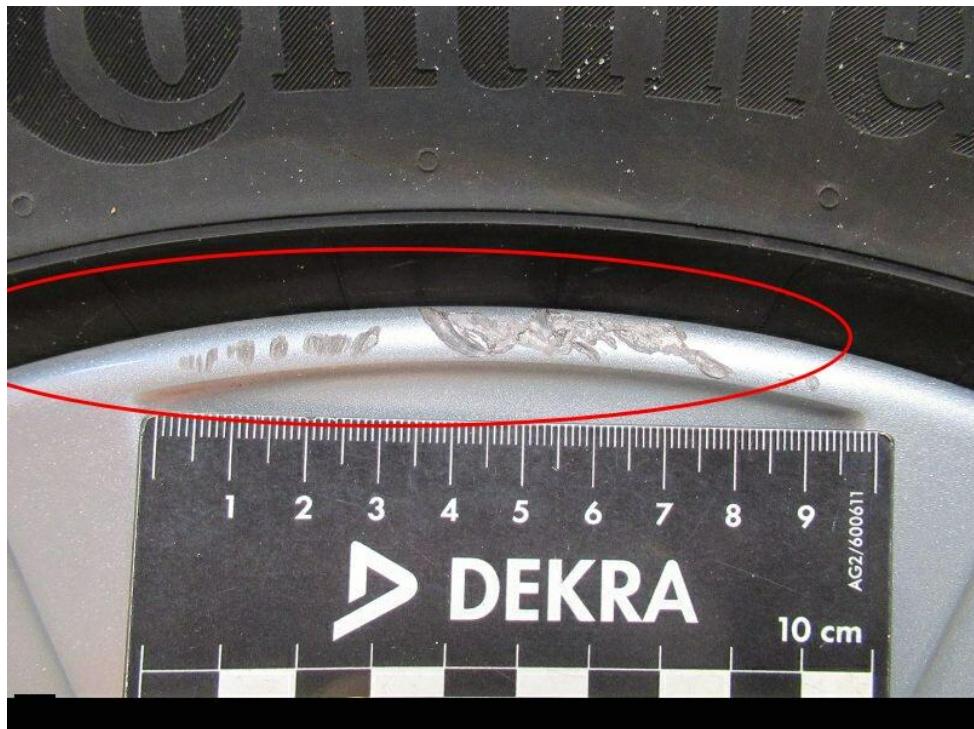
Bild 15 : Felge vorne rechts, verschrammt, smart repair
