Athlon Verkaufsexpertise

Kunde :	Athlon Germany KD	Vertragsnummer :	12194516
Berichtsnummer :	000000835109-DE949		
Amtl. Kennzeichen :	MH-TP 2302

BMW Baureihe 3 Touring (G21N)(07.2022->) 320 d xDrive

Fahrzeug-Ident.-Nr.:	WBA31FZ050FP61357	Laufleistung abgelesen:	73409 km
Erstzulassung / Baujahr:	16.03.2023 / 2023	Besichtigungsdatum/-ort:	11.04.2025 Muecke Atzenhain
Fahrzeugart:	PKW	Aufbauart:	Kombilimousine
KBA-Nr. (HSN/ TSN):	0005/CTZ	Kraftstoff / Emissionsklasse:	Diesel / Euro 6
Getriebe Art:	automatic	Navi.-Datenträger:	Festplattenlaufwerk
Hubraum / Leistung:	1995 ccm / 140 kW (190 PS)	Antriebsart:	Allrad
Lackfarbe:	BLACK SAPPHIRE METALLIC	Lackart:	Metallic
Anzahl Schlüssel:	2	Polster Art:	Stoff
Serviceheft verfügbar:	Digital	Farbe Innenausstattung:	Schwarz
Letzter Service km / am:	72182 / 19.03.2025

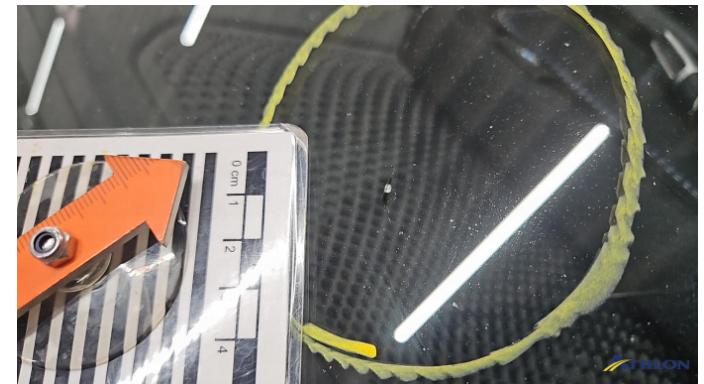
1. Windschutzscheibe
Beschädigt

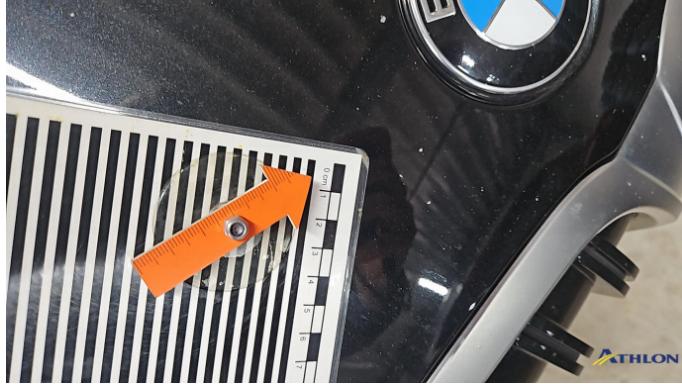
2. Motorhaube
Steinschlag

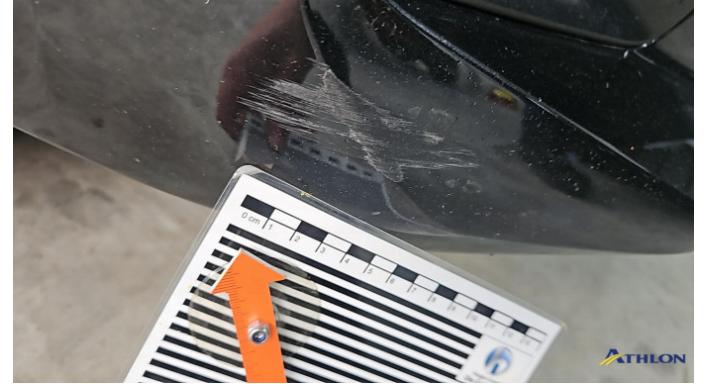
3. Stoßfänger Vorne
Kratzer Ab 60mm

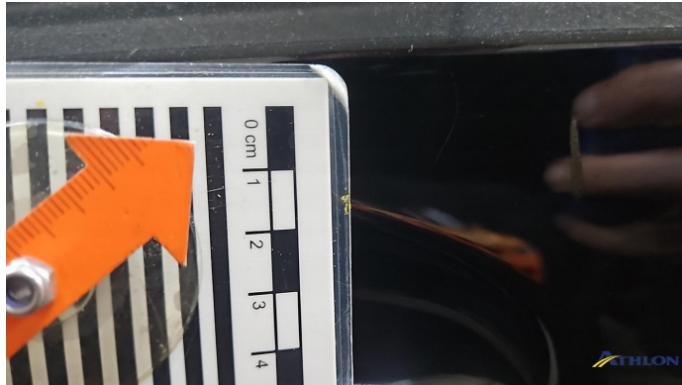
4. Tür Vorne - Links
Kratzer

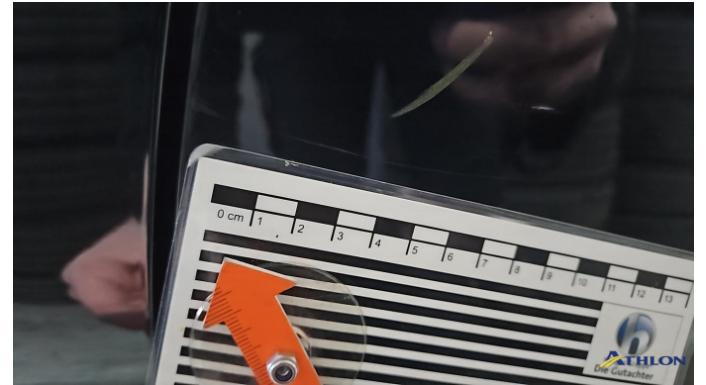
5. Tür Hinten - Links
Kratzer Ab 60mm

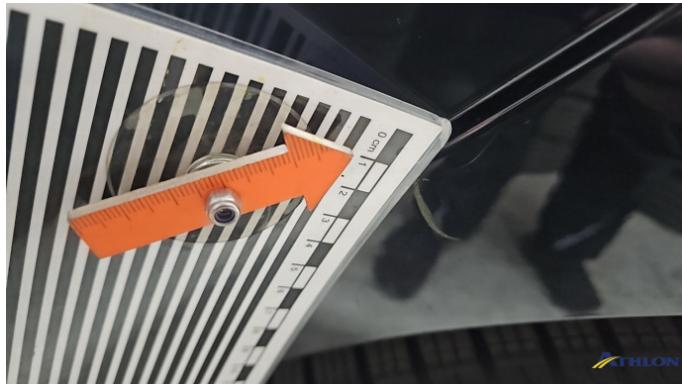
6. Seitenwand - Hinten - Links
Kratzer

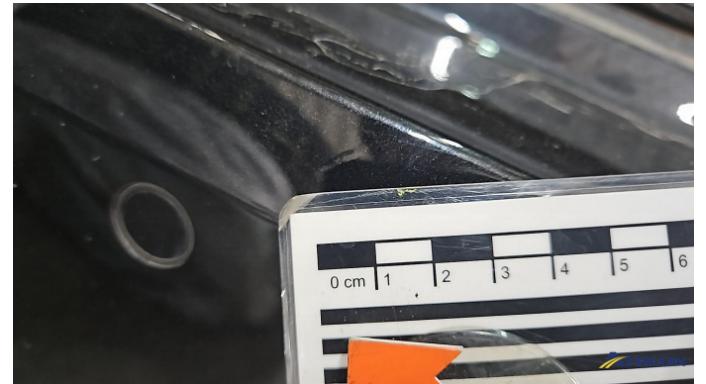
7. Stoßfänger Hinten
Kratzer

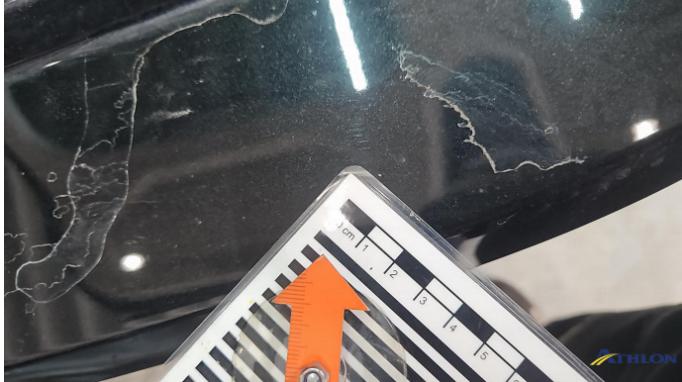
7. Stoßfänger Hinten
Kratzer

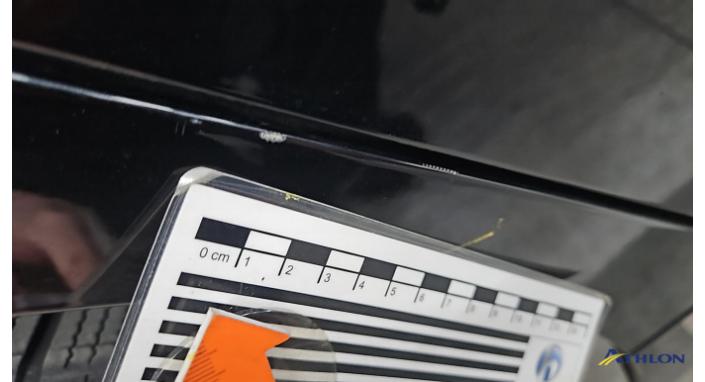
8. Seitenwand - Hinten - Rechts
Kratzer

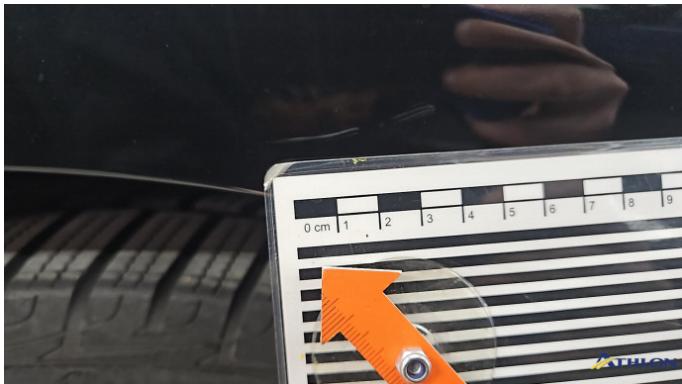
8. Seitenwand - Hinten - Rechts
Kratzer

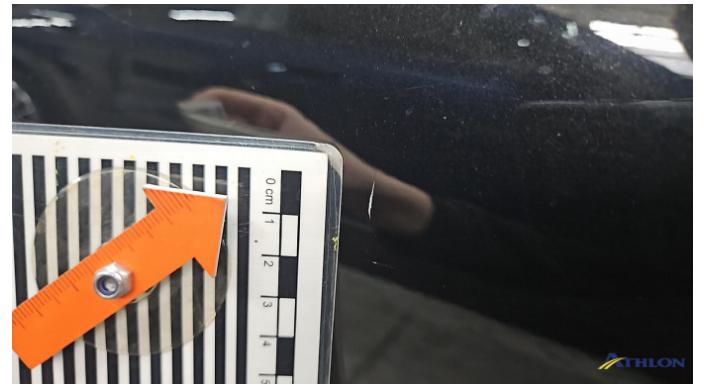
9. Tür Hinten - Rechts
Kratzer

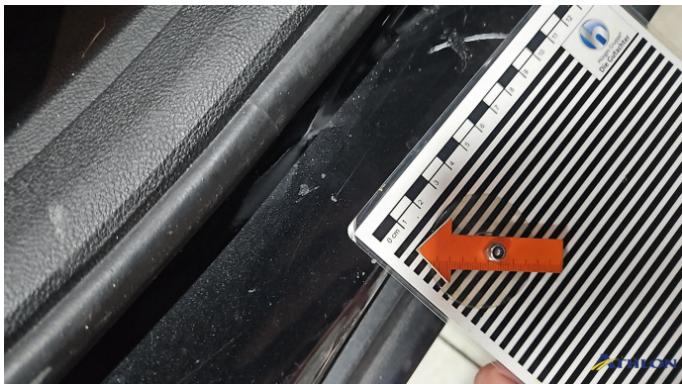
10. Türeinstieg Hinten - Rechts
Kratzer

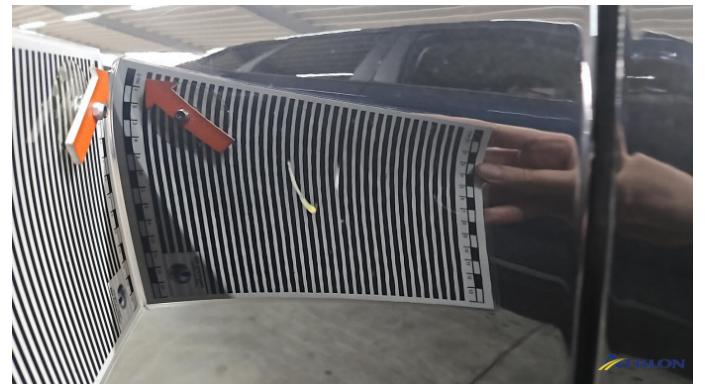
11. Tür Hinten - Rechts
1 Delle

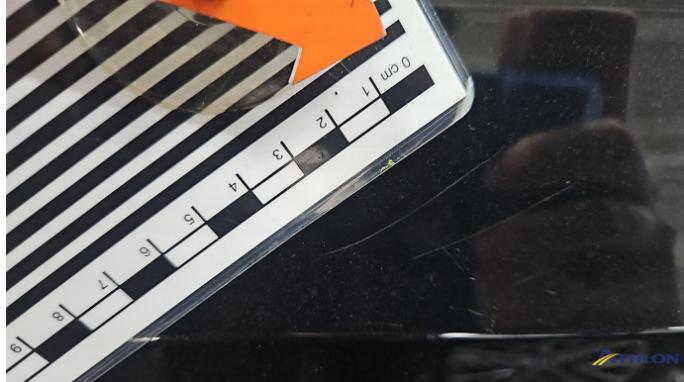
12. Tür Vorne - Rechts
Kratzer

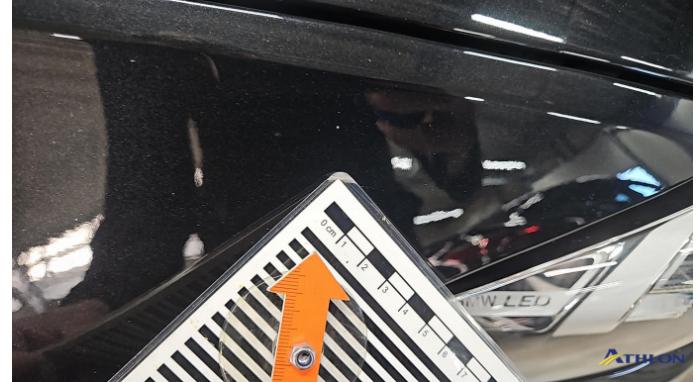
13. Kotflügel Vorne - Rechts
Steinschlag

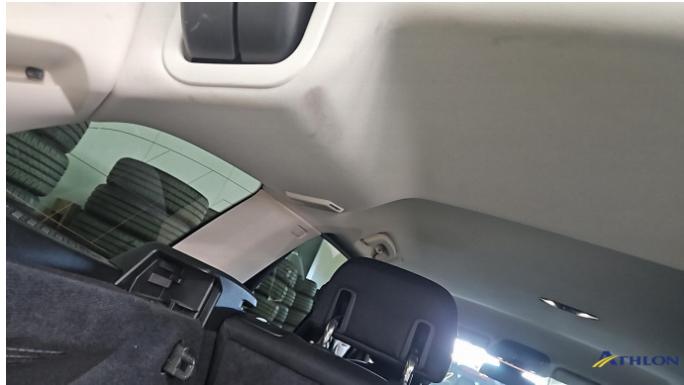
14. Dachhimmel
Verschmutzt (leicht)

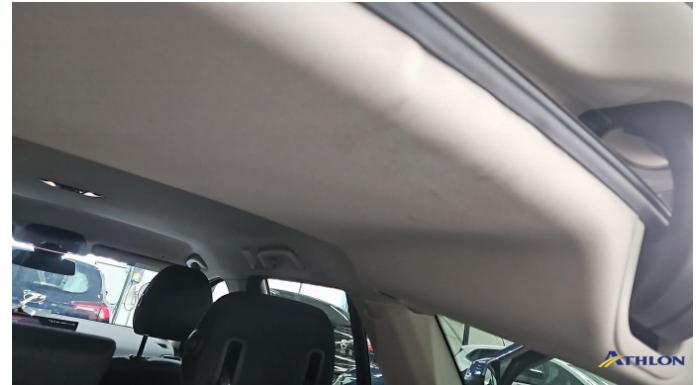
14. Dachhimmel
Verschmutzt (leicht)
