Athlon Verkaufsexpertise

Kunde :	Athlon Germany KD	Vertragsnummer :	12169850
Berichtsnummer :	000000841042-DE949		
Amtl. Kennzeichen :	ME-A 8081

BMW Baureihe 3 Touring .

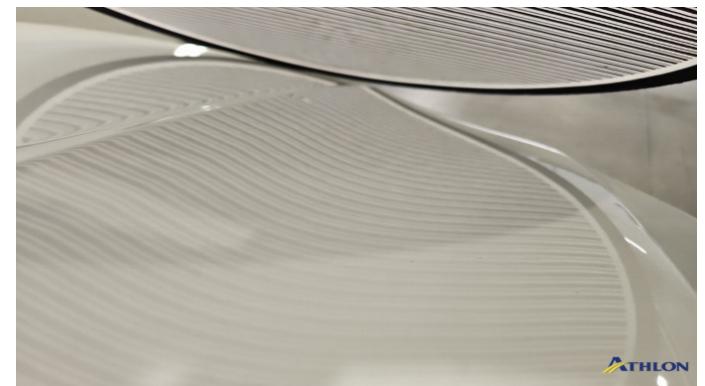
1. Motorhaube
Siehe Gutachten

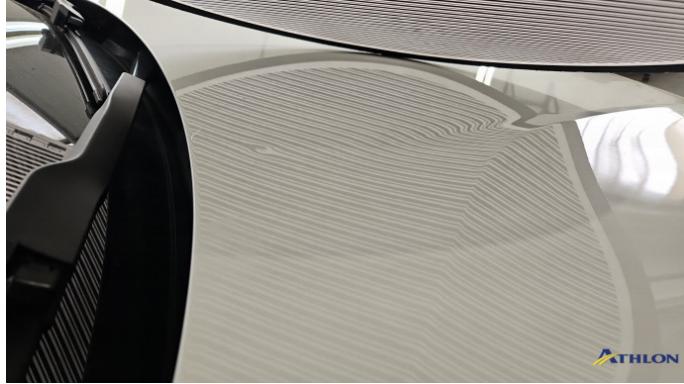
1. Motorhaube
Siehe Gutachten

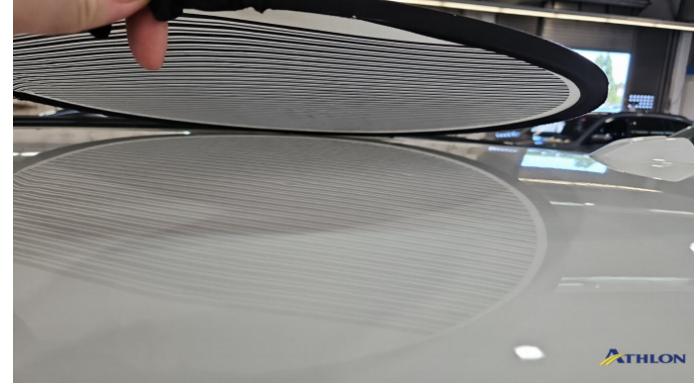
2. Dach
Siehe Gutachten

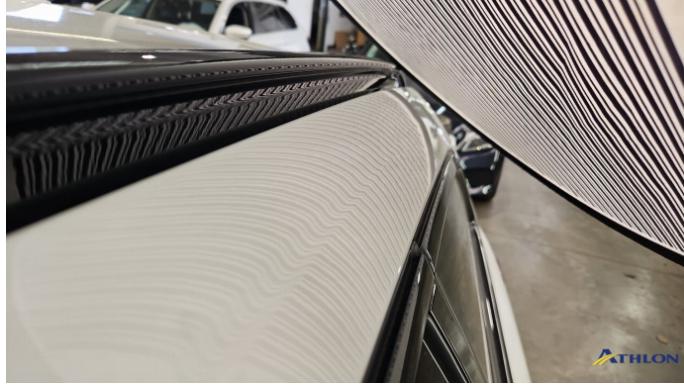
3. Dachrahmen - Links
Siehe Gutachten

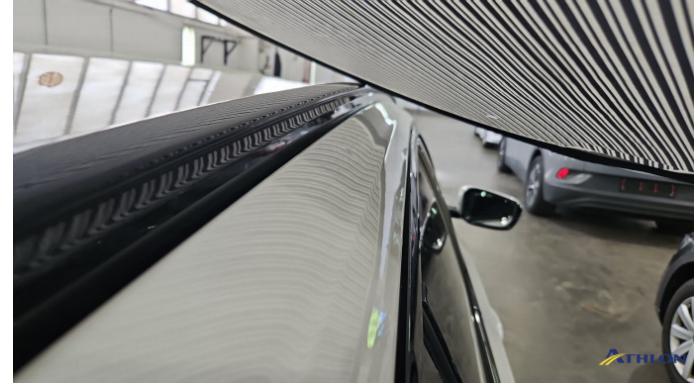
4. Dachrahmen - Rechts
Siehe Gutachten

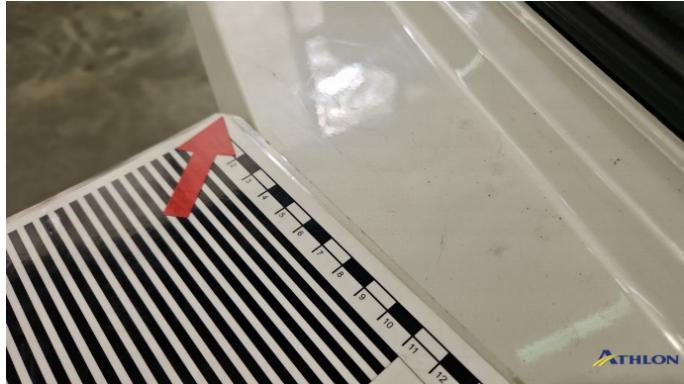
5. Stoßfänger Hinten
Kratzer

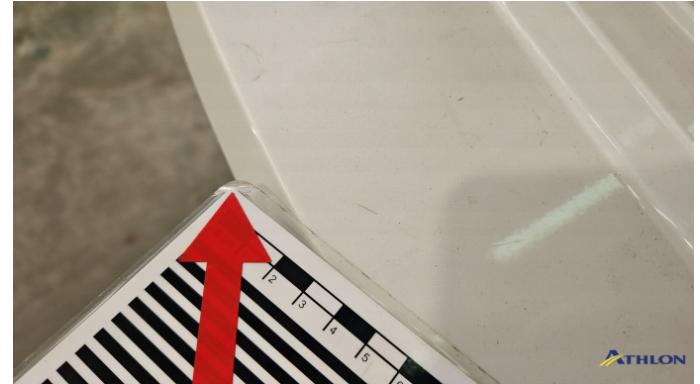
5. Stoßfänger Hinten
Kratzer

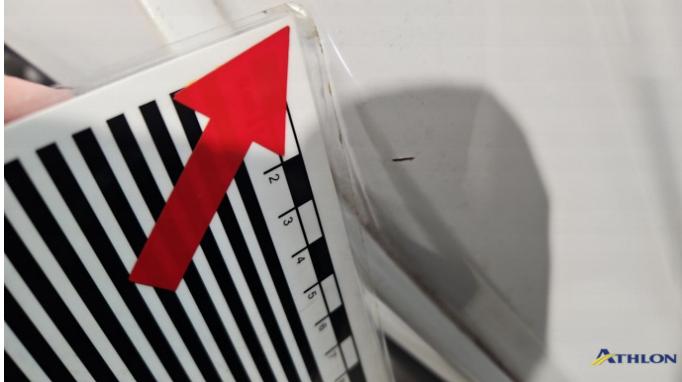
6. Türeinstieg Hinten - Rechts
Kratzer

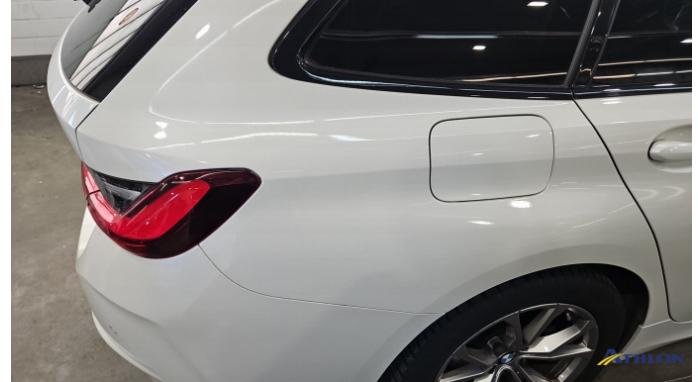
7. Fahrzeug
Nachlackiert

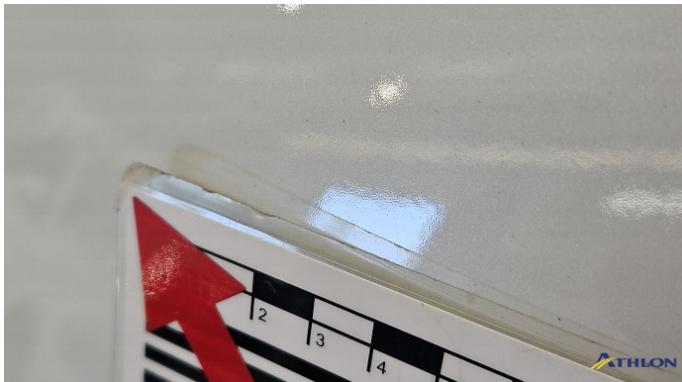
7. Fahrzeug
Nachlackiert

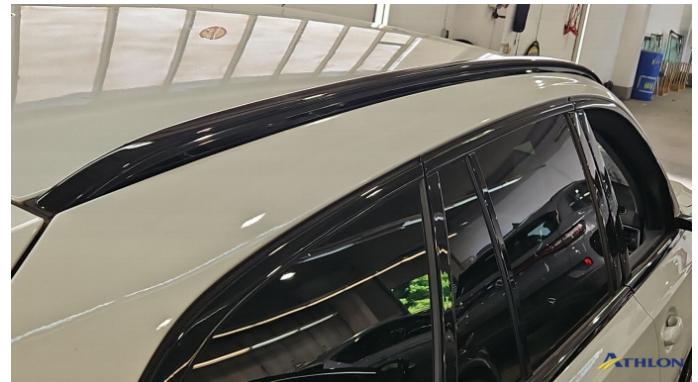
7. Fahrzeug
Nachlackiert

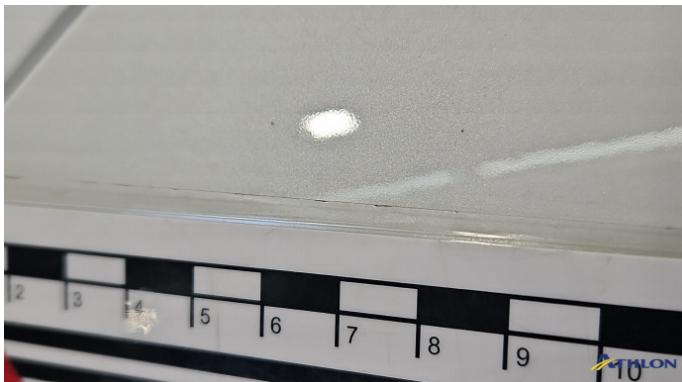
7. Fahrzeug
Nachlackiert

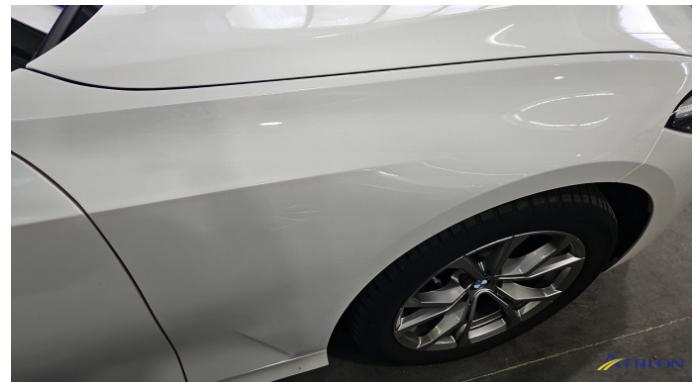
7. Fahrzeug
Nachlackiert

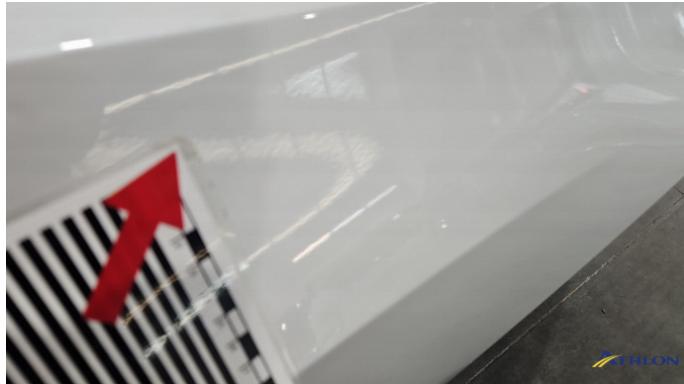
7. Fahrzeug
Nachlackiert

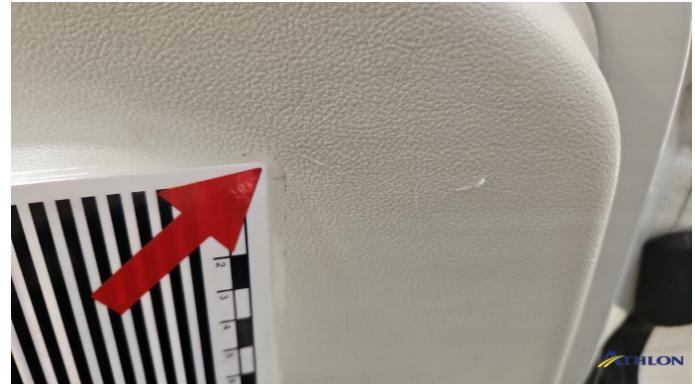
8. Heckdeckelverkleidung
Gebrauchsspuren

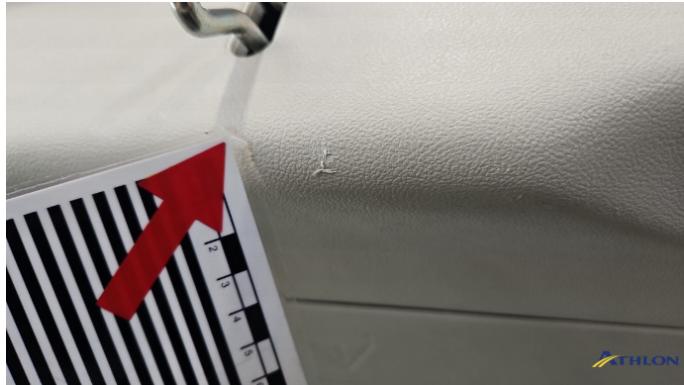
8. Heckdeckelverkleidung
Gebrauchsspuren
