**DEKRA Slovensko s.r.o.**  
Panónska cesta 47  
851 04 Bratislava

**ARVAL SLOVAKIA, s.r.o.**  
Pribinova 19  
811 09 Bratislava

## ÚDAJE O PROHLÍDCE

## ÚDAJE O VOZIDLE

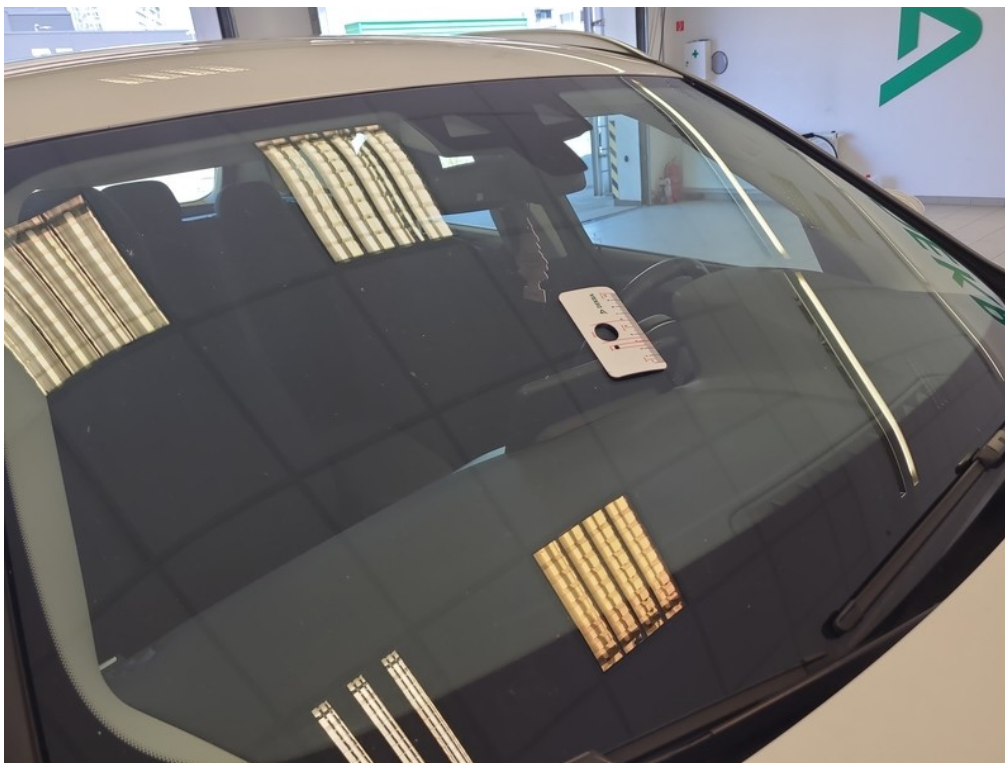
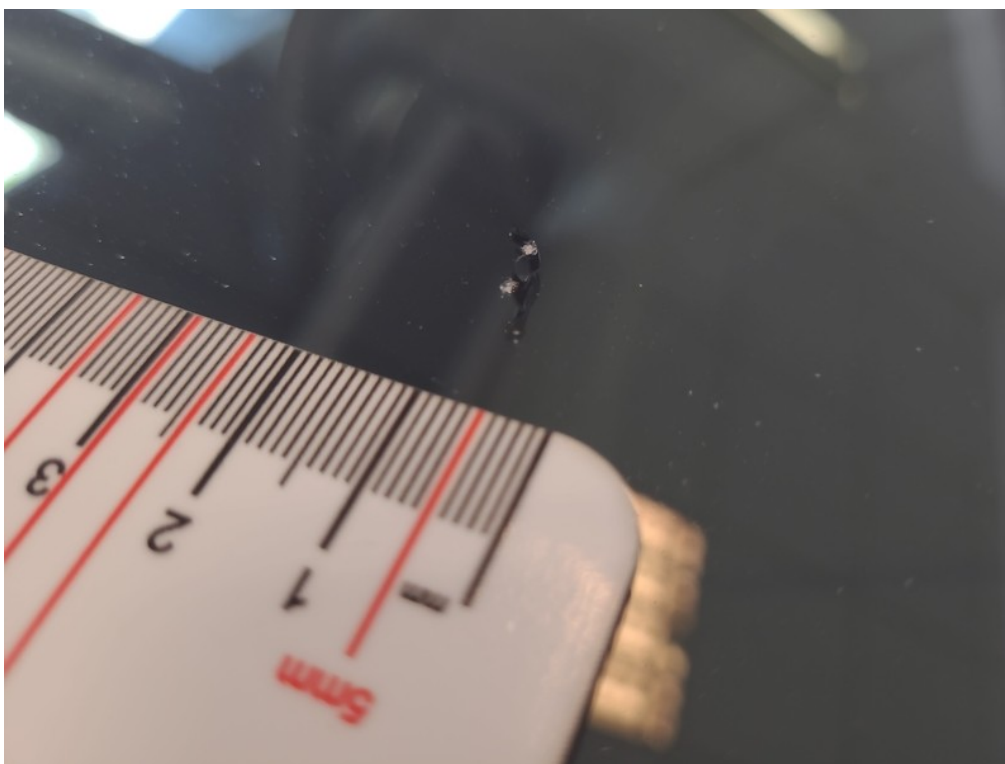
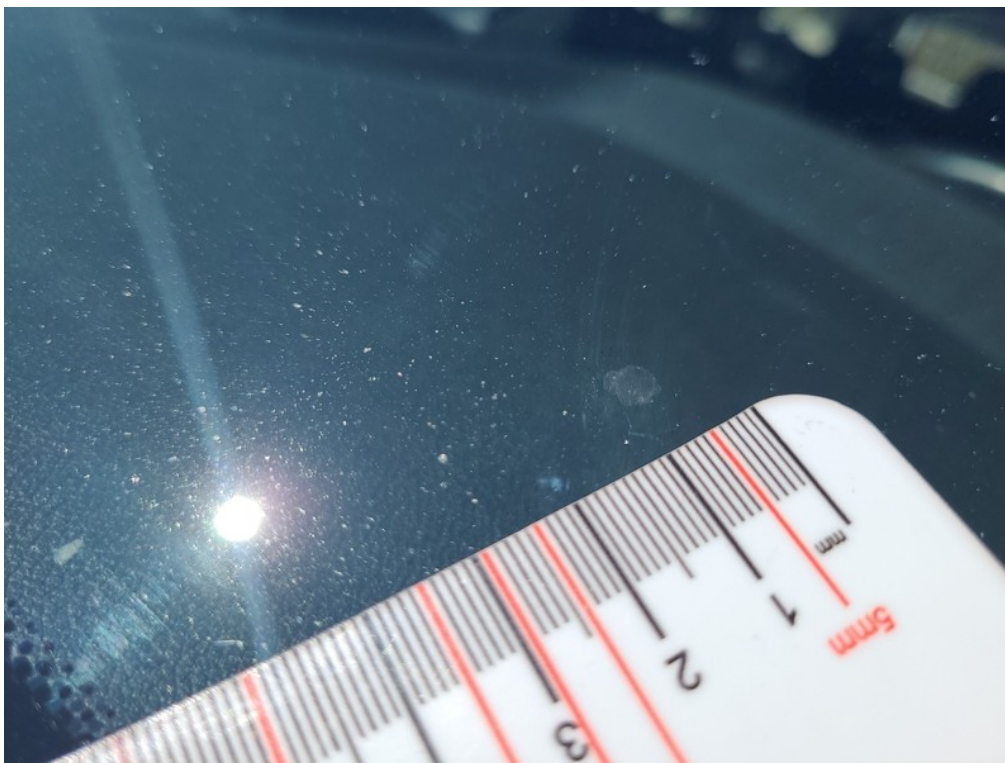
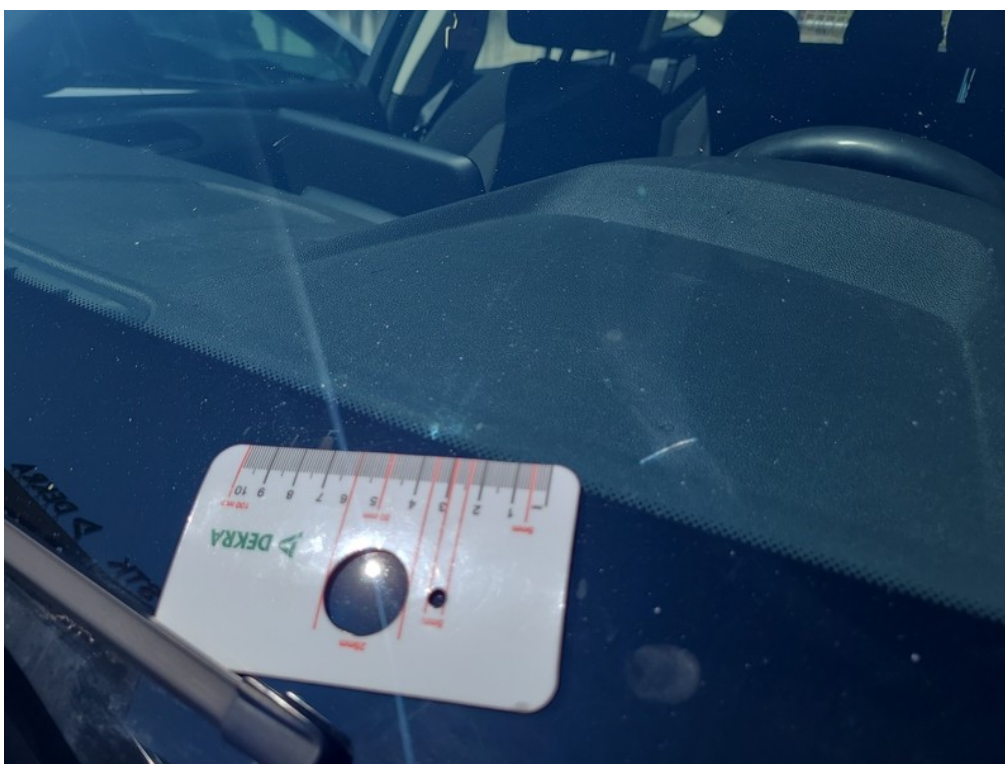
| 1 | Čelní sklo |

**1 Čelní sklo - Prasklina**  
Umístění:

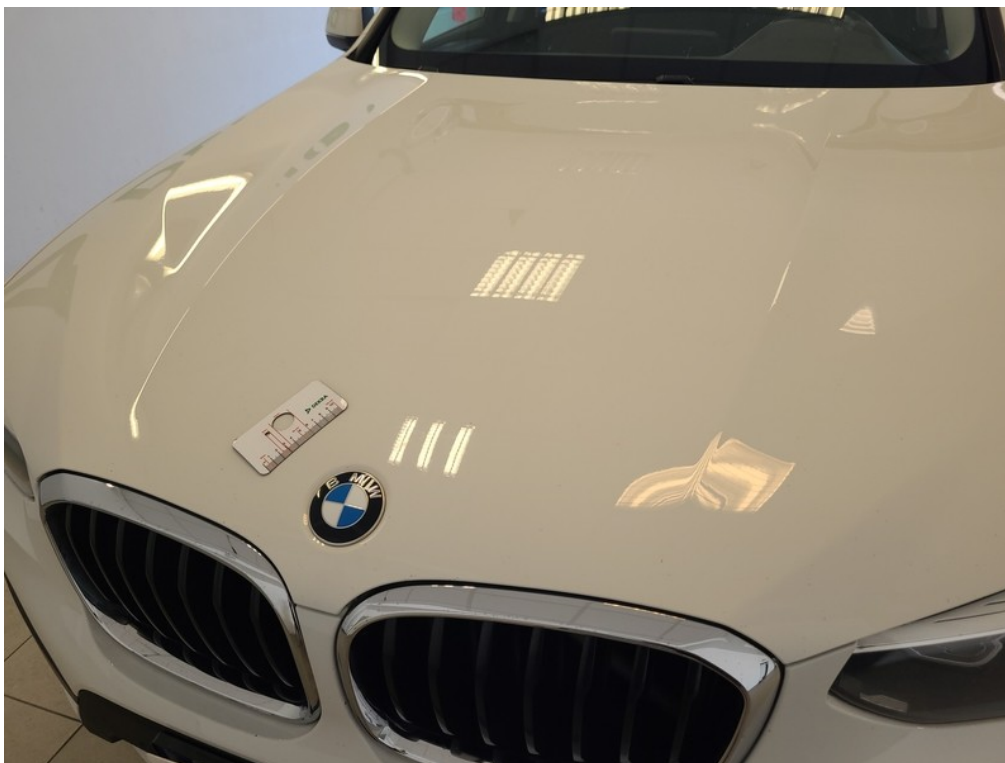
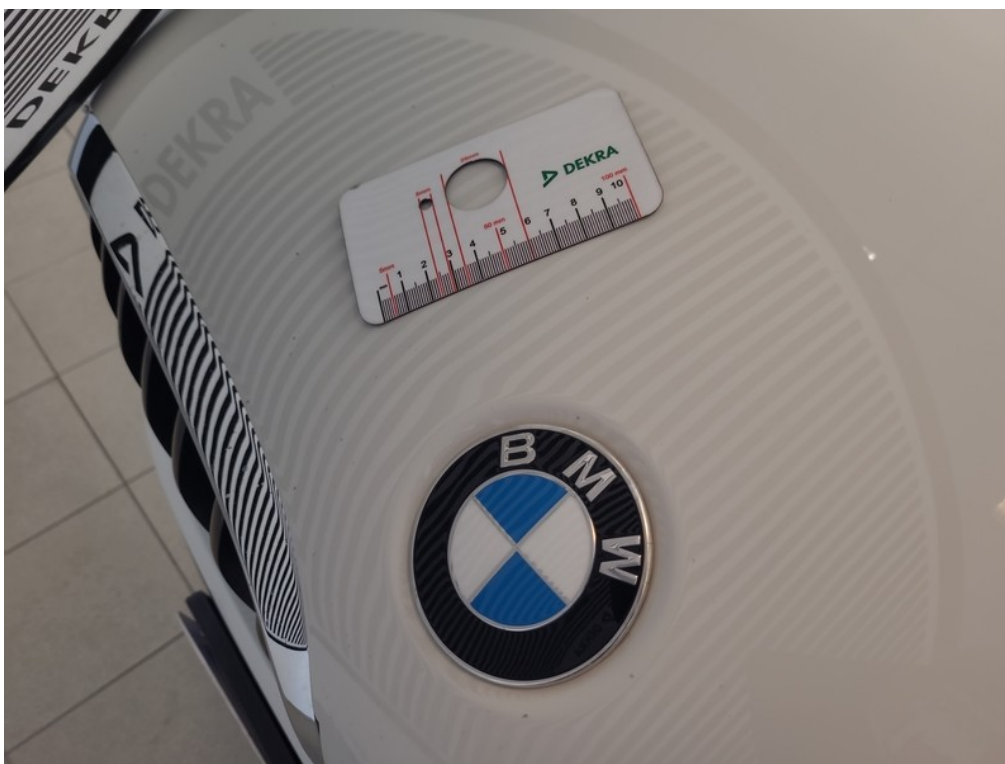
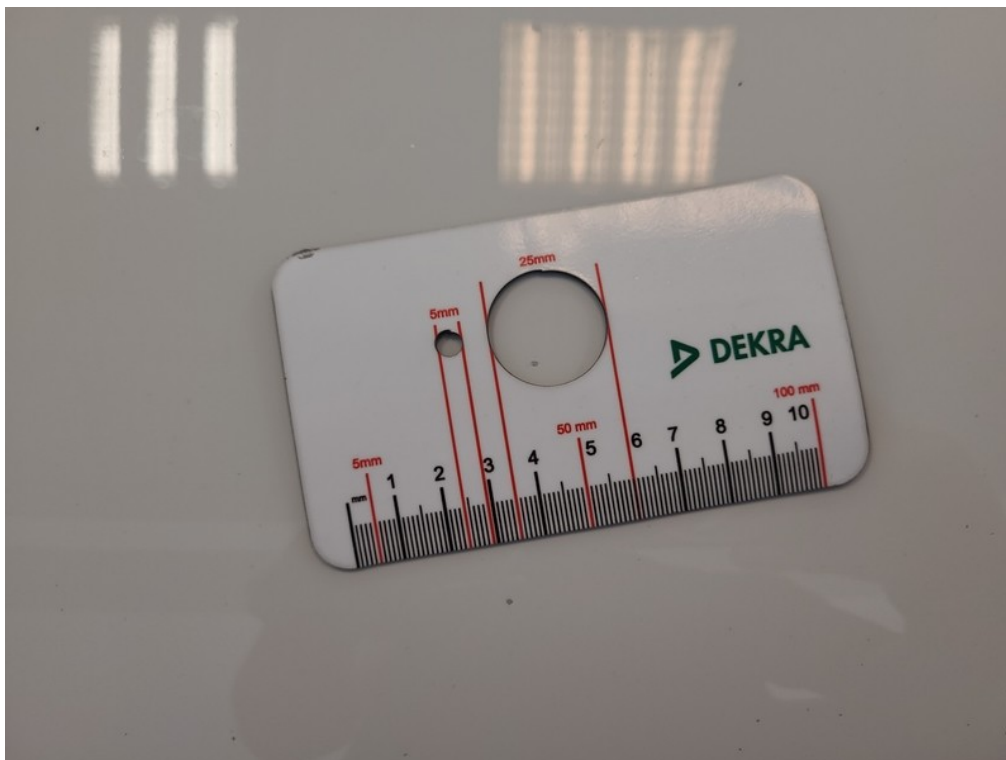
| 2 | Víko motoru |

**2 Viko motoru - Deformace**  
Umístění:

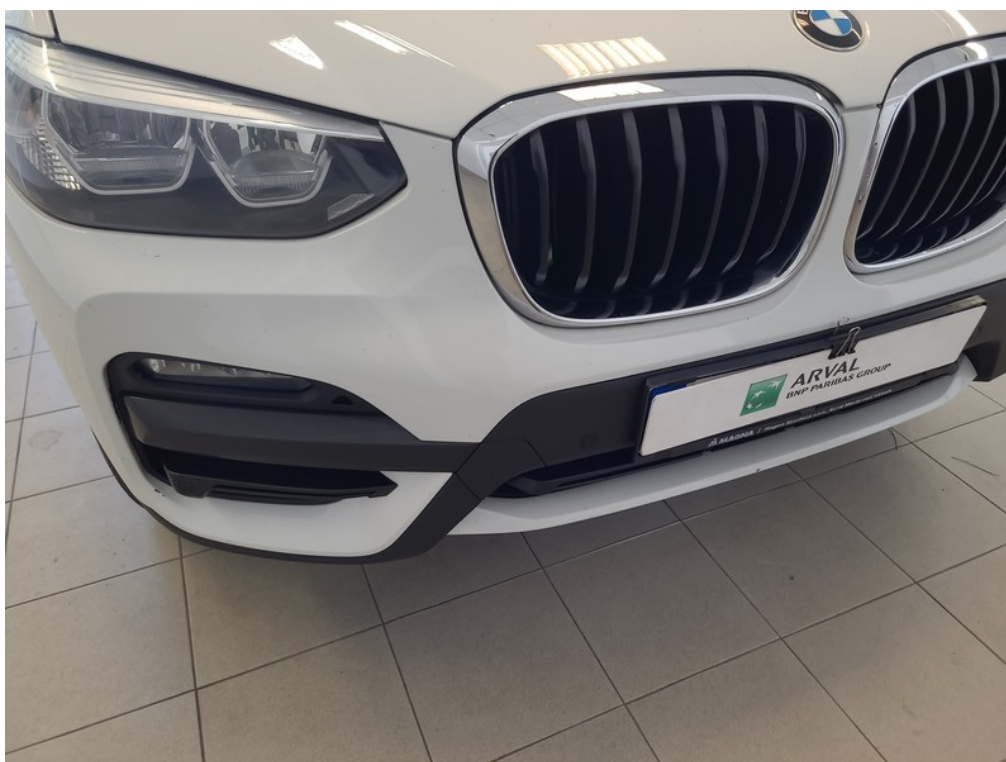
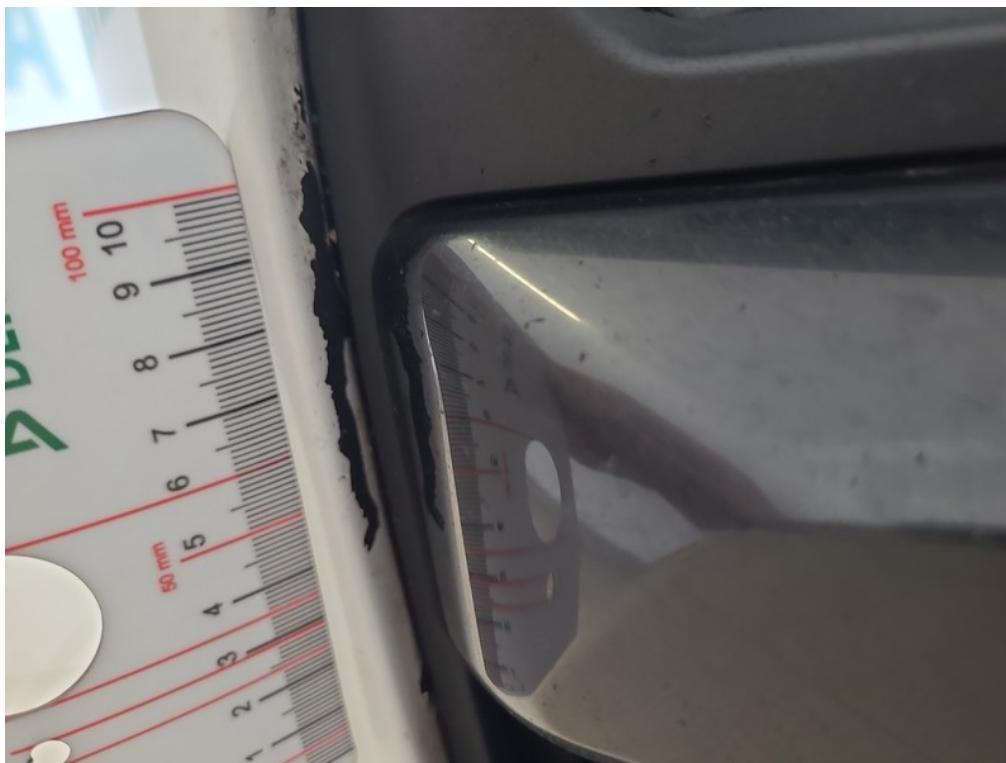
| 3 | Přední nárazník |

**3** Přední nárazník - Lak  
Umístění:

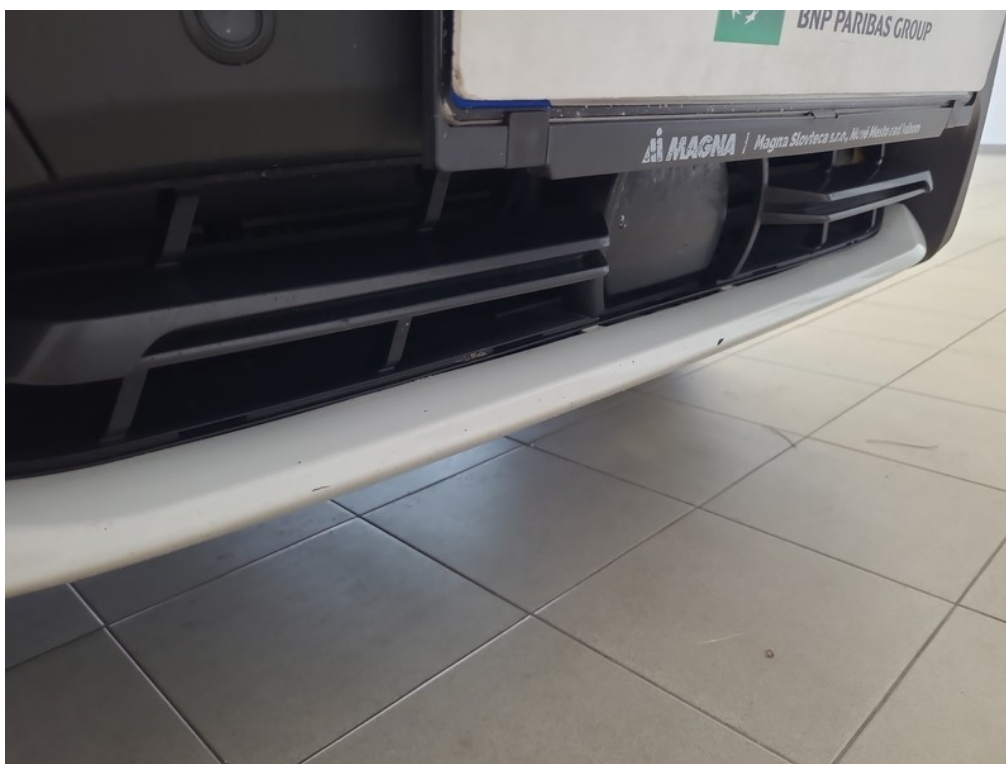
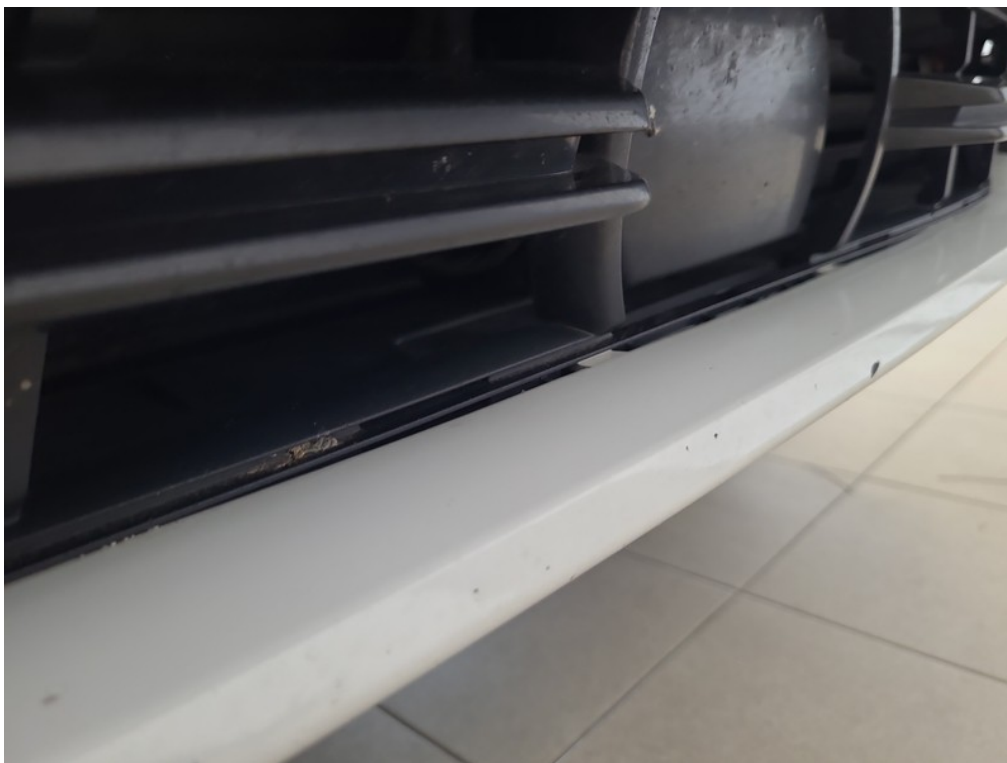
| 4 | Mřížka P nárazníku střední |

**4 Mřížka P nárazníku střední - Ke slícování**  
Umístění: Exteriér (vnější prostor)

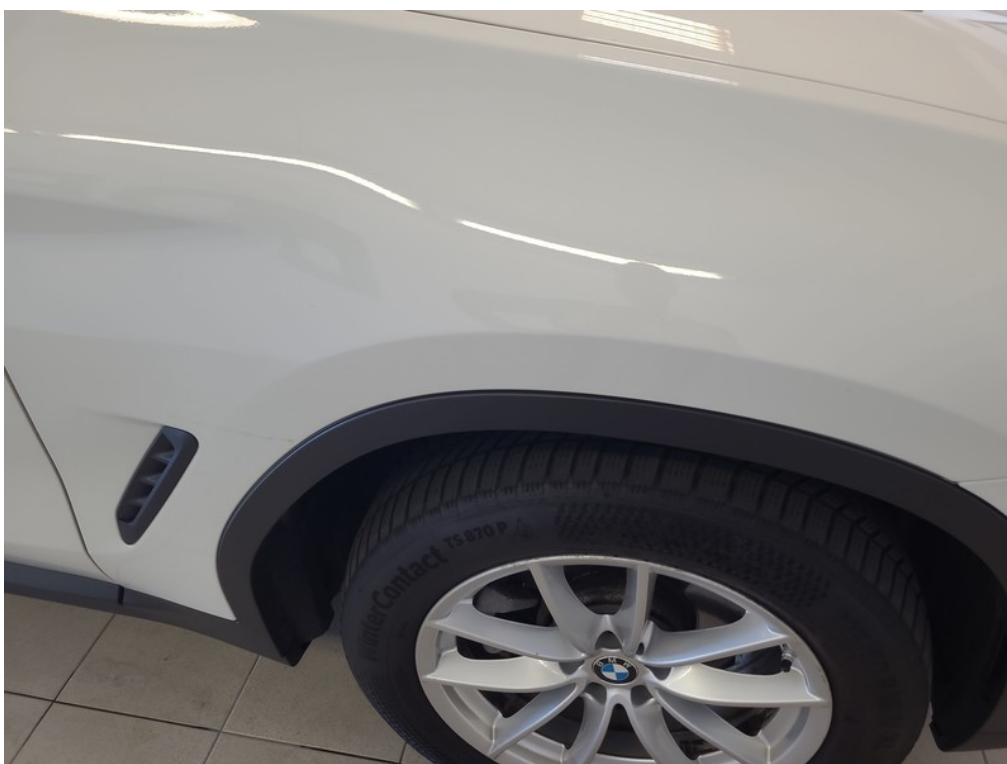
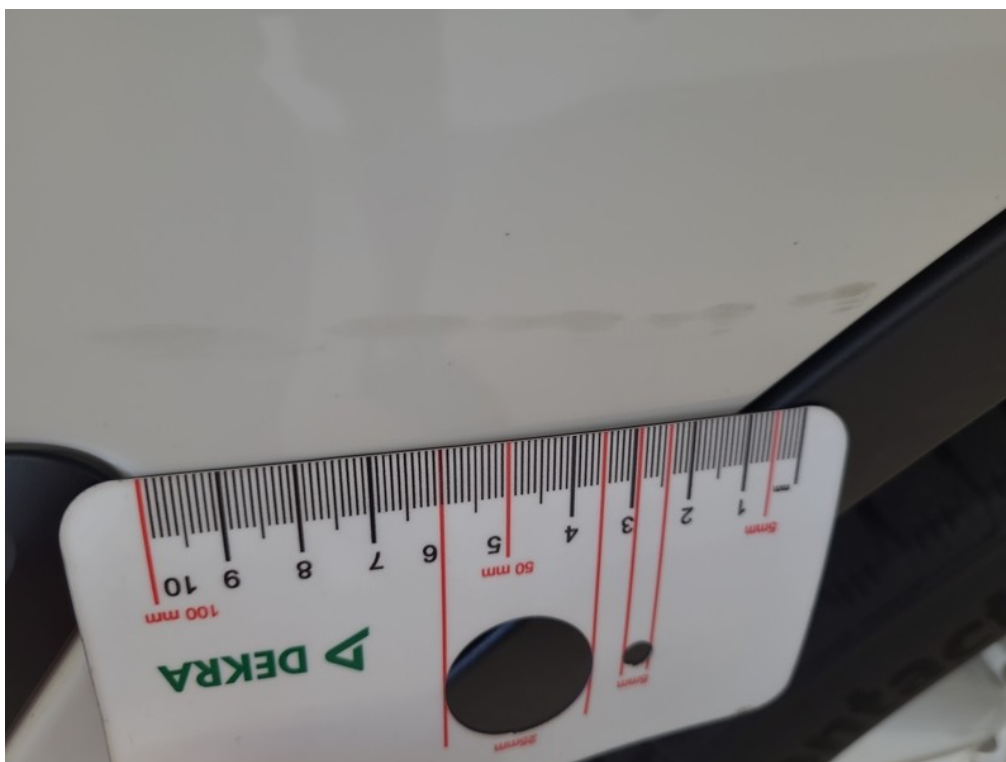
| 5 | Blatník přední pravý |

**5** **Blatník přední pravý - Škrábance**  
Umístění:

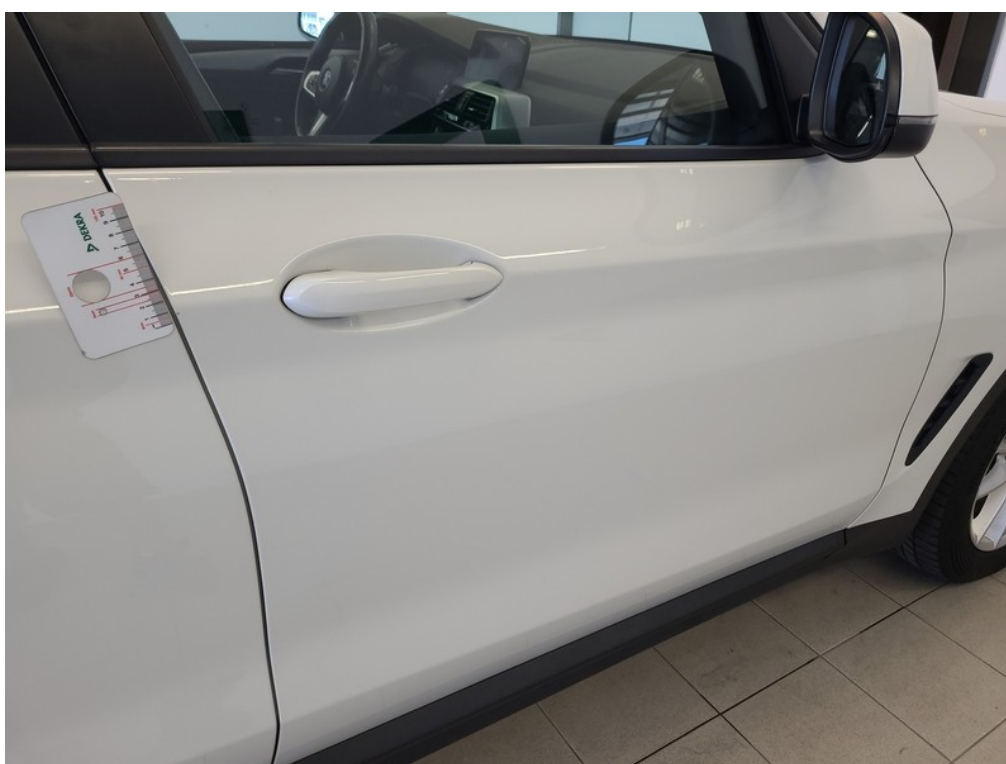
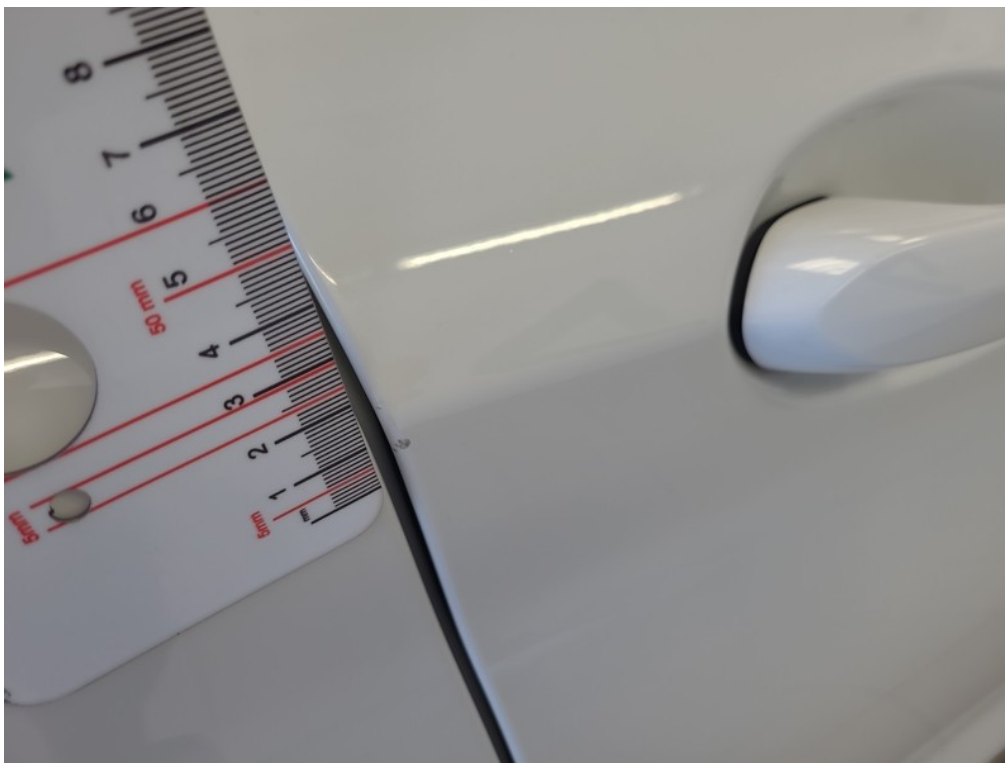
| 6 | Hrana PP dveří |

**6** Hrana PP dveří - Škrábance  
Umístění:

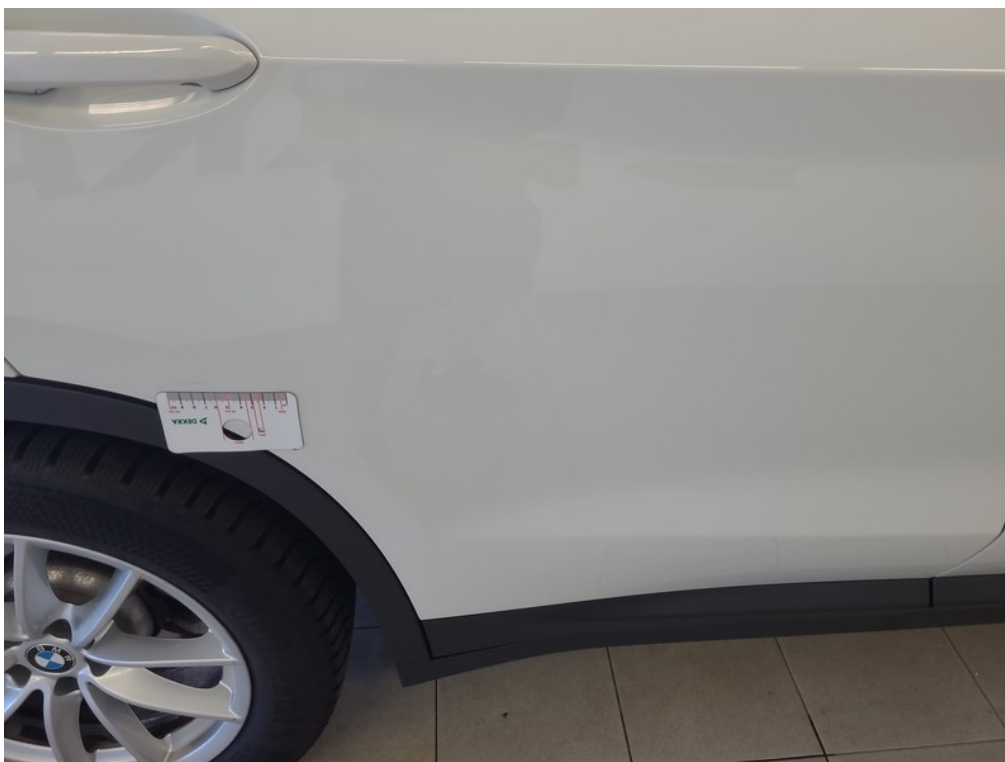
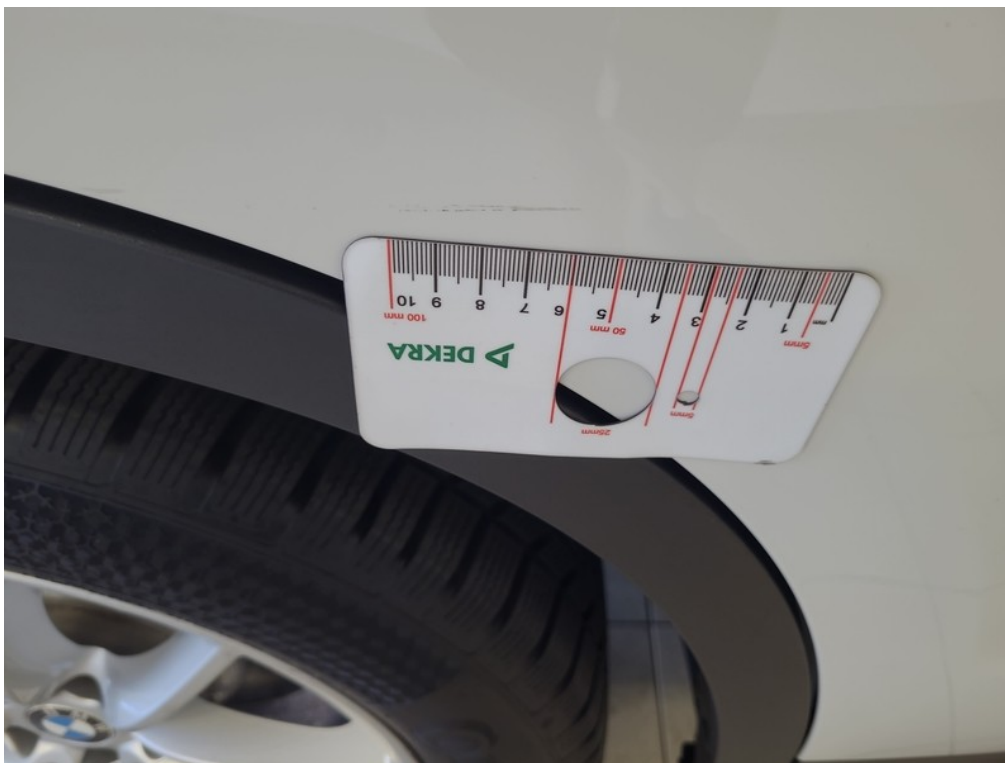
| 7 | Dveře zadní pravé |

**7 Dveře zadní pravé - Škrábance**

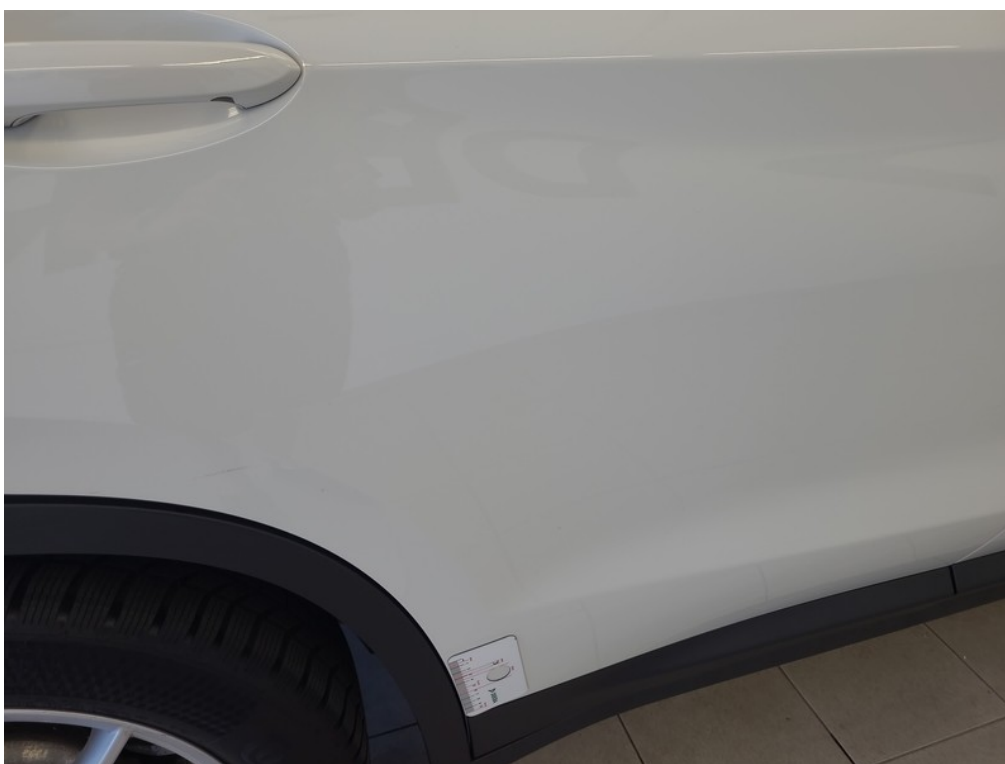
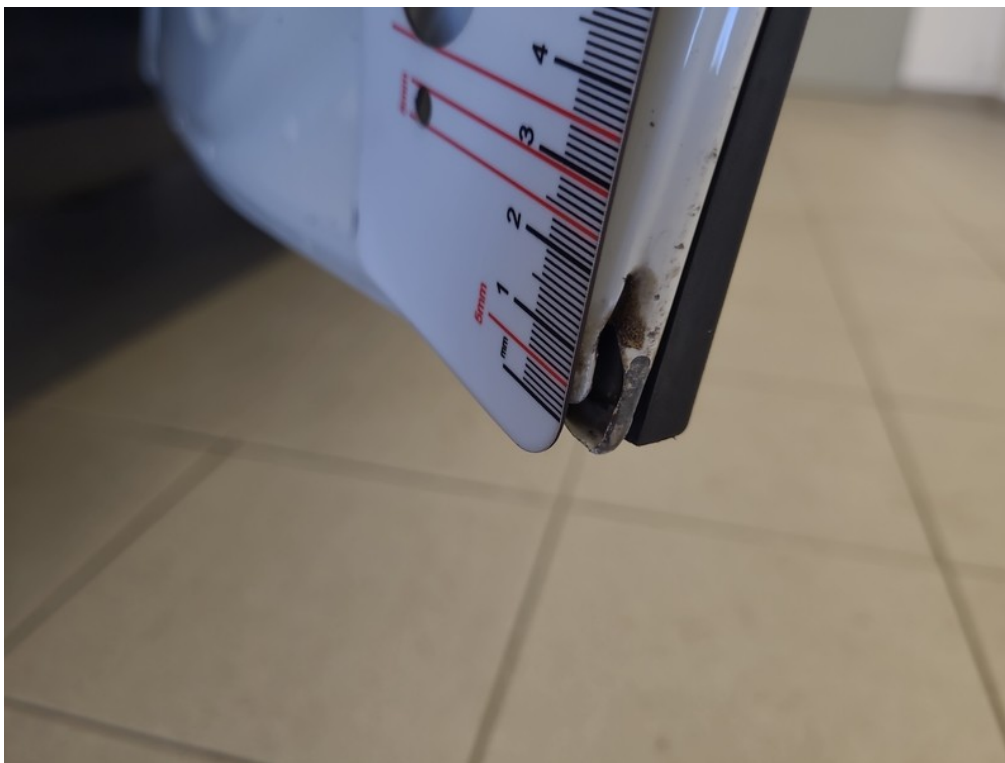
| 8 | Hrana PZ dveří |

**8** Hrana PZ dveří - Škrábance  
Umístění:

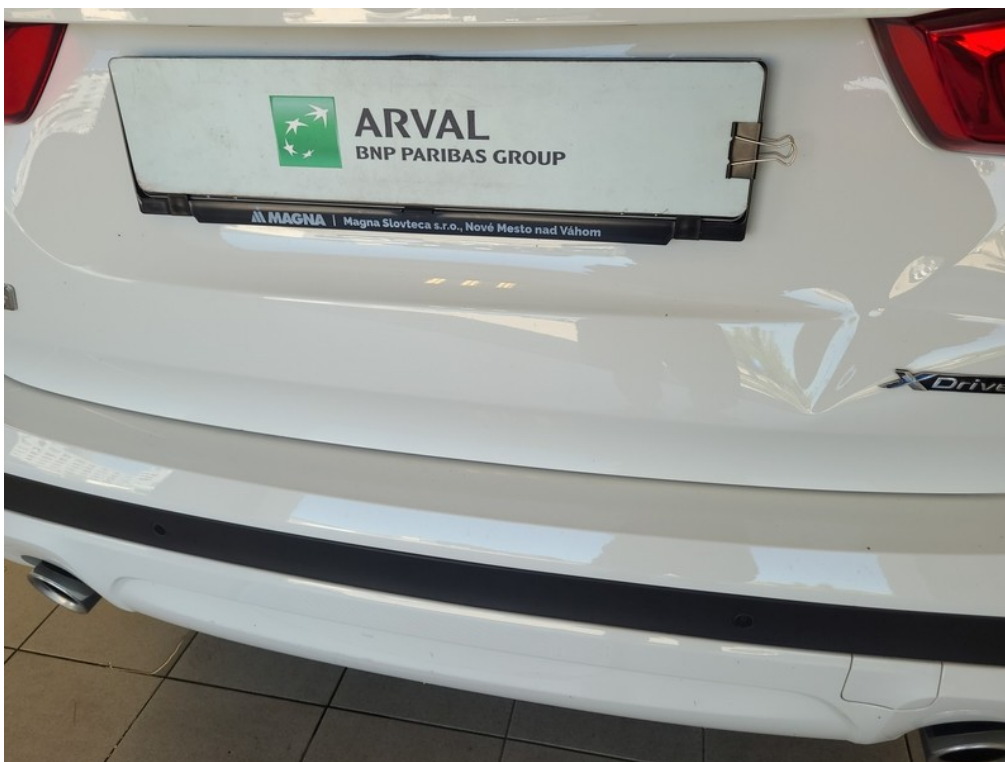
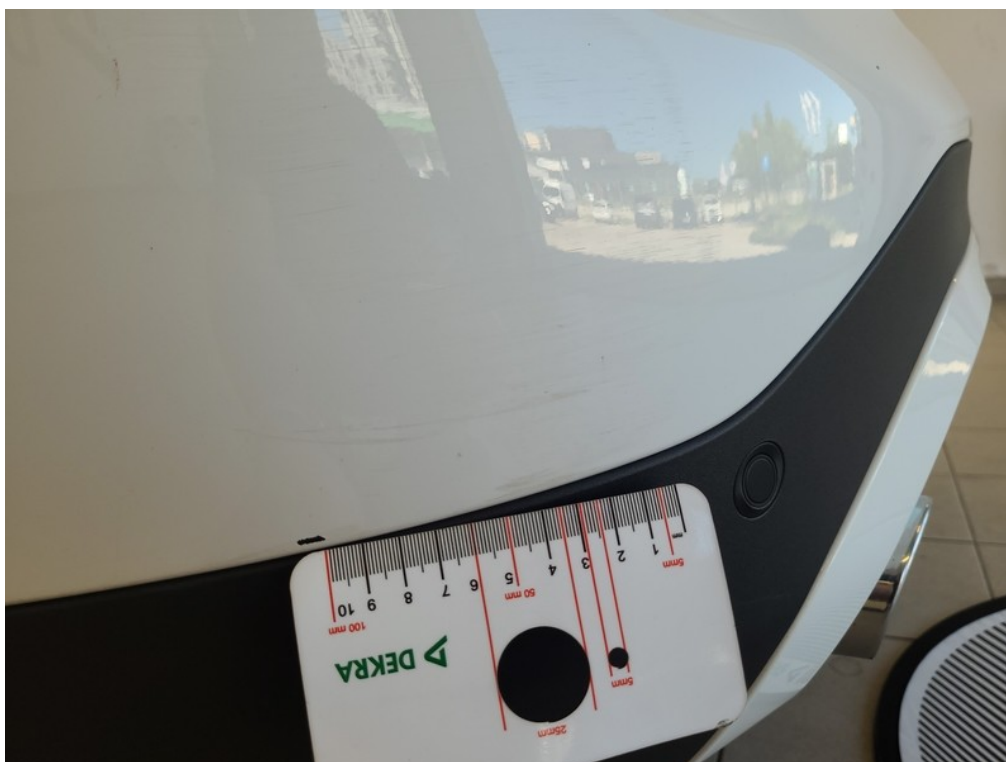
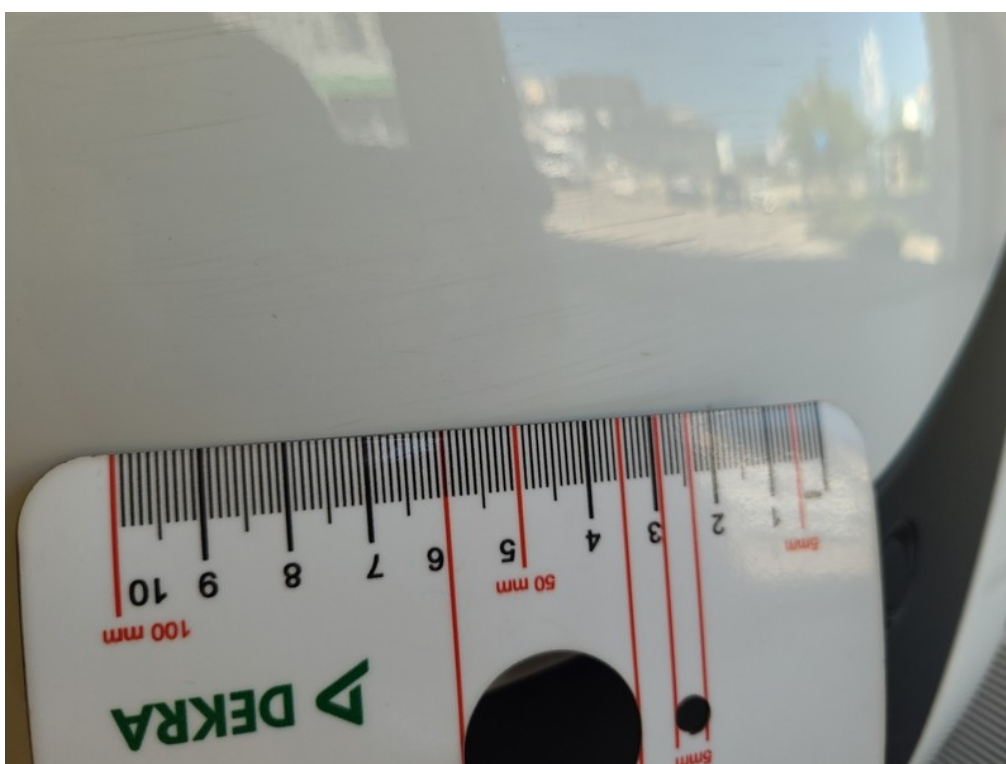
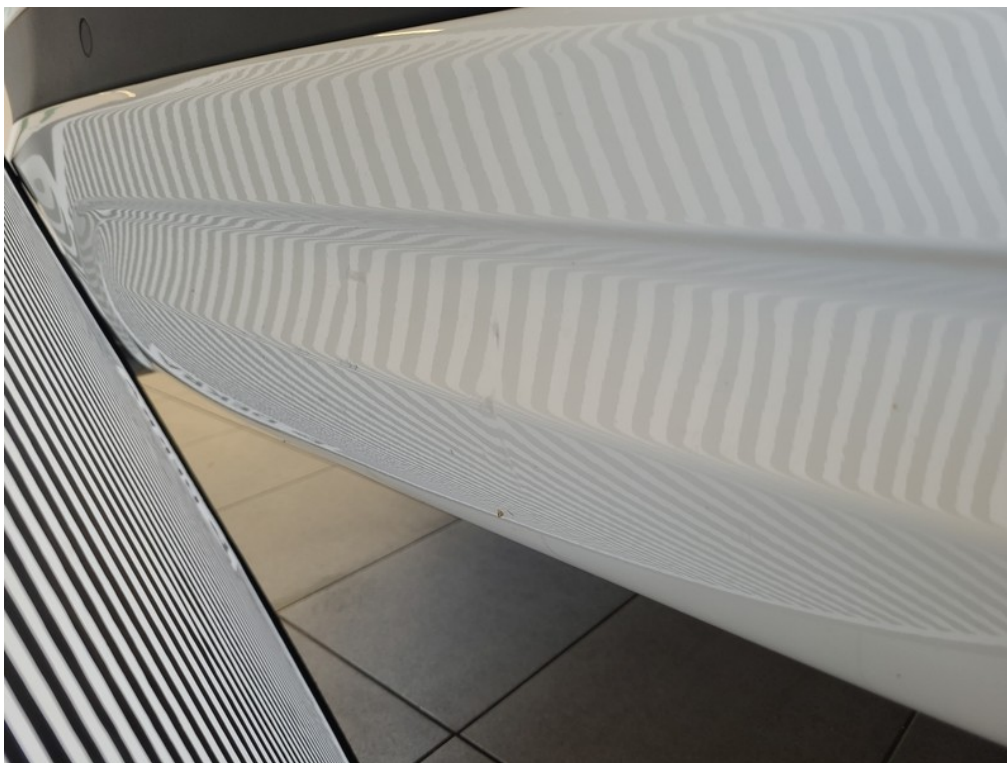
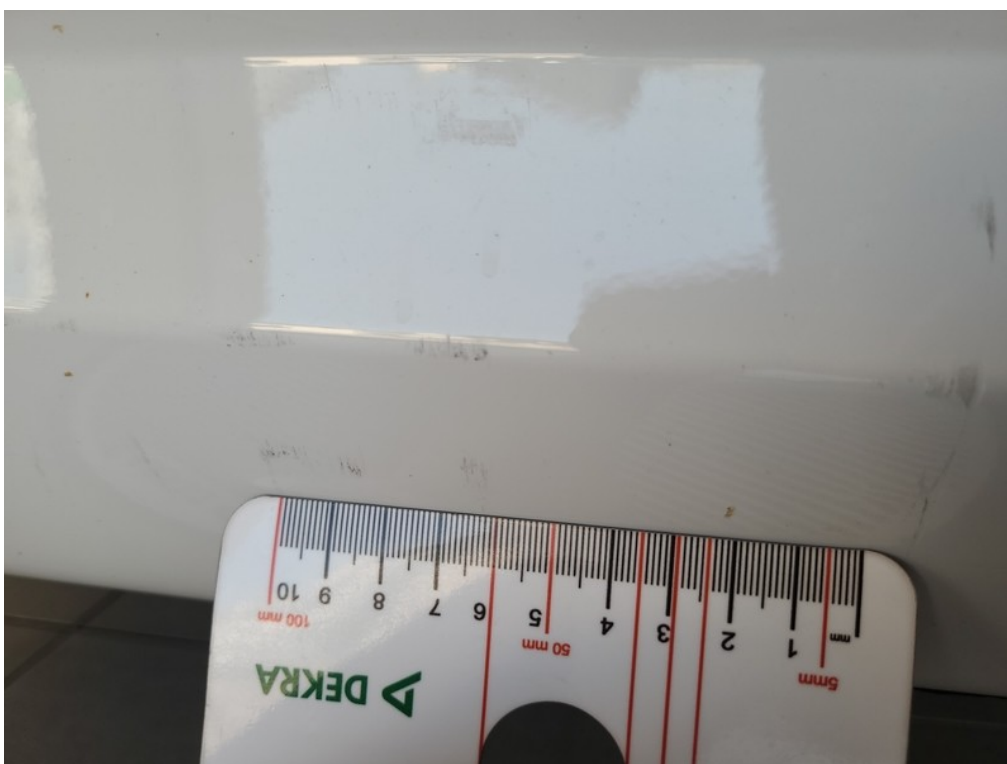
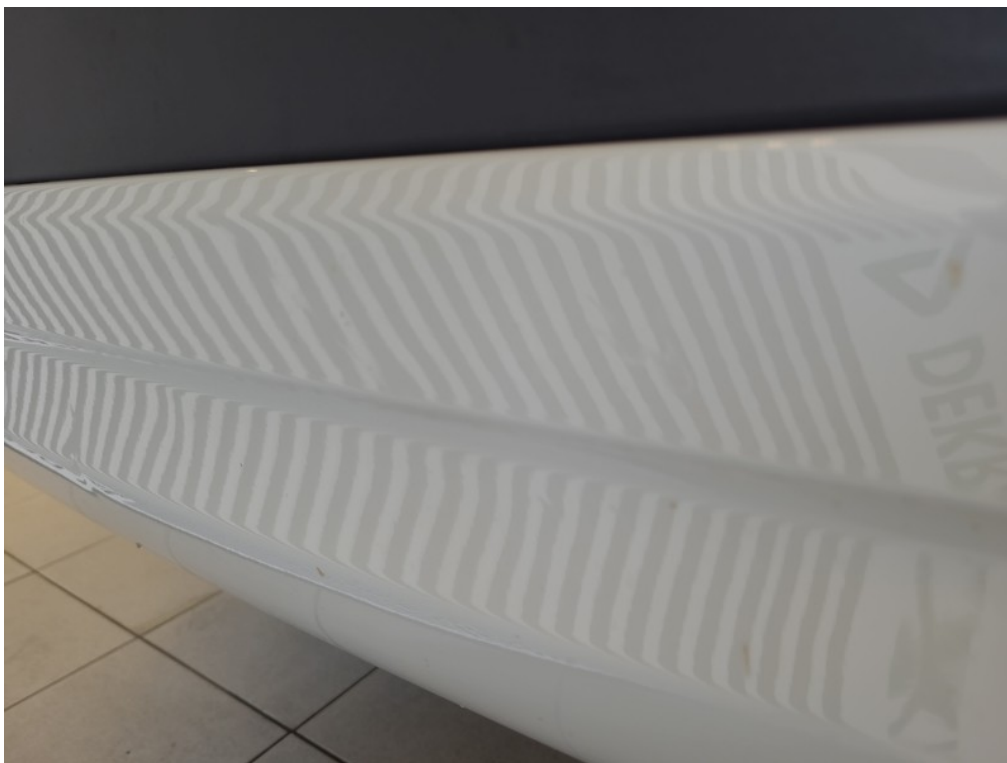
| 9 | Zadní nárazník |

**9 Zadní nárazník - Deformace**  
Umístění:

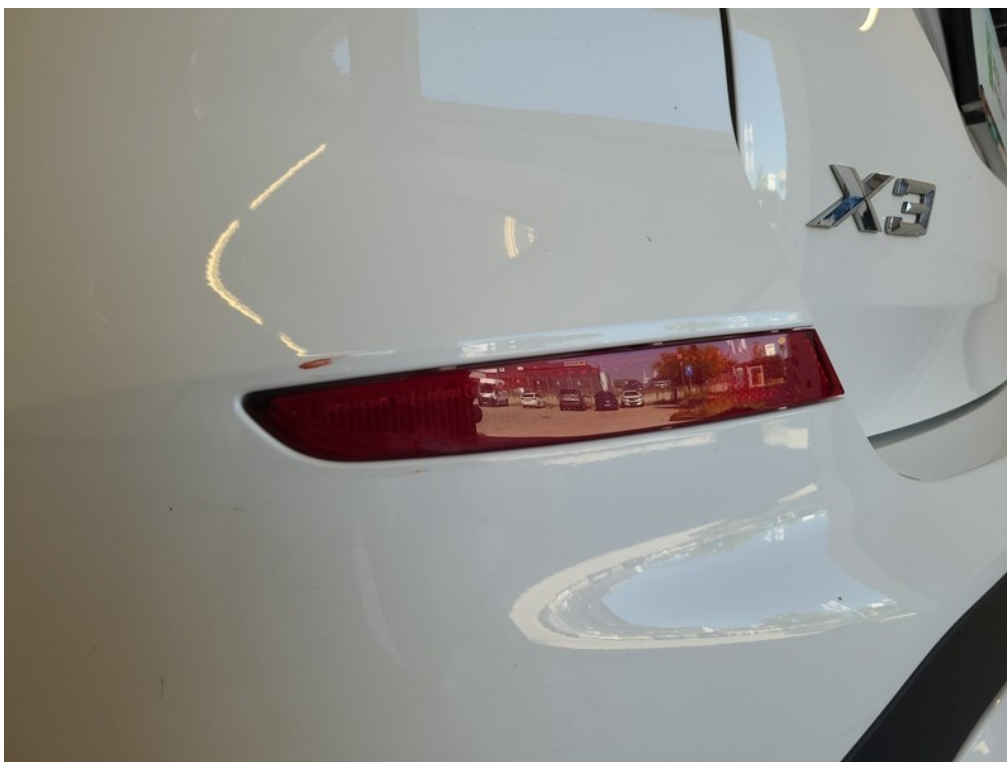
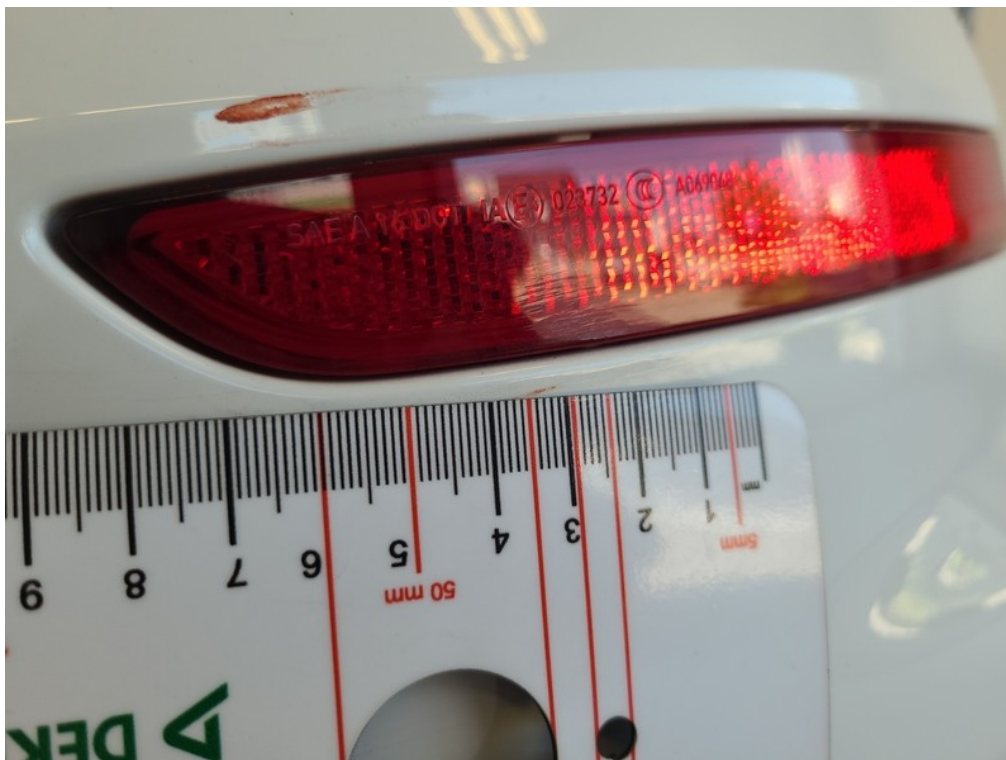
| 10 | Odrážka LZ |

10 **Odrážka LZ - Škrábance**  
Umístění:

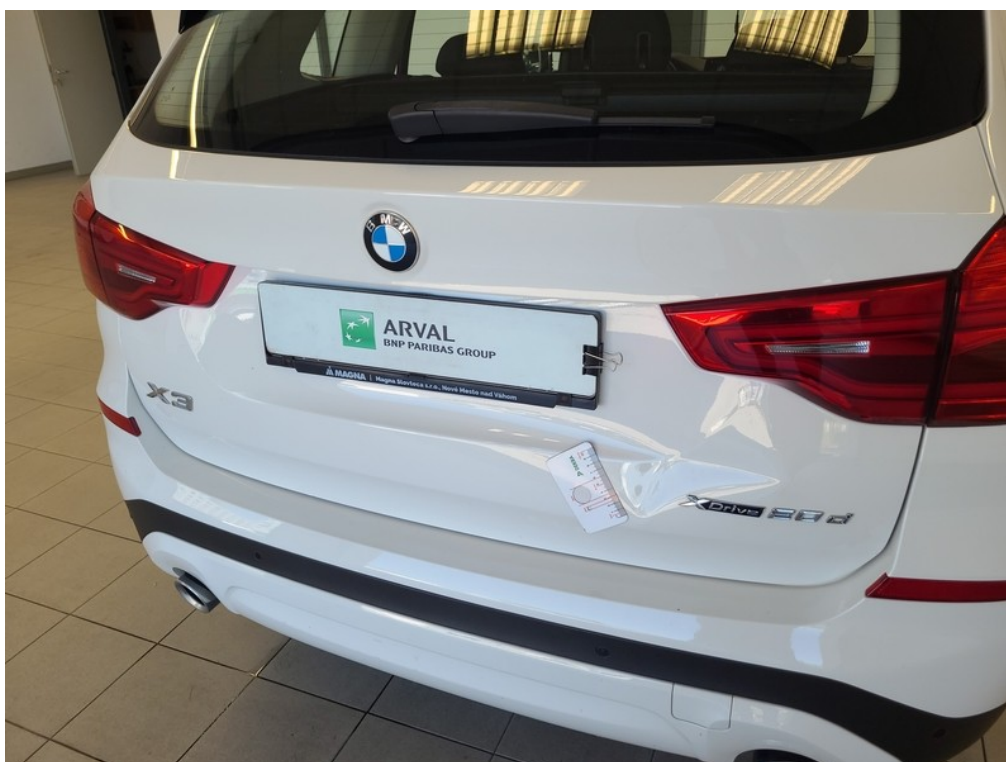
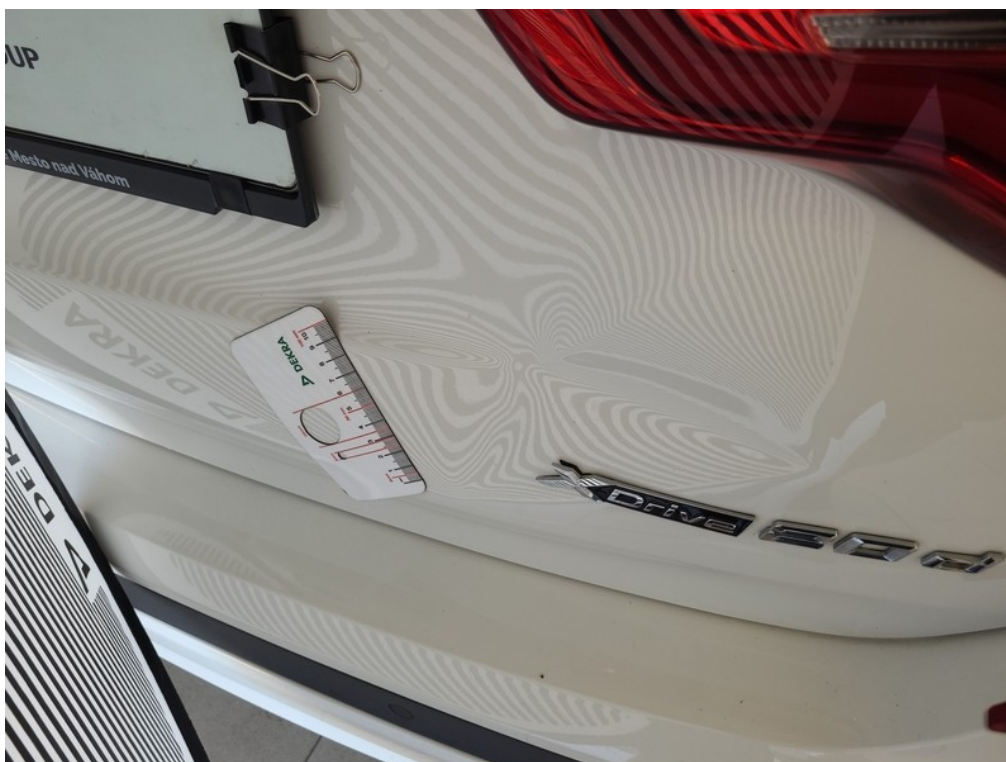
| 11 | Víko zavazadlového prostoru |

11 Viko zavazadlového prostoru - Deformace  
Umístění: Exteriér (vnější prostor)
