**DEKRA Slovensko s.r.o.**  
Panónska cesta 47  
851 04 Bratislava

**ARVAL SLOVAKIA, s.r.o.**  
Pribinova 19  
811 09 Bratislava

## ÚDAJE O PROHLÍDCE

## ÚDAJE O VOZIDLE

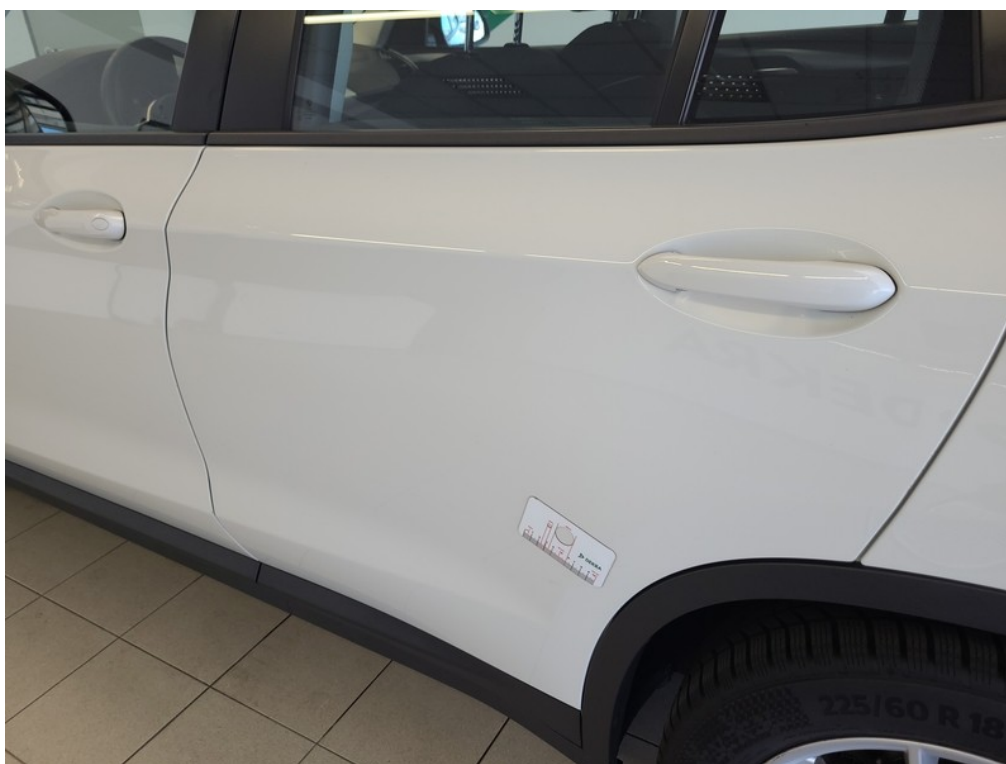
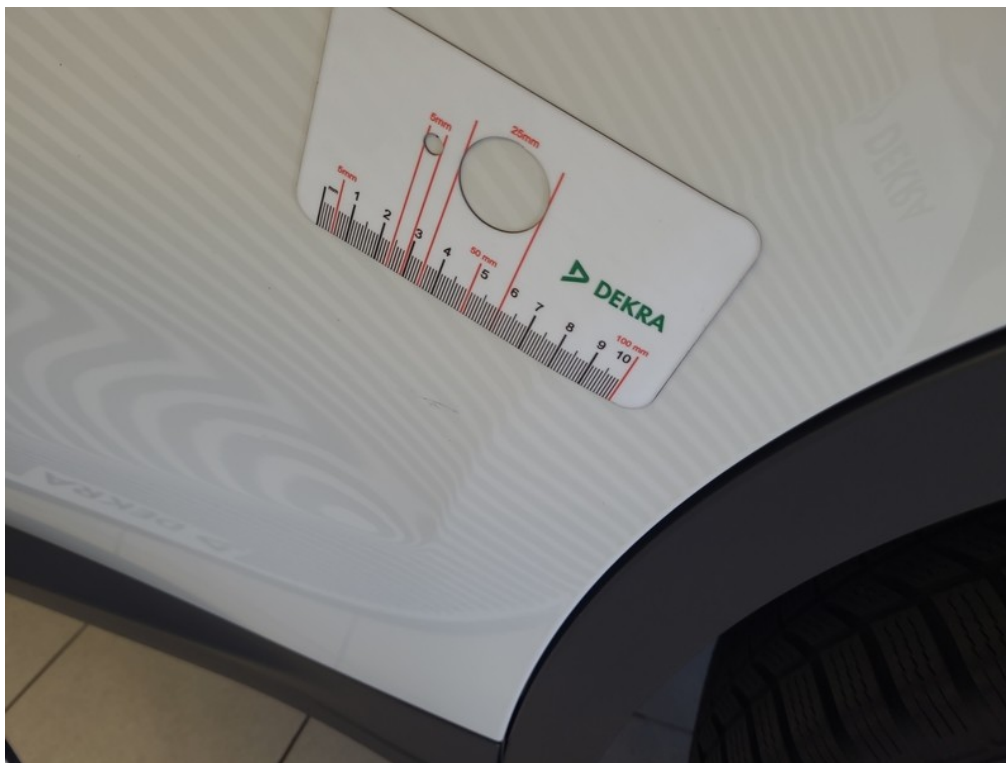
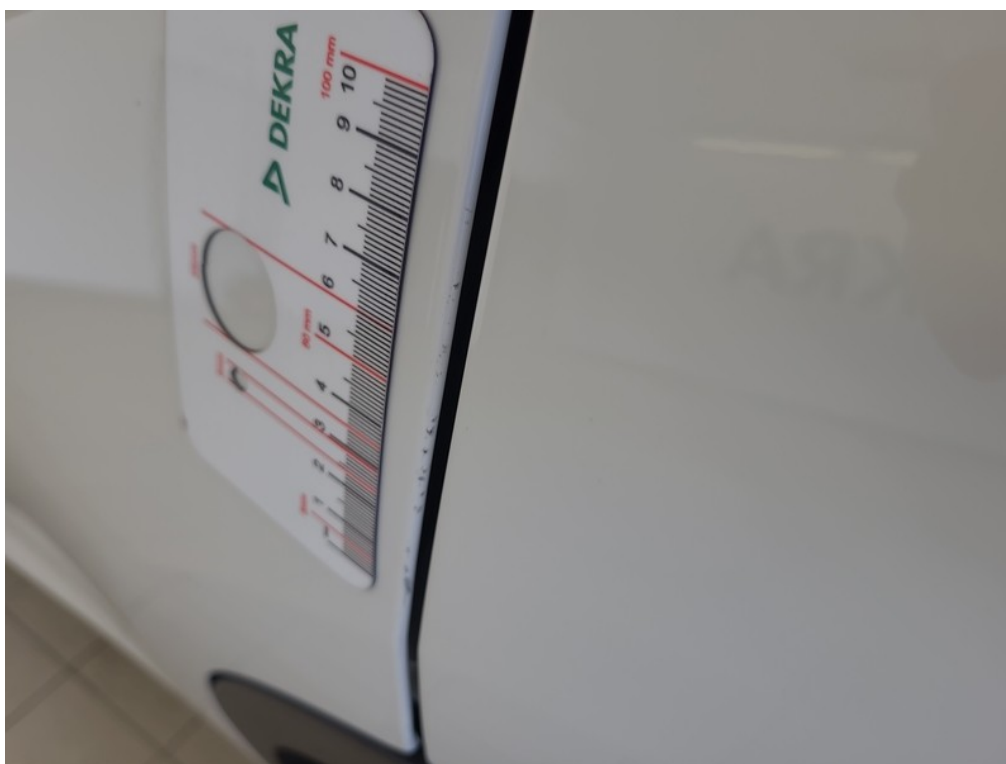
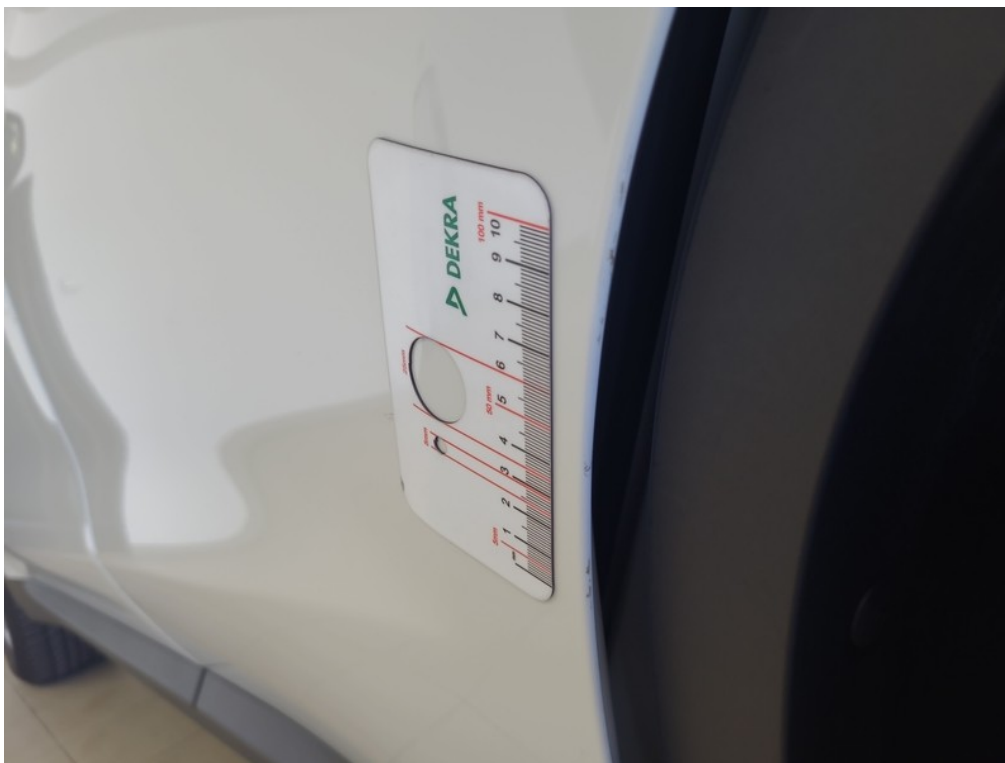
| 12 | Dveře zadní levé |

**12 Dveře zadní levé - Deformace**  
Umístění:

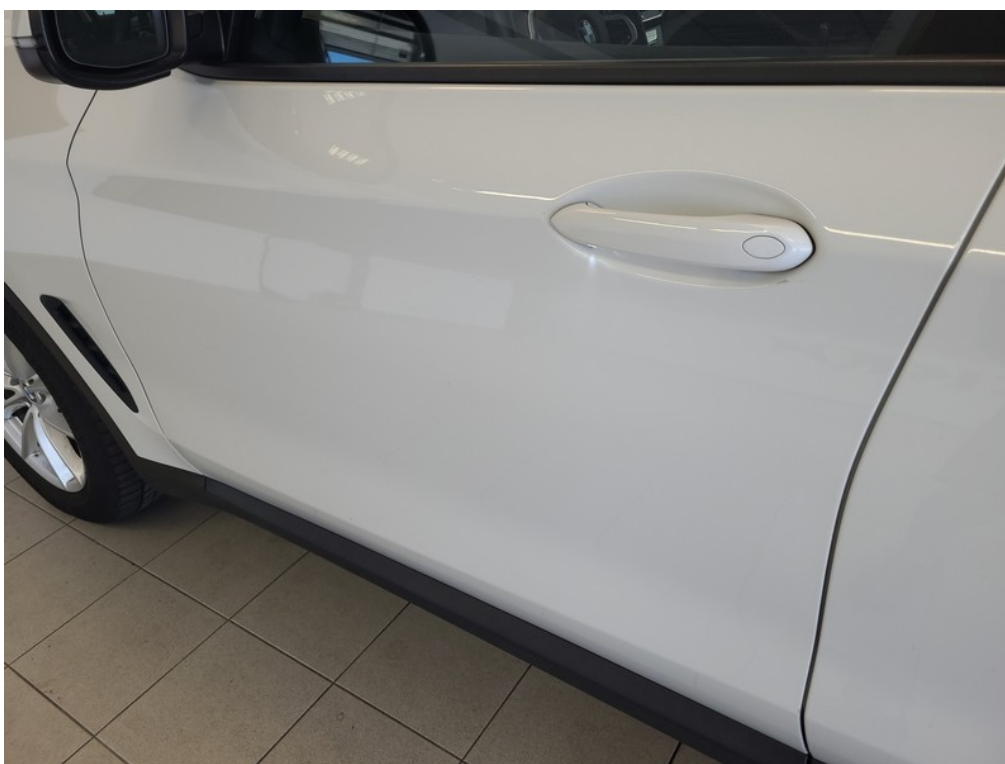
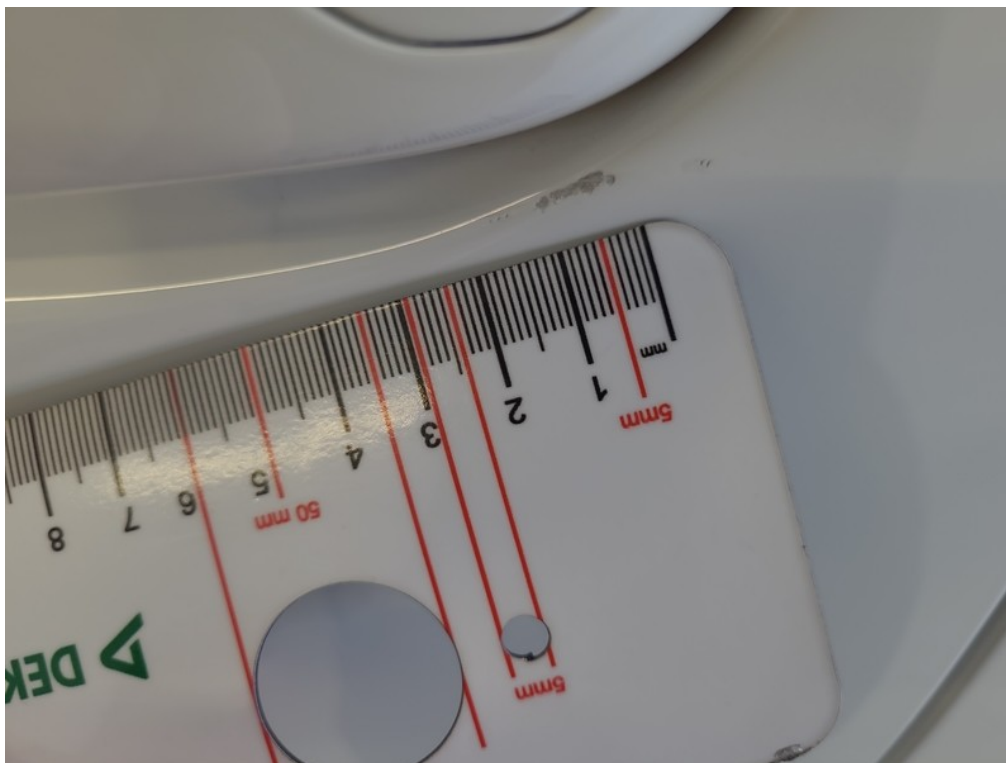
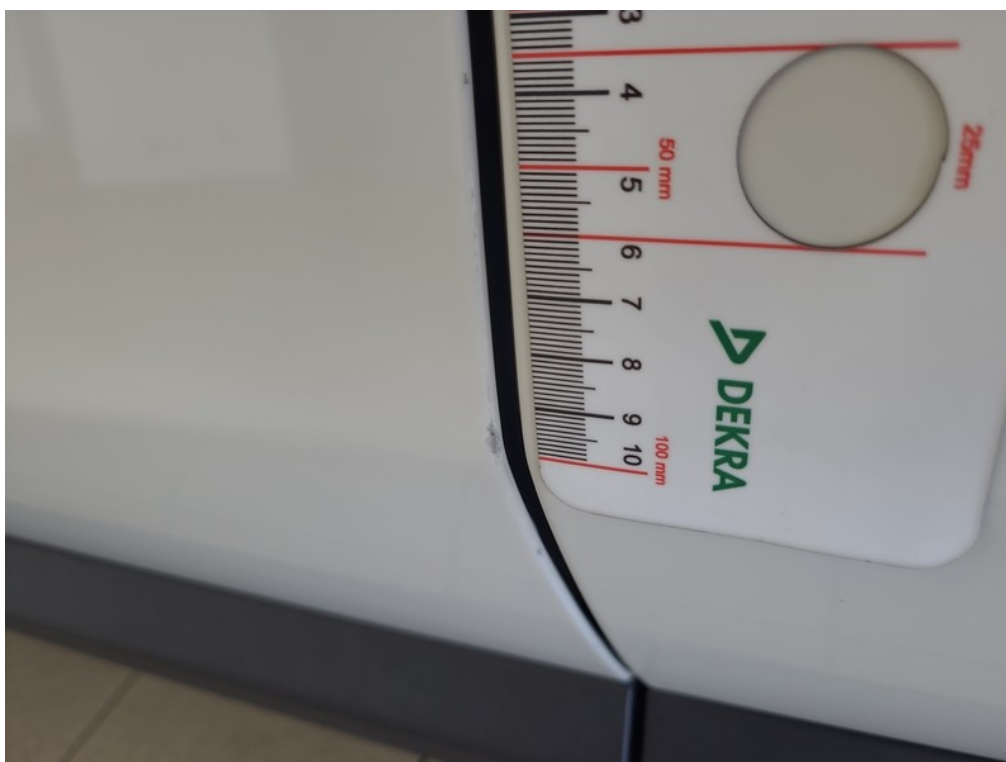
| 13 | Dveře přední levé |

**13 Dveře přední levé - Škrábance**  
Umístění:

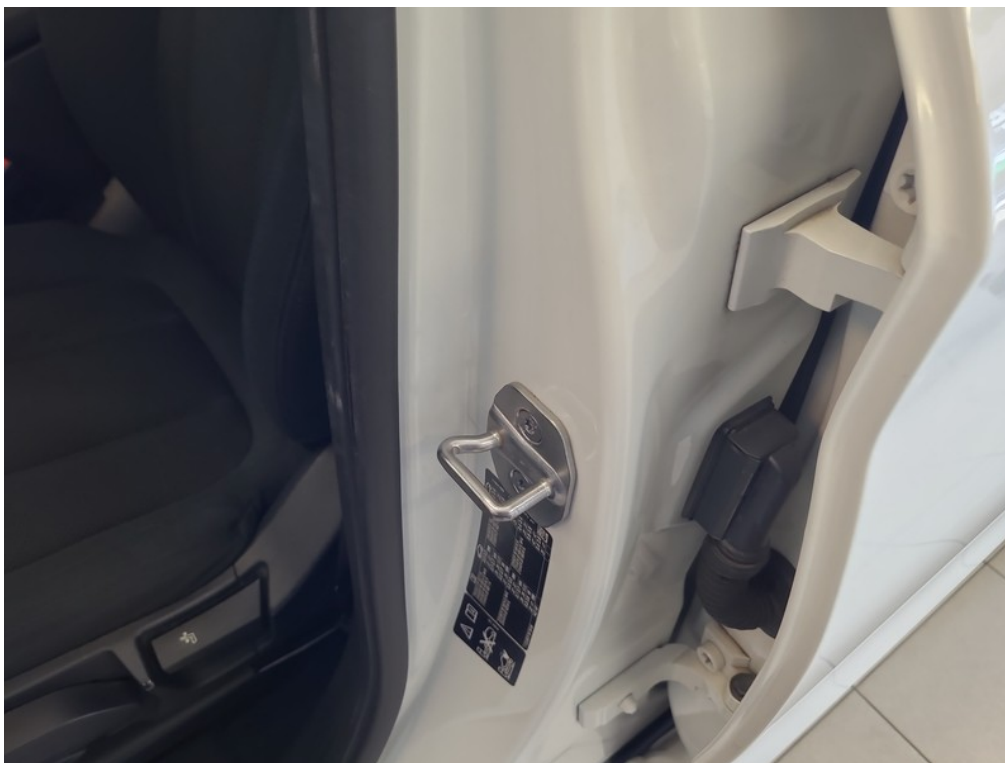
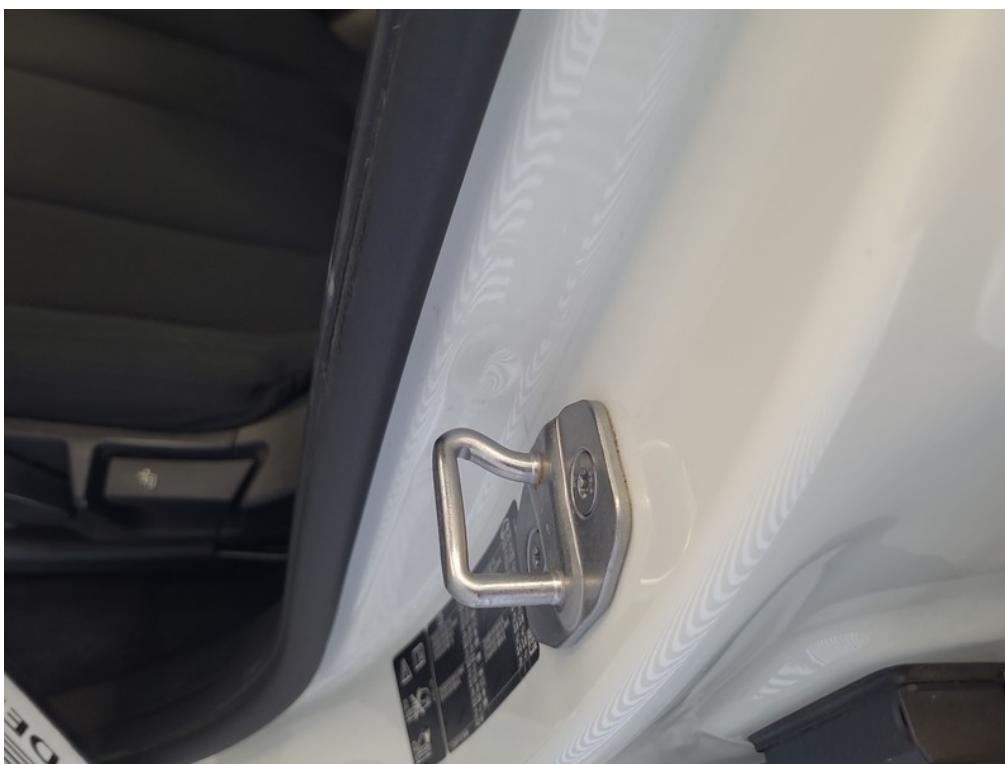
| 14 | B sloupek levý |

**14 B sloupek levý - Deformace**

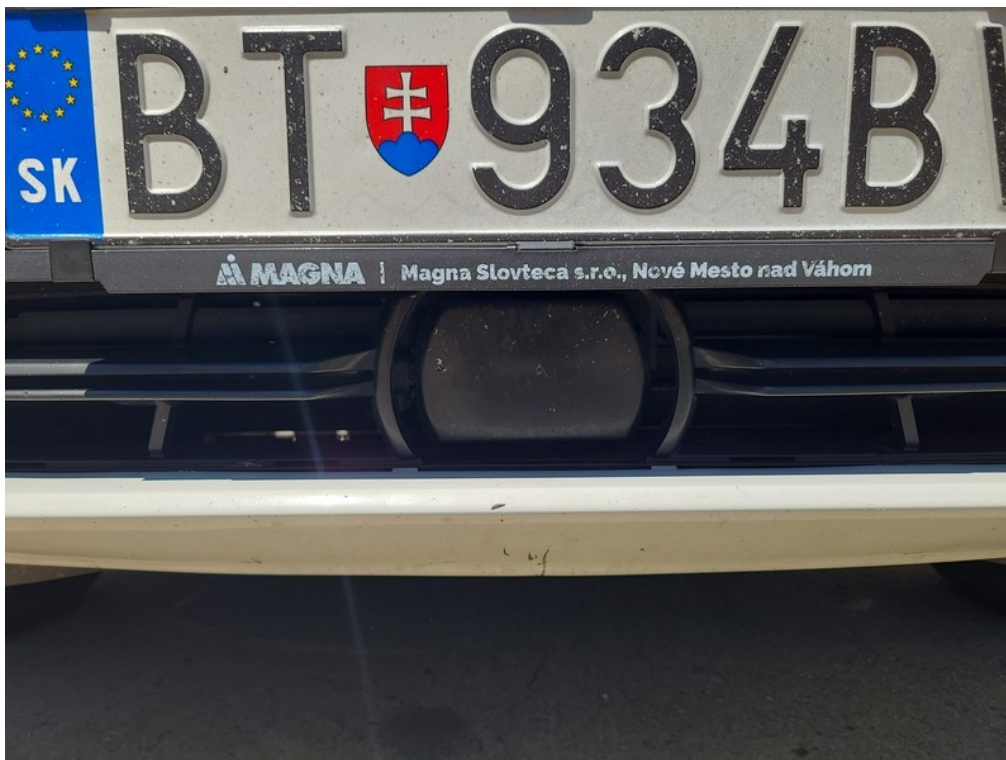
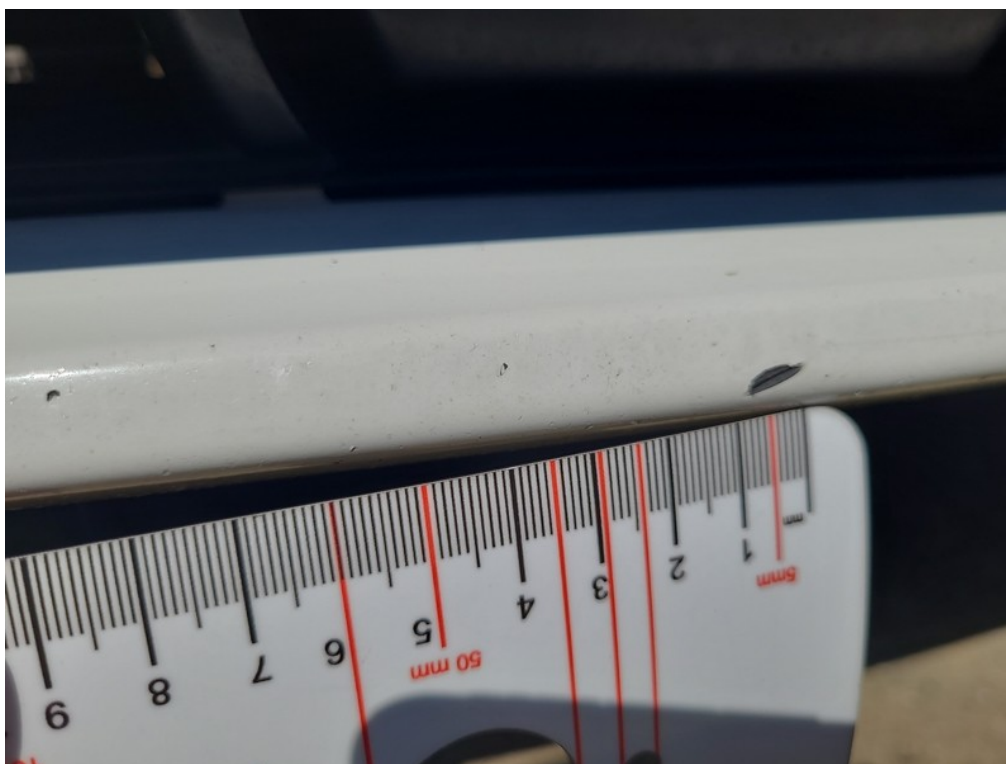
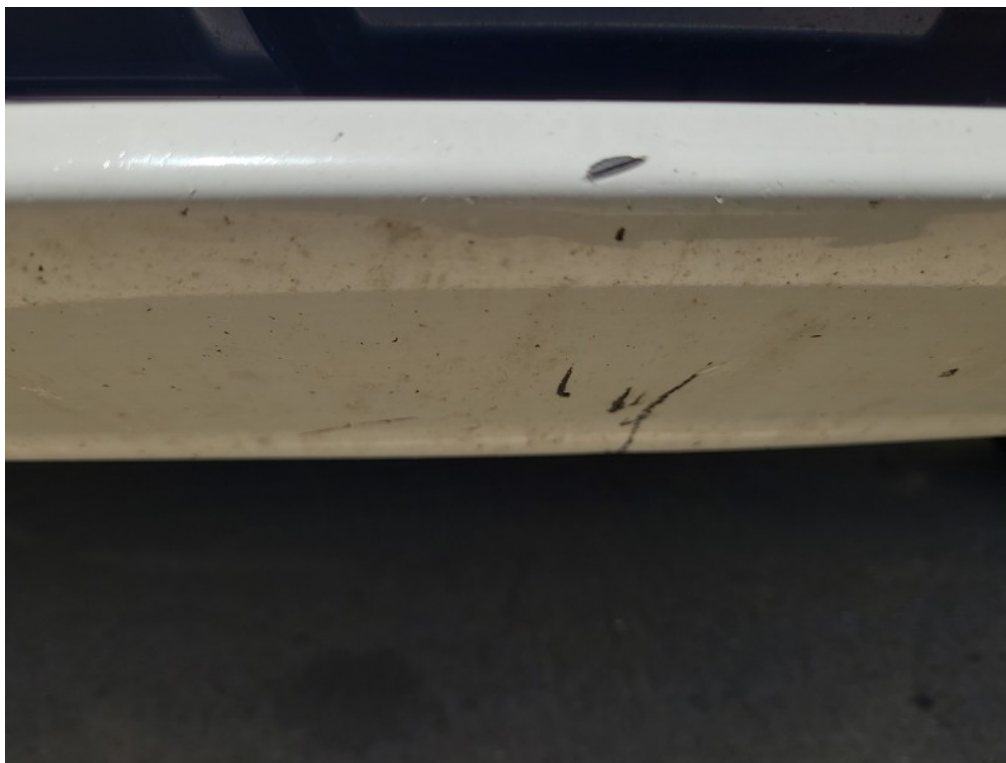
| 15 | Spojler P nárazníku |

15 Spojler P nárazníku - Škrábance

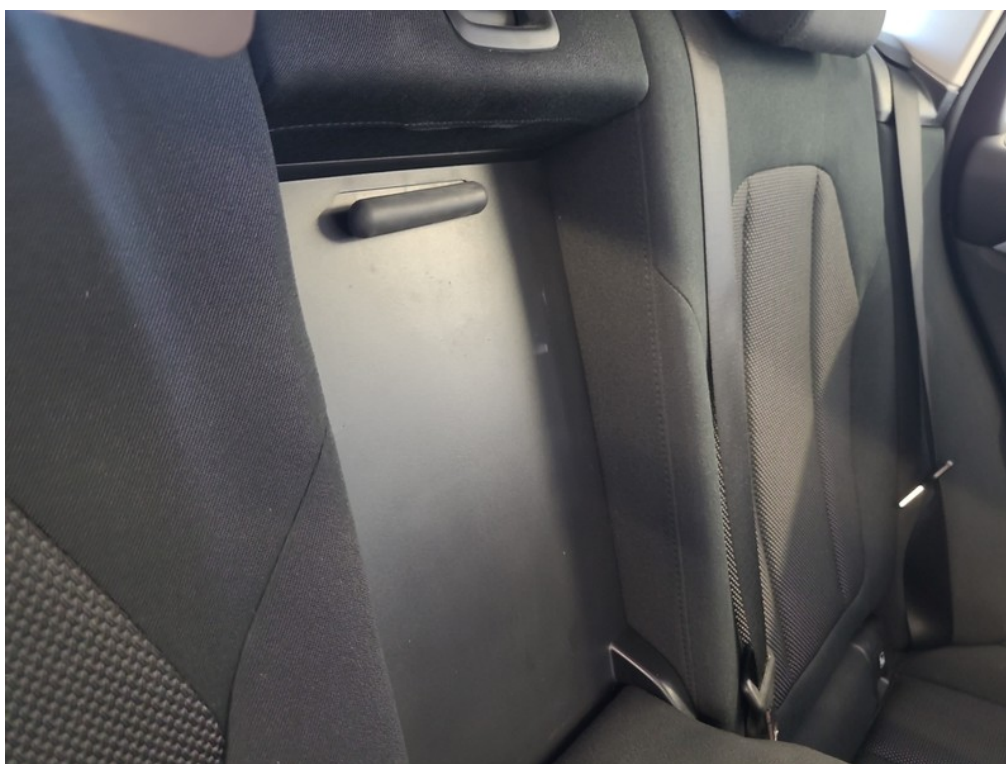
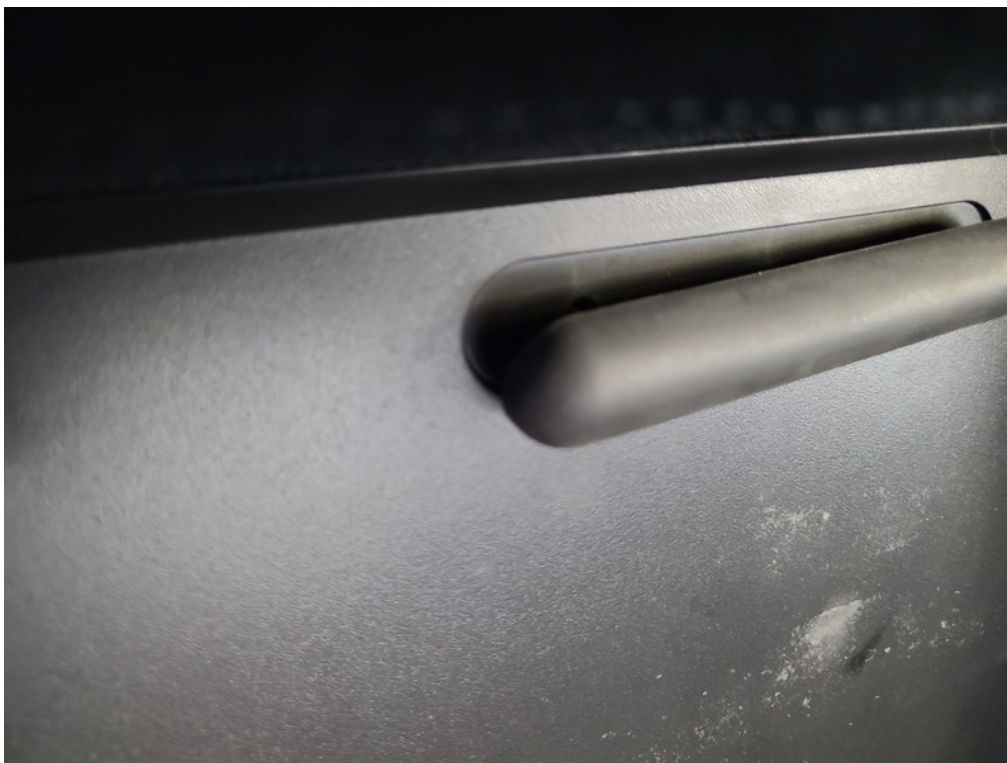
| 16 | Loketní opěrka zadní |

**16** Loketní opěrka zadní - Ke slícování  
Umístění: Interiér (vnitřní prostor)

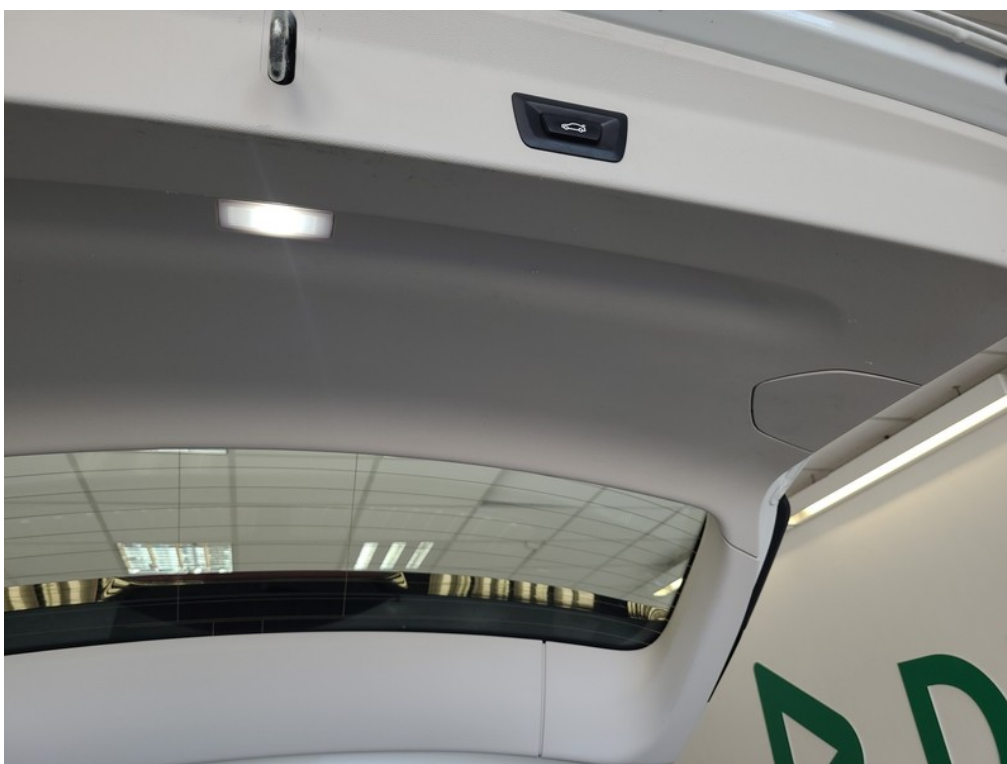
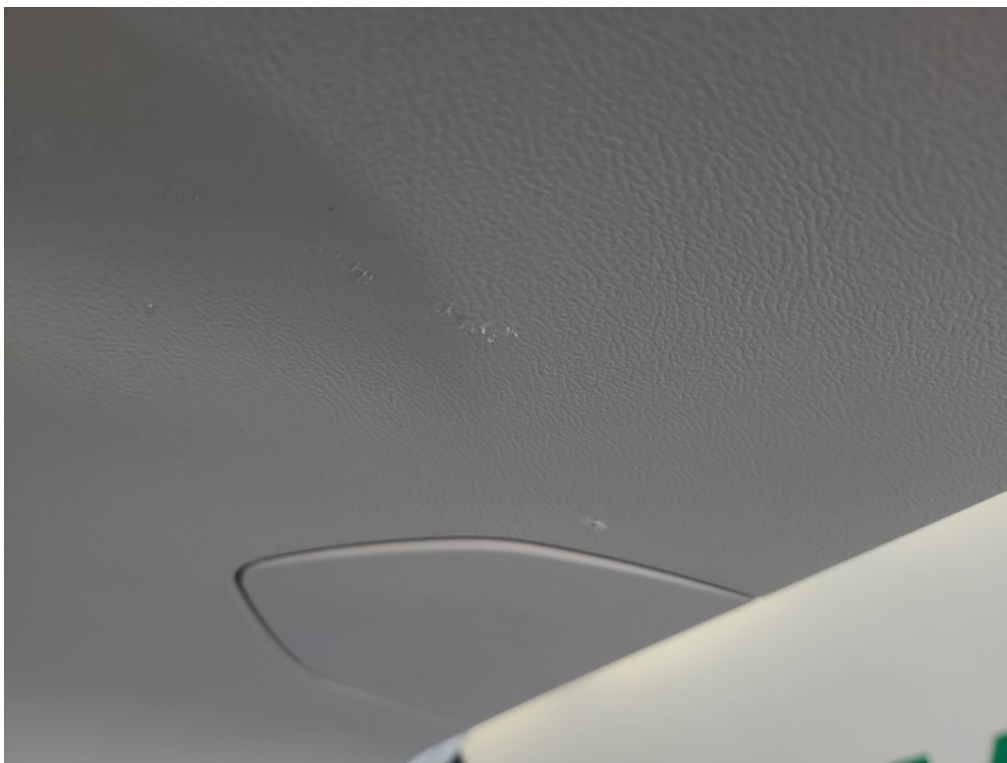
| 17 | Plastový kryt víka zav. prostoru |

**17** Plastový kryt víka zav. prostoru - Škrábance  
Umístění: Interiér (vnitřní prostor)

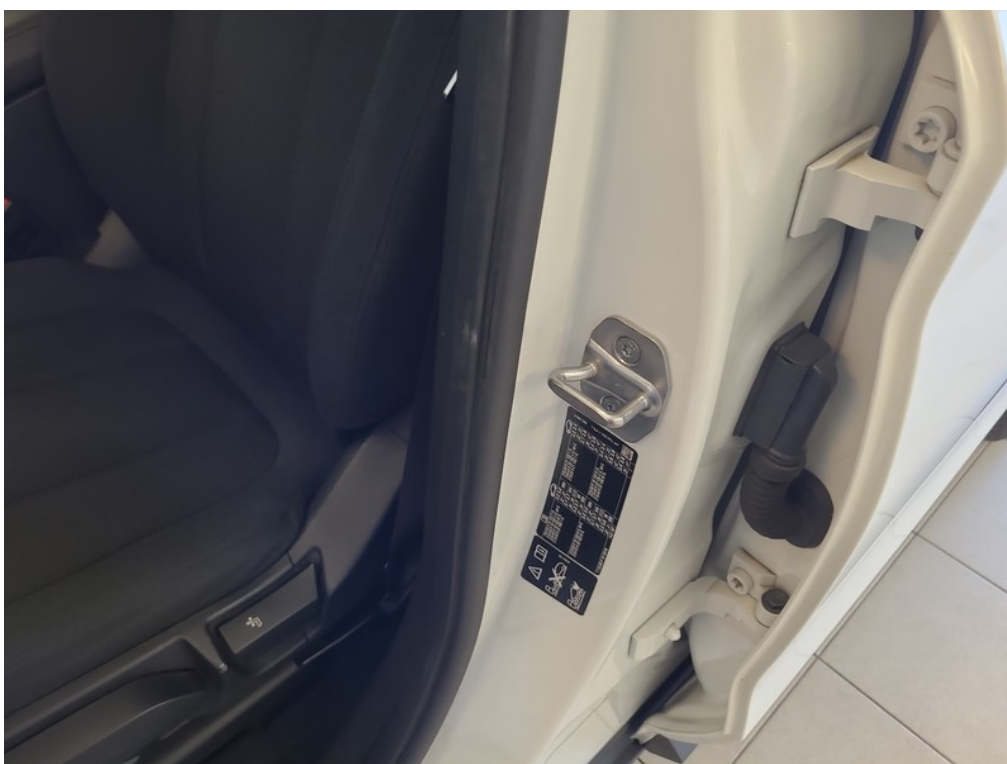
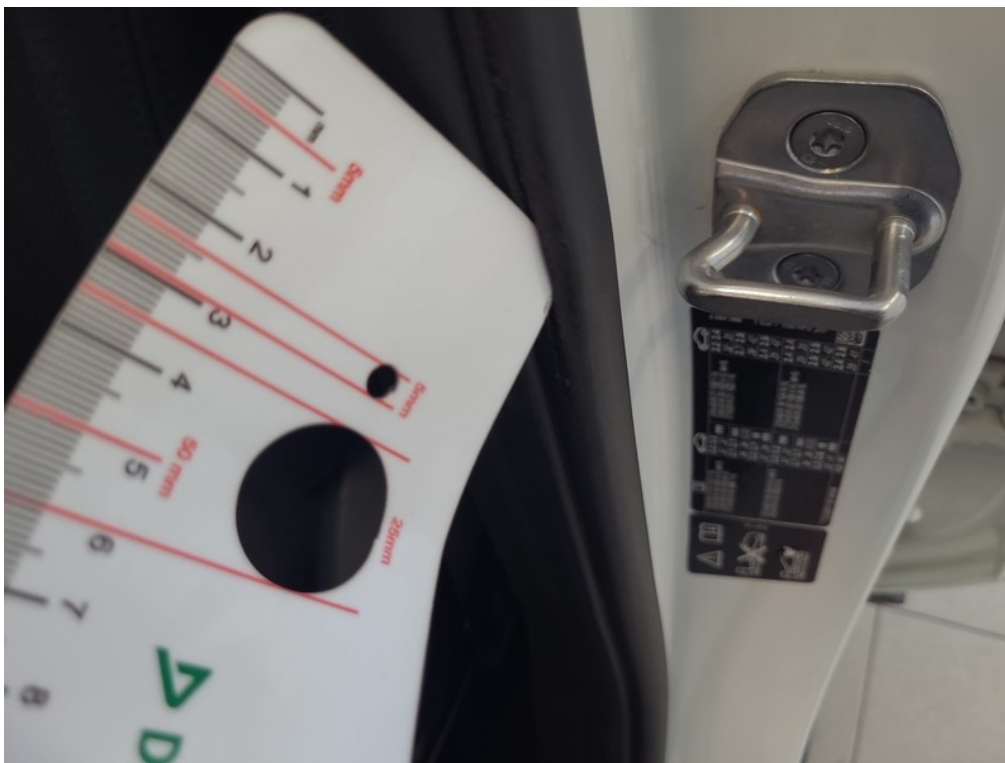
| 18 | Těsnění LP dveří |

**18** Těsnění LP dveří - Střih  
Umístění:

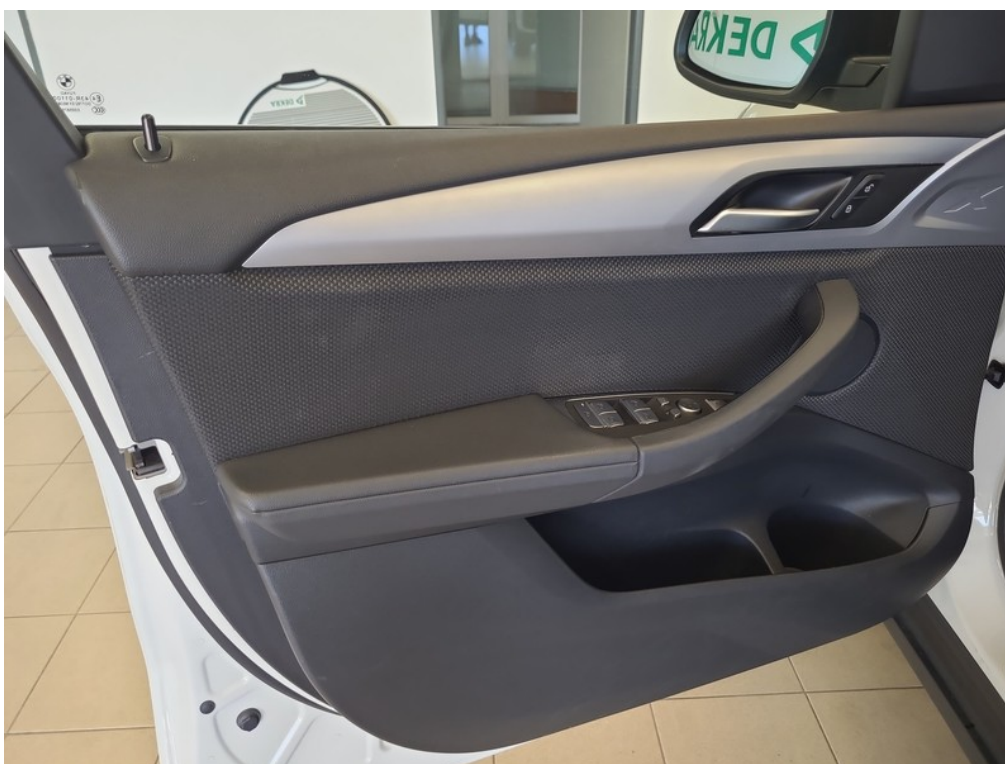
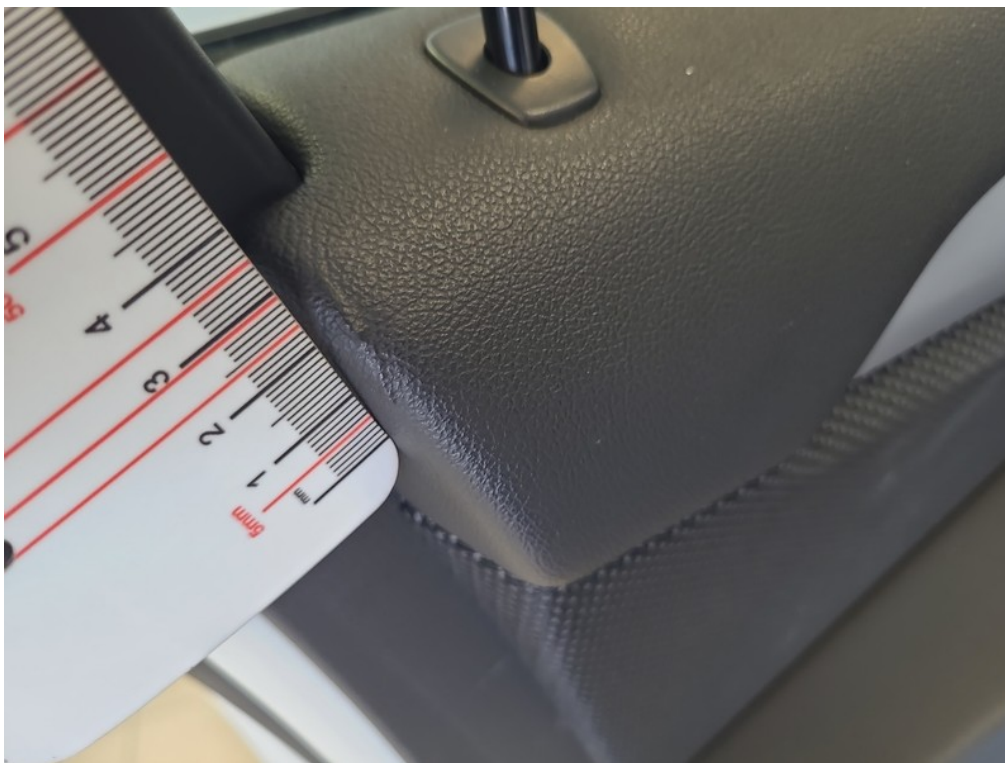
| 19 | Výplň LP dveří |

**19 Výplň LP dveří - Opatření**

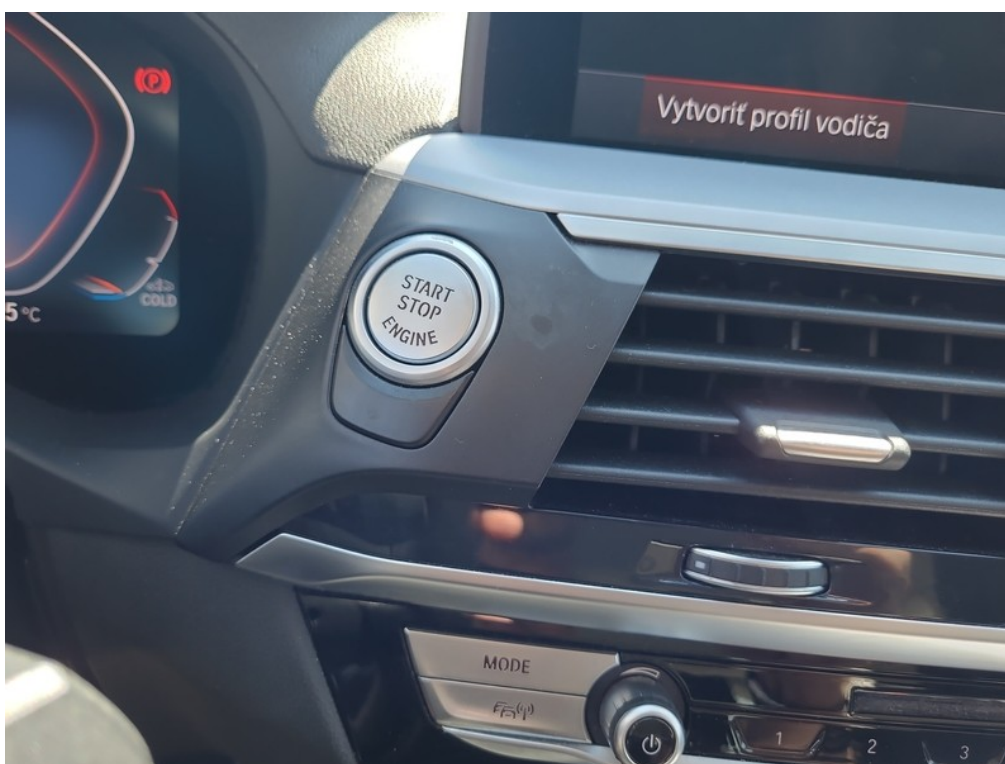
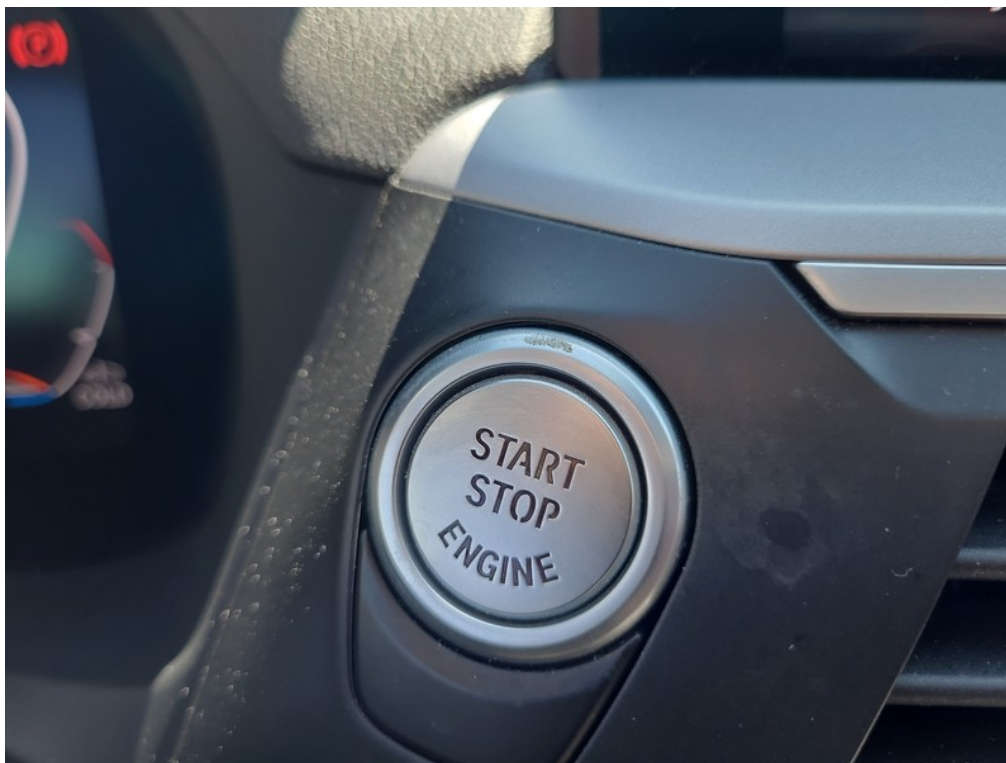
| 20 | Tlačidlo start stop |

**20** Tlačidlo start stop - Opotřebení

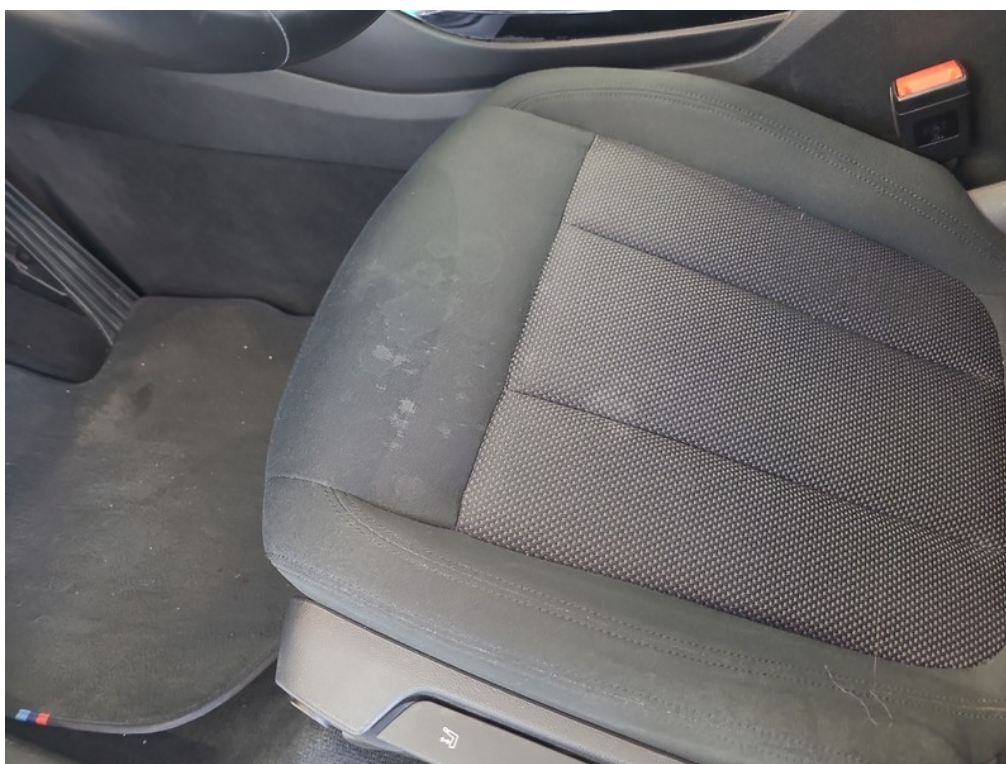
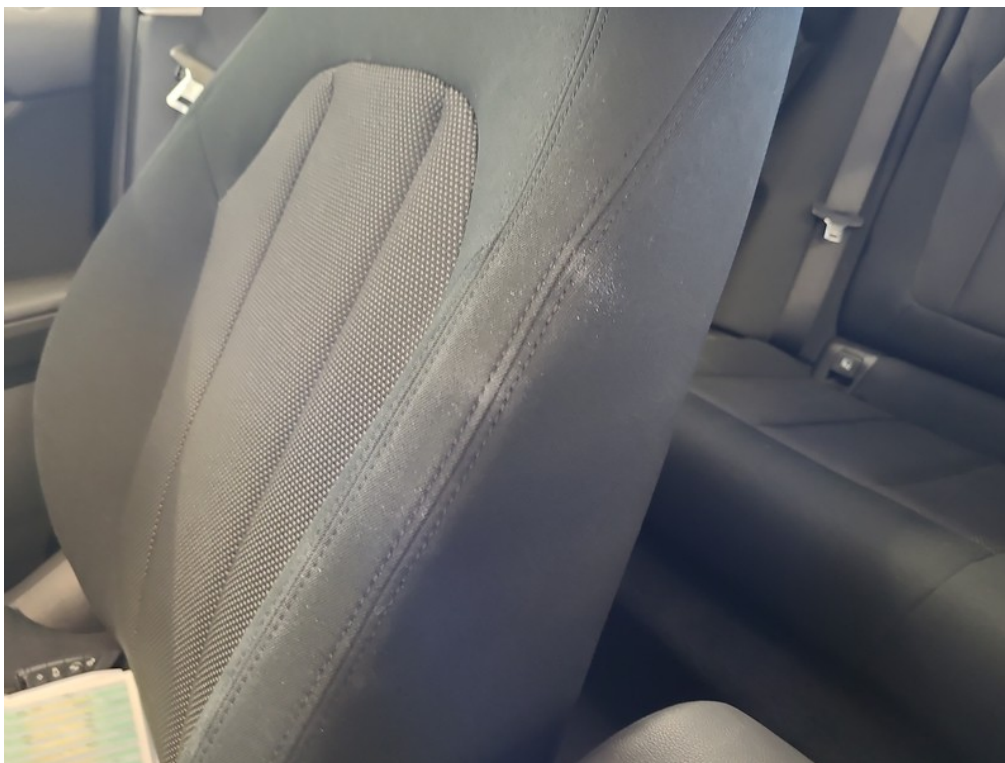
| 21 | Interiér |

**21** Interiér - Znečištěno  
Umístění:
