**DEKRA Slovensko s.r.o.**  
Panónska cesta 47  
851 04 Bratislava

**ARVAL SLOVAKIA, s.r.o.**  
Pribinova 19  
811 09 Bratislava

## ÚDAJE O PROHLÍDCE

| RZ: | <b>BT521GU</b> | VIN: | WBA35BG090N081144 |

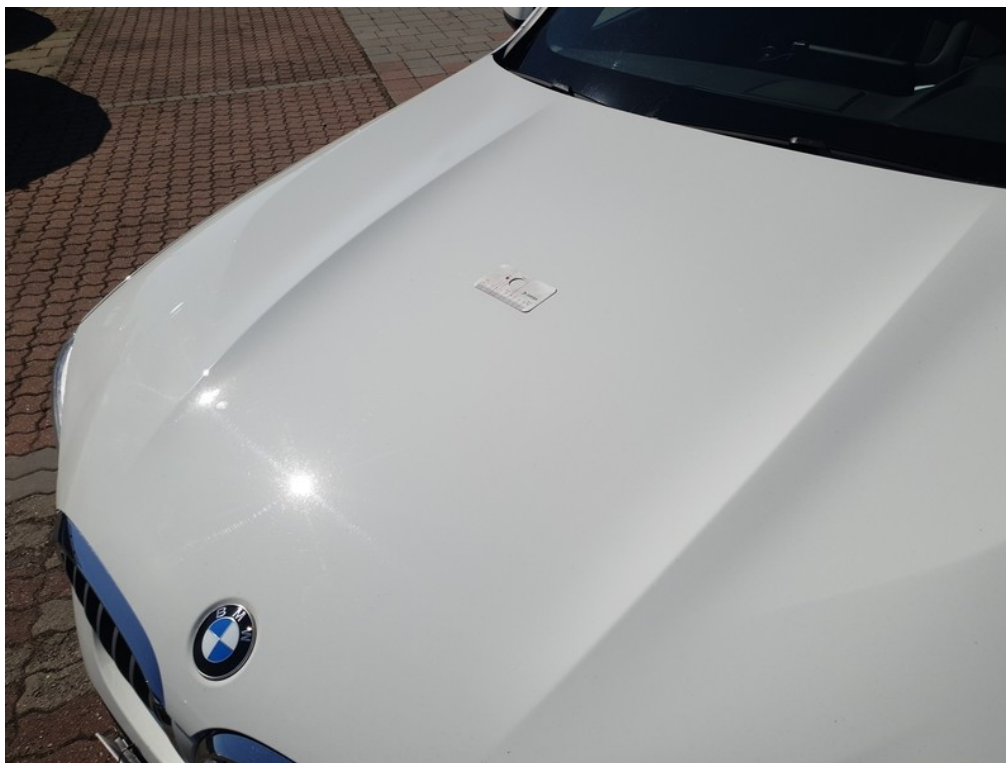
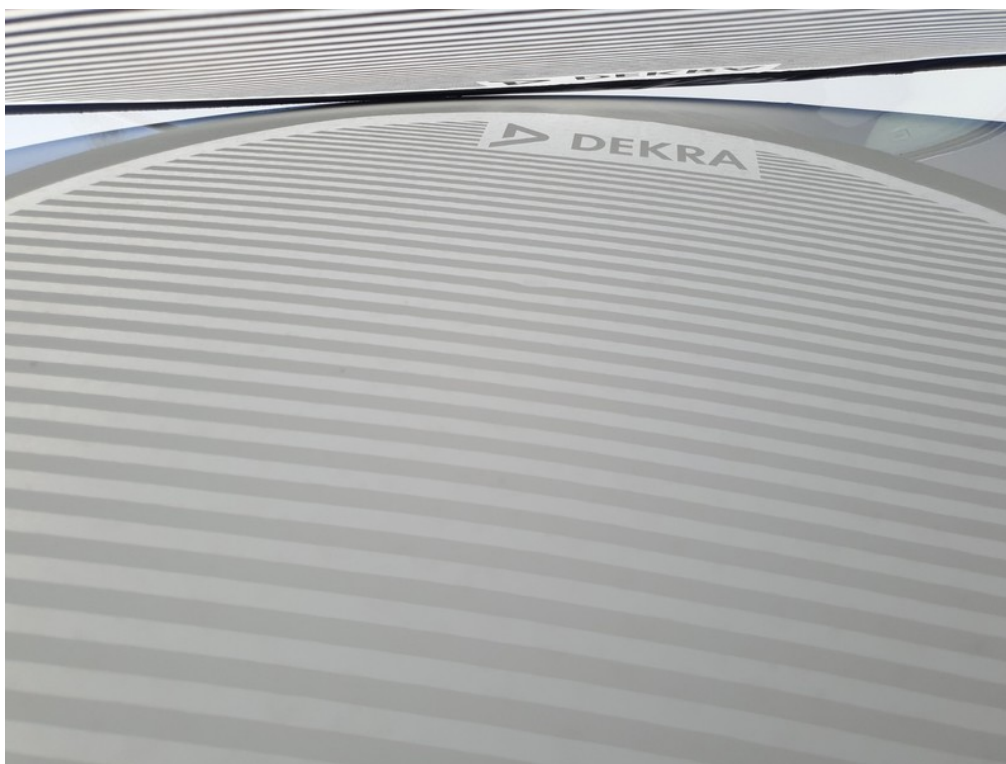
Víko motoru

Deformace

**1 Víko motoru - Deformace**  
Umístění:

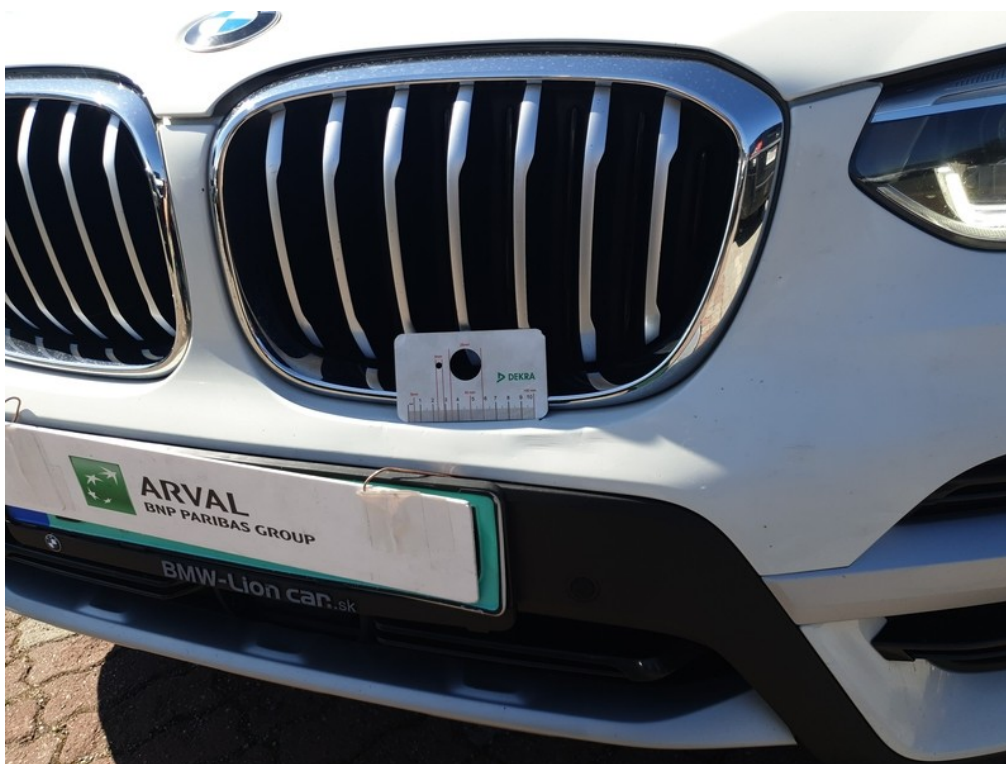
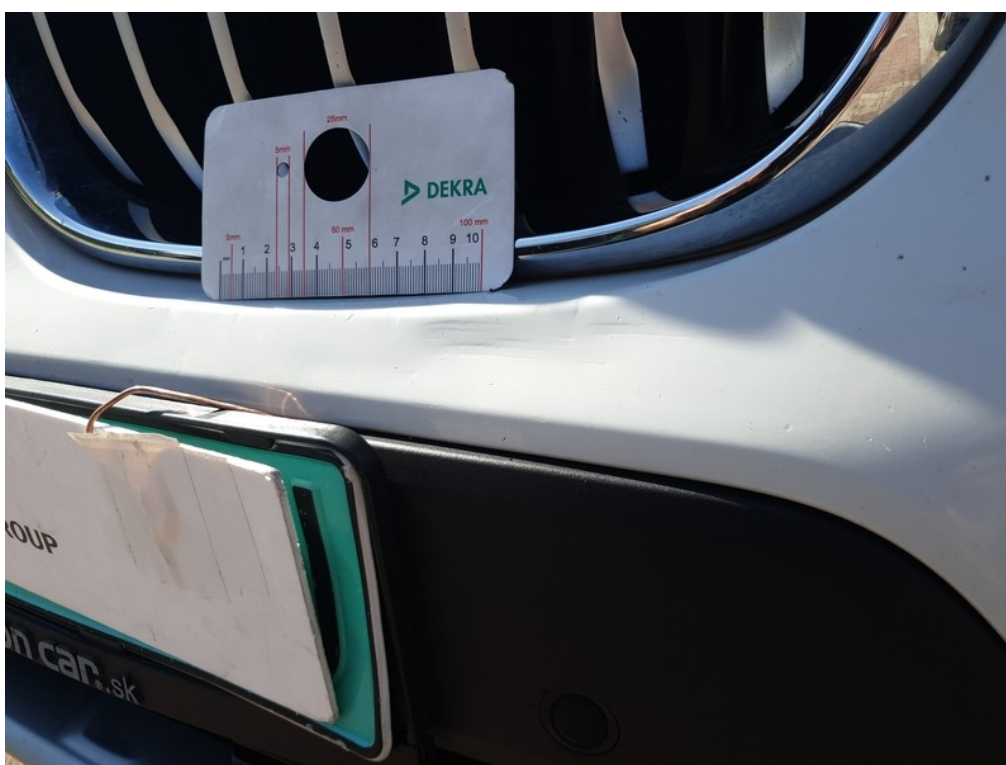
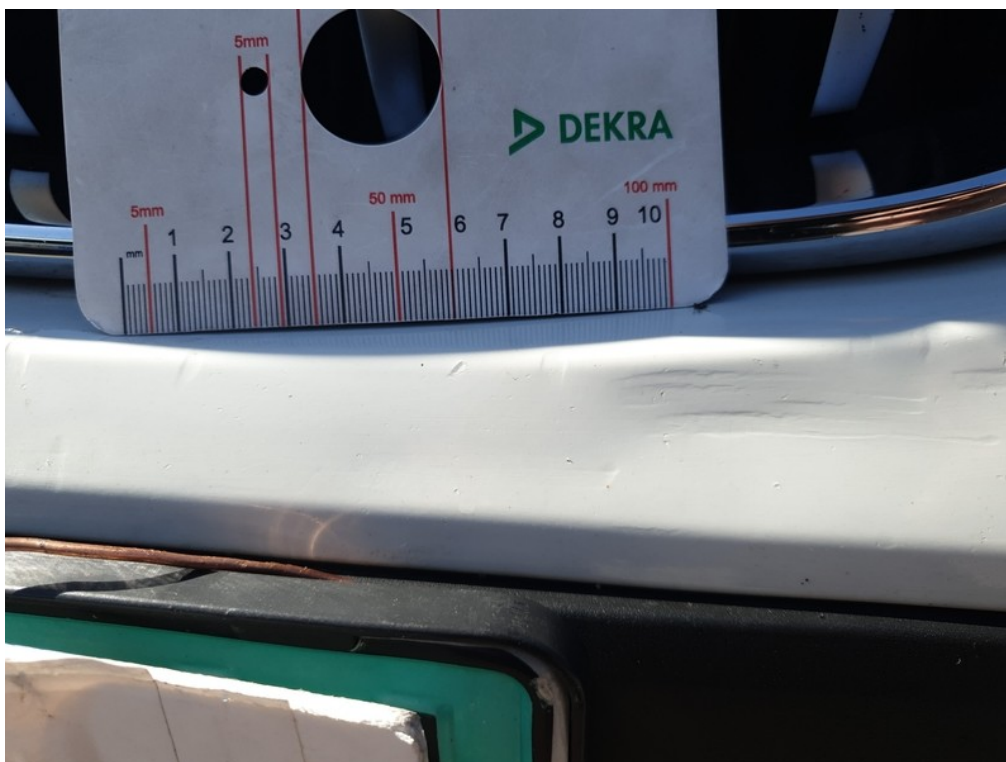
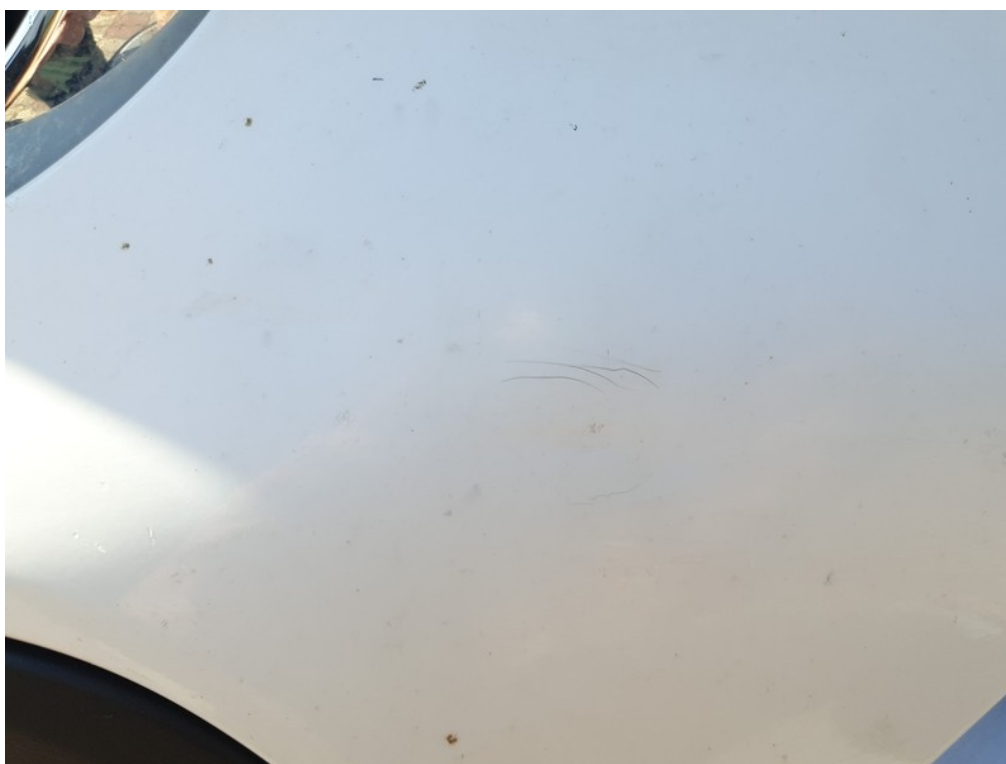
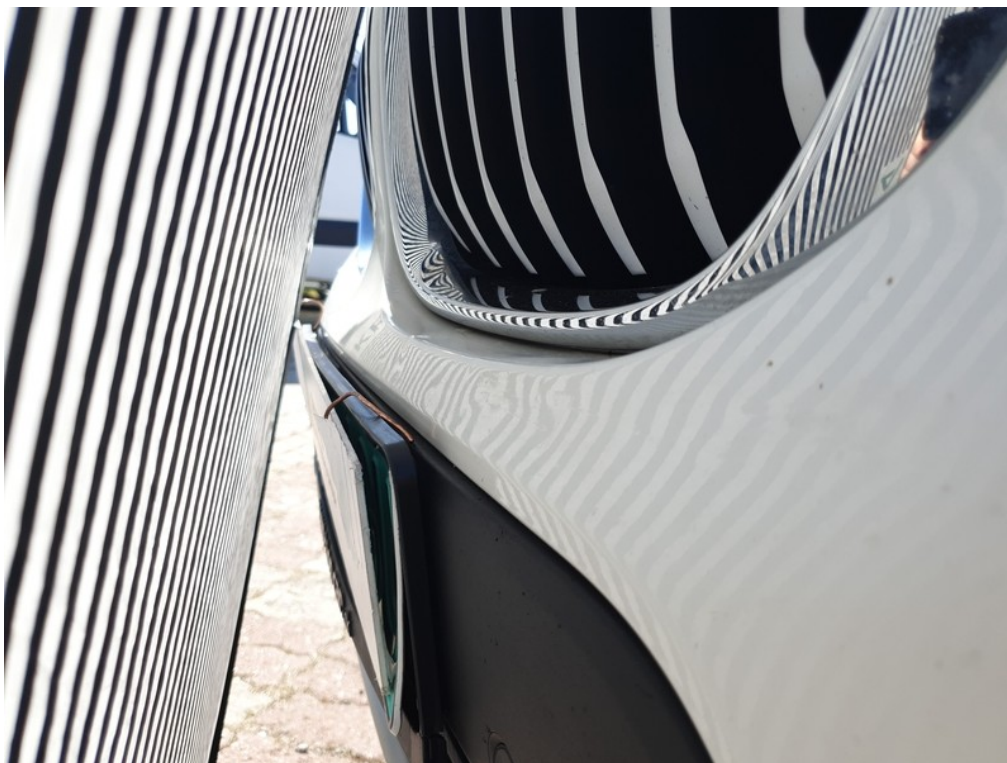
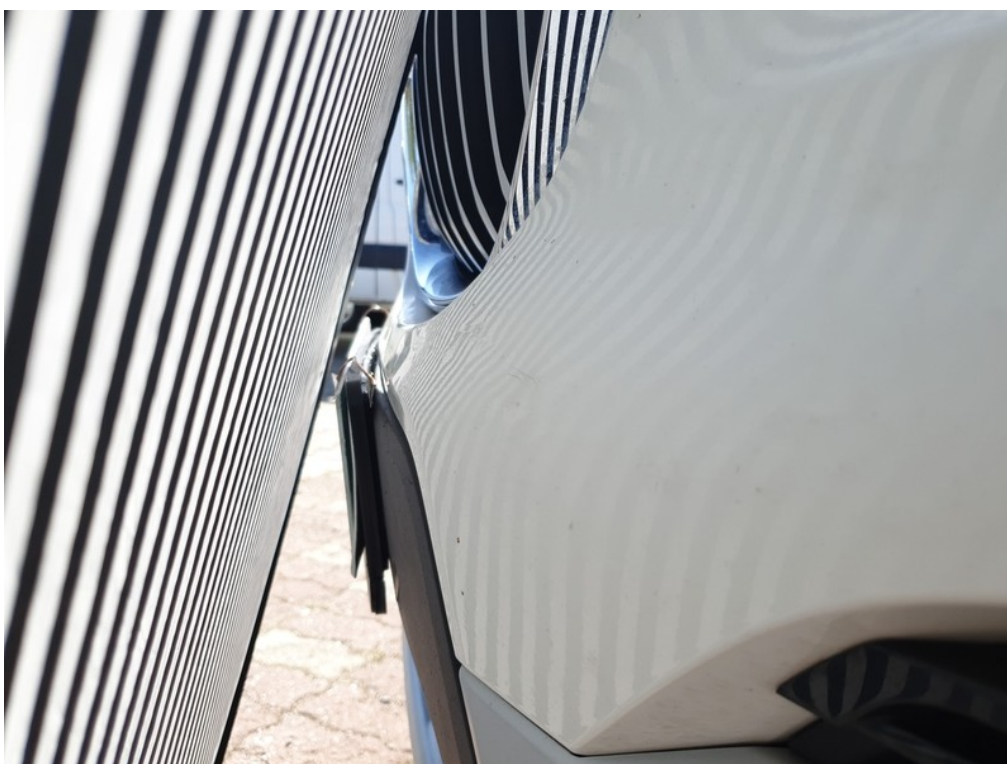
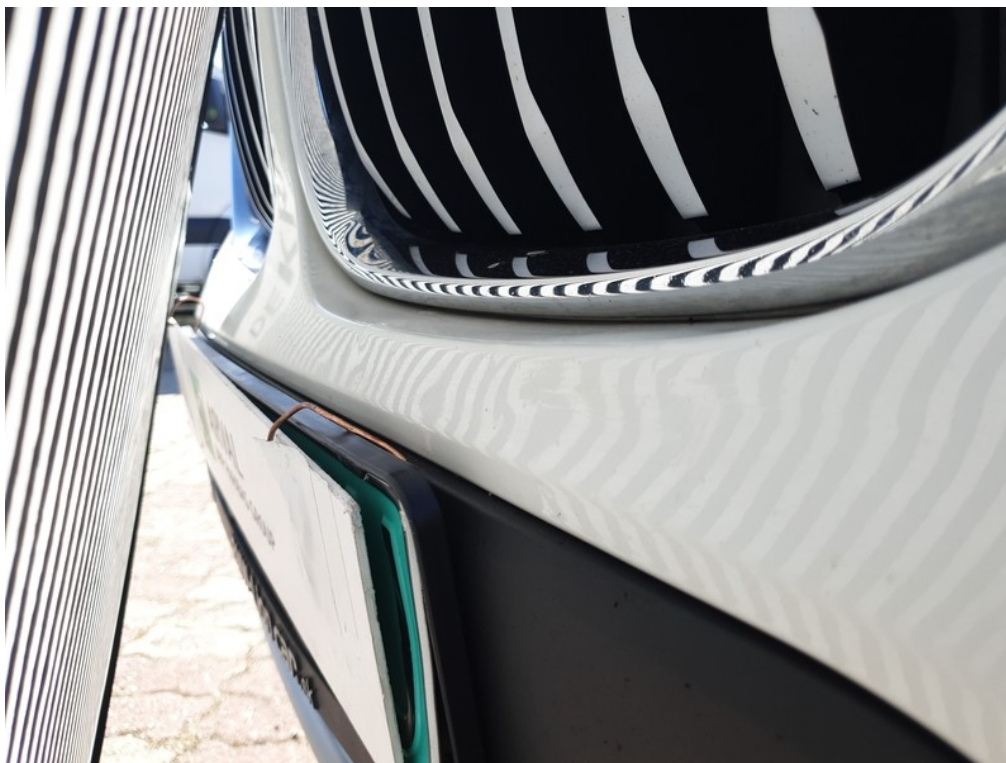
**Poznámka:** Deformacia zastriekana sprejom

### 2 Přední nárazník - Deformace

Poznámka: Deformacia  
zastriekana sprejom

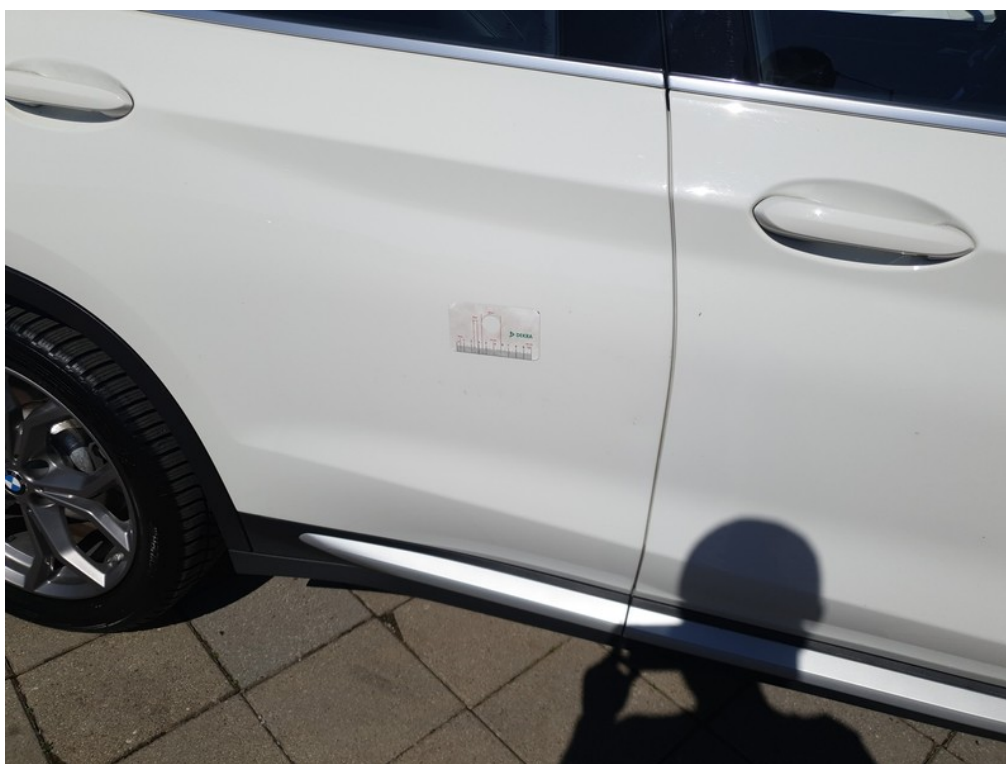
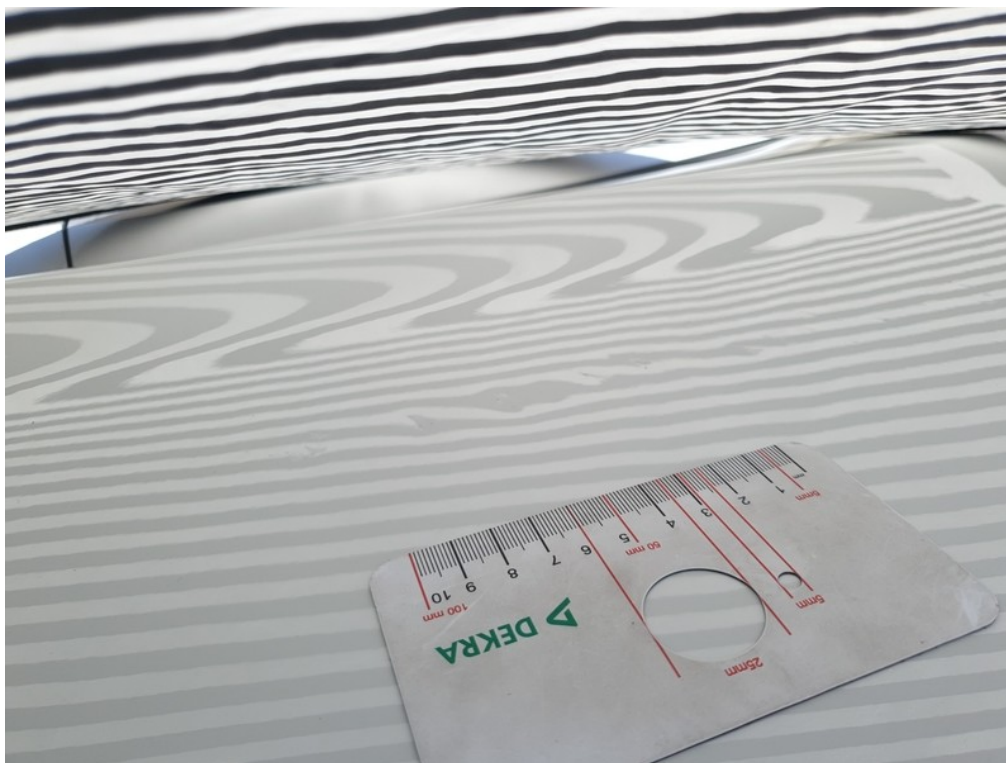
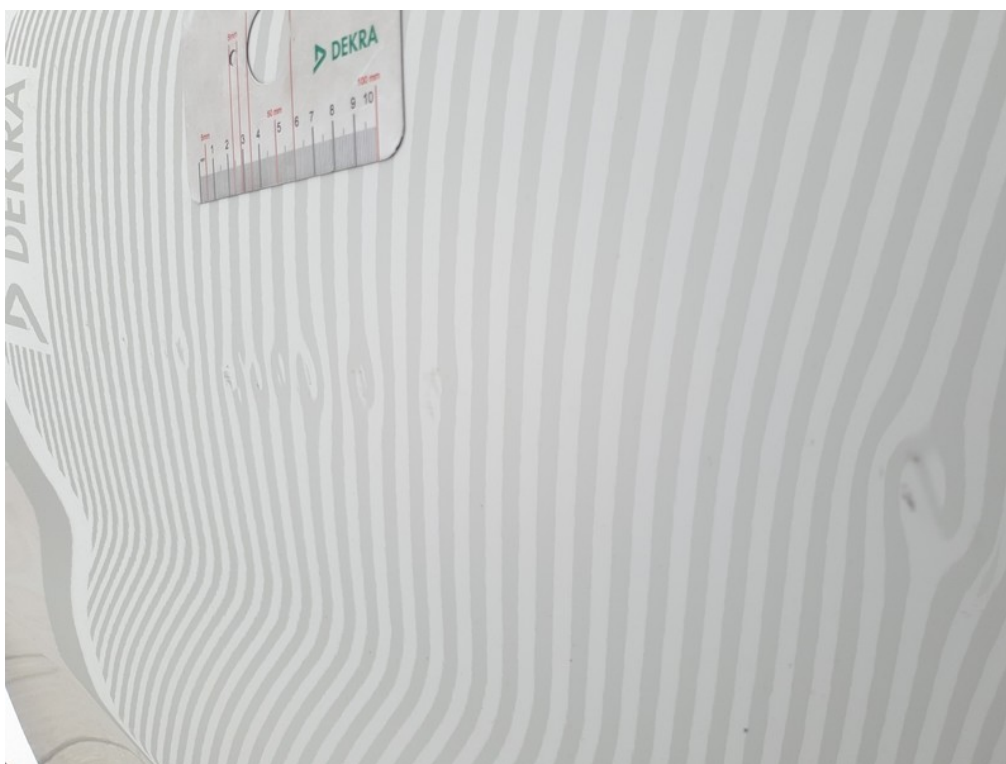
Dveře zadní pravé

**3 Dveře zadní pravé - Deformace**  
Umístění:

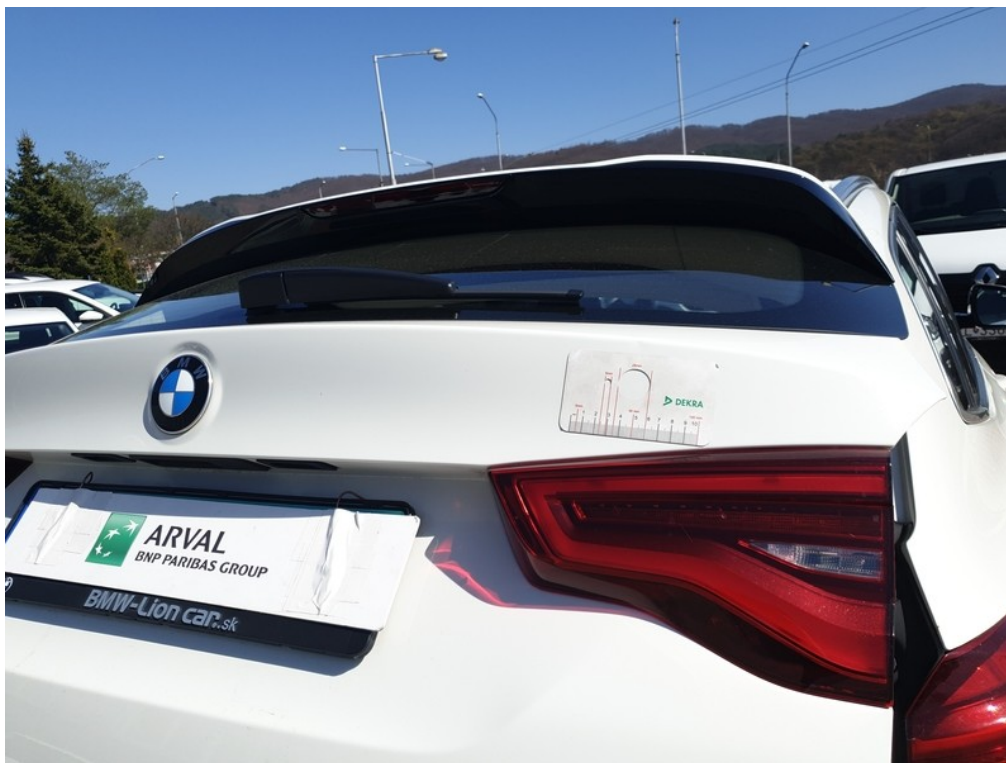
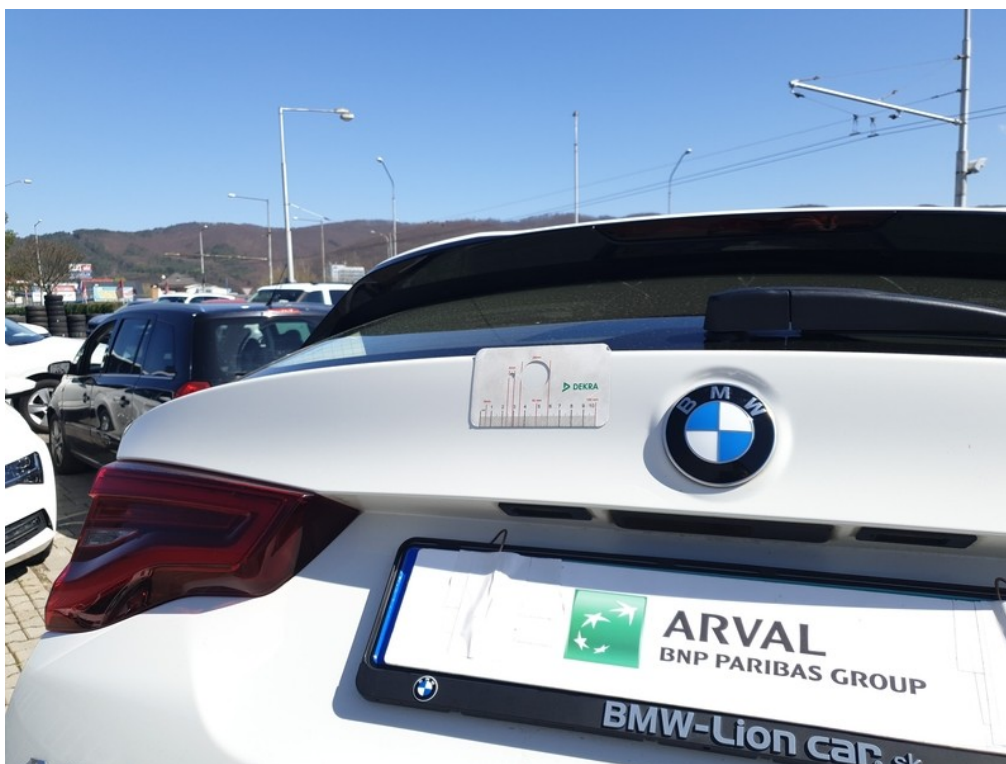
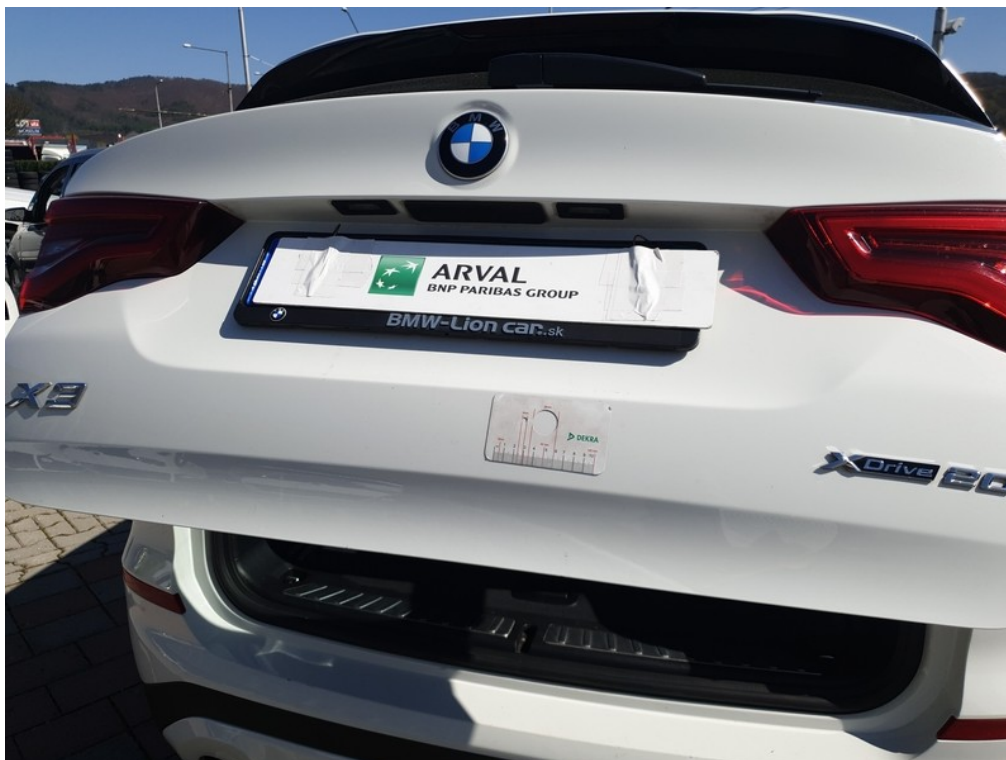
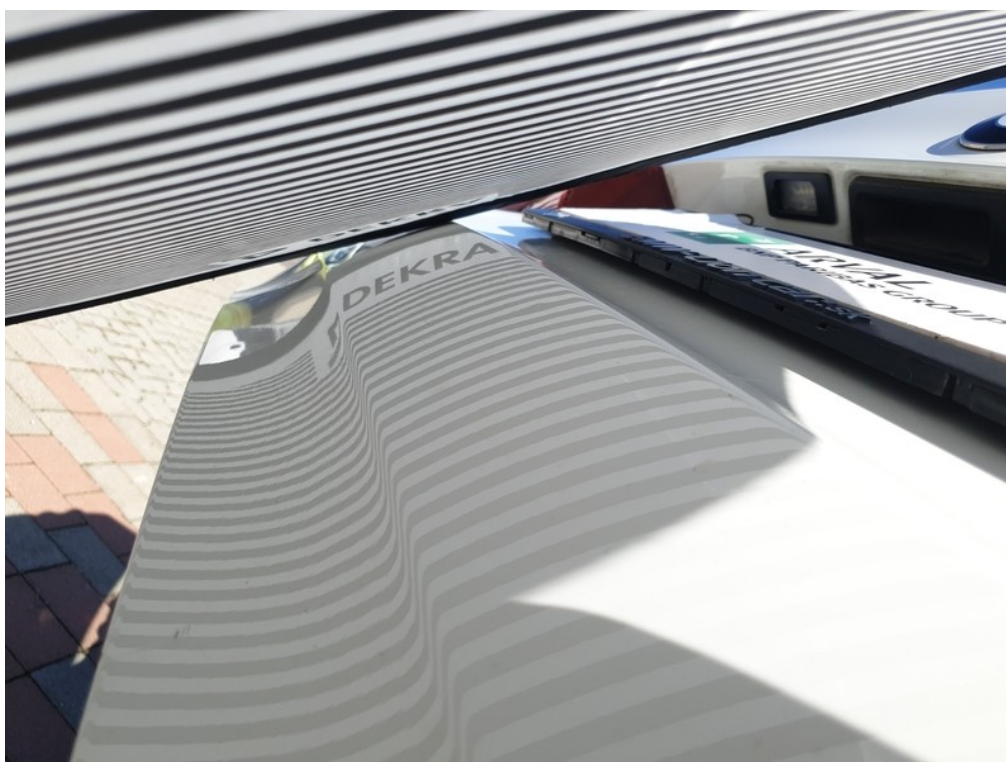
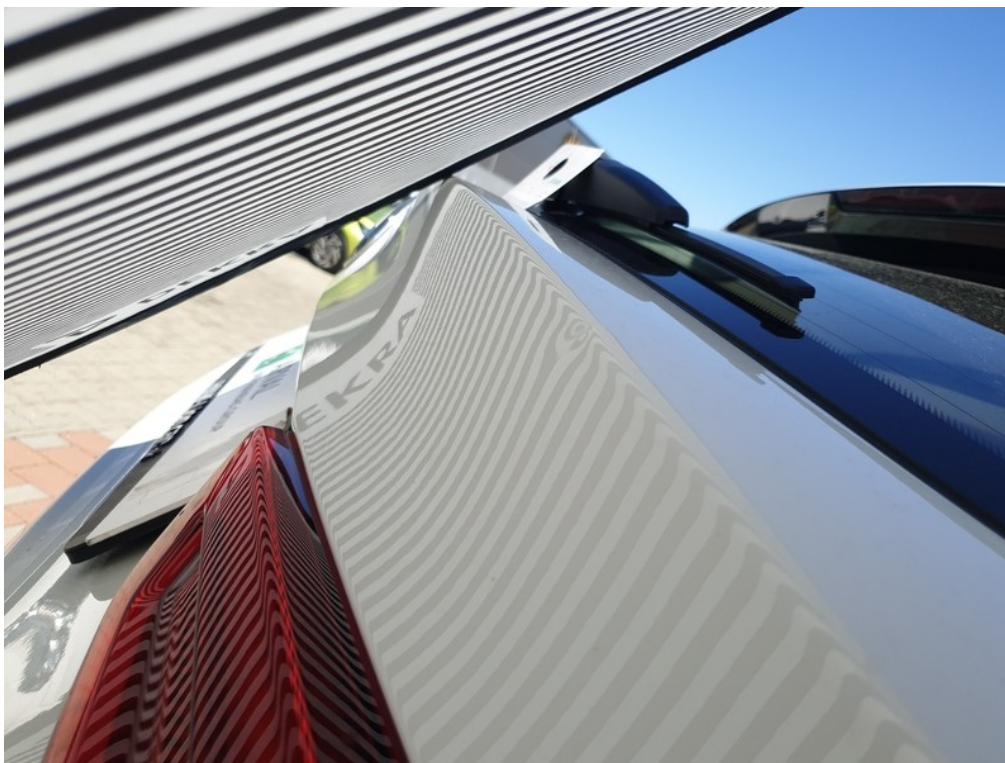
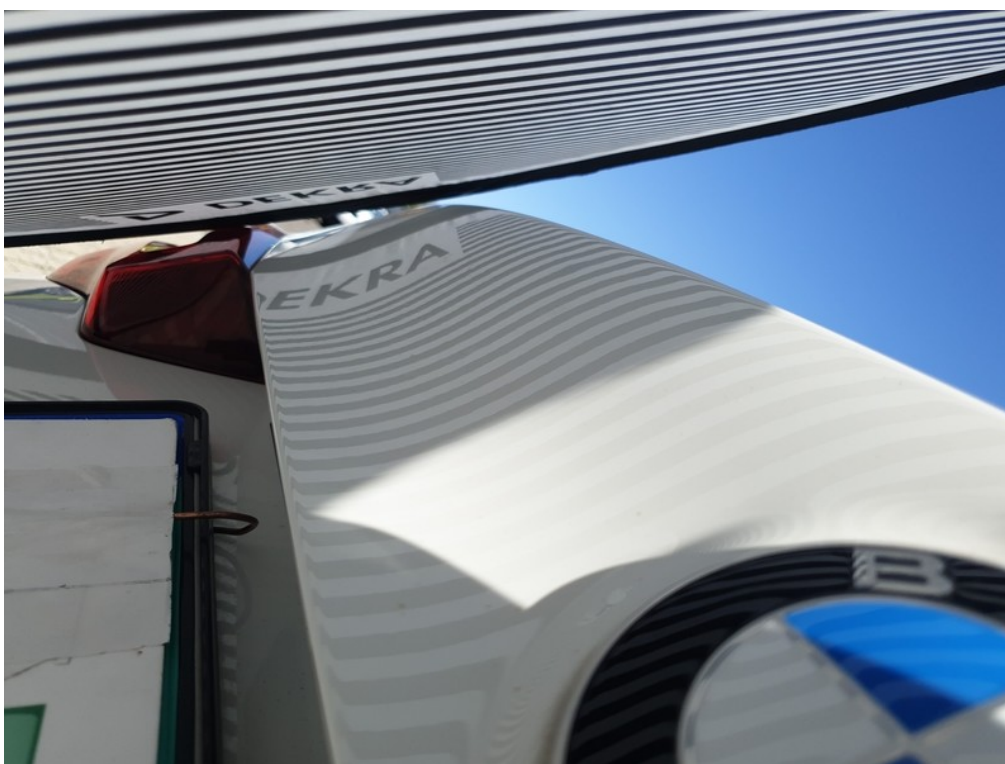
Víko zavazadlového prostoru

**4 Viko zavazadlového prostoru - Deformace**  
Umístění: Exteriér (vnější prostor)

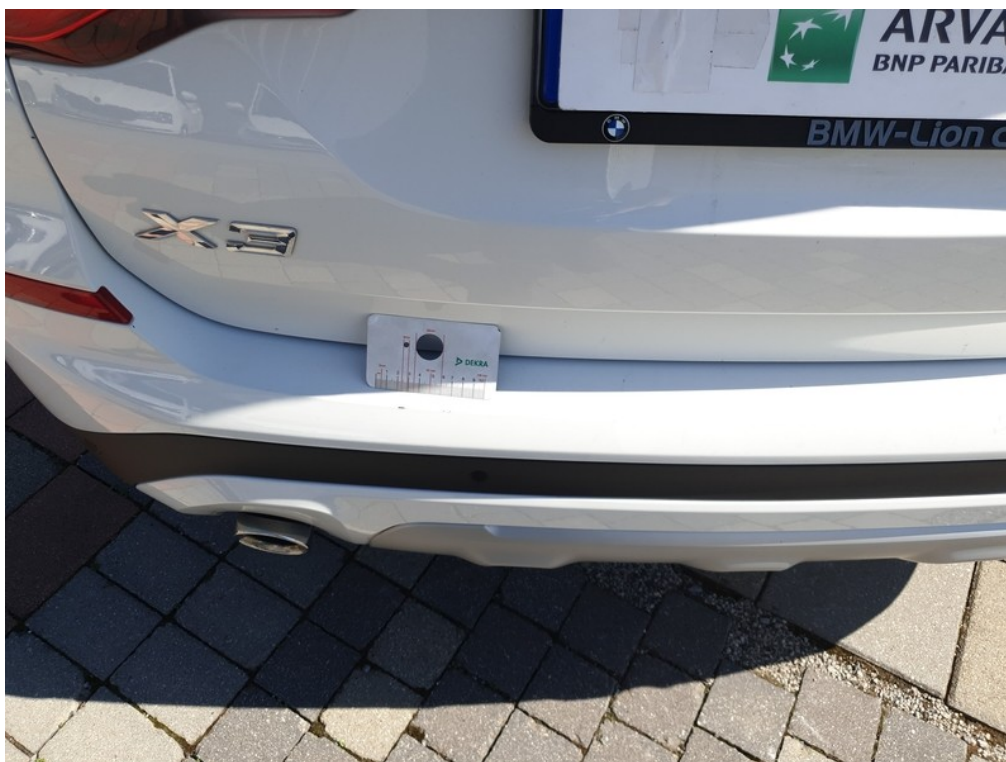
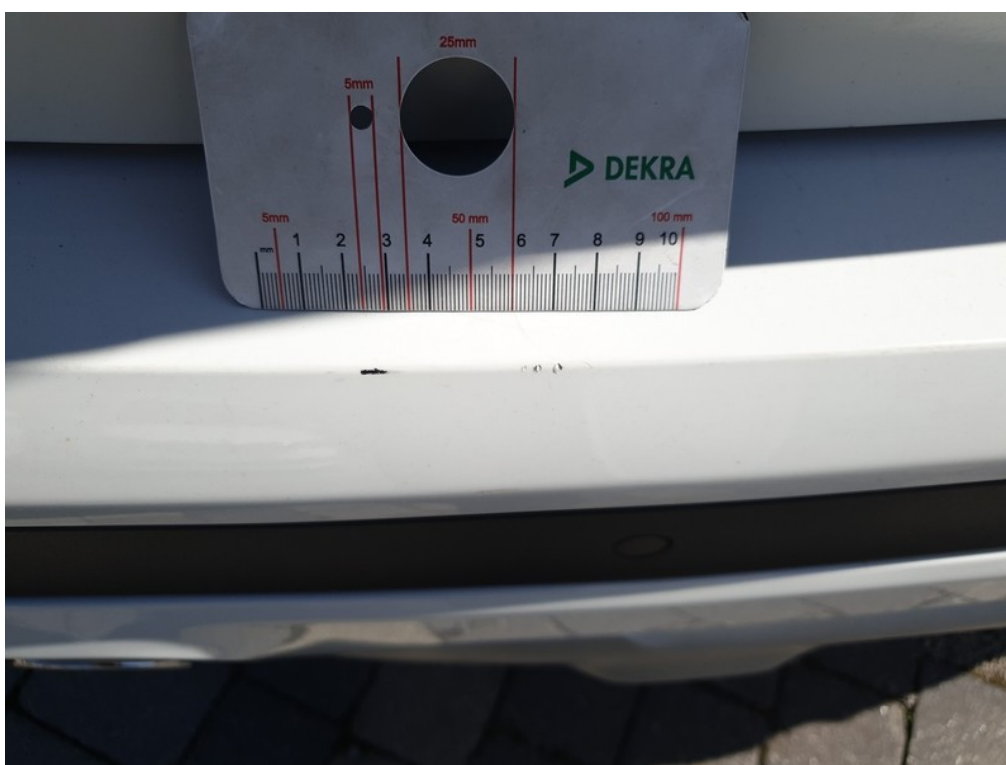
Zadní nárazník

**5 Zadní nárazník - Škrábance**  
Umístění:

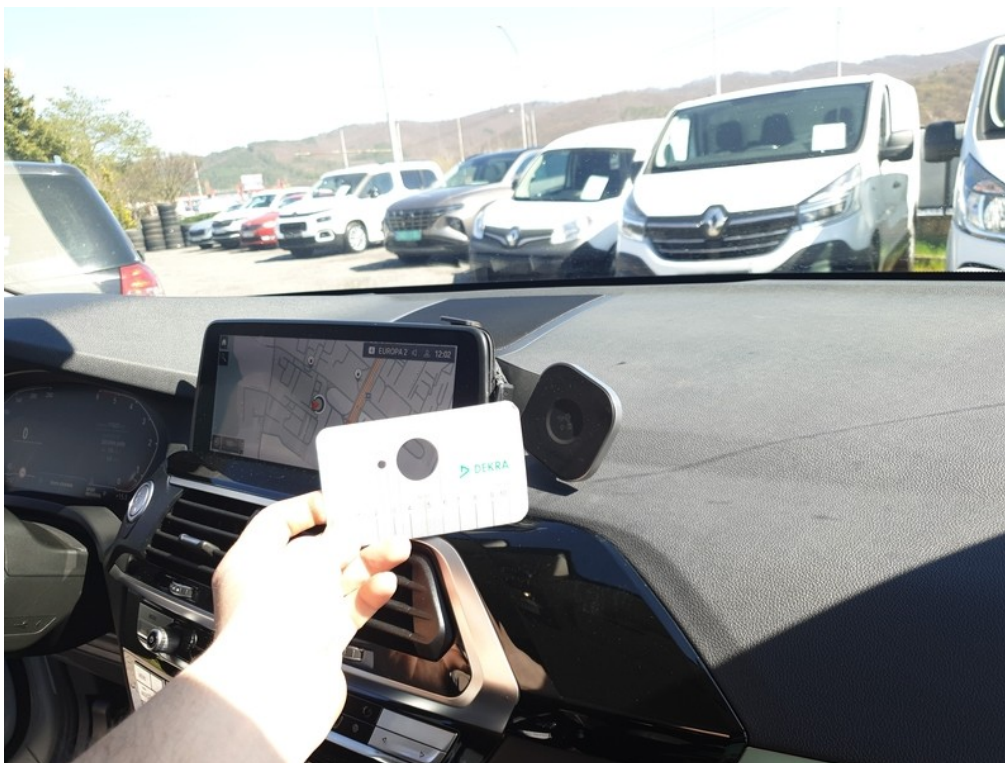
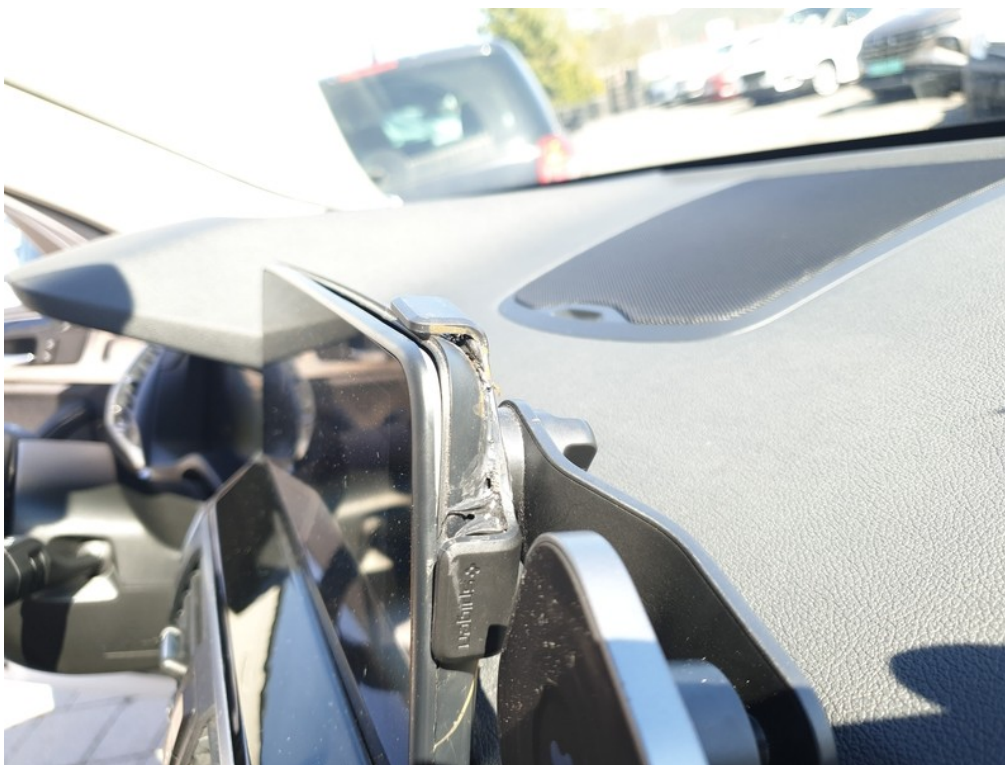
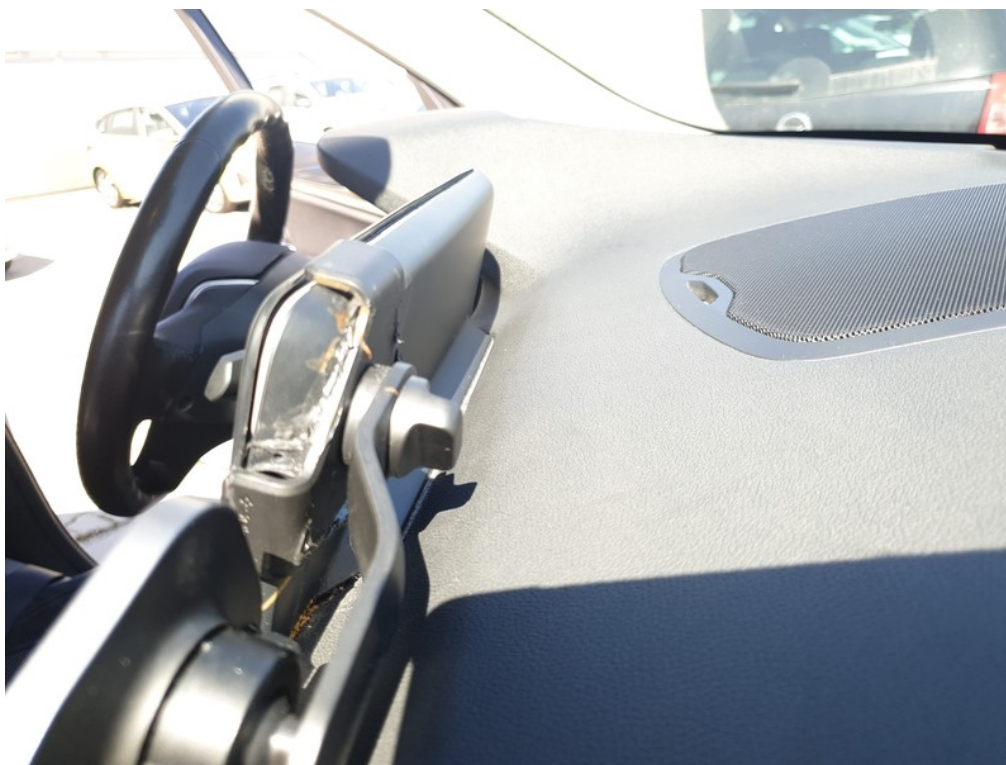
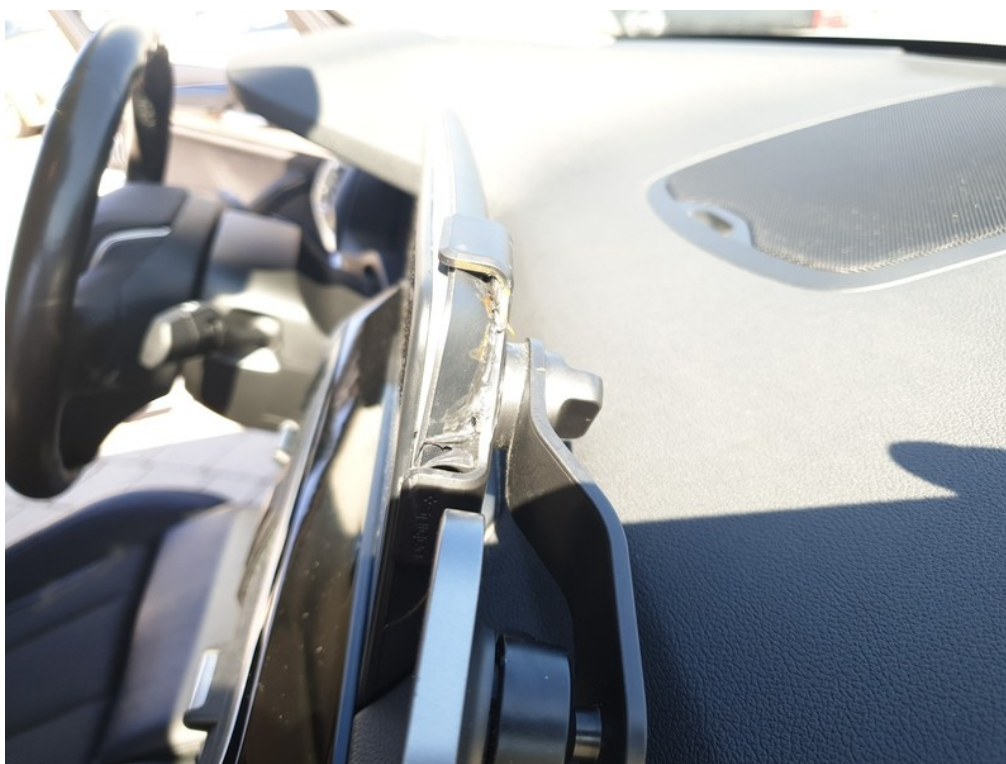
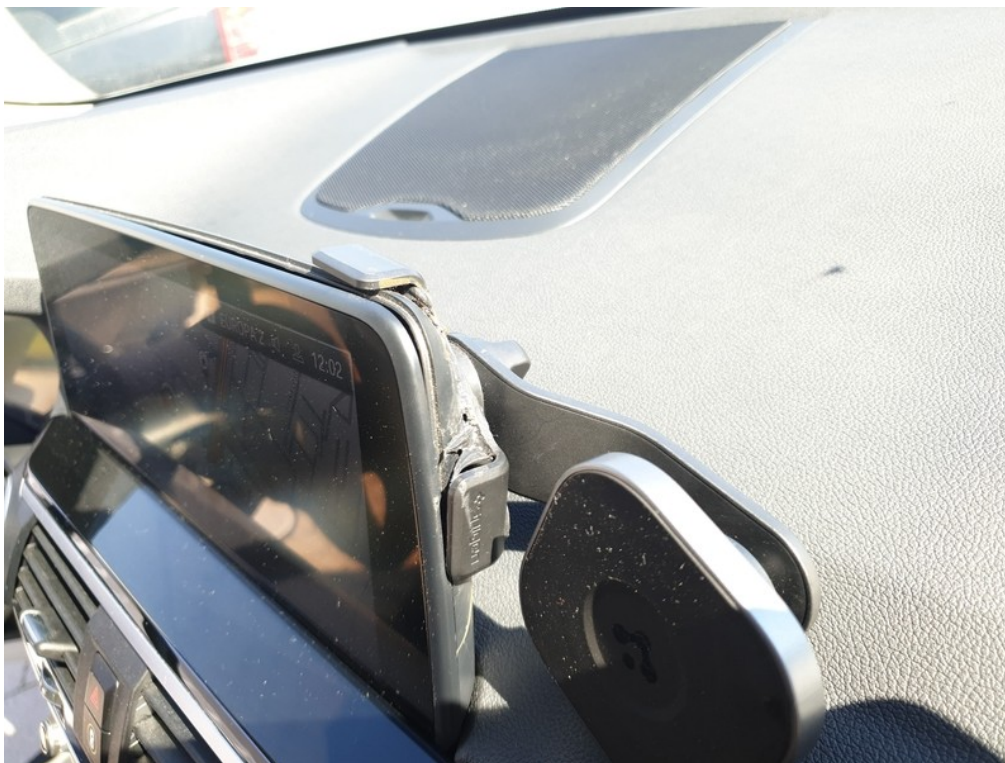
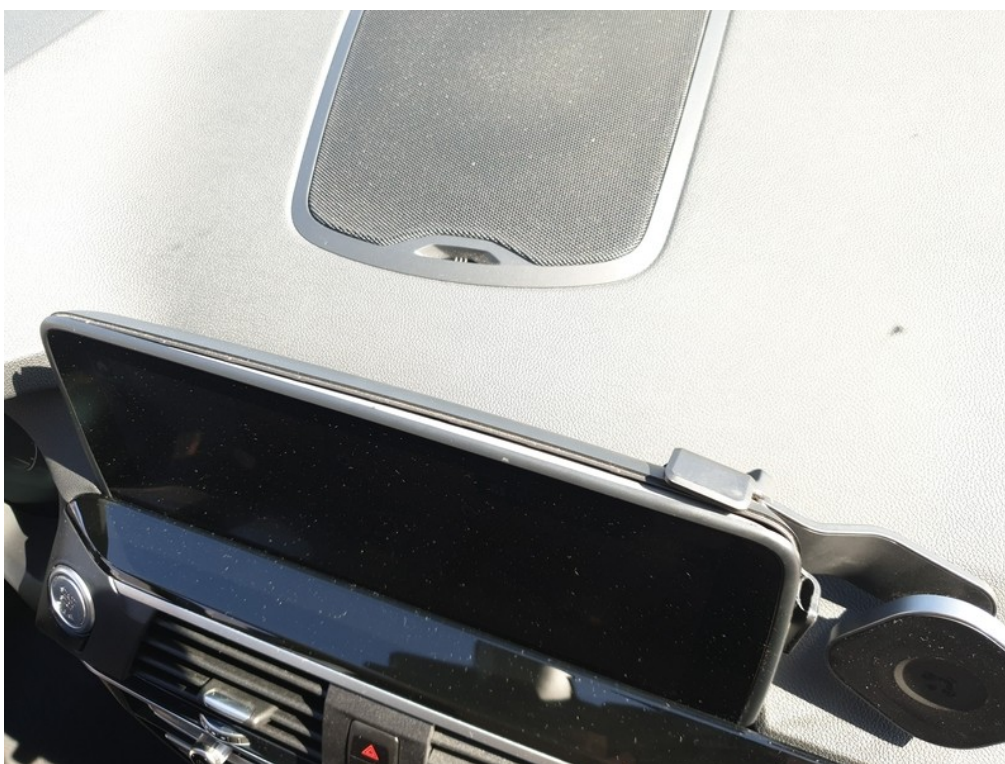
**Poznámka:** Poskodeny pristrojovy panel drziak prilepeny ku displeju zo zadnej strany Reálne náklady na opravu náhradných dielov budú vyčíslené spoločnosťou ARVAL SLOVAKIA

**Navigace - Nadstandardní prvek**

Poznámka: Poškozeny prístrojový panel držiak prilepený ku displeju zo zadnej strany. Reálne náklady na opravu náhradných dielov budú vyčíslené spoločnosťou ARVAL SLOVAKIA
