**DEKRA CZ a.s.**

**ARVAL CZ s.r.o.**

**ÚDAJE O VOZIDLE**

| Model vozidla: | BMW Serie 5 Touring (G31) (2017) | Provedení: | 530i Touring xDrive AT 5d |

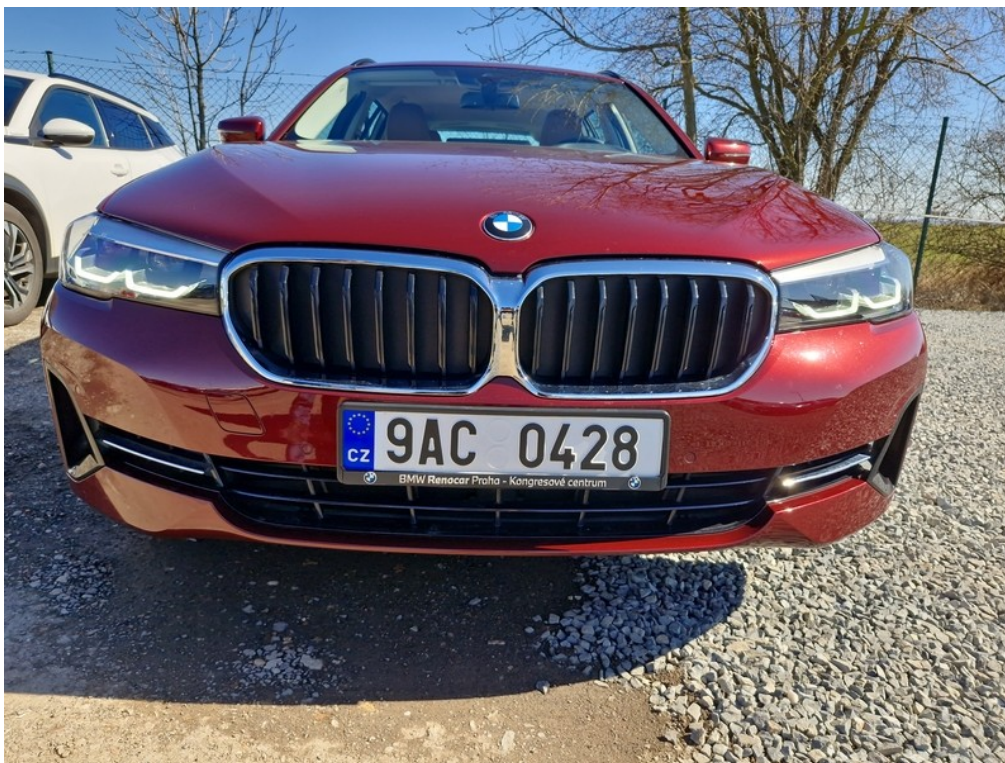
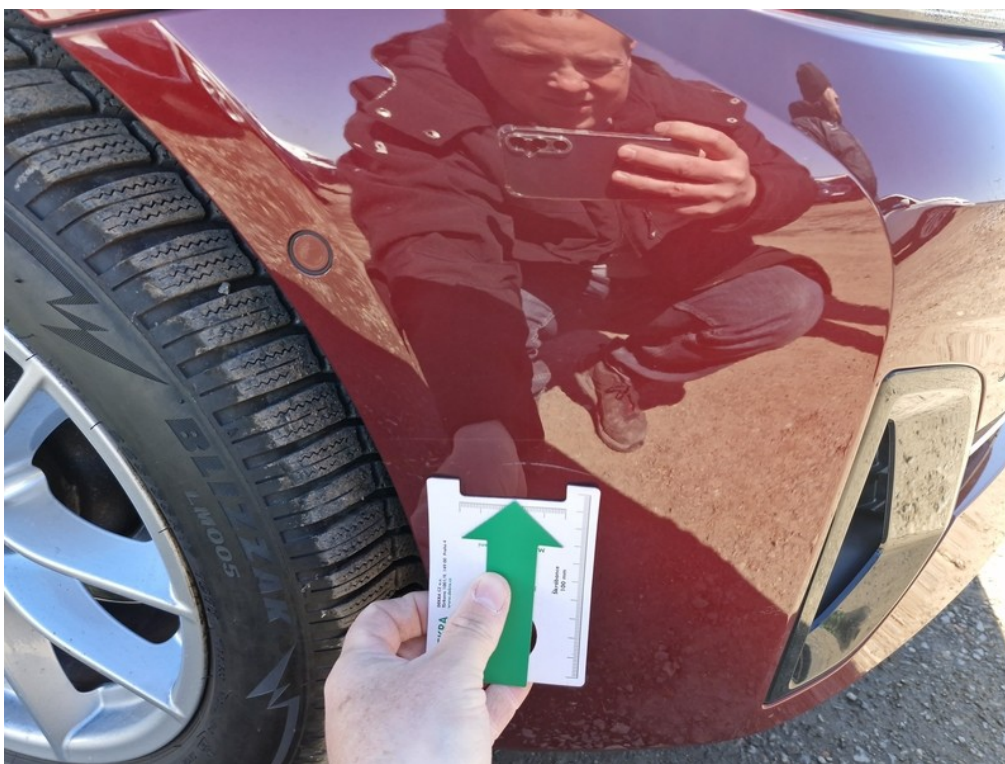
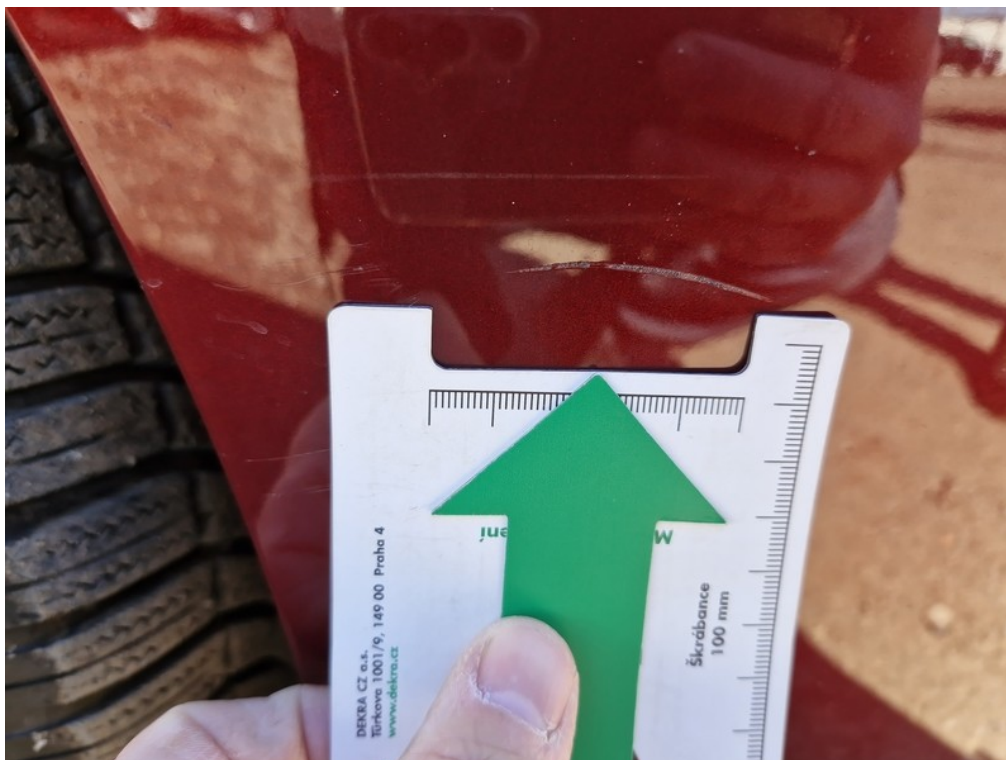
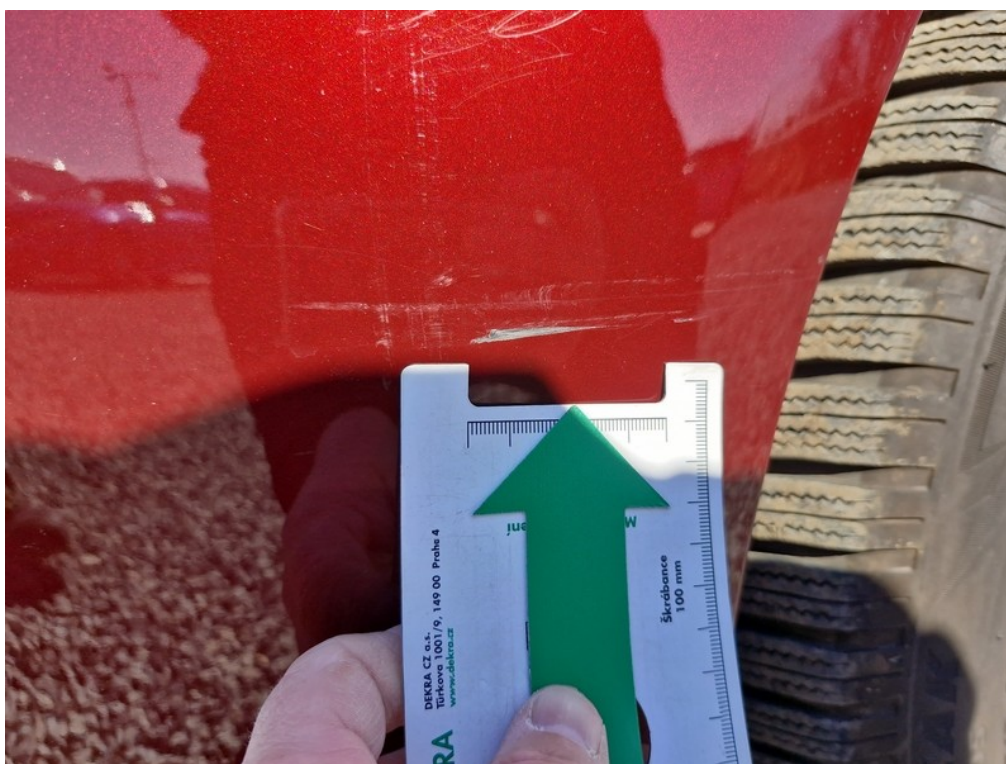
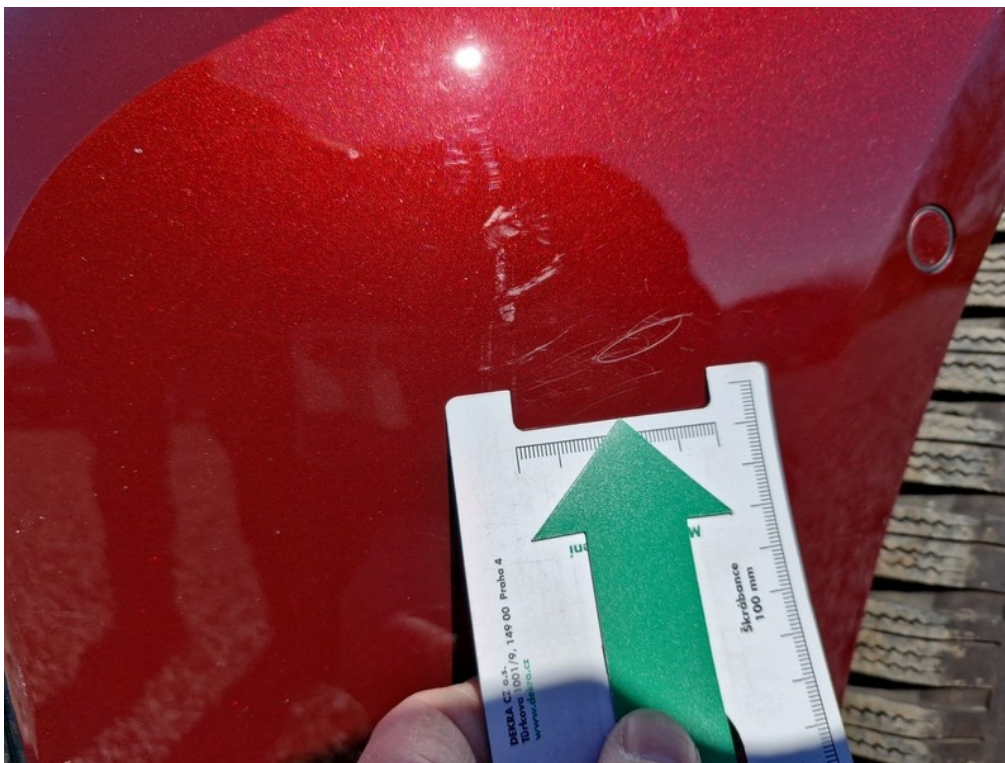
| P.č. | Poškozený díl | Druh poškození |
|---|---|---|
| 1 | Přední nárazník | Škrábance |

**1 Přední nárazník - Škrábance**  
Umístění:

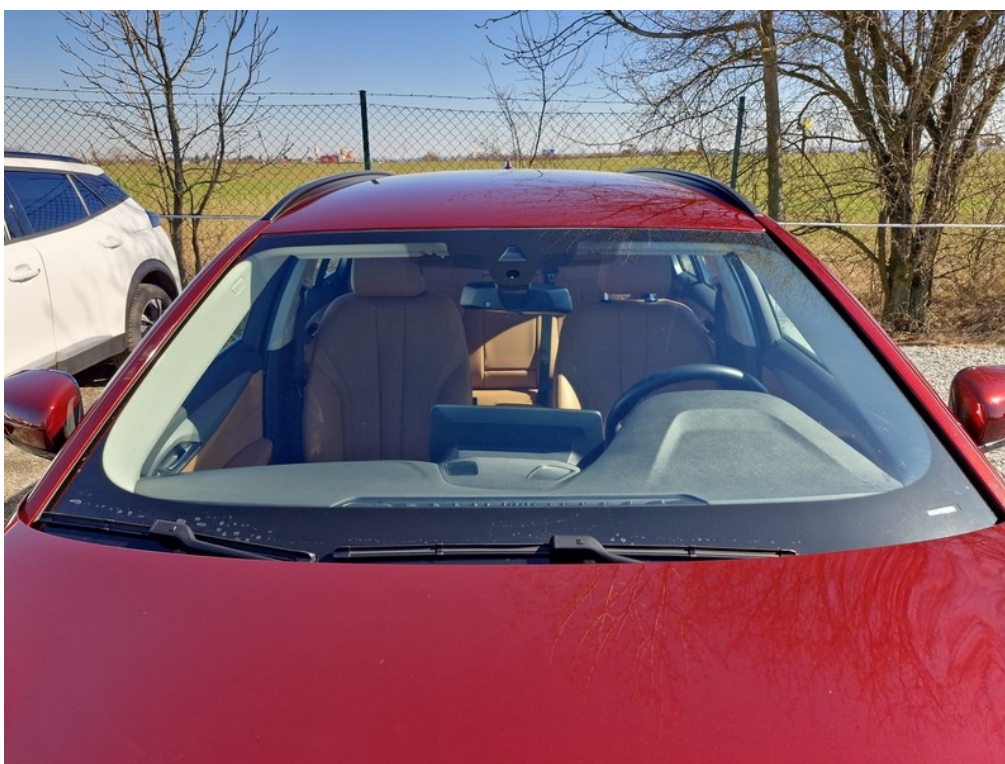
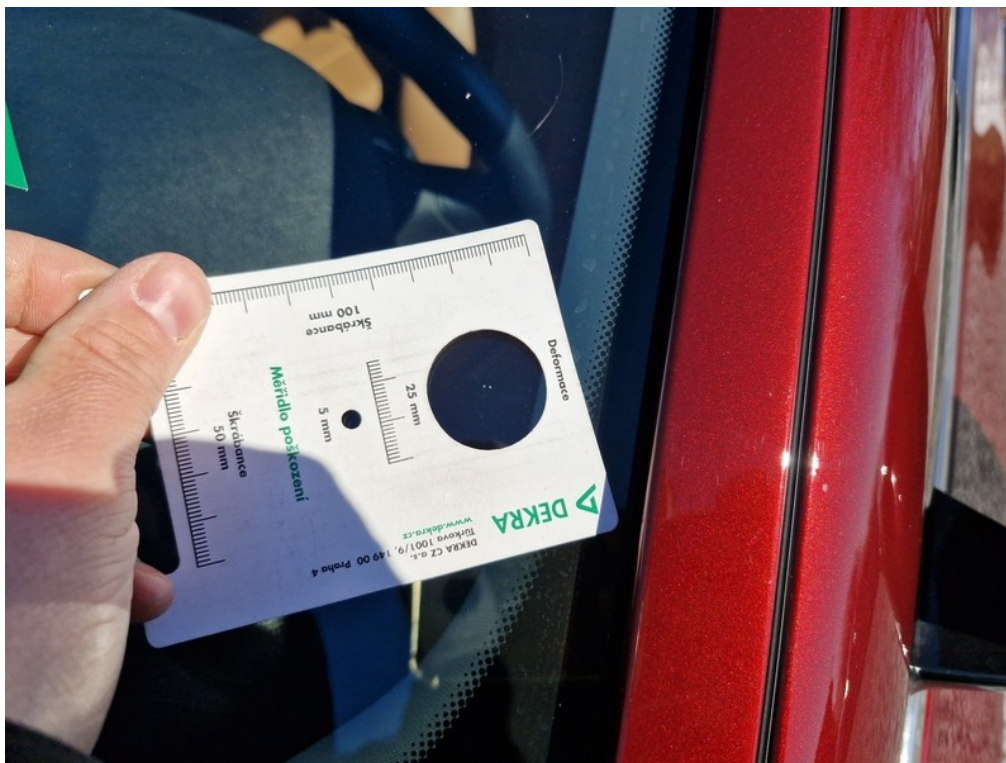
| P.č. | Poškozený díl | Druh poškození |
|---|---|---|
| 2 | Čelní sklo | Poškození od odletujícího kamení |

**2 Čelní sklo - Poškození od odletujícího kamení**  
Umístění: Exteriér (vnější prostor)

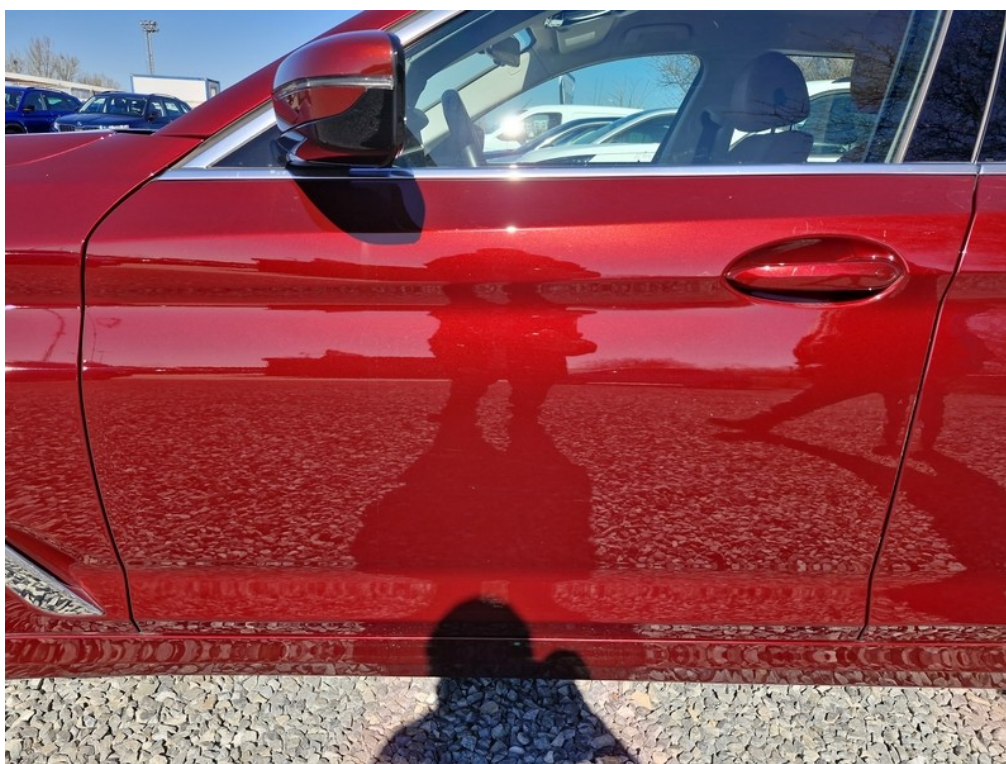
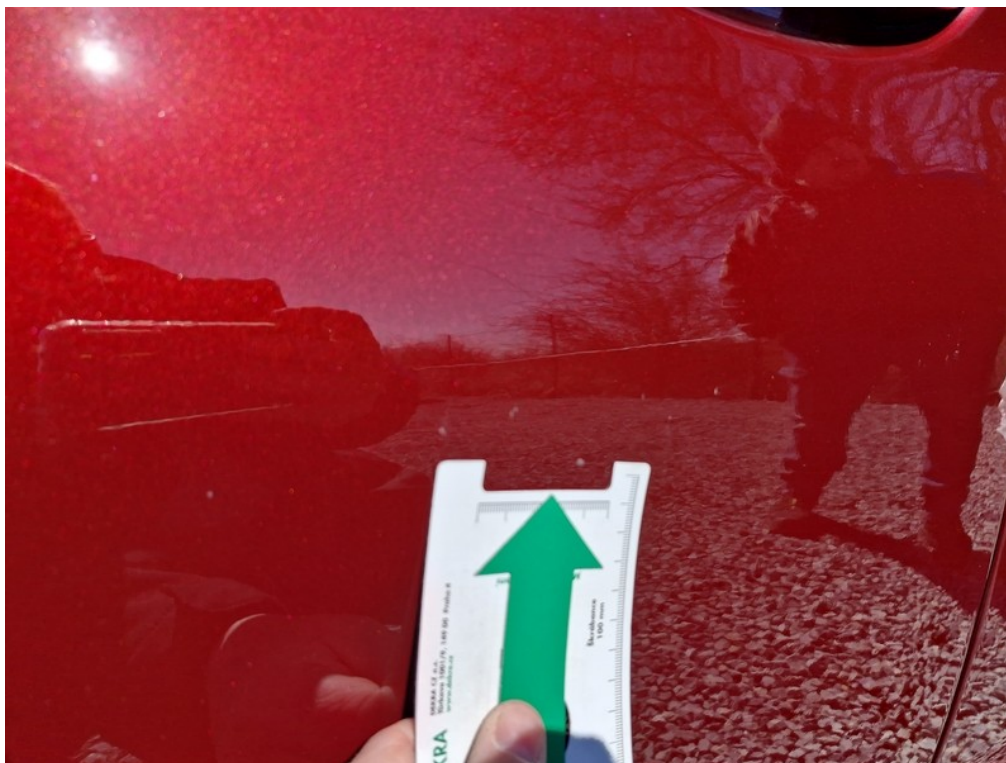
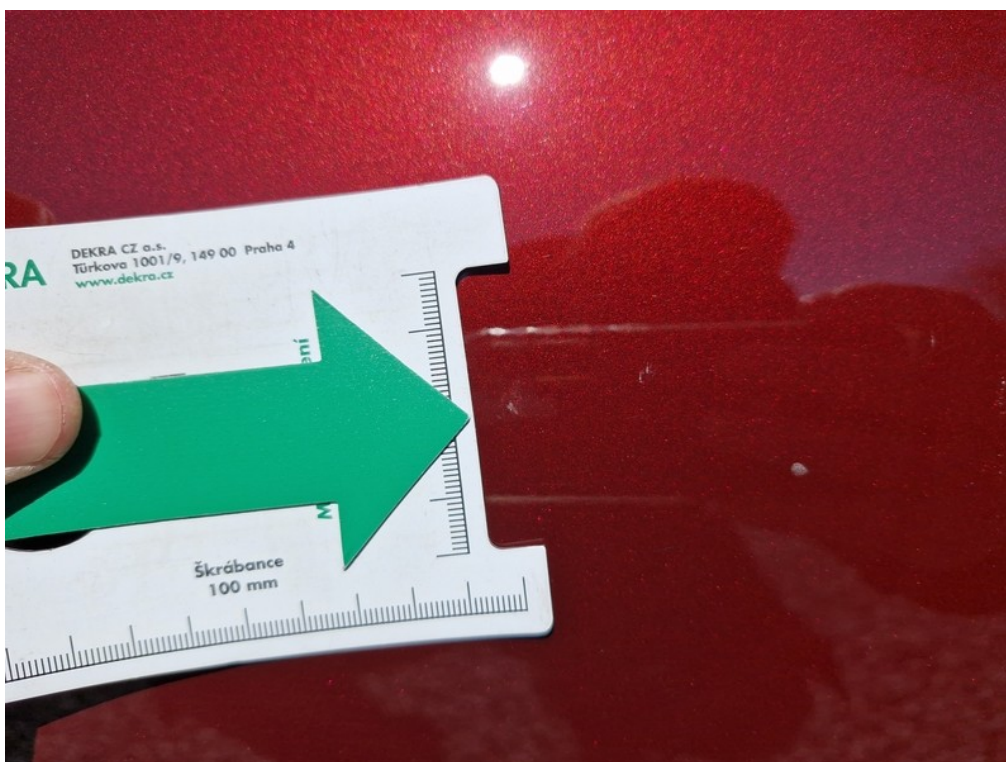
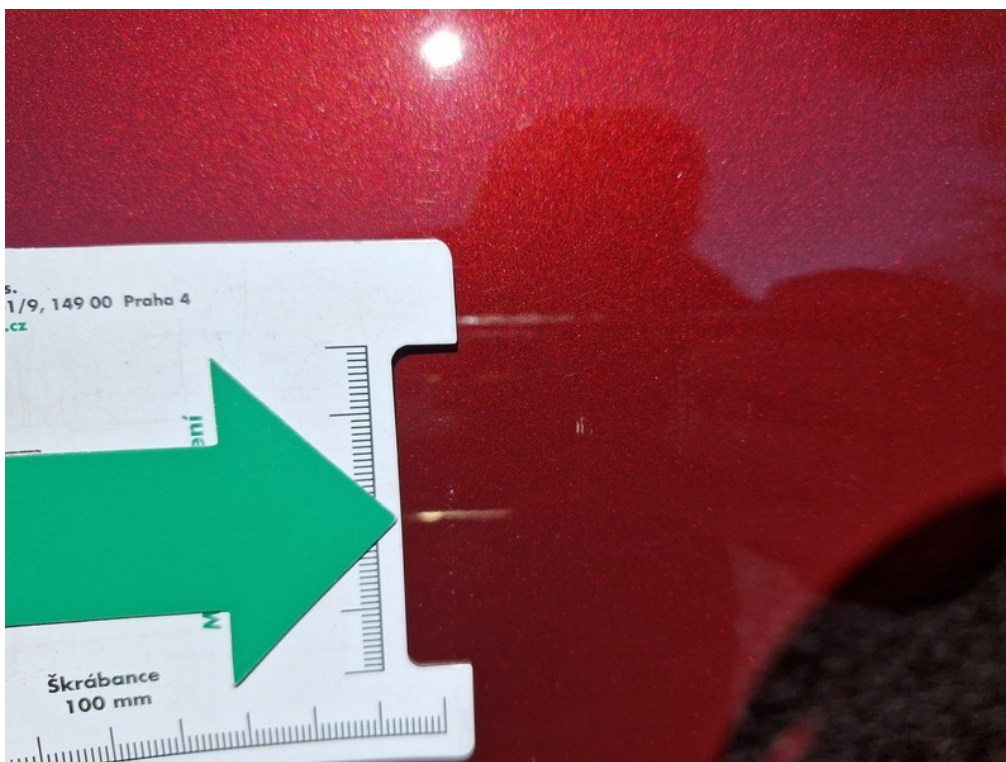
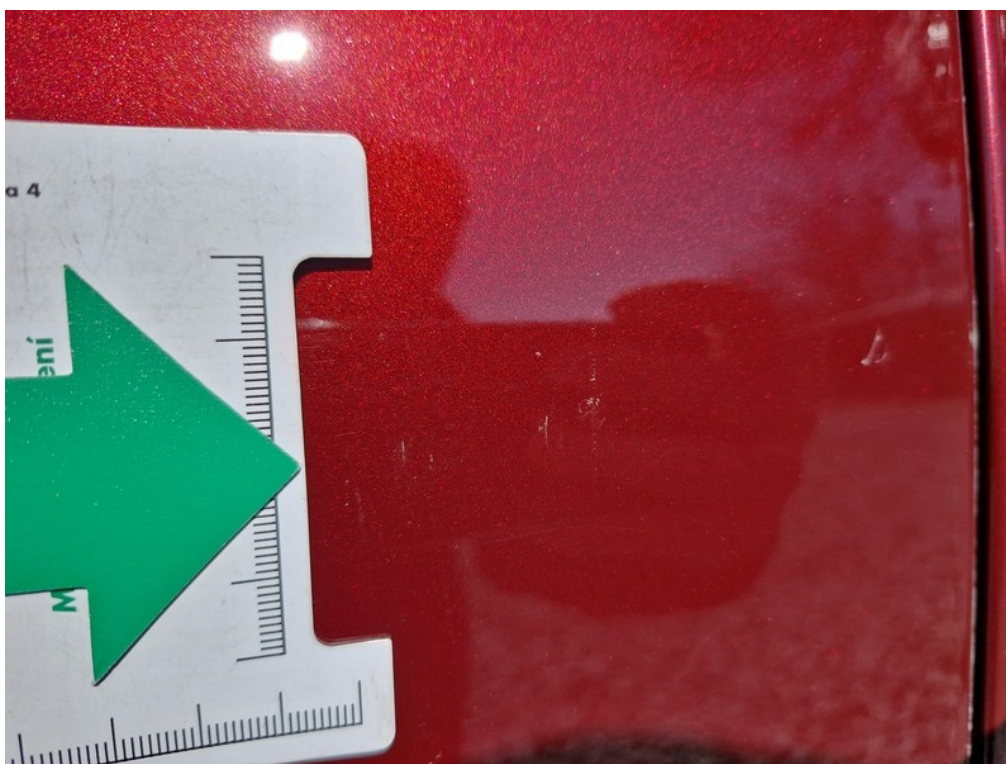
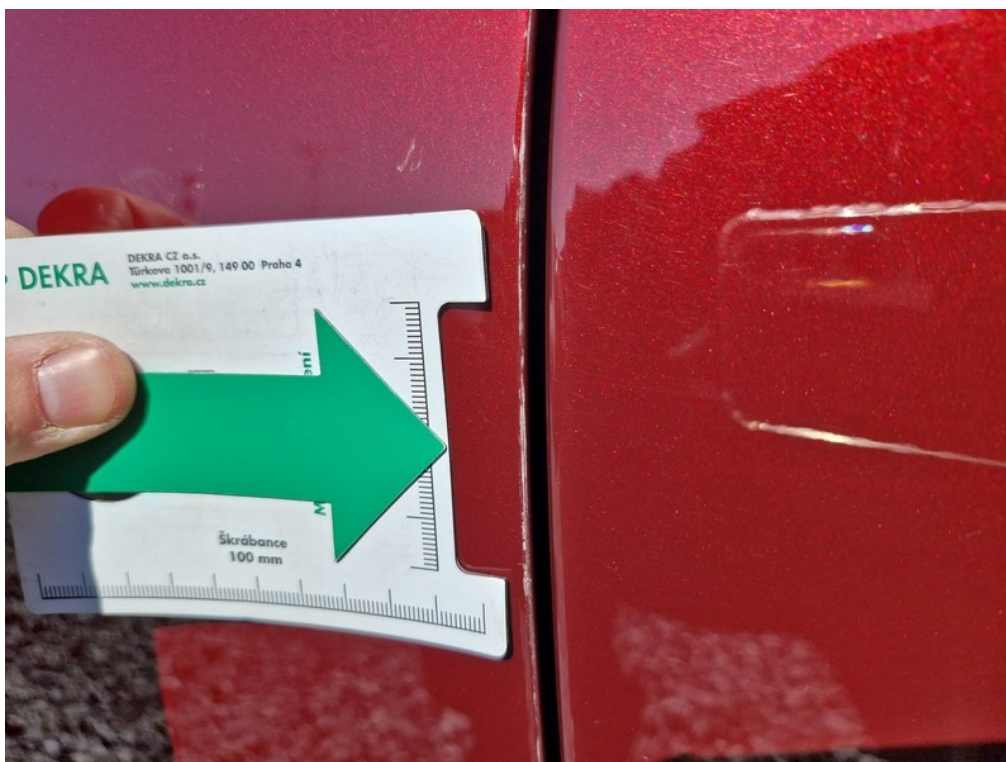
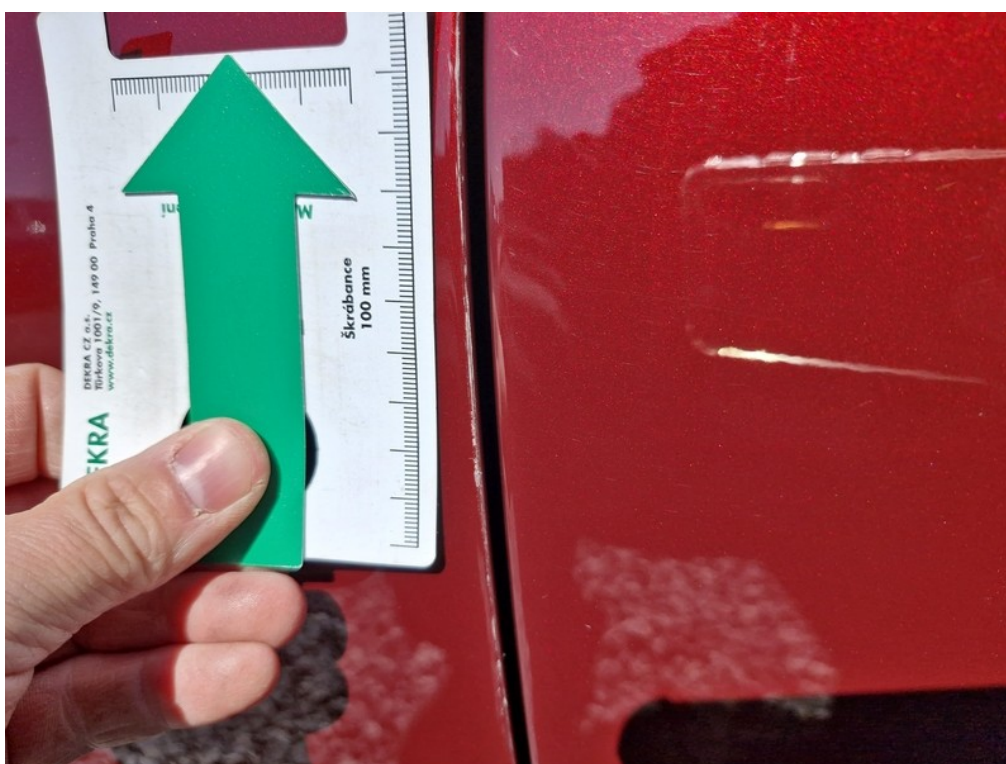
| P.č. | Poškozený díl | Druh poškození |
|---|---|---|
| 3 | Dveře přední levé | Škrábance |

**3 Dveře přední levé - Škrábance**  
Umístění:

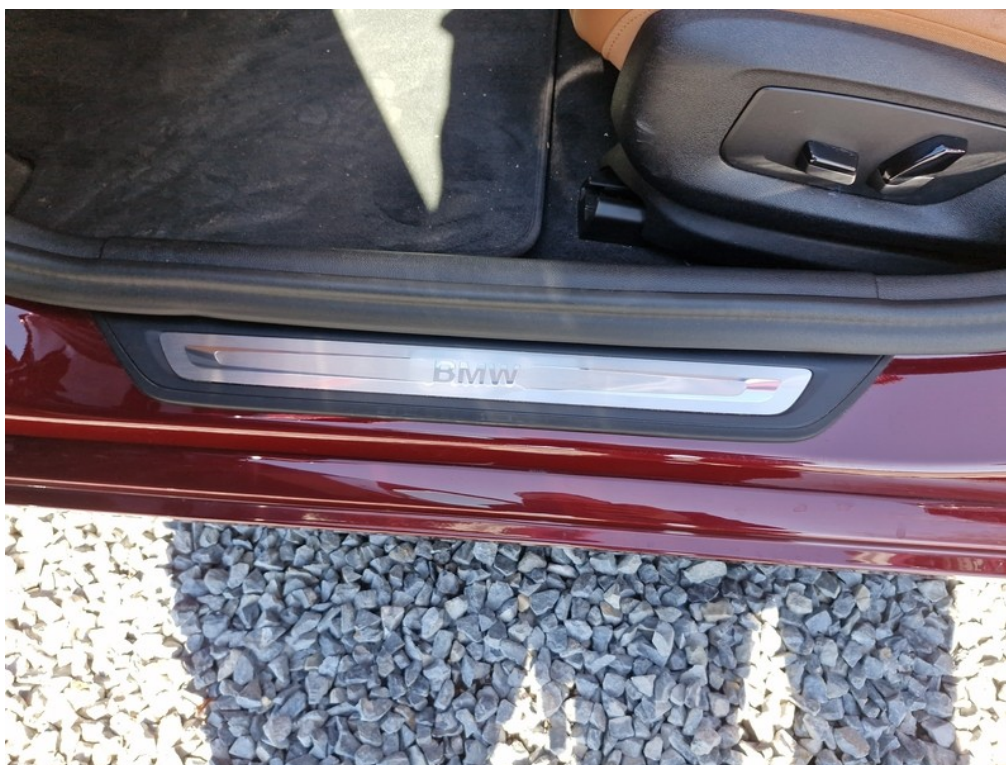
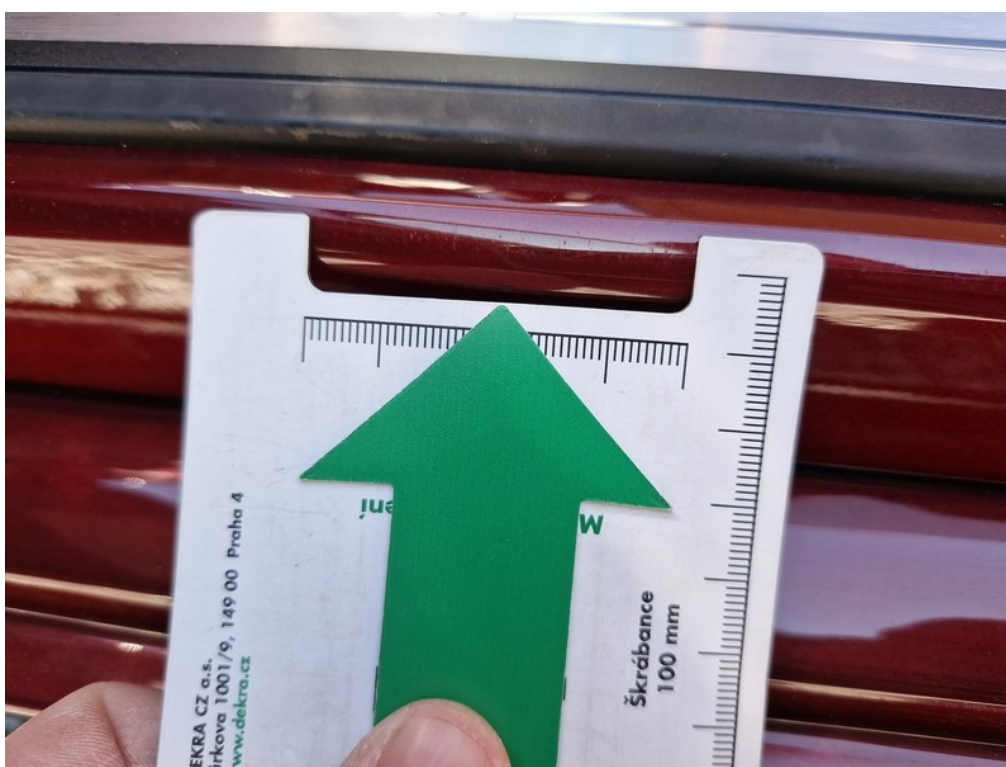
| P.č. | Poškozený díl | Druh poškození |
|---|---|---|
| 4 | Práh levý | Škrábance |

**4 Práh levý - Škrábance**  
Umístění:

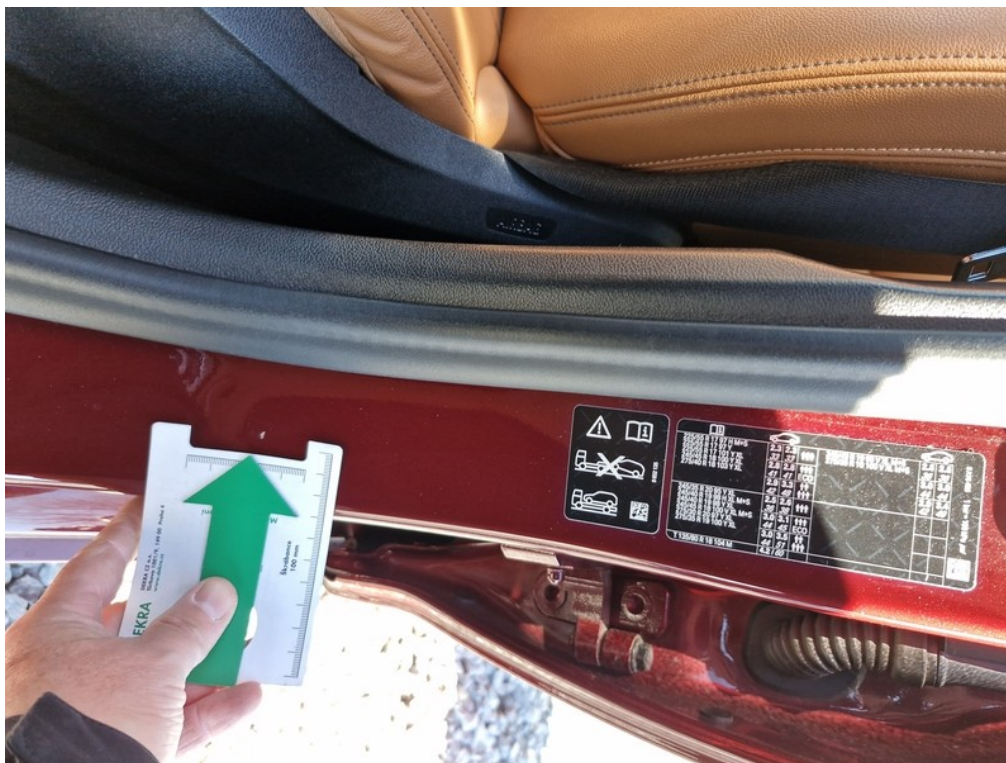
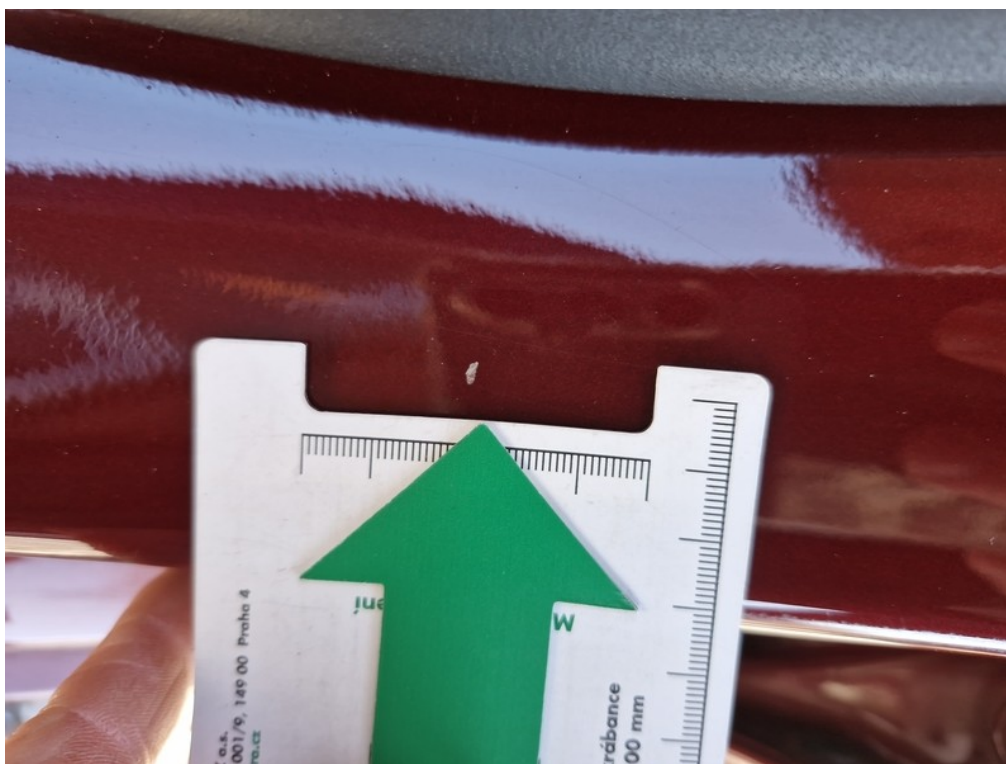
| P.č. | Poškozený díl | Druh poškození |
|---|---|---|
| 5 | B sloupek levý | Škrábance |

**5 B sloupek levý - Škrábance**  
Umístění:

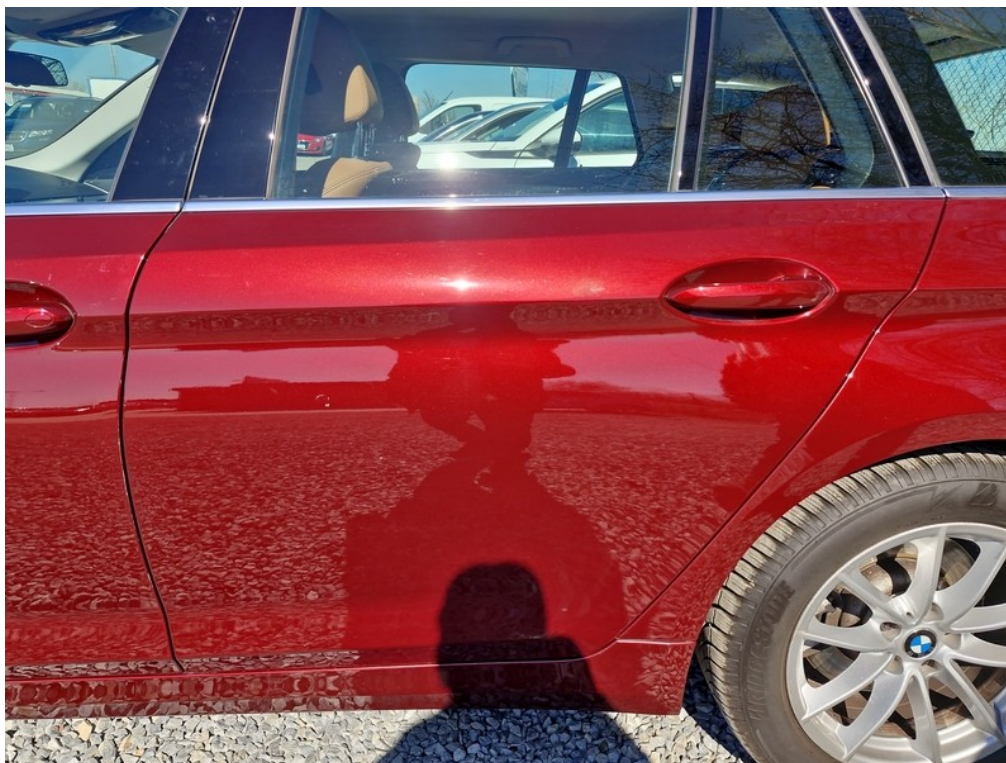
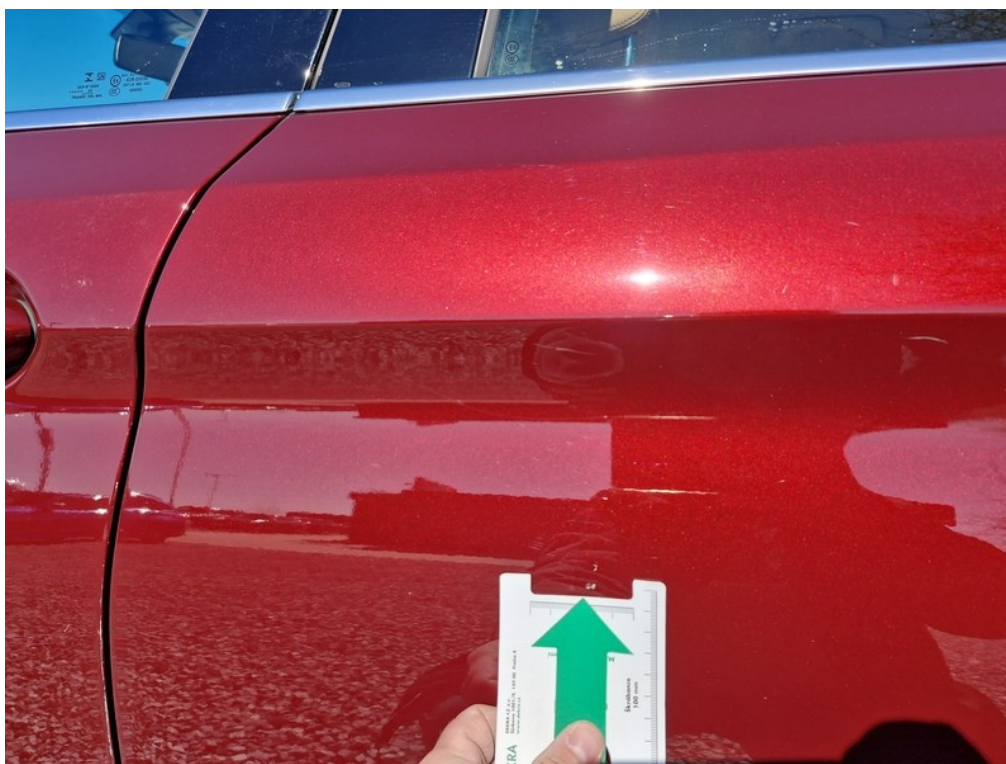
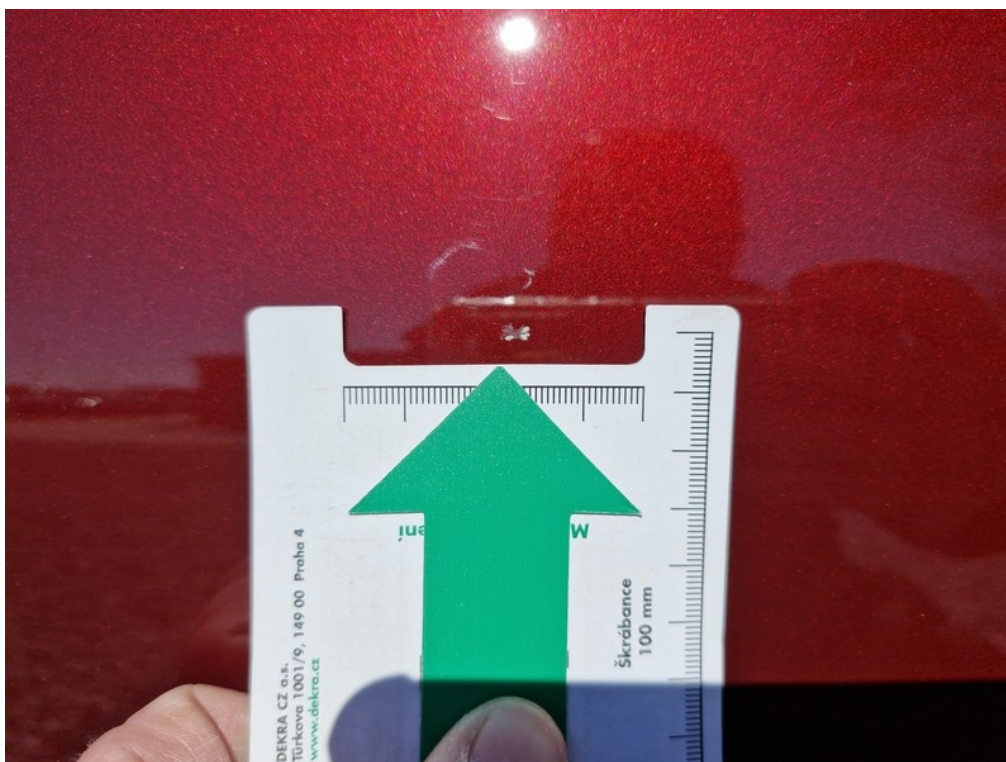
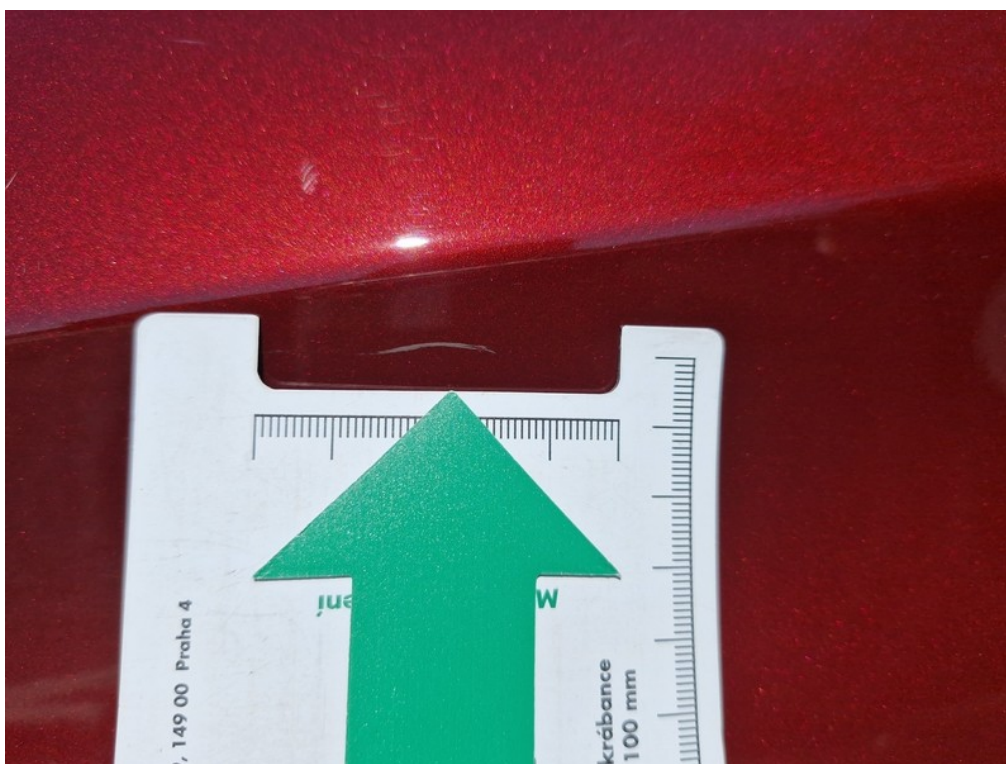
| P.č. | Poškozený díl | Druh poškození |
|---|---|---|
| 6 | Dveře zadní levé | Škrábance |

## 6 Dveře zadní levé - Škrábance

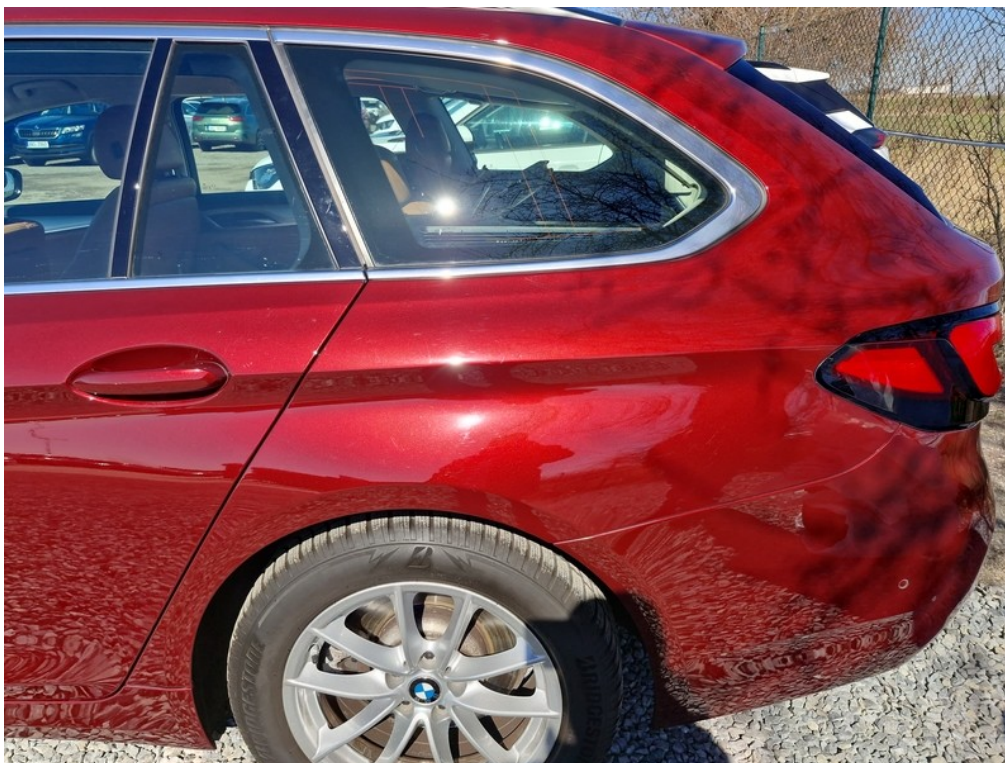
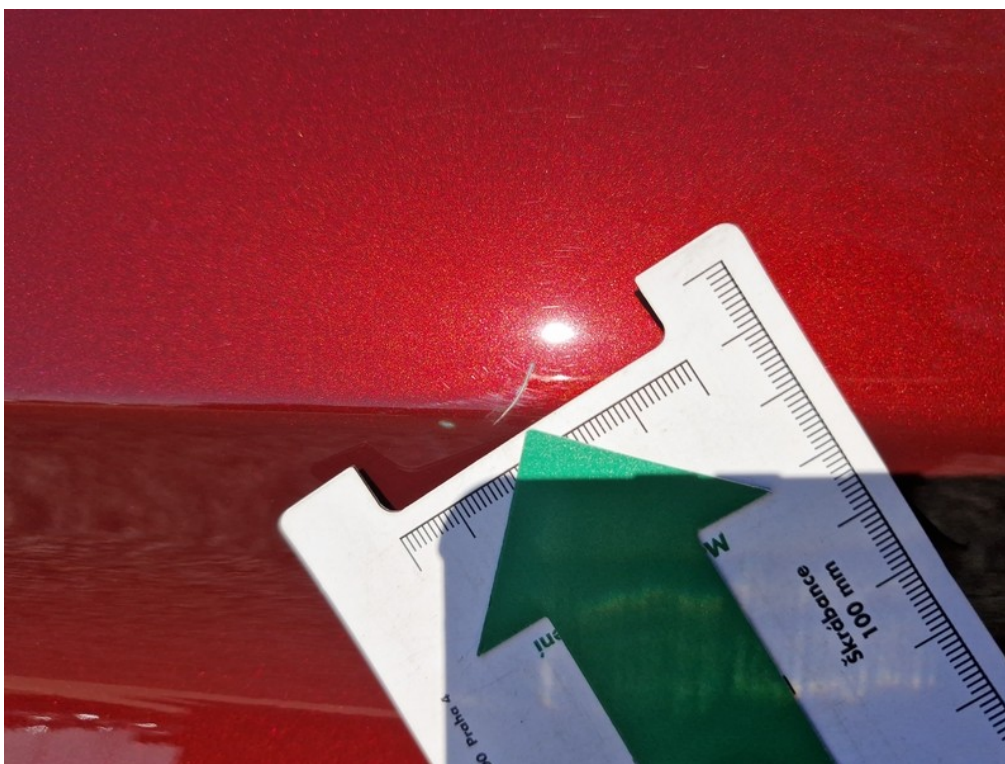
| P.č. | Poškozený díl | Druh poškození |
|---|---|---|
| 7 | Bočnice zadní levá | Škrábance |

**7 Bočnice zadní levá - Škrábance**  
Umístění:

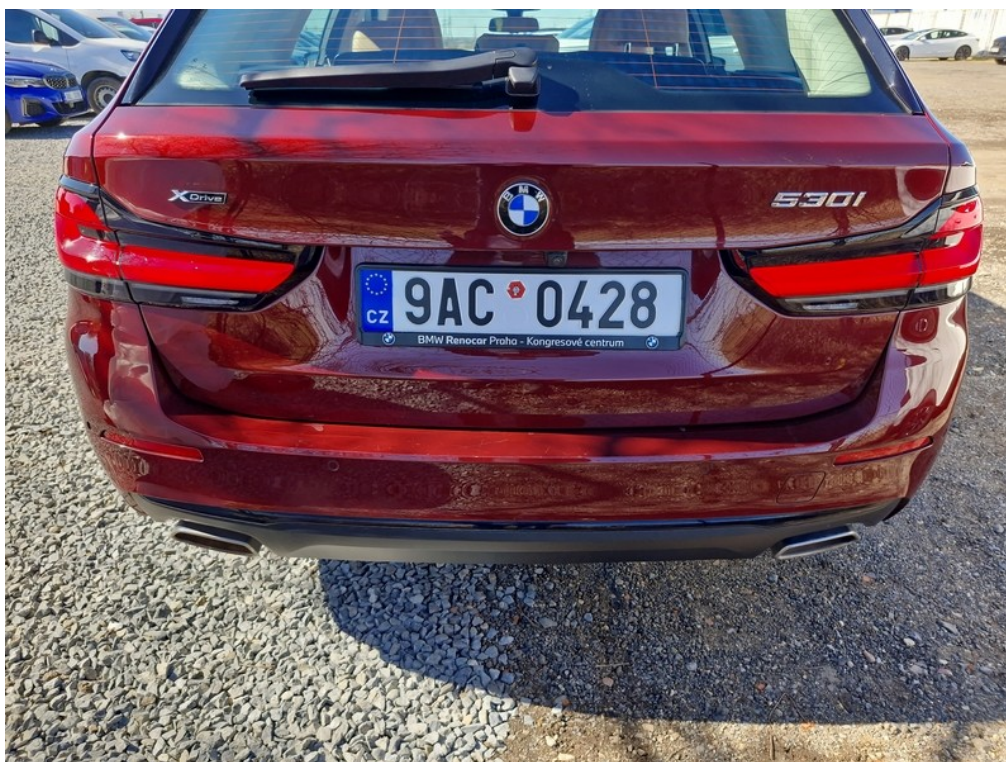
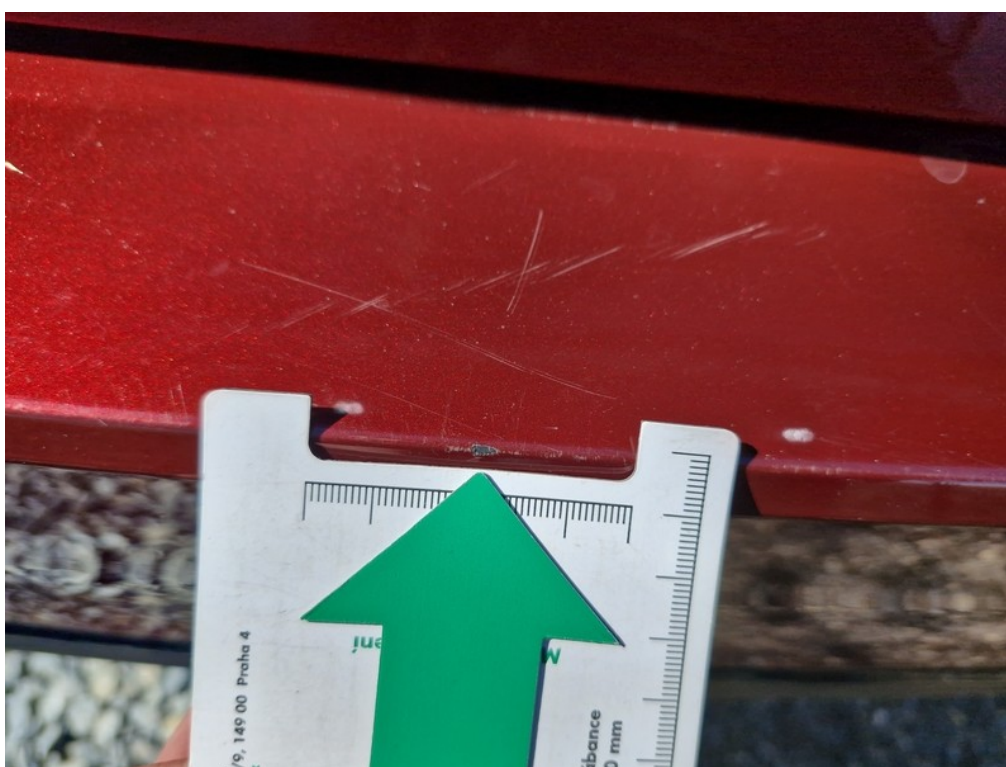
| P.č. | Poškozený díl | Druh poškození |
|---|---|---|
| 8 | Zadní nárazník | Škrábance |

**8 Zadní nárazník - Škrábance**  
Umístění:

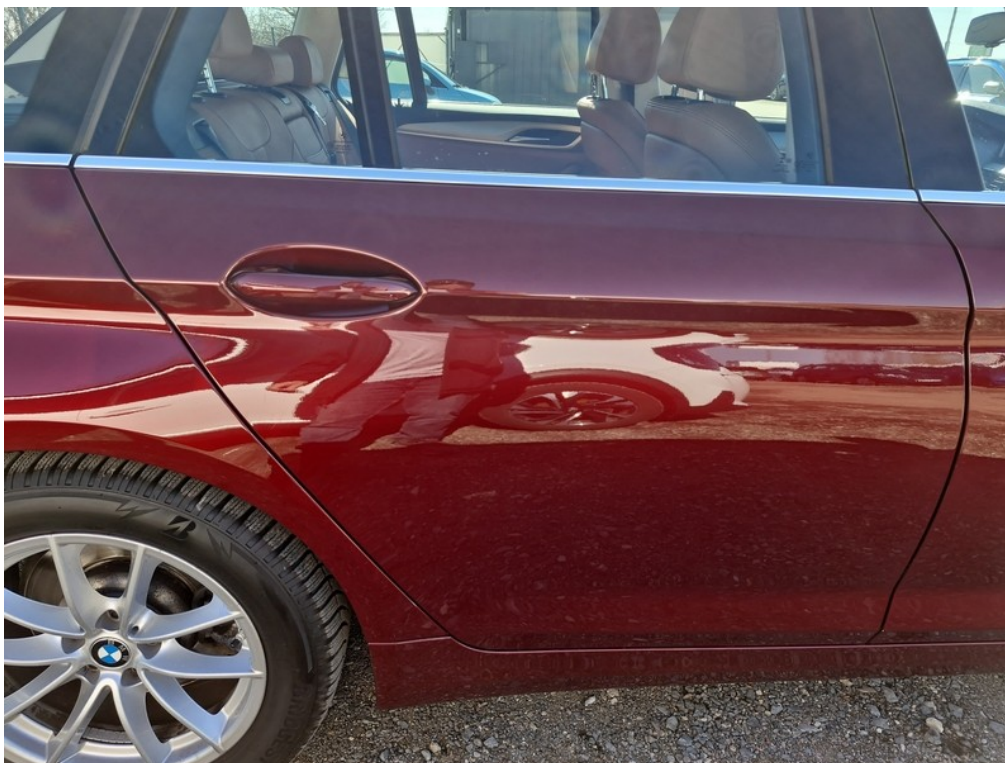
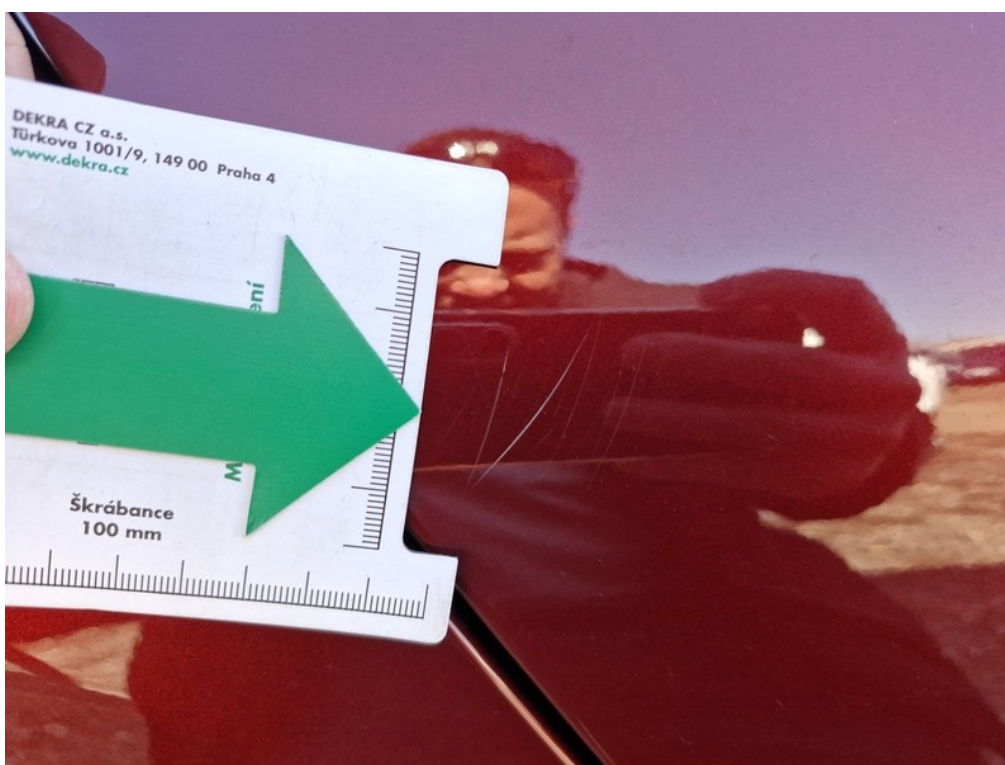
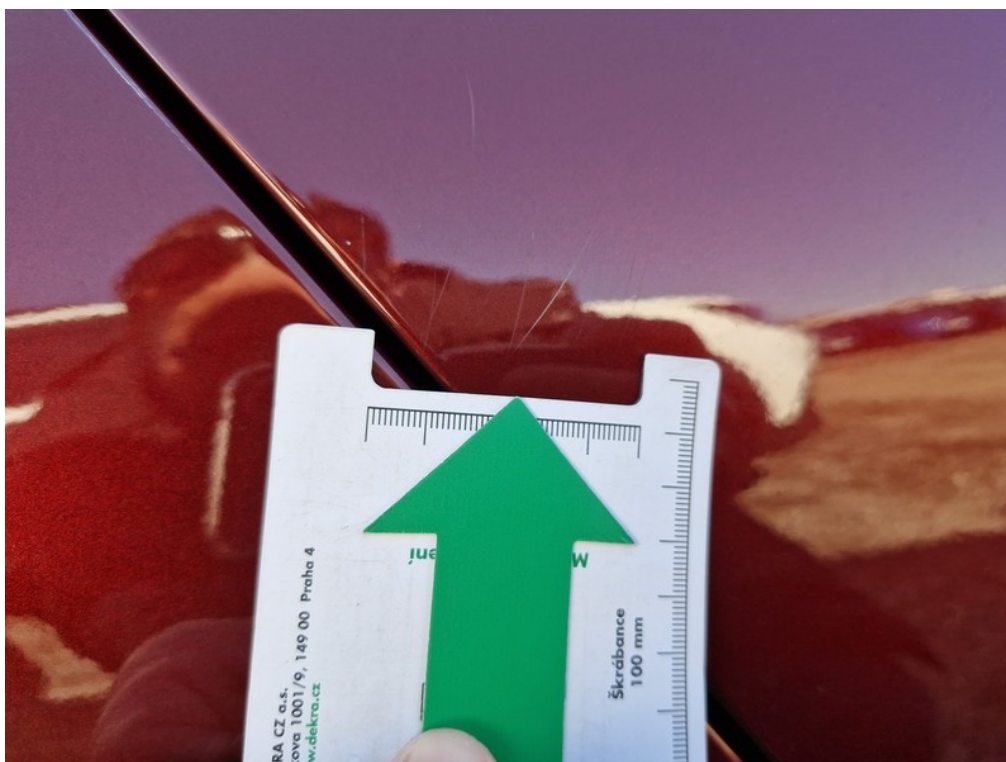
| P.č. | Poškozený díl | Druh poškození |
|---|---|---|
| 9 | Dveře zadní pravé | Škrábance |

**9 Dveře zadní pravé - Škrábance**  
Umístění:
