**DEKRA CZ a.s.**

**ARVAL CZ s.r.o.**

**ÚDAJE O VOZIDLE**

| Model vozidla: | BMW Serie 5 Touring (G31) (2017) | Provedení: | 530i Touring xDrive AT 5d |

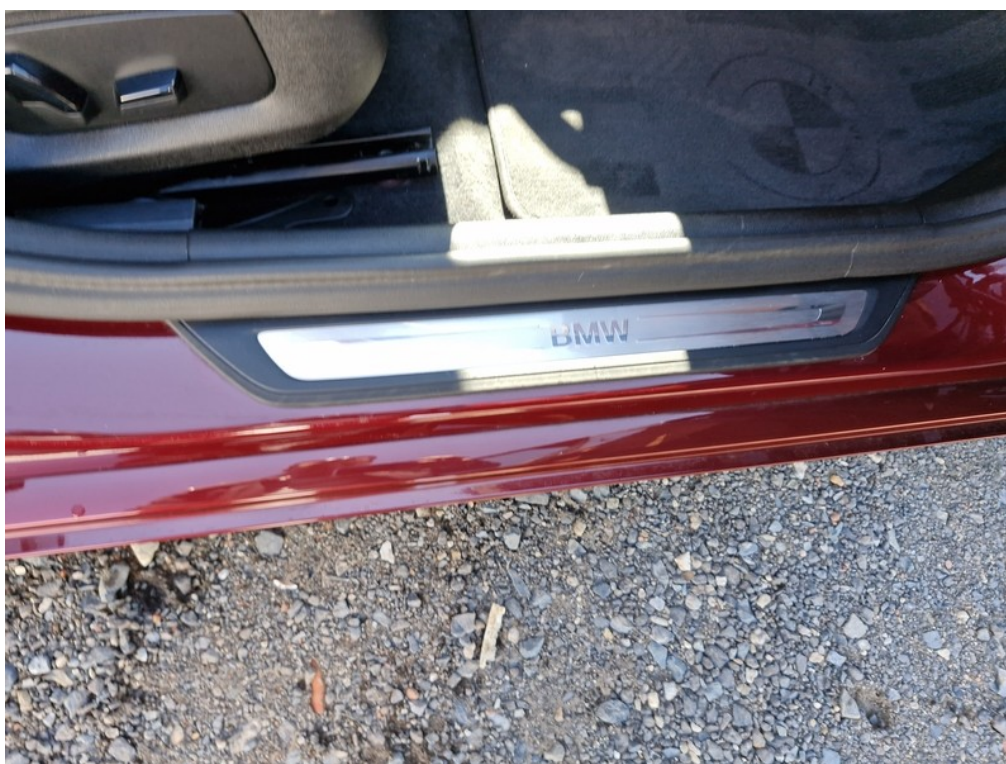
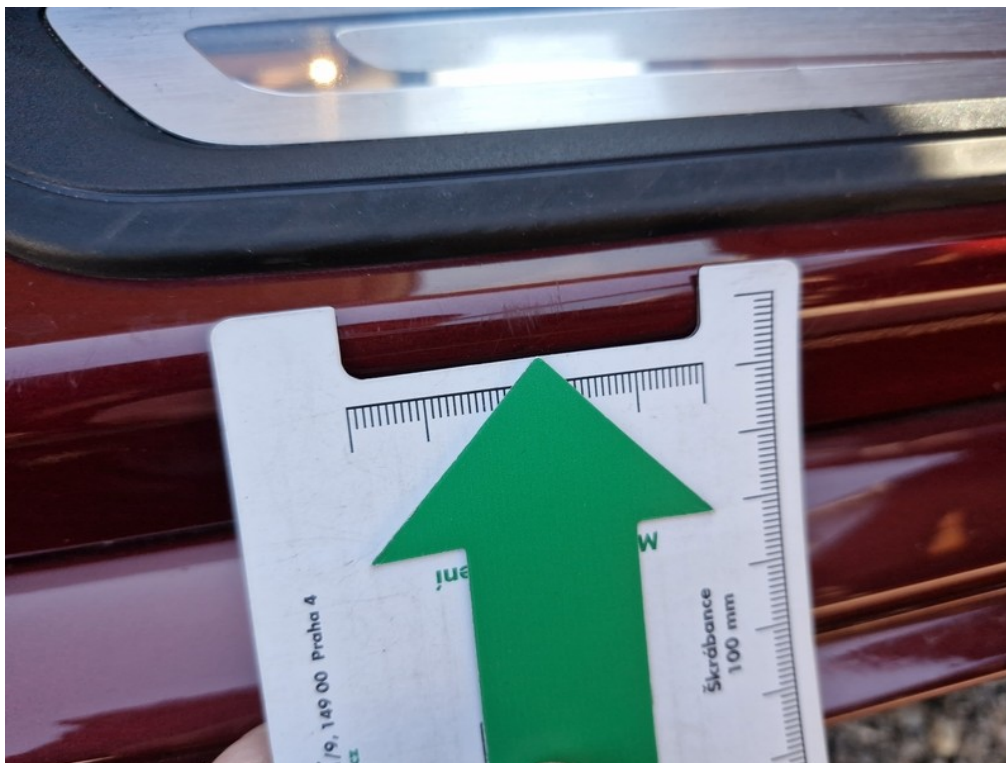
| P.č. | Poškozený díl | Druh poškození |
|---|---|---|
| 10 | Práh pravý | Škrábance |

10 **Práh pravý - Škrábance**  
Umístění:

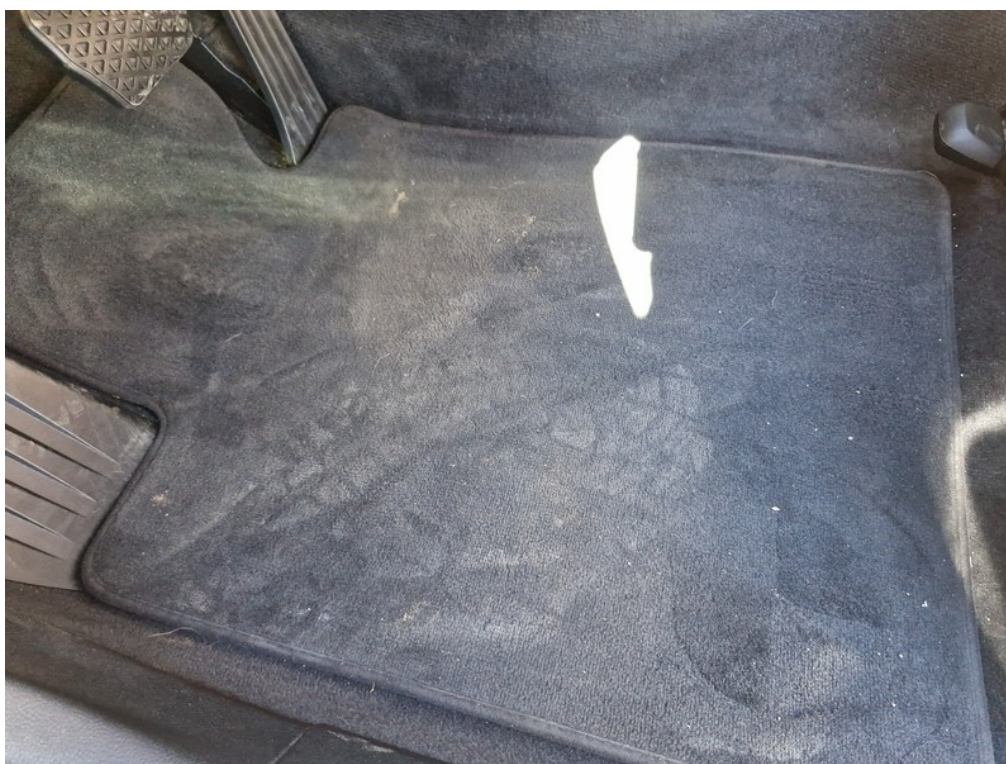
| P.č. | Poškozený díl | Druh poškození |
|---|---|---|
| 11 | Přídavný koberec LP | Opotřebení |

**11** Přídavný koberec LP - Opotřebení  
Umístění: Interiér (vnitřní prostor)

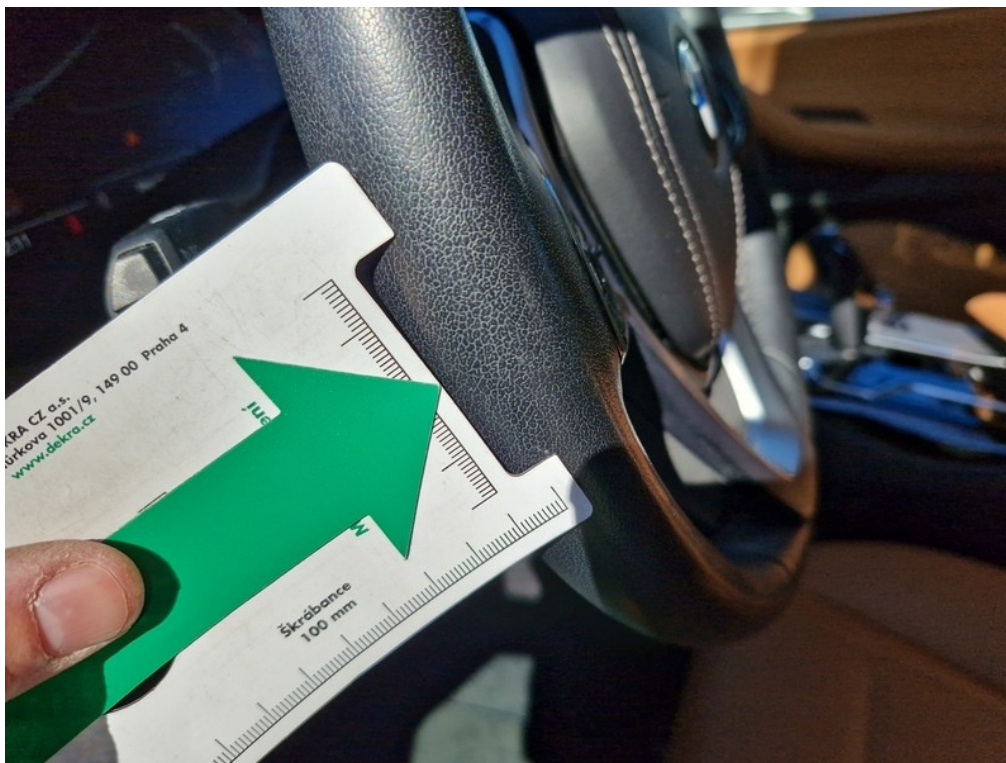
| P.č. | Poškozený díl | Druh poškození |
|---|---|---|
| 12 | Volant | Opotřebení |

**12 Volant - Opatření**  
Umístění:

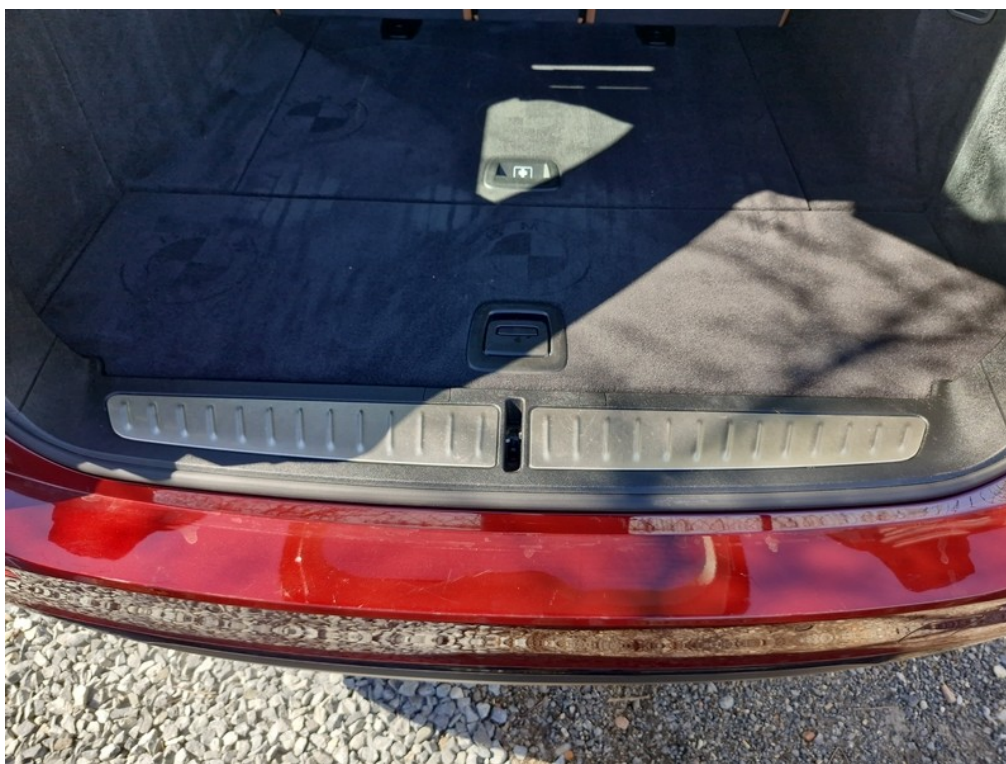
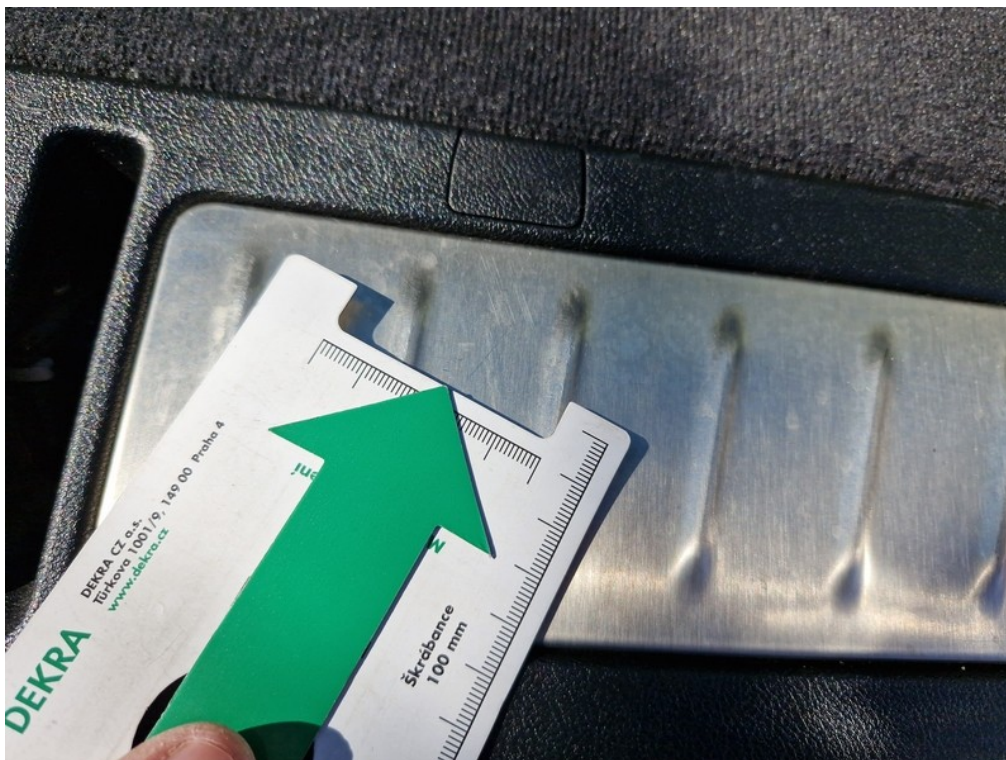
| P.č. | Poškozený díl | Druh poškození |
|---|---|---|
| 13 | Kryt zadního čela | Škrábance |

**13 Kryt zadního čela - Škrábance**  
Umístění:

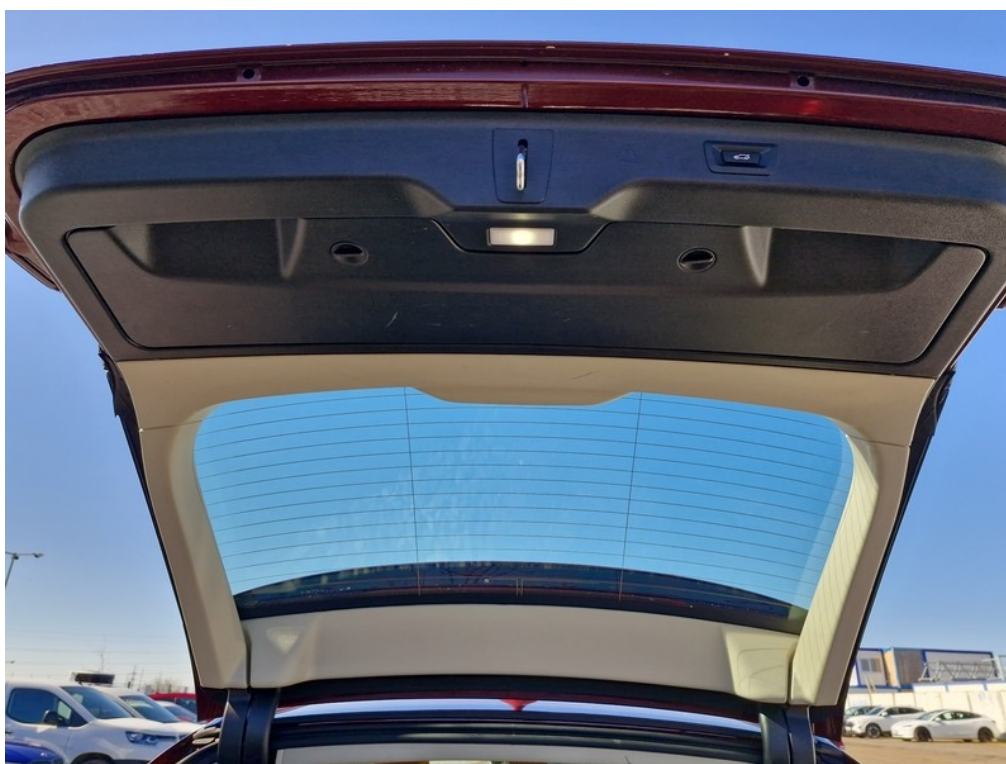
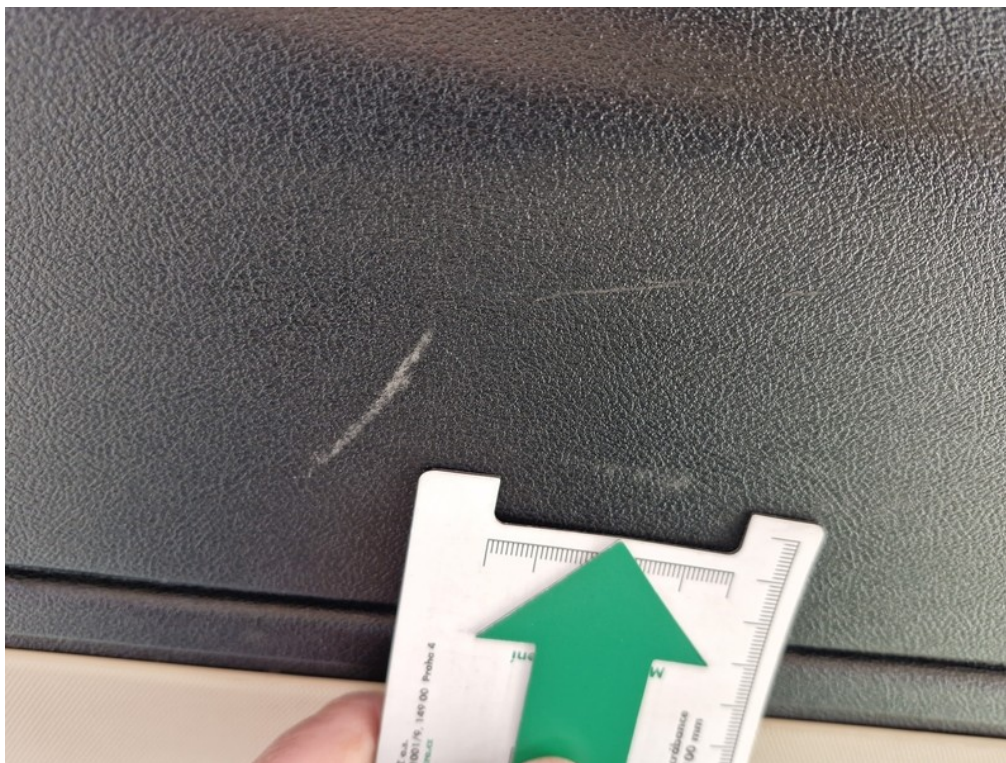
| P.č. | Poškozený díl | Druh poškození |
|---|---|---|
| 14 | Plastový kryt víka zav. prostoru | Škrábance |

14 **Plastový kryt víka zav. prostoru - Škrábance**  
Umístění: Interiér (vnitřní prostor)

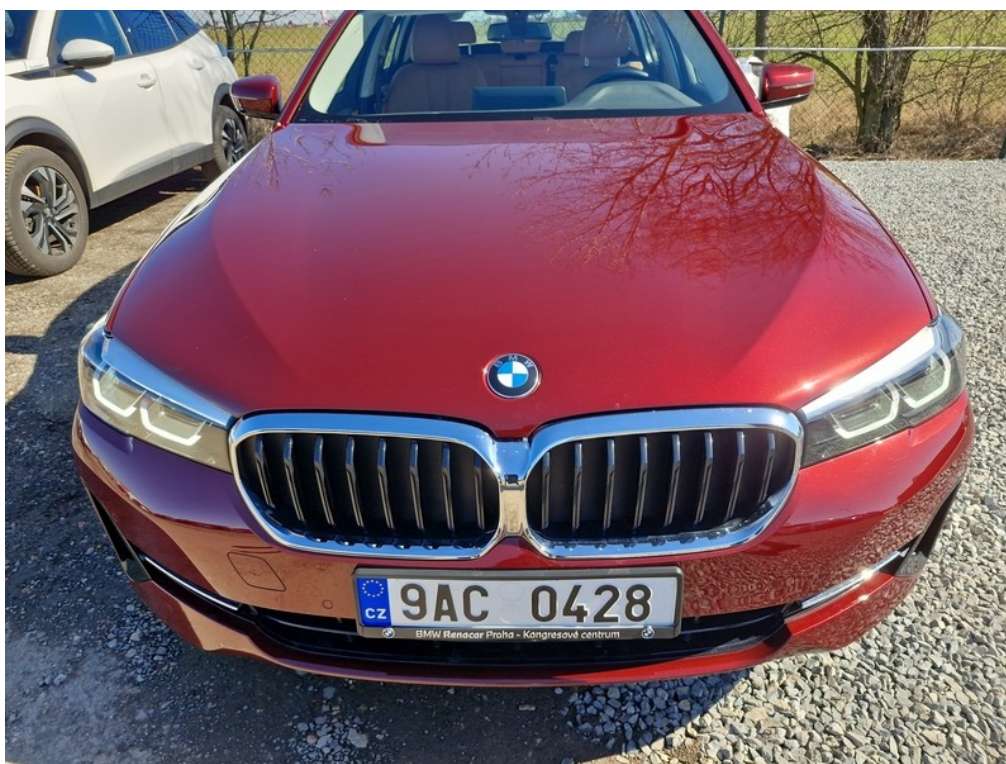
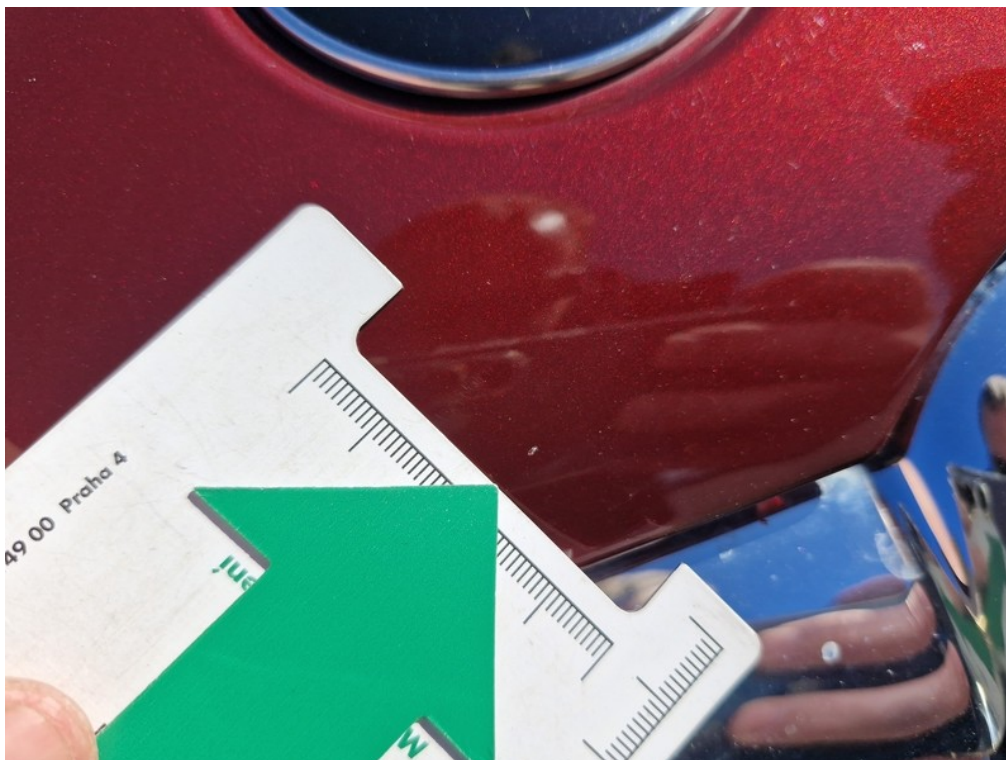
| P.č. | Poškozený díl | Druh poškození |
|---|---|---|
| 15 | Přední část vozidla | Poškození od odletujícího kamení |

**15** Přední část vozidla - Poškození od odletujícího kamení

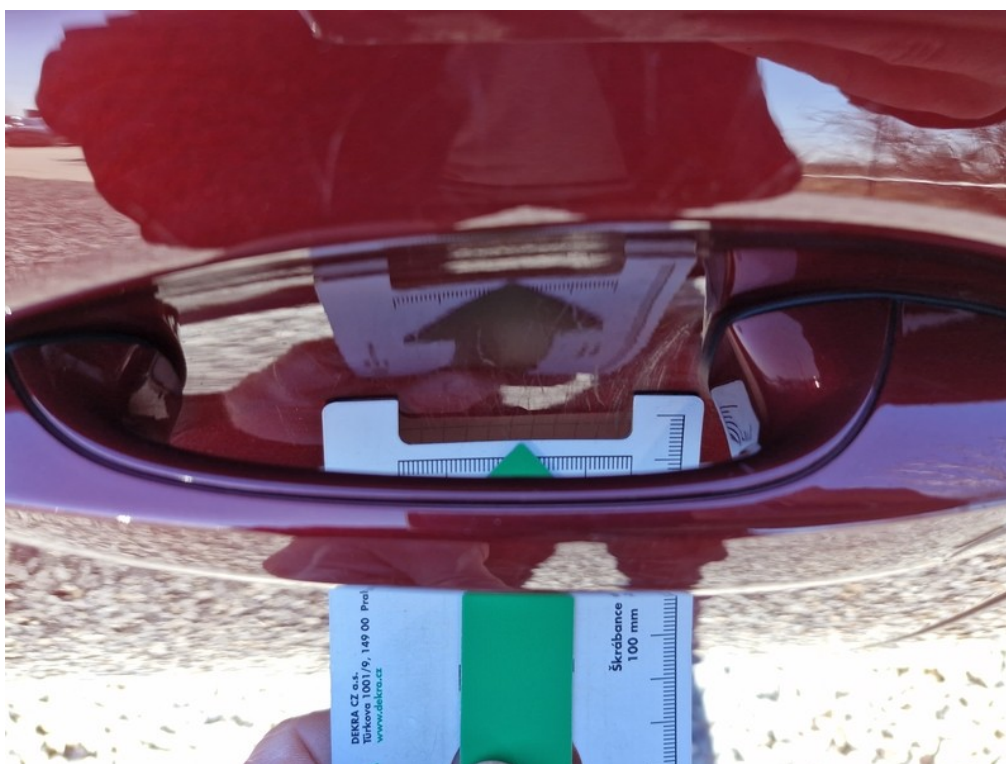
| P.č. | Poškozený díl | Druh poškození |
|---|---|---|
| 16 | Celková plocha karoserie | Škrábance |

**16** Celková plocha karoserie - Škrábance  
Umístění: Ostatní

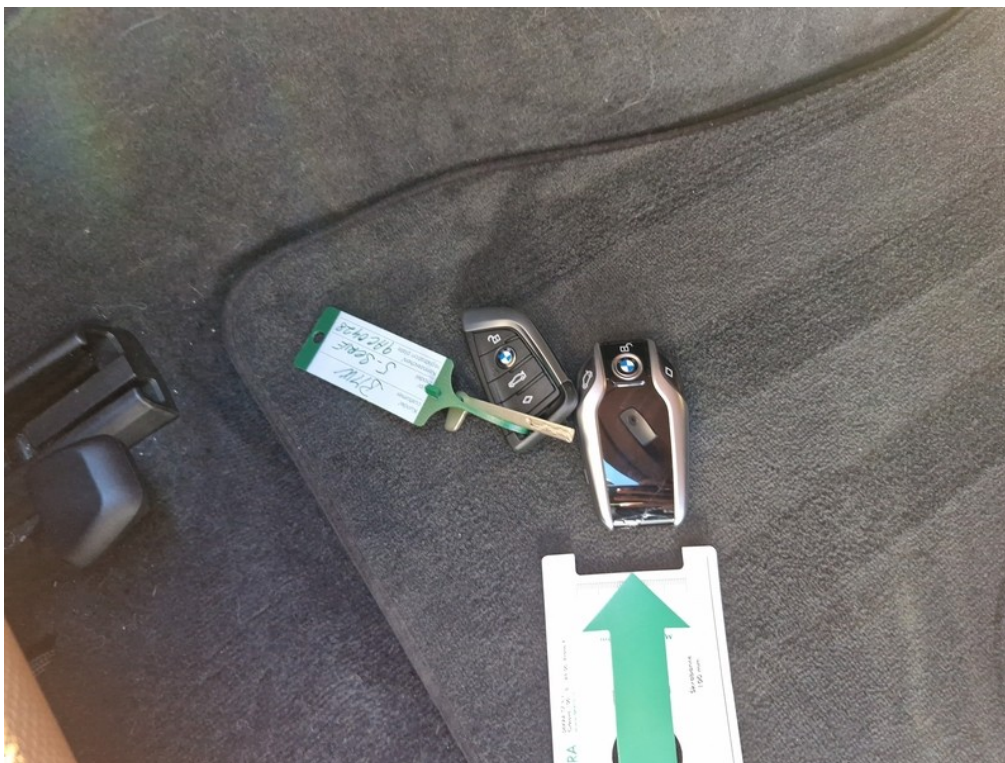
| P.č. | Poškozený díl | Druh poškození |
|---|---|---|
| 17 | Návod k obsluze vozidla | Chybí |

**17** Návod k obsluze vozidla - Chybí  
Umístění: Ostatní

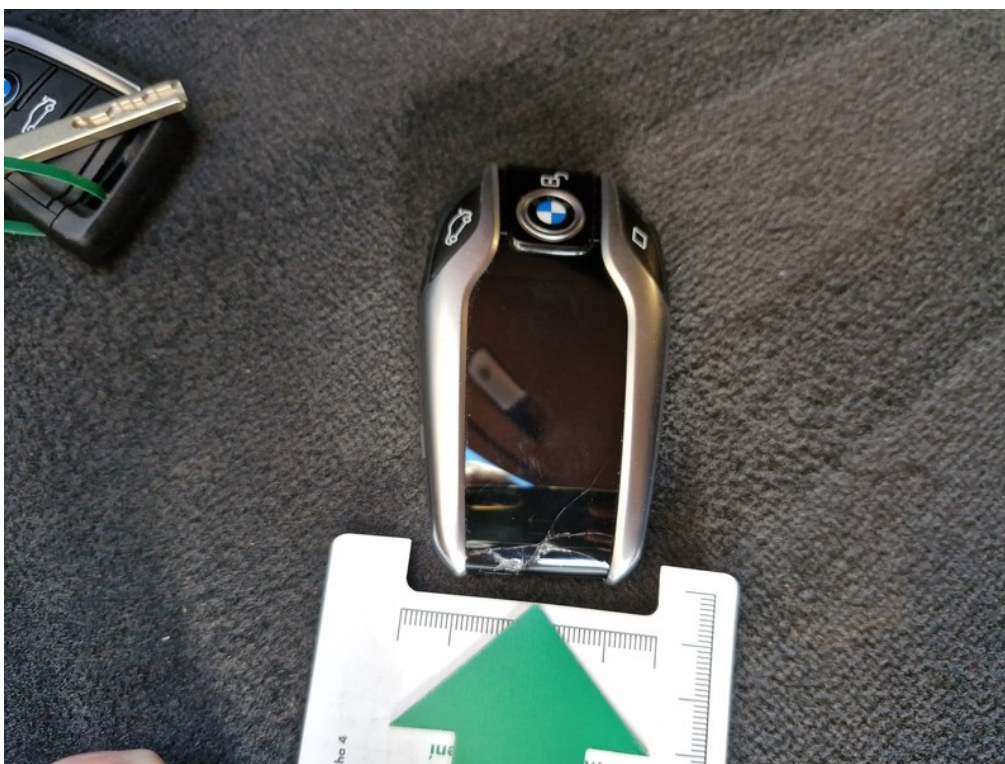
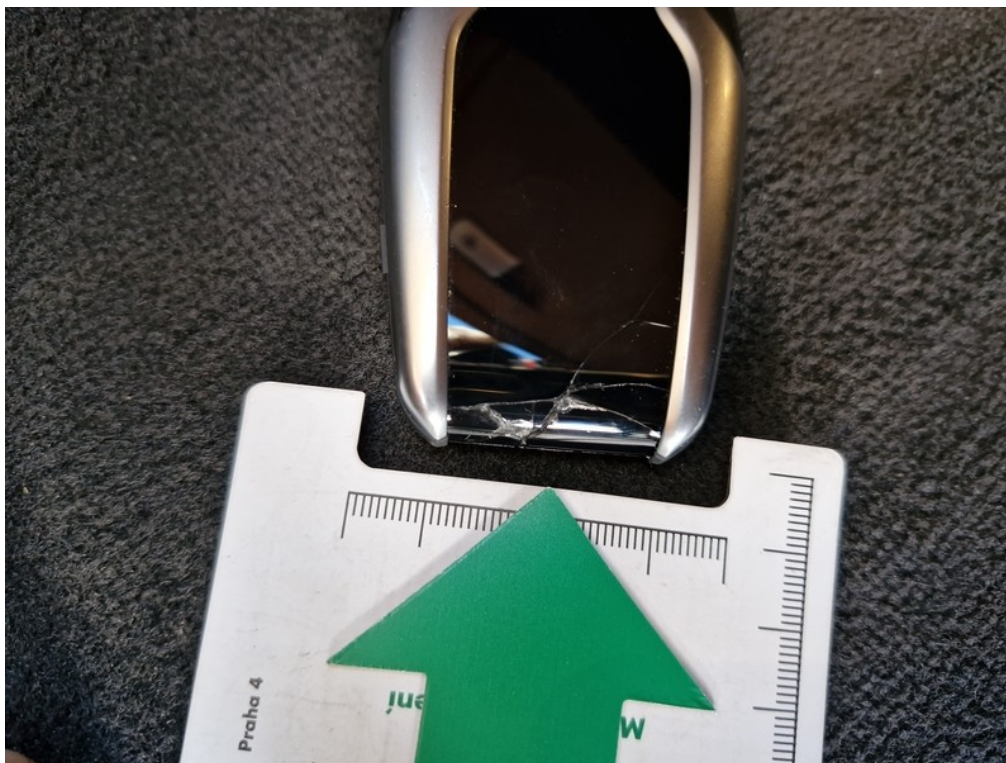
| P.č. | Poškozený díl | Druh poškození |
|---|---|---|
| 18 | Klíč od vozidla | Závada |

**18** Klíč od vozidla - Závada  
Umístění: Ostatní
