TÜV SÜD Auto Partner GmbH
Gutenbergstr. 13
70771 Leinfelden-Echterdingen

Besichtigungsort
SAP SE
Dietmar-Hopp-Allee 16
69190 Walldorf

Besichtigungsdatum: 12.09.2025
Protokollnummer: 41513447
Anlieferungsdatum: 15.09.2025

Zustandsbericht

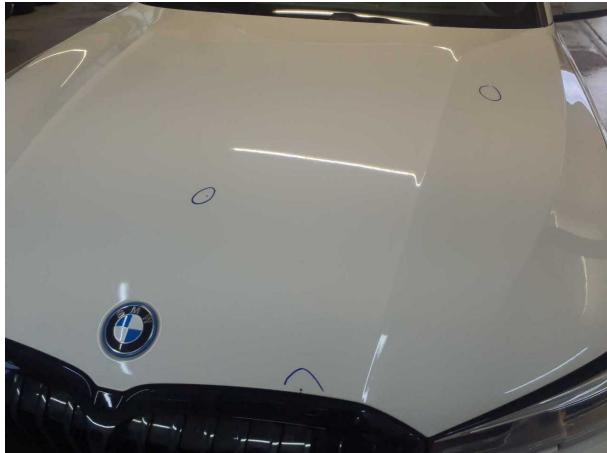
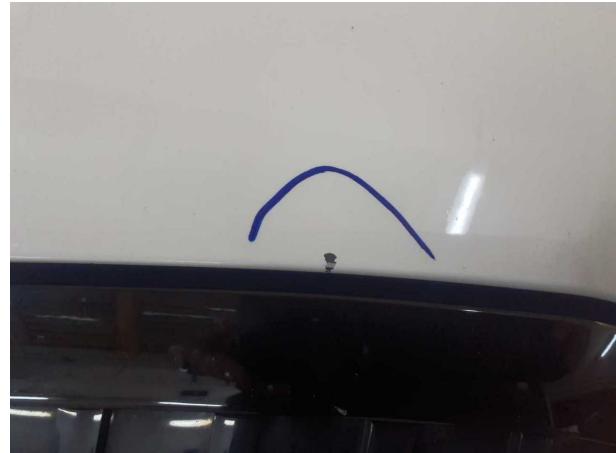
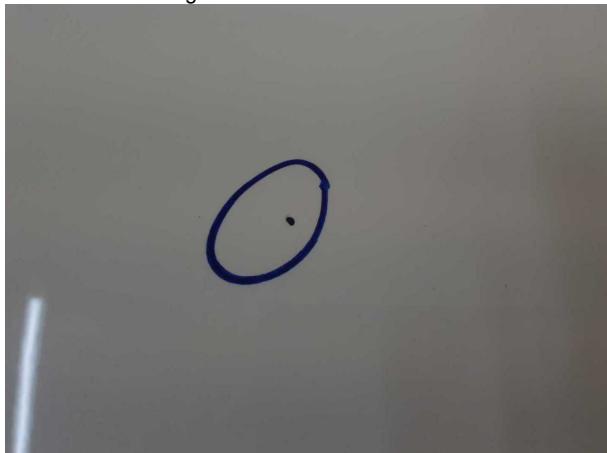
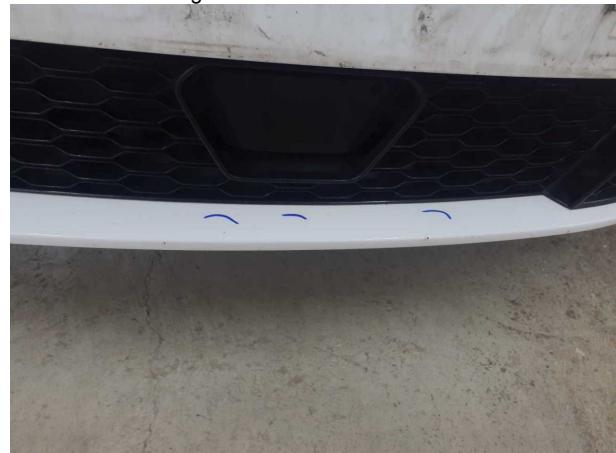
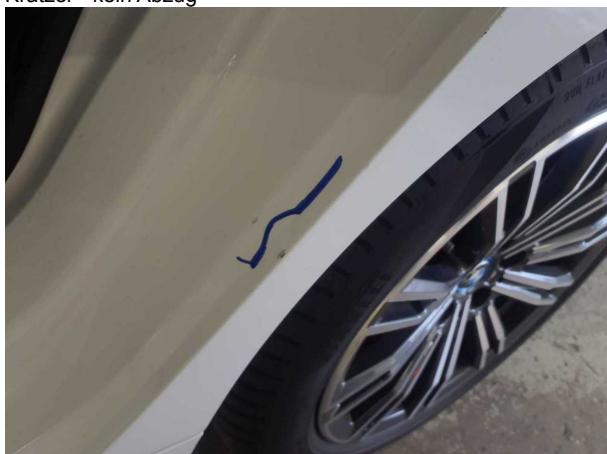
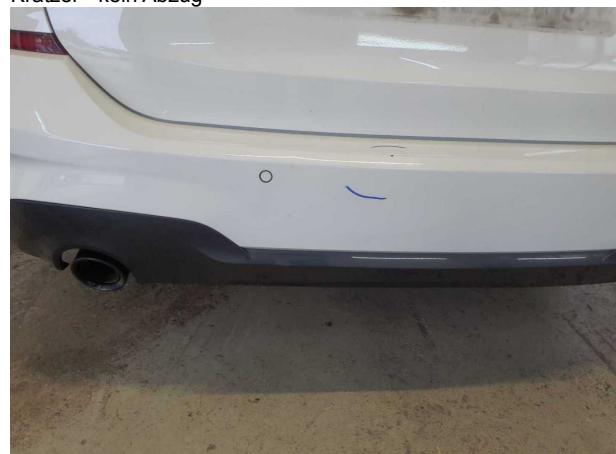
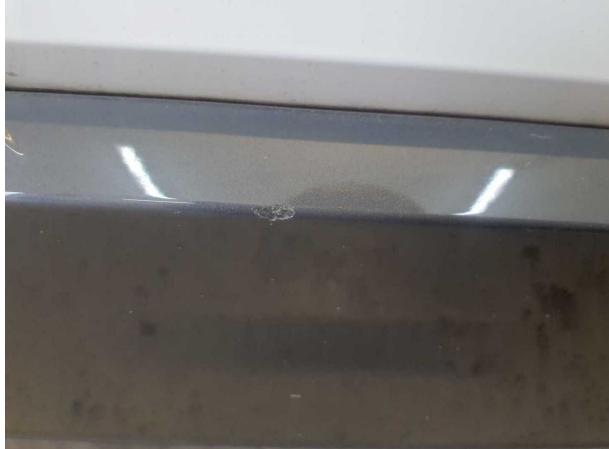
Beschädigung #1: Karosserie: Karosserie (+Steinschläge) - Kratzer - kein Abzug

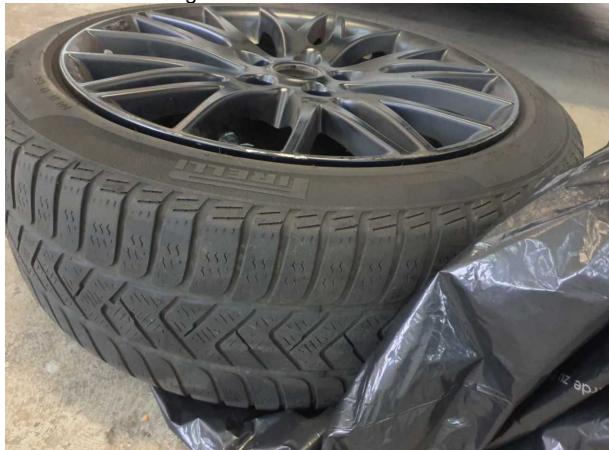
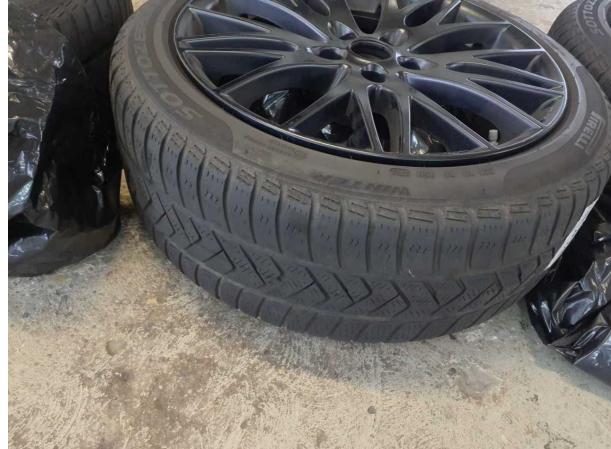
Achse	Reifengröße	Hersteller	Reifentyp	Profiltiefe	Verktgl.	Zul.
1	225/45 R18 95V	Pirelli	Winterreifen	2mm - 2mm	n.i.O.	
2	225/45 R18 95V	Pirelli	Winterreifen	7mm - 7mm	i.O.

Beschädigung #2: 2.Radsatz: 2 Reifen - verschlissen - erneuern

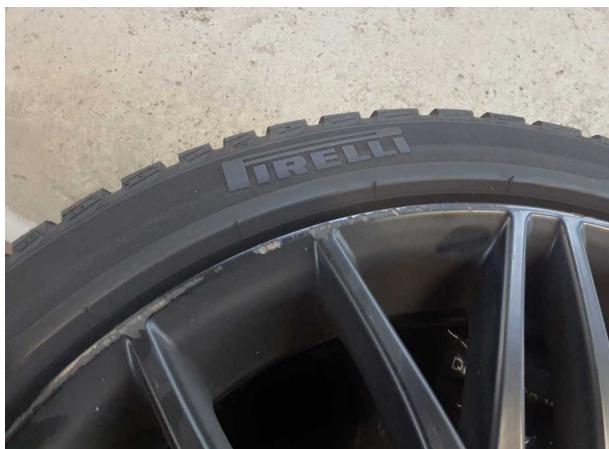
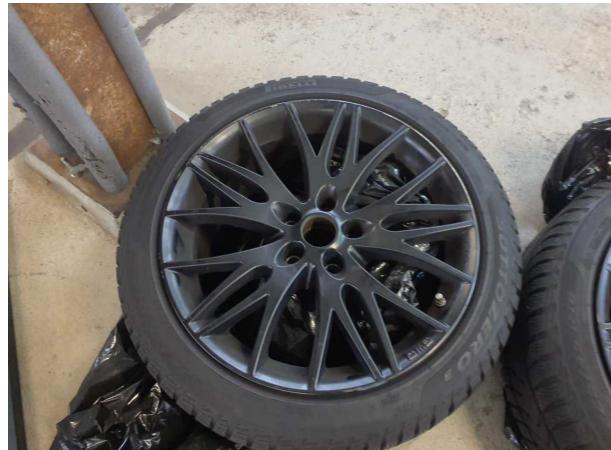
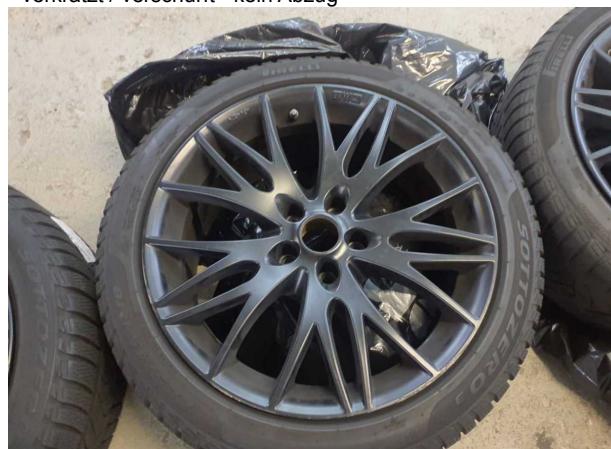
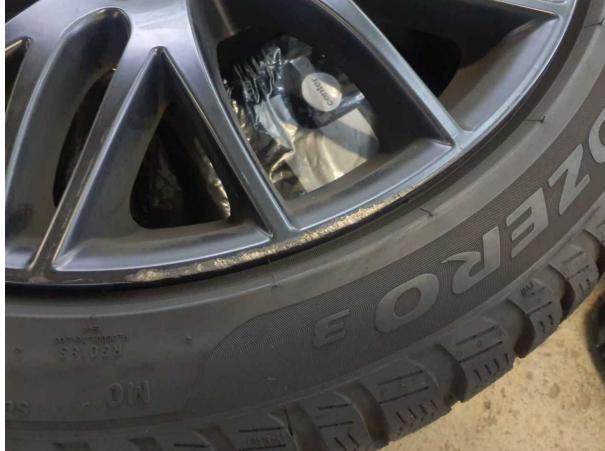
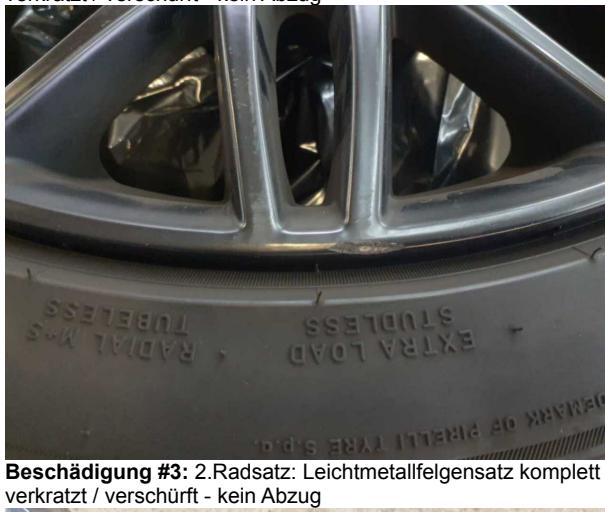
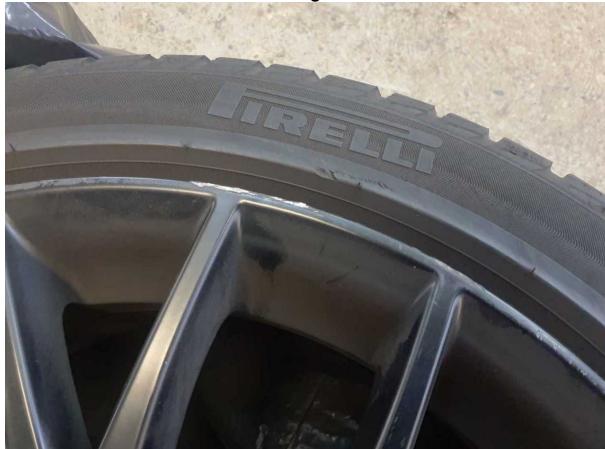
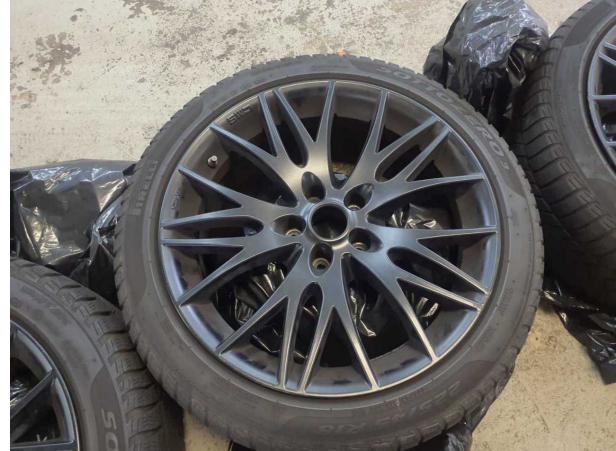
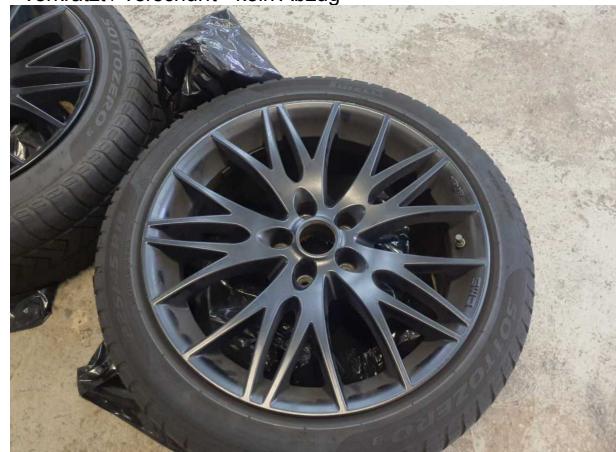
Beschädigung #3: 2.Radsatz: Leichtmetallfelgensatz komplett - verkratzt / verschürft - kein Abzug

Beschädigung #3: 2.Radsatz: Leichtmetallfelgensatz komplett - verkratzt / verschürt - kein Abzug

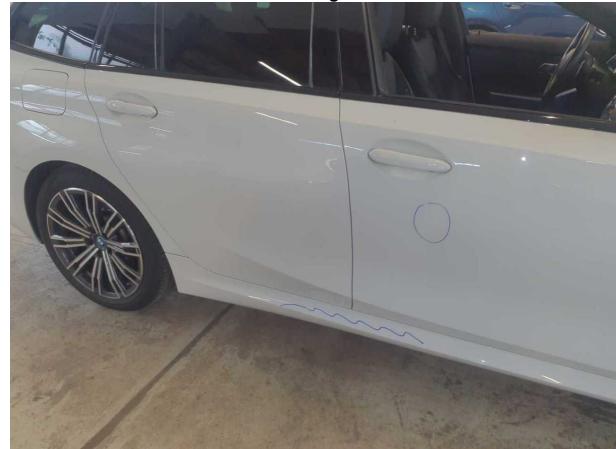
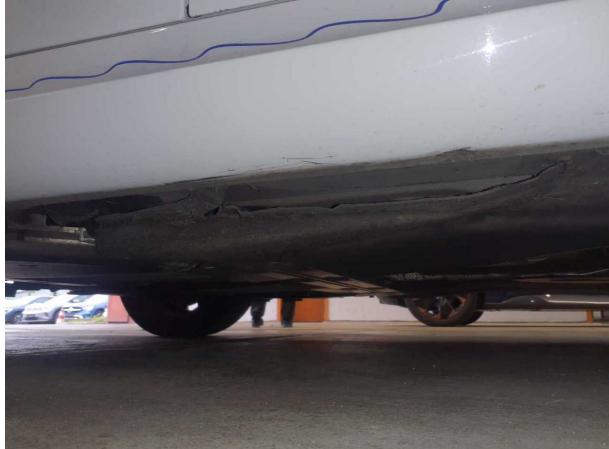
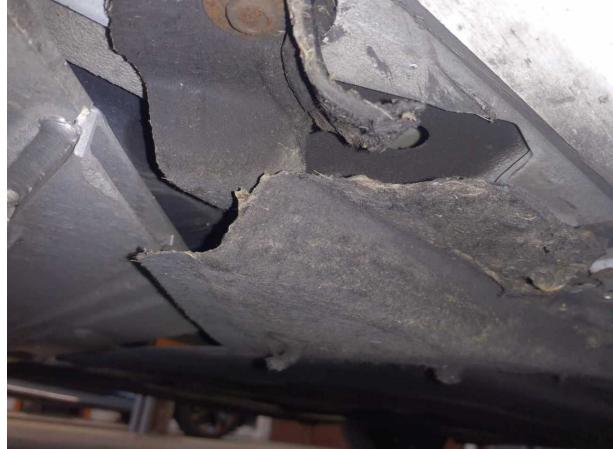
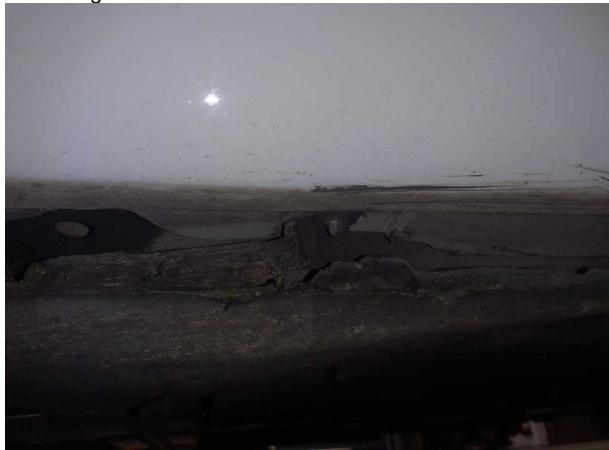
Beschädigung #4: Karosserie: Unterbodenverkleidung - beschädigt - erneuern

Beschädigung #4: Karosserie: Unterbodenverkleidung -
beschädigt - erneuern

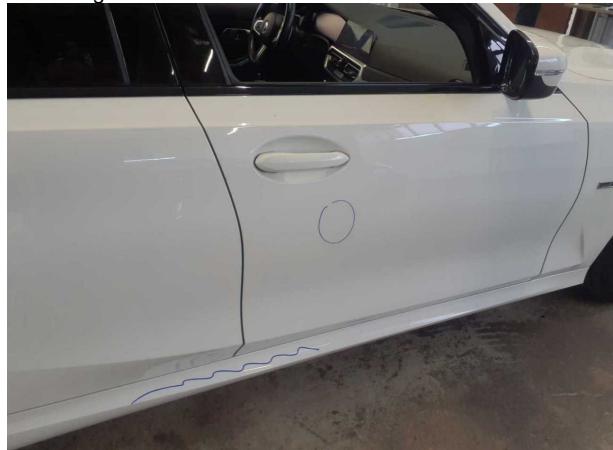
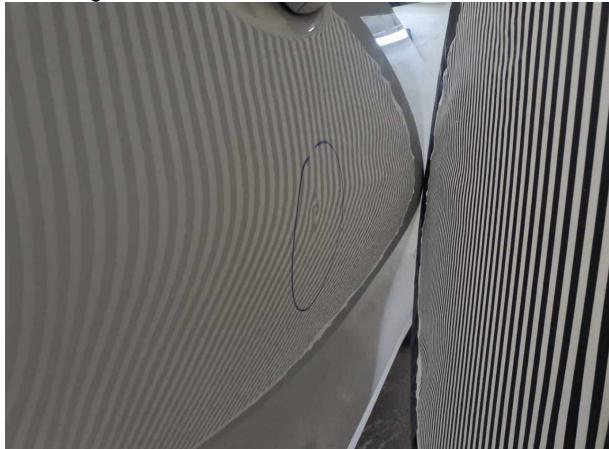
Beschädigung #5: Tür vorn rechts: Tür - Delle(n) - sanft
instandsetzen

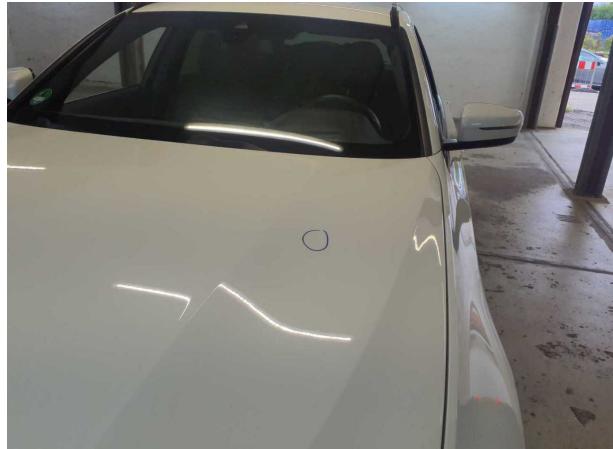
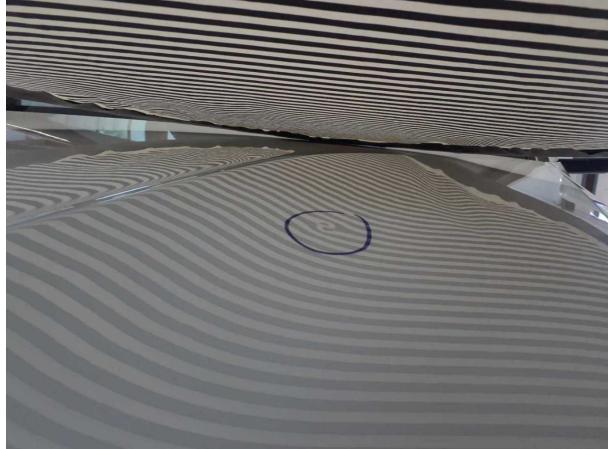
Beschädigung #6: Motorhaube: Motorhaube - Delle(n) - sanft
instandsetzen

Beschädigung #6: Motorhaube: Motorhaube - Delle(n) - sanft instandsetzen

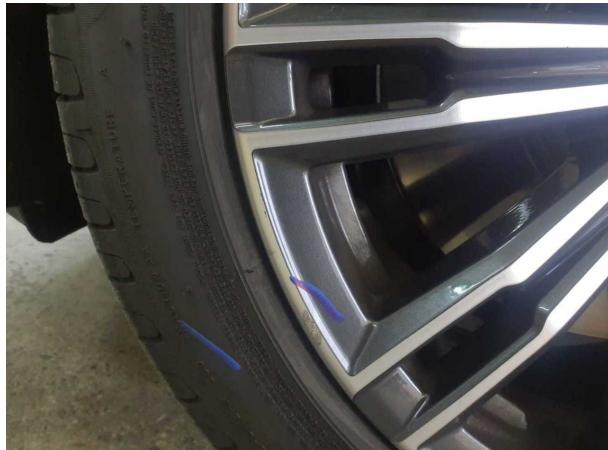
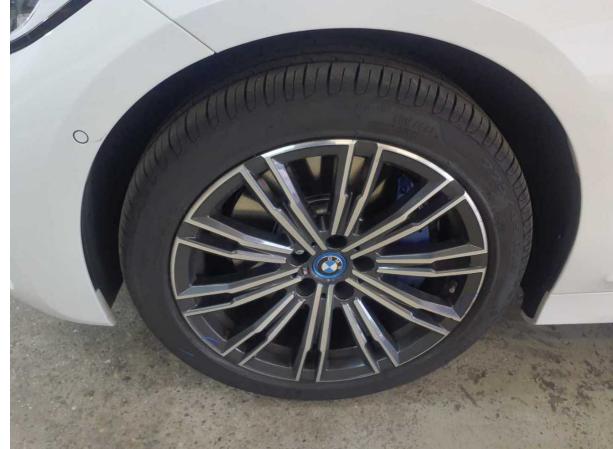
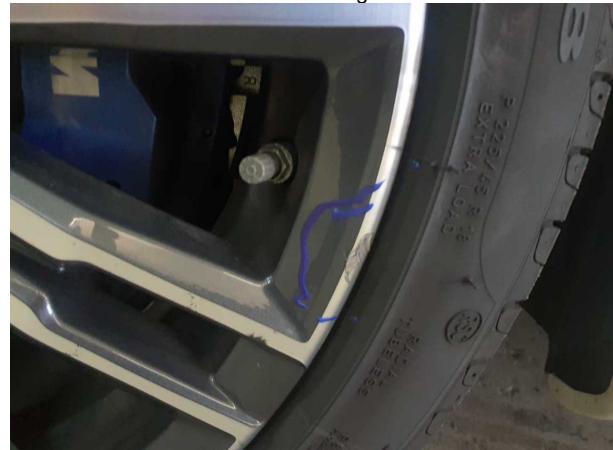
Beschädigung #7: Rad/Reifen: Leichtmetallfelge vorn links - verkratzt / verschürt - Wertminderung

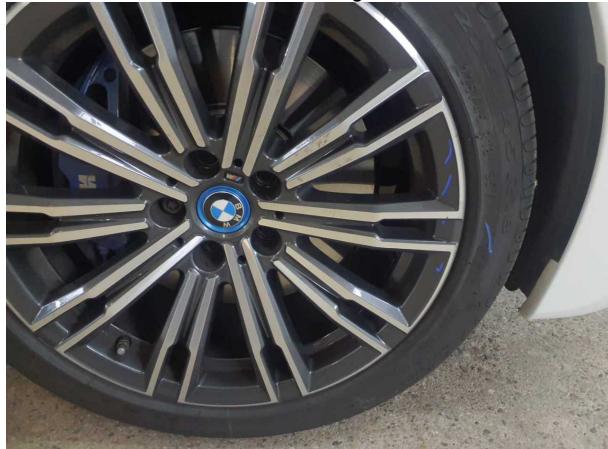
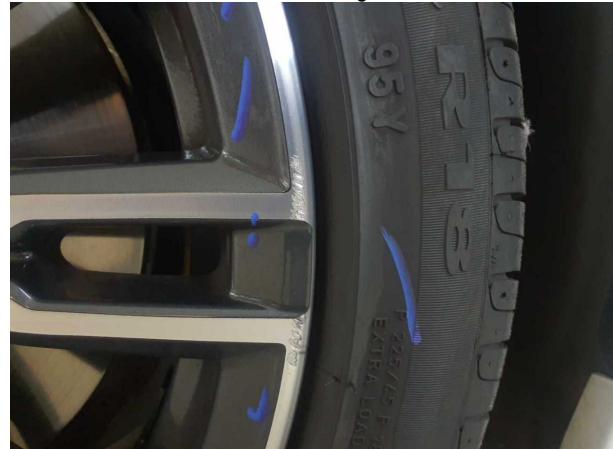
Beschädigung #8: Rad/Reifen: Leichtmetallfelge vorn rechts - verkratzt / verschürt - Wertminderung

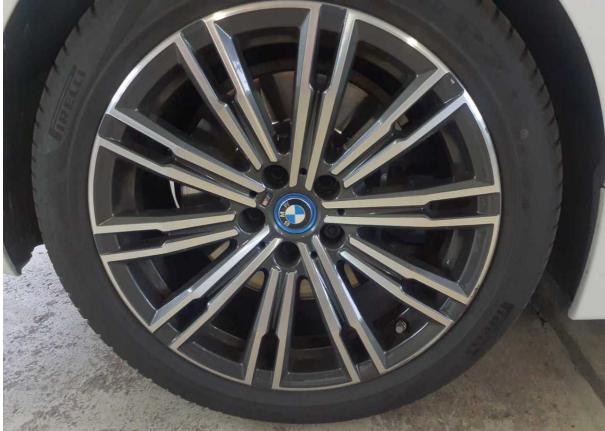
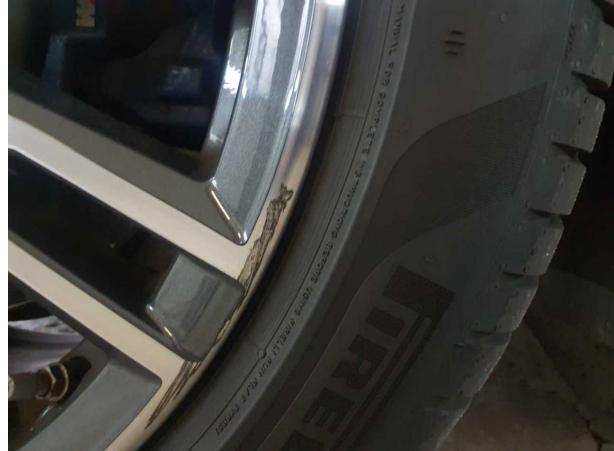
Beschädigung #9: Rad/Reifen: Leichtmetallfelge hinten rechts - verkratzt / verschürt - Wertminderung

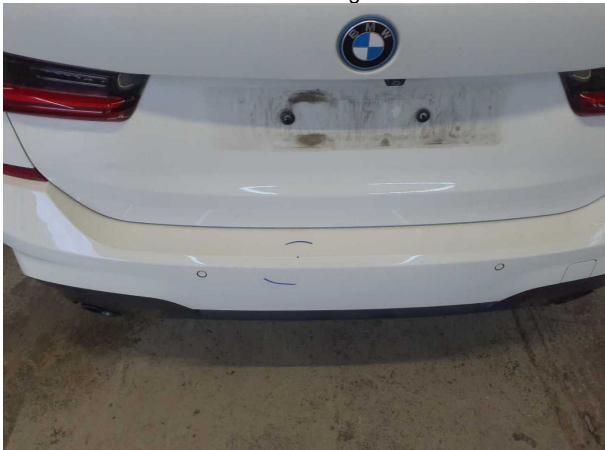
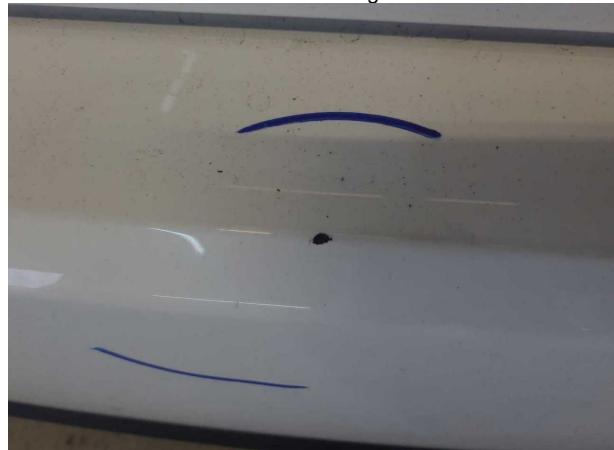
Beschädigung #10: Stossfänger hinten: Stossfänger hinten - verkratzt / verschürt - Smart Repair

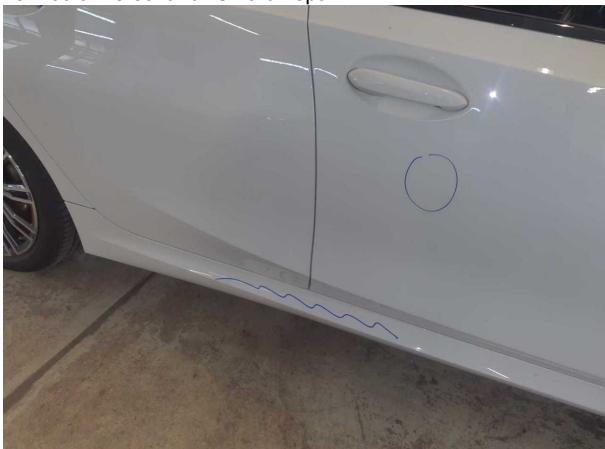
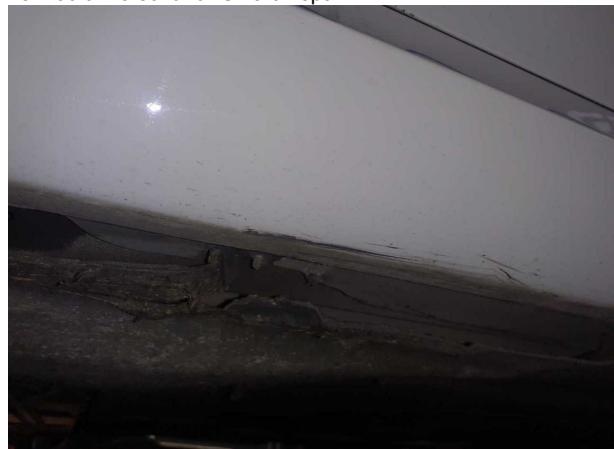
Beschädigung #12: Schweller rechts: Verkleidung - verkratzt / verschürt - instandsetzen und lackieren

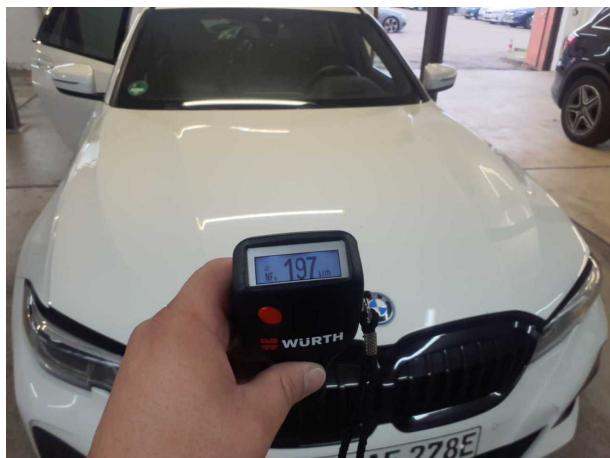
Lackwerte geprüft, N.i.O

Nachlackierung 1: Motorhaube
