## Athlon Verkaufsexpertise

Kunde :	Athlon Germany KD	Vertragsnummer :	12050179
Berichtsnummer :	0000000832832-DE949		
Amtl. Kennzeichen :	S-DS 190E

#### BMW Baureihe 3 Touring .

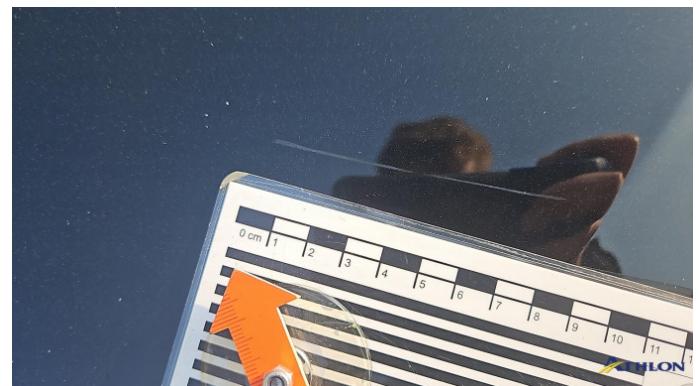
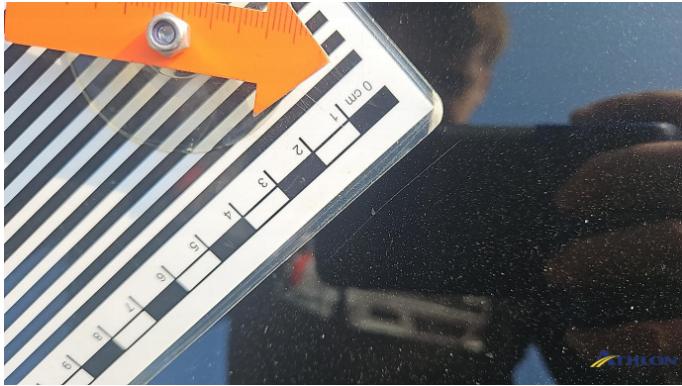
<b>Karosserie außen</b>
	<b>Bauteil</b> <b>Schaden</b>
1.	Motorhaube                Kratzer
2.	Stoßfänger Vorne        Verformt (leicht)
3.	Stoßfänger Vorne        Kratzer

1. Motorhaube  
Kratzer

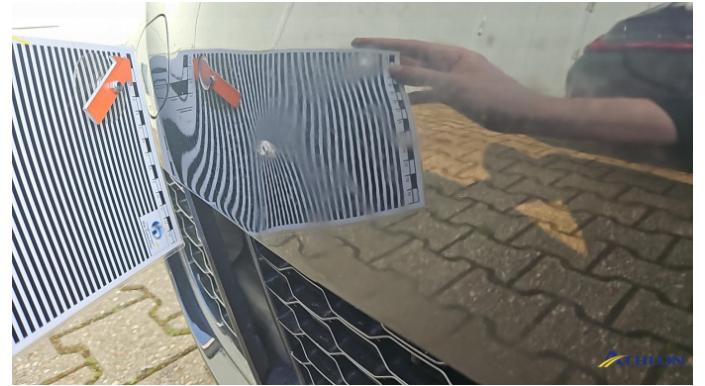
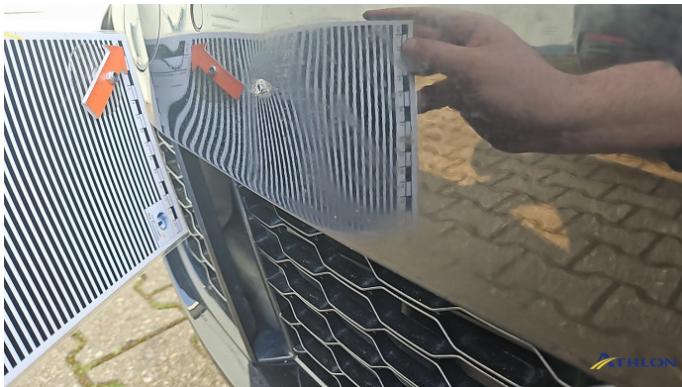
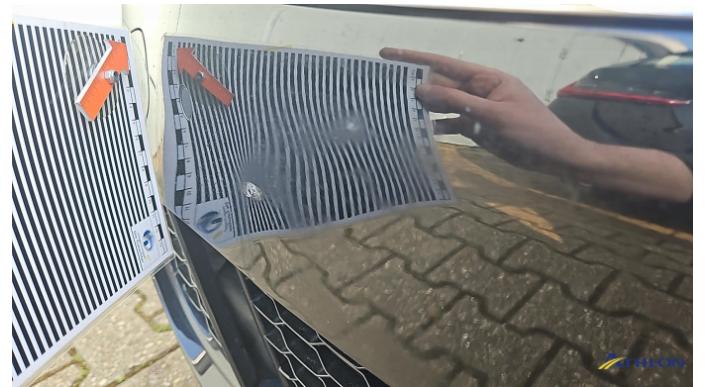
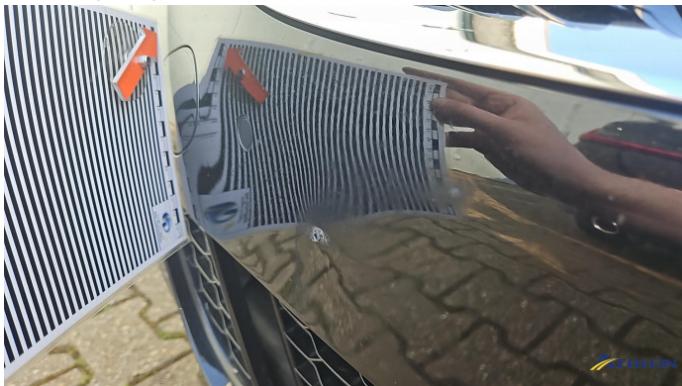
2. Stoßfänger Vorne  
Verformt (leicht)

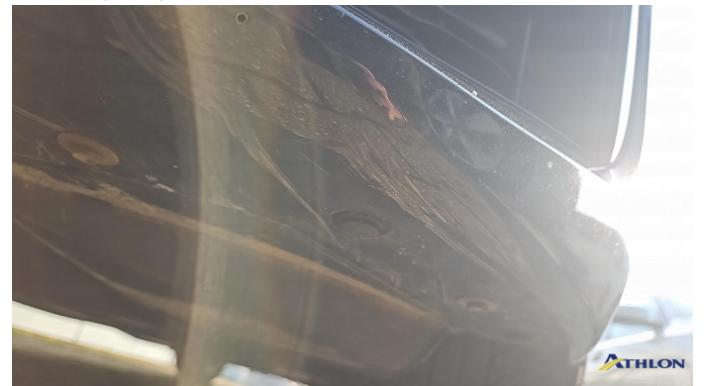
3. Stoßfänger Vorne  
Kratzer

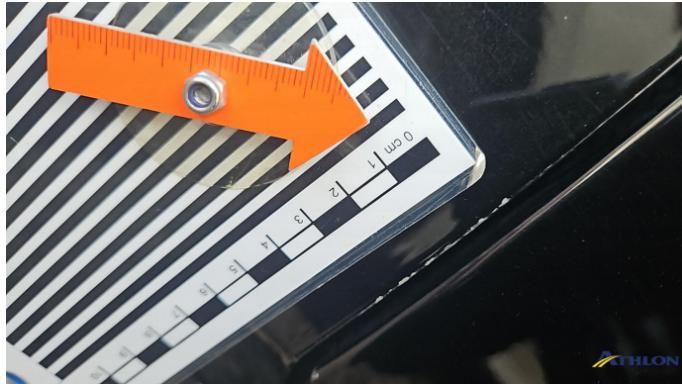
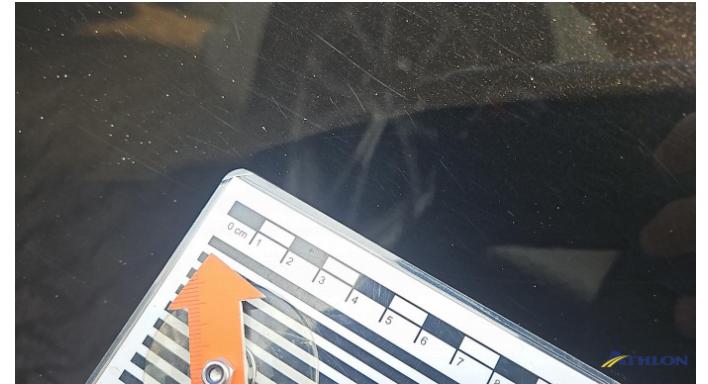
4.	Tür Vorne - Links      Kratzer
5.	Tür Hinten - Links     Kratzer
6.	Seitenwand - Hinten - Links                        1 Delle
7.	Seitenwand - Hinten - Links                        Kratzer

Kratzer

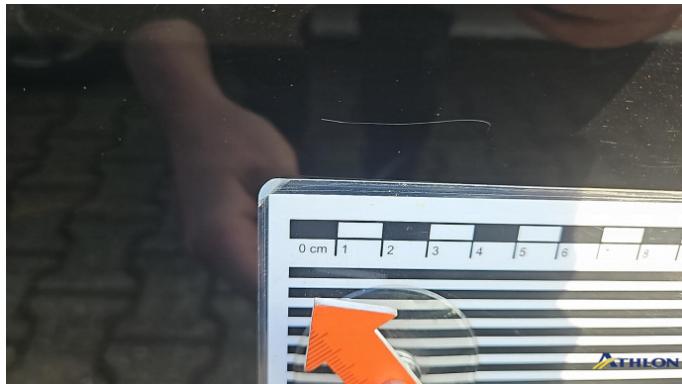
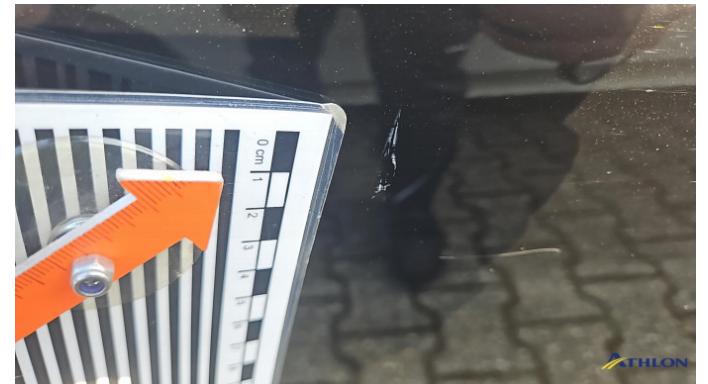
5. Tür Hinten - Links

Kratzer

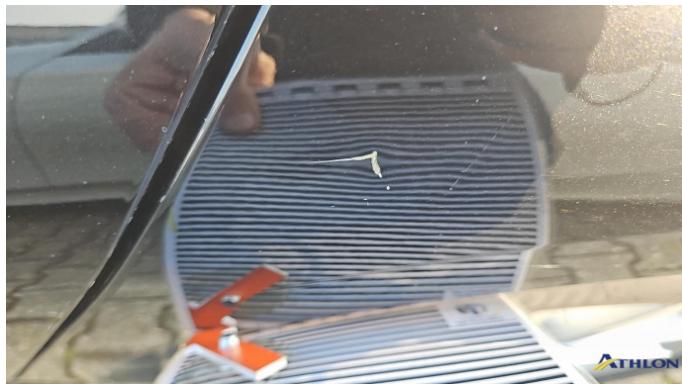
6. Seitenwand - Hinten - Links

1 Delle

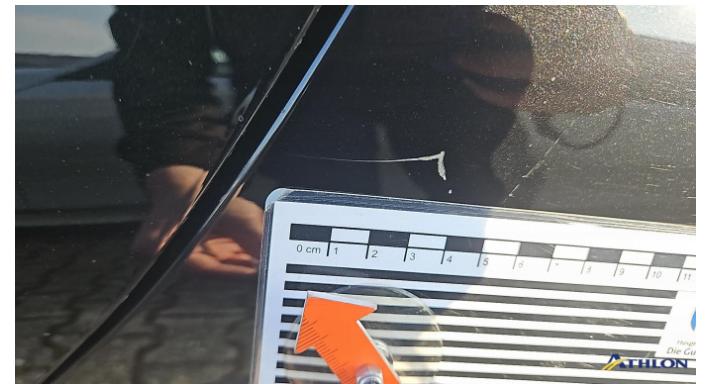
7. Seitenwand - Hinten - Links

Kratzer

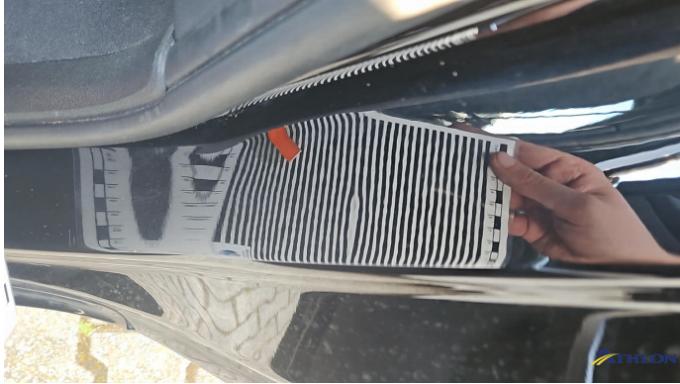
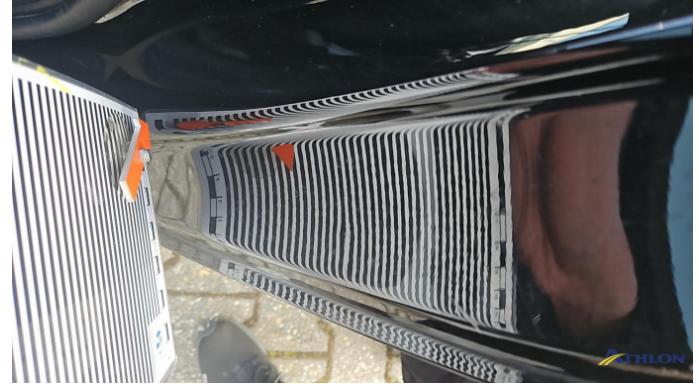
8.	Türeinstieg Hinten - Links    Verformt (leicht)
9.	Felge Hinten - Links     Kratzer
10.	Heckklappe                Kratzer Ab 60mm
11.	Heckklappe                1 Delle

8. Türeinstieg Hinten - Links  
**Verformt (leicht)**

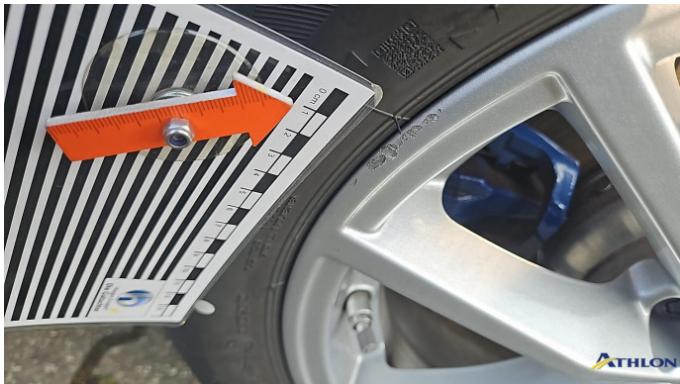
9. Felge Hinten - Links  
**Kratzer**

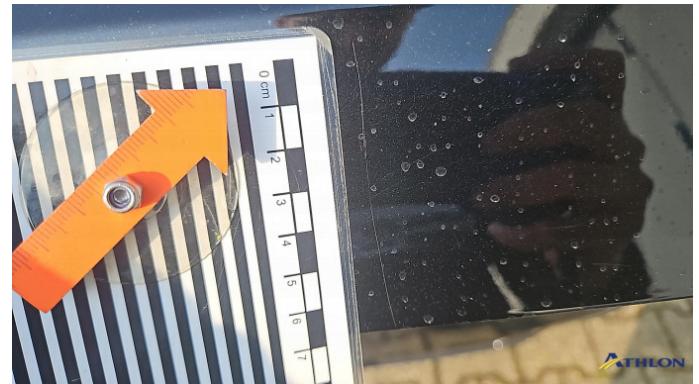
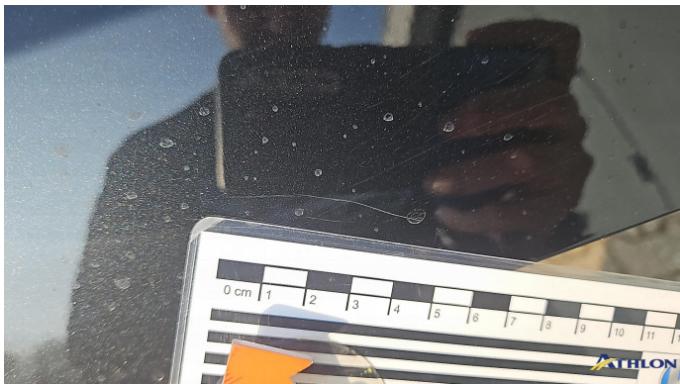
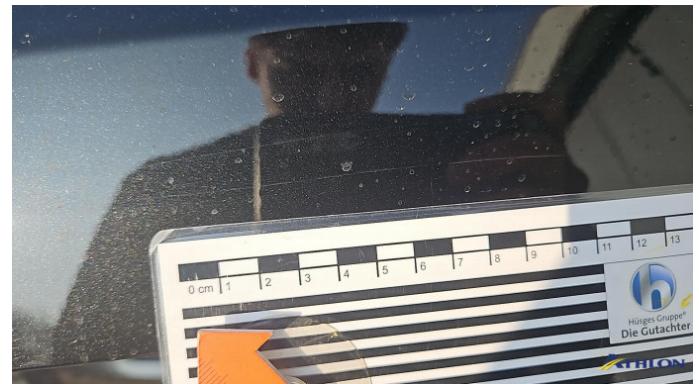
10. Heckklappe  
**Kratzer Ab 60mm**

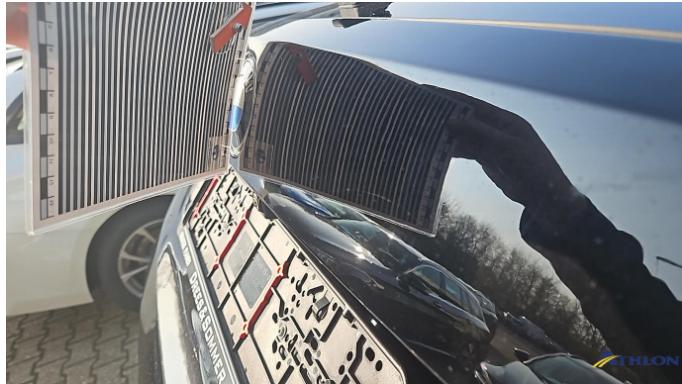
11. Heckklappe  
1 Delle

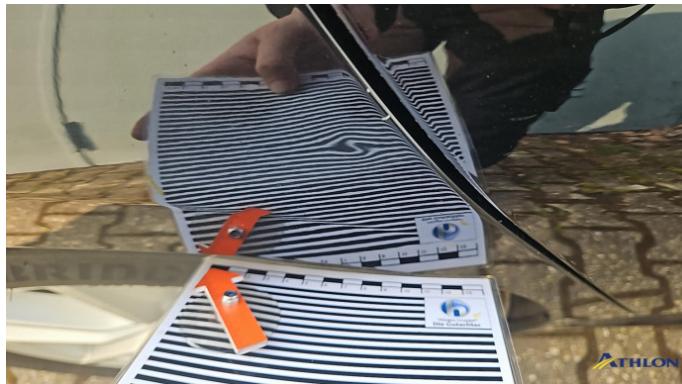
12.	Stoßfänger Hinten      Kratzer
13.	Seitenwand - Hinten - Rechts                      2 Dellen
14.	Türeinstieg Hinten - Rechts                      Kratzer

13. Seitenwand - Hinten - Rechts  
2 Dellen

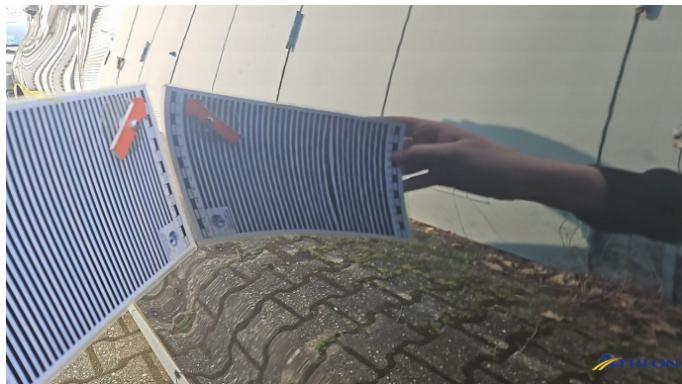
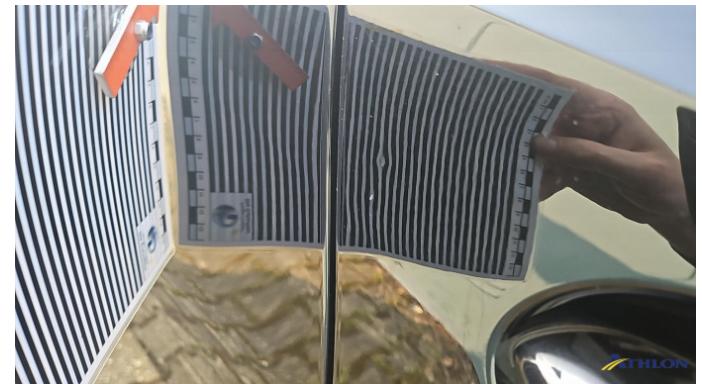
15.	Tür Vorne - Rechts      Verformt (leicht)
16.	Tür Hinten - Rechts     Kratzer
17.	Dach                      Kratzer
18.	Felge Hinten - Rechts   Kratzer

15. Tür Vorne - Rechts  
Verformt (leicht)

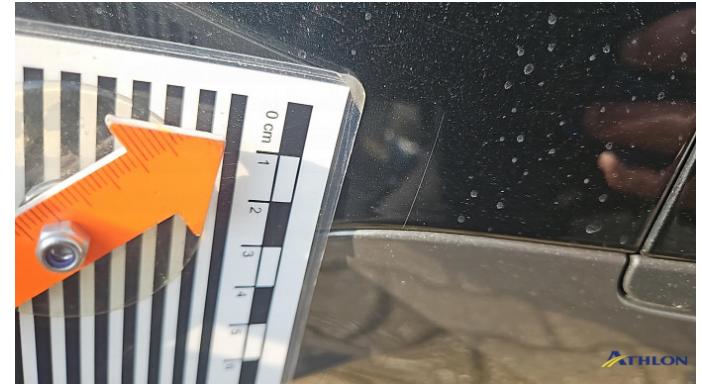
12. Stoßfänger Hinten  
Kratzer

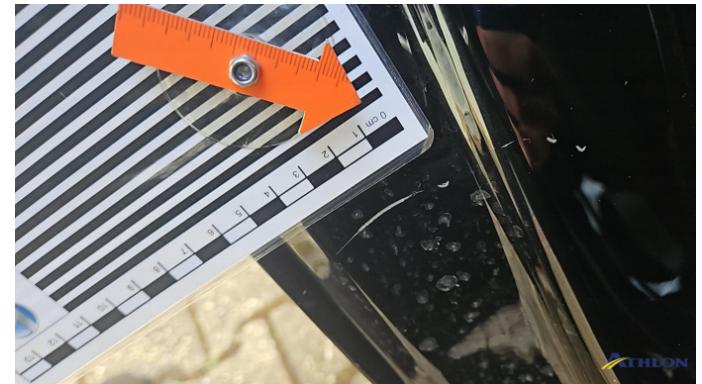
14. Türeinstieg Hinten - Rechts  
Kratzer

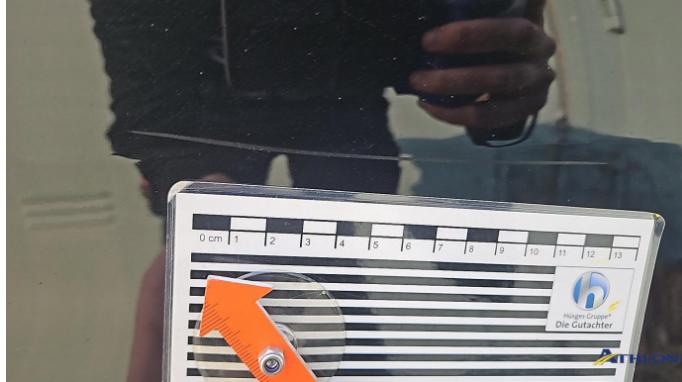
16. Tür Hinten - Rechts

Kratzer

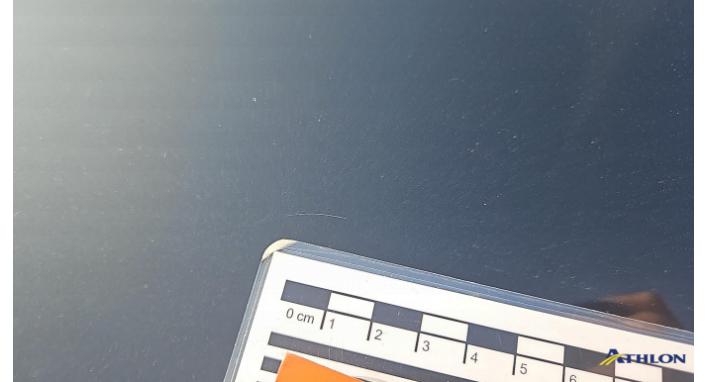
17. Dach

Kratzer

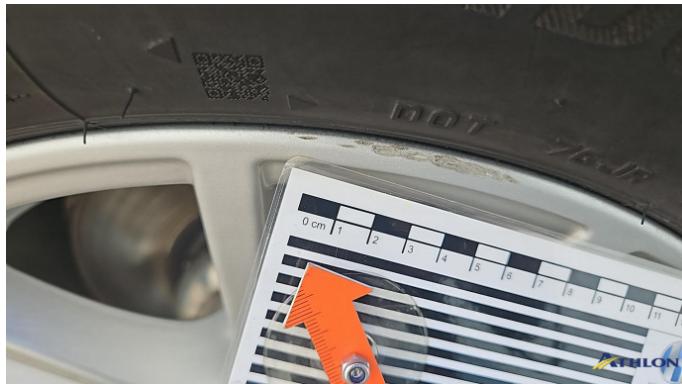
18. Felge Hinten - Rechts

Kratzer

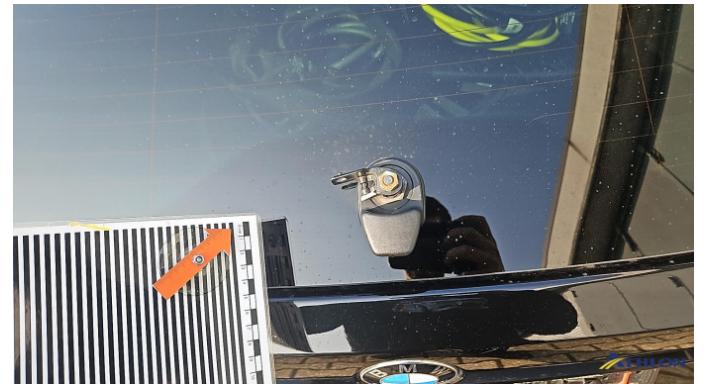
19.	Wischerarm Hinten      Fehlt

Fehlt

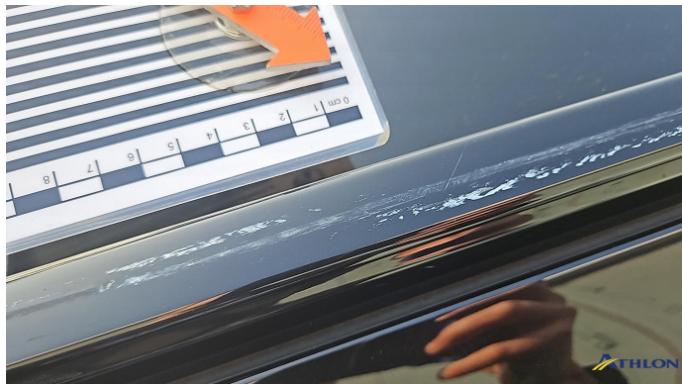
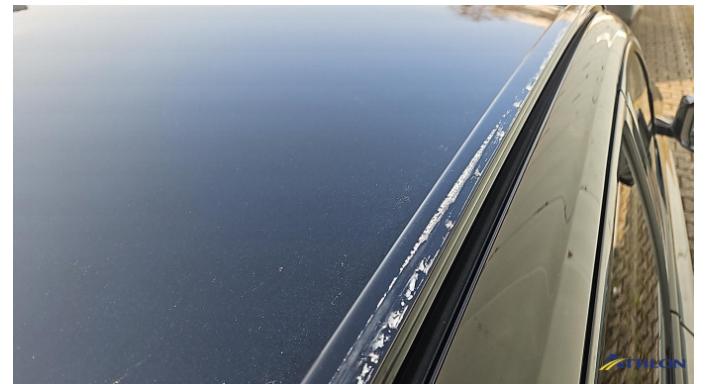
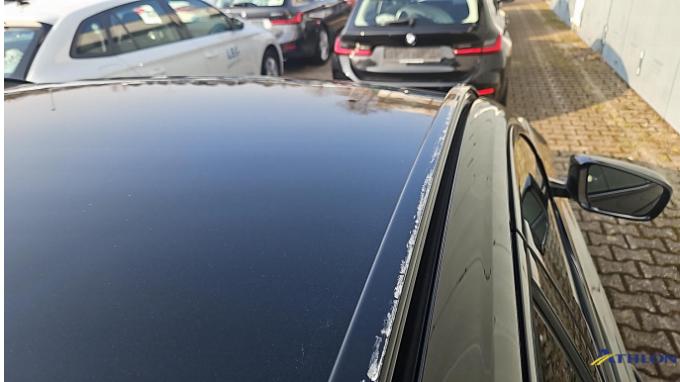
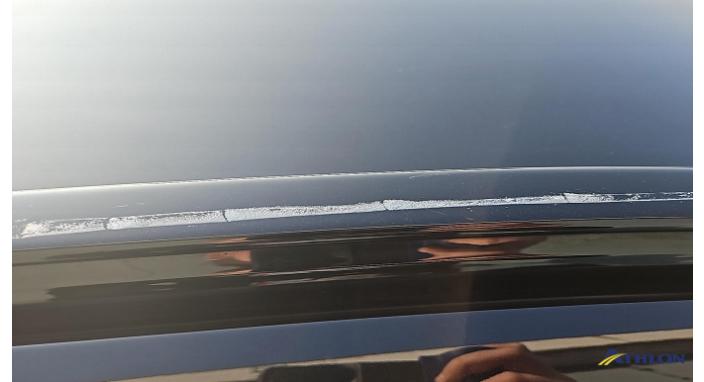
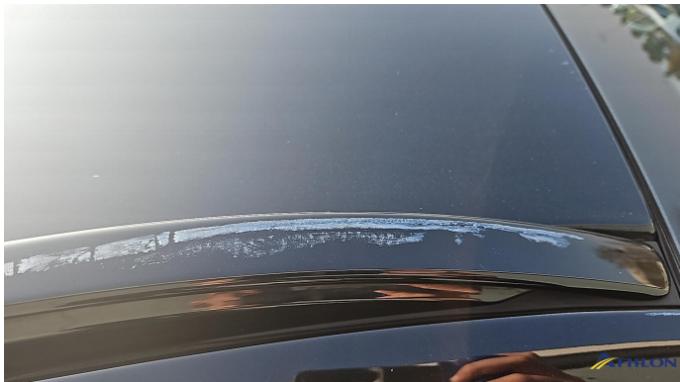
20.	Dachreling Rechts	Kratzer
21.	Sommerfelge 1 Vorne	Kratzer
22.	Sommerfelge 2 Vorne	Kratzer
23.	Sommerfelge 3 Hinten	Kratzer

Kratzer

20. Dachreling Rechts  
Kratzer

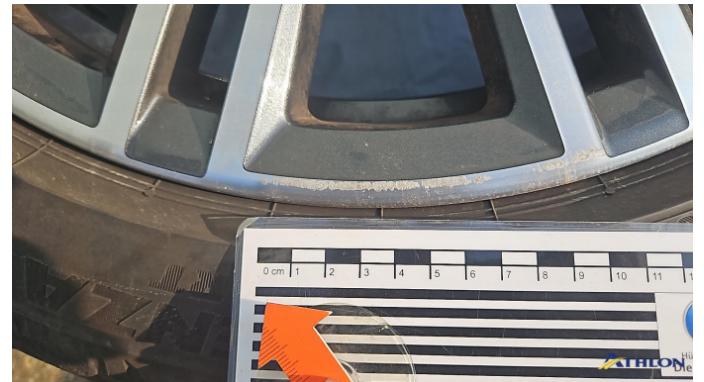
21. Sommerfelge 1 Vorne  
Kratzer

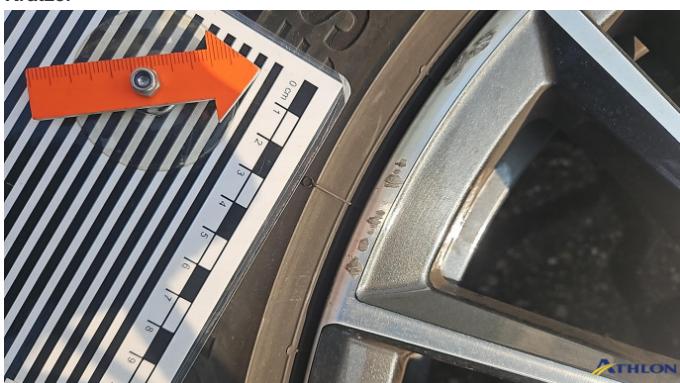
22. Sommerfelge 2 Vorne  
Kratzer

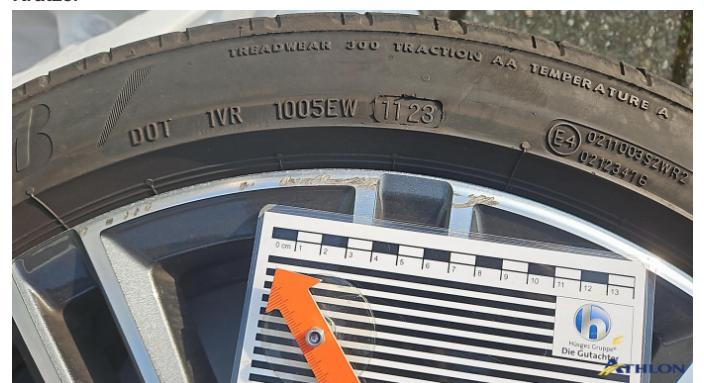
23. Sommerfelge 3 Hinten  
Kratzer
