Umsatzsteuer	\$25a
								ja	nein
Fahrzeugdaten	Hersteller		Typ			Modell			
	BMW		330e Touring xDrive Aut. M S..			330e Touring xDrive Aut. M Sport			
	VIN		Aufbau			Anzahl Türen	Kraftstoff	KBA-Schlüssel	
	WBA6N71050FM47260		Kombi Kombi			5	Super	0005/CZA	
	Erstzulassung	Halter lt. Zulbesch. II	Gesamtfahrh. lt. Km-Zähler		Leistung (kW)	Anzahl Zylinder	HV-Batterie (kWh)	Hubraum (ccm)	HU

Optischer Zustand

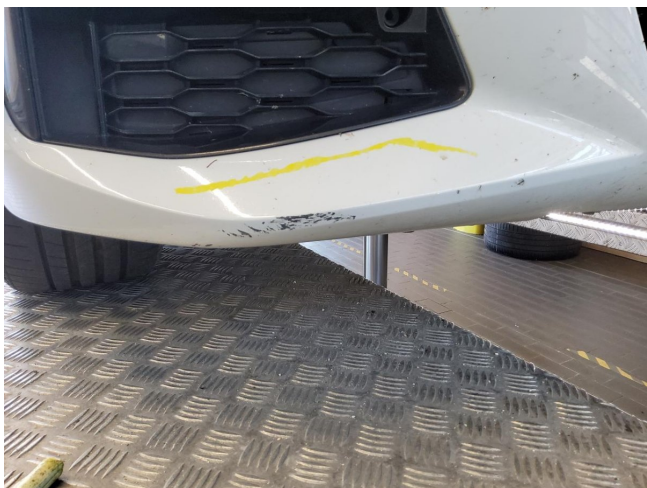
Stoßfänger vorne - Kratzer - lackieren

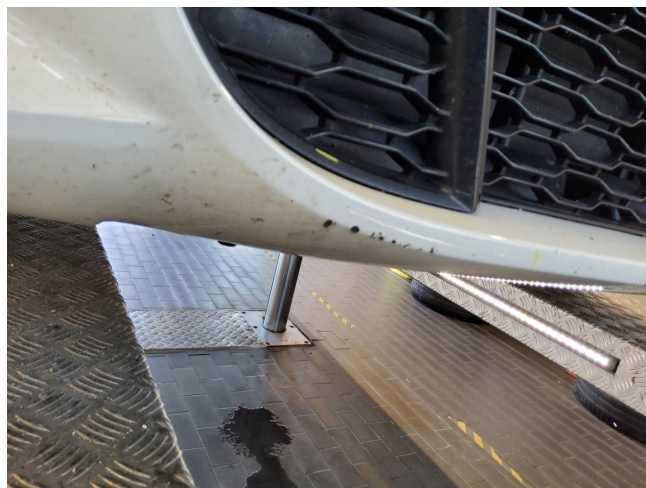
Stoßfänger vorne - Kratzer - lackieren

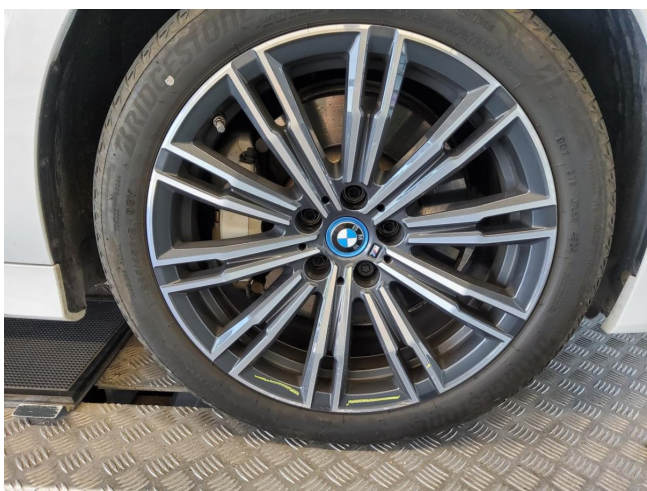
Felge VR stark verschrammt ern

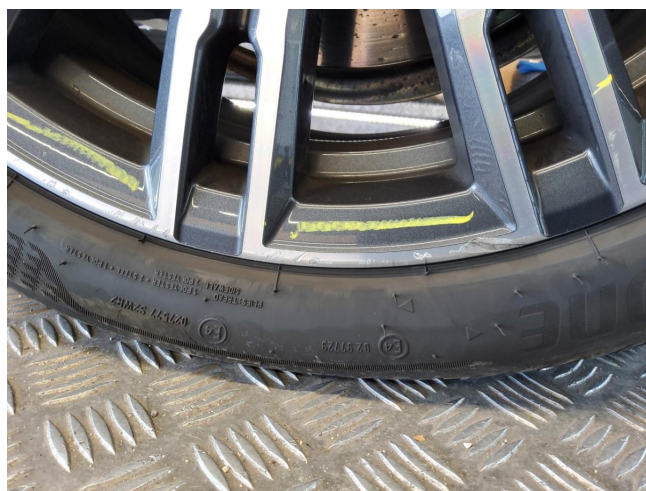
Felge VR stark verschrammt ern

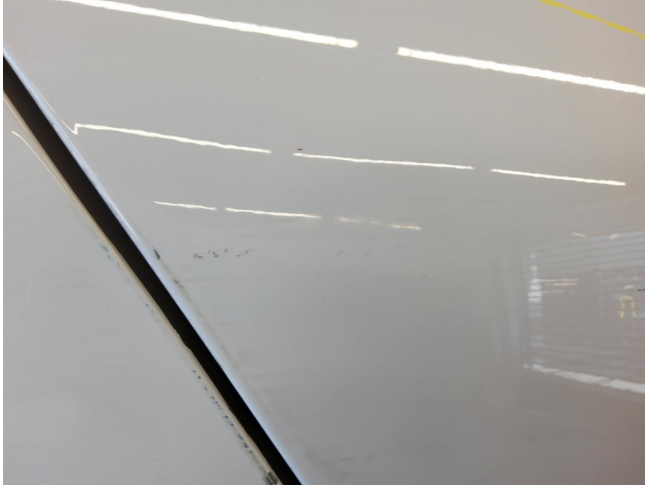
Tür hinten rechts - Kratzer - lackieren

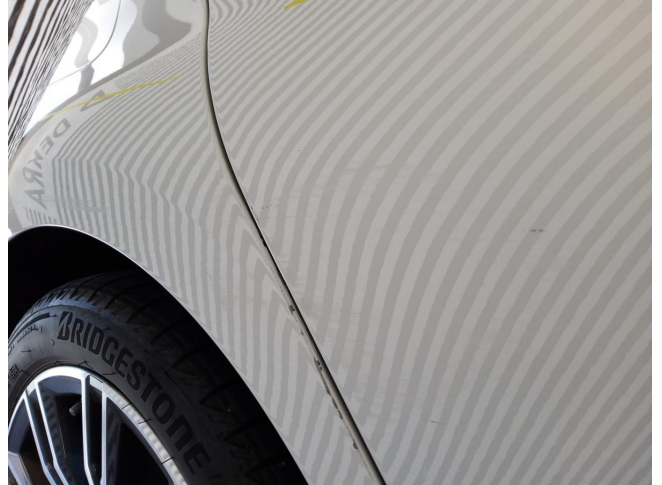
Tür hinten rechts - Kratzer - lackieren

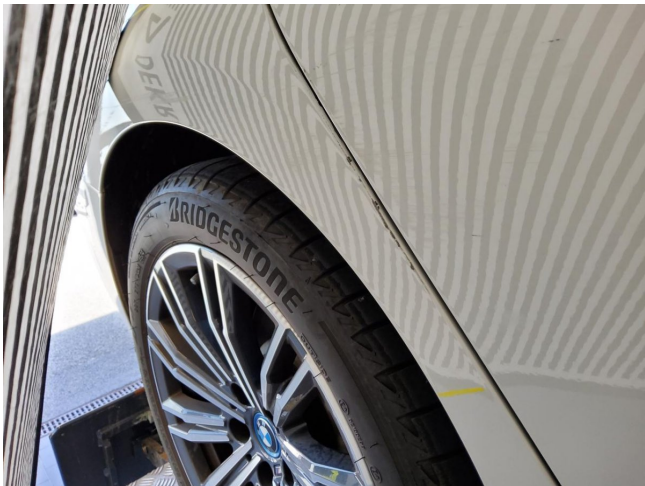
Fondseite rechts - Delle - instandsetzen u. lackieren

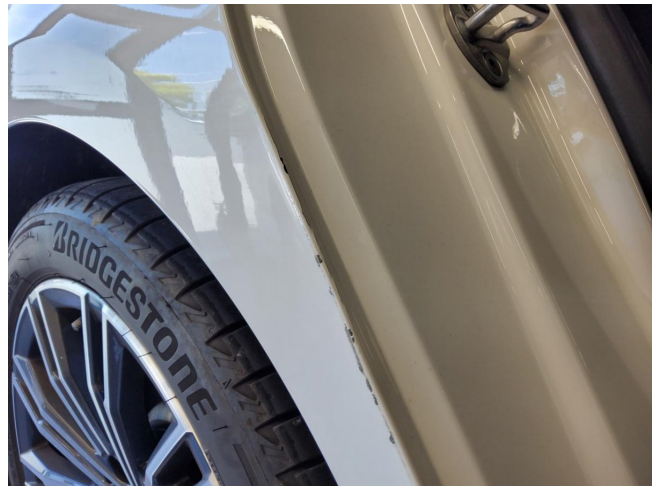
Fondseite rechts - Delle - instandsetzen u. lackieren

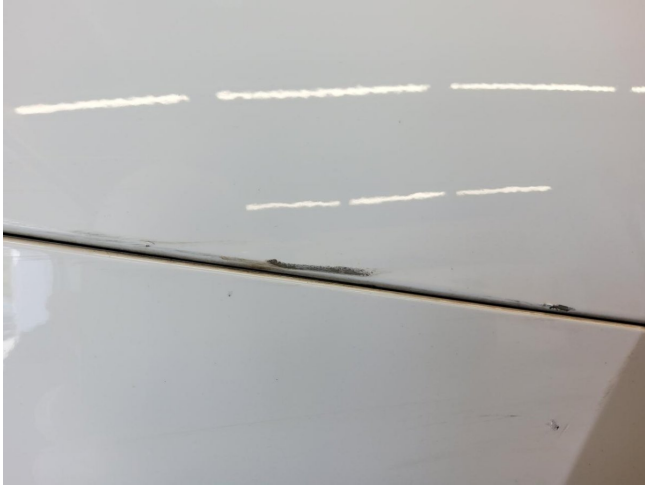
Fondseite rechts - Delle - instandsetzen u. lackieren

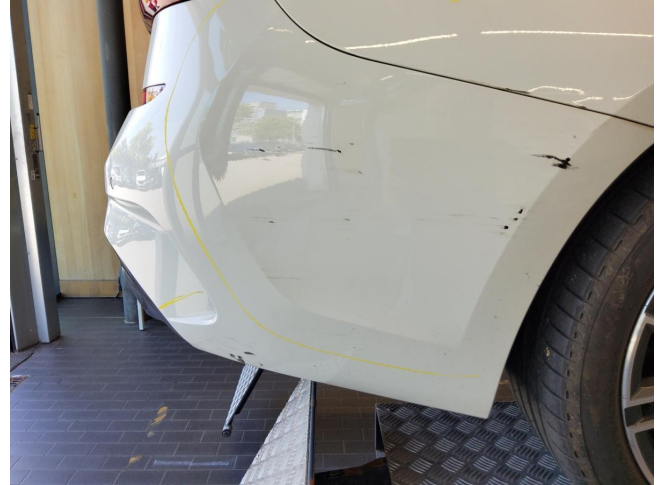
Stoßfänger hinten - Kratzer, erneuern (Radarsystem verbaut)

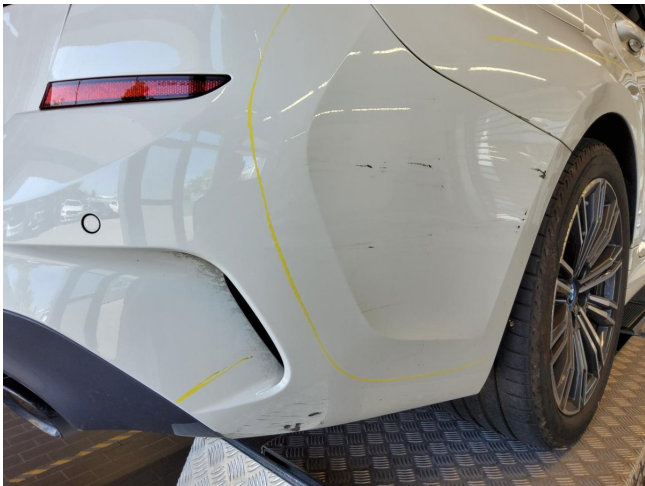
Stoßfänger hinten - Kratzer, erneuern (Radarsystem verbaut)

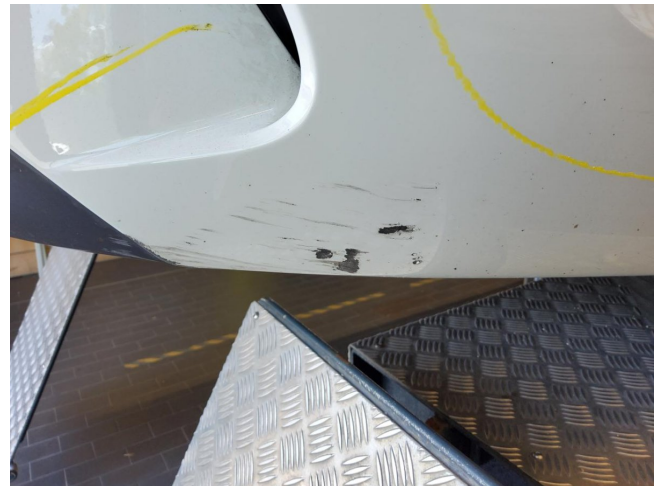
Stoßfänger hinten - Kratzer, erneuern (Radarsystem verbaut)

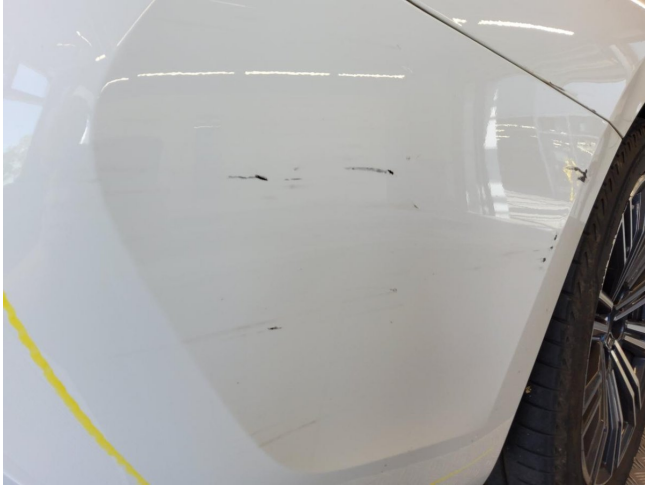
Stoßfänger hinten - Kratzer, erneuern (Radarsystem verbaut)

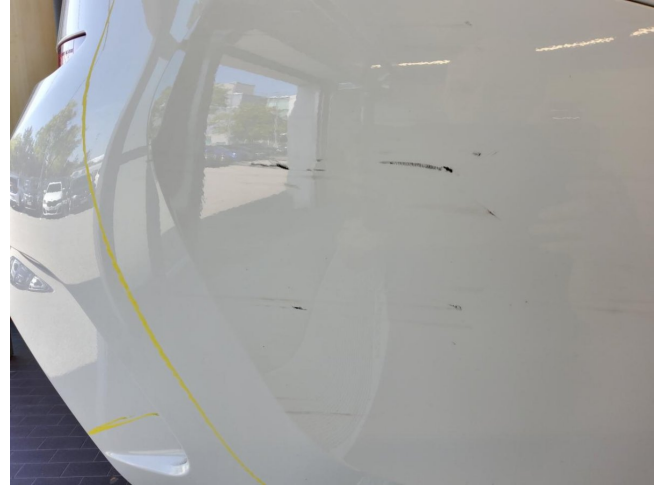
Stoßfänger hinten - Kratzer, erneuern (Radarsystem verbaut)

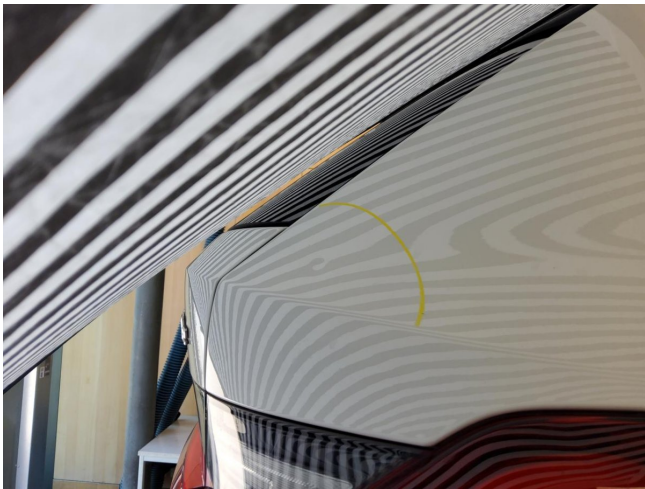
Fondseite rechts - Delle - instandsetzen u. lackieren
