# BMW X1

## X1 XDRIVE25E

| FIN | WBA71AB0405U84995 |

## AUFTRAGSDETAILS

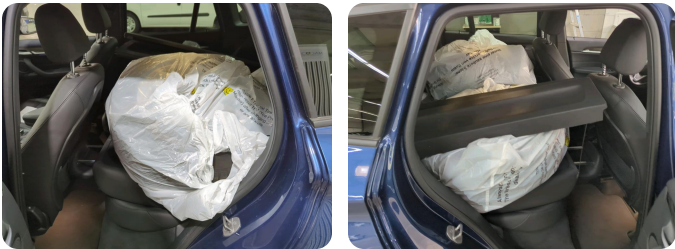
## 1 | INNENRAUM

| Typ | Deformiert |
| Schweregrad | Unbekannt |
| Ursache | Bei Inspektion festgestellt |

**Kommentare:** Folgeschäden durch Reifenlagerung auf Rücksitzbank möglich

| Reparaturmethode | Keine Reparatur |
