**DEKRA CZ a.s.**

**ARVAL CZ s.r.o.**

**ÚDAJE O VOZIDLE**

| RZ: | <b>8AE2662</b> | VIN: | WBA7V410X0CE74641 |

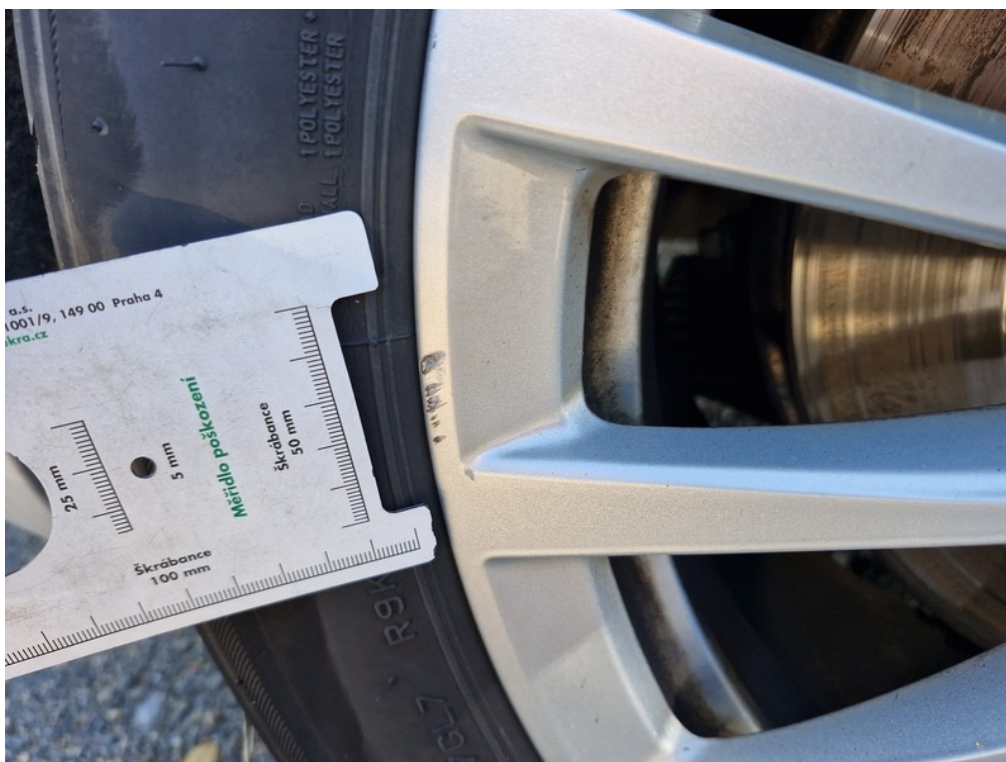
**1 Disk PZ kola - Škrábance**  
Umístění:

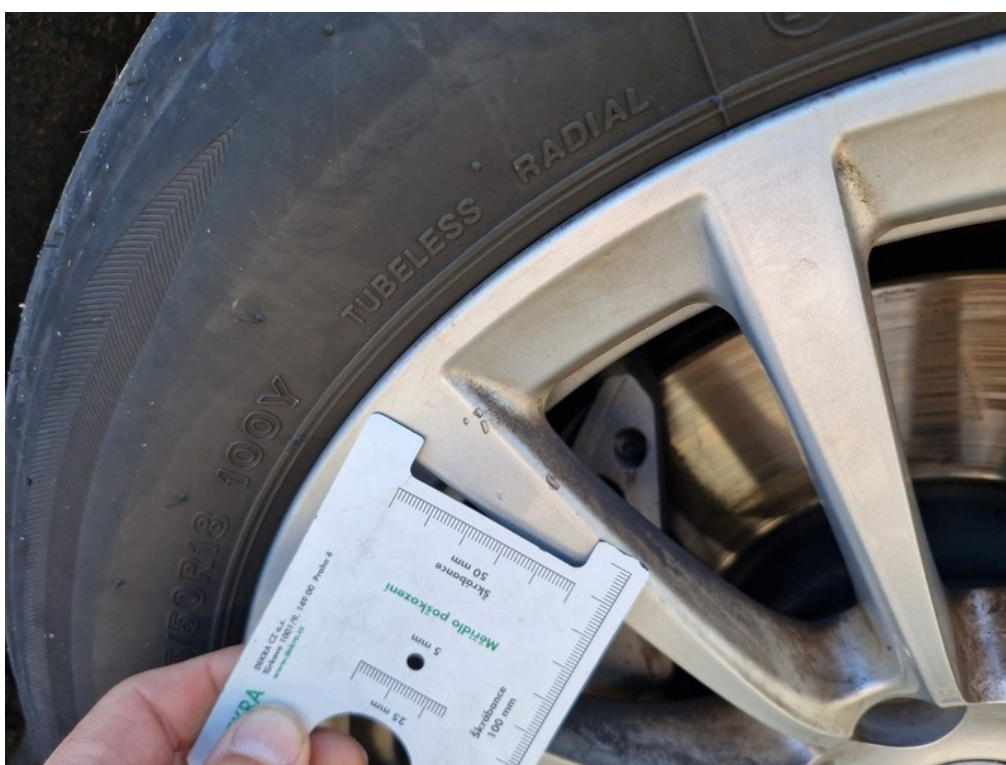
**2 Disk PP kola - Škrábance**  
Umístění:

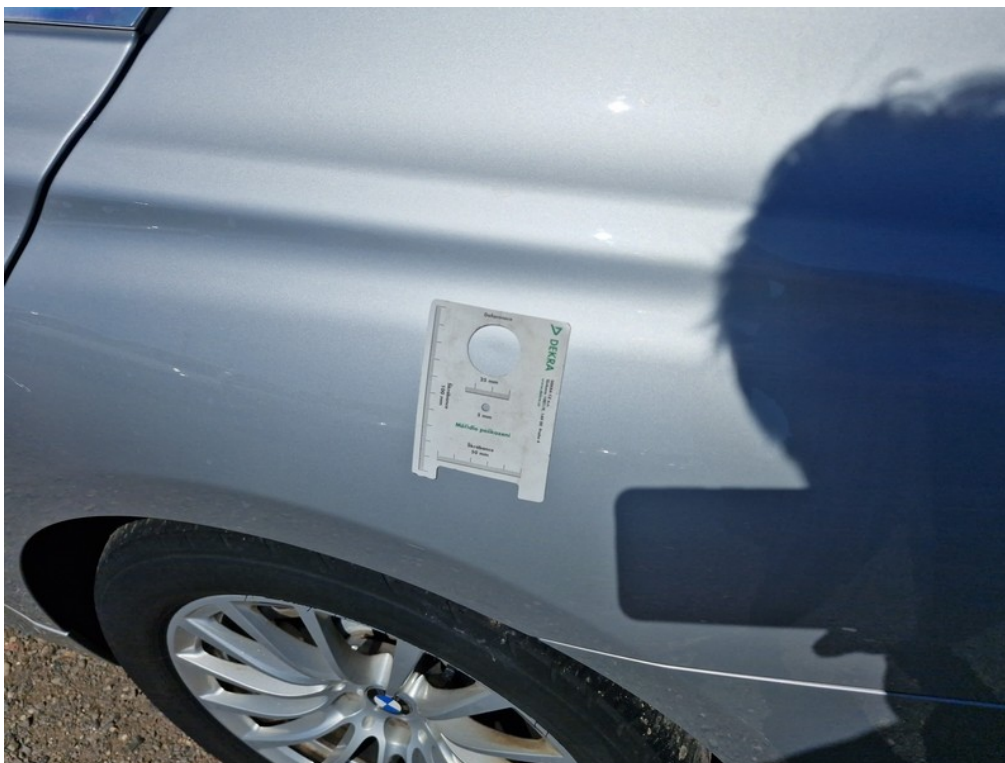
**3 Bočnice zadní levá - Jamka**  
Umístění:

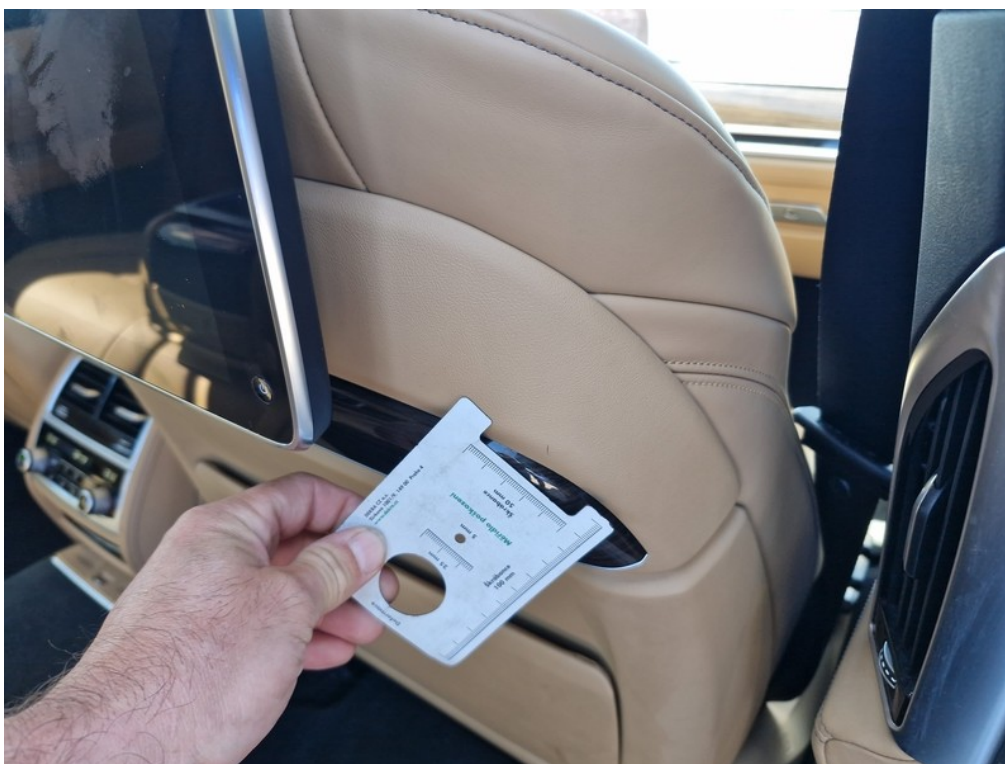
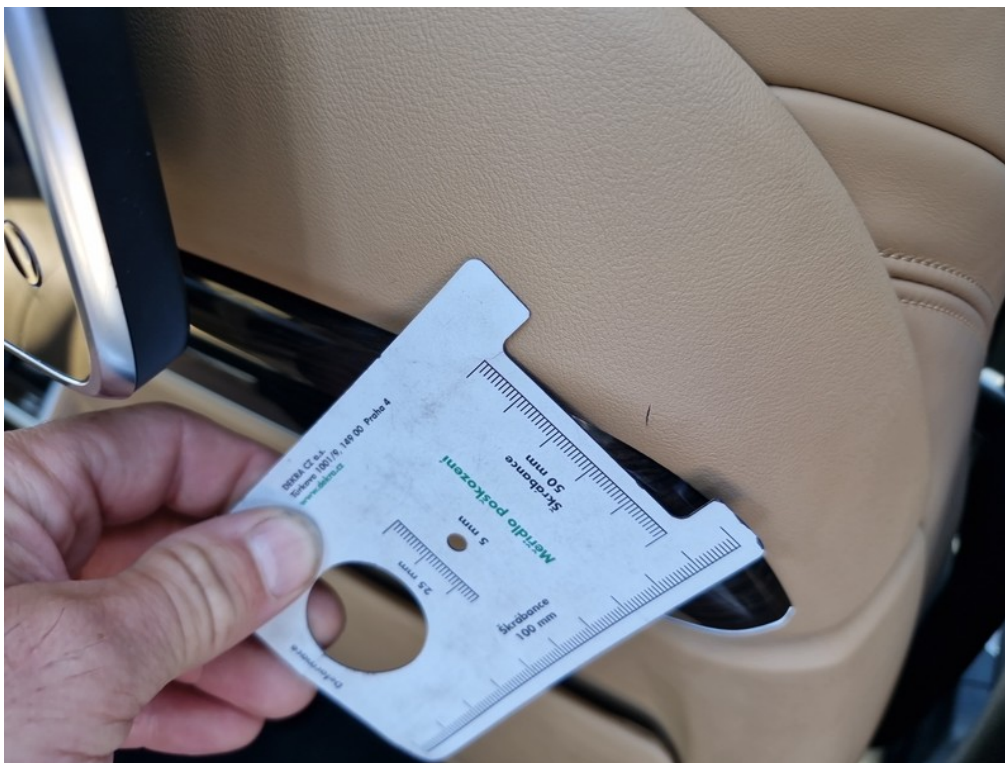
**4 Opěradlo sedadla spolujezdce - Prasklina**  
Umístění:

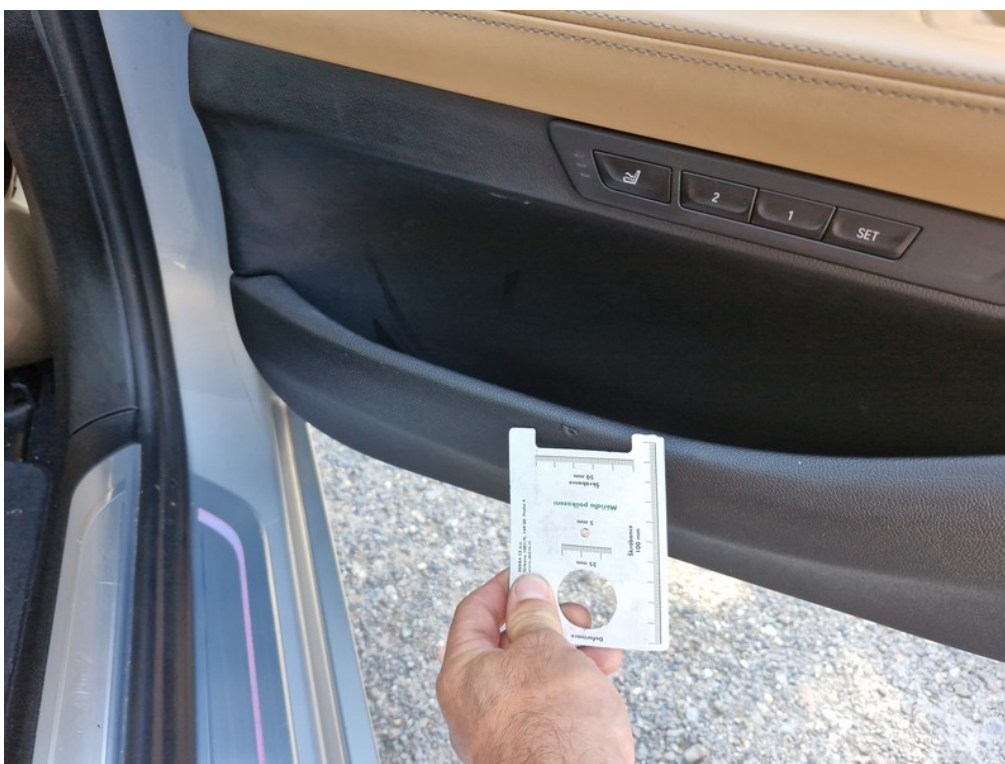
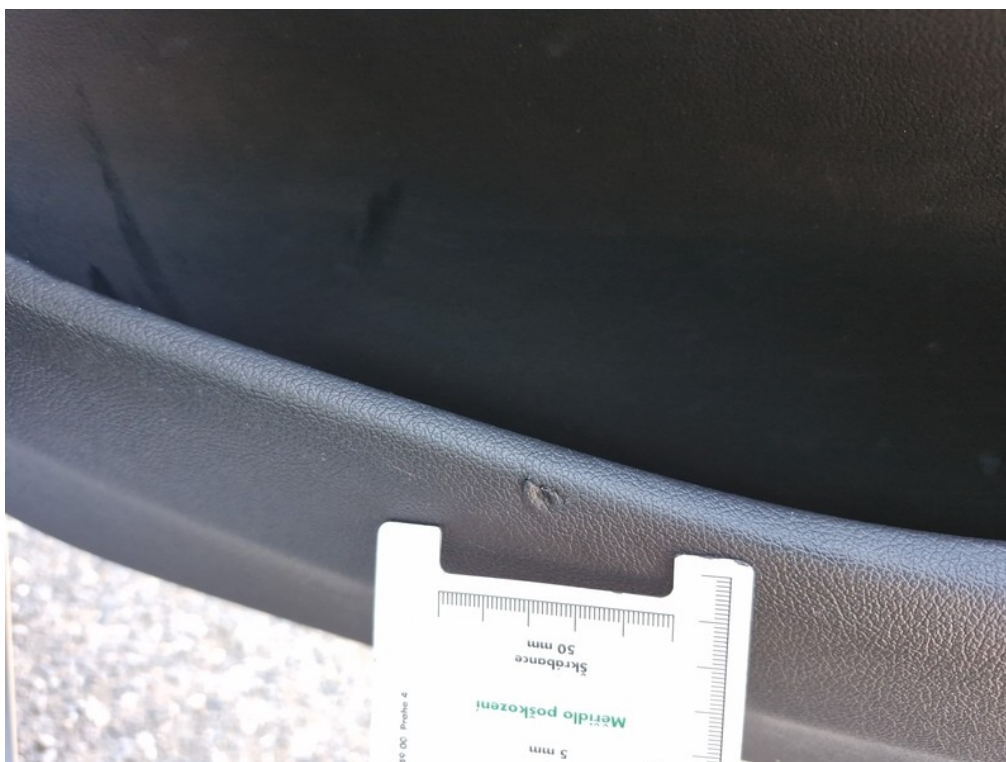
**5 Výplň PZ dveří - Prasklina**  
Umístění:

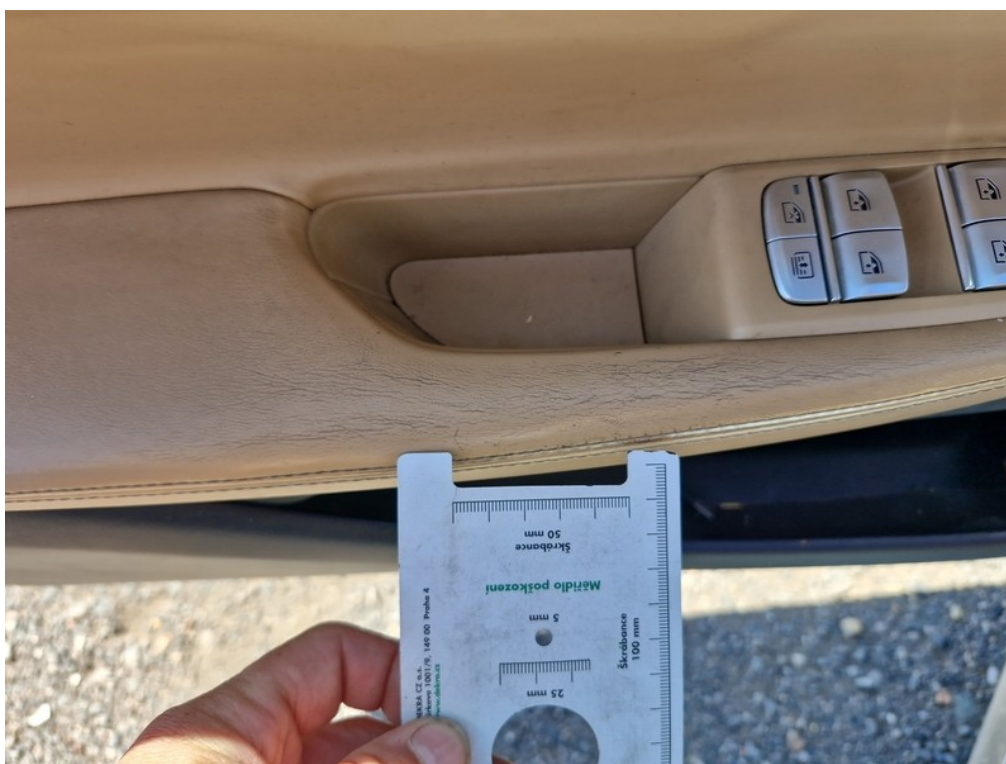
**6** Výplň LP dveří - Opatření  
Umístění:

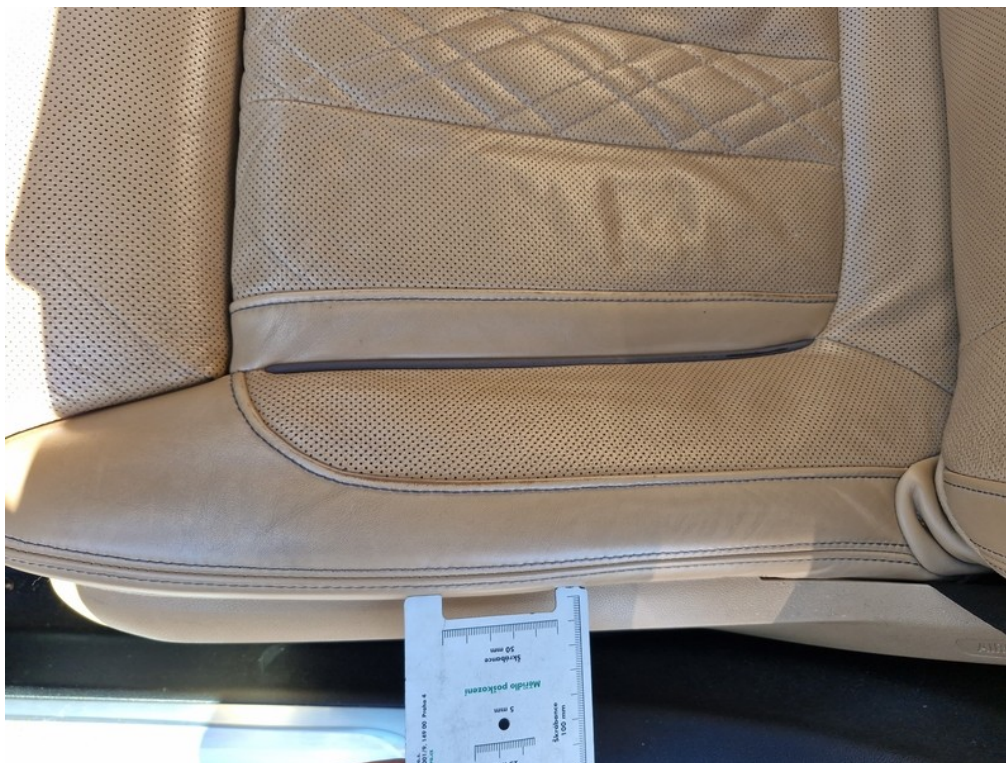
**7 Potah sedáku sedadla řidiče - Opotřebení**  
Umístění: Interiér (vnitřní prostor)

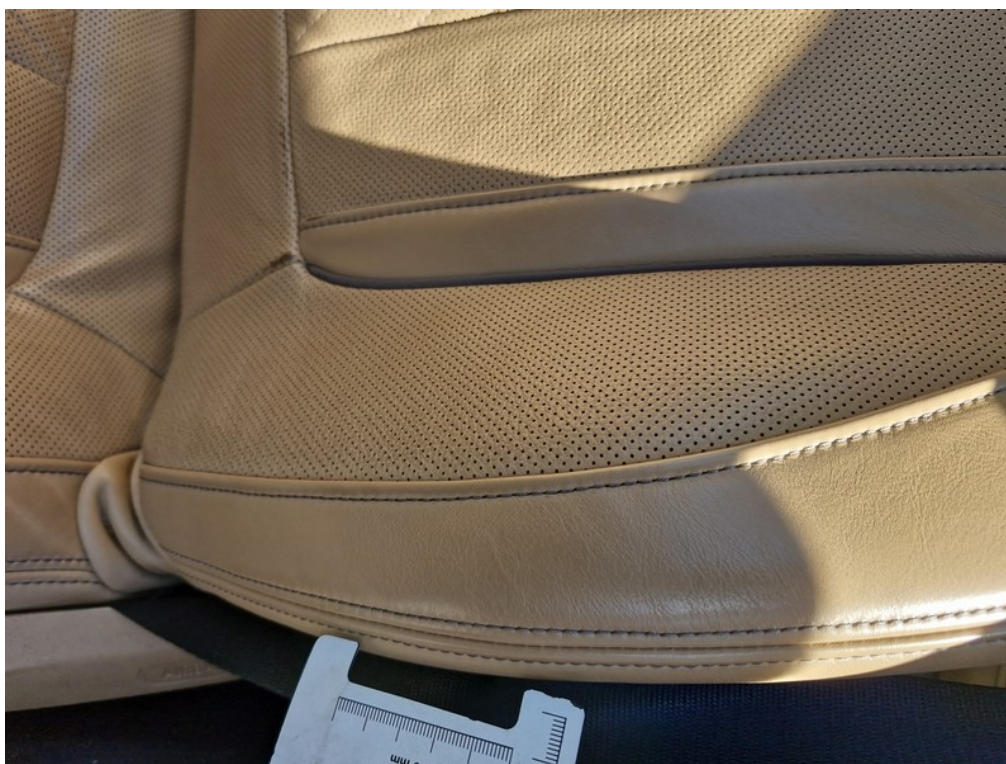
**8 Potah opěradla sedadla řidiče - Opotřebení**  
Umístění: Interiér (vnitřní prostor)

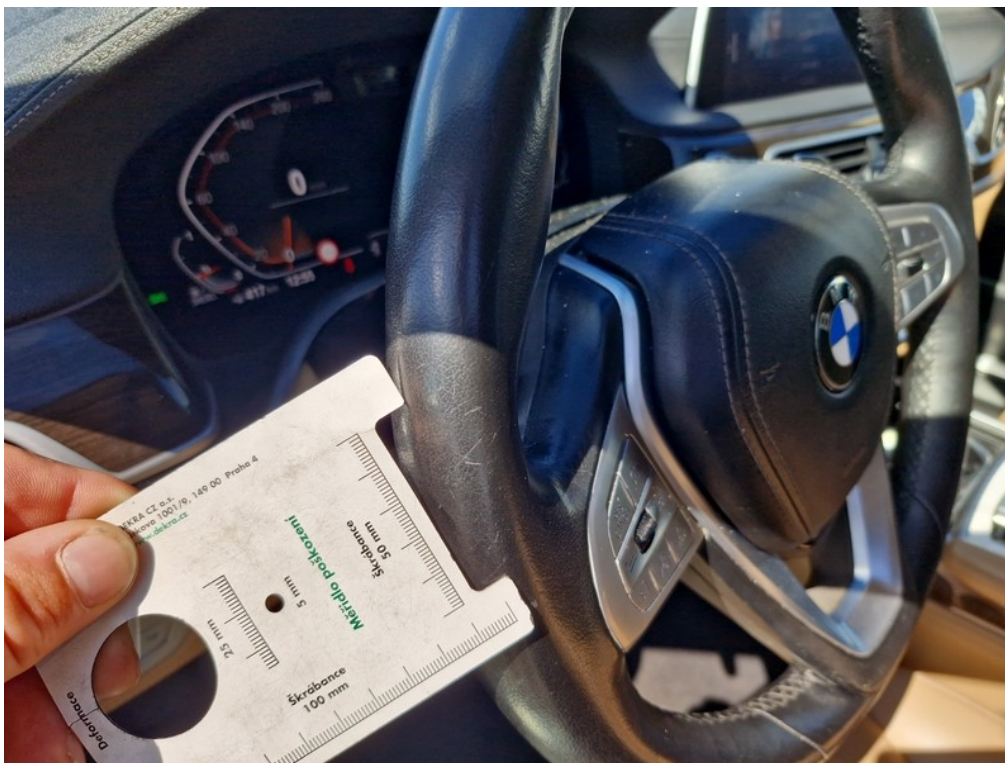
**9 Volant - Opatření**  
Umístění:

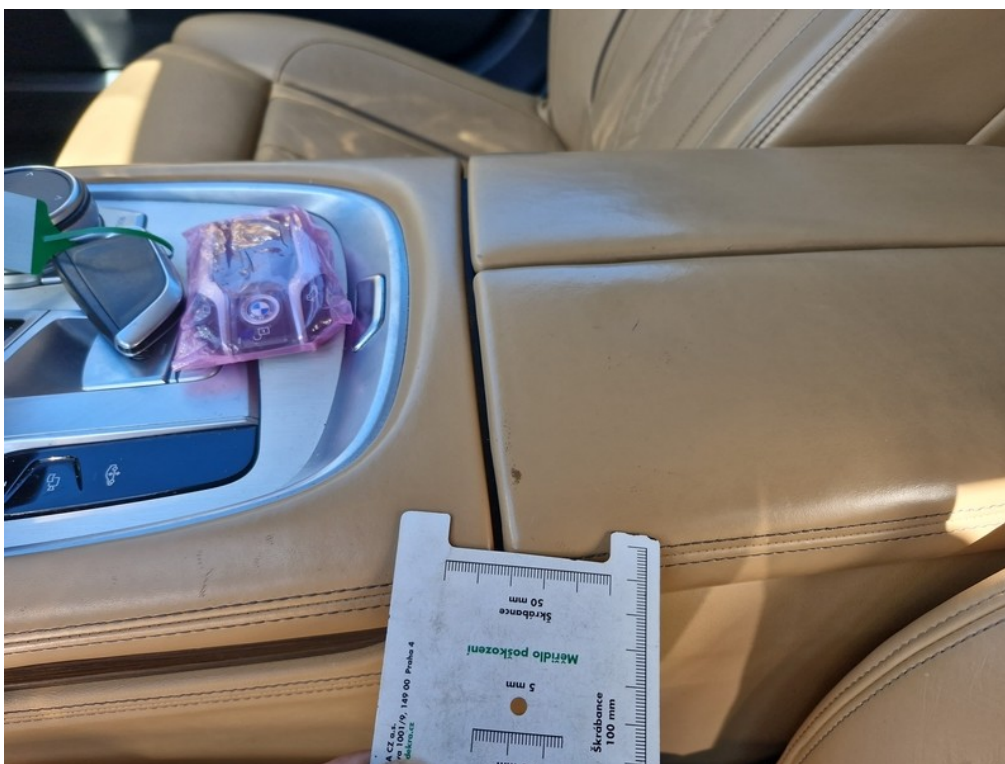
**10 Loketní opěrka - Opatření**  
Umístění:

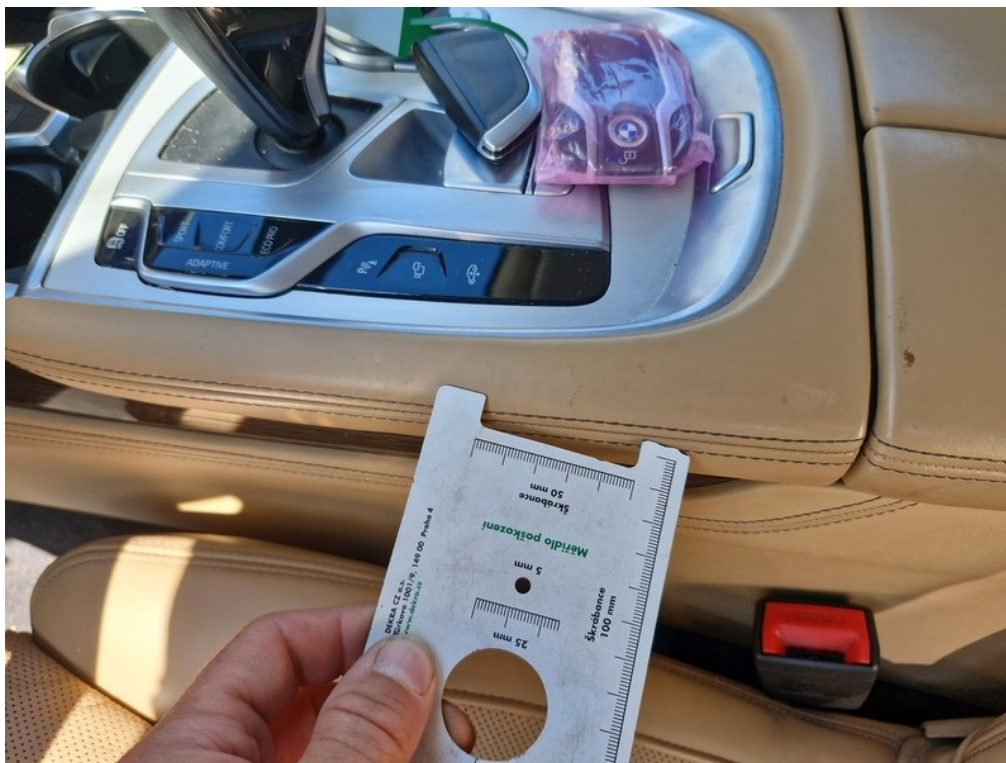
**11 Středový panel - Opotřebení**  
Umístění:

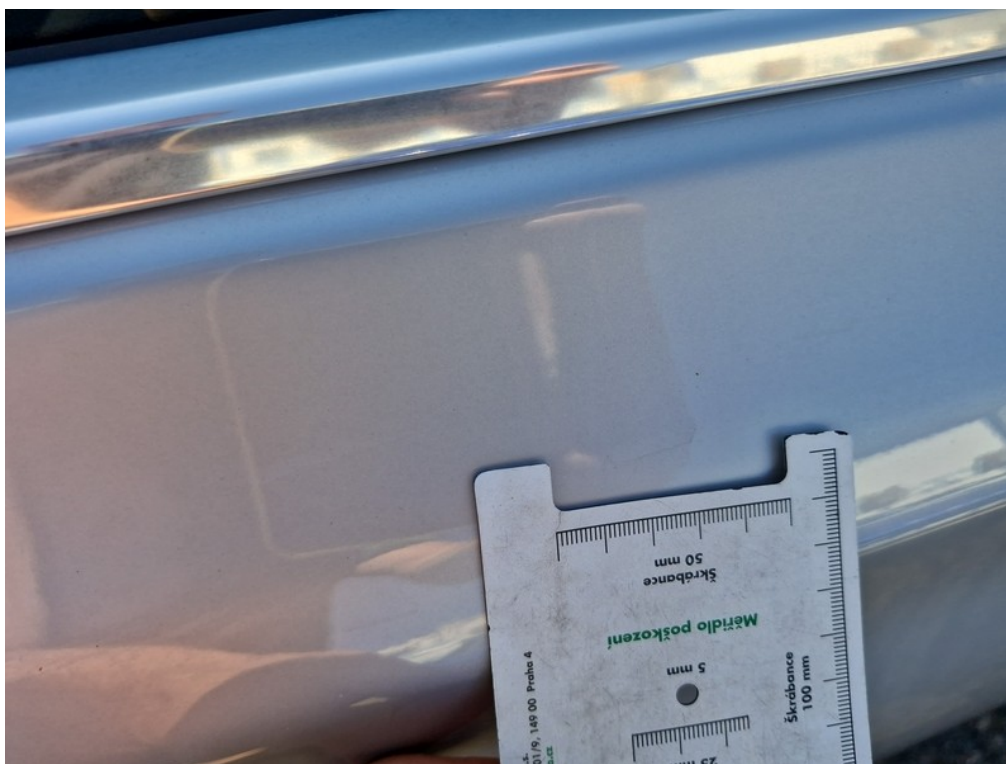
**12 Celková plocha karoserie - Škrábance**  
Umístění:

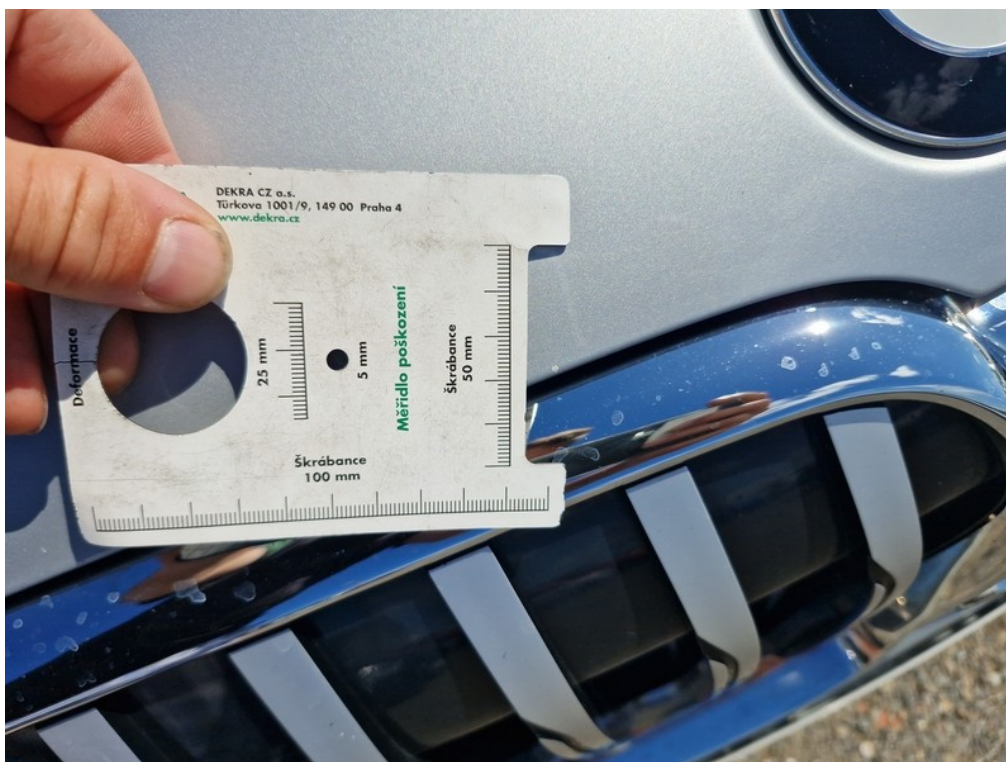
**13** Přední část vozidla - Poškození od odletujícího kamení  
Umístění: Ostatní
