Zustandsbericht / Minderwertgutachten

Auftraggeber
Besichtigung ALD AutoLeasing D GmbH Flotte, Nedderfeld 95, 22529 Hamburg
04.08.2025

Erstzulassung Hersteller	25.05.2023 BMW	Fahrzeugart Typ / Verkaufsbez.	Personenkraftwagen Baureihe X3 (G01)(12.2017->) / X3 xDrive 30d Mild-Hybrid xDrive M Sport (EURO 6d)
Aufbauart	Geländewagen	Türen	5
Fahrzeug-Ident.-Nr.	WBA85BZ030N213432	HSN / TSN	0005 / CZV
DAT Europa-Code®	011301061940005	DAT Marktindex	DE009 6387
Km-Stand abgelesen	151680	Nächste HU §29 StVZO	05 / 2026
Energiequelle / Kraftstoff	Hybr.Diesel/E	Zylinderanzahl	6
Leistung (kW)	210	Hubraum (ccm)	2993
Schadstoffklasse:	EURO6;WLTP;AP;PI/CI; M, N1 I	Getriebe / Gänge	Automatik / 8
Felgen	Leichtmetall	Farbe / Farbe	CARBONSCHWARZ METALLIC / Metallic / 416 / Schwarz

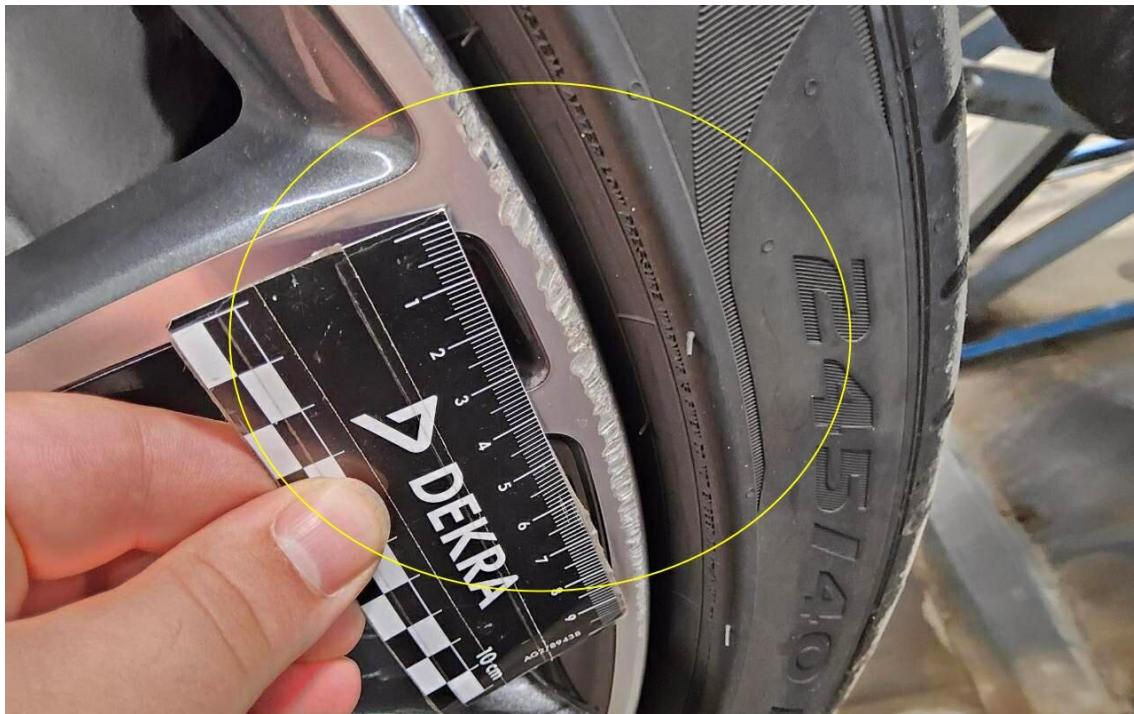
Bild 8 : Felge vorne links, verschrammt, smart repair

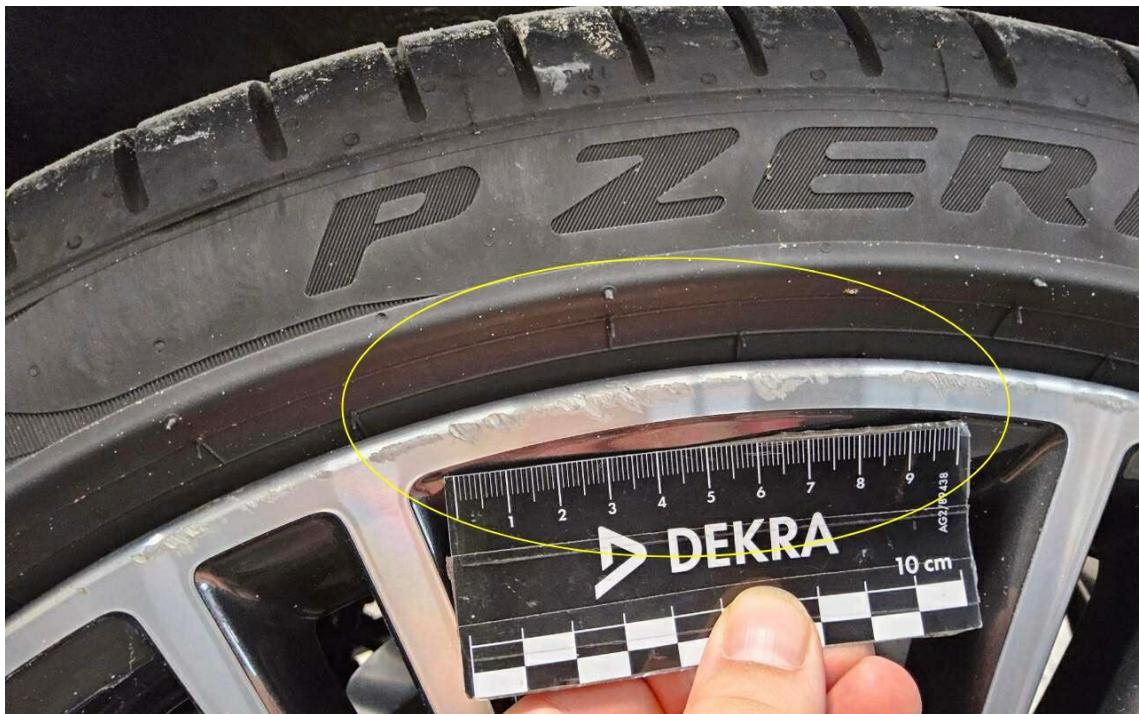
Bild 9 : Felge hinten links, verschrammt, smart repair

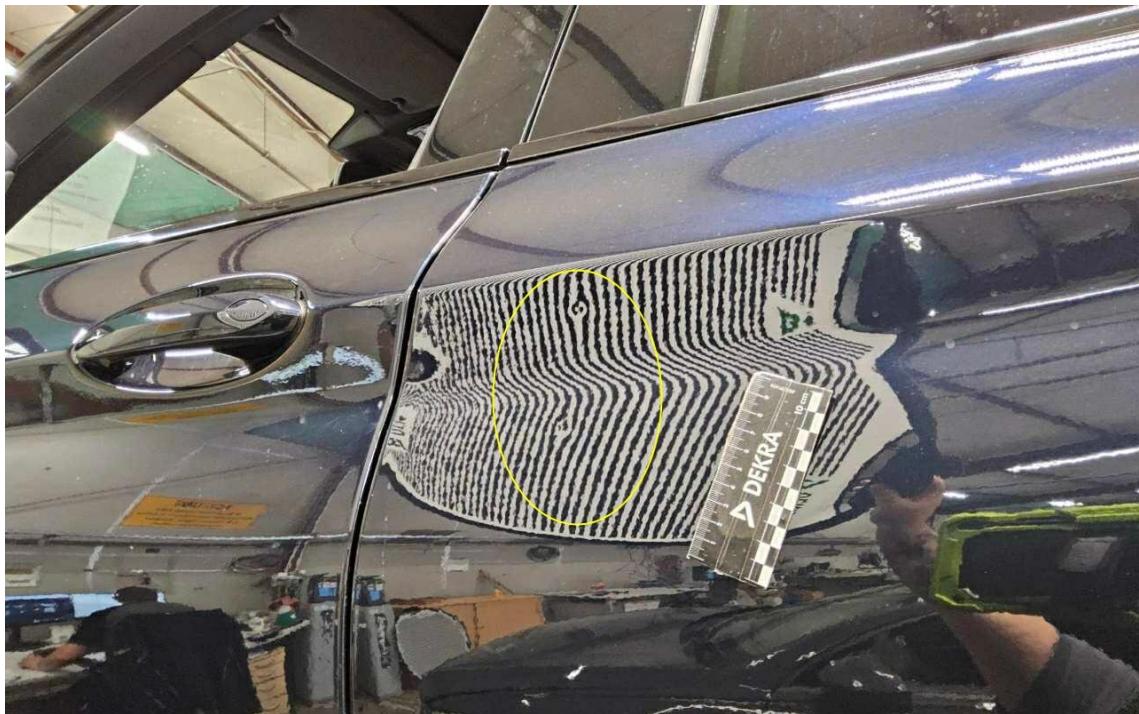
Bild 10 : Tür hinten links, eingedellt, smart repair

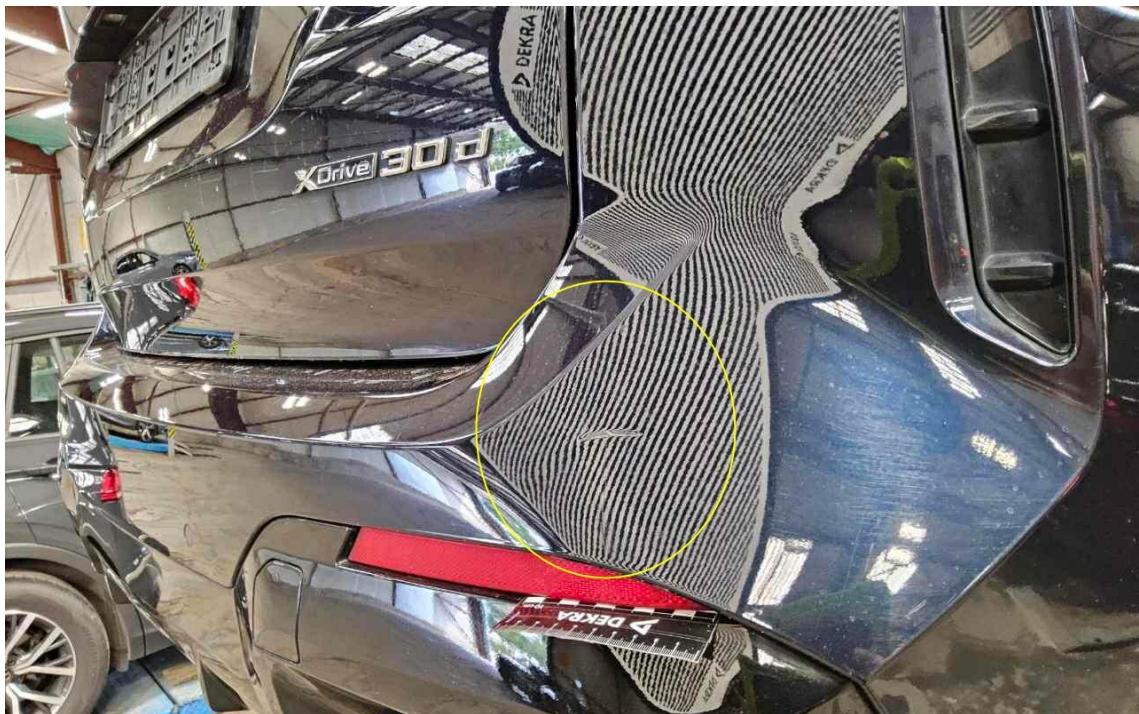
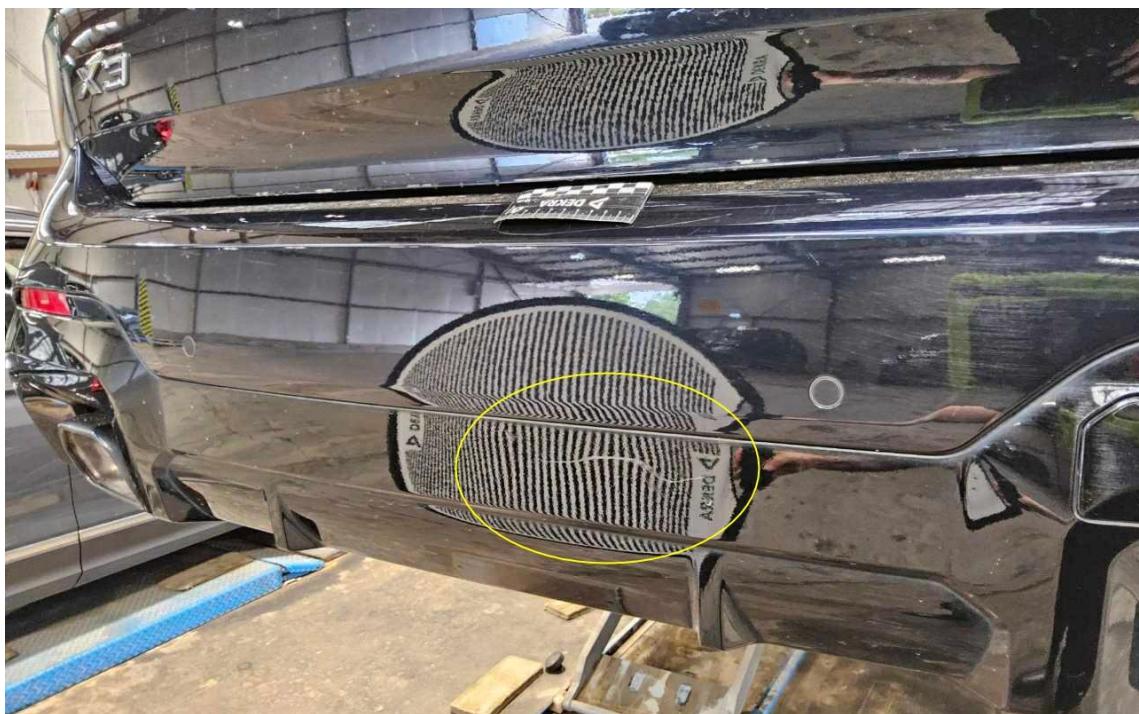
Bild 11 : Stoßfänger hinten, eingedellt, verschrammt , instandsetzen und lackieren mit Lackaufbau

Bild 12 : Stoßfänger hinten, eingedellt, verschrammt , instandsetzen und lackieren mit Lackaufbau

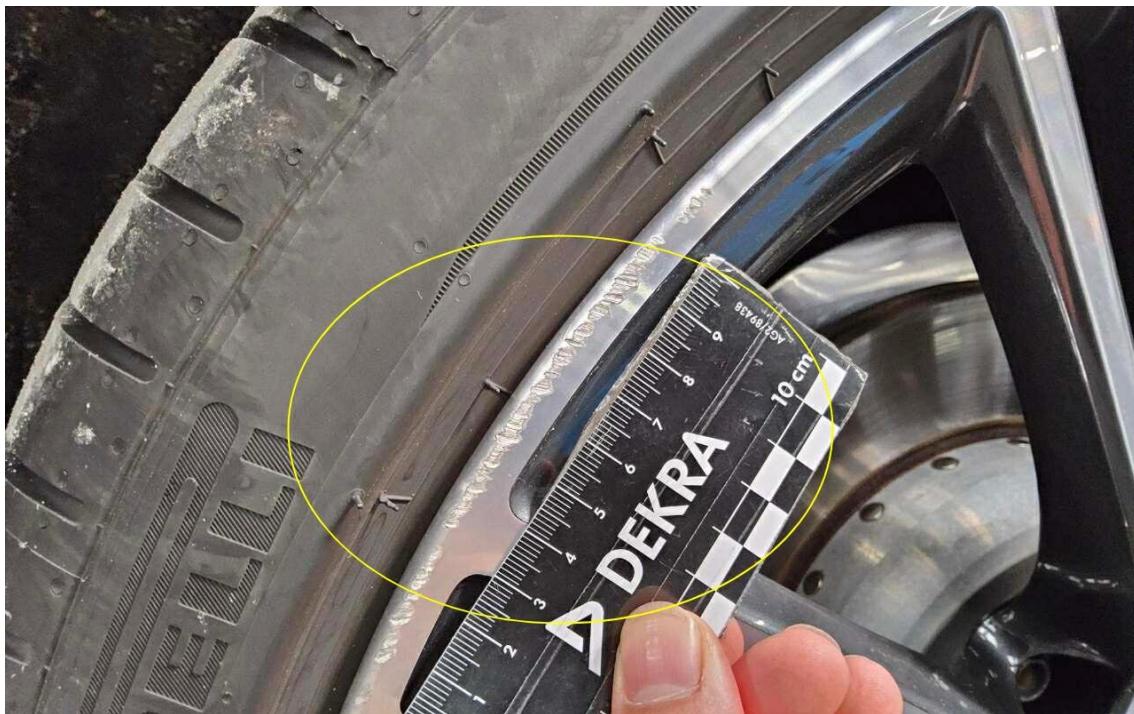
Bild 13 : Felge hinten rechts, verschrammt, smart repair

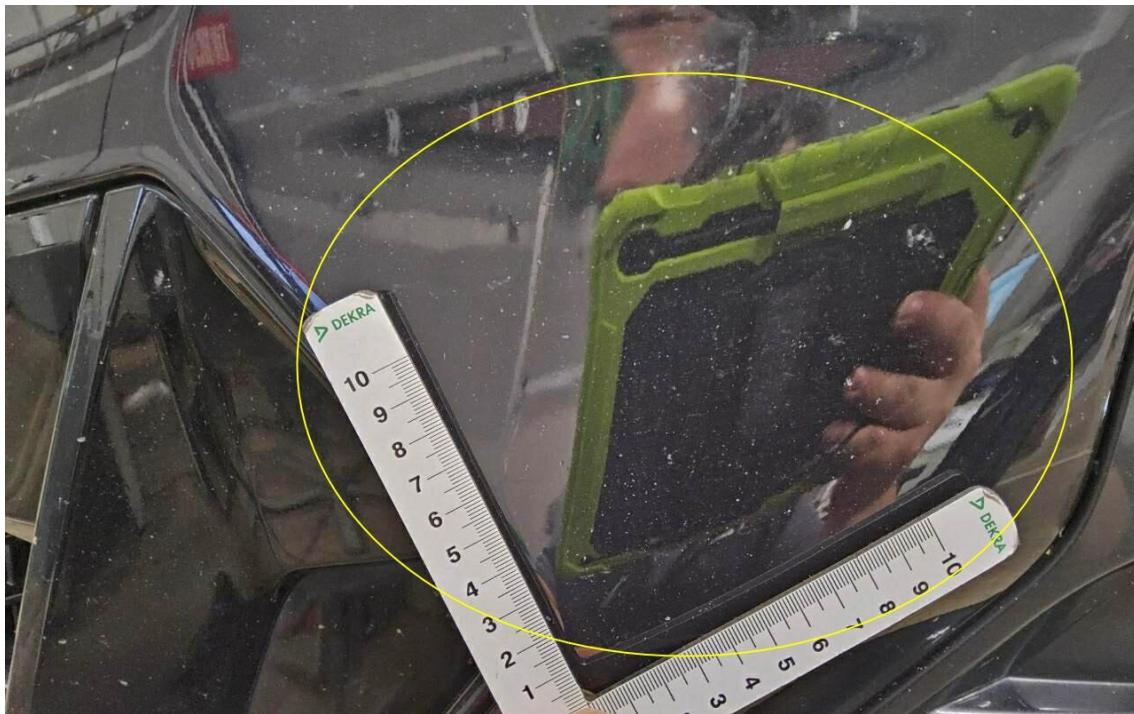
Bild 14 : Stoßfänger vorne Lackierung, viele Steinschläge, lackieren

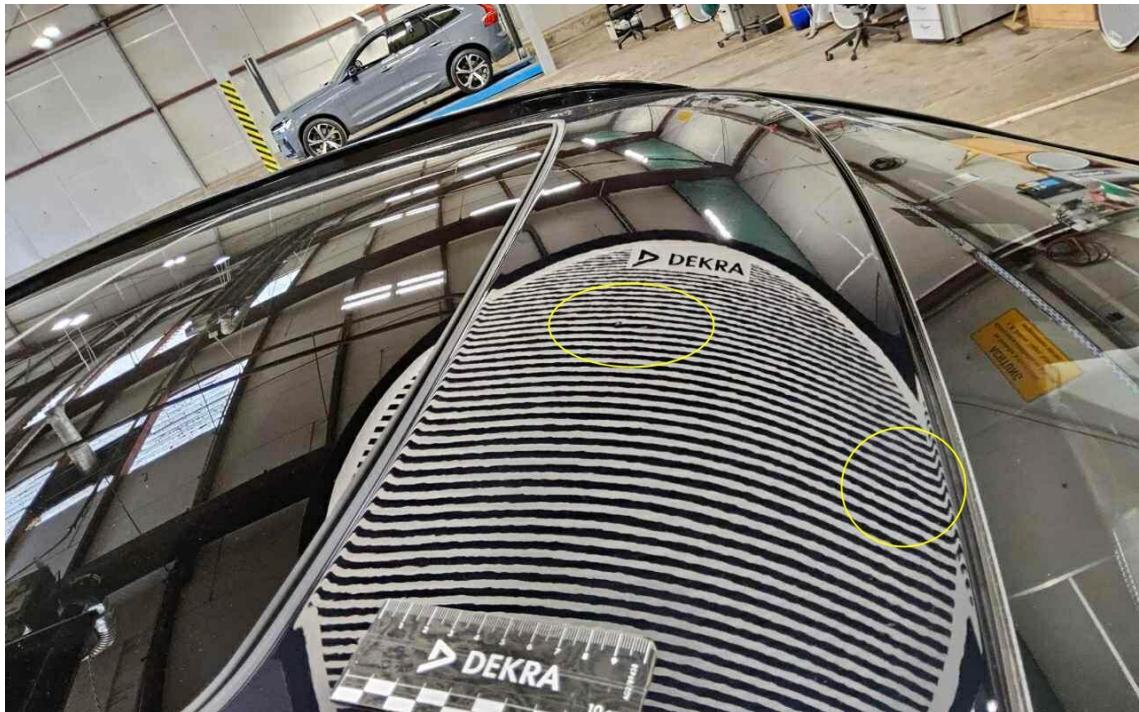
Bild 15 : Dach, eingedellt, smart repair

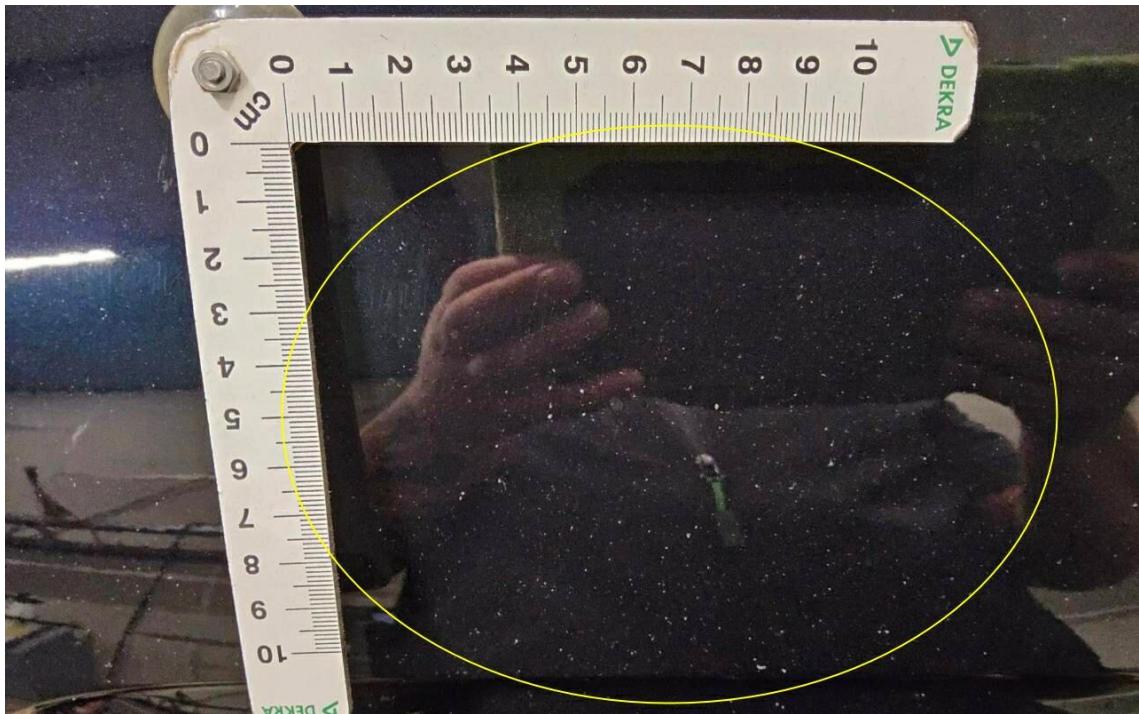
Bild 16 : Motorhaube Lackierung, viele Steinschläge, lackieren

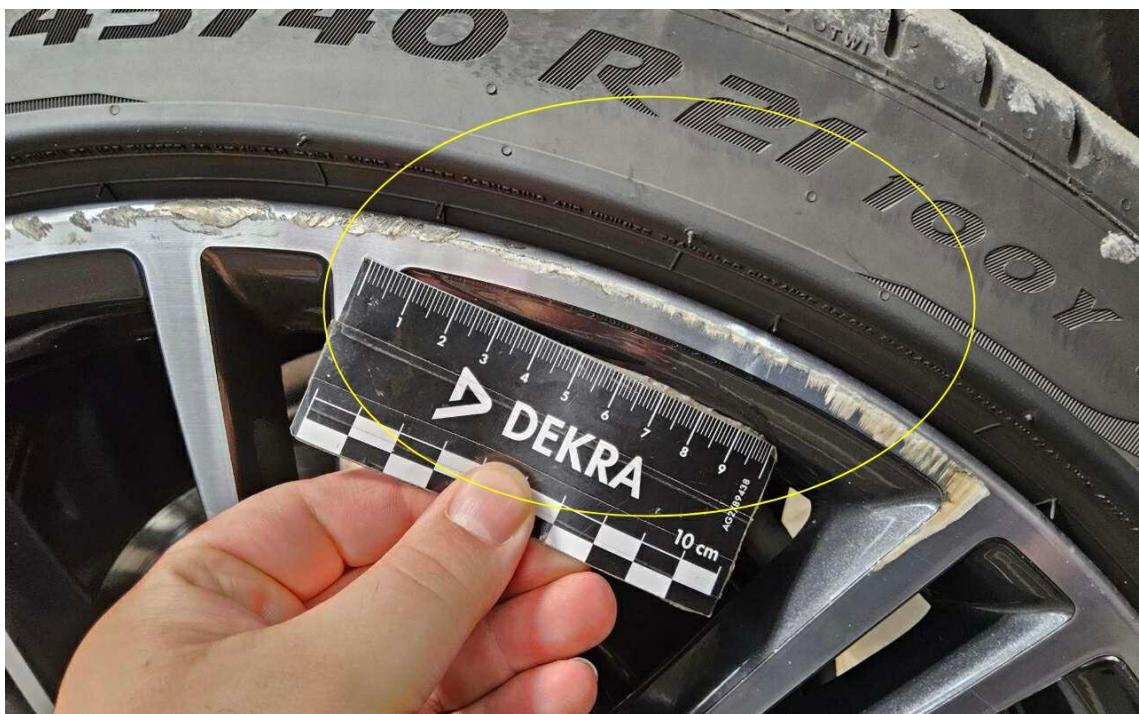
Bild 17 : Felge vorne rechts, verschrammt, smart repair

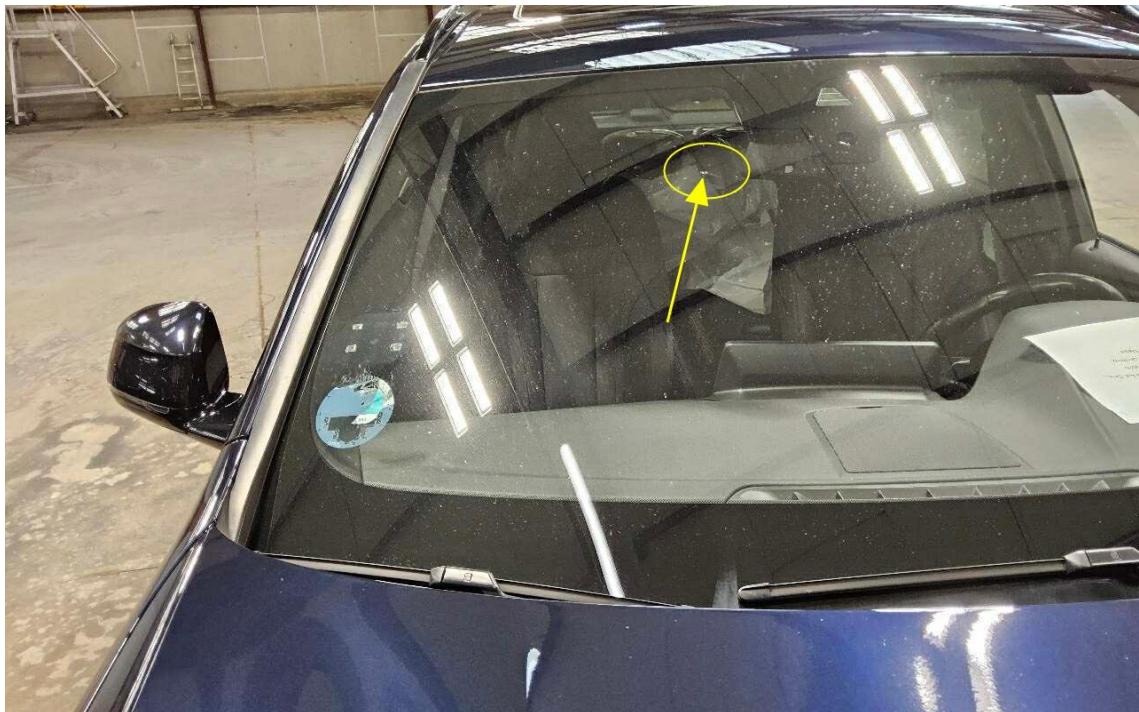
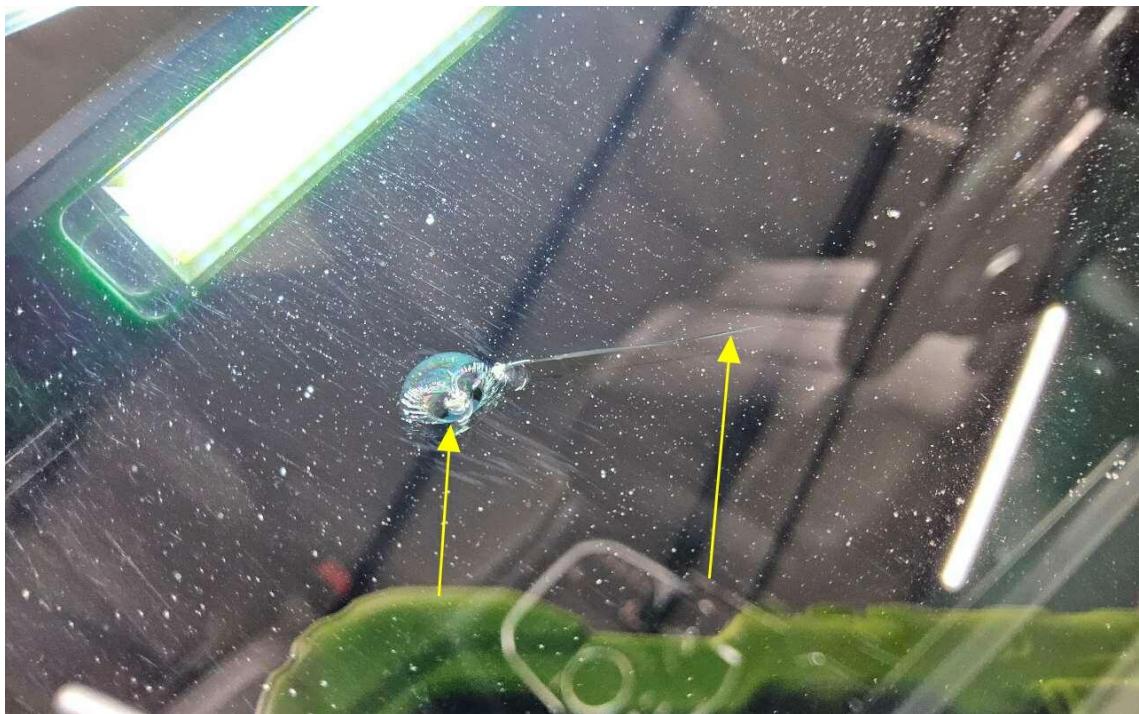
Bild 18 : Windschutzscheibe Steinschlag mit Rissbildung

Bild 19 : Windschutzscheibe Steinschlag mit Rissbildung

1. Windschutzscheibe Steinschlag mit Rissbildung, erneuern (Bild 18, 19)
2. Motorhaube Lackierung, viele Steinschläge, lackieren (Bild 16)
3. Dach, eingedellt, smart repair (Bild 15)
4. Stoßfänger vorne Lackierung, viele Steinschläge, lackieren (Bild 14)
