PRÜFGUTACHTEN

2-22317-S25213

BETRIFFT	Zustandsbericht
Sachverständiger	Harald Städele
Besichtigungsdatum	04.09.2025
Besichtigungsort	ahg Pforzheim Karlsruher Straße 69, 75179 Pforzheim

Fahrzeugart	Pkw, SUV, Kleintransporter
Aufbauart	Kombi
Fabrikat	BMW
Typ / Untertyp	Baureihe 5 Touring (E61)(2004->) / 523i
Fahrzeug-Ident-Nummer	WBAPU31060CT77608
Amtliches Kennzeichen	WM-JA 183
KBA-Nummer	0005/AIF
Erste / Letzte Zulassung	28.03.2007 / 18.10.2022
Hubraum / Leistung	2.497 cm ³ / 140 kW (190 PS)
Motor	Motor 2,5 Ltr. - 140 kW 24V KAT
Motorart / Zylinder / Motorbauart	Benzin / 6 / Reihenmotor
Getriebe / Anzahl der Gänge	Automatik / 6
Türen / Sitze	5 / 5
Länge / Breite / Höhe	4.843 / 1.846 / 1.491 mm
Anzahl Achsen	2
Antriebsart	Heckantrieb
nächste HU	06/2026
Laufleistung abgelesen	102.037 km
Farbe	TITANSILBER METALLIC
Lackart	Metallic (2-Schicht)
Lackzustand	durchschnittlich
Allgemeinzustand	durchschnittlich
Karosseriezustand	durchschnittlich
Besichtigungszustand	nicht fahrbereit
Besichtigungsbedingungen	es stand keine Hebebühne / Hubmittel zur Verfügung
Sonstiges	Der Auftrag zur Erstellung des Prüfgutachtens wurde von der ahg Autohandelsgesellschaft mbH erteilt. Die Dienstleistung wur

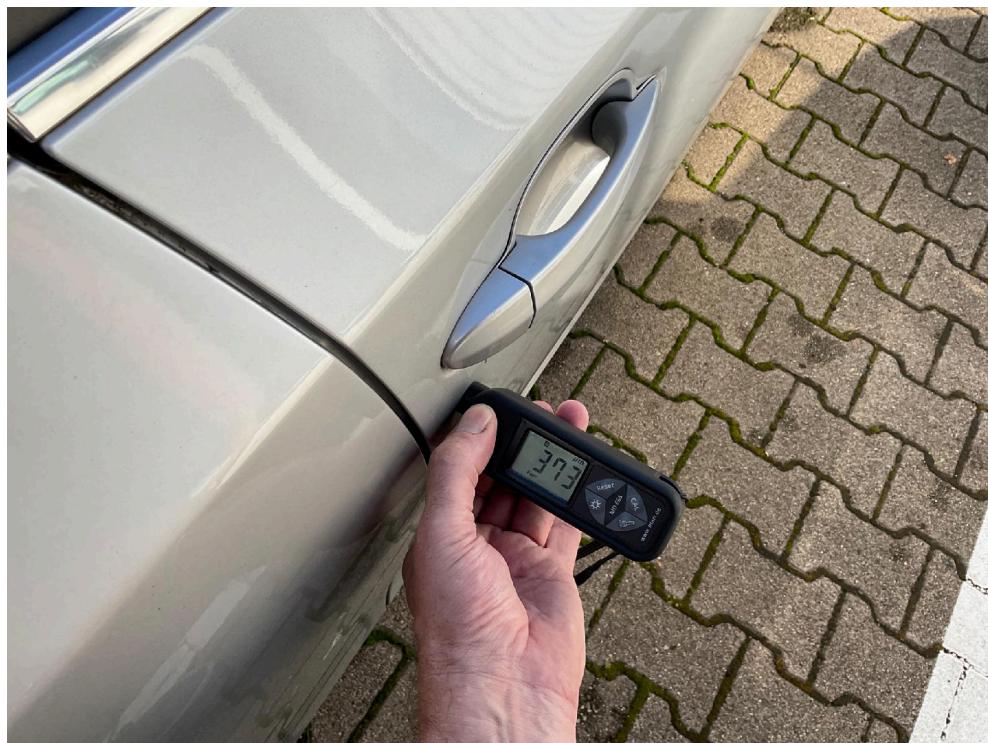
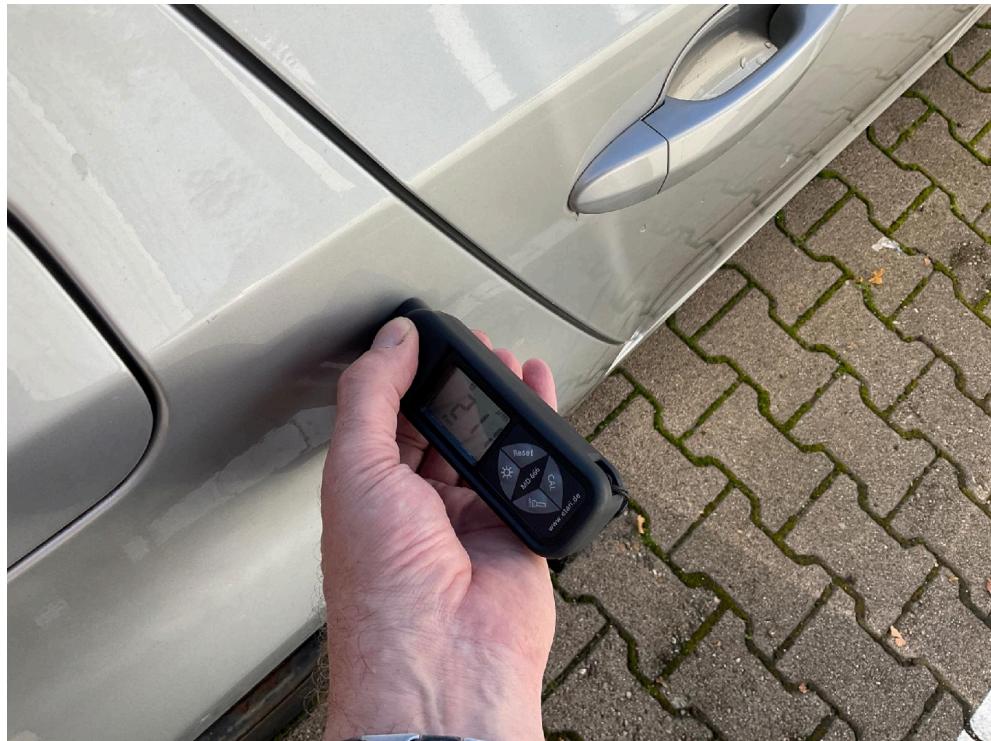
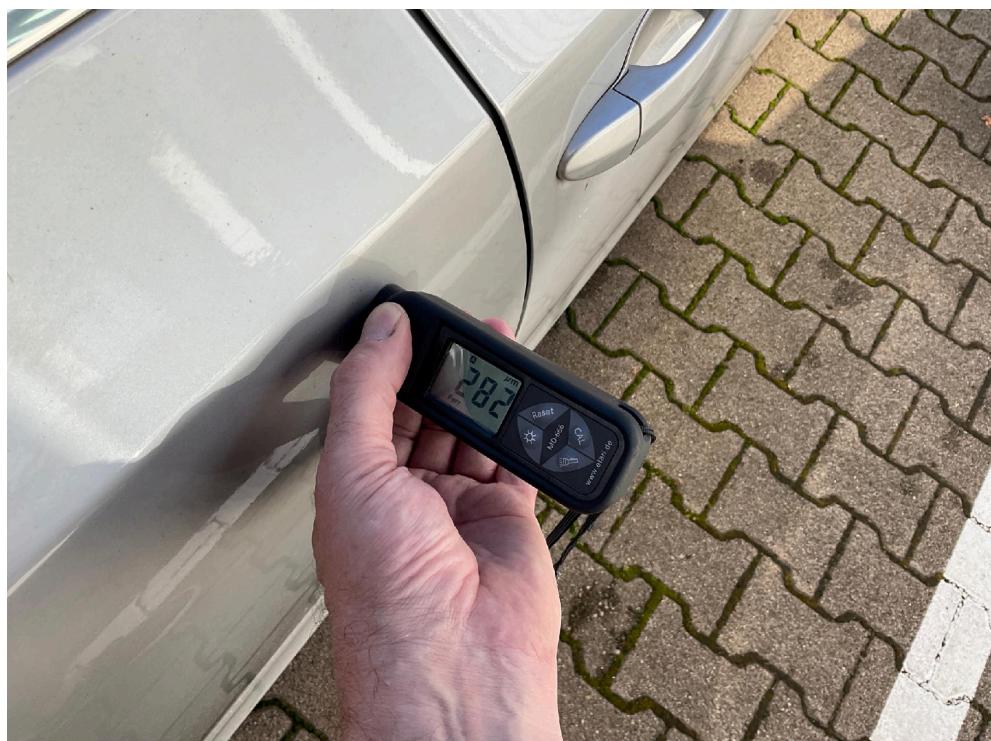
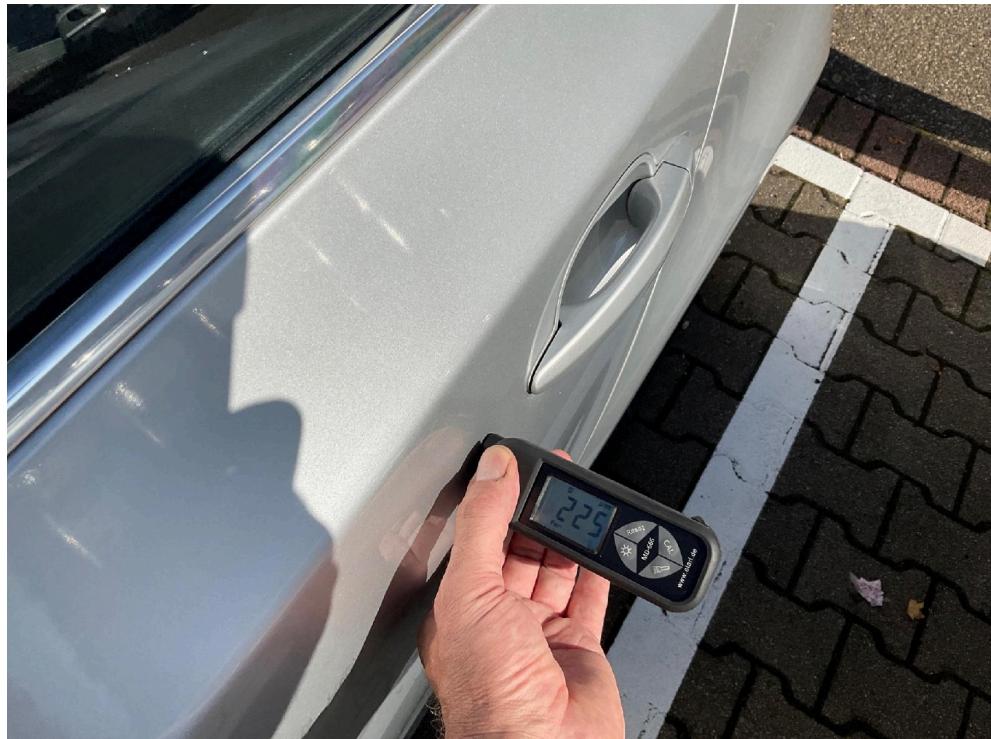
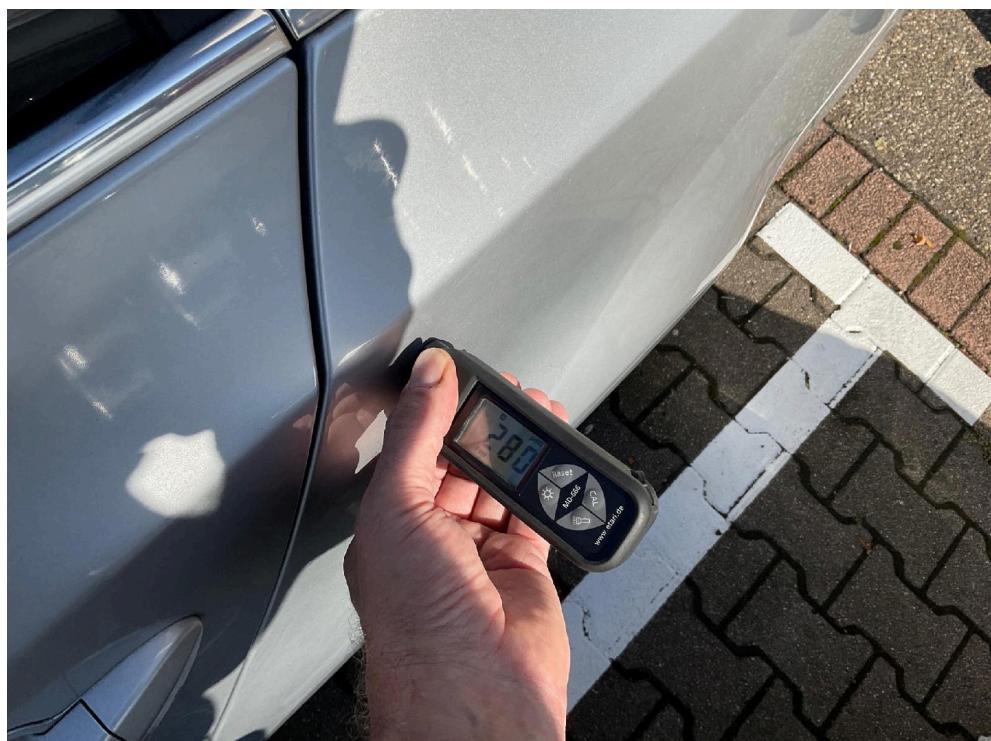
Lackschichtdicke		Türen beide rechts und Seitenwand hi. Rechts, Tür hinten links und Seitenwand hi. Links erhöhte Lackschichtdicke. Unbekannte Reparaturursache
Motorhaube

Bild: Lackschichtdicke

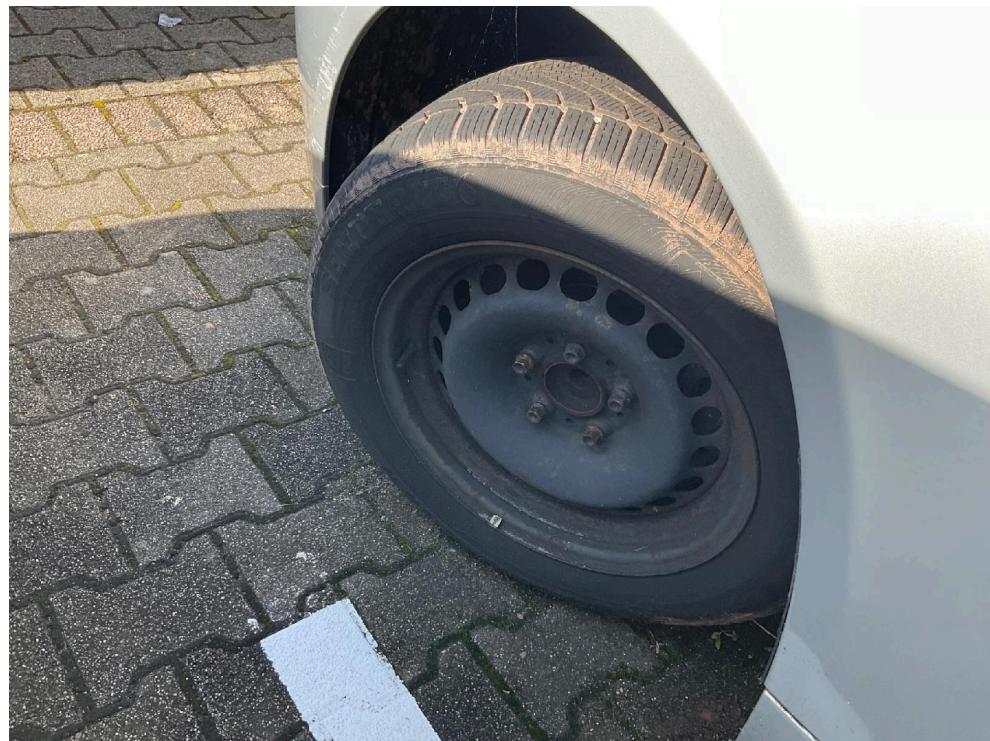
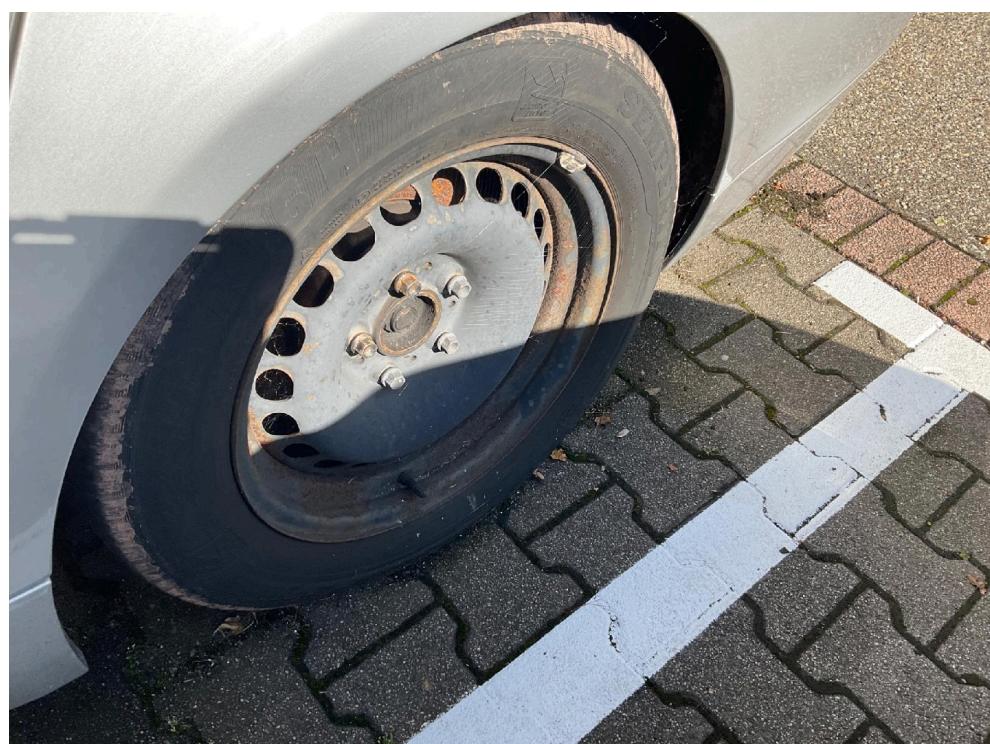
Felgen		Fahrzeug auf Stahlfelgen Starker Rost
Sommerkompletträder		Sommerkompletträder fehlen
Winterkompletträder		Fahrzeug auf Winterkompletträder
Motorraum / Bodengruppe / Bremsen / Lenkung		
Motor		Fahrzeug mit Motorschaden. Motor zerlegt. Teile im Laderaum.
Motorraum/Kapselung

Bild: Felgen

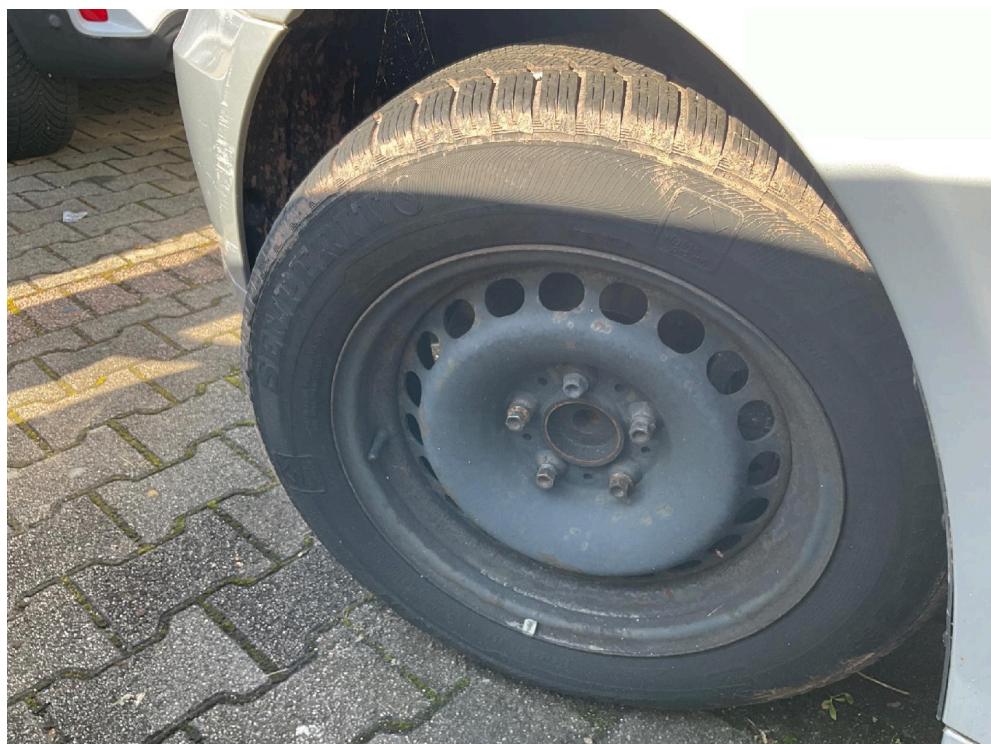
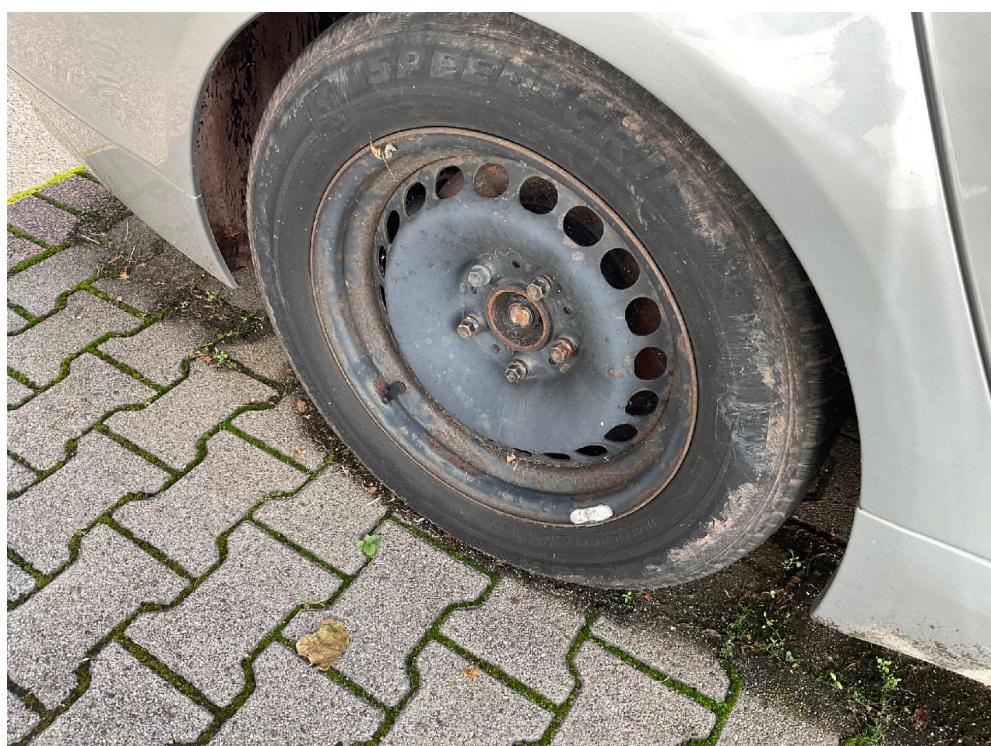
Bild: Winterkompletträder

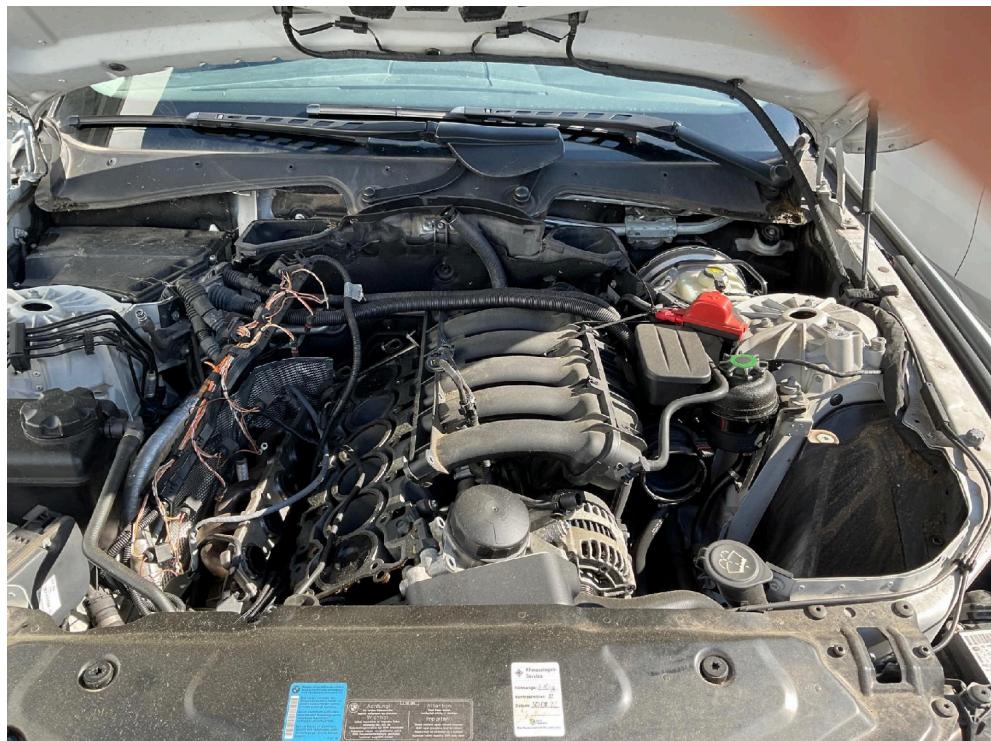
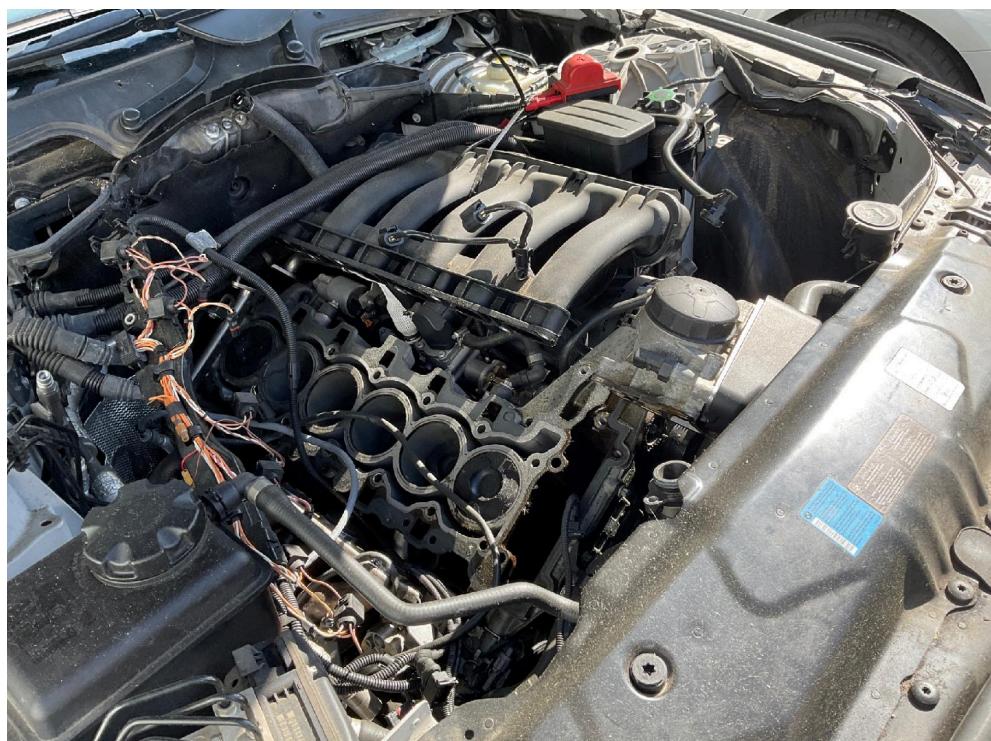
Bild: Motor

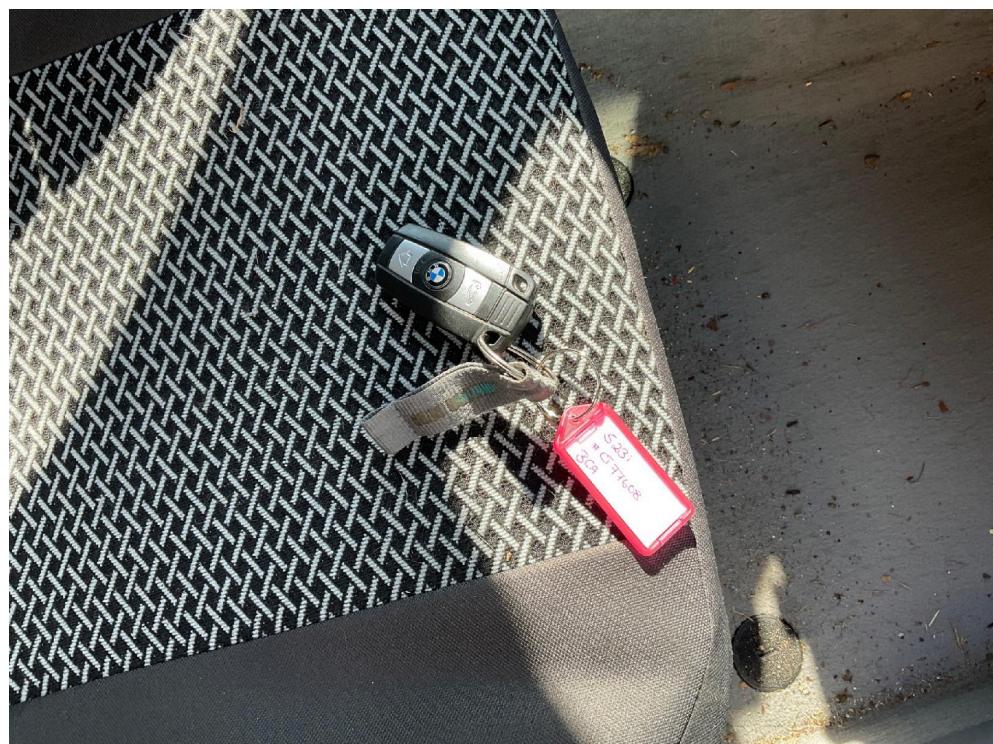
Bordmappe		Bordliteratur fehlt.
Schließanlage		2.Schlüssel fehlt.

Bild: Schließanlage
