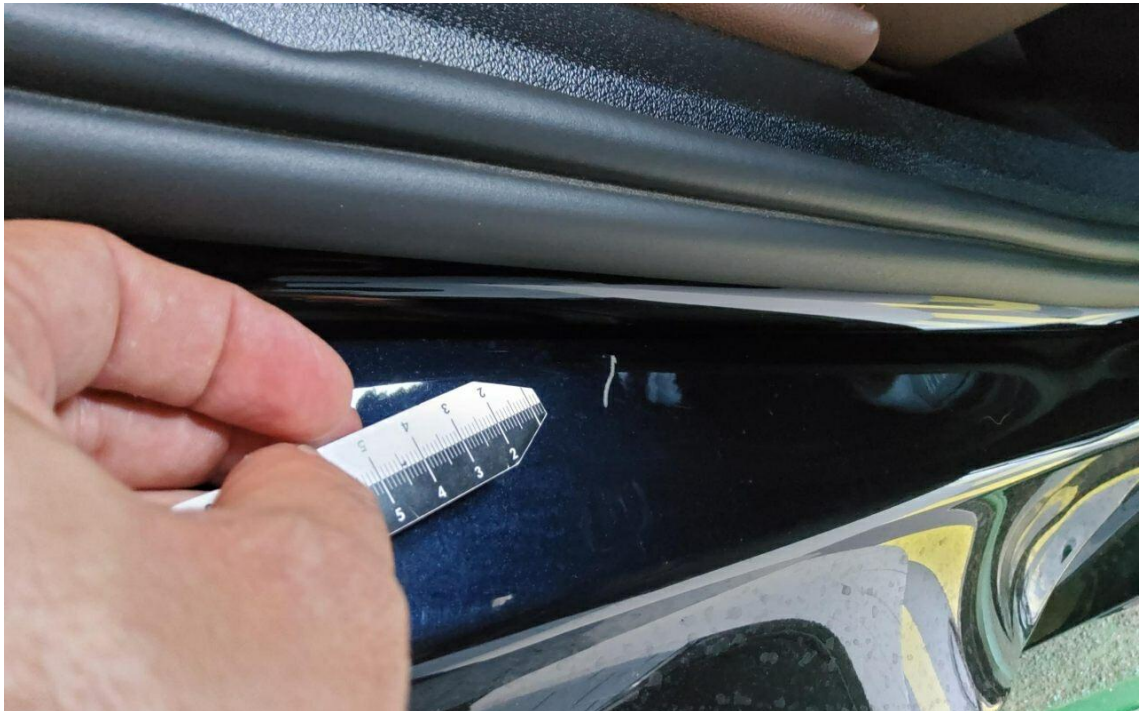
Bild 15 : Tür hinten rechts Einstieg Lackierung, zerkratzt, Gebrauchsspur

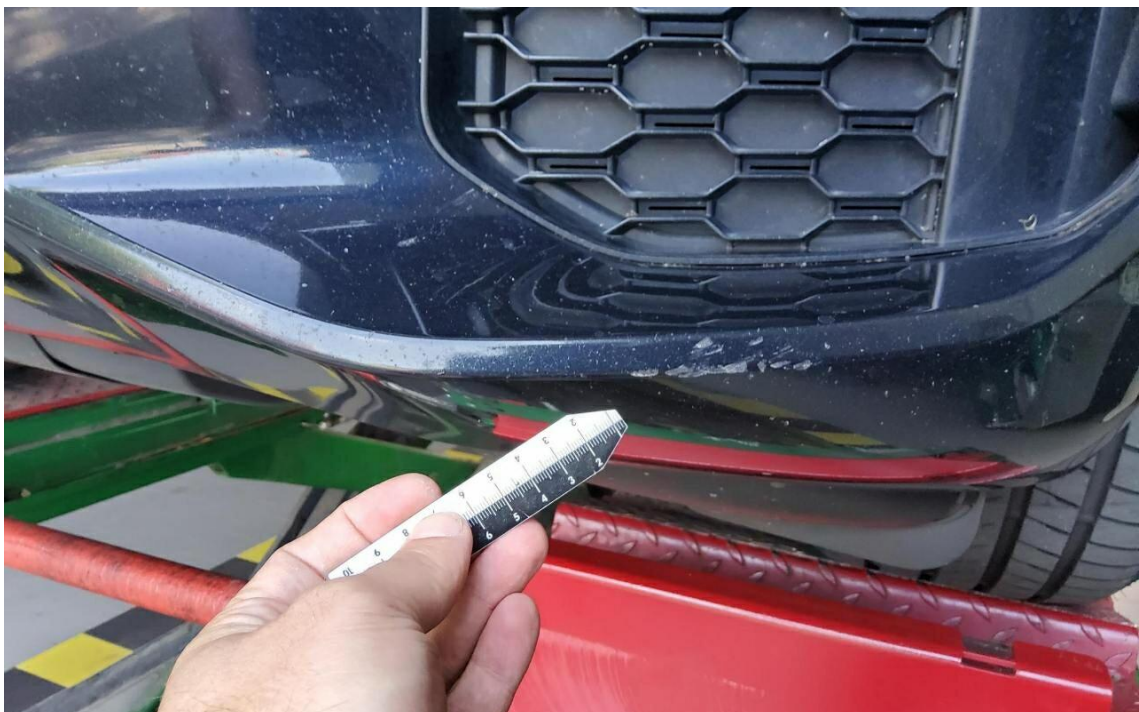
Bild 16 : Stoßfänger vorne Lackierung, zerkratzt, smart repair

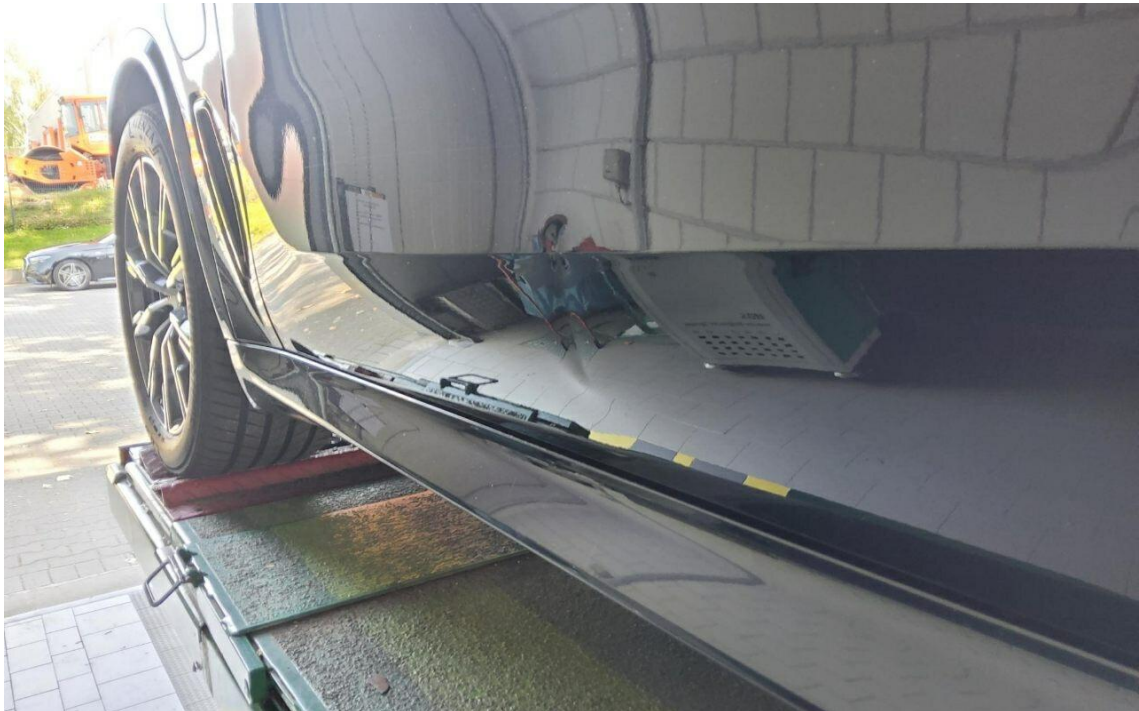
Bild 17 : Tür vorne links, deformiert, instandsetzen und lackieren mit Lackaufbau

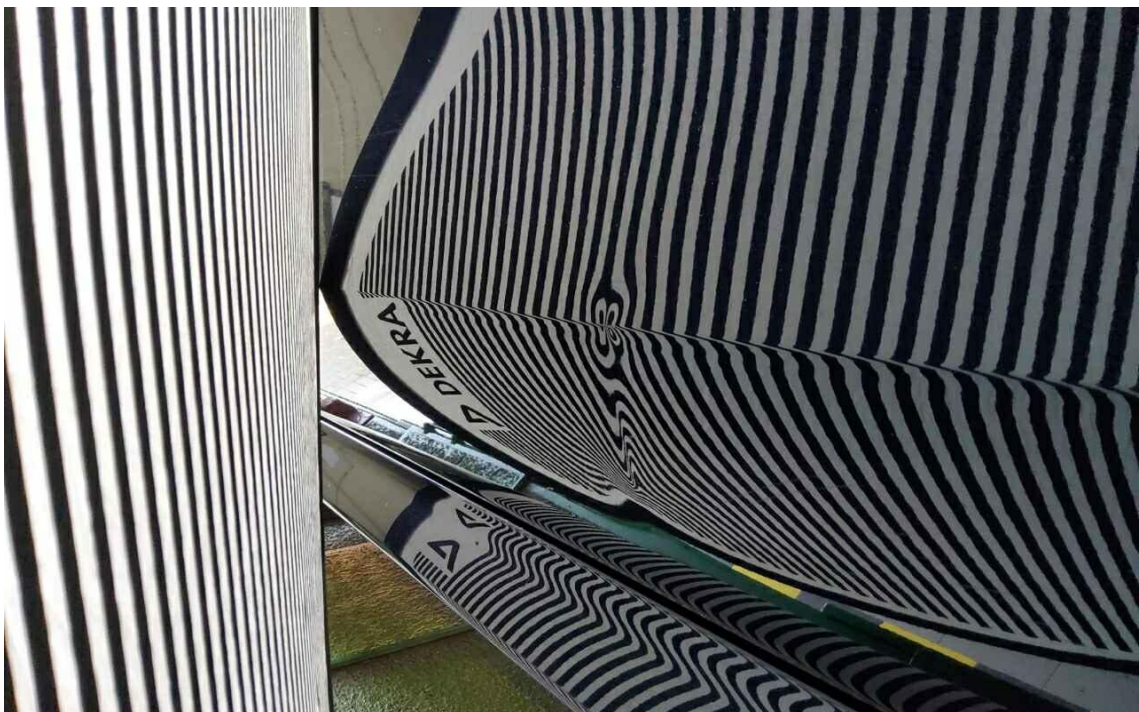
Bild 18 : Tür vorne links, deformiert, instandsetzen und lackieren mit Lackaufbau

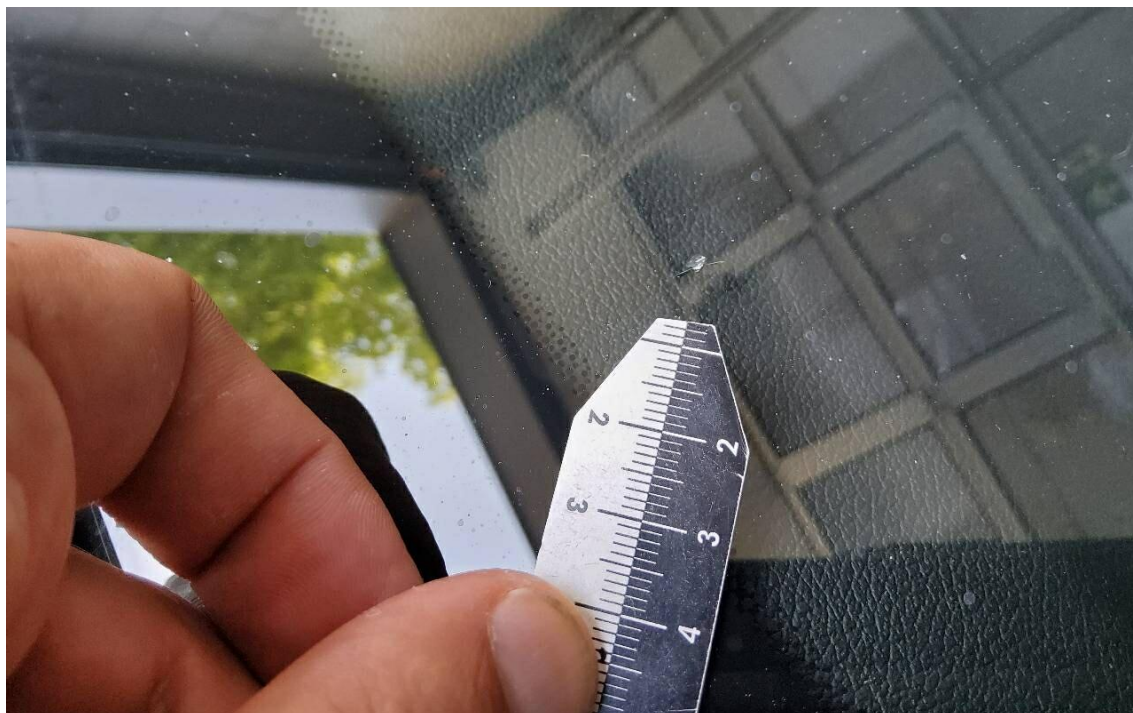
Bild 19 : Steinschlag mit Rissbildung Randbereich

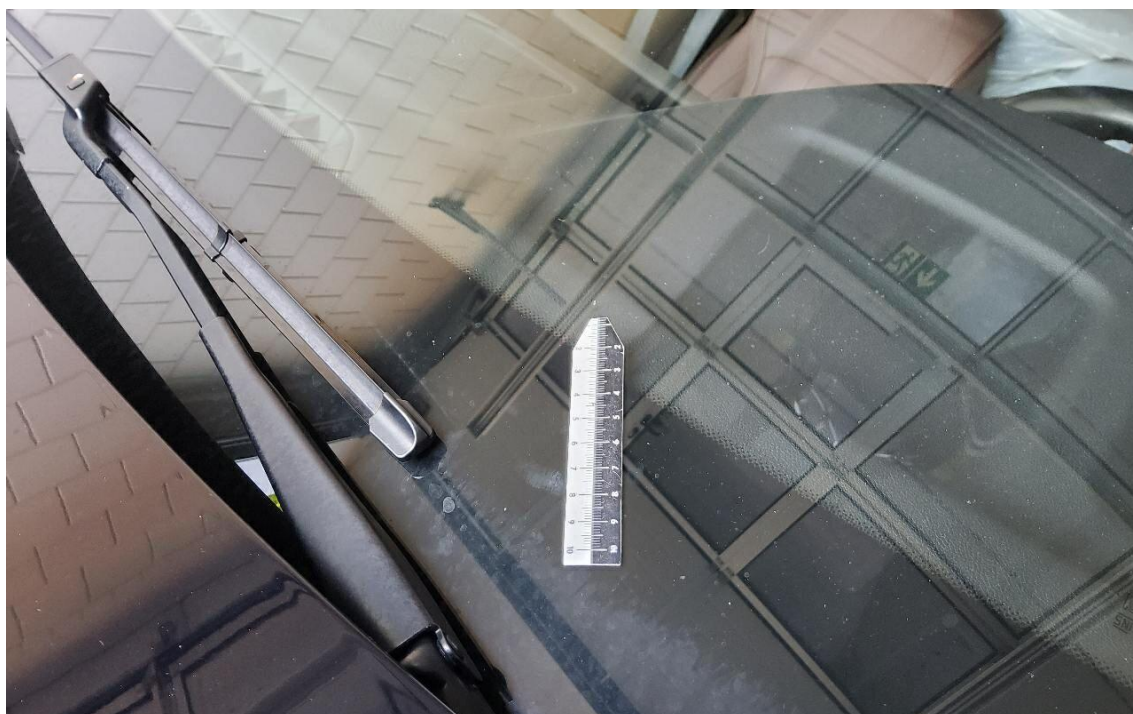
Bild 20 : Steinschlag mit Rissbildung Randbereich

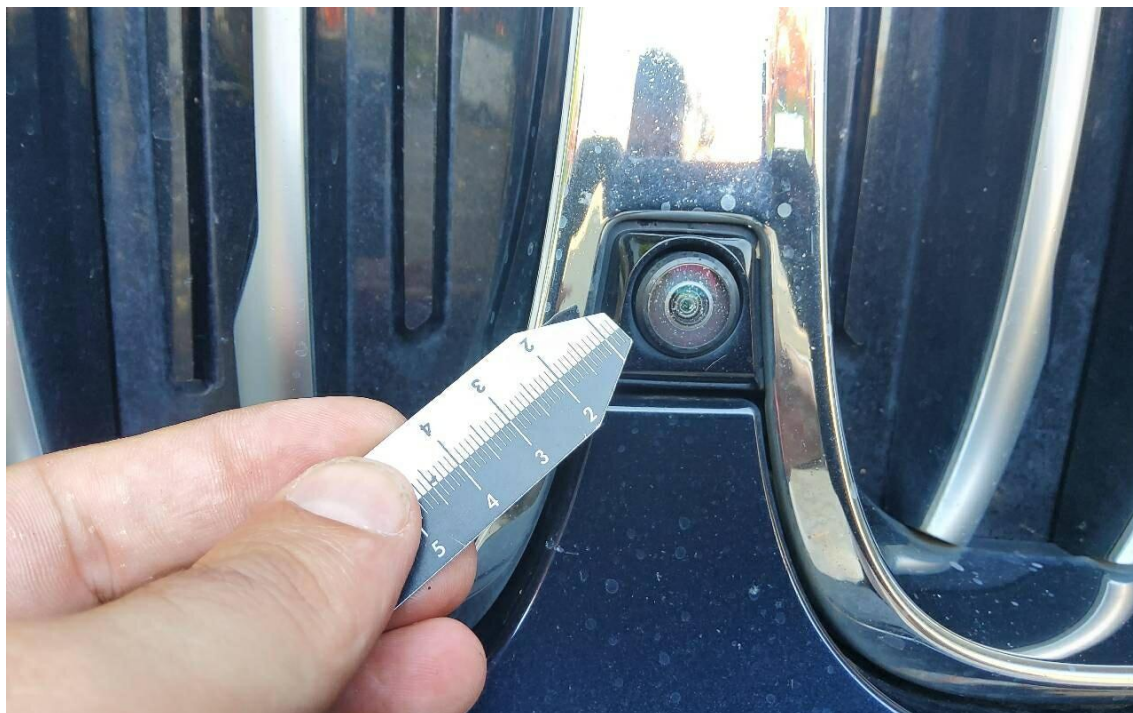
Bild 21 : Kamera Stoßfänger vorne viele Steinschläge

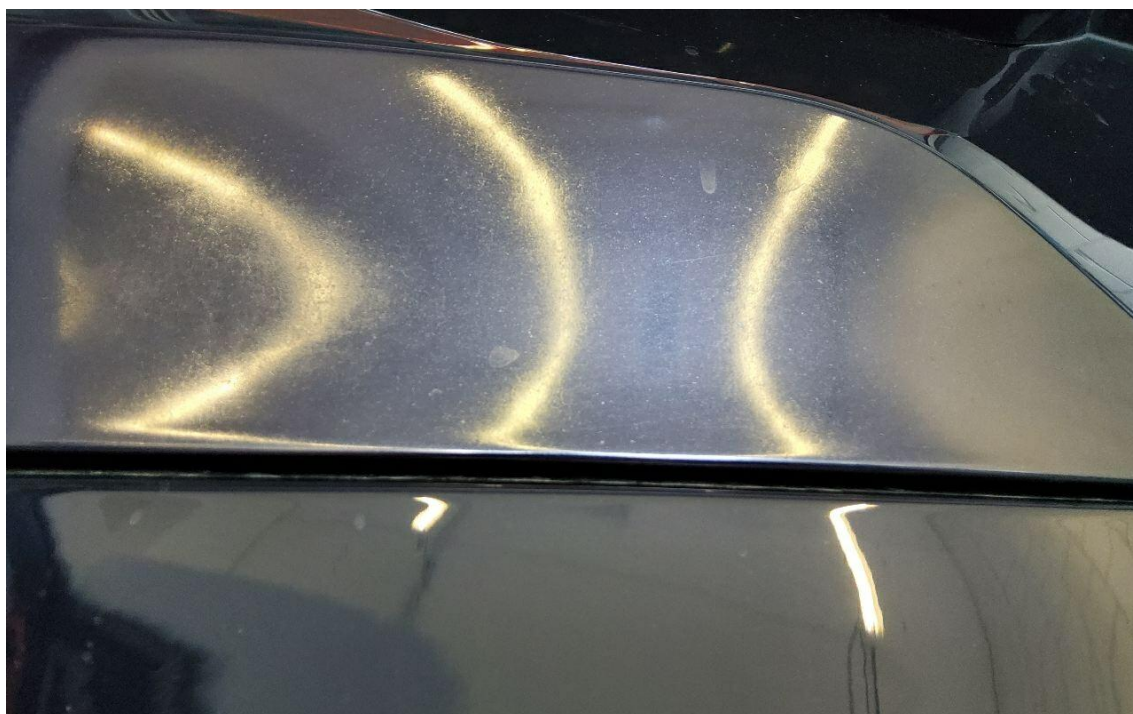
Bild 22 : Heckklappe deutliche Rep. Spuren sichtbar

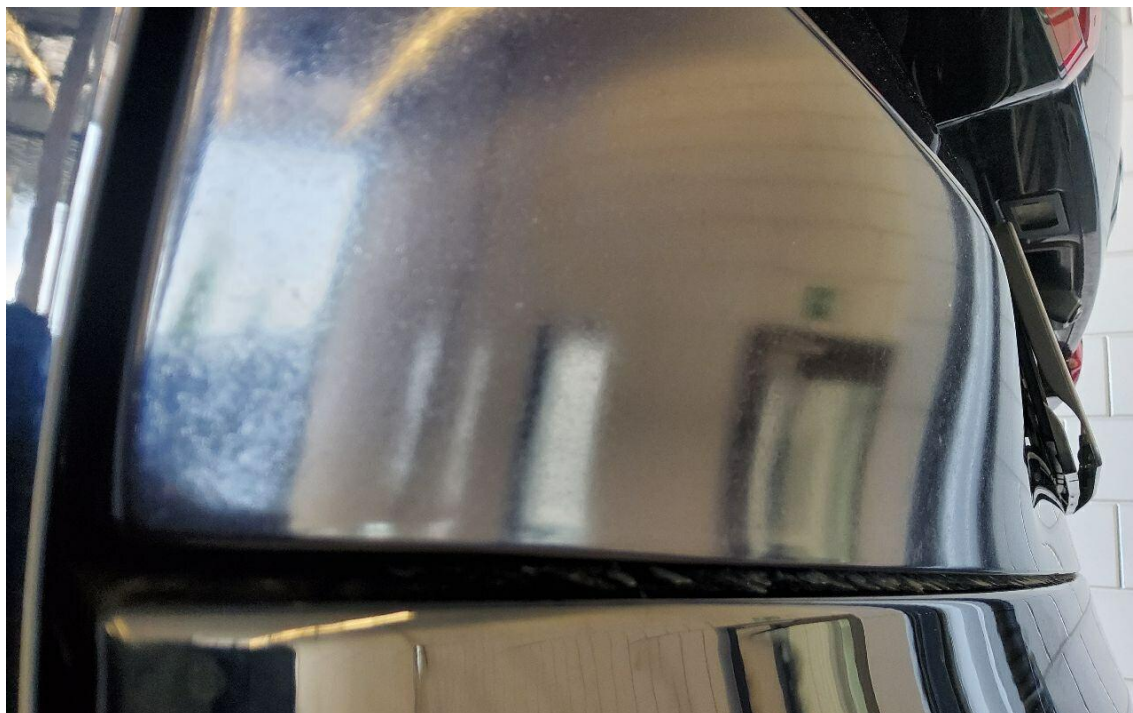
Bild 23 : Heckklappe deutliche Rep. Spuren sichtbar

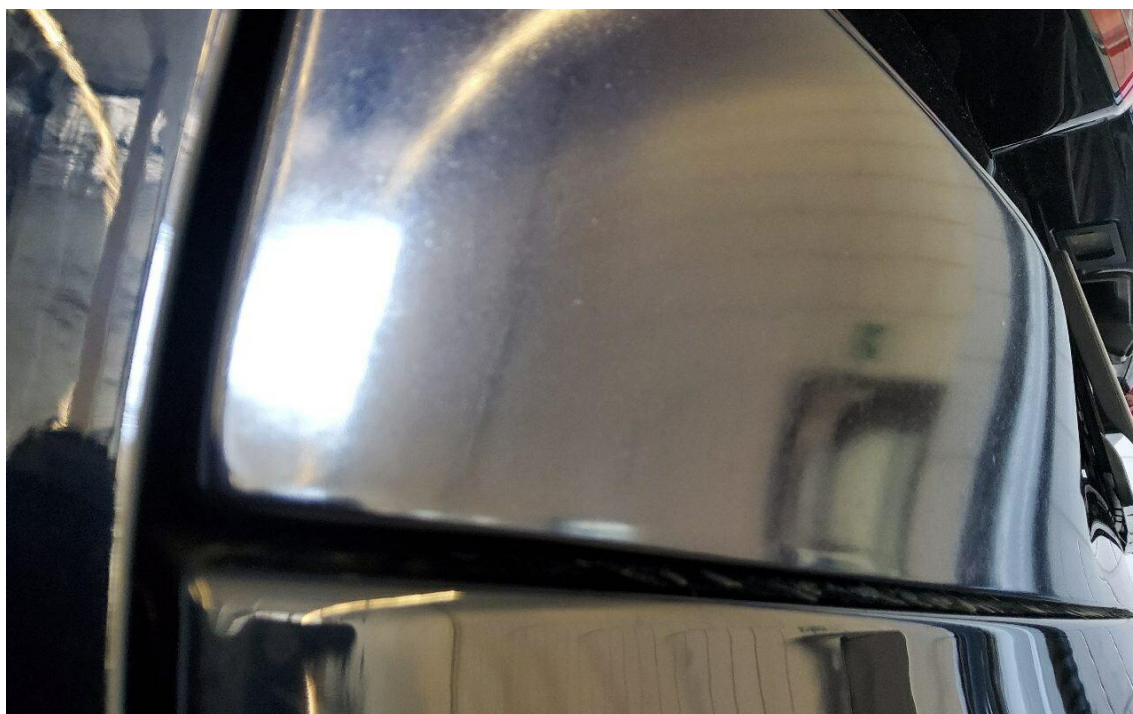
Bild 24 : Heckklappe deutliche Rep. Spuren sichtbar
