# Vermarktungsbericht

ALD AutoLeasing D GmbH Flotte, Nedderfeld 95, 22529 Hamburg  
12.01.2026

Erstzulassung	13.12.2022	Fahrzeugart	Personenkraftwagen
Hersteller	BMW	Typ / Verkaufsbez.	X5 (G05)(08.2018->) / X5 xDrive45e (EURO 6d)
Aufbauart	Geländewagen	Türen	5
Fahrzeug-Ident.-Nr.	WBATA610809P49696	Achsen / angetr. Achsen	2 / 2
Radstand (mm)	2975	zul. Gesamtmasse	3150 kg
HSN / TSN	0005 / CXH	DAT Europa-Code®	011301512400001
DAT Marktindex	DE002 6348	Km-Stand abgelesen	73322
Energiequelle / Kraftstoff	Hybr.B/E ext.auf.	Zylinderanzahl	
Leistung (kW)	210	Hubraum (ccm)	2998
Schadstoffklasse:	EURO6;WLTP;AP;PI/CI; M, N1 I	Getriebe	Automatik /
Felgen	Leichtmetall	Farbe / Farbe	ALPINWEISS III / Uni / 300 / Weiß

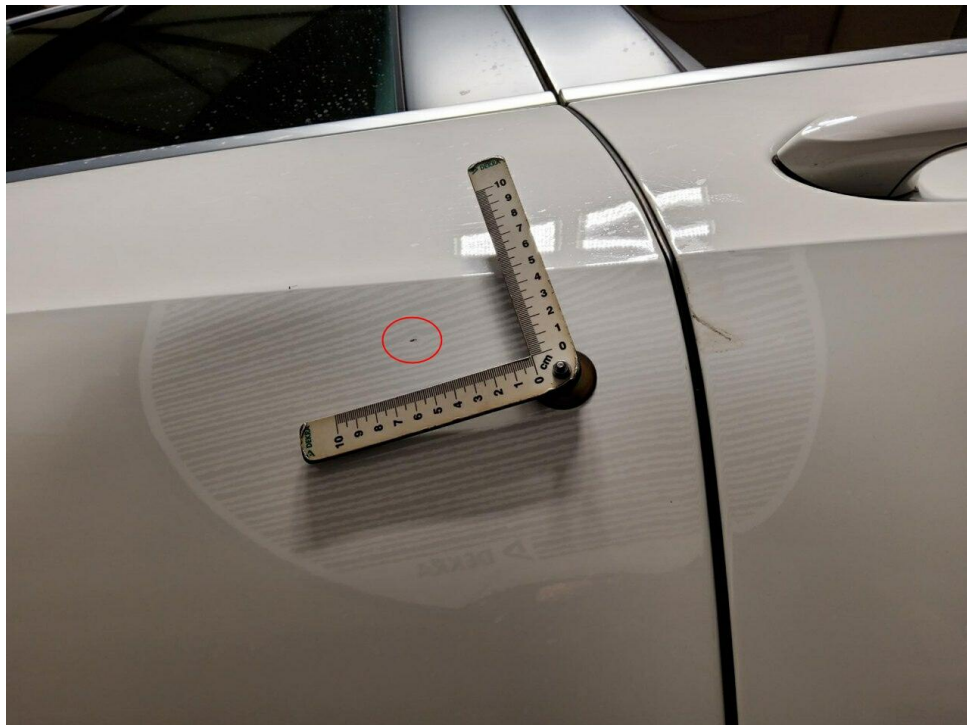
Kotflügel vorne links Lackierung,  
Oberflächenkratzer , Gebrauchsspur (Bild 12,  
13)  
Tür hinten rechts, eingedellt, Gebrauchsspur  
(Bild 8)

Bild 8 : Tür hinten rechts, eingedellt, Gebrauchsspur

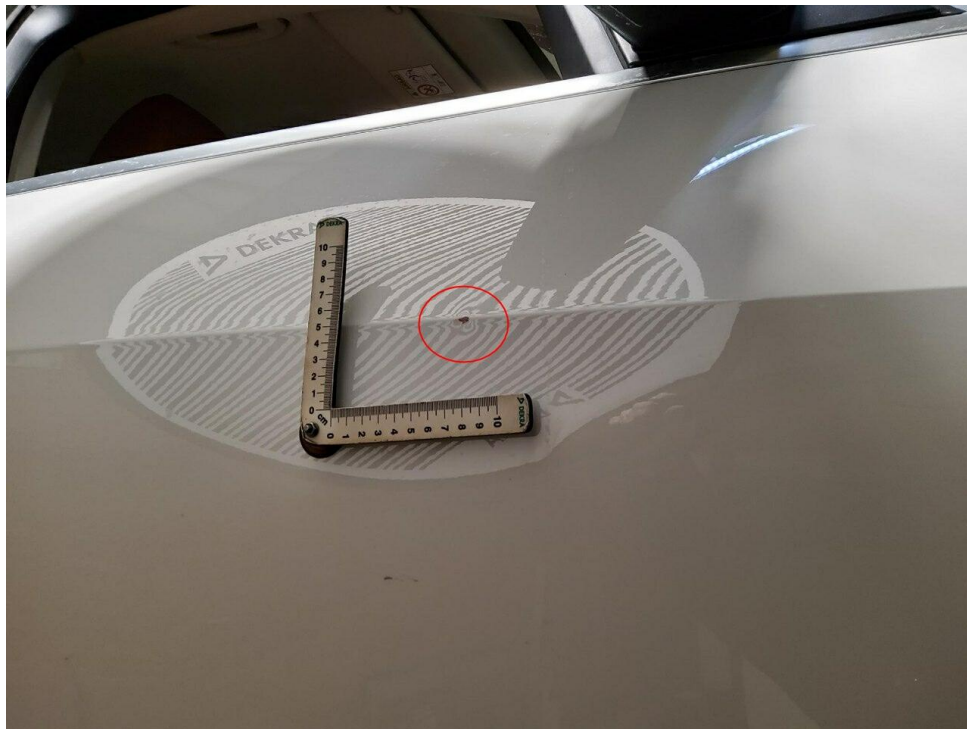
Bild 9 : Tür vorne rechts, eingedellt m. Lackbeschädigung, instandsetzen und lackieren mit Lackaufbau

1. Bremsflüssigkeit, Wechseltermin überschritten, Wechsel durchführen, (Bild 14)
2. Frontscheibe, Steinschlag mit Rissbildung, erneuern (Bild 15, 16)
3. Fahrzeughimmel, verschmutzt, reinigen (Bild 17)
4. Tür vorne links Lackierung, zerkratzt, lackieren mit Lackaufbau (Bild 11)
5. Tür hinten links Lackierung, zerkratzt, lackieren mit Lackaufbau (Bild 10)
6. Tür vorne rechts, eingedellt m. Lackbeschädigung, instandsetzen und

lackieren mit Lackaufbau (Bild 9)  
7. Lackvorbereitung

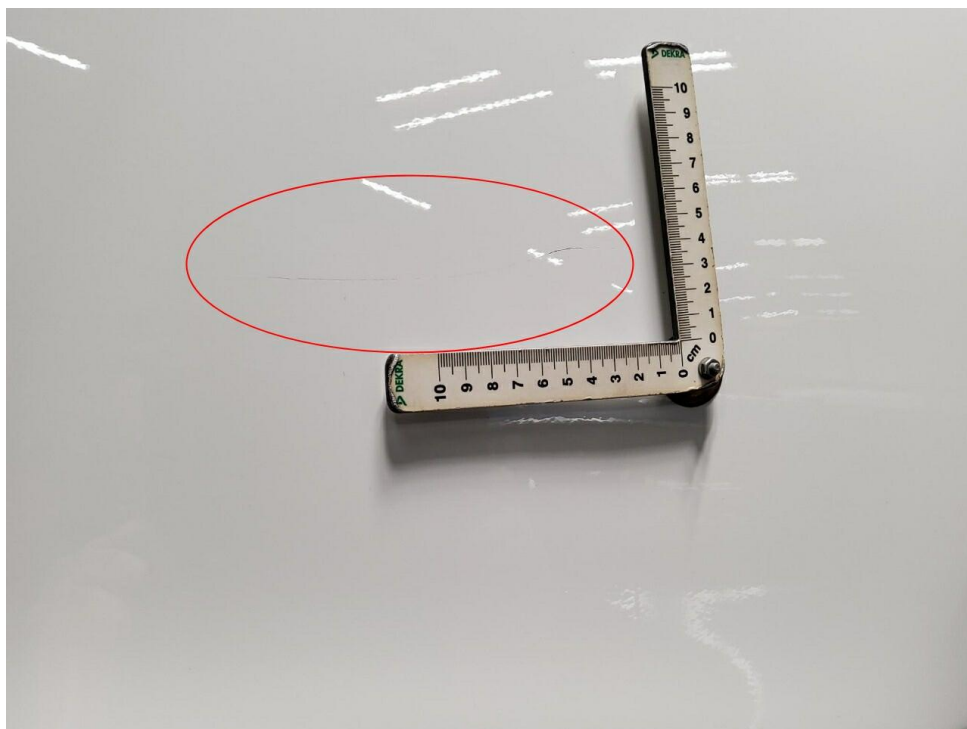
Bild 10 : Tür hinten links Lackierung, zerkratzt, lackieren mit Lackaufbau

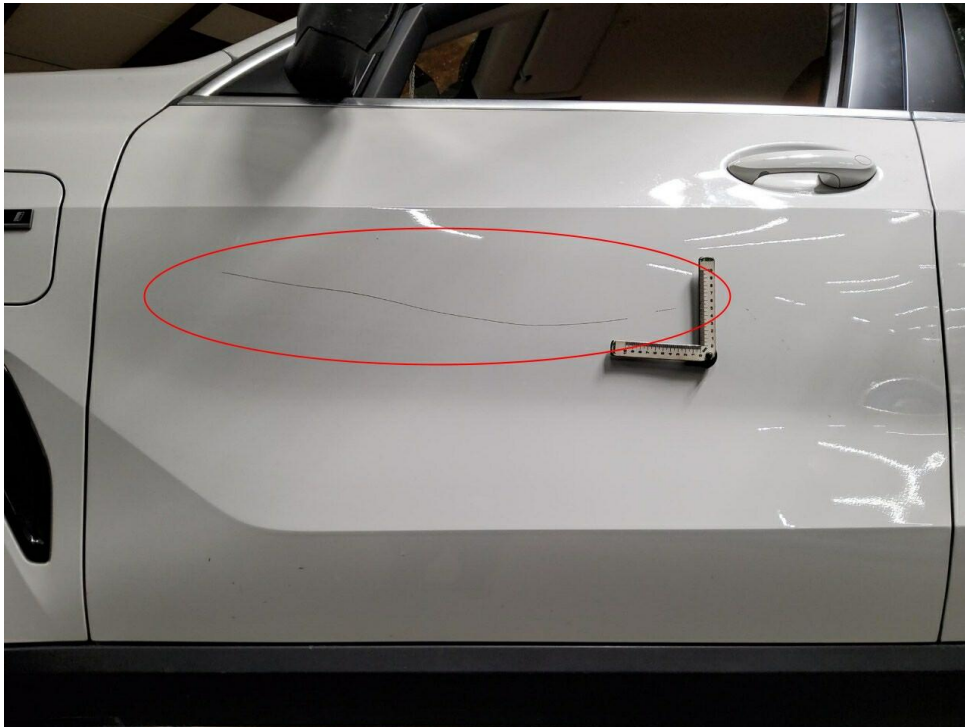
Bild 11 : Tür vorne links Lackierung, zerkratzt, lackieren mit Lackaufbau

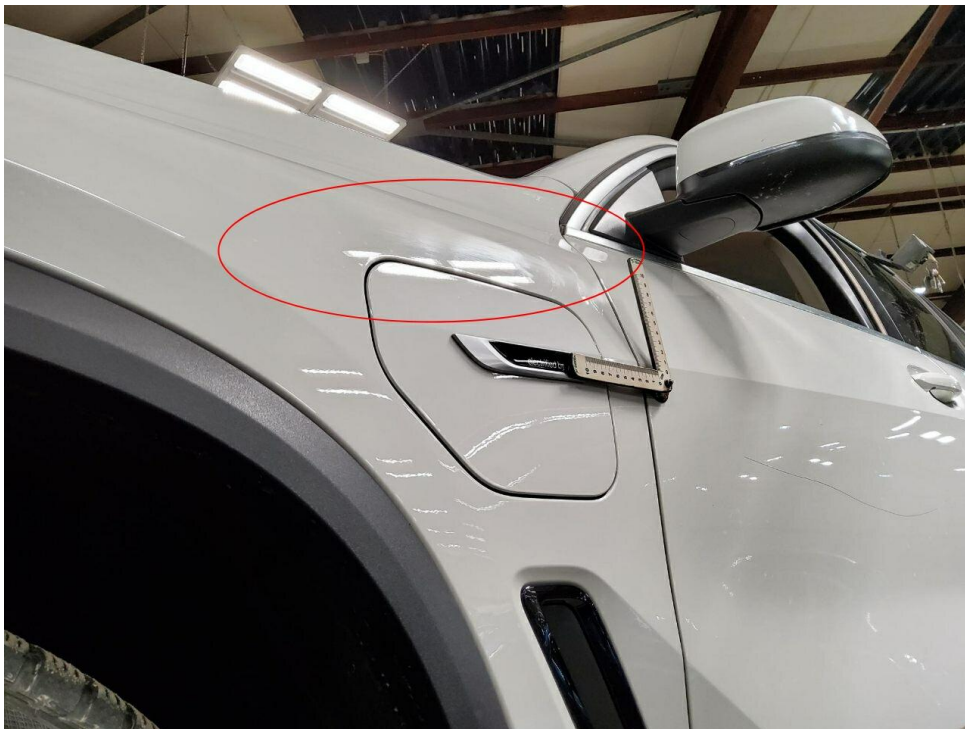
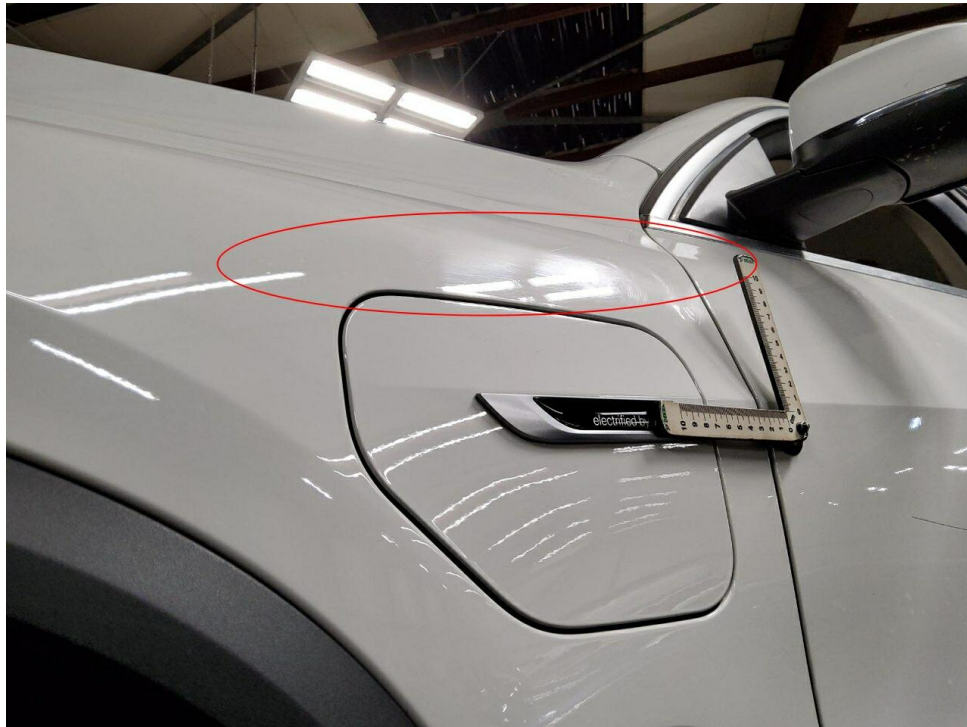
Bild 12 : Kotflügel vorne links Lackierung, Oberflächenkratzer , Gebrauchsspur

Bild 13 : Kotflügel vorne links Lackierung, Oberflächenkratzer , Gebrauchsspur

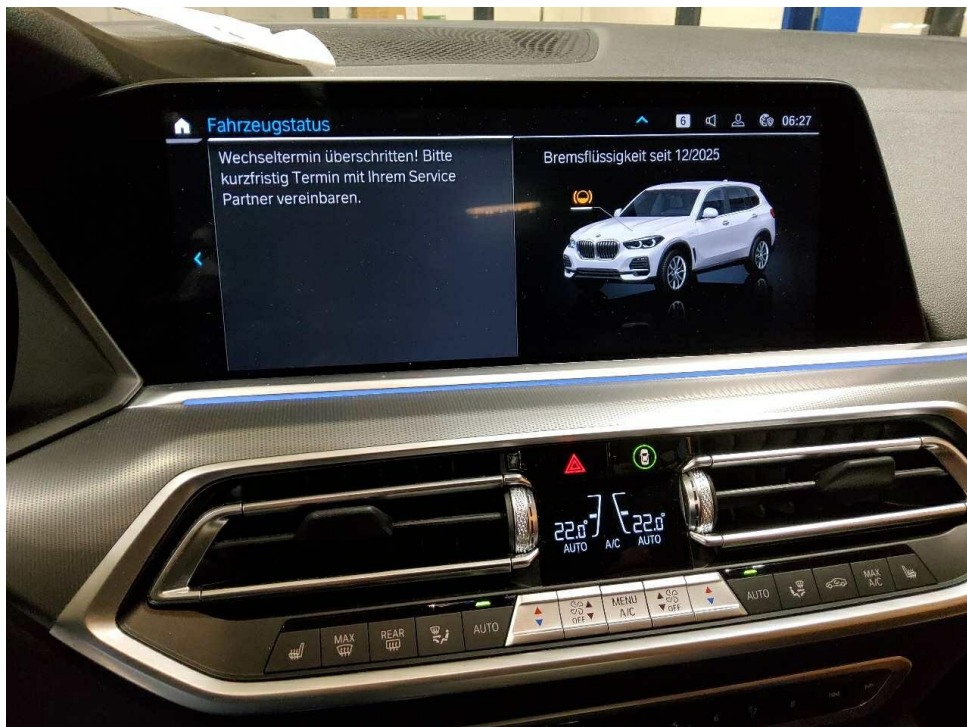
Bild 14 : Bremsflüssigkeit, Wechseltermin überschritten, Wechsel durchführen

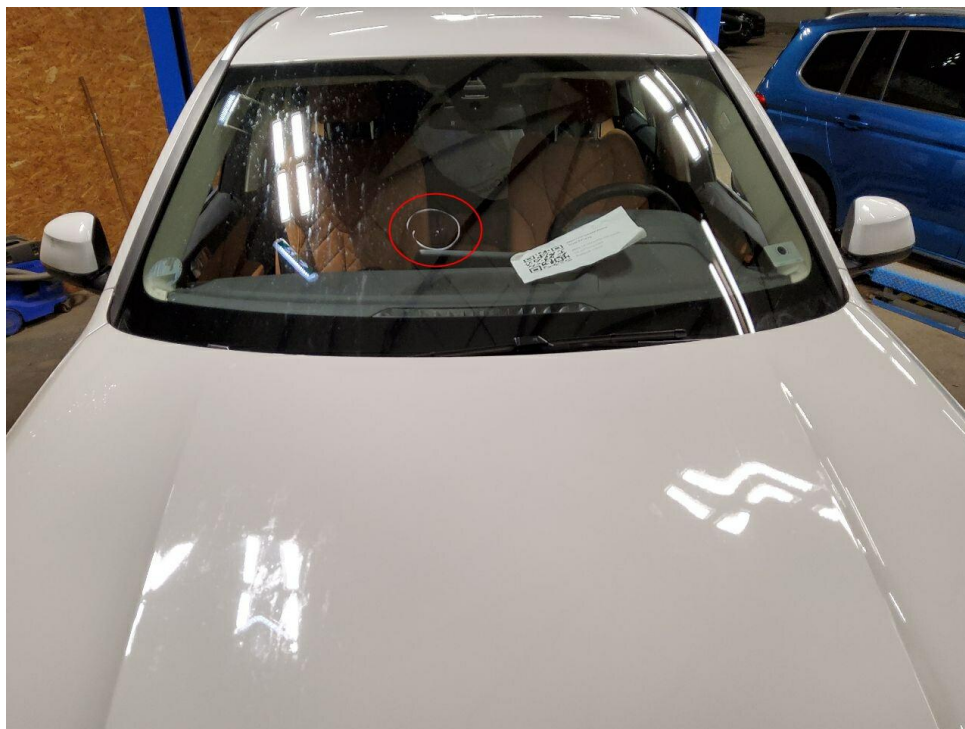
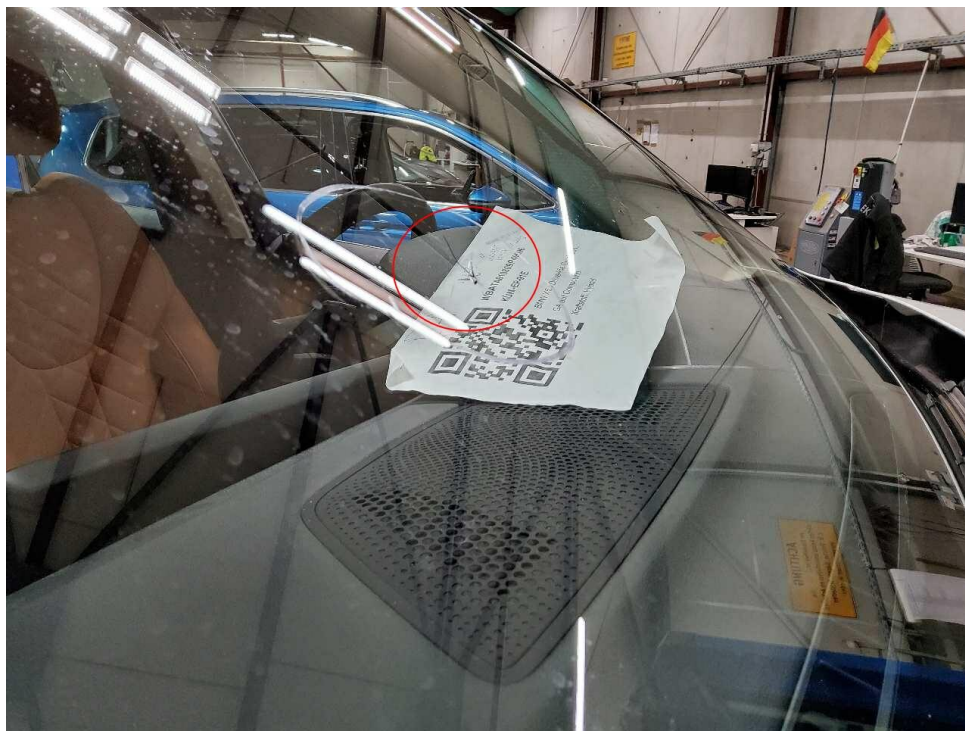
Bild 15 : Frontscheibe, Steinschlag mit Rissbildung

Bild 16 : Frontscheibe, Steinschlag mit Rissbildung

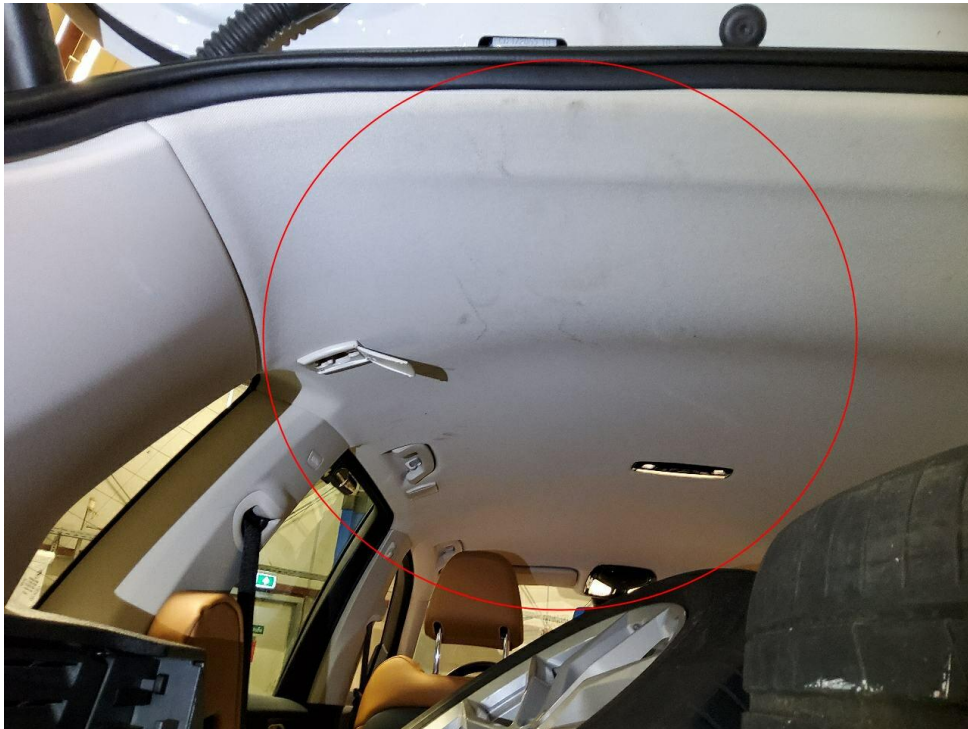
Bild 17 : Fahrzeughimmel, verschmutzt
