## Inname rapport

**Order nummer:** 0000000804247-NL876  
**Inspectie locatie:** Veluwezoom 4 , 1327 AG ALMERE  
**Inspectie datum:** 09.12.2024  
**Kenteken:** V-614-PD

#### Mercedes Sprinter GB;Bestelauto;Diesel;Automatic;Off White

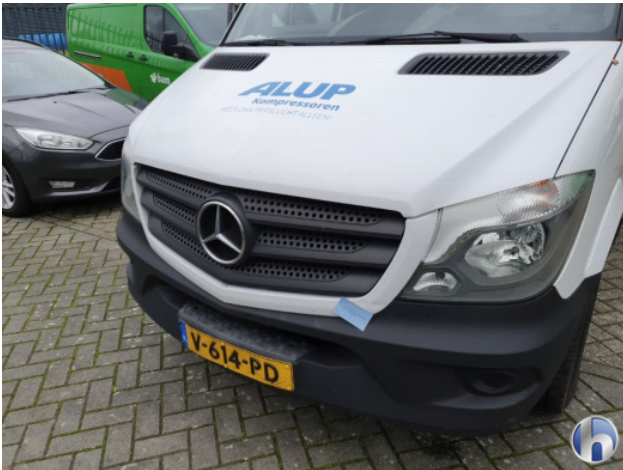
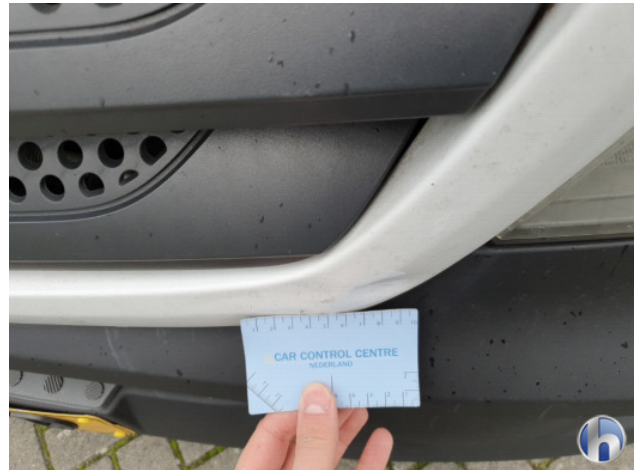
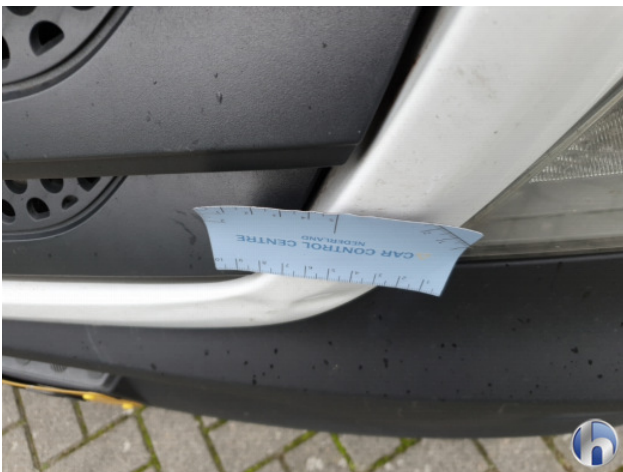
1. Grille boven  
Deuk/deuken - Vernieuwen

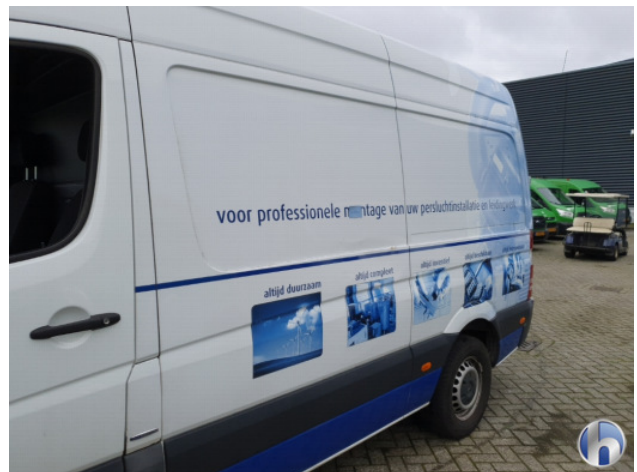
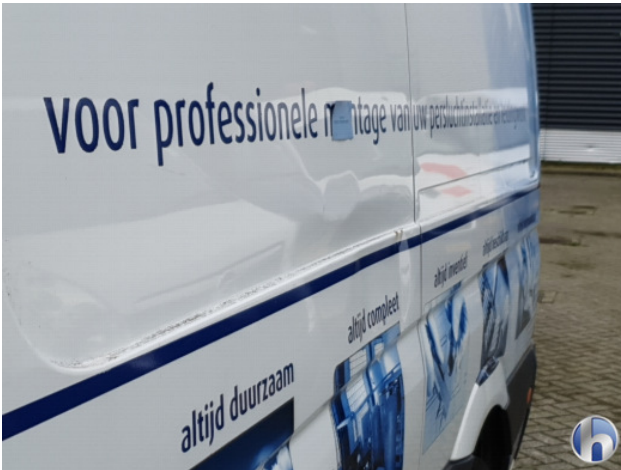
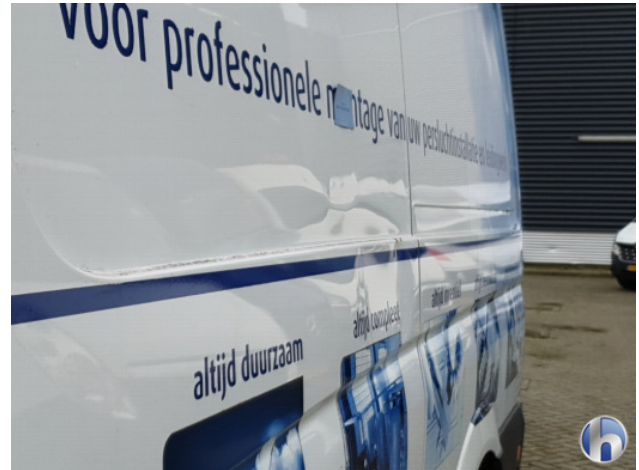
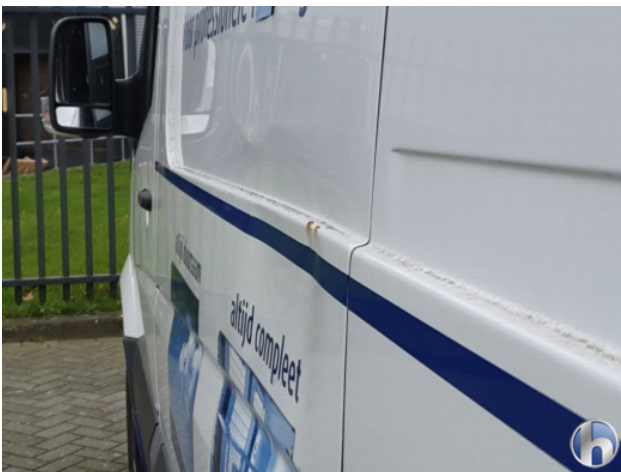
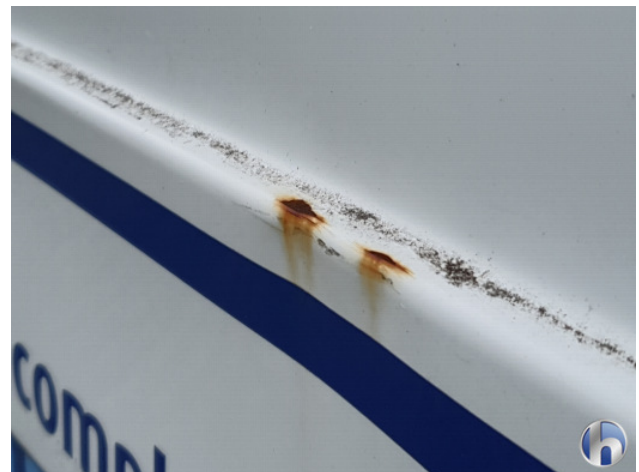
2. Zijwand - achter - Links  
Deuk/deuken - Herstellen

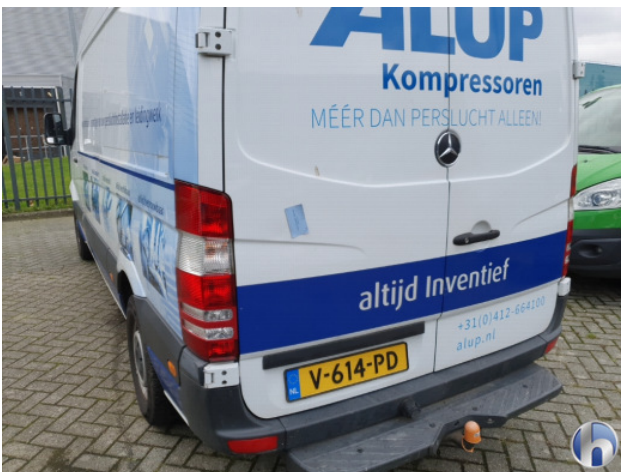
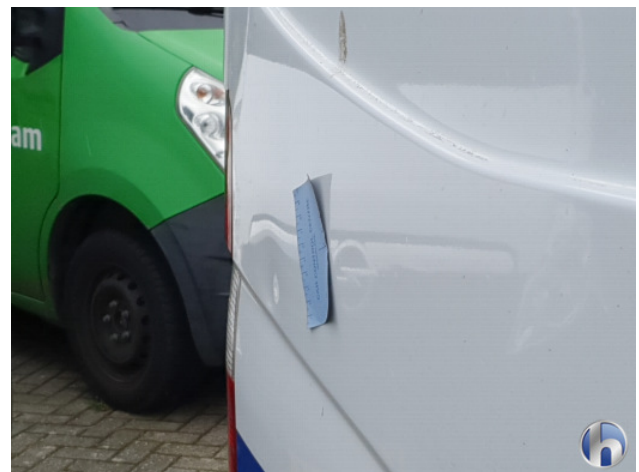
3. Achterklep  
Deuk/deuken - Herstellen zonder spuiten

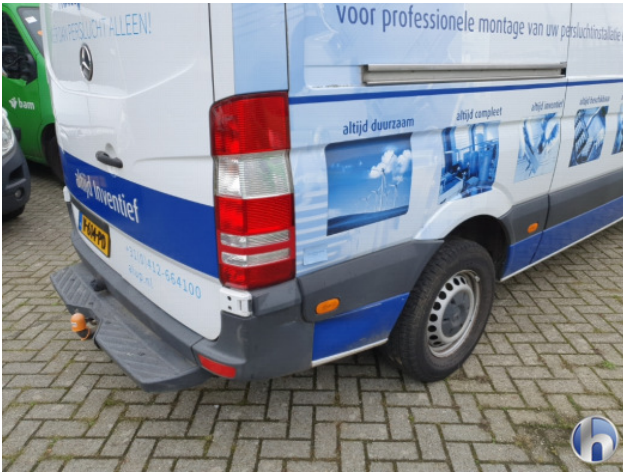
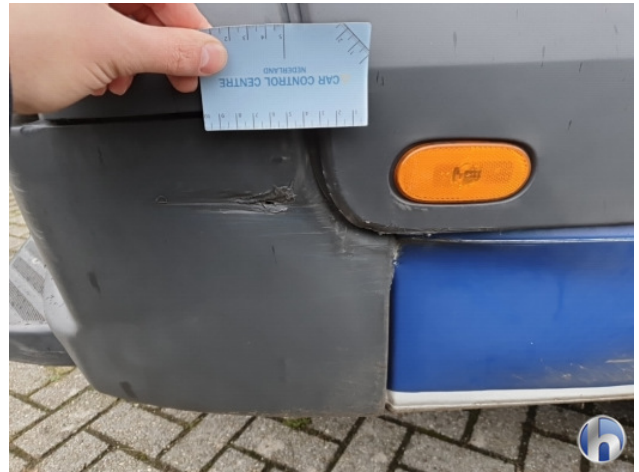
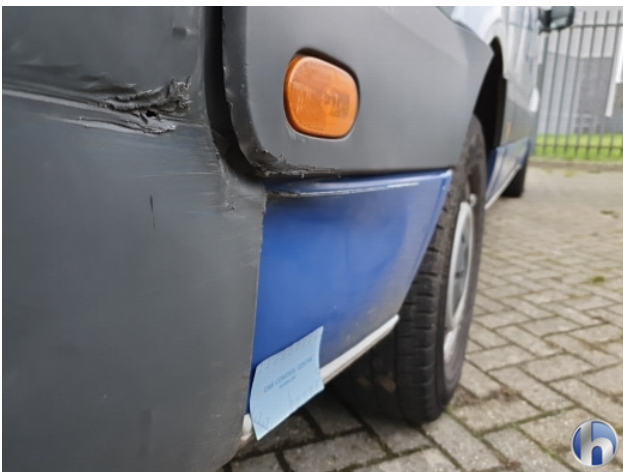
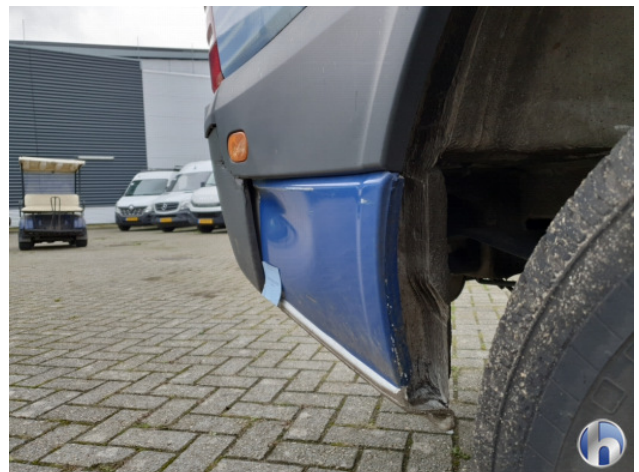
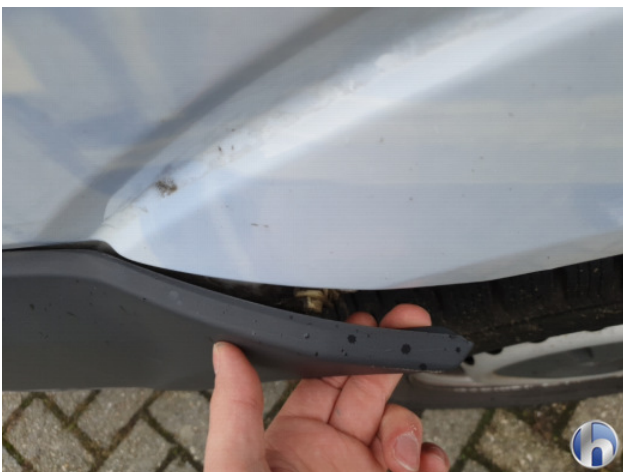
4. Zijwand - achter - rechts  
Deuk/deuken - Herstellen

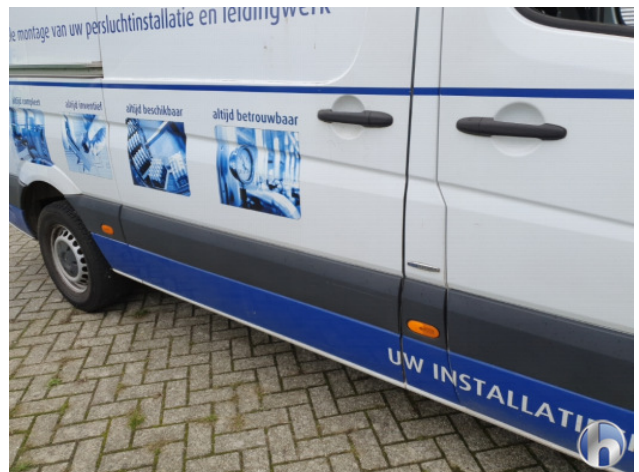
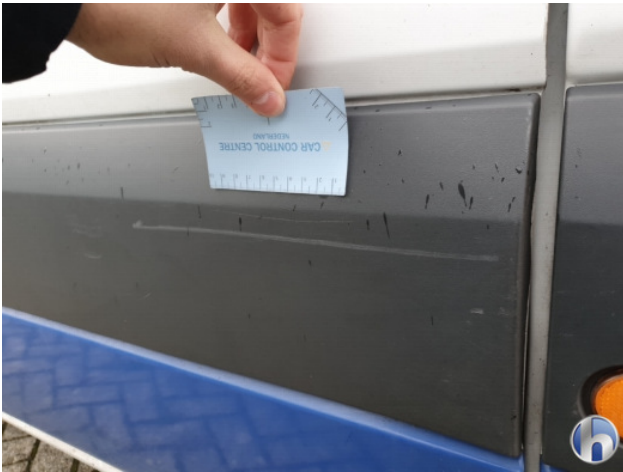
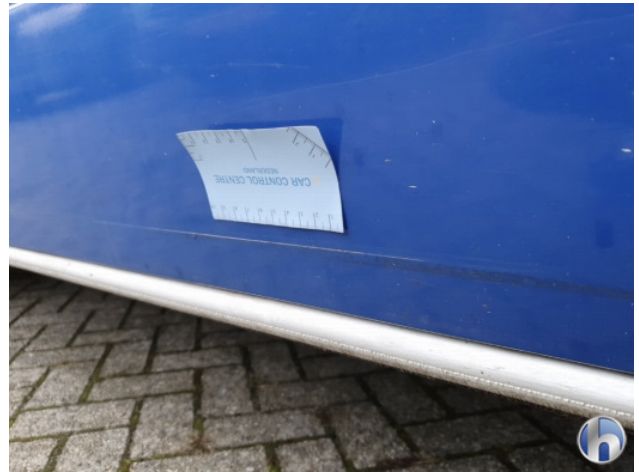
5. Portier achter - rechts  
Krassen - Vernieuwen

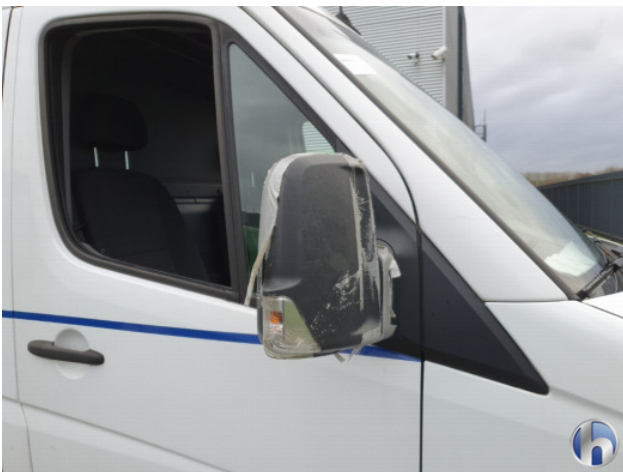
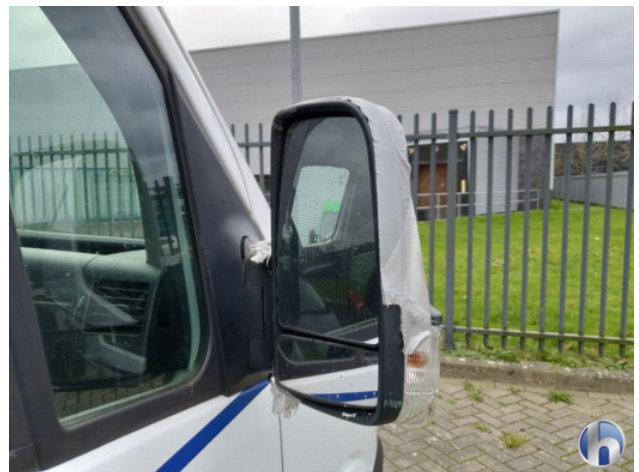
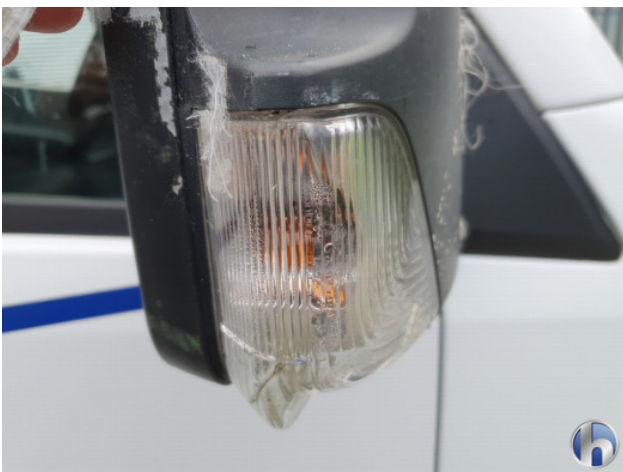
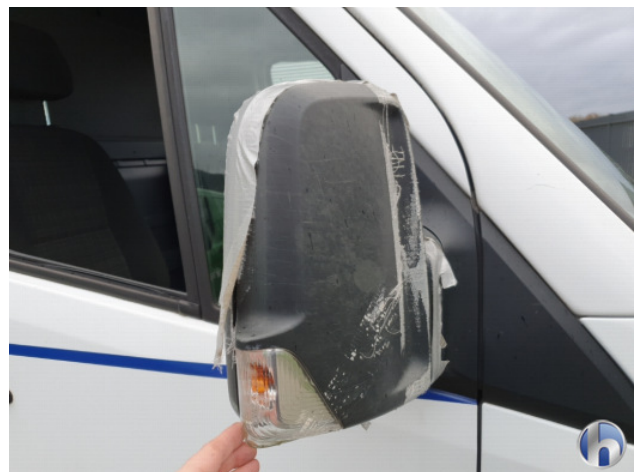
6. Spiegelbehuizing - rechts  
Breuk / barst / scheur - Vernieuwen

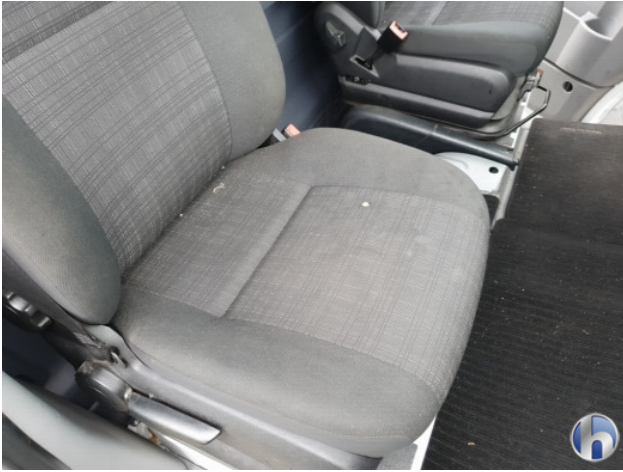
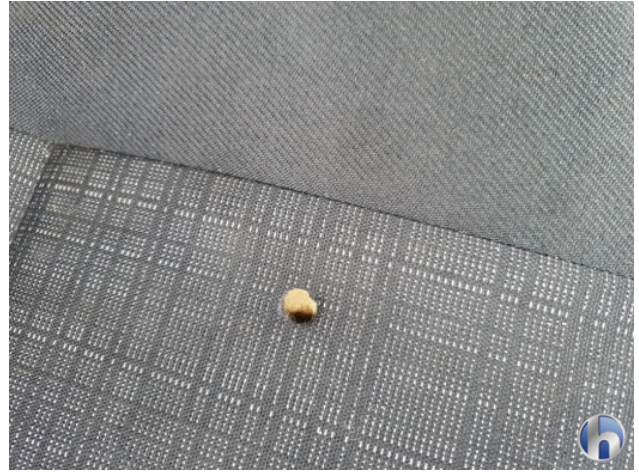
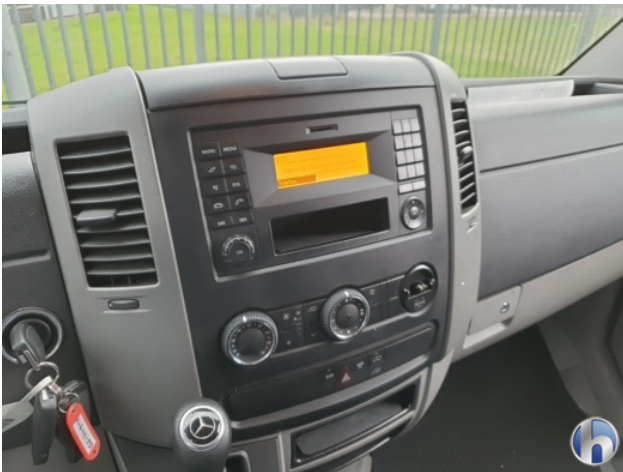
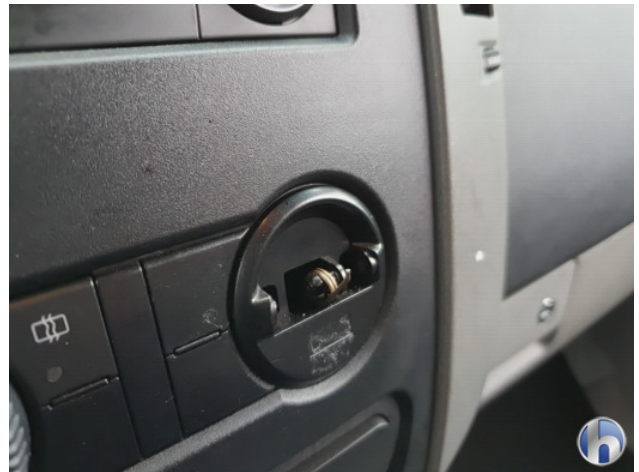
7. Interieur diverse  
**Beschadigd - Vernieuwen**

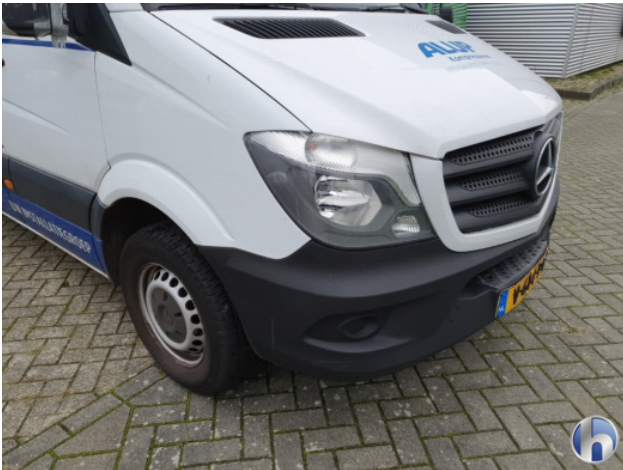
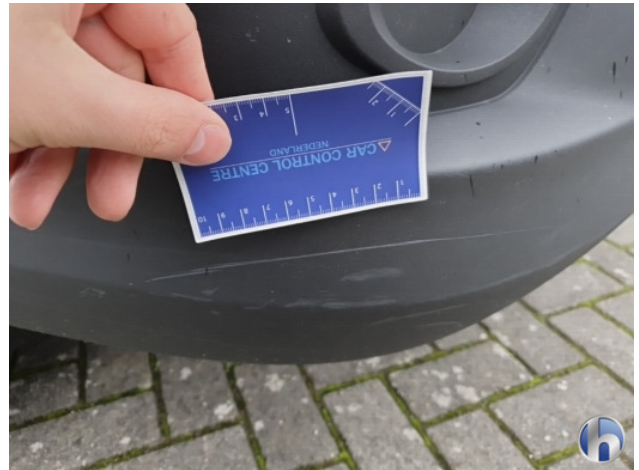
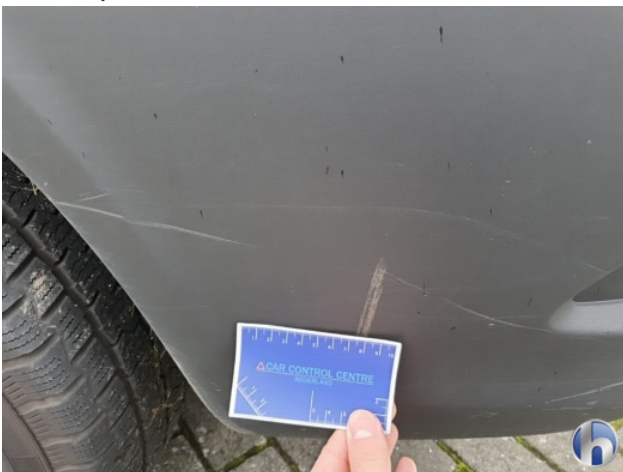
1. Voorbumper  
Gebruikssporen - Aanvaardbaar

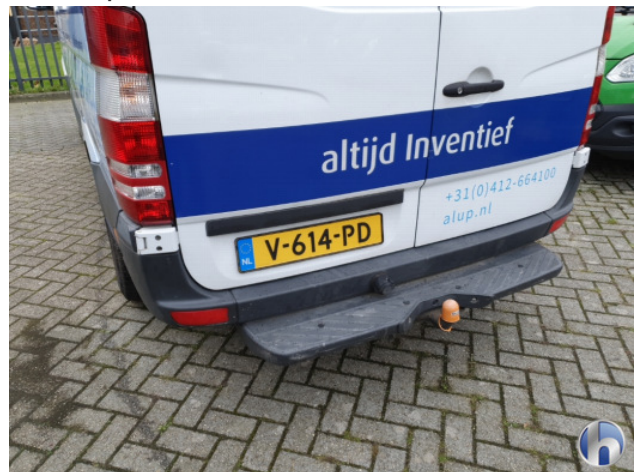
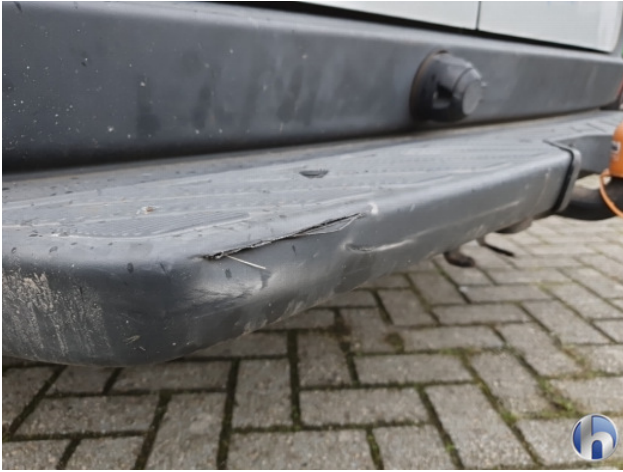
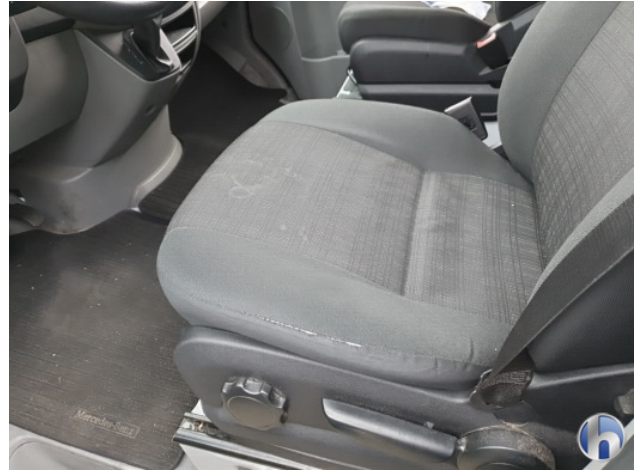
2. Diverse  
Gebruikssporen - Aanvaardbaar

2. Diverse  
**Gebruikssporen - Aanvaardbaar**
