PROTOKOLLNUMMER: 41242735

Gutachten

Betreff	Remarketing
Auftrag durch	Mercedes-Benz Bank AG Siemensstr. 7 70469 Stuttgart
Besichtigungsdatum / Ort	14.08.2025
Fahrzeugart	PKW Coupe
Hersteller	Mercedes-Benz
Modell / Verkaufsbezeichnung	CLA 200 Coupé
Schlüssel-Nummern HSN / TSN	1313 DQE 00659
Fahrzeug-Identnummer	WDD1173431N731722
Anzahl Besitzer	3
Erstzulassung / Letzte Zulassung	19.09.2018 / 25.04.2024
Nächste HU	04/2026
Fahrzeug Dokumente	Zum Zeitpunkt der Besichtigung lagen die Zulassungsbescheinigung Teil 1 (Schein) sowie die Zulassungsbescheinigung Teil 2 (Brief) vor. (Kopie)
Nummer ZB2	HA216364
Laufleistung	85.670 km / abgelesen
Farbe / Farbcode	589 jupiterrot
Antriebsart	Frontantrieb
Kraftstoffart	Benzin
Hubraum / Leistung	1.595 ccm/ 115 kW
Zylinder / Schadstoffklasse	4 / EURO6;WLTP;AG;PI/CI; M, N1 I
zul. Gesamtgewicht (kg)	1.920
Anzahl Türen / Anzahl Sitze	4 / 5
Getriebe	Automatik
Anzahl Gänge	7

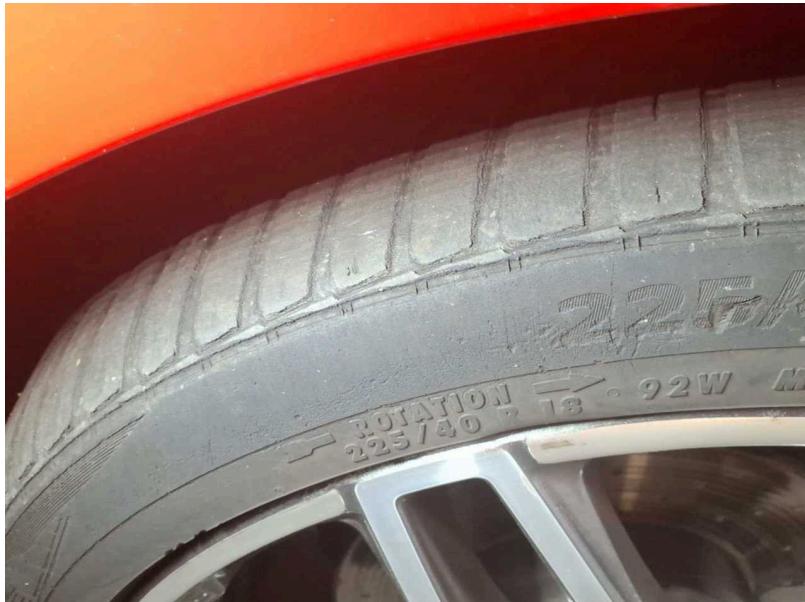
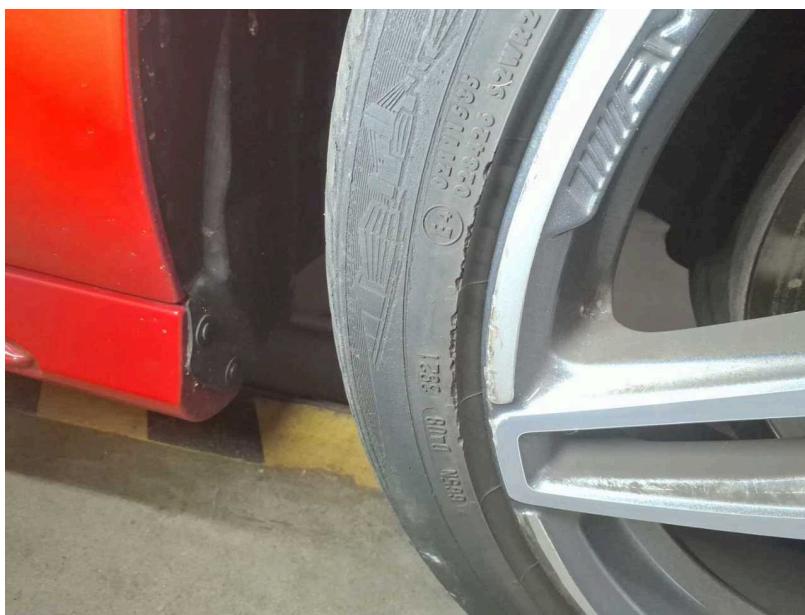
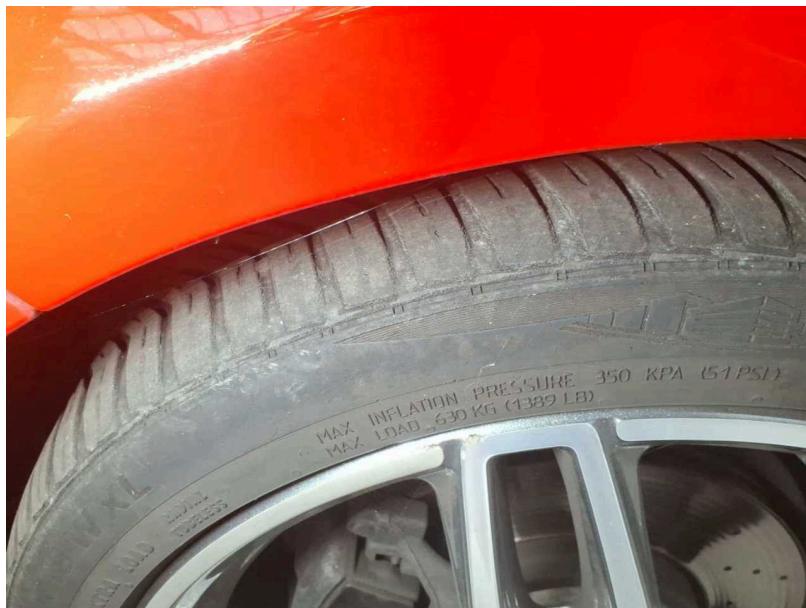
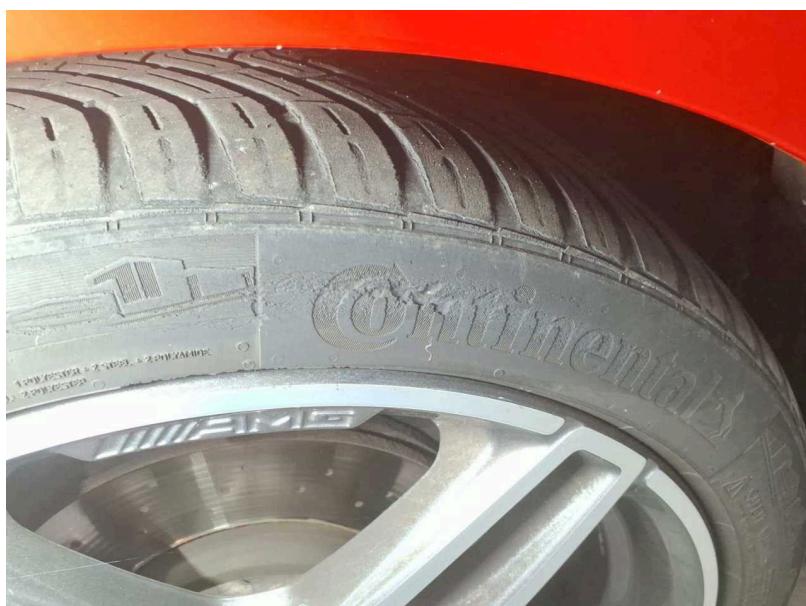
Beschädigung #1: Rad/Reifen: Reifen vorn (keine Ausstattung) - verschlissen - kein Abzug

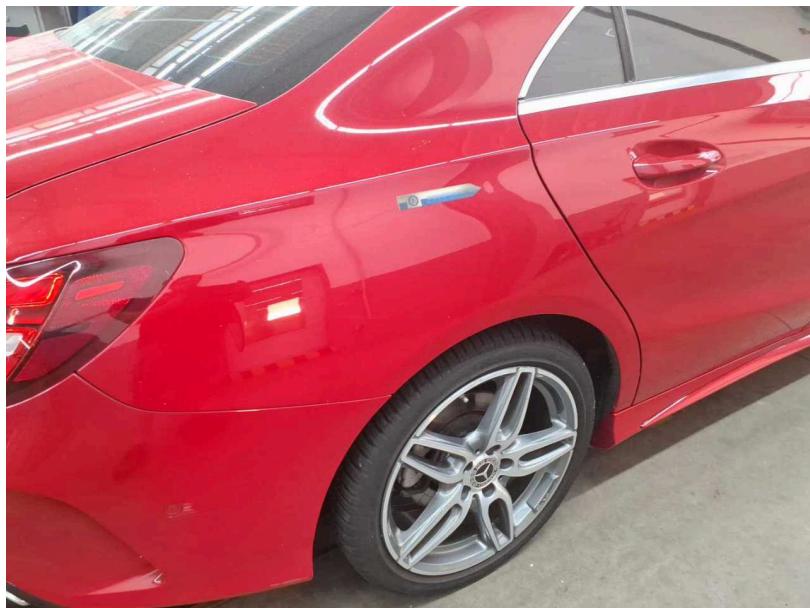
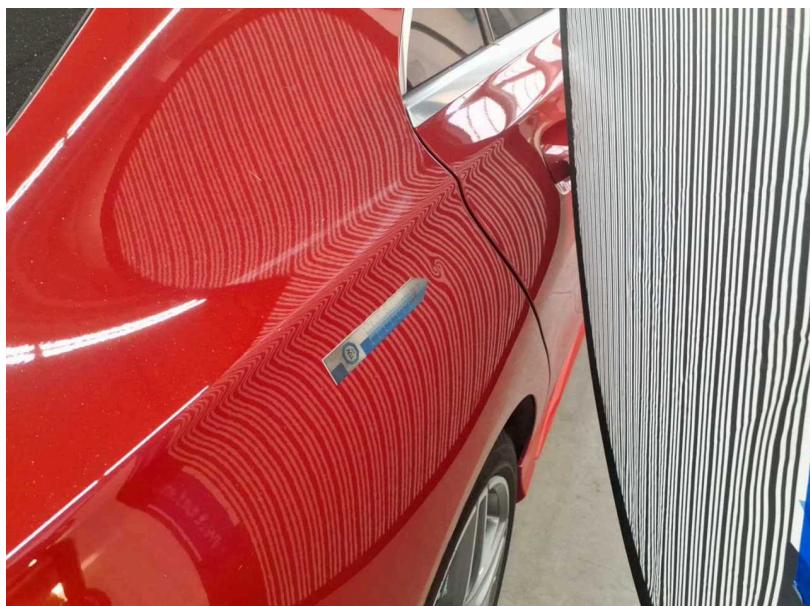
Beschädigung #2: Seitenwand rechts: Seitenwand - Delle(n) - Smart Repair

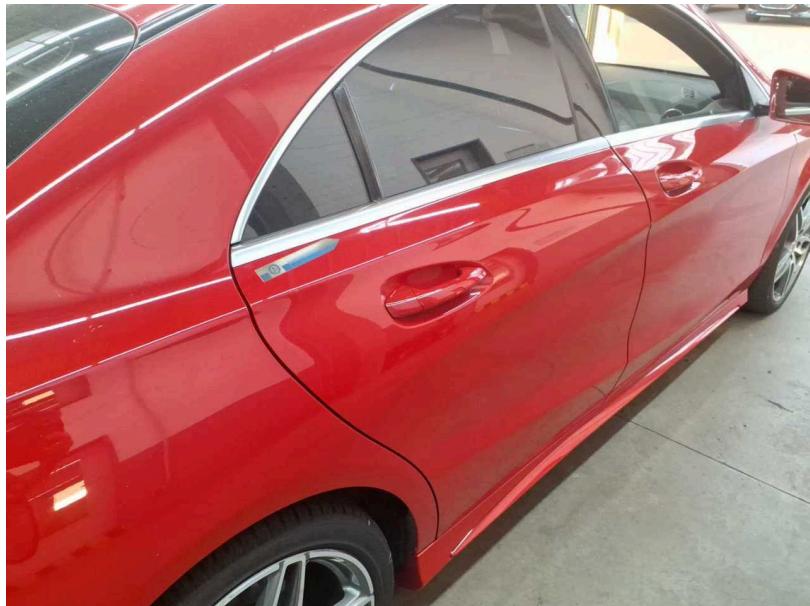
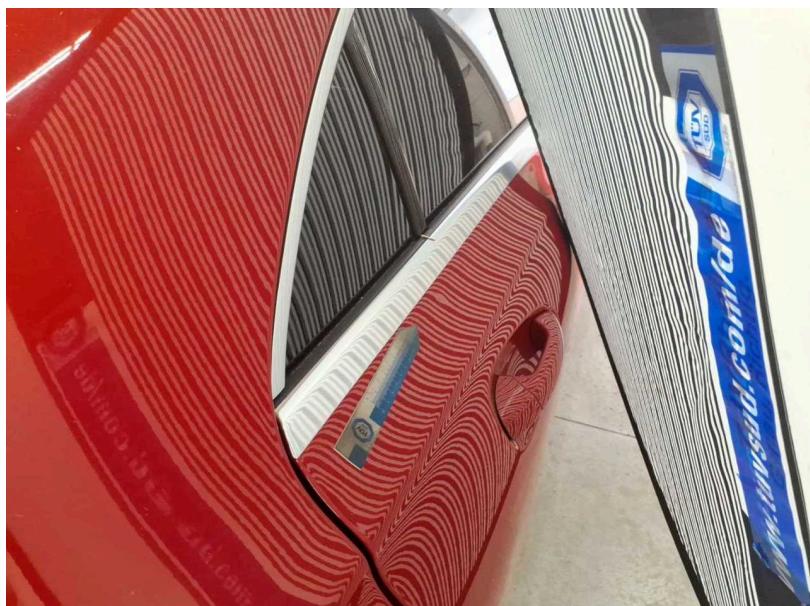
Beschädigung #3: Tür hinten rechts: Tür - Delle(n) - Smart Repair

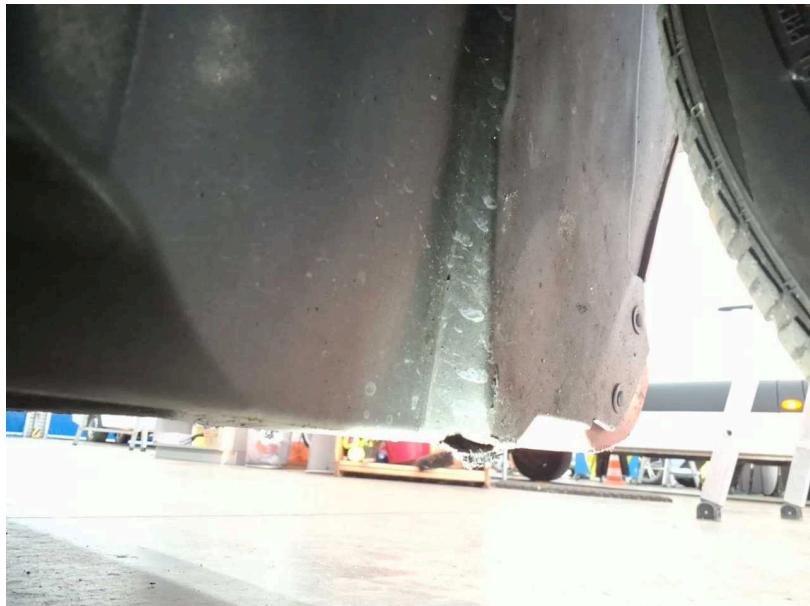
Beschädigung #4: Kotflügel links: Innenkotflügel - gebrochen / gerissen - erneuern

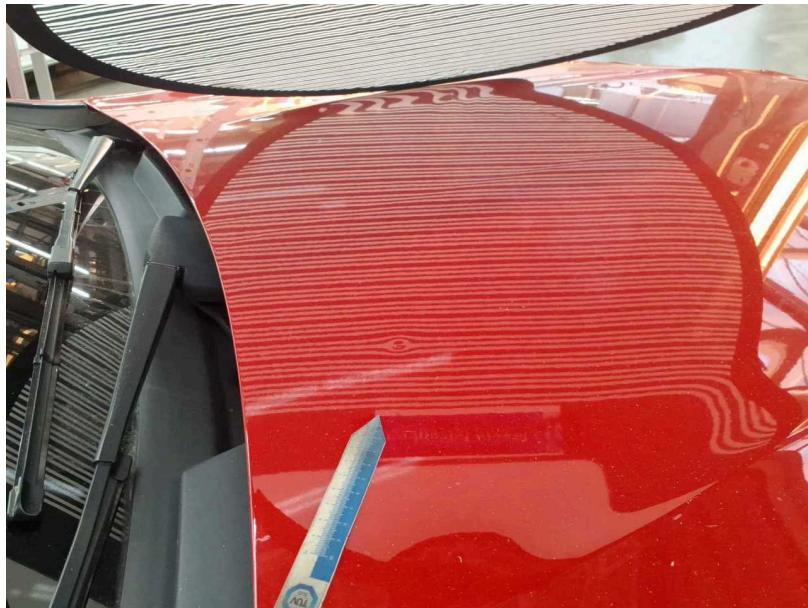
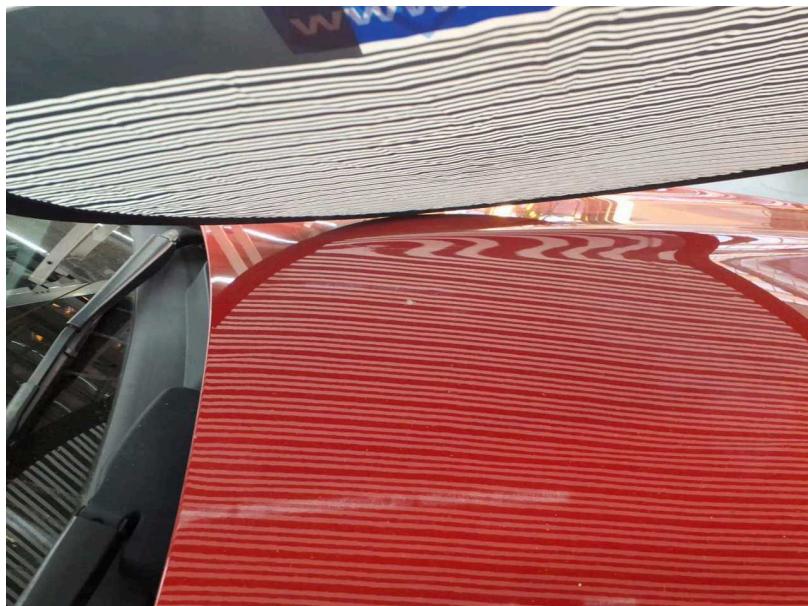
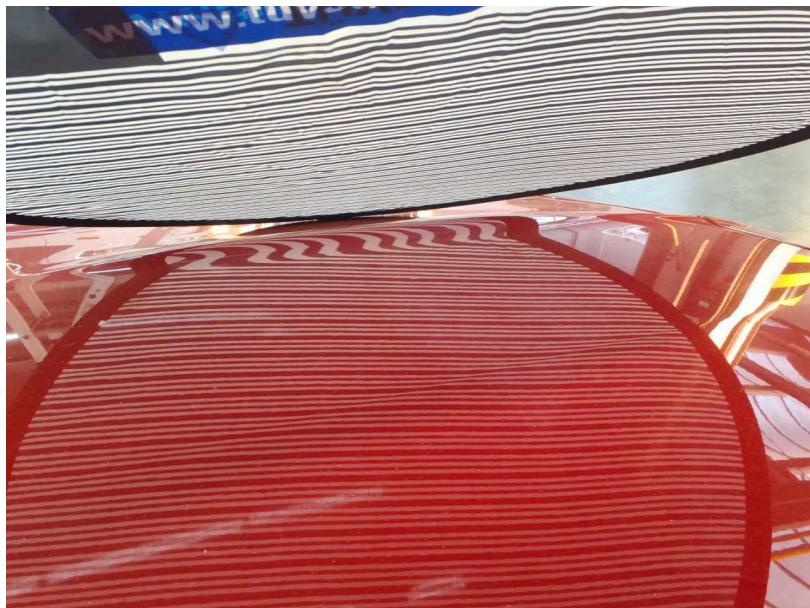
Beschädigung #6: Motorhaube: Motorhaube - Delle(n) - Smart Repair

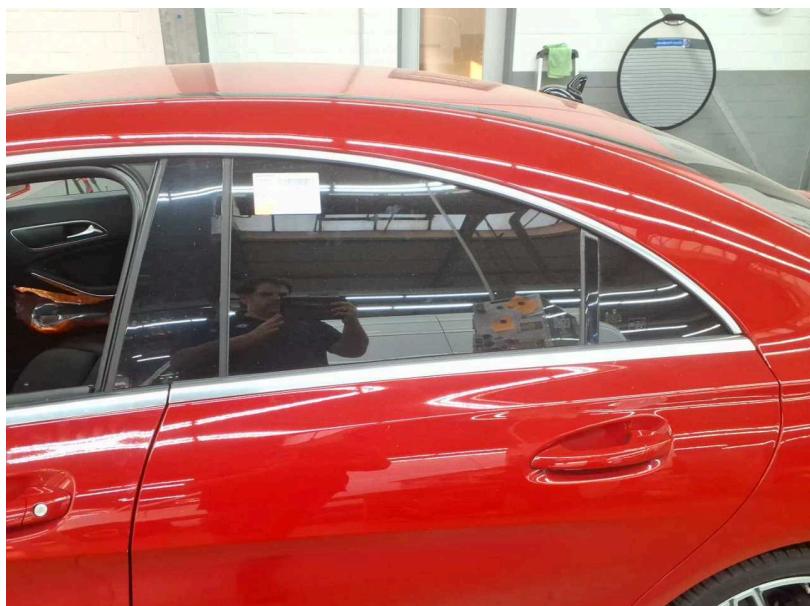
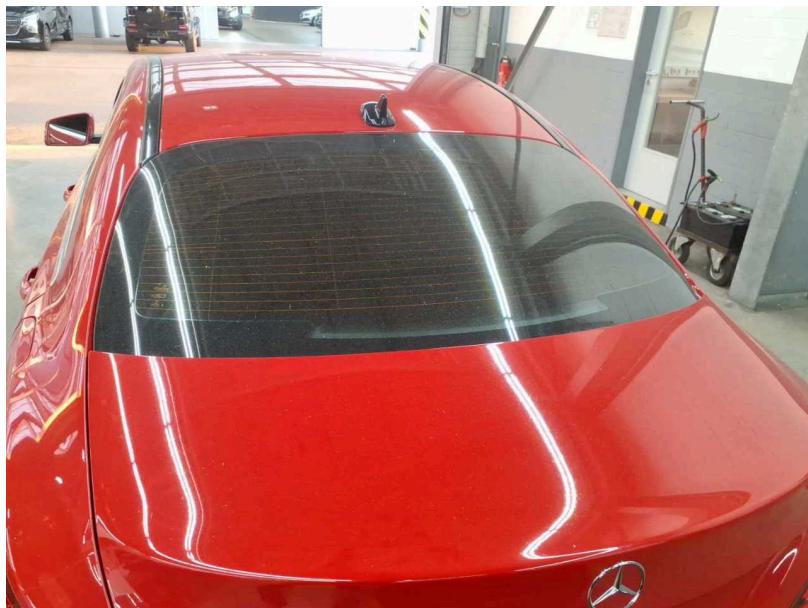
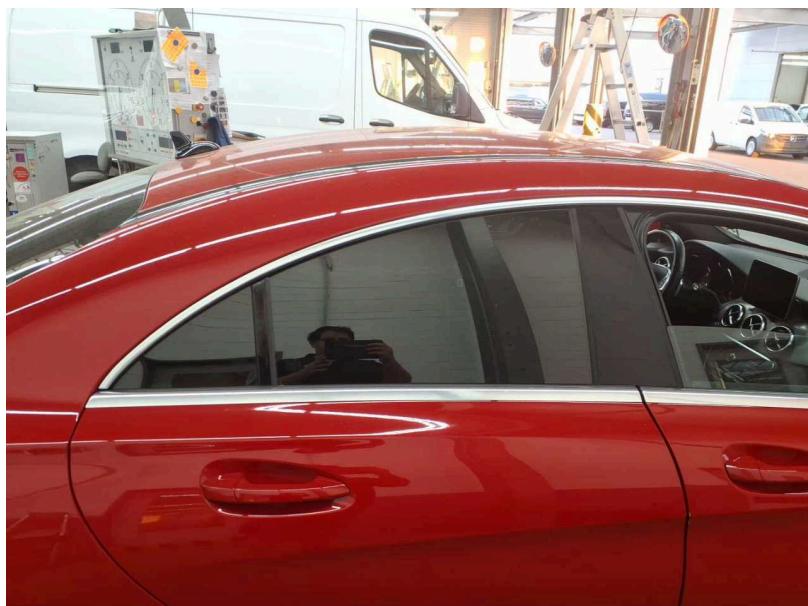
Beschädigung #7: Verglasung: Verglasung (Kostenausweitung mgl) - beklebt/ beschriftet - entfernen

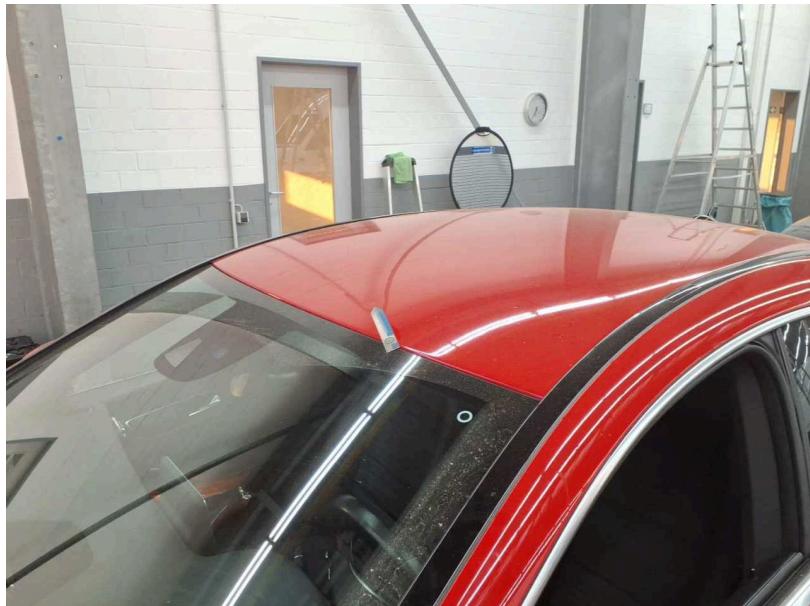
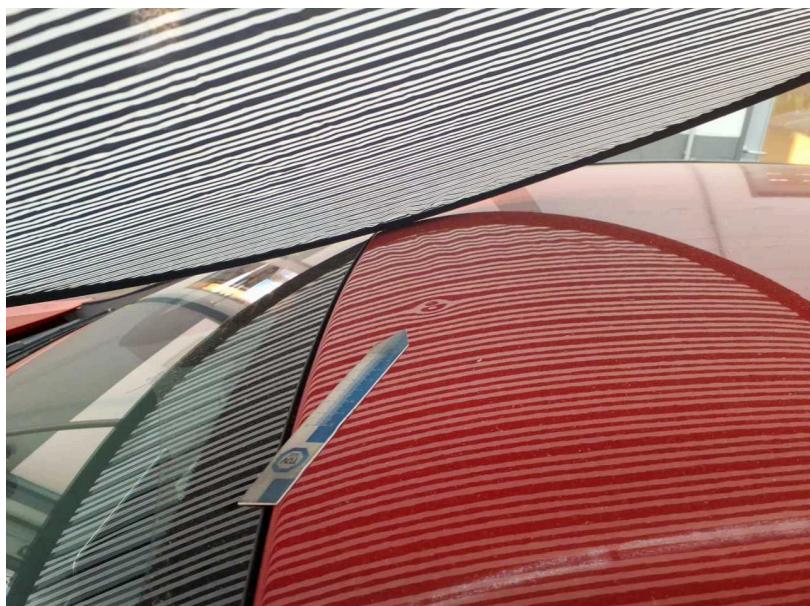
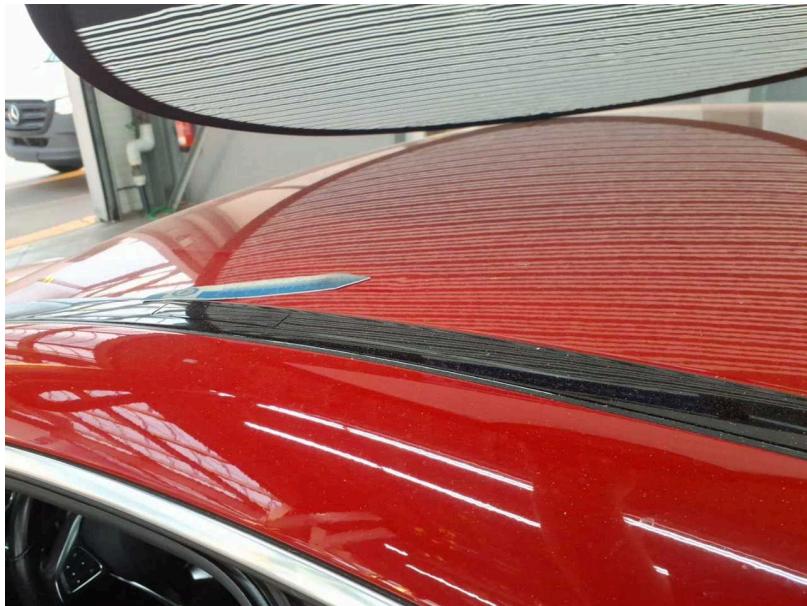
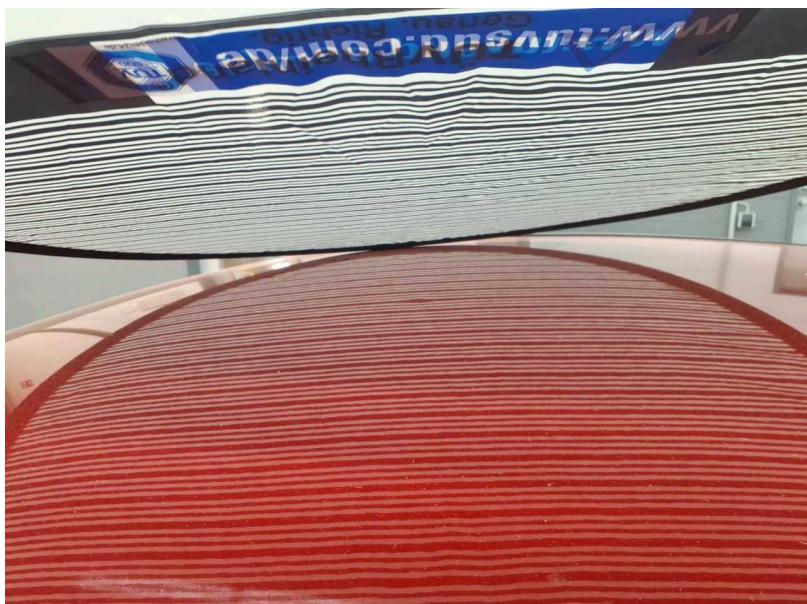
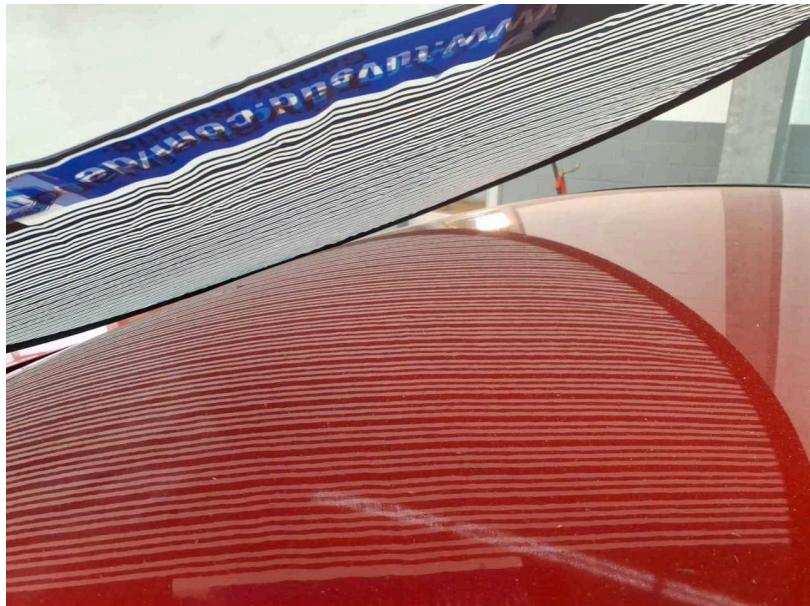
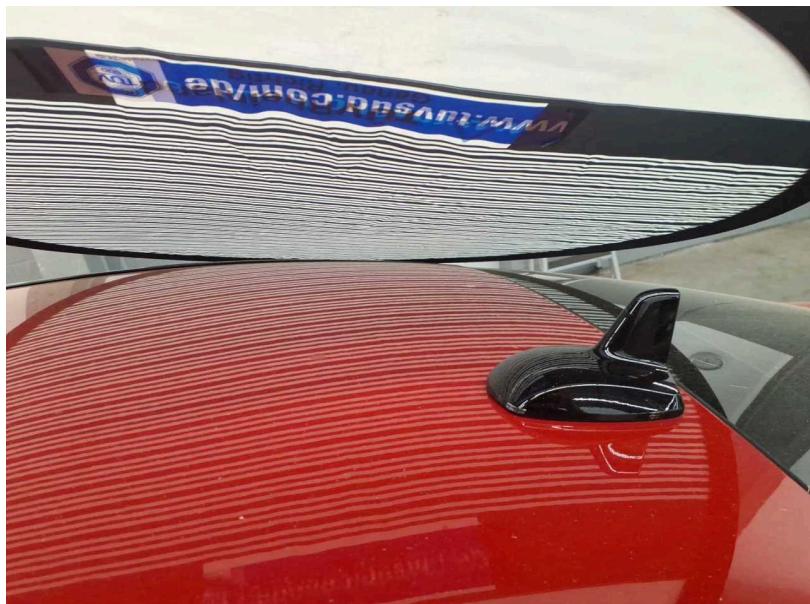
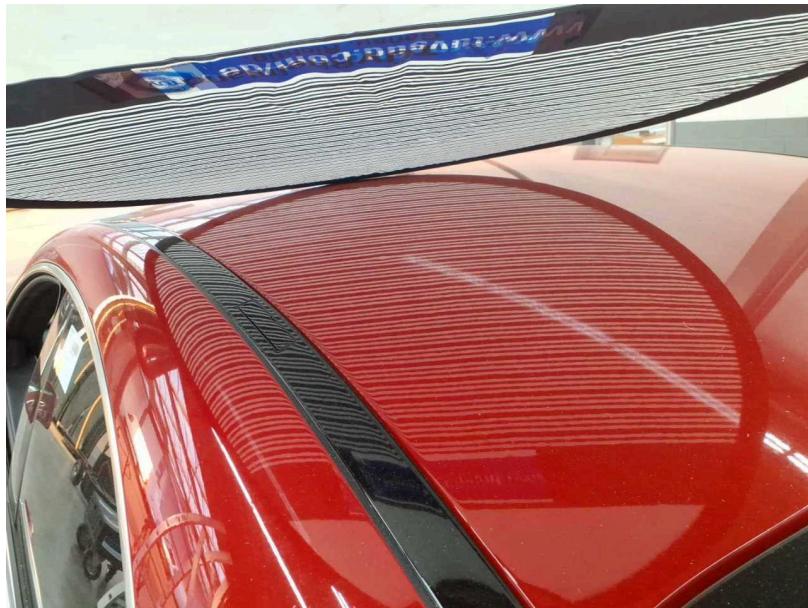
Beschädigung #8: Fahrzeugdach: Dach - Hagelschaden - Smart Repair

**Beschädigung #8: Fahrzeugdach: Dach - Hagelschaden - Smart Repair**

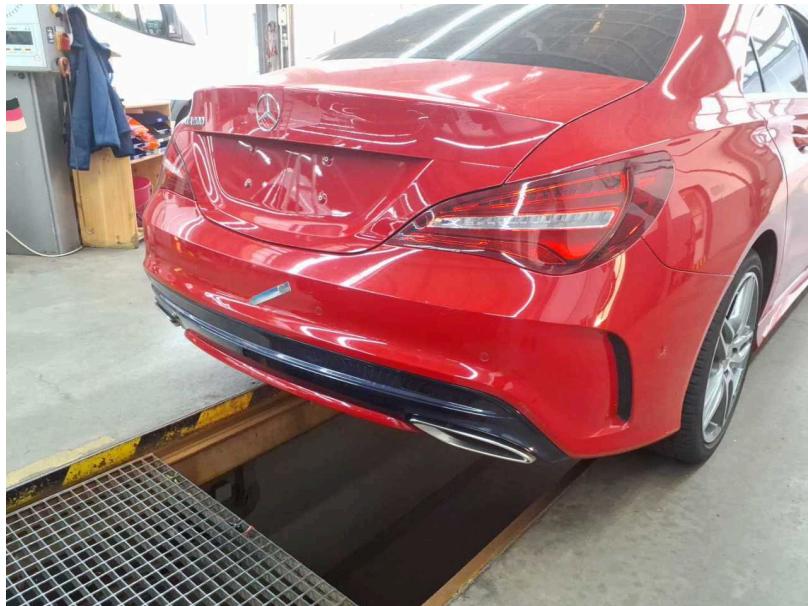
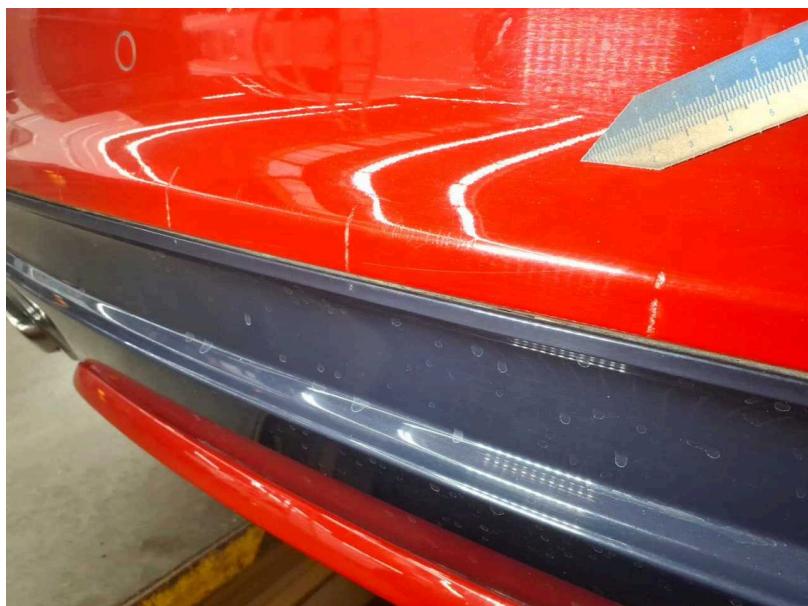
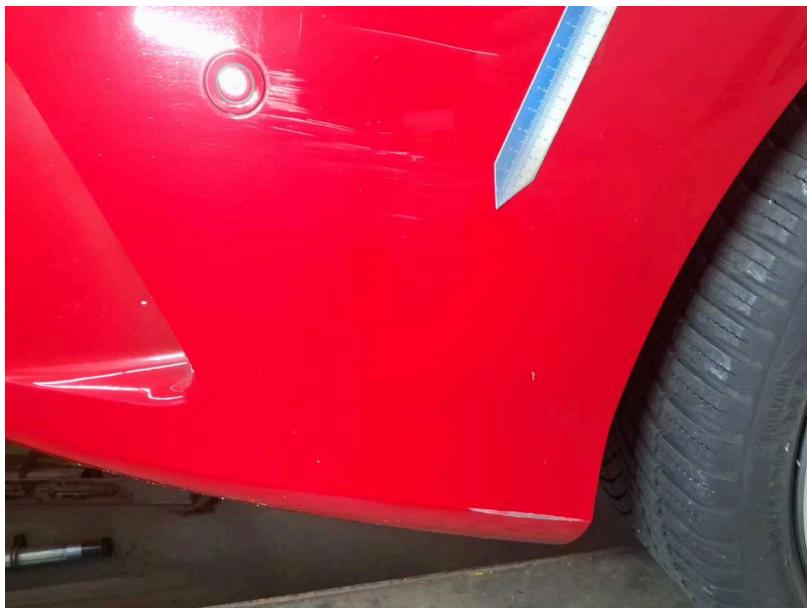
Beschädigung #11: Stossfänger hinten: Stossfänger mit Parktronic - verkratzt / verschürft - lackieren

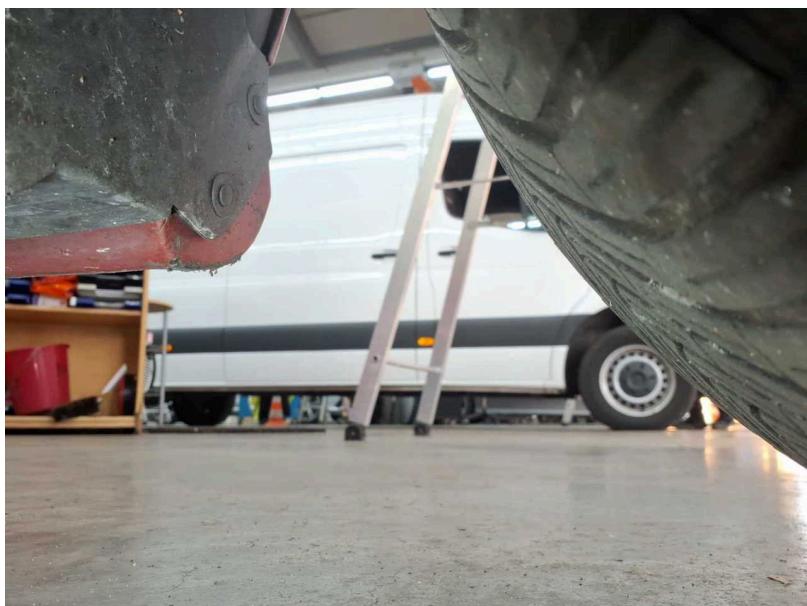
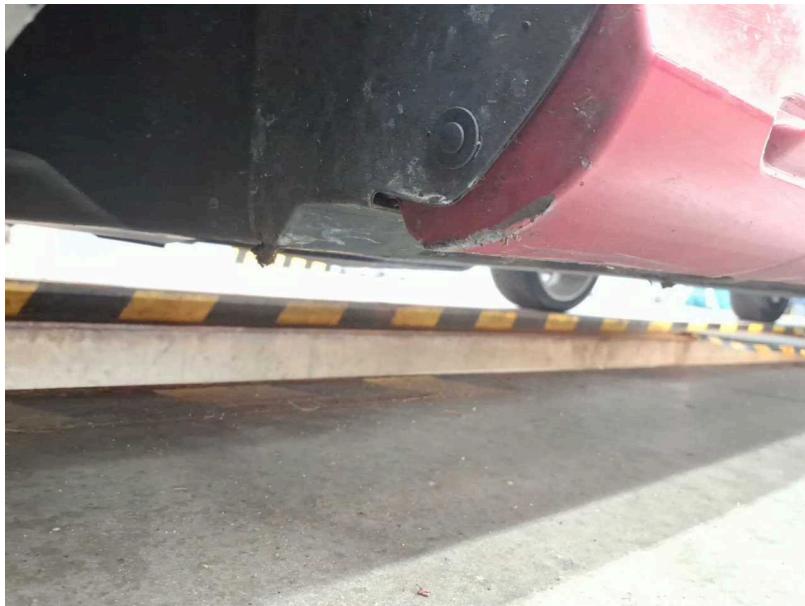
Beschädigung #12: Schweller links: Verkleidung - gebrochen / gerissen - erneuern

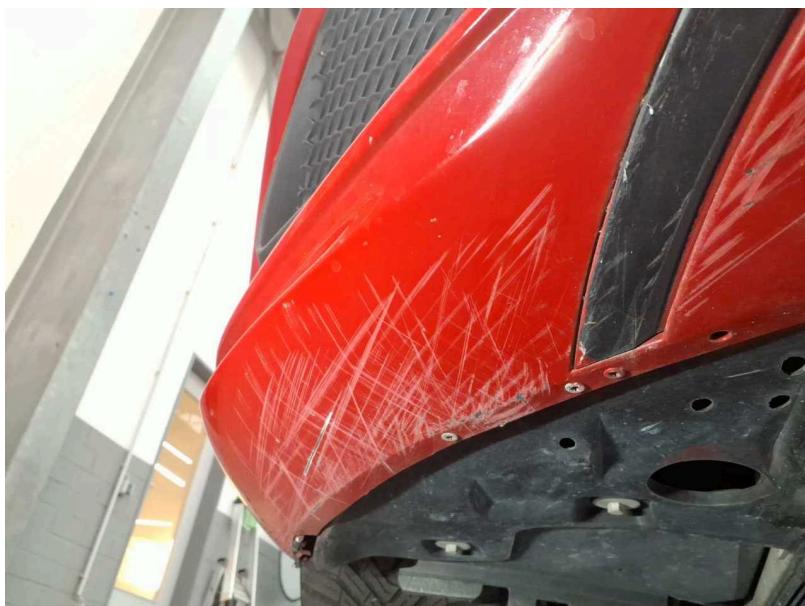
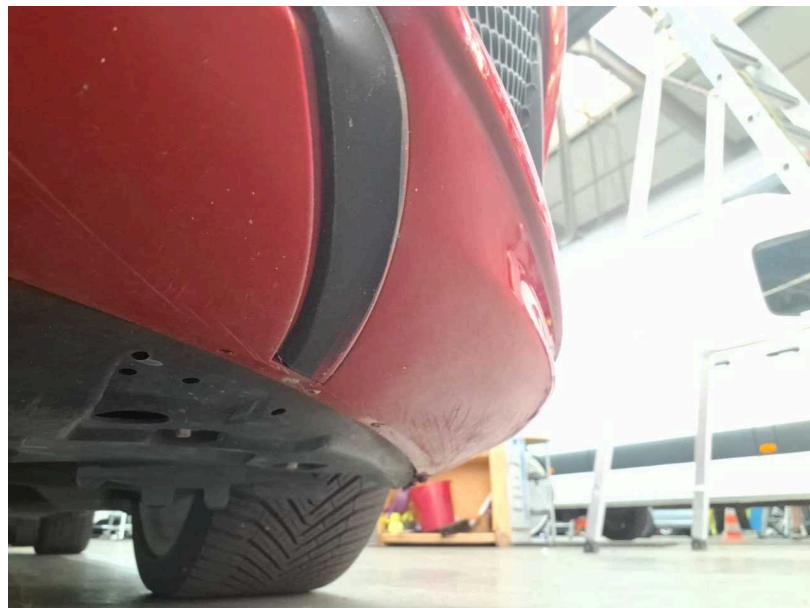
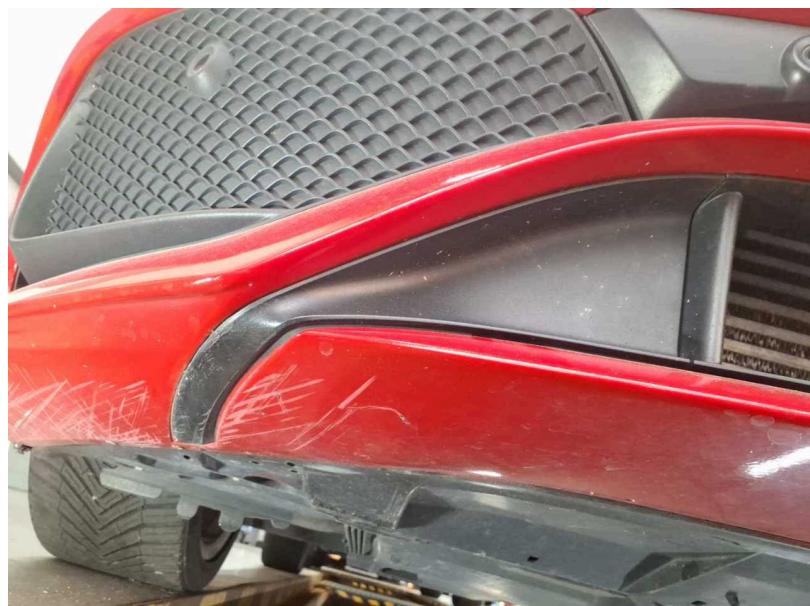
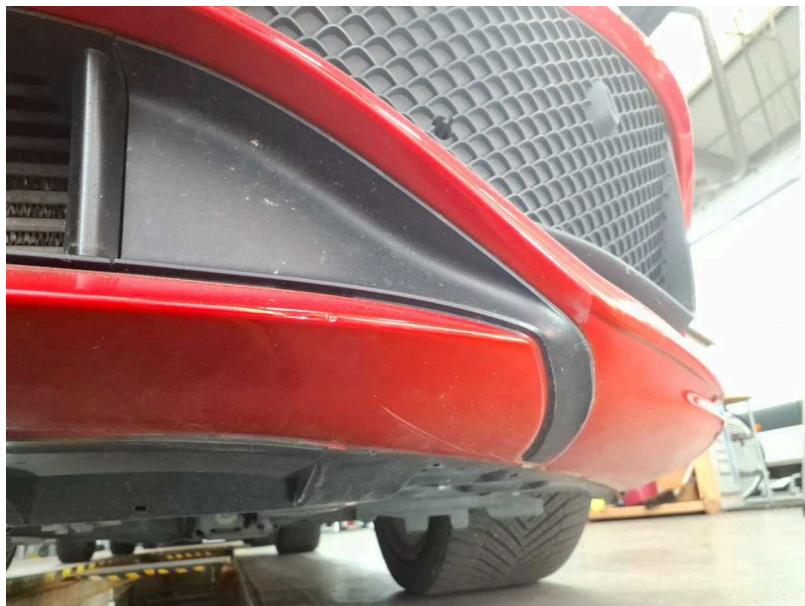
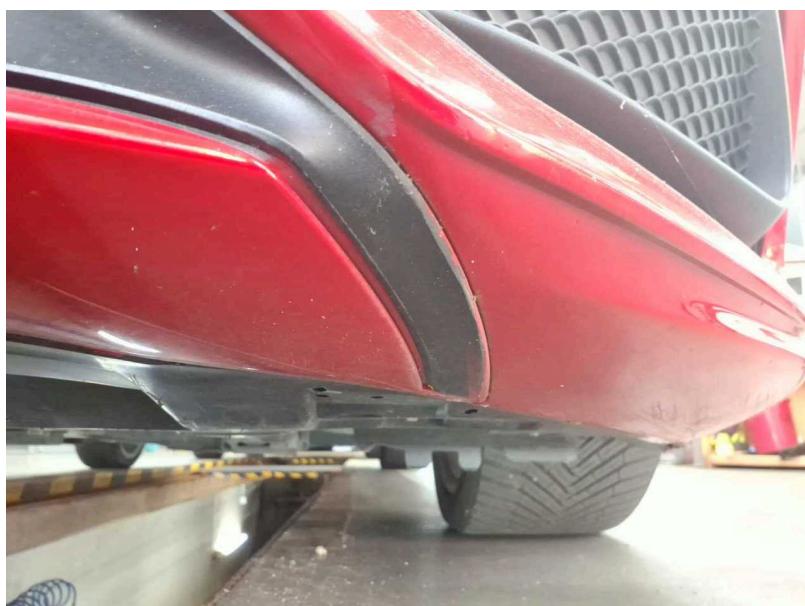
Beschädigung #13: Stoßfänger vorn: Stoßfänger mit Parktronic (Inkl.blende li./re.) - verkratzt / verschürt - lackieren

Beschädigung #13: Stossfänger vorn: Stossfänger mit Parktronic (Inkl.blende li./re.) - verkratzt / verschürft - lackieren

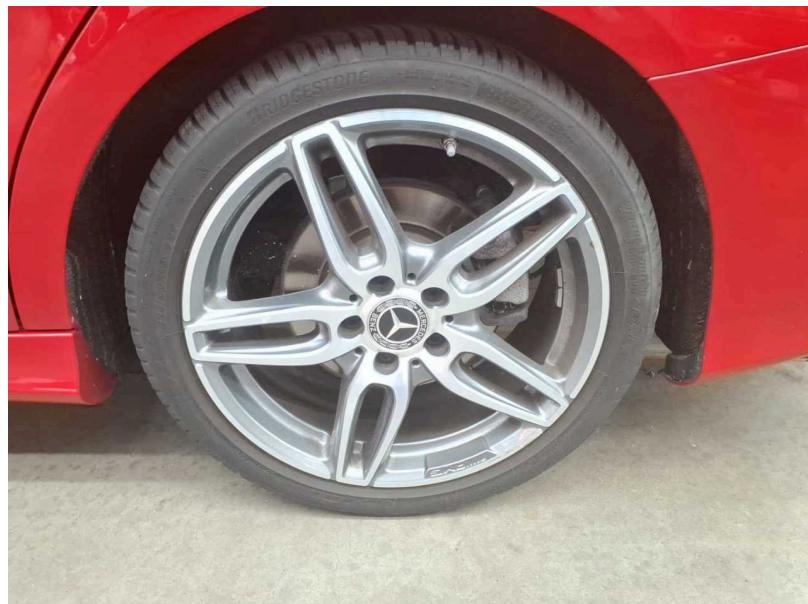
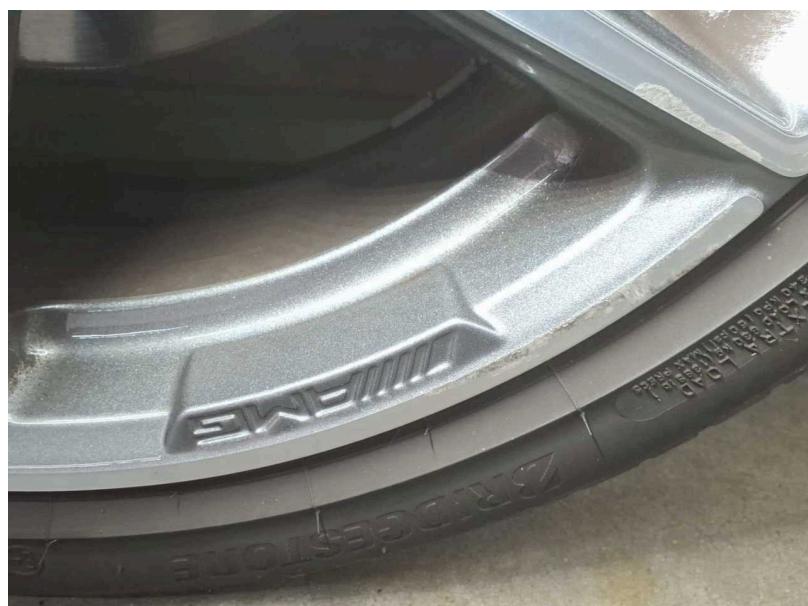
Beschädigung #14: Rad/Reifen: Leichtmetallfelge hinten links - verkratzt / verschürt - erneuern

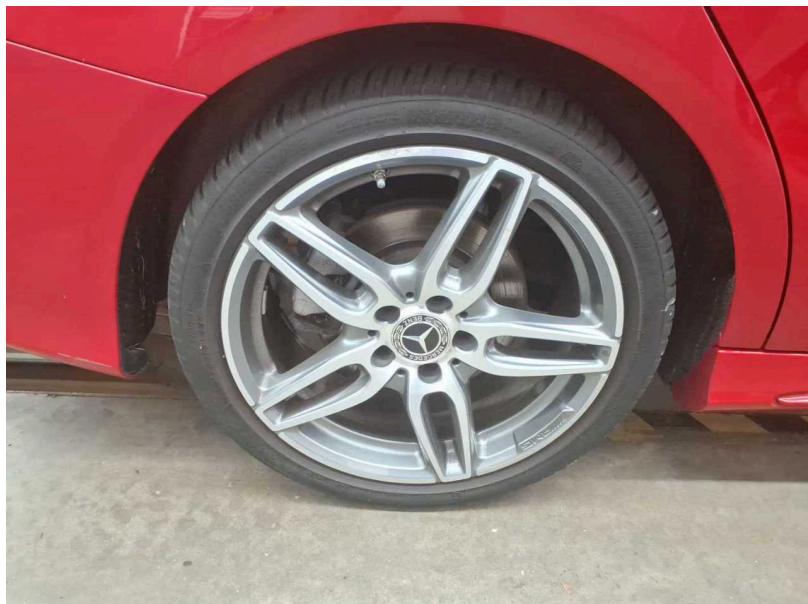
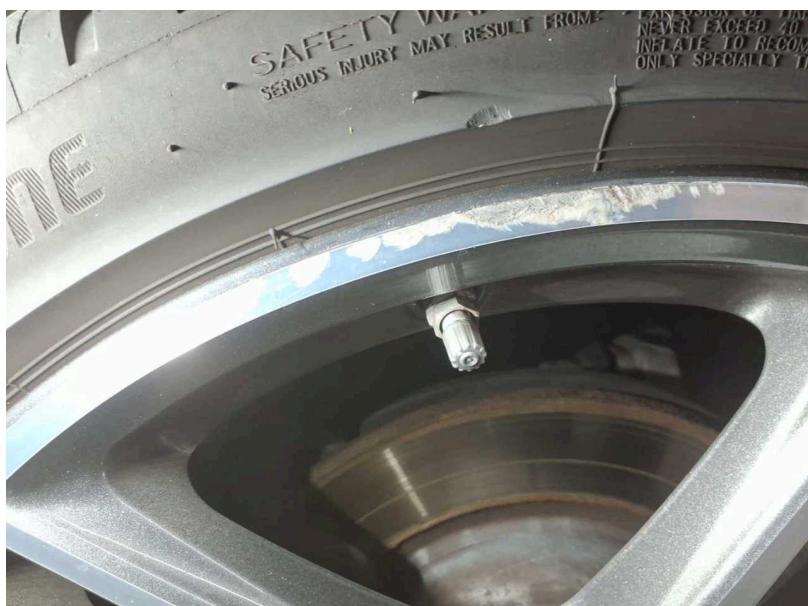
Beschädigung #15: Rad/Reifen: Leichtmetallfelge hinten rechts - verkratzt / verschürft - erneuern

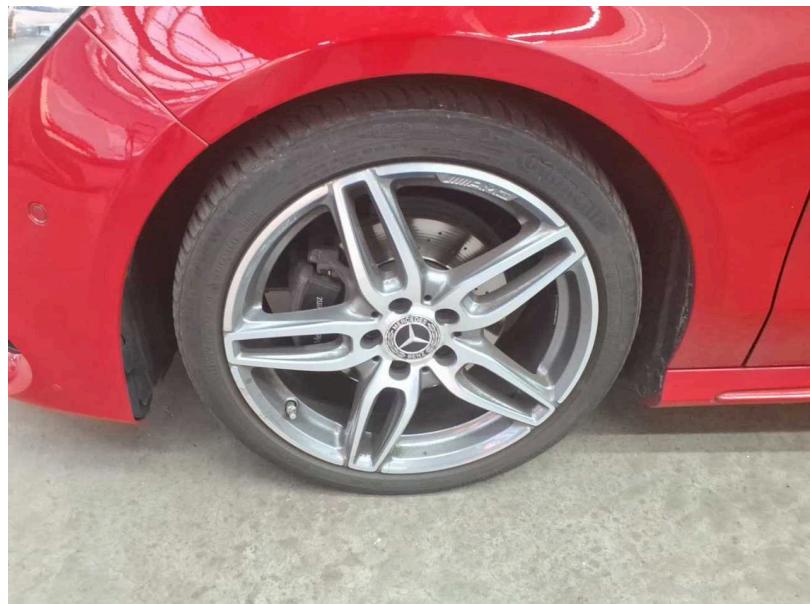
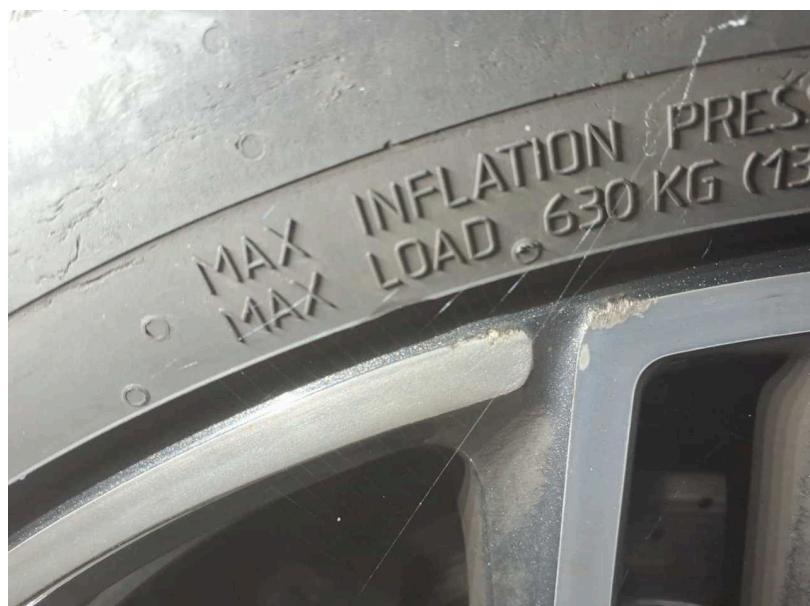
Beschädigung #16: Rad/Reifen: Leichtmetallfelge vorn links - verkratzt / verschürt - erneuern

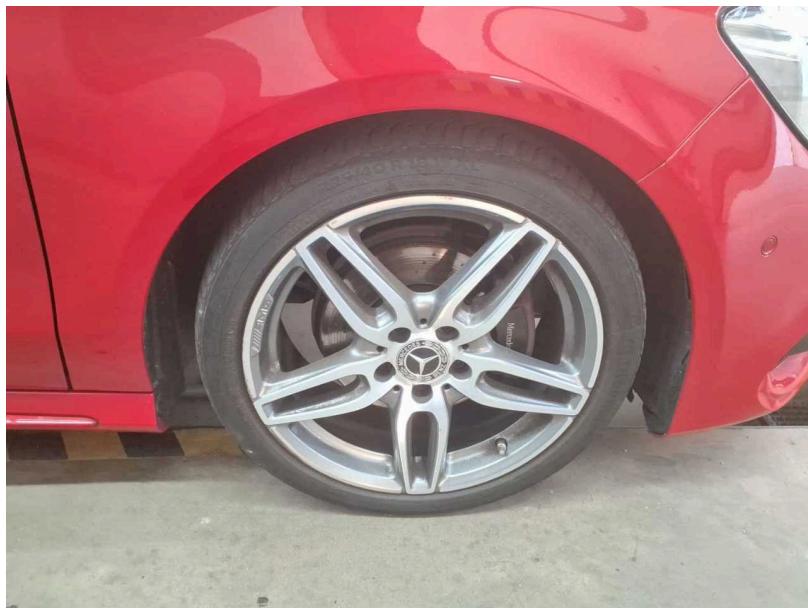
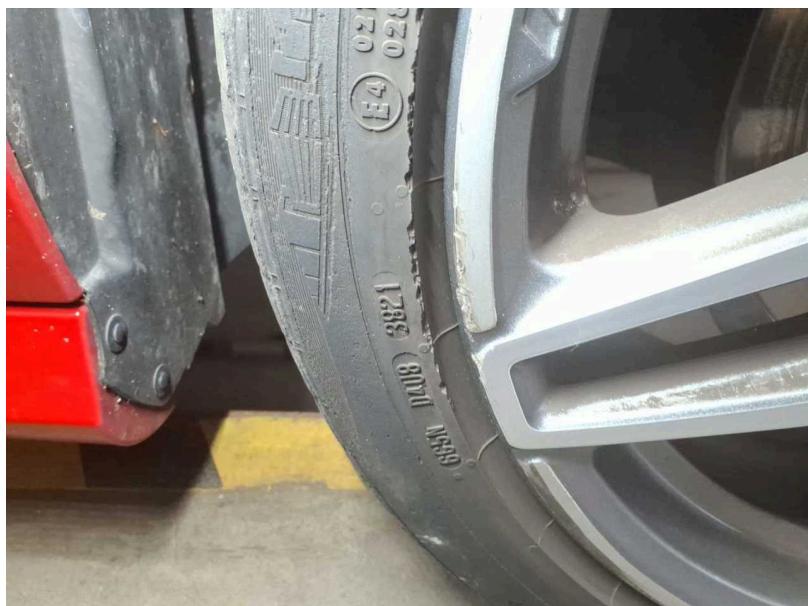
17	Rad/Reifen	Leichtmetallfelge vorn rechts - verkratzt / verschürft - erneuern	880,00 €	880,00 €

Beschädigung #17: Rad/Reifen: Leichtmetallfelge vorn rechts - verkratzt / verschürt - erneuern
