PROTOKOLLNUMMER: 41230885

Gutachten

Betreff	Remarketing
Auftrag durch	Mercedes-Benz Bank AG Siemensstr. 7 70469 Stuttgart
Besichtigungsdatum / Ort	27.08.2025
Fahrzeugart	PKW Kombi
Hersteller	Mercedes-Benz
Modell / Verkaufsbezeichnung	C 200 d T-Modell
Schlüssel-Nummern HSN / TSN	1313 ERB 00111
Fahrzeug-Identnummer	WDD2052071F736987
Anzahl Besitzer	2
Erstzulassung / Letzte Zulassung	09.04.2018 / 05.10.2022
Nächste HU	11/2026
Fahrzeug Dokumente	Zum Zeitpunkt der Besichtigung lagen die Zulassungsbescheinigung Teil 1 (Schein) sowie die Zulassungsbescheinigung Teil 2 (Brief) vor. (Kopie)
Nummer ZB2	EX693344
Laufleistung	237.610 km / abgelesen
Farbe / Farbcode	040 Unilack schwarz
Antriebsart	Heckantrieb
Kraftstoffart	Diesel
Hubraum / Leistung	2.143 ccm/ 100 kW
Zylinder / Schadstoffklasse	4 / EURO6;W;PI/CI; M, N1 I
zul. Gesamtgewicht (kg)	2.190
Anzahl Türen / Anzahl Sitze	5 / 5
Getriebe	Automatik
Anzahl Gänge	9

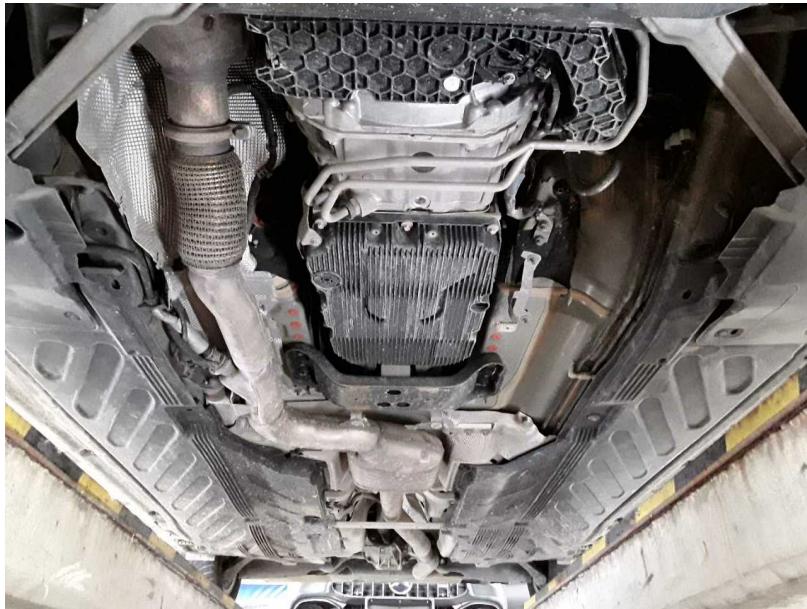
Beschädigung #1: Karosserie: Unterbodenverkleidung (Getriebe) - fehlt - erneuern

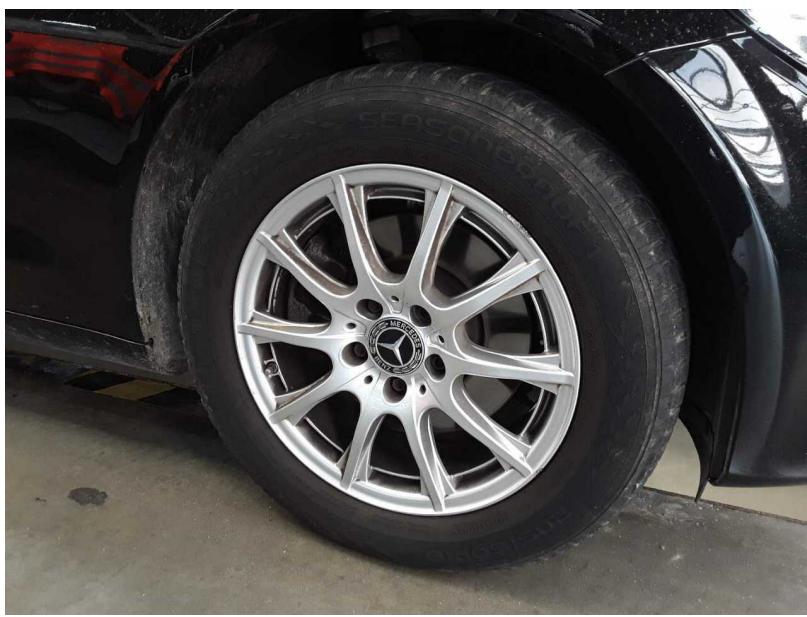
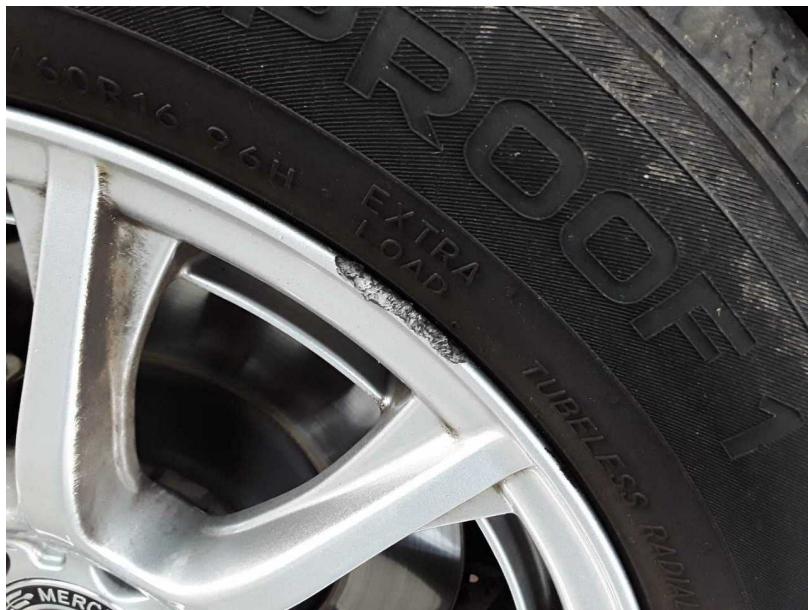
Beschädigung #2: Rad/Reifen: Leichtmetallfelge vorn rechts - beschädigt - erneuern

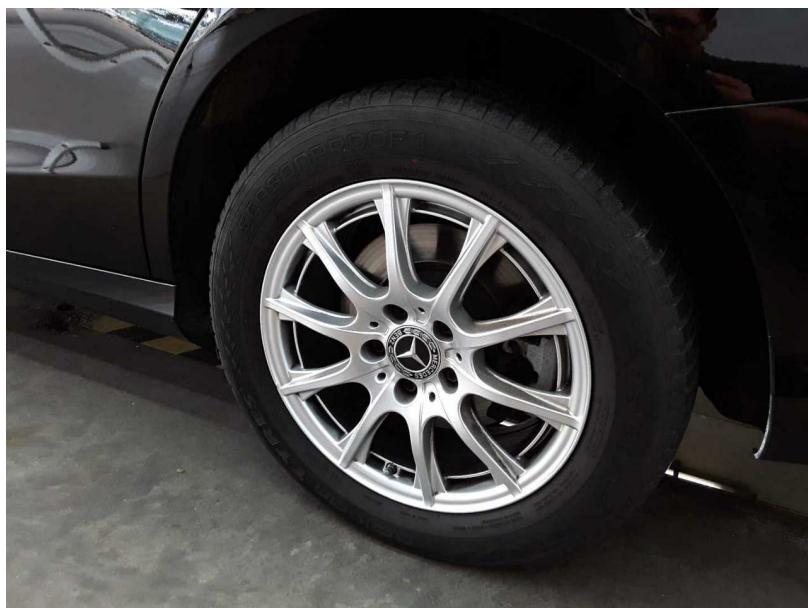
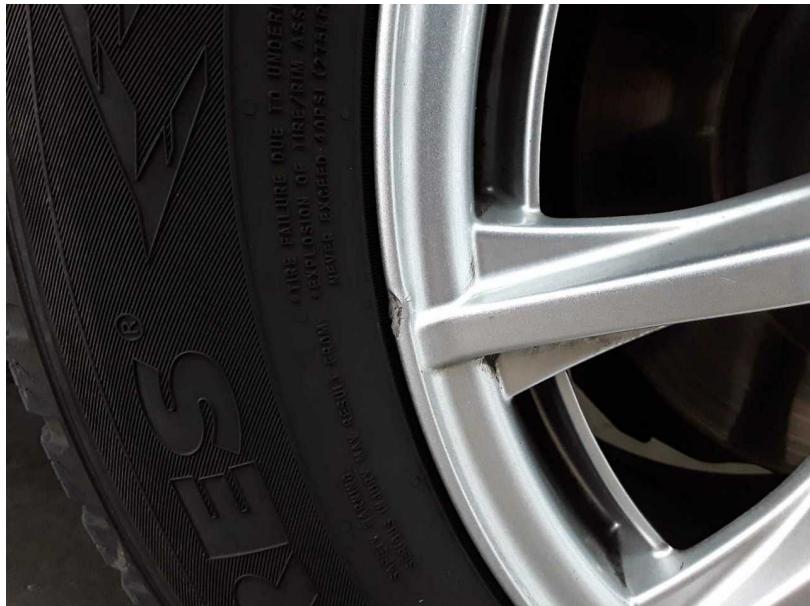
Beschädigung #3: Rad/Reifen: Leichtmetallfelge hinten links - beschädigt - erneuern

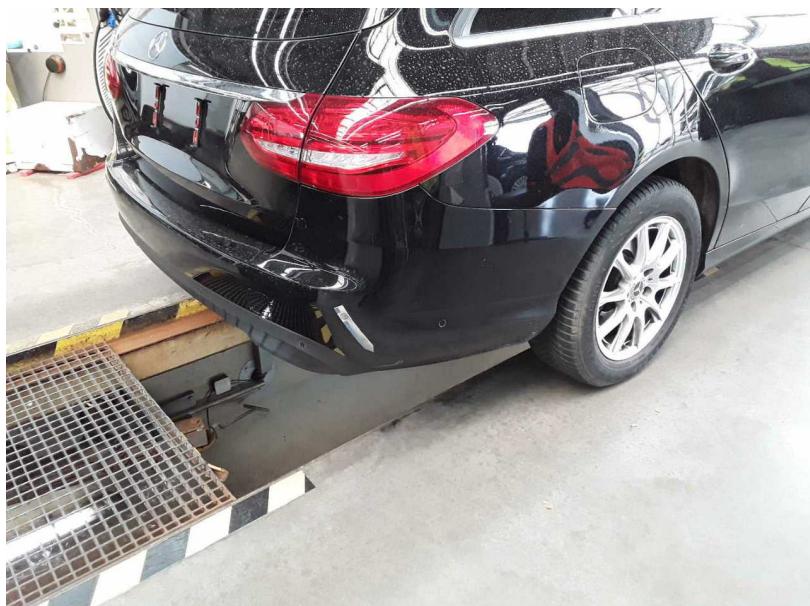
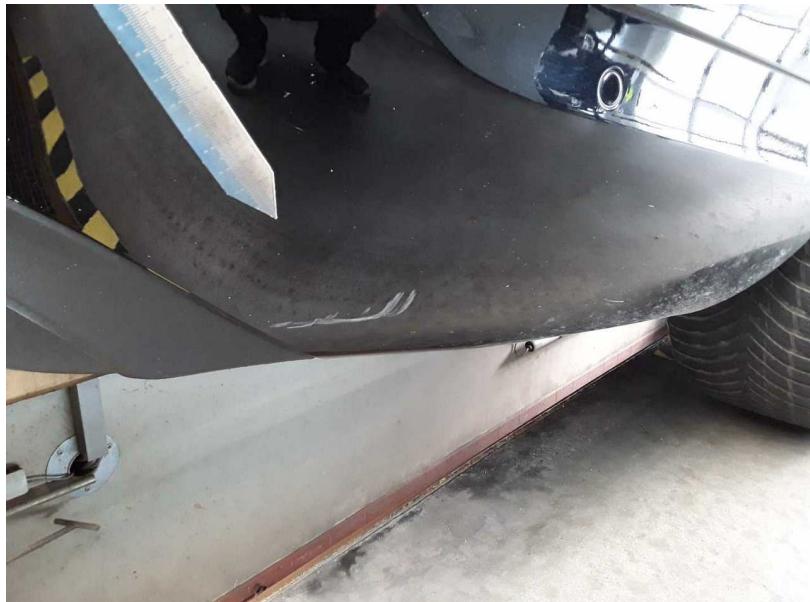
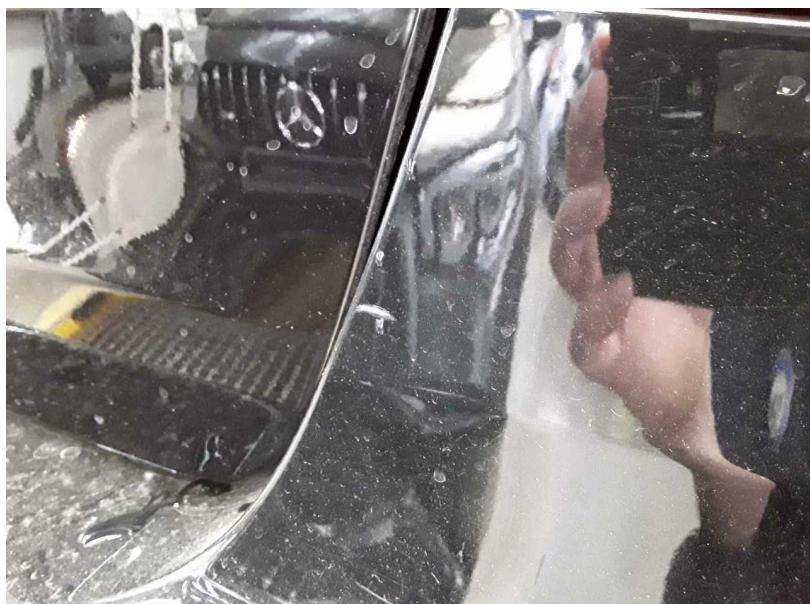
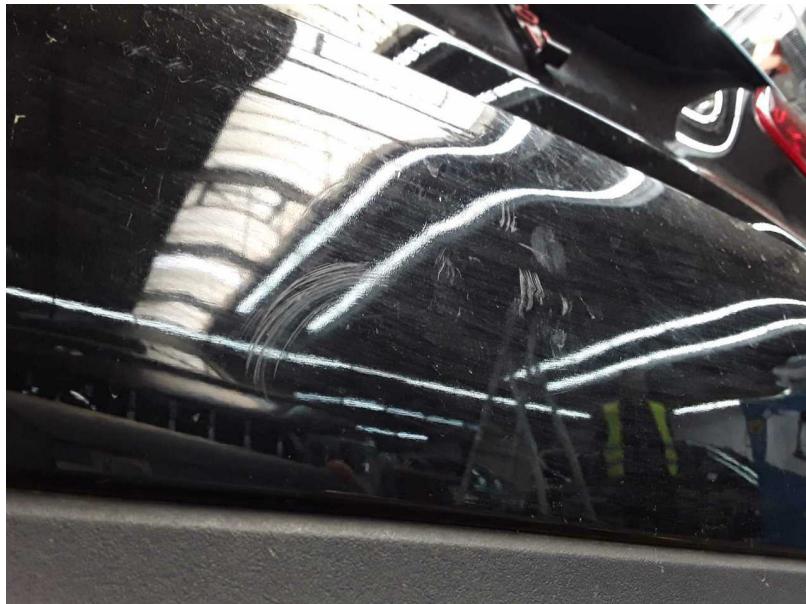
Beschädigung #4: Stoßfänger hinten: Stoßfänger mit Parktronic - Kratzer - lackieren

Beschädigung #4: Stossfänger hinten: Stossfänger mit Parktronic - Kratzer - lackieren

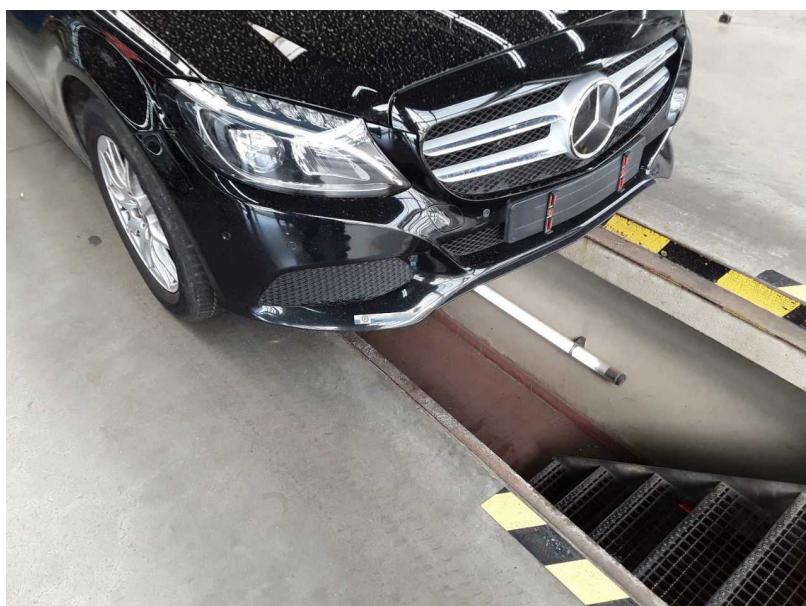
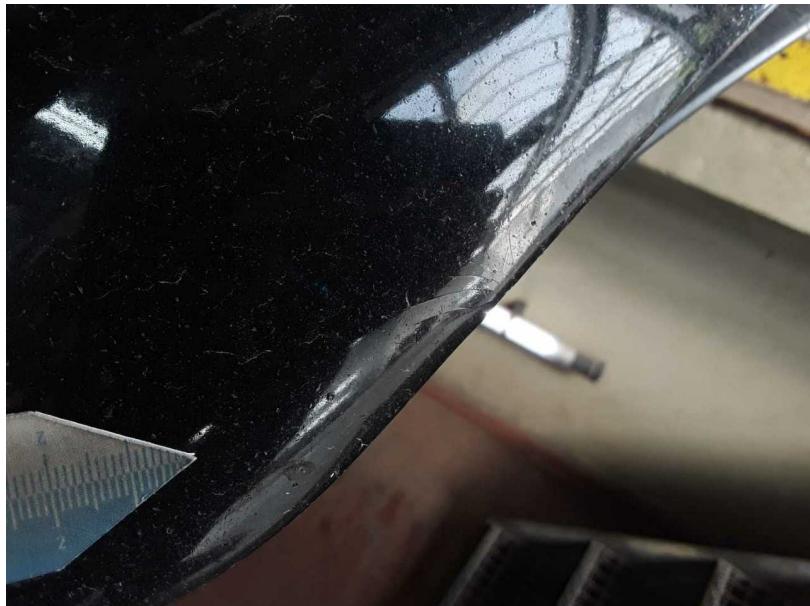
Beschädigung #6: Stossfänger vorn: Stossfänger mit Parktronic - Lackmangel - lackieren

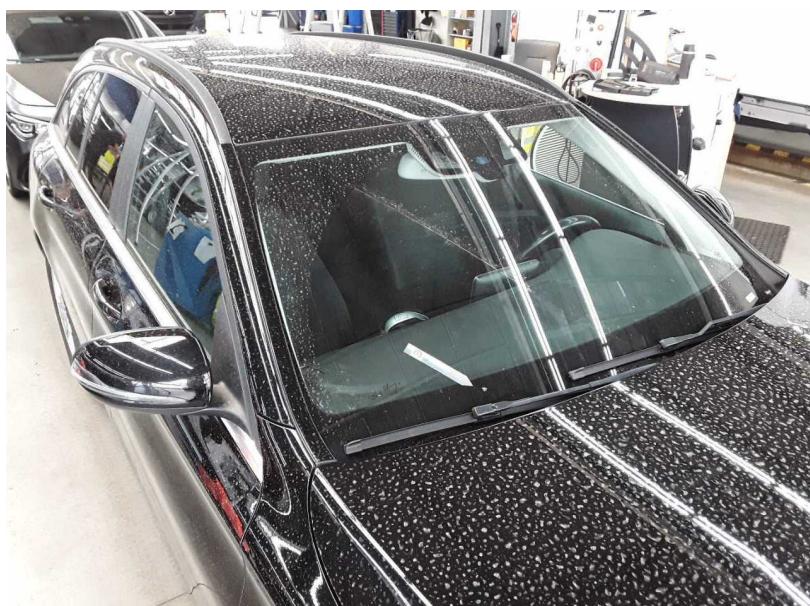
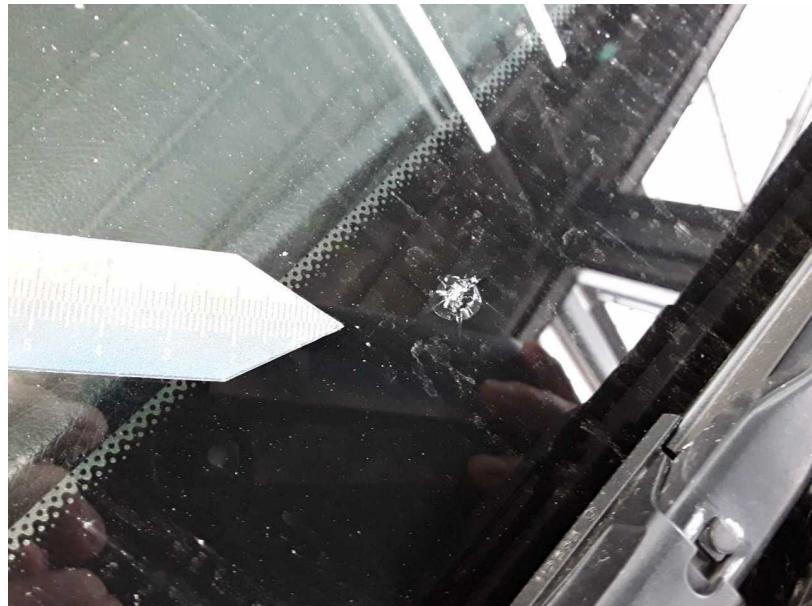
Beschädigung #8: Verglasung: Frontscheibe mit Spurhalteassistent - Steinschlag - erneuern

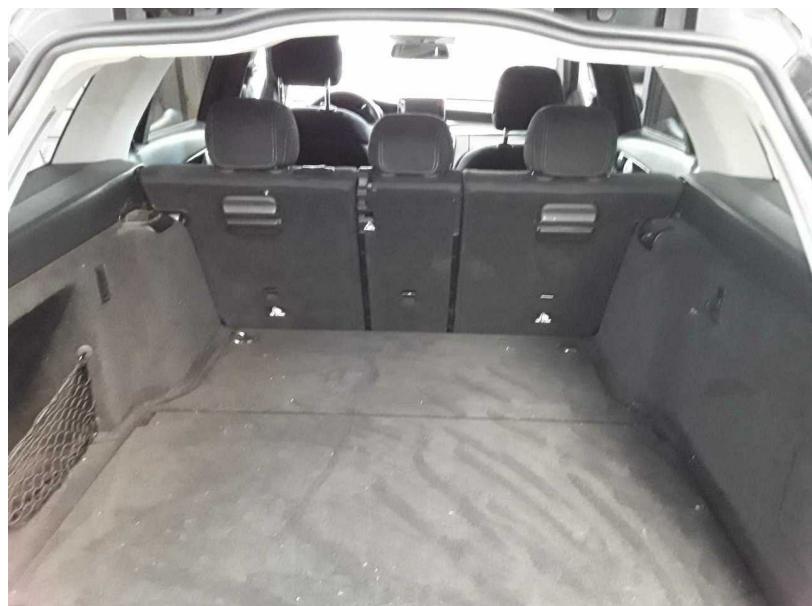
Fehlteil #2: Interieur: Laderraumabdeckung / Rollo (inkl. Trennnetz) - fehlt - erneuern
