PROTOKOLLNUMMER: 41252641

## Gutachten

| <b>Betreff</b> | Remarketing |
| <b>Modell / Verkaufsbezeichnung</b> | C 300 Coupé |

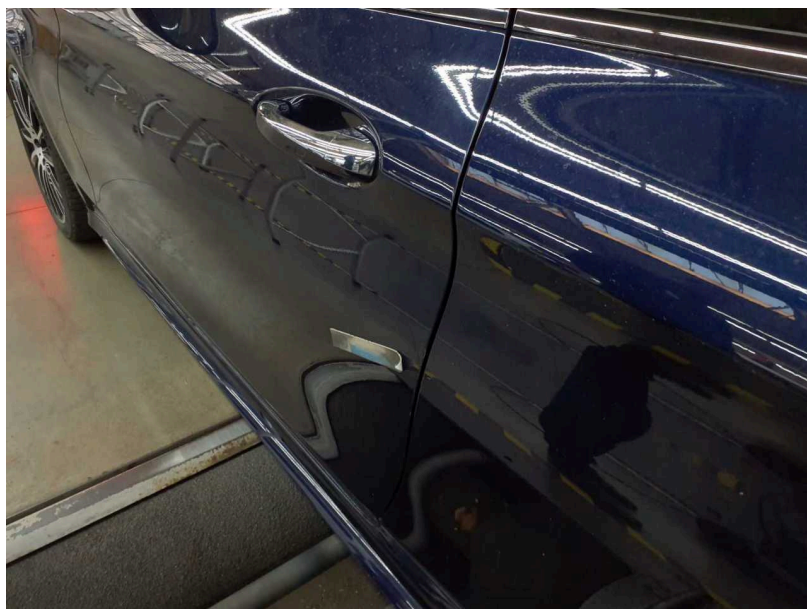
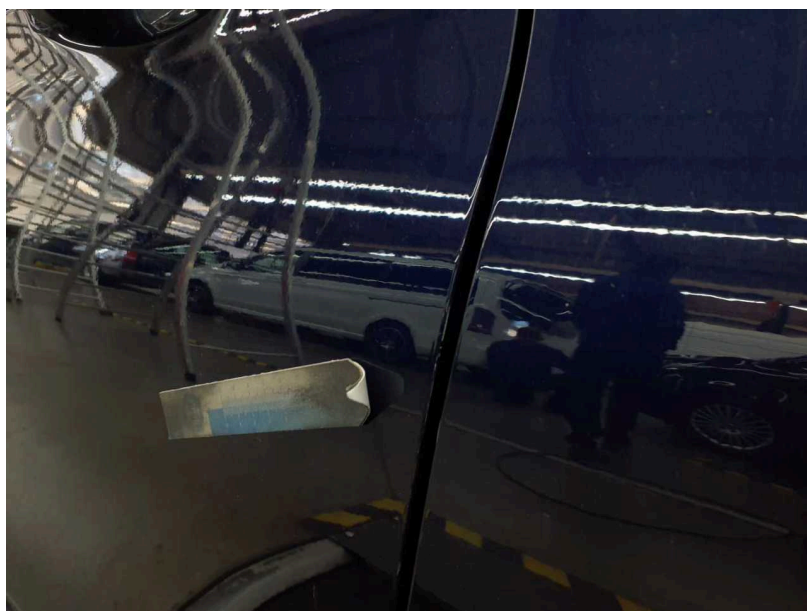
| Nr. | Bauteilgruppe | Beschreibung | Rep.Kosten | Minderwert |
|---|---|--|---|---|
| 1 | Tür vorn links | Tür - Kratzer - Smart Repair | 80,00 € | 80,00 € |

**Beschädigung #1:** Tür vorn links: Tür - Kratzer - Smart Repair

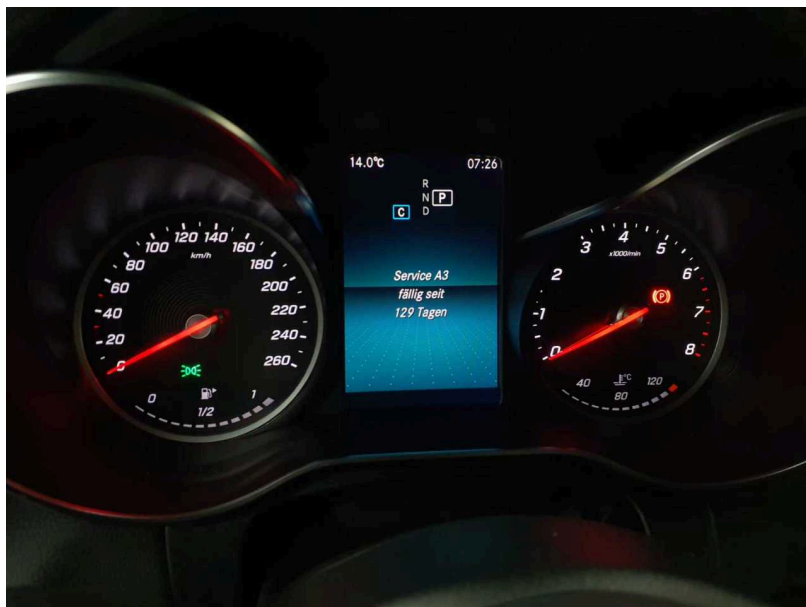
| Nr. | Bauteilgruppe | Beschreibung | Rep.Kosten | Minderwert |
|---|---|--|---|---|
| 2 | Sonstiges | Inspektion/Wartung - fällig - durchführen | 550,00 € | 80,00 € |

**Beschädigung #2:** Sonstiges: Inspektion/Wartung - fällig - durchführen

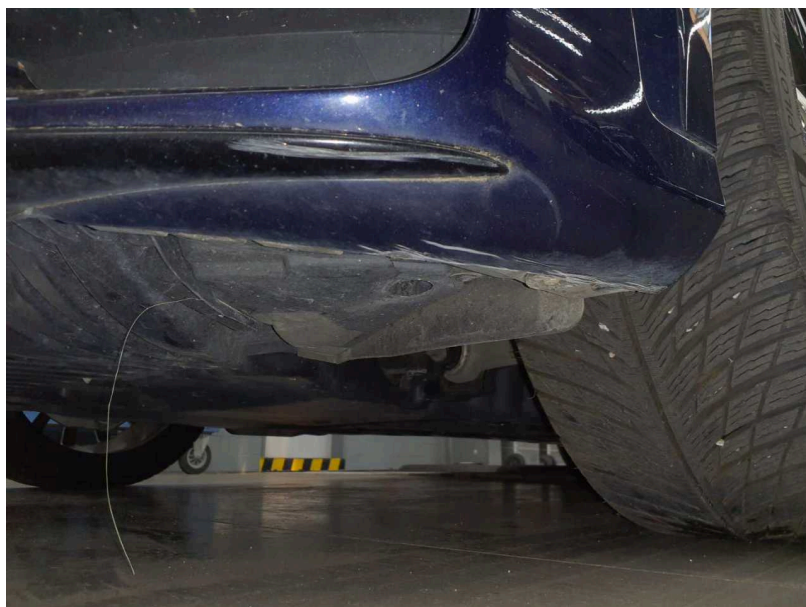
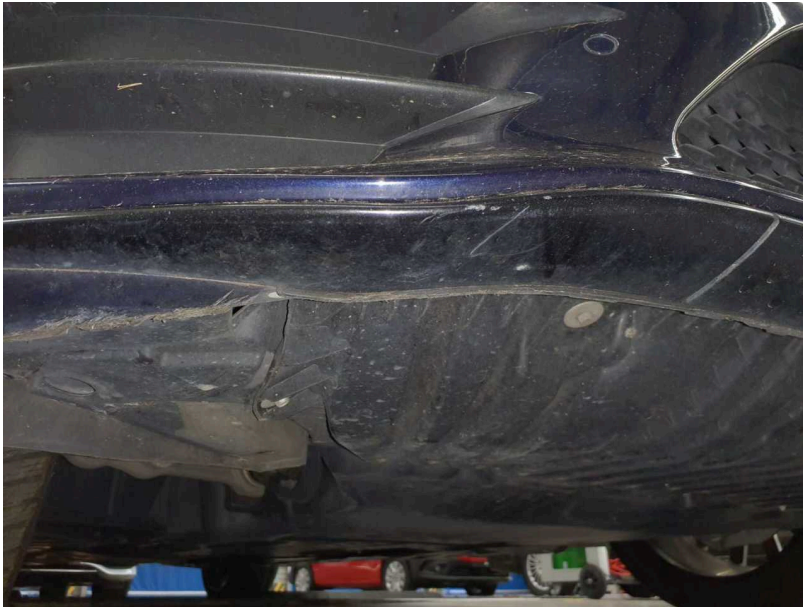
| Nr. | Bauteilgruppe | Beschreibung | Rep.Kosten | Minderwert |
|---|---|--|---|---|
| 3 | Stoßfänger vorn | Stoßfänger mit Parktronic - verkratzt /<br>verschürft - lackieren | 630,00 € | 90,00 € |

**Beschädigung #3:** Stossfänger vorn: Stossfänger mit Parktronic - verkratzt / verschürft - lackieren

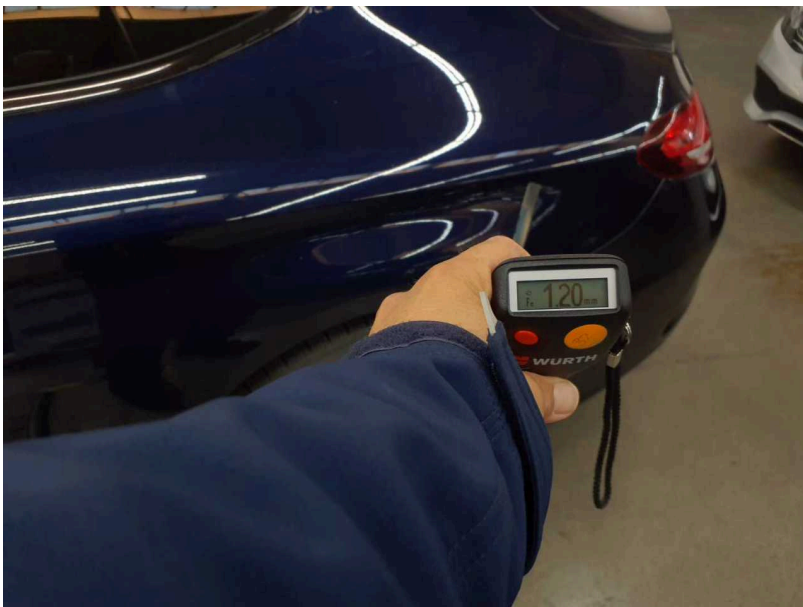
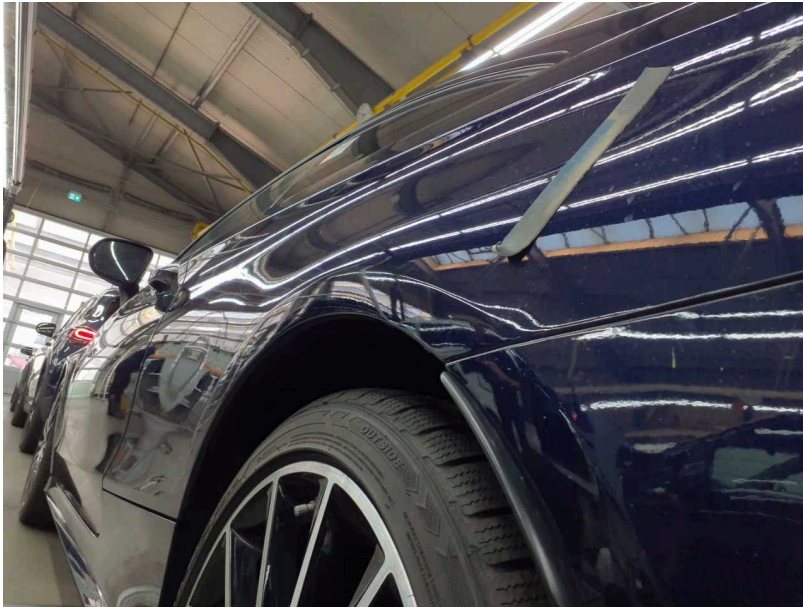
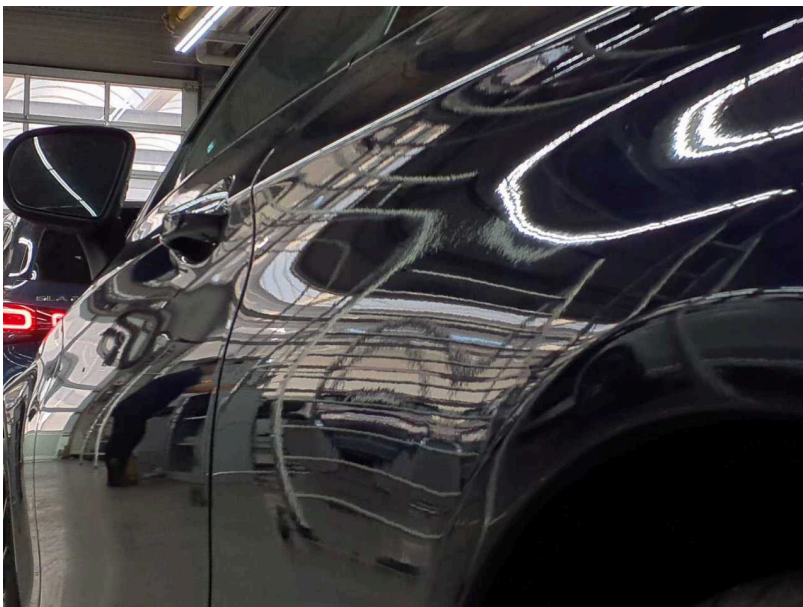
| Nr. | Bauteilgruppe | Beschreibung | Rep.Kosten | Minderwert |
|---|---|--|---|---|
| 4 | Seitenwand links | Seitenwand - nicht fachgerecht<br>instandgesetzt - instandsetzen und lackieren | 650,00 € | 650,00 € |

| Nr. | Vorschaden | Schadenshöhe | Wertminderung |
|---|--|---|---|
| 2 | Seite links, nicht fachgerecht repariert | | |

| Nr. | Ort | Wertminderung |
|---|--|---|
| 2 | Seitenwand links, nicht fachgerecht ausgeführt | |

| Nr. | Ort | Messung |
|---|---|---|
| 2 | Seitenwand links | 1.200 µm |

**Beschädigung #4:** Seitenwand links: Seitenwand - nicht fachgerecht instandgesetzt - instandsetzen und lackieren

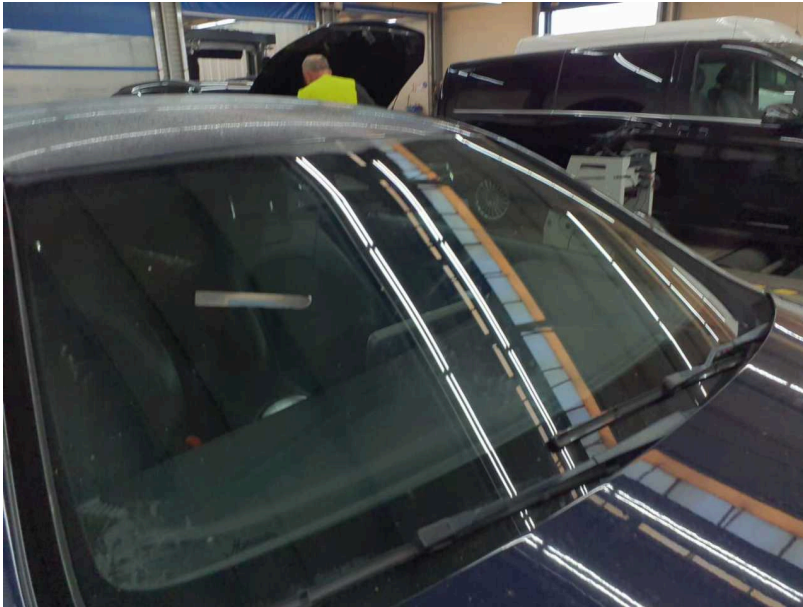
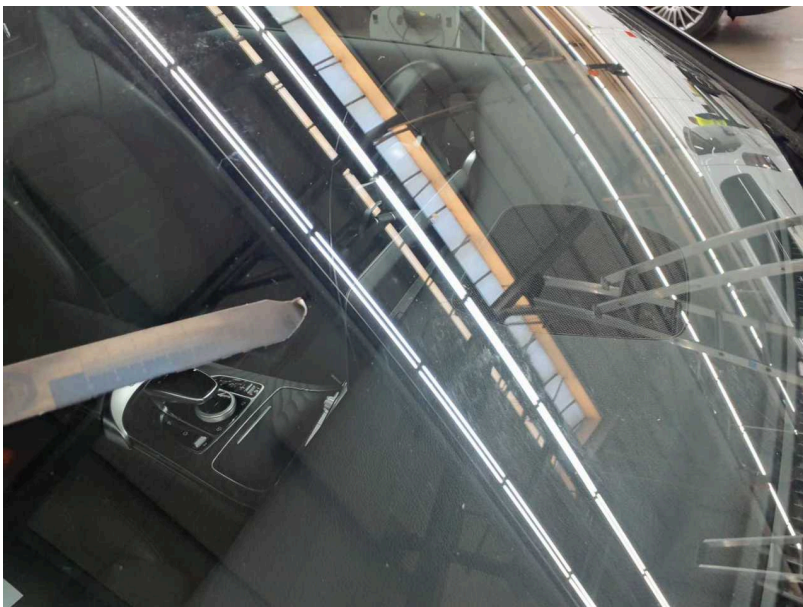
| Nr. | Bauteilgruppe | Beschreibung | Rep.Kosten | Minderwert |
|---|---|--|---|---|
| 5 | Verglasung | Frontscheibe mit Spurhalteassistent - Kratzer<br>- erneuern | 860,00 € | 860,00 € |

**Beschädigung #5:** Verglasung: Frontscheibe mit Spurhalteassistent - Kratzer - erneuern

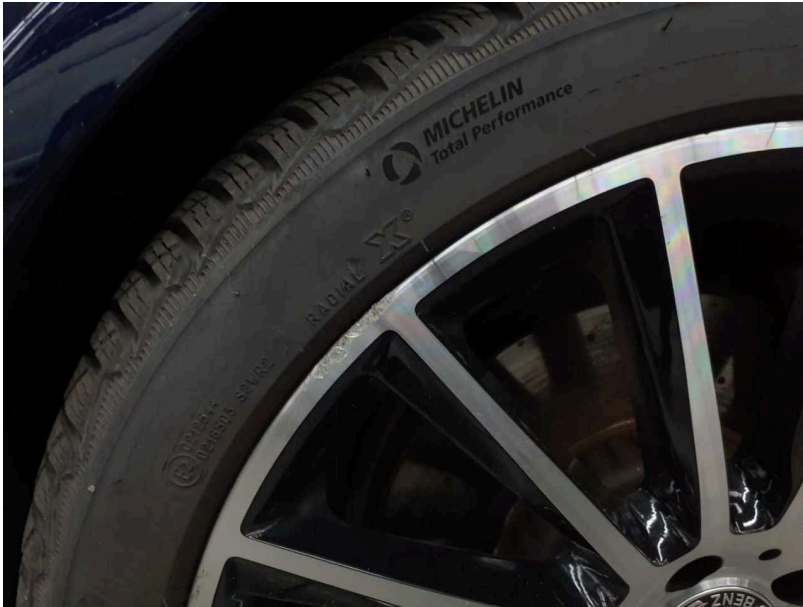
| Nr. | Bauteilgruppe | Beschreibung | Rep.Kosten | Minderwert |
|---|---|--|---|---|
| 6 | Rad/Reifen | Leichtmetallfelge vorn links - beschädigt -<br>erneuern | 1.030,00 € | 1.030,00 € |

**Beschädigung #6:** Rad/Reifen: Leichtmetallfelge vorn links - beschädigt - erneuern

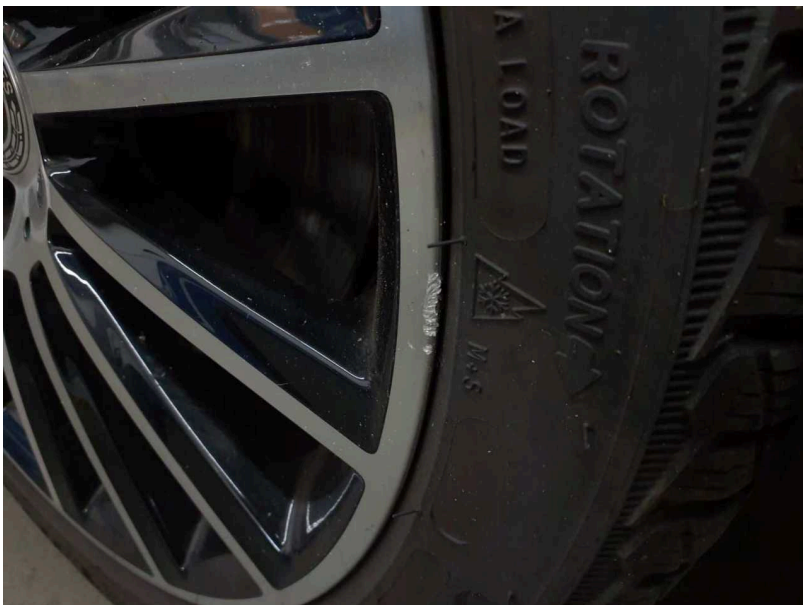
| Nr. | Bauteilgruppe | Beschreibung | Rep.Kosten | Minderwert |
|---|---|--|---|---|
| 7 | Rad/Reifen | Leichtmetallfelge vorn rechts - beschädigt -<br>erneuern | 1.030,00 € | 1.030,00 € |

**Beschädigung #7:** Rad/Reifen: Leichtmetallfelge vorn rechts - beschädigt - erneuern

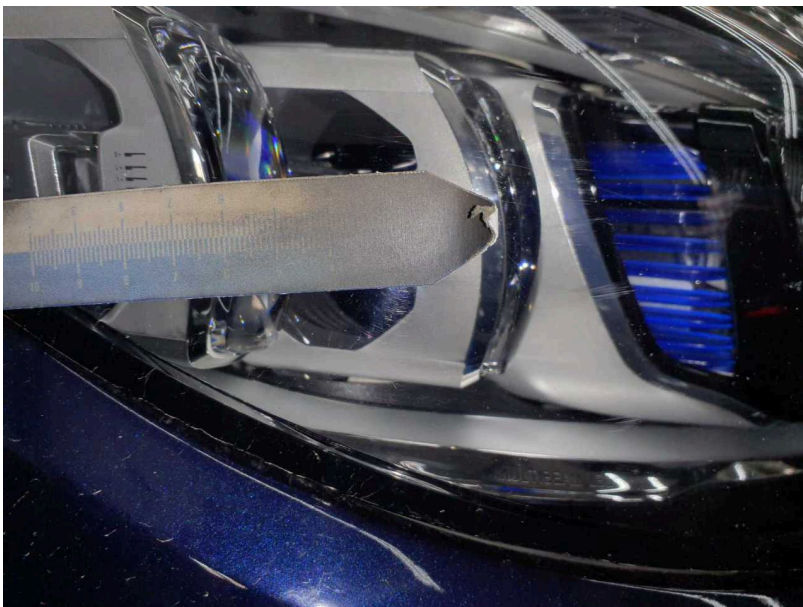
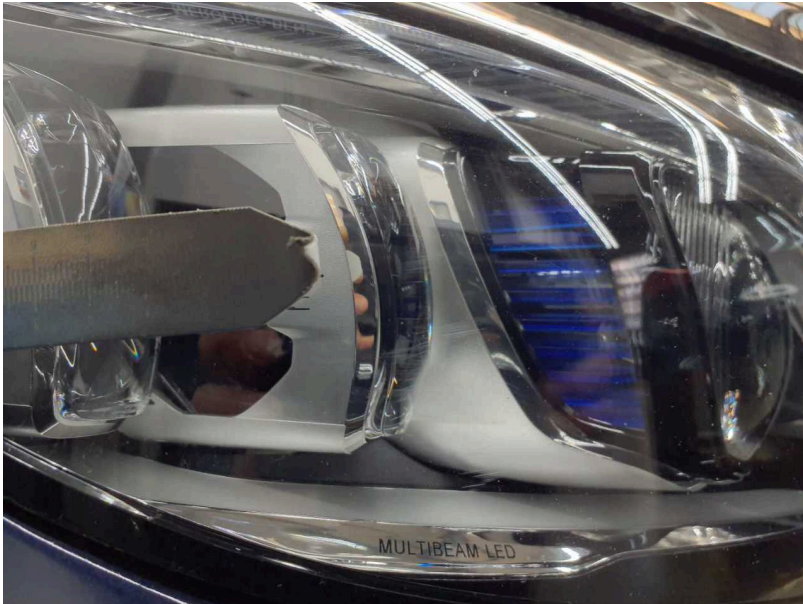
| Nr. | Bauteilgruppe | Beschreibung | Rep.Kosten | Minderwert |
|---|---|--|---|---|
| 9 | Scheinwerfer | LED-Scheinwerfer rechts - Kratzer - erneuern | 2.200,00 € | 2.200,00 € |

Beschädigung #9: Scheinwerfer: LED-Scheinwerfer rechts - Kratzer - erneuern

**Beschädigung #9:** Scheinwerfer: LED-Scheinwerfer rechts - Kratzer - erneuern

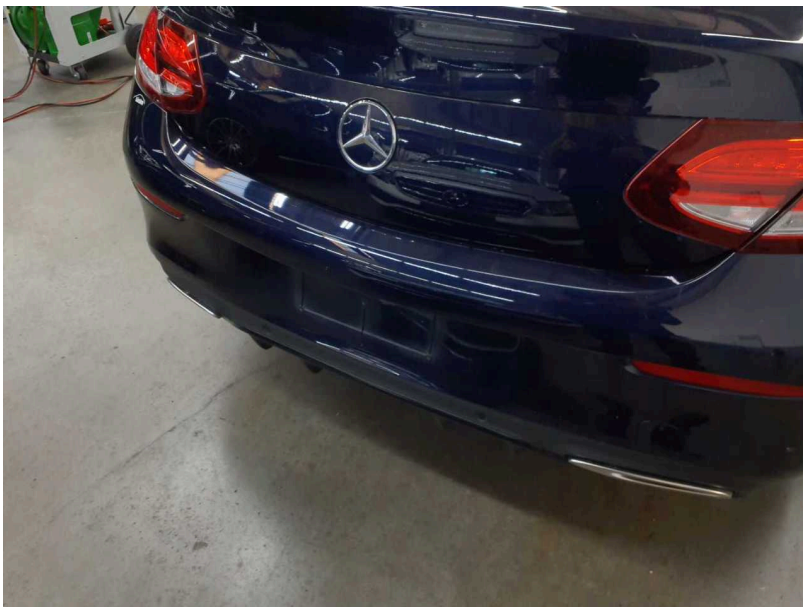
| Nr. | Bauteilgruppe | Beschreibung | Rep.Kosten | Minderwert |
|---|---|---|---|---|
| 1 | Stoßfänger hinten | Stoßfänger mit Parktronic - Kratzer | 0,00 € | 0,00 € |

**Gebrauchsspur #1:** Stossfänger hinten: Stossfänger mit Parktronic - Kratzer

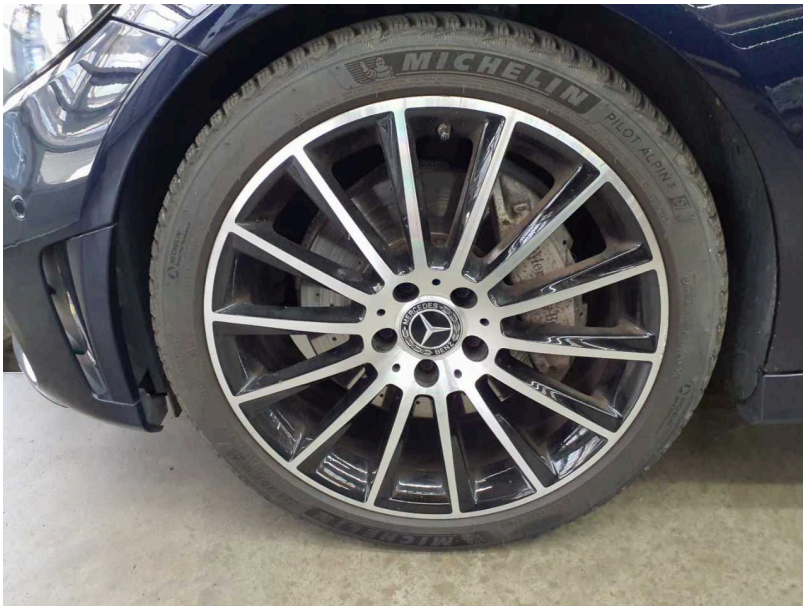
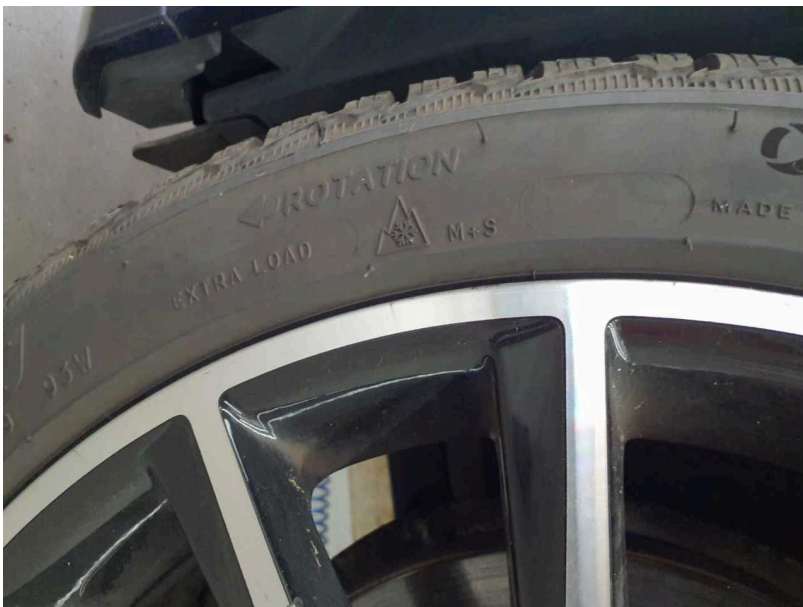
| Nr. | Fehlteil | Rep.Kosten | Minderwert |
|---|---|---|---|
| 3 | Rad/Reifen - Reifensatz komplett (Sommer) | 800,00 € | 800,00 € |

**Fehlteil #3:** Rad/Reifen: Reifensatz komplett (Sommer) - fehlt - erneuern
