PROTOKOLLNUMMER: 41082187

## Gutachten

<b>Betreff</b>	Remarketing
<b>Auftrag durch</b>	Mercedes-Benz Bank AG Siemensstr. 7 70469 Stuttgart
<b>Besichtigungsdatum / Ort</b>	18.08.2025
<b>Fahrzeugart</b>	PKW Cabrio/Roadster
<b>Hersteller</b>	Mercedes-Benz
<b>Modell / Verkaufsbezeichnung</b>	C 200 4MATIC Cabriolet Edition 1
<b>Schlüssel-Nummern HSN / TSN</b>	1313 FHQ 00119
<b>Fahrzeug-Identnummer</b>	WDD2054431F512193
<b>Anzahl Besitzer</b>	2
<b>Erstzulassung / Letzte Zulassung</b>	22.12.2016 / 17.02.2022
<b>Nächste HU</b>	02/2026
<b>Fahrzeug Dokumente</b>	Zum Zeitpunkt der Besichtigung lagen die Zulassungsbescheinigung Teil 1 (Schein) sowie die Zulassungsbescheinigung Teil 2 (Brief) vor. (Kopie)
<b>Nummer ZB2</b>	ER702298
<b>Laufleistung</b>	163.278 km / abgelesen
<b>Farbe / Farbcode</b>	197 Metalliclack obsidianschwarz
<b>Antriebsart</b>	Allradantrieb
<b>Kraftstoffart</b>	Benzin
<b>Hubraum / Leistung</b>	1.991 ccm/ 135 kW
<b>Zylinder / Schadstoffklasse</b>	4 / EURO6;W;PI/CI; M, N1 I

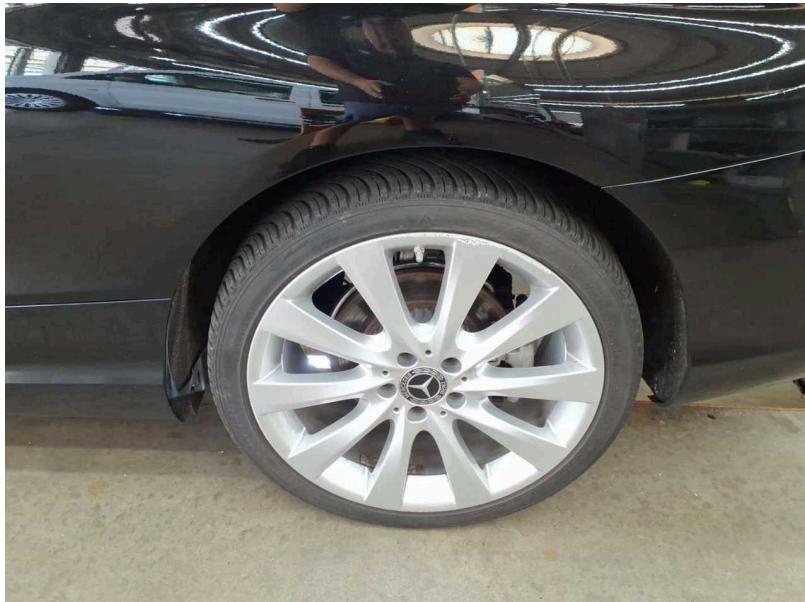
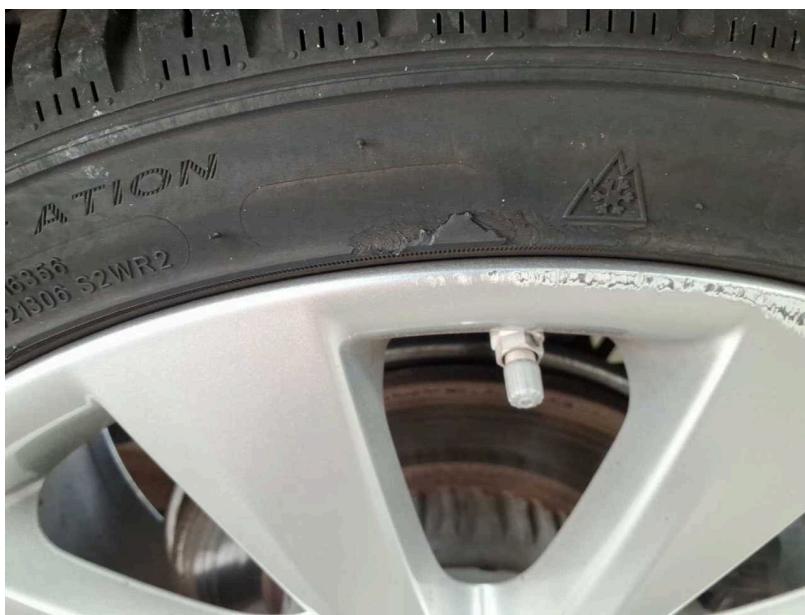
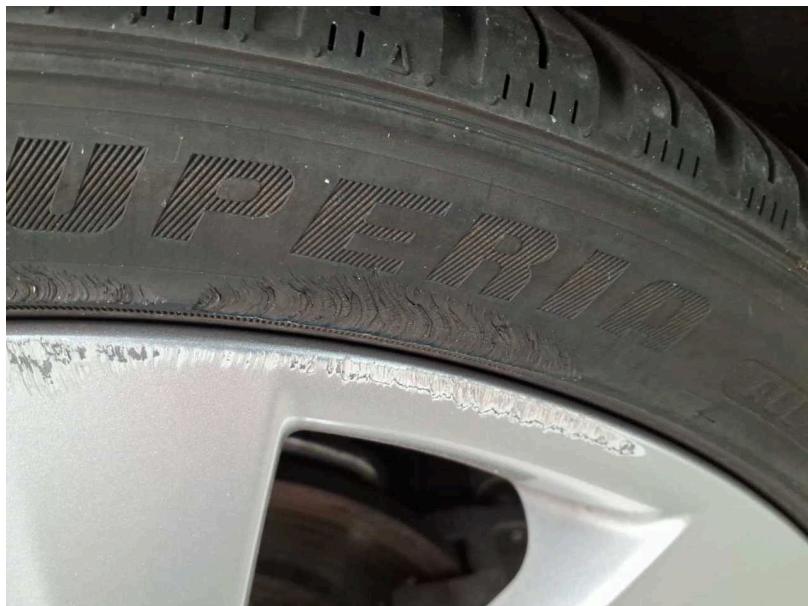
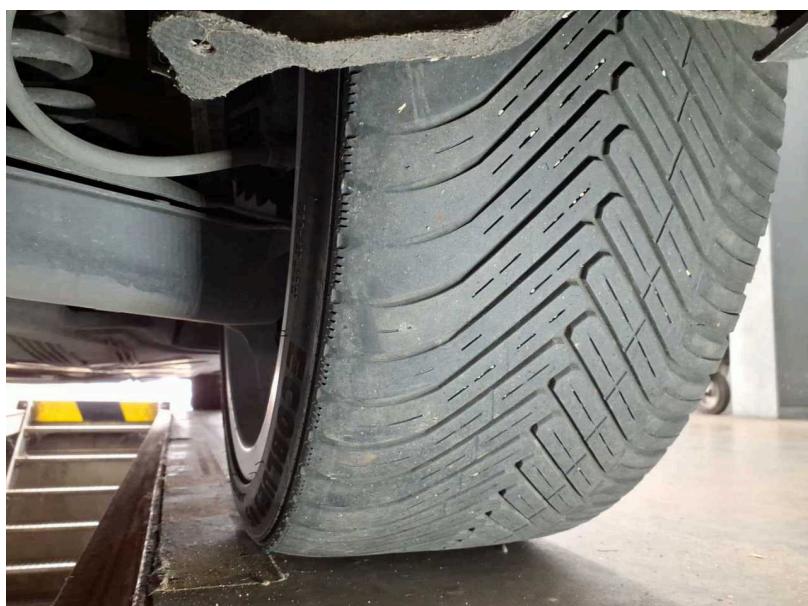
**Beschädigung #1:** Rad/Reifen: Reifen hinten (li./re.) - gebrochen / gerissen - kein Abzug

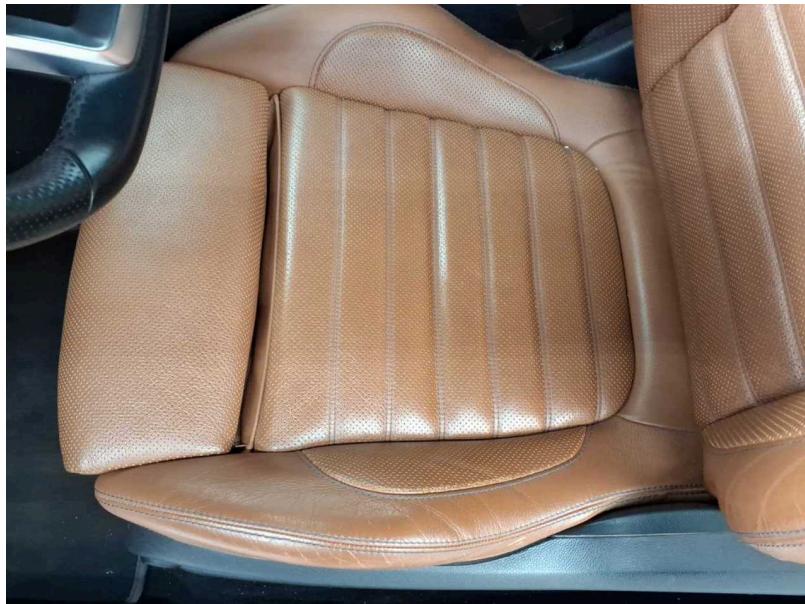
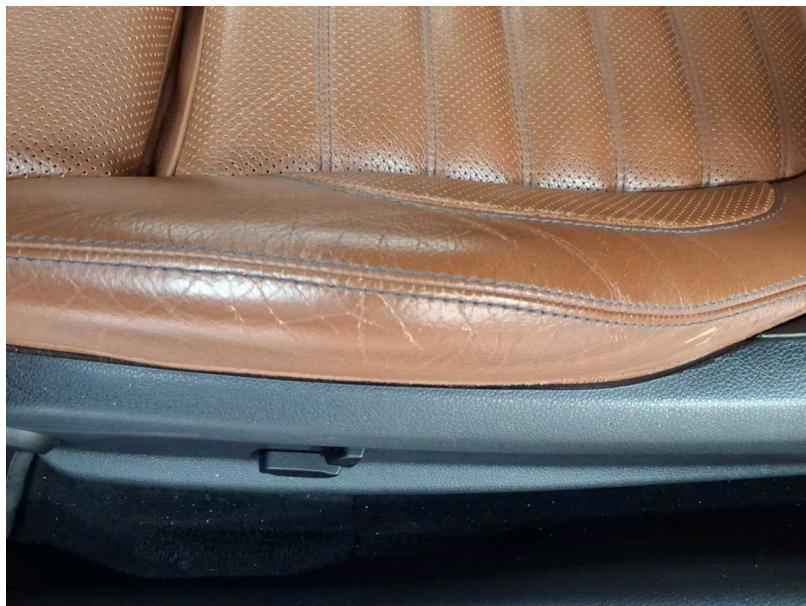
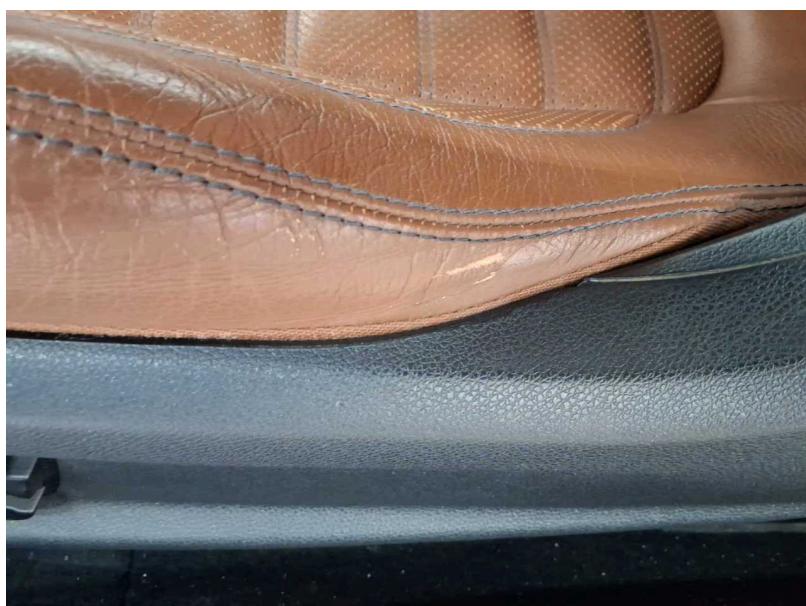
**Beschädigung #3:** Sitz vorn: Sitzbezug links - gebrochen / gerissen - Smart Repair

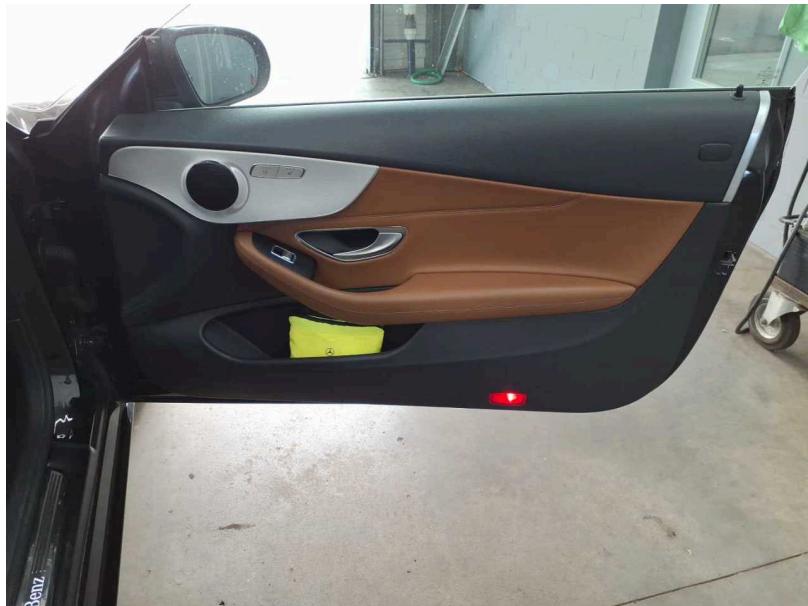
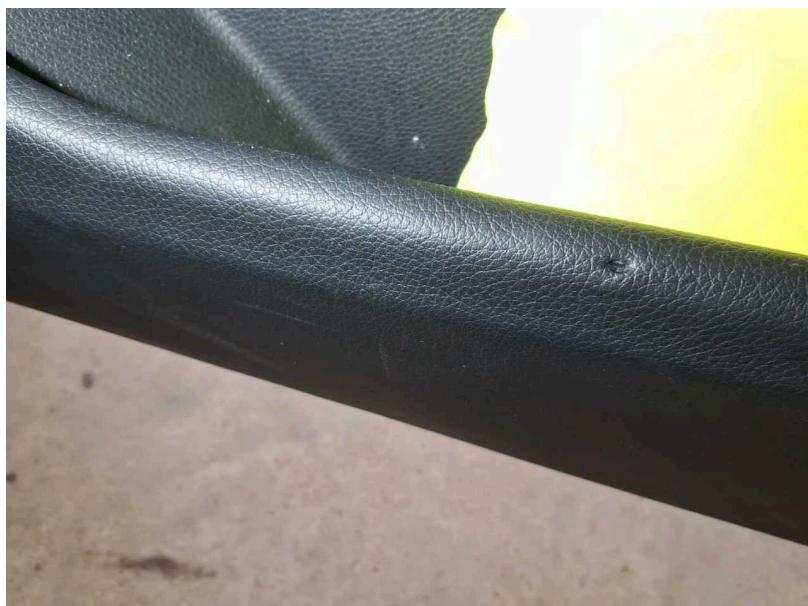
**Beschädigung #4:** Verkleidungen/Abdeckungen: Türverkleidung vorn rechts - verformt - Smart Repair

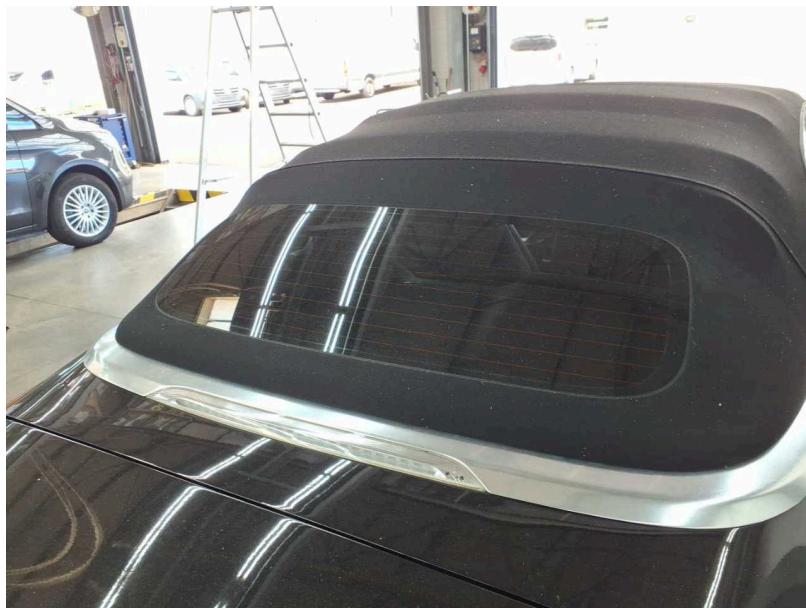
**Beschädigung #5:** Verglasung: Heckscheibe (Kostenausweitung möglich) - beklebt/ beschriftet - entkleben/neutralisieren

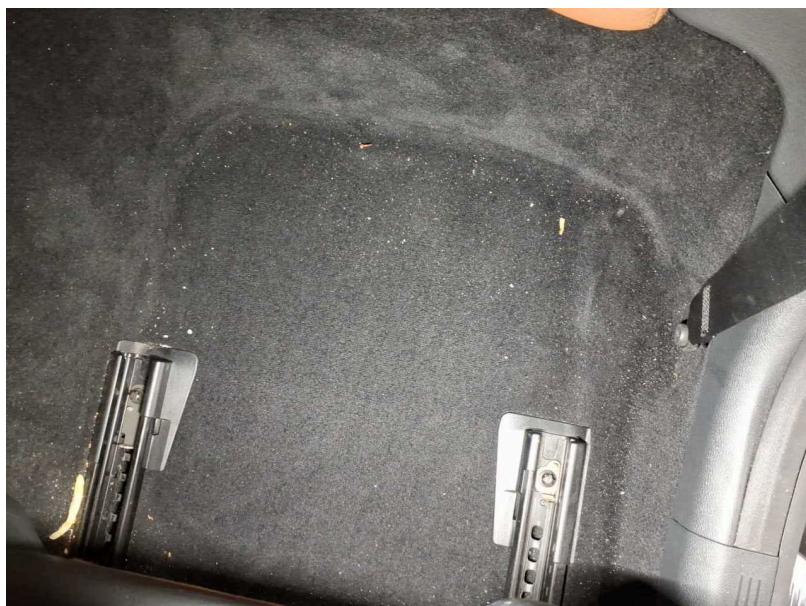
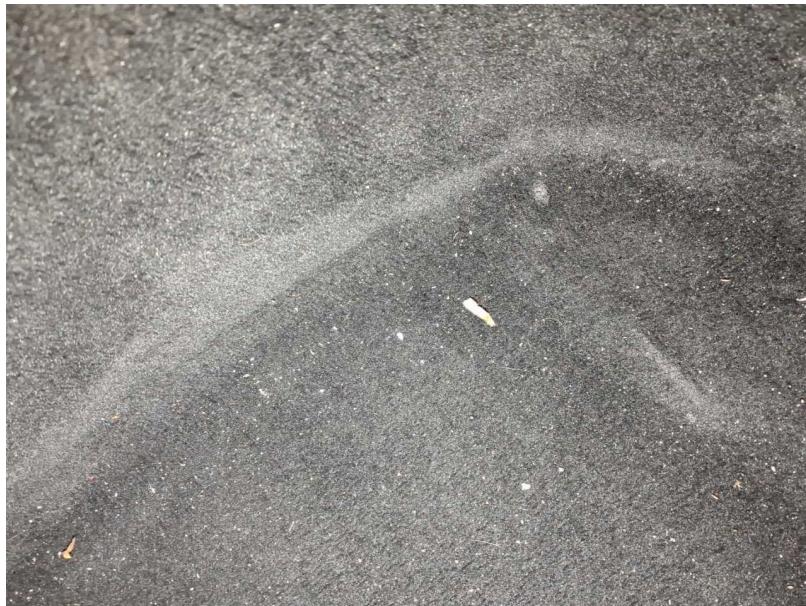
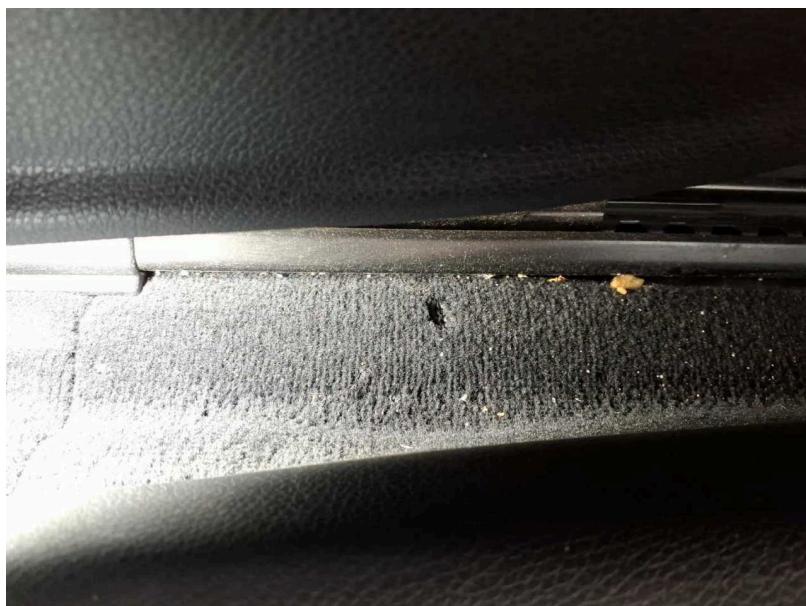
**Beschädigung #6:** Verkleidungen/Abdeckungen: Teppichboden hinten links - Brandloch - Smart Repair

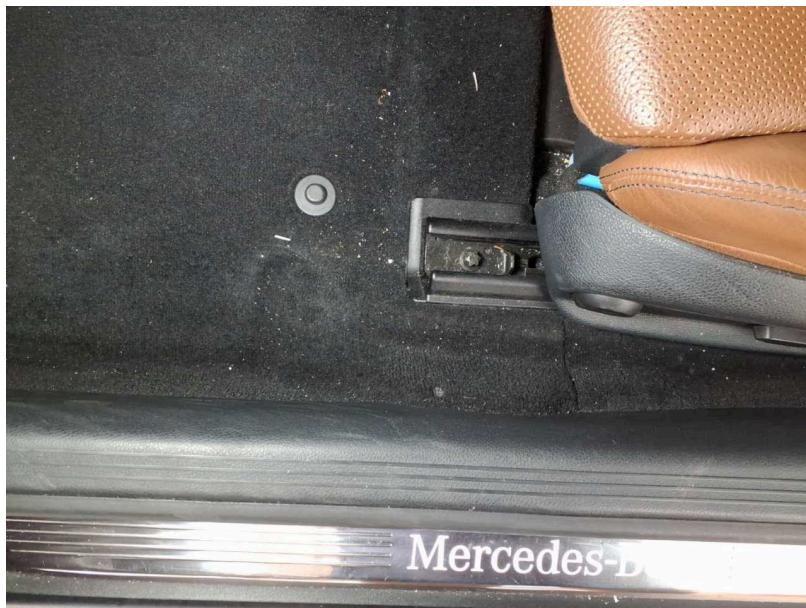
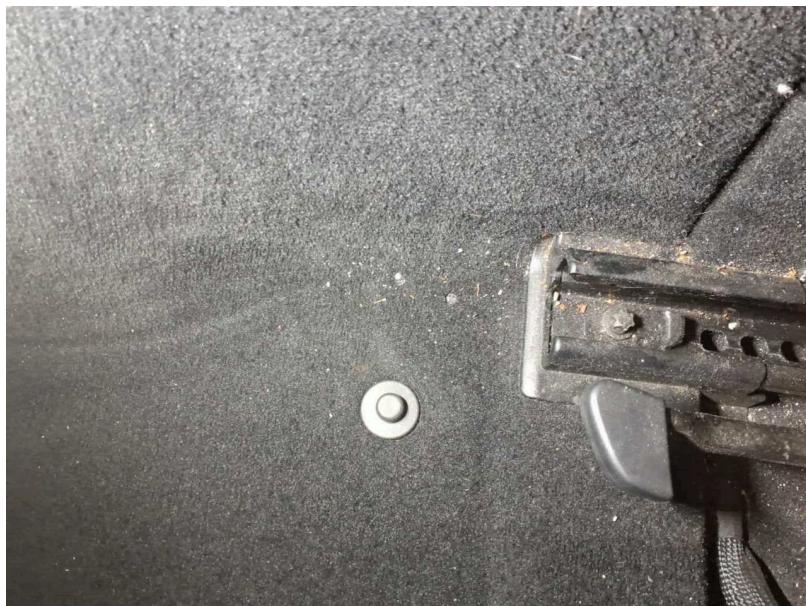
**Beschädigung #7:** Verkleidungen/Abdeckungen: Teppichboden vorn links - Brandloch - Smart Repair

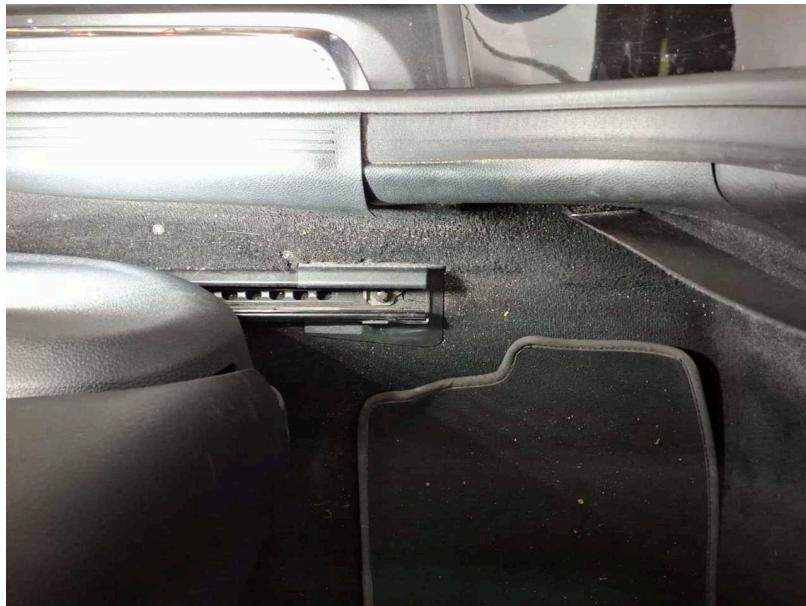
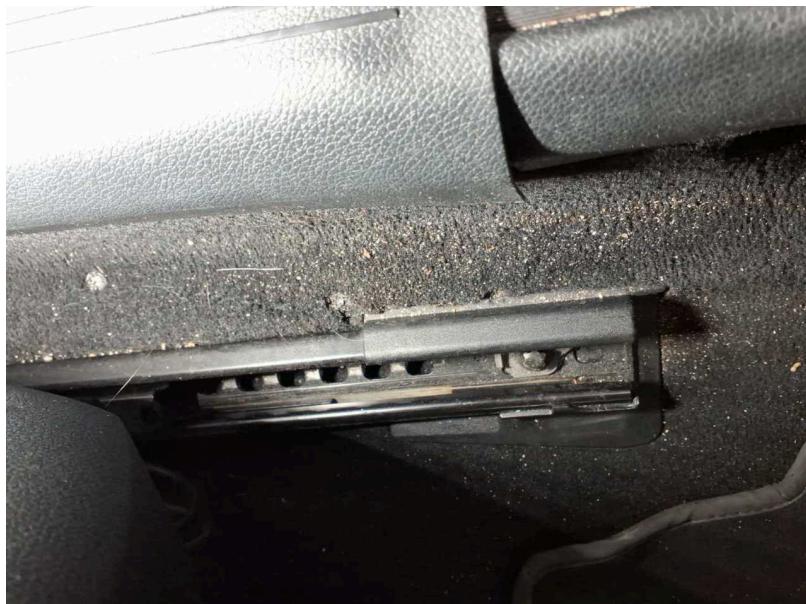
**Beschädigung #8:** Verkleidungen/Abdeckungen: Teppichboden hinten rechts - Brandloch - Smart Repair

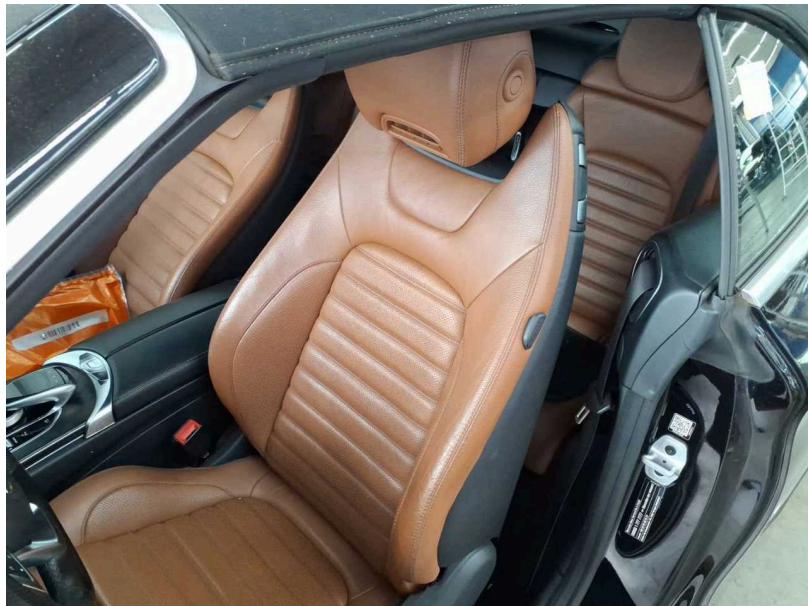
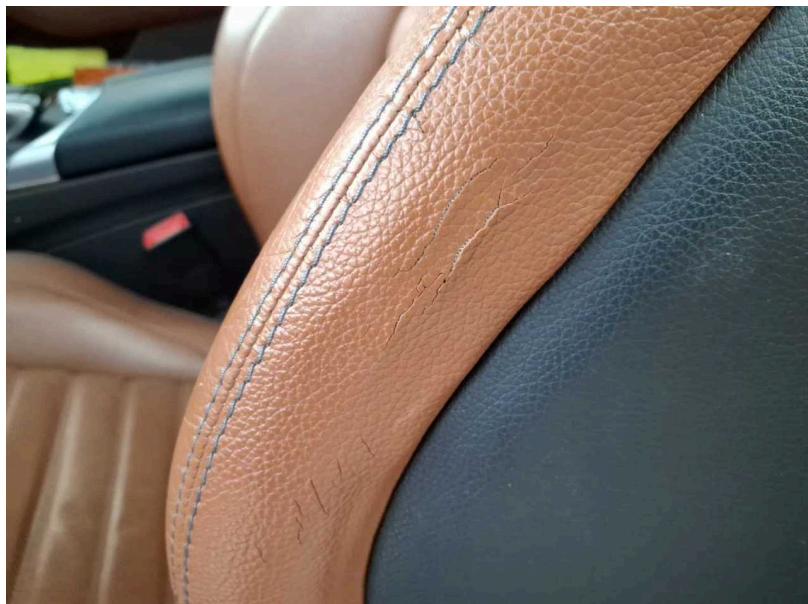
**Beschädigung #9:** Sitz vorn: Lehnenbezug links - gebrochen / gerissen - Smart Repair

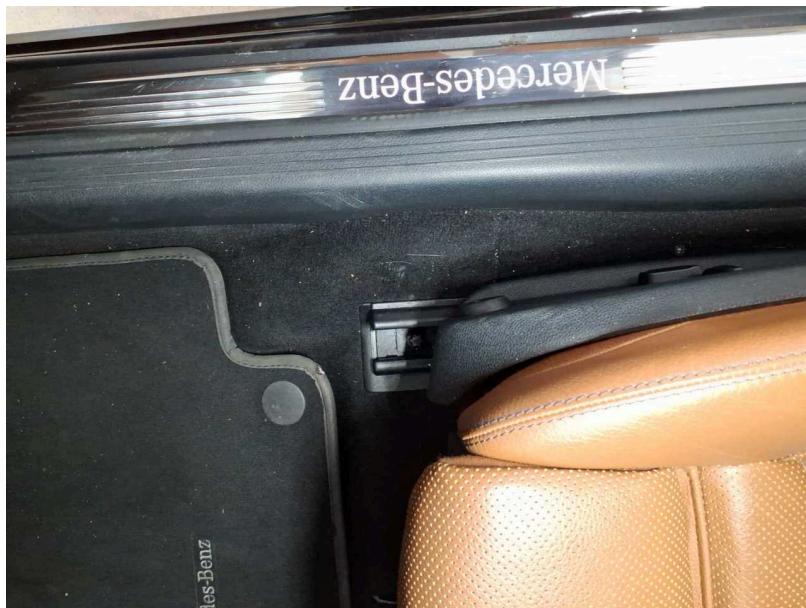
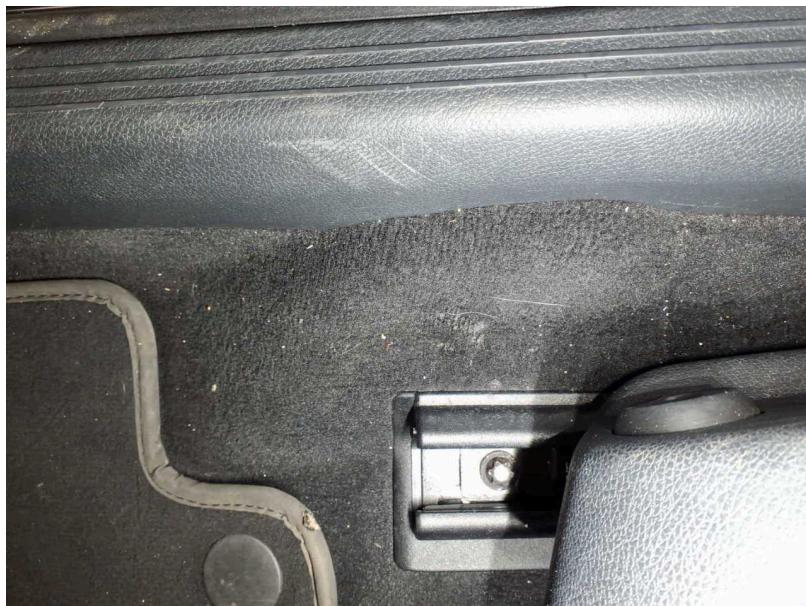
**Beschädigung #10:** Verkleidungen/Abdeckungen: Teppichboden vorn rechts - Brandloch - Smart Repair

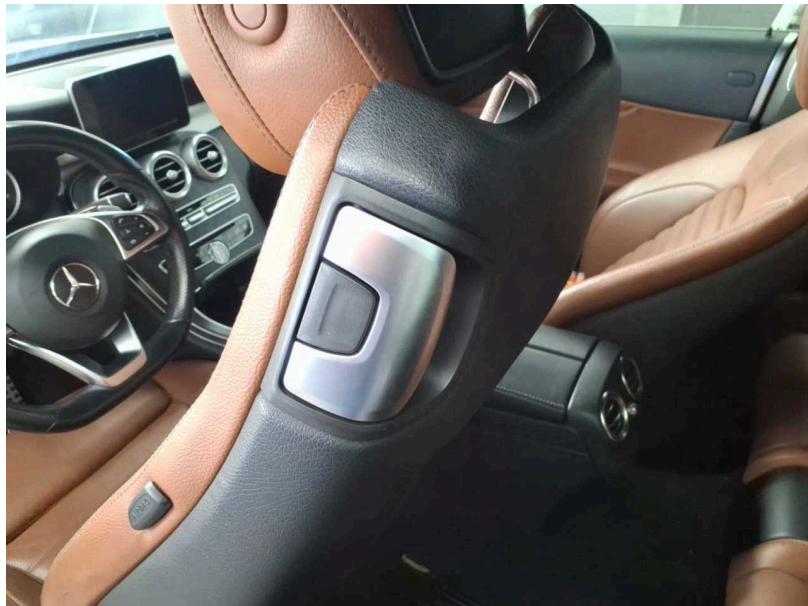
**Beschädigung #11:** Sitz vorn: Lehne links (Verstellung/Kostenausweitung möglich) - ohne Funktion - erneuern

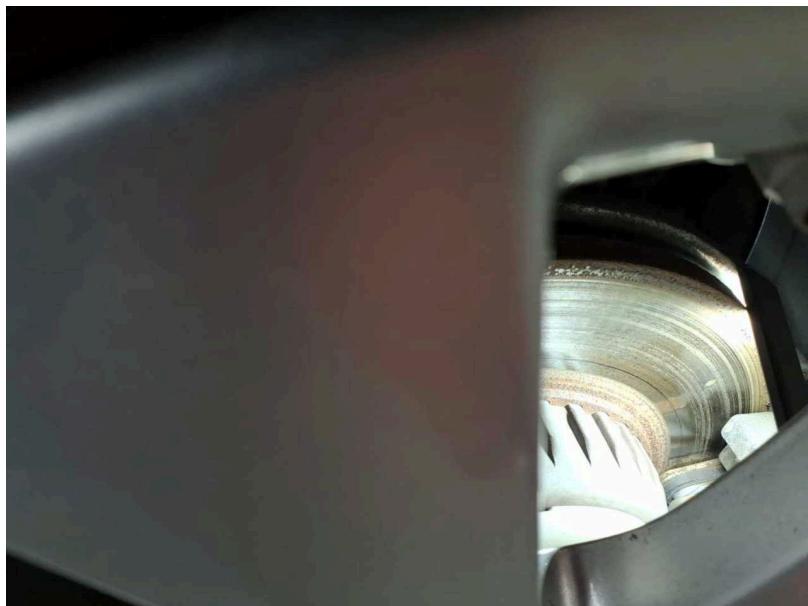
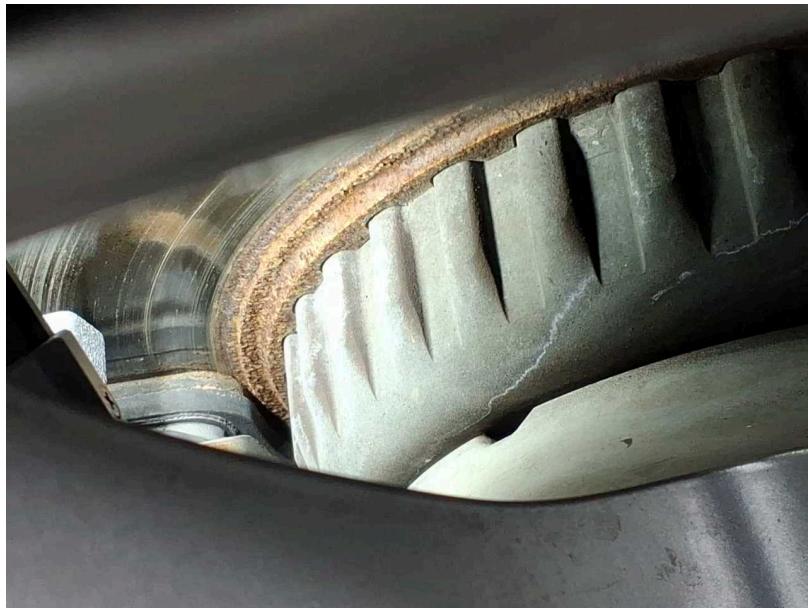
**Beschädigung #12:** Bremsanlage: Bremsbeläge hinten - verschlissen - erneuern

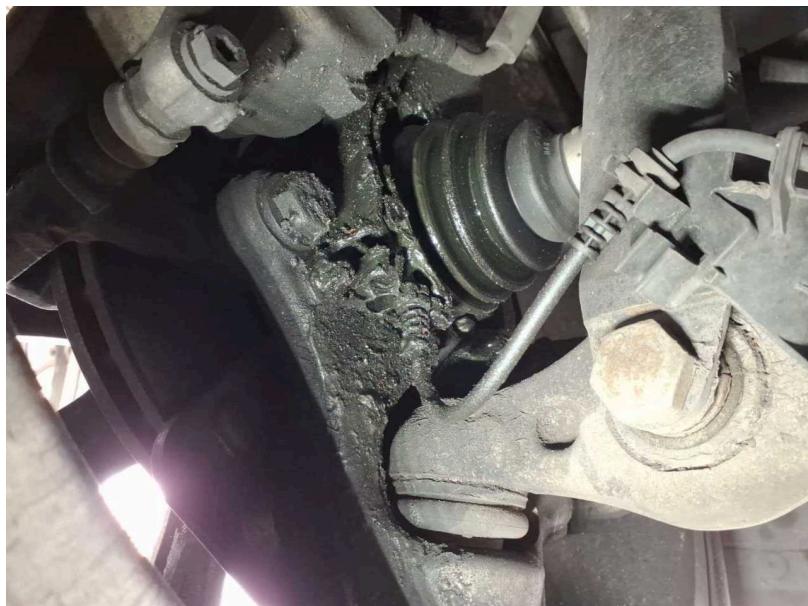
**Beschädigung #13:** Antriebsstrang: Manschette Gelenkwelle vorn links (Kostenausweitung möglich) - gebrochen / gerissen - erneuern

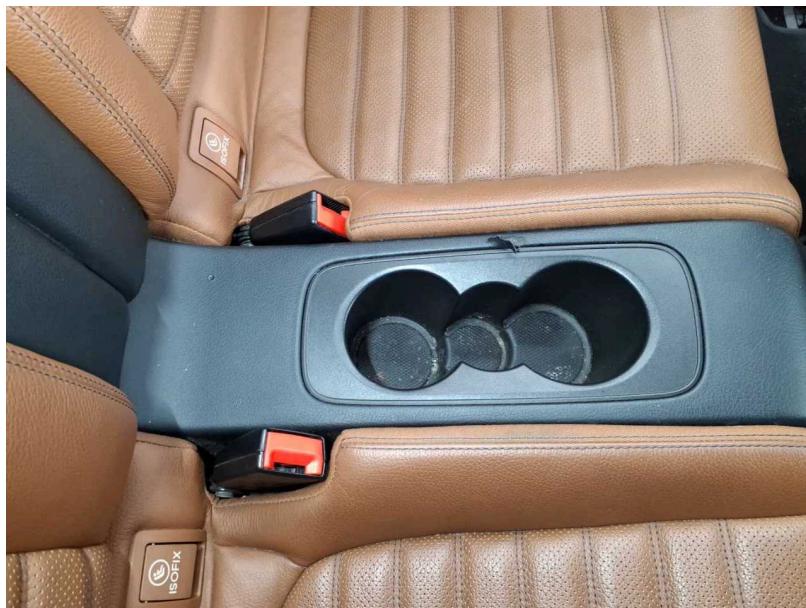
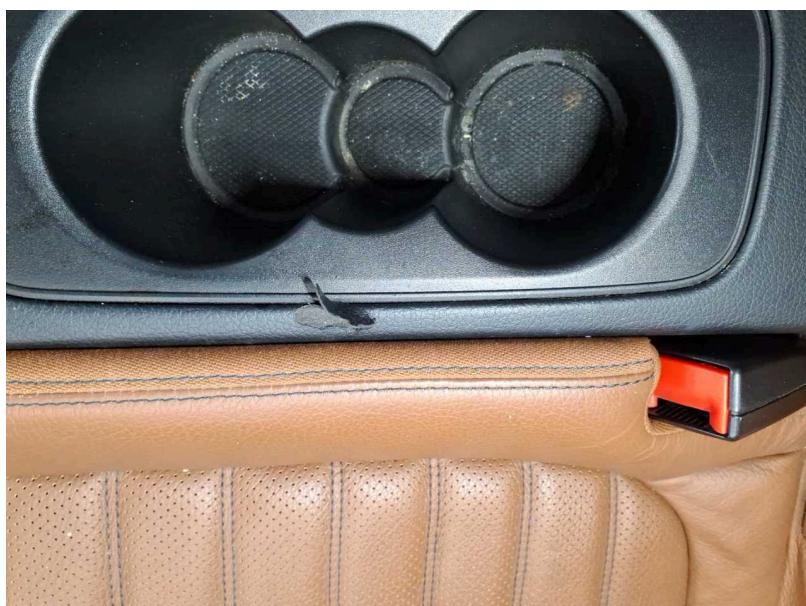
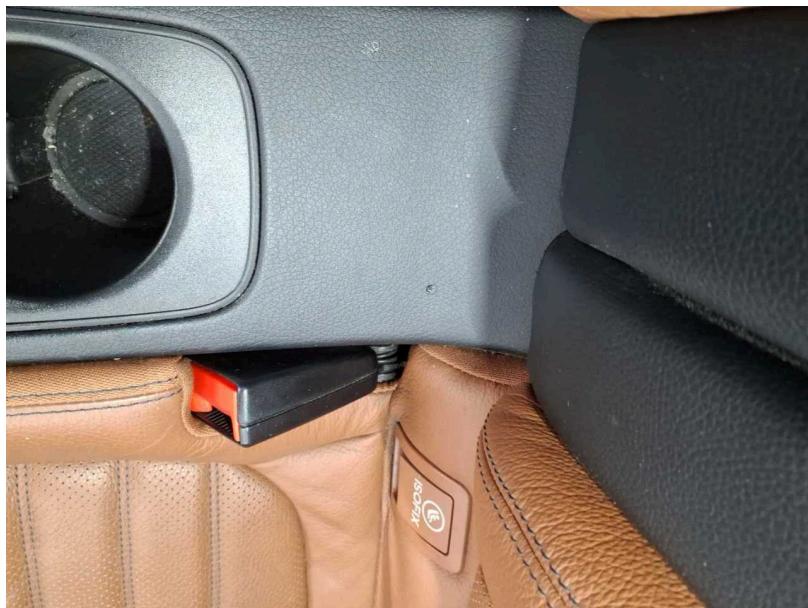
**Beschädigung #14:** Interieur: Innenraum - gebrochen / gerissen - erneuern

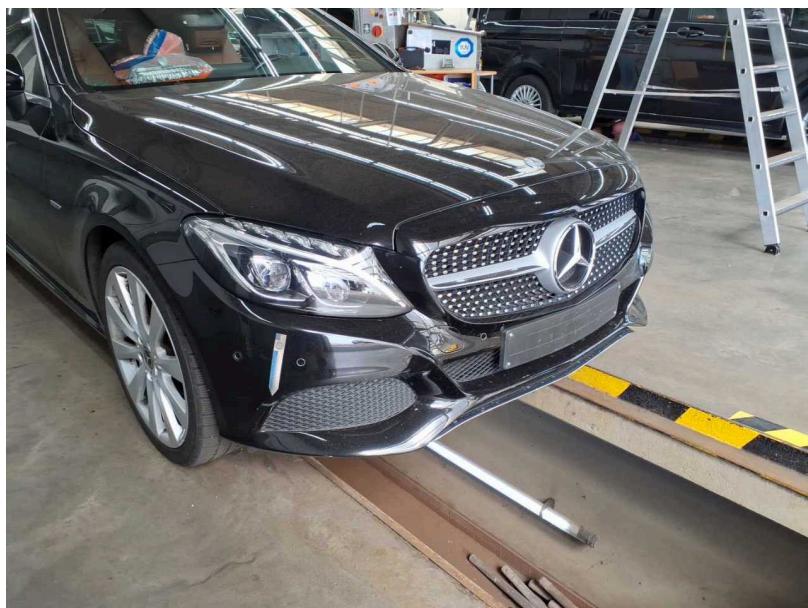
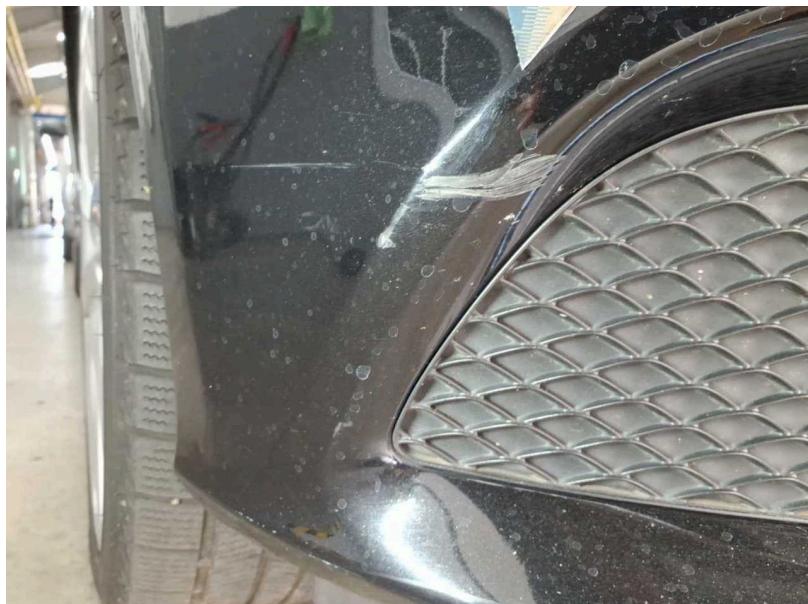
**Beschädigung #15:** Stoßfänger vorn: Stoßfänger mit Parktronic - verkratzt / verschürft - lackieren

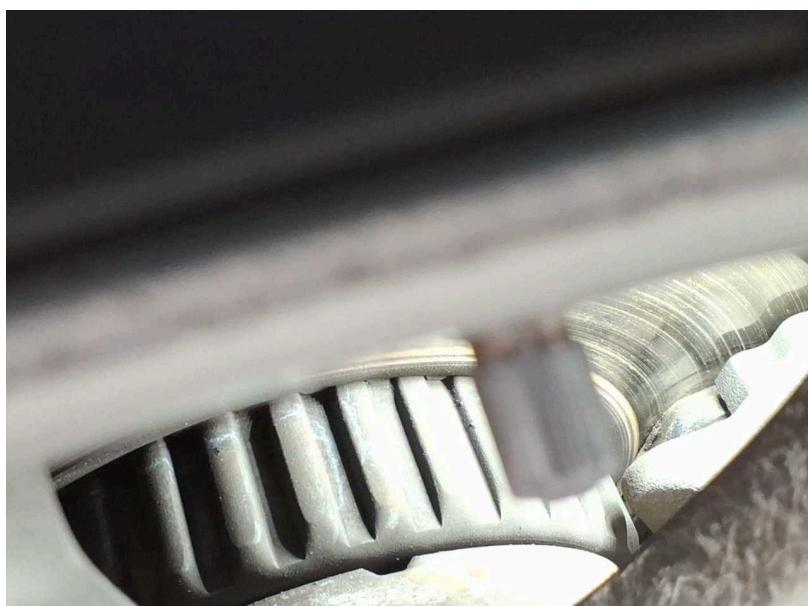
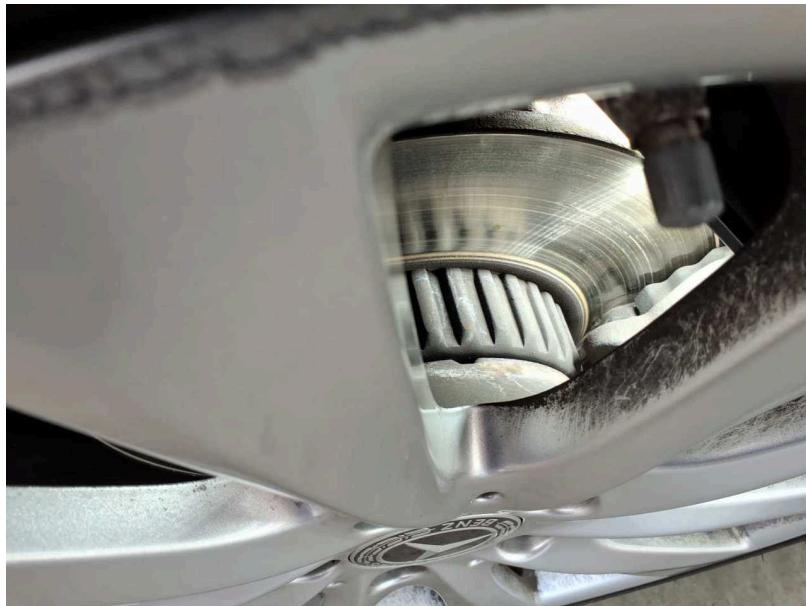
**Beschädigung #16:** Bremsanlage: Bremsscheiben und Beläge vorn - verschlissen - erneuern

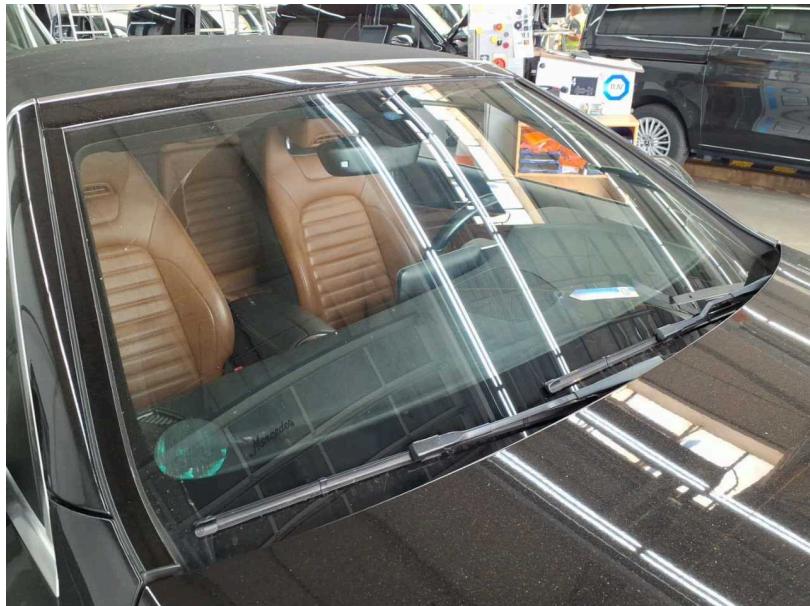
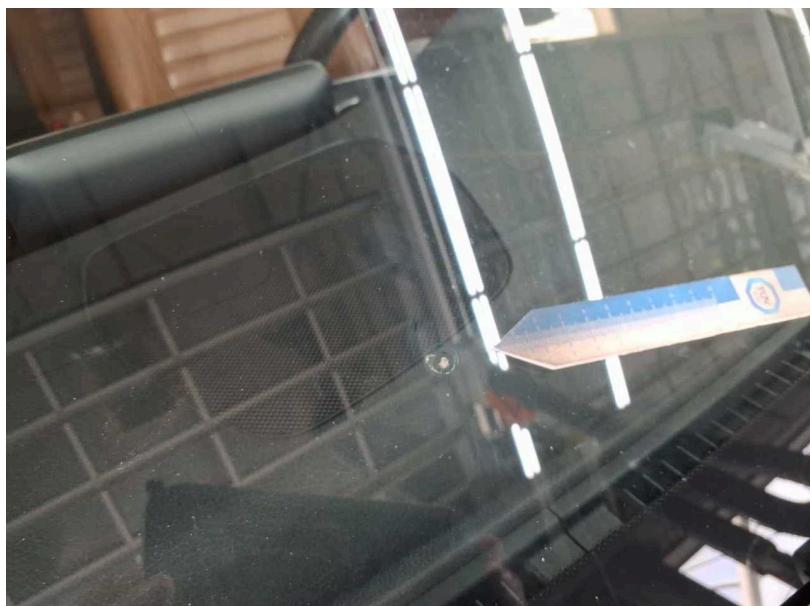
**Beschädigung #17:** Verglasung: Frontscheibe - gebrochen / gerissen - erneuern

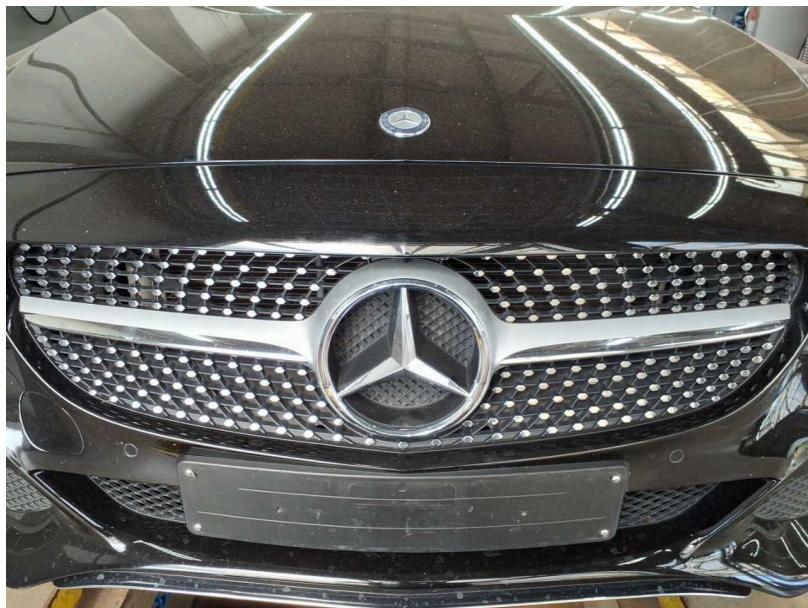
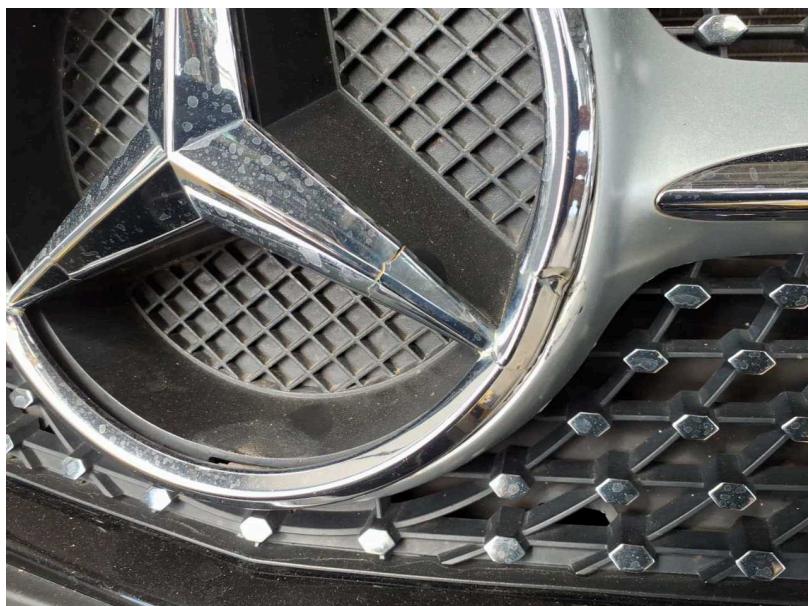
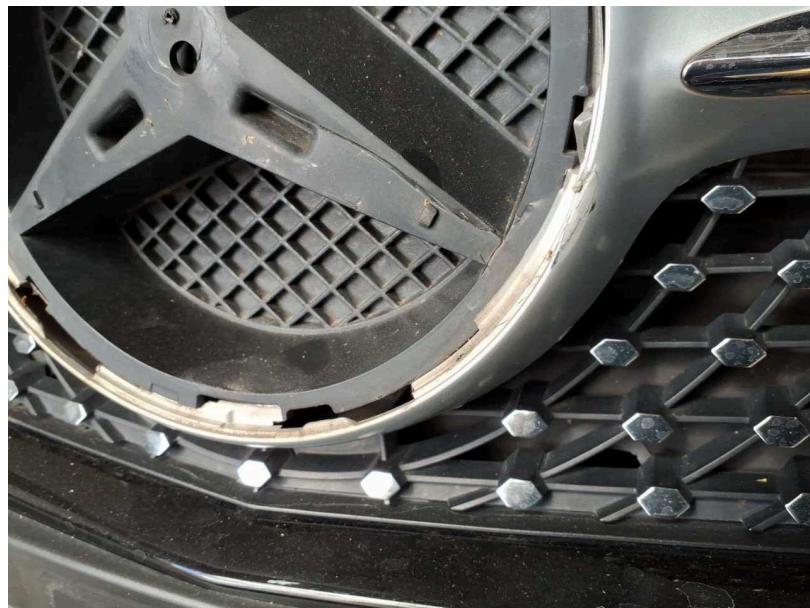
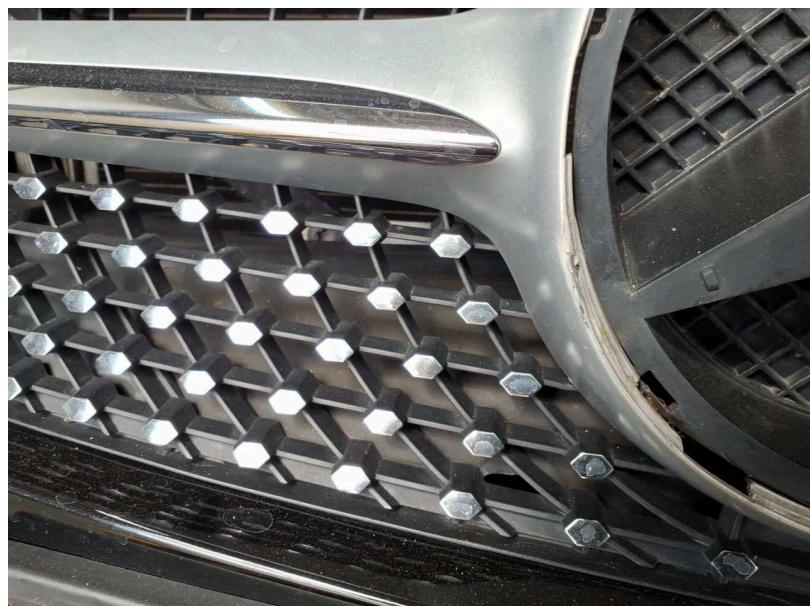
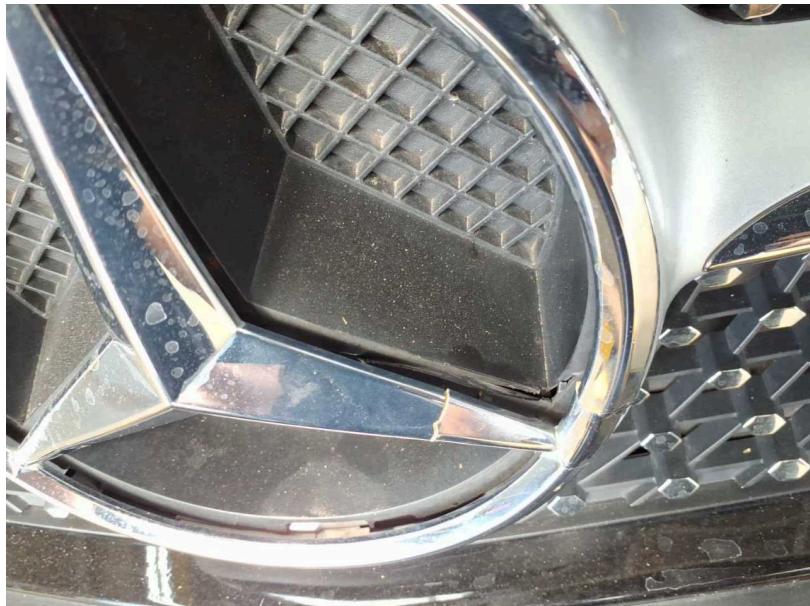
**Beschädigung #18:** Motorhaube: Kühlergrill - gebrochen / gerissen - erneuern

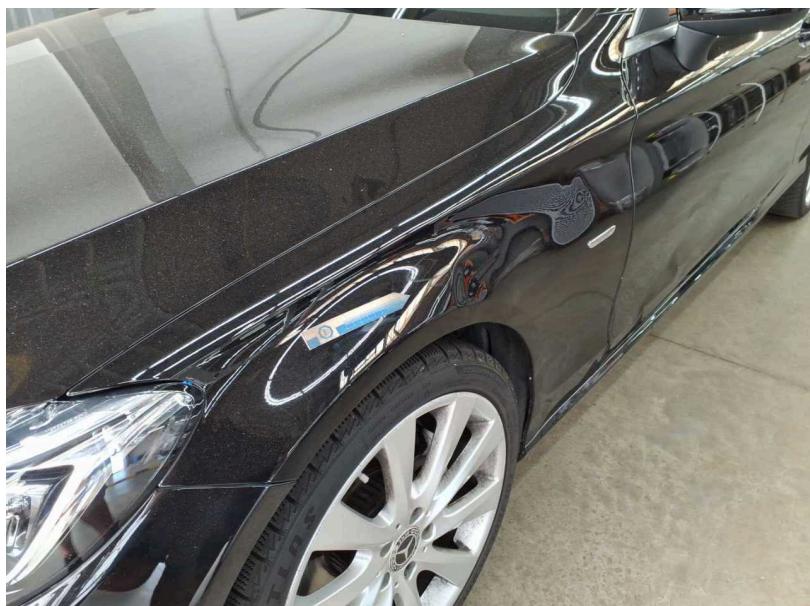
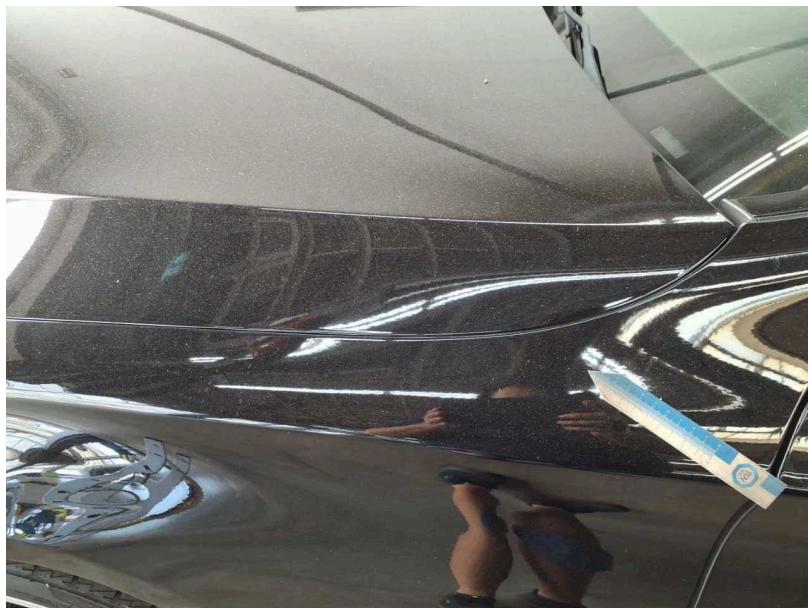
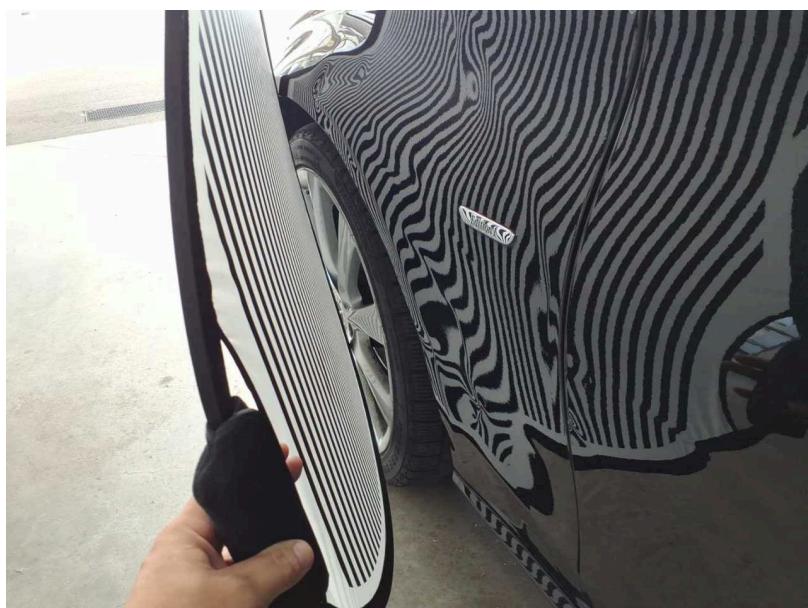
**Beschädigung #19:** Kotflügel links: Kotflügel links - verformt - erneuern

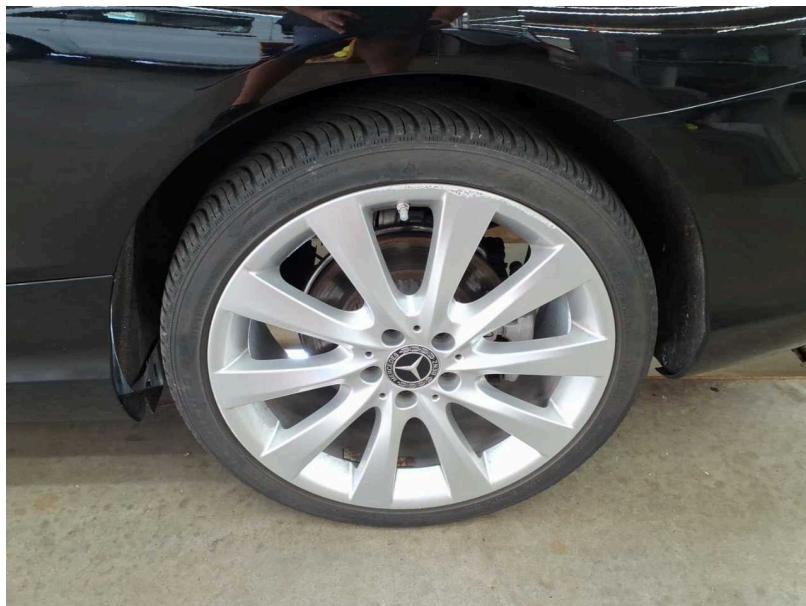
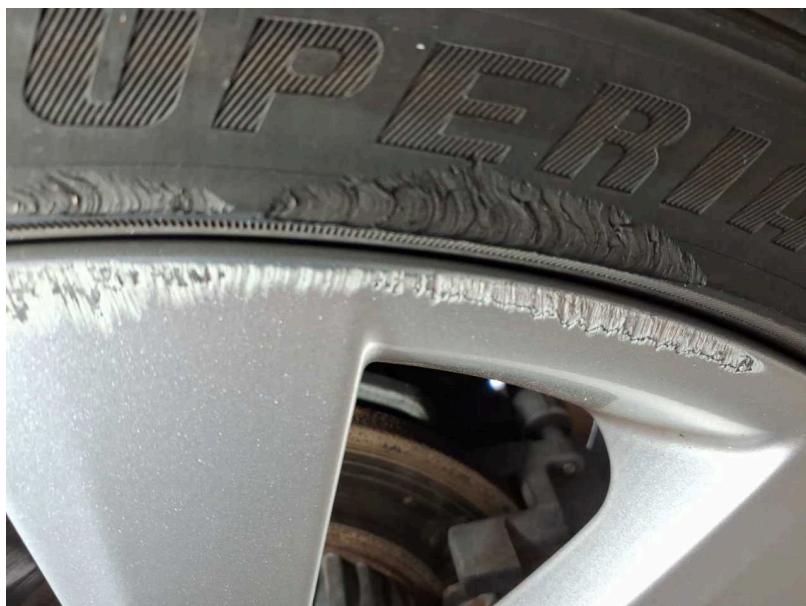
**Beschädigung #20:** Rad/Reifen: Leichtmetallfelge hinten links - verkratzt / verschürt - erneuern

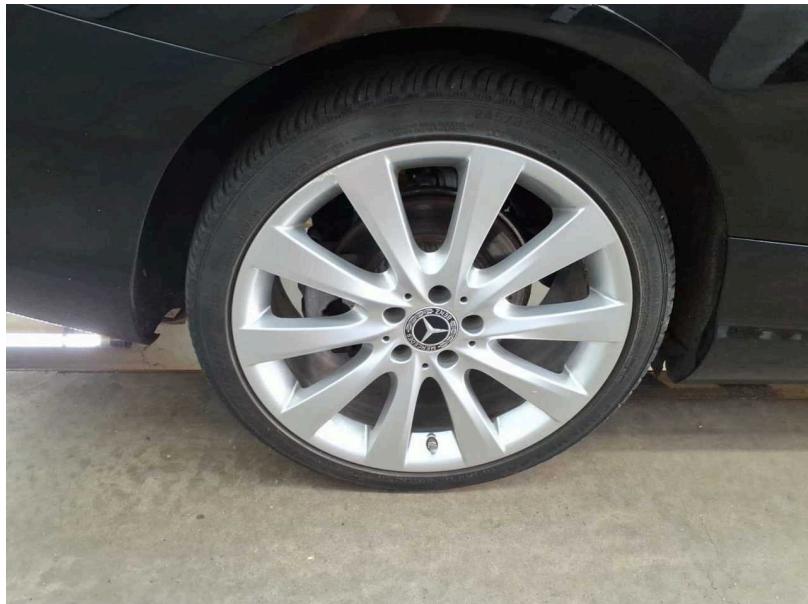
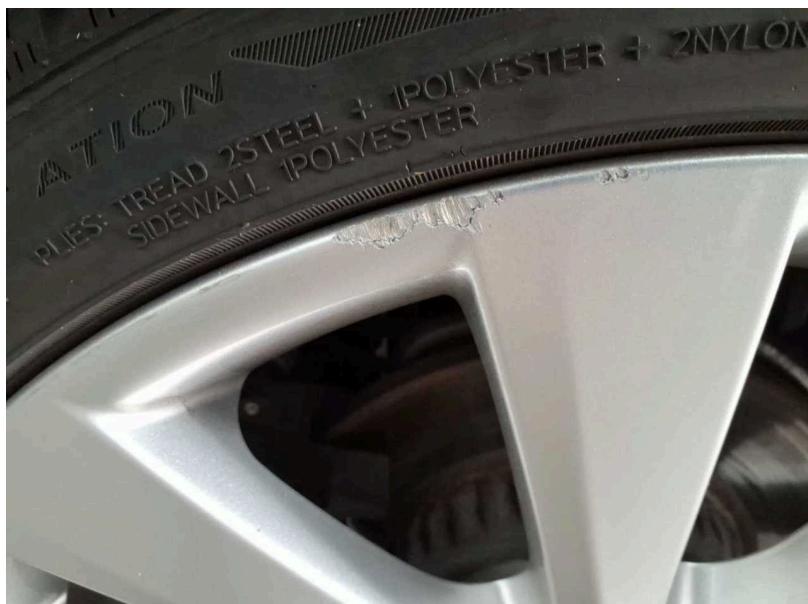
**Beschädigung #21:** Rad/Reifen: Leichtmetallfelge hinten rechts - verkratzt / verschürft - erneuern
