PROTOKOLLNUMMER: 41082187

## Gutachten

<b>Betreff</b>	Remarketing
<b>Auftrag durch</b>	Mercedes-Benz Bank AG Siemensstr. 7 70469 Stuttgart
<b>Besichtigungsdatum / Ort</b>	18.08.2025
<b>Fahrzeugart</b>	PKW Cabrio/Roadster
<b>Hersteller</b>	Mercedes-Benz
<b>Modell / Verkaufsbezeichnung</b>	C 200 4MATIC Cabriolet Edition 1
<b>Schlüssel-Nummern HSN / TSN</b>	1313 FHQ 00119
<b>Fahrzeug-Identnummer</b>	WDD2054431F512193
<b>Anzahl Besitzer</b>	2
<b>Erstzulassung / Letzte Zulassung</b>	22.12.2016 / 17.02.2022
<b>Nächste HU</b>	02/2026
<b>Fahrzeug Dokumente</b>	Zum Zeitpunkt der Besichtigung lagen die Zulassungsbescheinigung Teil 1 (Schein) sowie die Zulassungsbescheinigung Teil 2 (Brief) vor. (Kopie)
<b>Nummer ZB2</b>	ER702298
<b>Laufleistung</b>	163.278 km / abgelesen
<b>Farbe / Farbcode</b>	197 Metalliclack obsidianschwarz
<b>Antriebsart</b>	Allradantrieb
<b>Kraftstoffart</b>	Benzin
<b>Hubraum / Leistung</b>	1.991 ccm/ 135 kW
<b>Zylinder / Schadstoffklasse</b>	4 / EURO6;W;PI/CI; M, N1 I

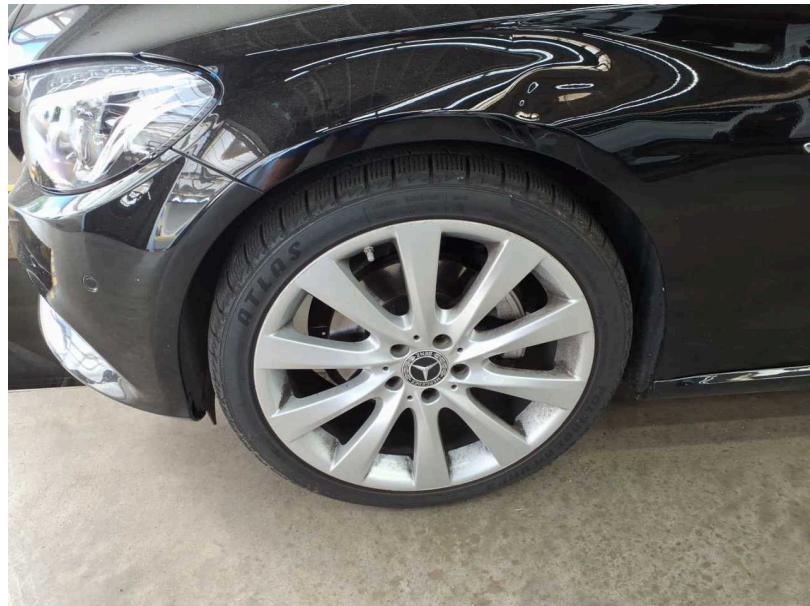
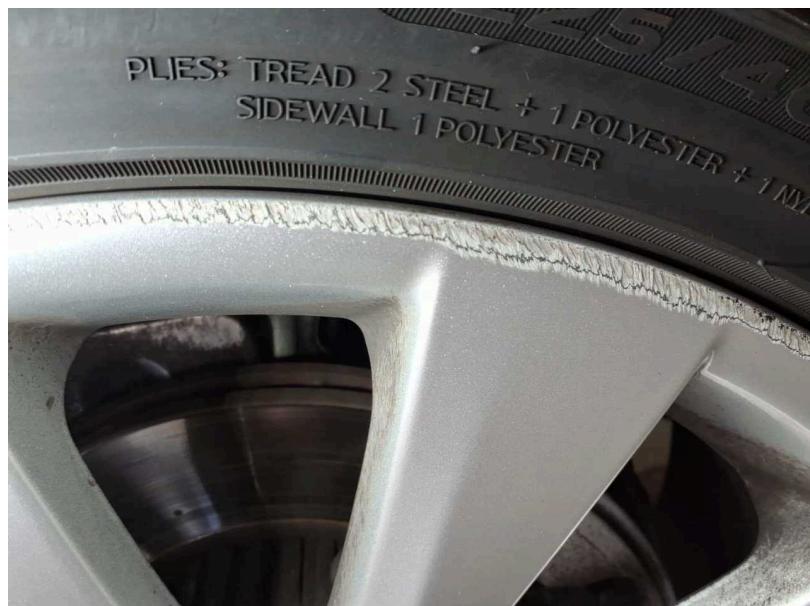
**Beschädigung #22:** Rad/Reifen: Leichtmetallfelge vorn links - verkratzt / verschürt - erneuern

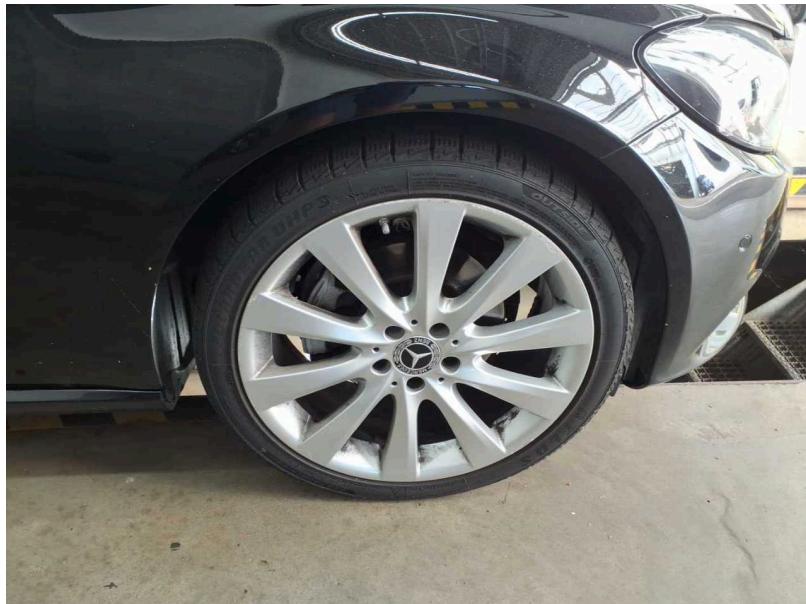
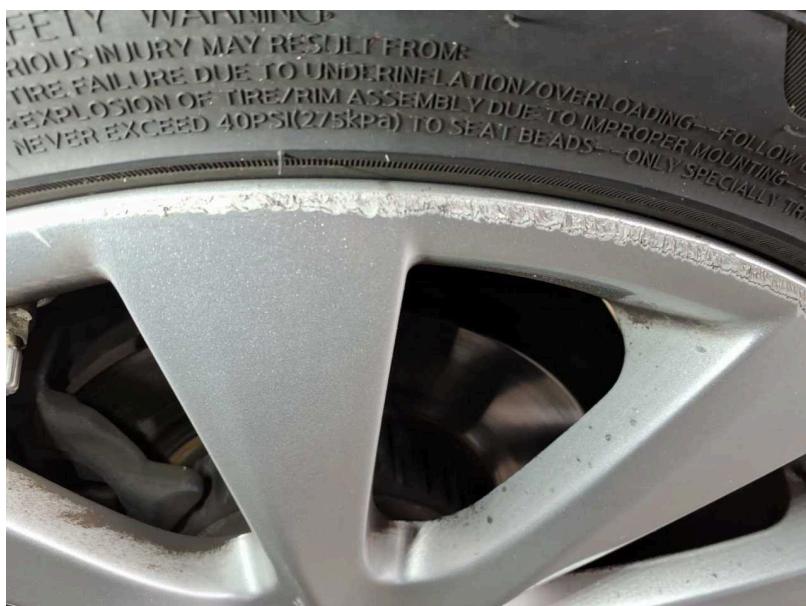
**Beschädigung #23:** Rad/Reifen: Leichtmetallfelge vorn rechts - verkratzt / verschürt - erneuern

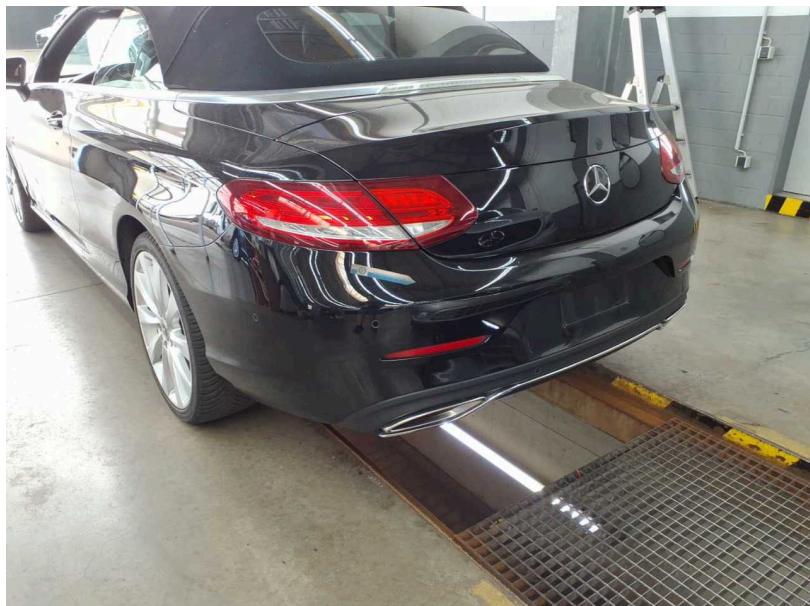
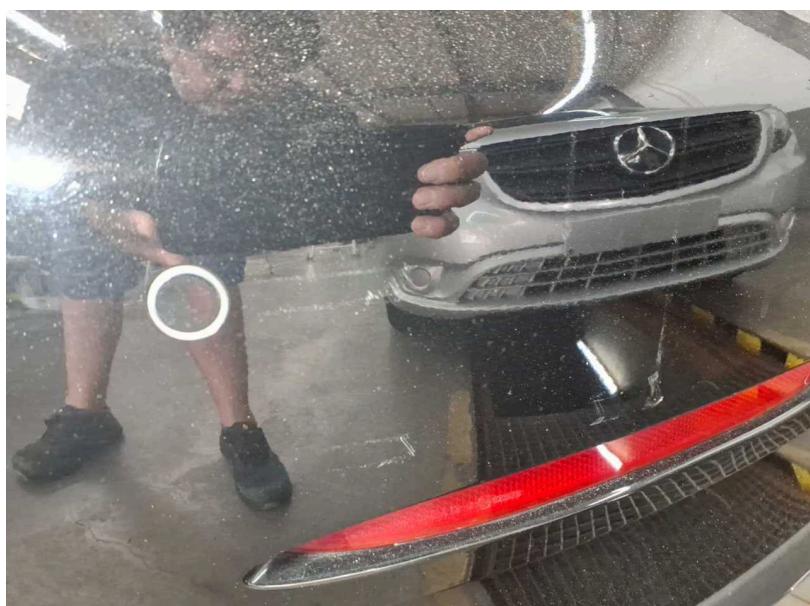
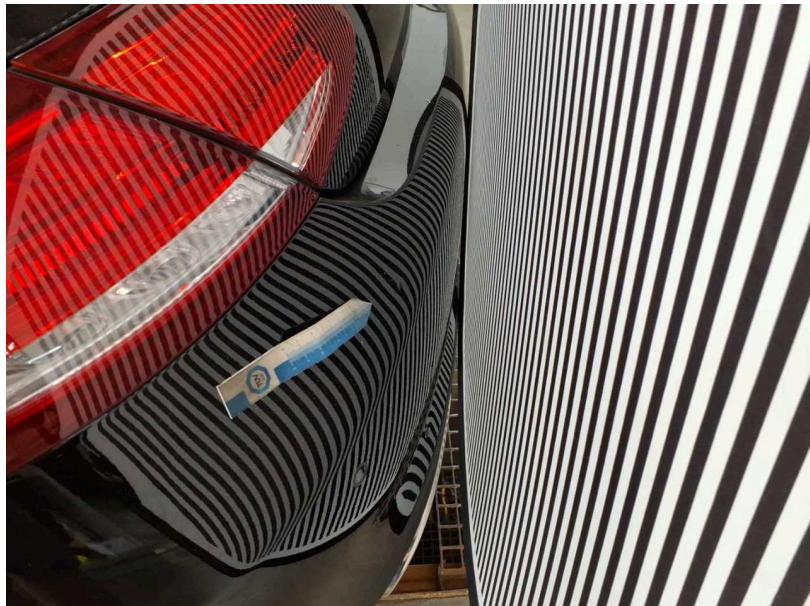
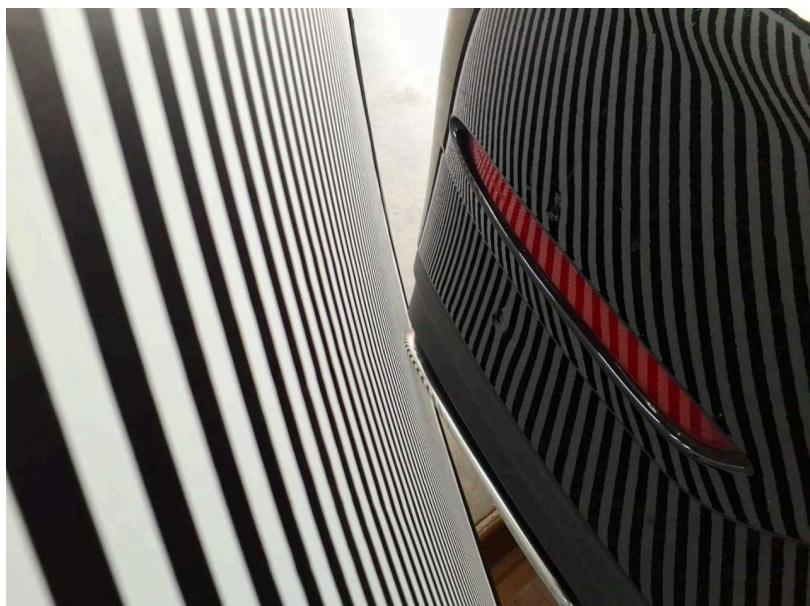
**Beschädigung #24:** Stoßfänger hinten: Stoßfänger mit Parktronic - verformt - erneuern

**Beschädigung #24:** Stossfänger hinten: Stossfänger mit Parktronic - verformt - erneuern

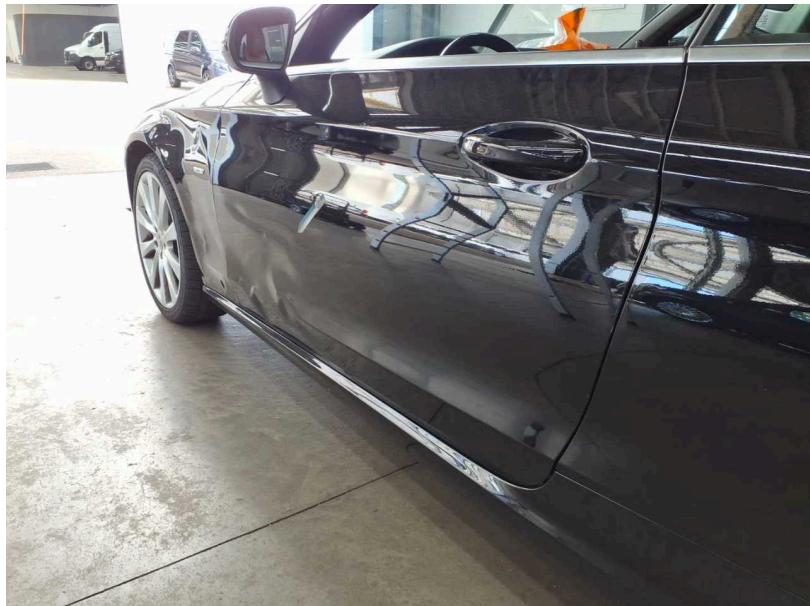
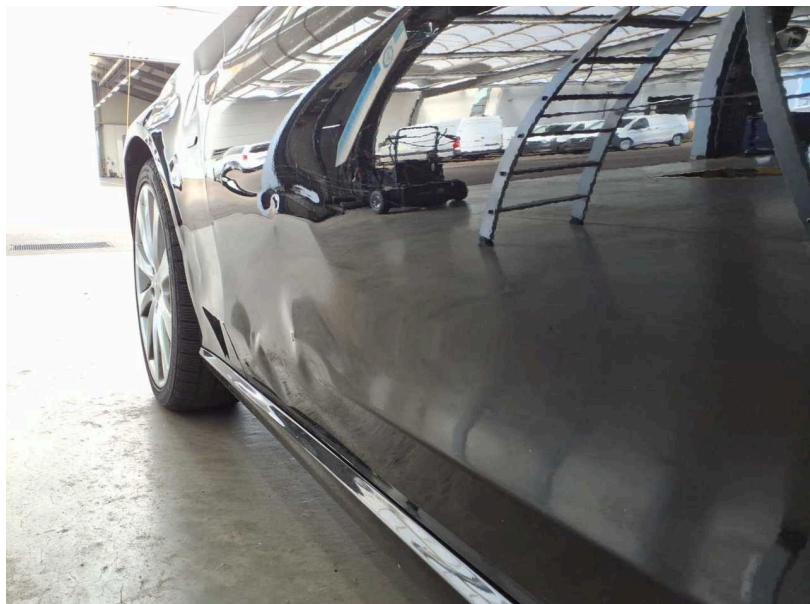
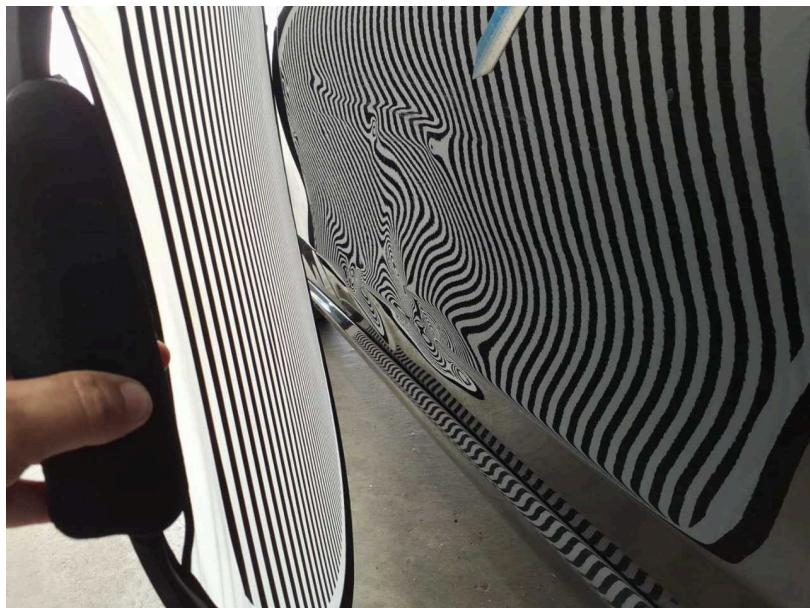
**Beschädigung #25:** Tür vorn links: Tür - verformt - erneuern

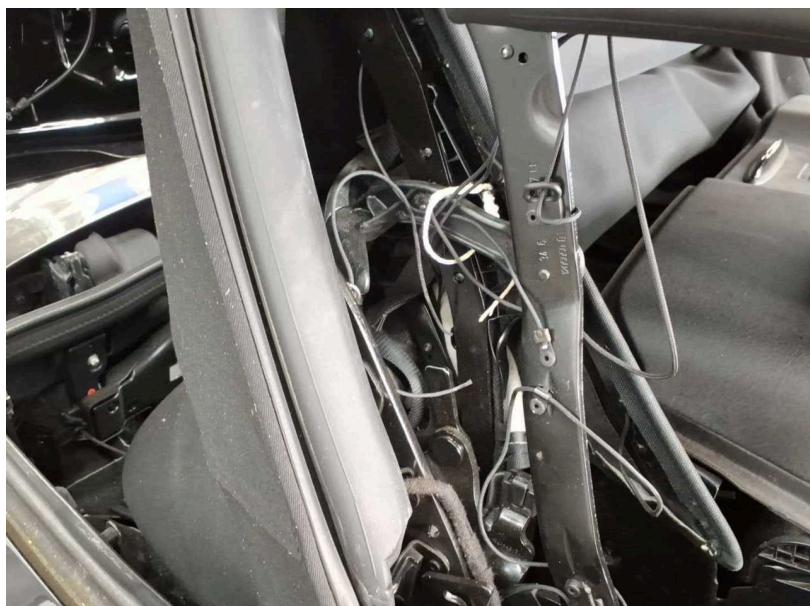
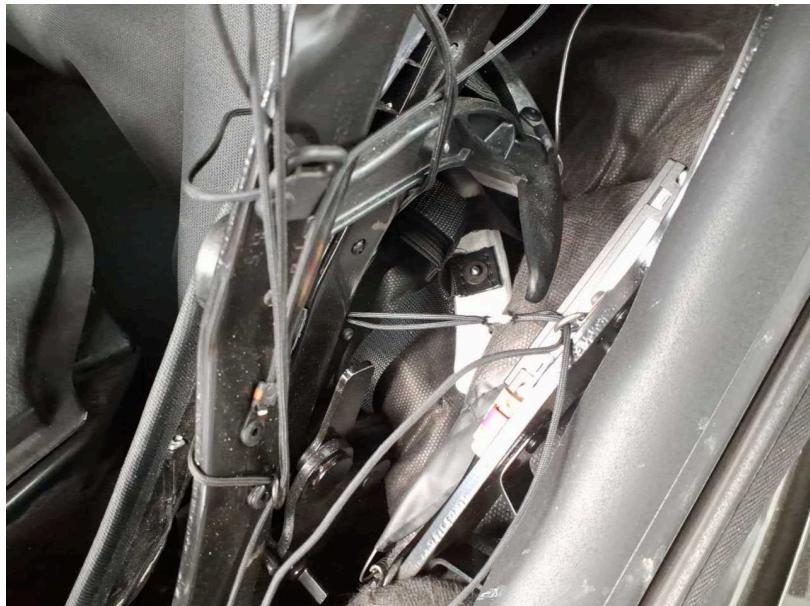
**Beschädigung #26:** Fahrzeuggdach: Verdeck (Bowdenzug li./re.) - gebrochen / gerissen - erneuern
