Verkaufsbericht

03.03.2025

Kennzeichen	[redacted]	Fahrzeugident.-Nr.	WDD2210711A282860
Fahrzeugart	PKW - Limousine	Farbton / Lackart	Grau / Metallic
Hersteller	Mercedes-Benz	Nächste HU	keine Angabe
Typ / Verkaufsbez.	S 500 Lim.	Laufleistung abgelesen	240.770 km
Motorart	V-Motor / Benzin	Erstzulassung	03.03.2009
Hubraum / Leistung	5.461 ccm / 285 KW	Emissionsklasse	Euro 5
Getriebe / Gänge	Automatik / 7	Sitzplätze / Türen	5 / 4
Achsen / angetrieben	2 / 1	Anzahl Besitzer	2
Sitzfarbe / -art	beige / Leder	Antriebsart	Heckantrieb

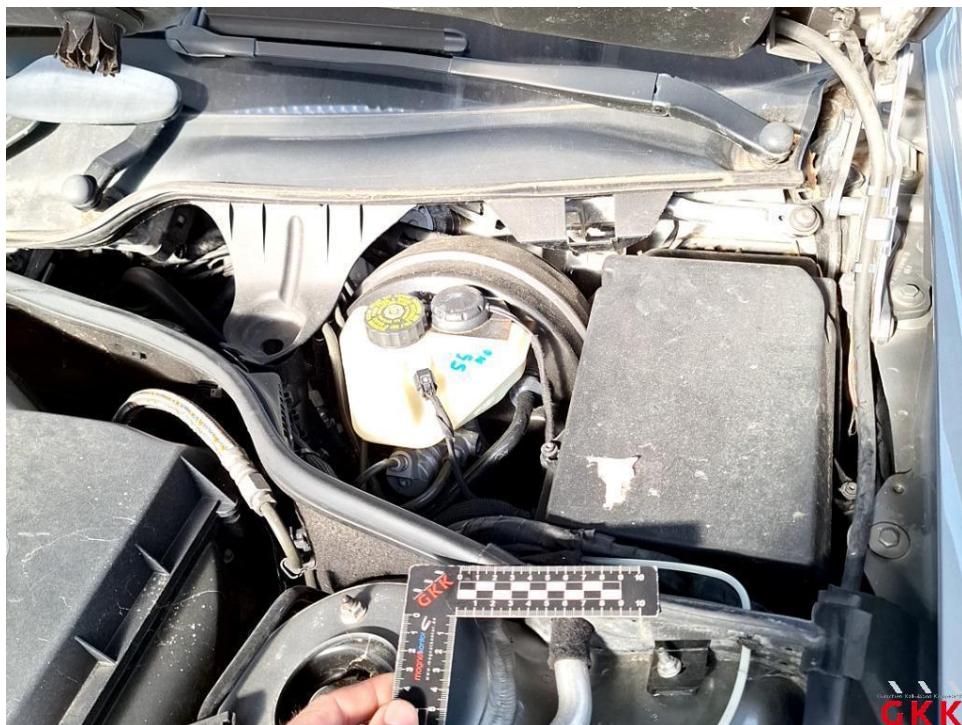
Ohne Zuordnung (Angaben ohne MwSt.)	Reparaturkosten	ÜDV
Windlauf Abdeckung, fehlt, ersetzen (Bild 27, Bild 28)	211,12 €	211,12 €
Außenspiegel links, defekt, prüfen (Bild 55)	38,93 €	38,93 €
Außenspiegel rechts, funktionsuntüchtig, prüfen (Bild 105)	64,88 €	64,88 €
Mittelkonsole - Ablagefach, beschädigt, ersetzen (Bild 71, Bild 72)	40,94 €	4,09 €
Abgassystem, undicht, prüfen (Bild 108)	129,75 €	129,75 €
Scheinwerfer vorne - Xenon, Steinschlag und Kratzer, ersetzen (Bild 53, Bild 54)	3087,67 €	3087,67 €

Bild 28 Windlauf, Abdeckung, fehlt, ersetzen

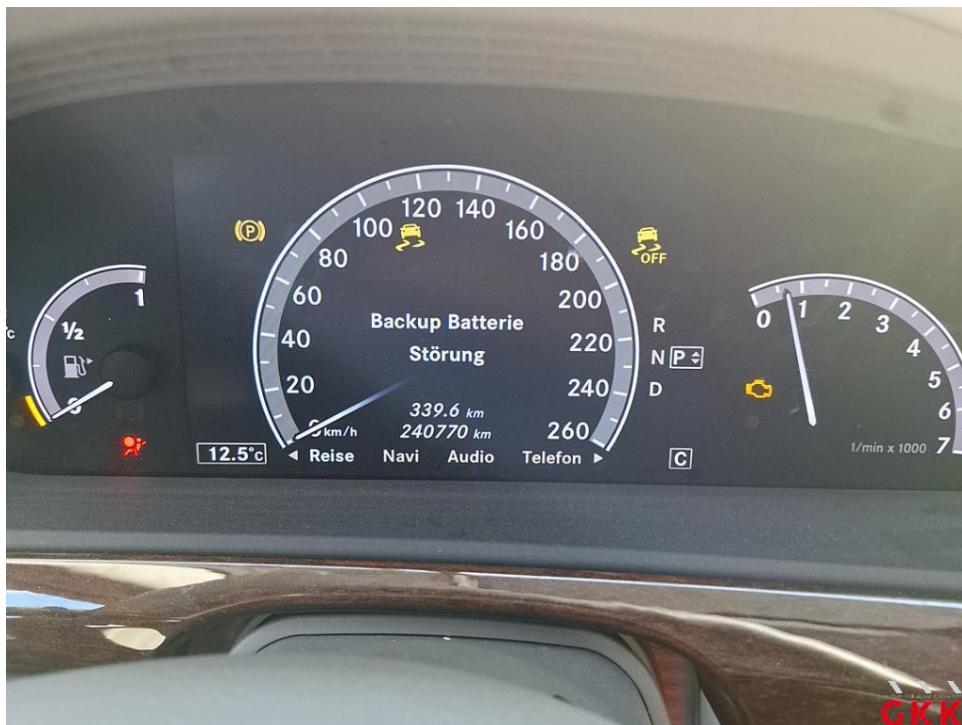
Bild 30 Fahrzeug, Batterie, entladen, ersetzen

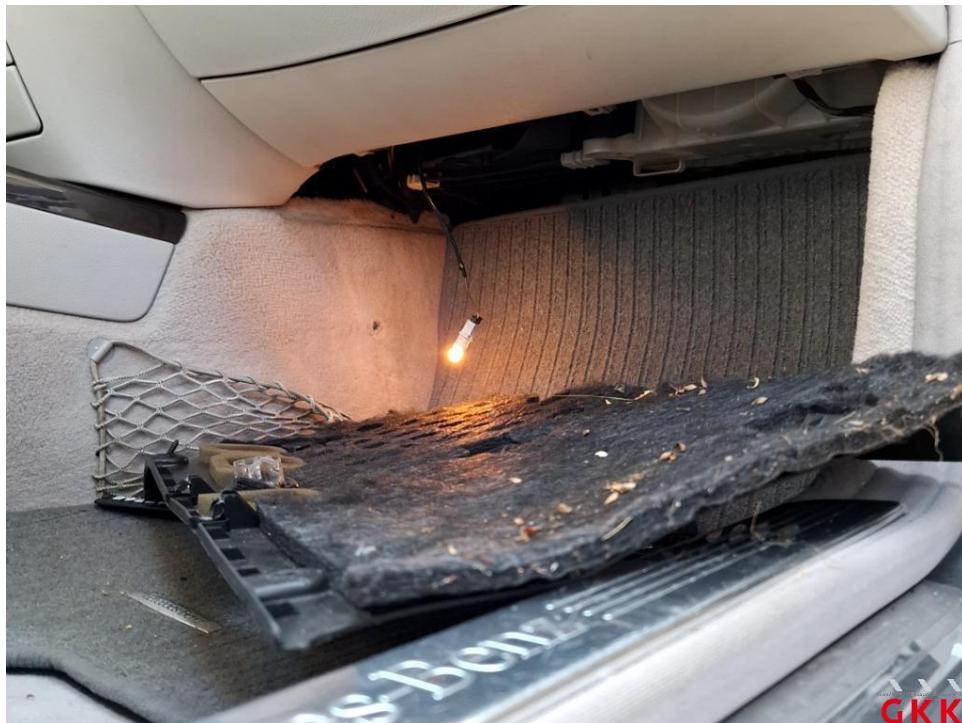
LM-Rad hinten links, Materialabtrag, ersetzen (Bild 77, Bild 78)	451,90 €	451,90 €
Interieur (Angaben ohne MwSt.)	Reparaturkosten	ÜDV
Armaturenbrett Abdeckung, beschädigt, ersetzen (Bild 32, Bild 33)	215,95 €	21,60 €
Sitz vorne links Bezug Rückenlehne -Leder-, verkratzt, Smartrepair (Bild 69, Bild 70)	129,75 €	129,75 €
Sitz vorne links Bezug Sitzkissen -Leder-, verkratzt, Smartrepair (Bild 67, Bild 68)	64,88 €	64,88 €
Sitz vorne rechts Bezug Sitzkissen -Leder-, verkratzt, Smartrepair (Bild 92, Bild 93)	64,88 €	64,88 €
Sitz vorne rechts Bezug Sitzkissen -Leder-, verkratzt, Smartrepair (Bild 94, Bild 95)	64,88 €	64,88 €
Mittelkonsole, verkratzt, Smartrepair (Bild 73, Bild 74)	64,88 €	64,88 €
Sitz hinten mitte Bezug Sitzkissen -Leder-, Druckstellen, aufbereiten (Bild 75, Bild 76)	64,88 €	64,88 €
Multimedia, Navigation (Angaben ohne MwSt.)	Reparaturkosten	ÜDV
Radio, funktionsuntüchtig, prüfen (Bild 106, Bild 107)	38,93 €	38,93 €

Bild 32 Armaturenbrett, Abdeckung, beschädigt, ersetzen

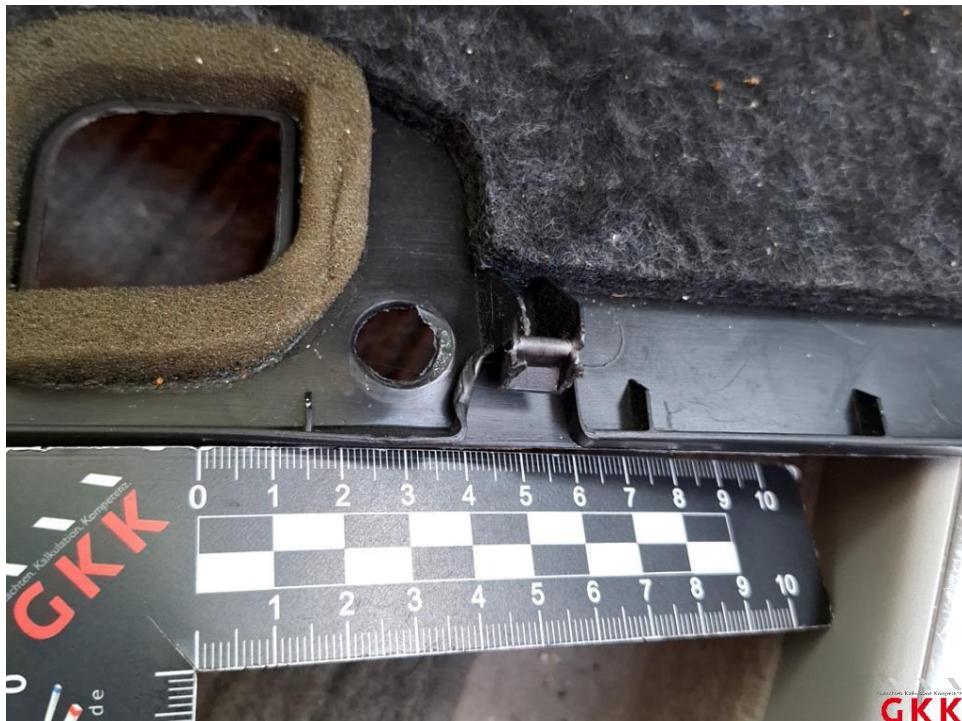
Bild 33 Armaturenbrett, Abdeckung, beschädigt, ersetzen

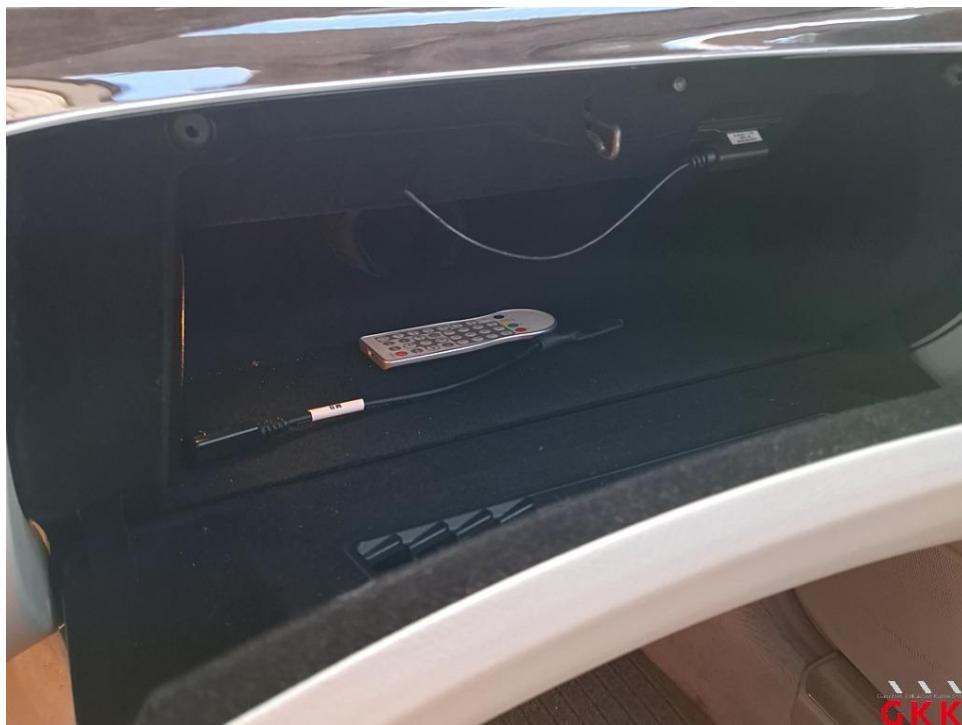
Schlüssel/Schließanl. (Angaben ohne MwSt.)	Reparaturkosten	ÜDV
Hauptschlüssel mit Fernbedienung, fehlt, ersetzen (Bild 109)	312,26 €	312,26 €
Technik (Angaben ohne MwSt.)	Reparaturkosten	ÜDV
Motor, Öl undicht, prüfen (Bild 48)	129,75 €	129,75 €
Zubehör, Bordwerkzeug (Angaben ohne MwSt.)	Reparaturkosten	ÜDV
Reifenreparaturset Füllflasche, MHD überschritten, ersetzen (Bild 35)	37,00 €	37,00 €
Bordmappe komplett, fehlt, ersetzen (Bild 34)	45,00 €	45,00 €

Bild 34 Bordmappe, komplett, fehlt, ersetzen

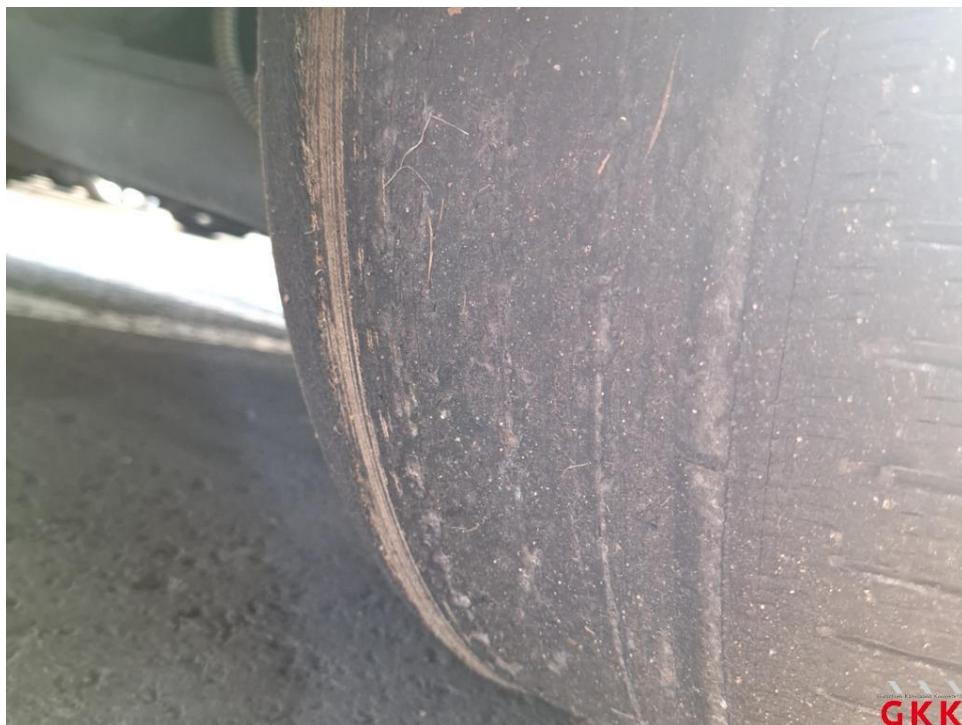
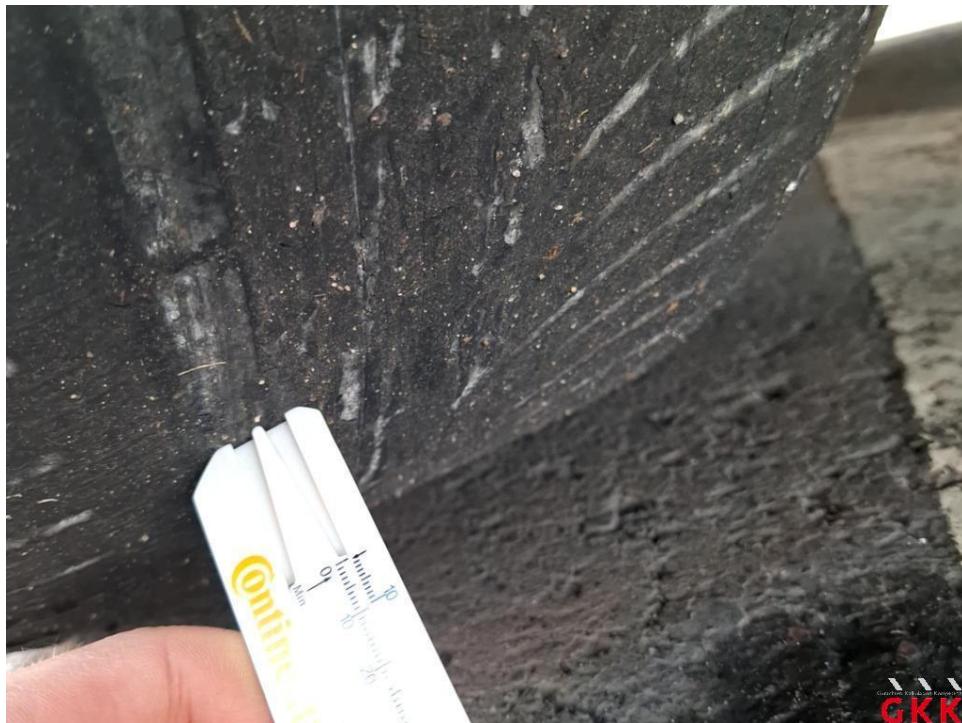
Anmerkungen	
Hinsichtlich der aufgeführten Prüfposition(en) wird die Möglichkeit von Folgekosten bzw. Folgeschäden nicht ausgeschlossen.	
Aufgrund der vorgefundenen Beschädigungen liegt an dem Fahrzeug ein wirtschaftlicher Totalschaden vor. Das Fahrzeug ist bezogen auf den Besichtigungsumfang nicht verkehrssicher aufgrund: Reifen hinten links und rechts - beschädigt und Untermaß. Das ausgewiesene Untersuchungsergebnis ist aufgrund der Prüfposition(en) vorbehaltlich.

Bild 36 Reifen, hinten links und rechts, beschädigt und Untermaß, ersetzen

Bild 37 Reifen, hinten links und rechts, beschädigt und Untermaß, ersetzen

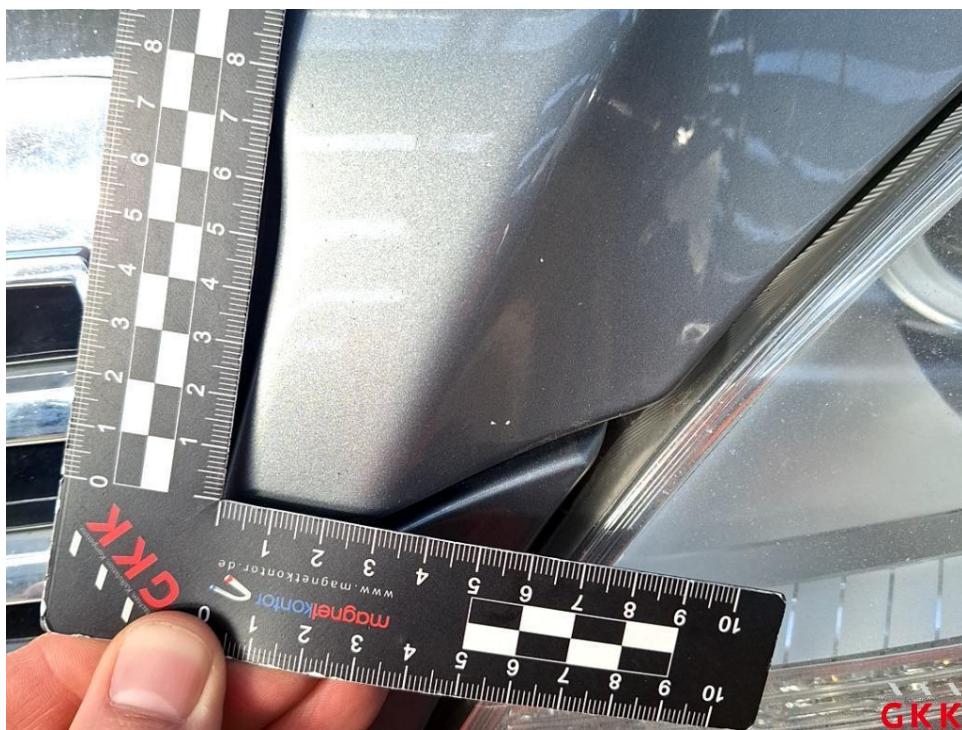
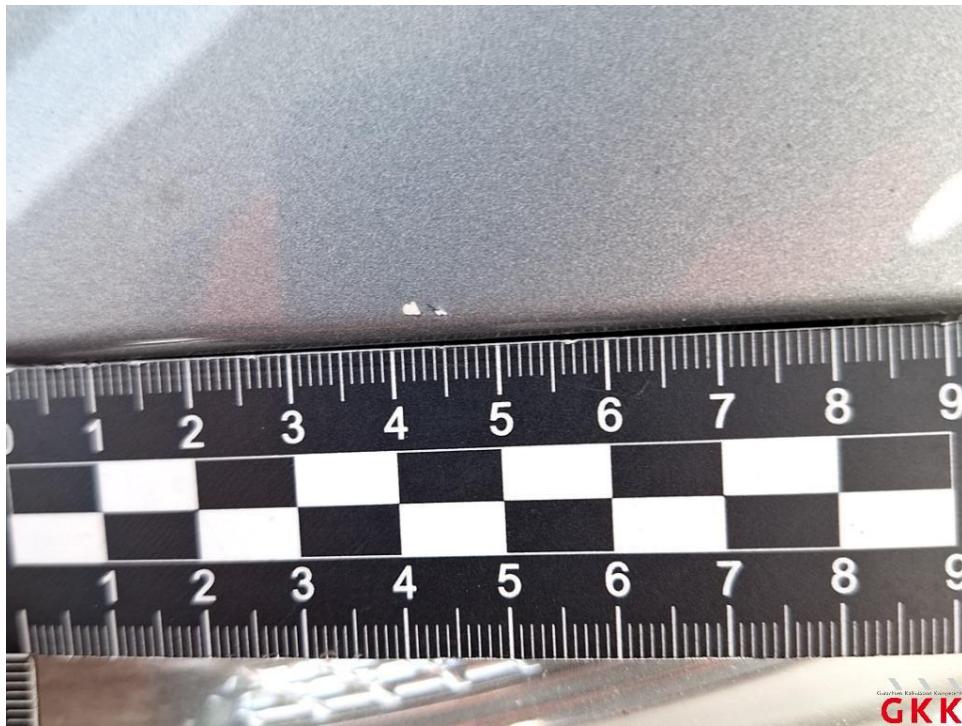
Front (Angaben ohne MwSt.)	Reparaturkosten	ÜDV
Motorhaube, Steinschlag, lackieren (Bild 40, Bild 41)	1315,28 €	1315,28 €
Frontscheibe Leiste -links-, Lackierung abgeplatzt, lackieren (Bild 49, Bild 50)	108,43 €	108,43 €
Frontscheibe Leiste -rechts-, verkratzt, lackieren (Bild 51, Bild 52)	108,43 €	108,43 €
Seite links (Angaben ohne MwSt.)	Reparaturkosten	ÜDV
Spiegelgehäuse links Blende -lackiert-, verkratzt, lackieren (Bild 103, Bild 104)	121,41 €	12,14 €
Tür vorne links, verkratzt, lackieren (Bild 60, Bild 61)	637,18 €	63,72 €
Tür vorne links Einstieg, verkratzt, auslegen, schleifen, polieren (Bild 66)	55,87 €	55,87 €
Tür vorne links Einstiegsleiste, verkratzt, ersetzen (Bild 64, Bild 65)	151,77 €	15,18 €
Tür vorne links Innenverkleidung -Leder-, verkratzt, Smartrepair (Bild 62, Bild 63)	64,88 €	64,88 €
Seitenwand links, Reparaturmangel, instand setzen (Bild 38, Bild 39)	1186,15 €	1186,15 €
Seite rechts (Angaben ohne MwSt.)	Reparaturkosten	ÜDV

Bild 40 Motorhaube, Steinschlag, lackieren

Bild 41 Motorhaube, Steinschlag, lackieren

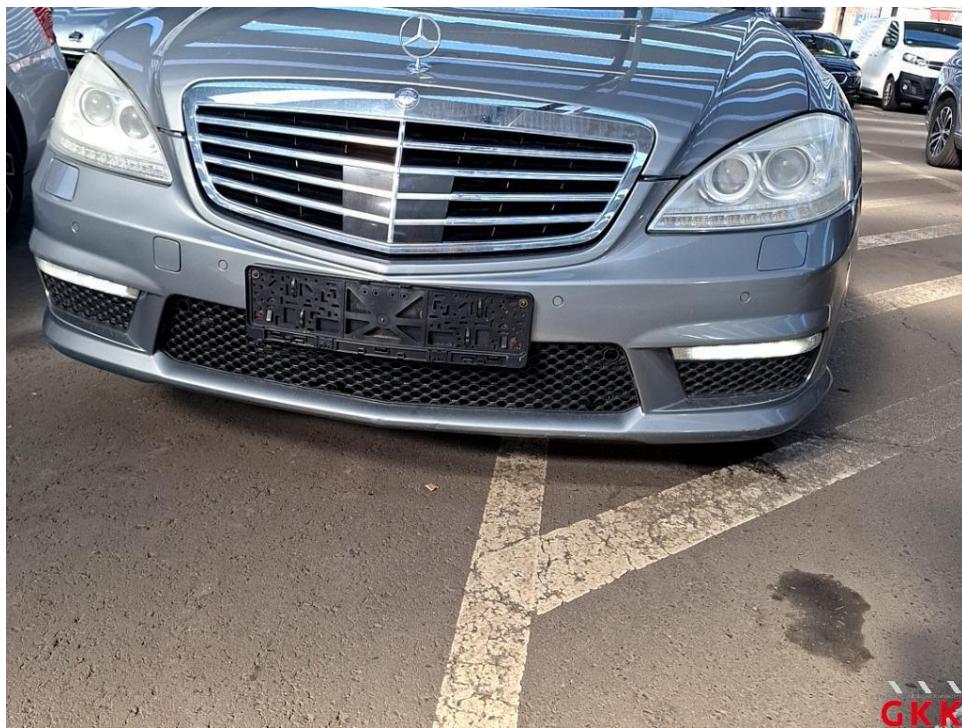
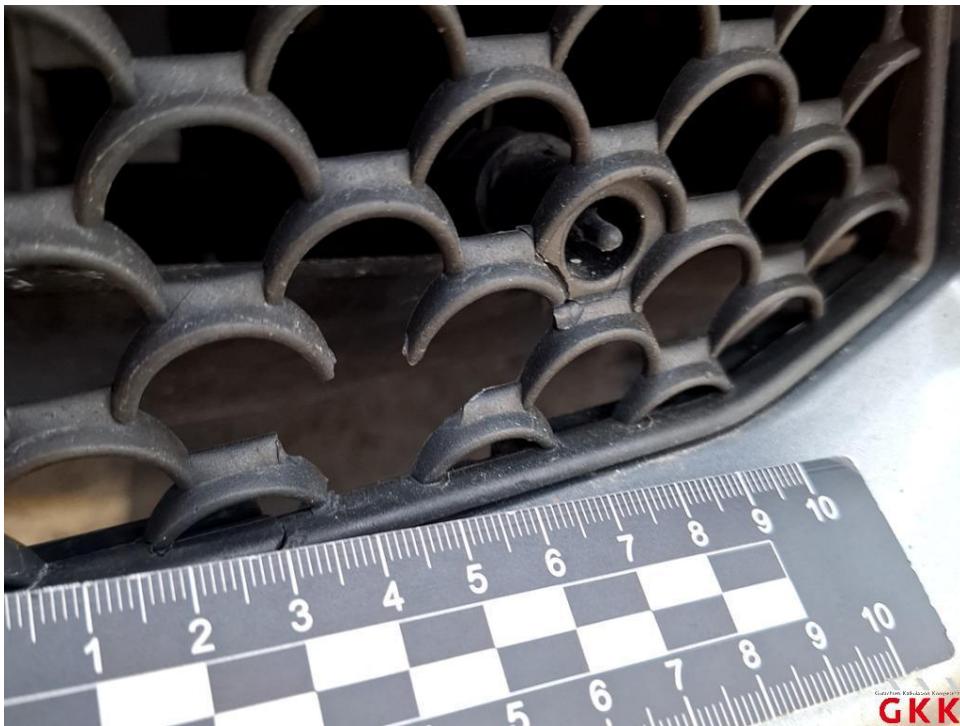
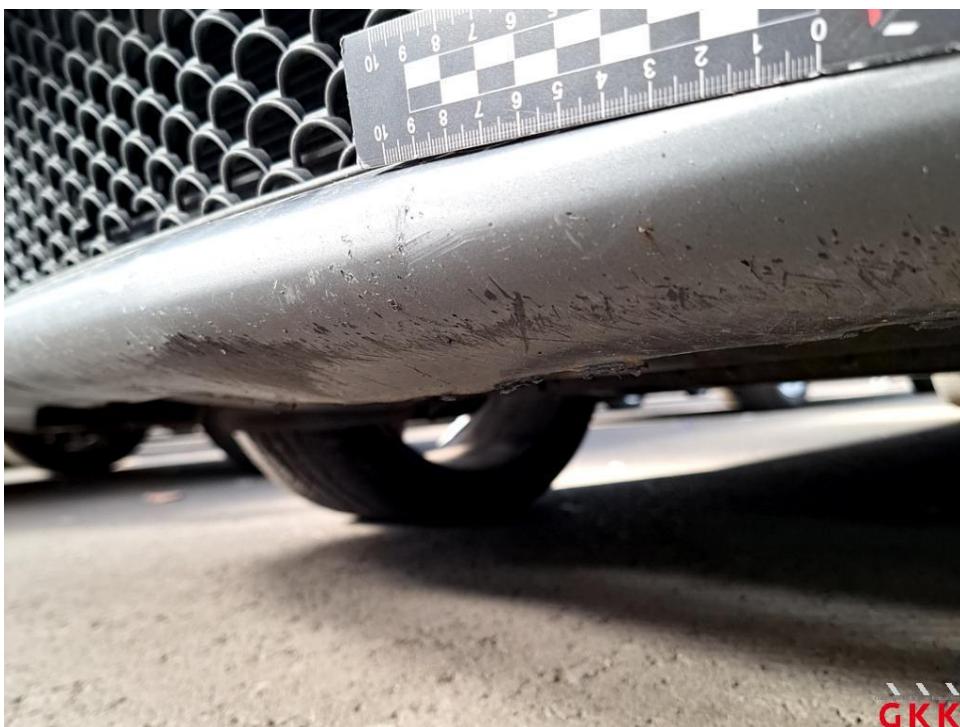
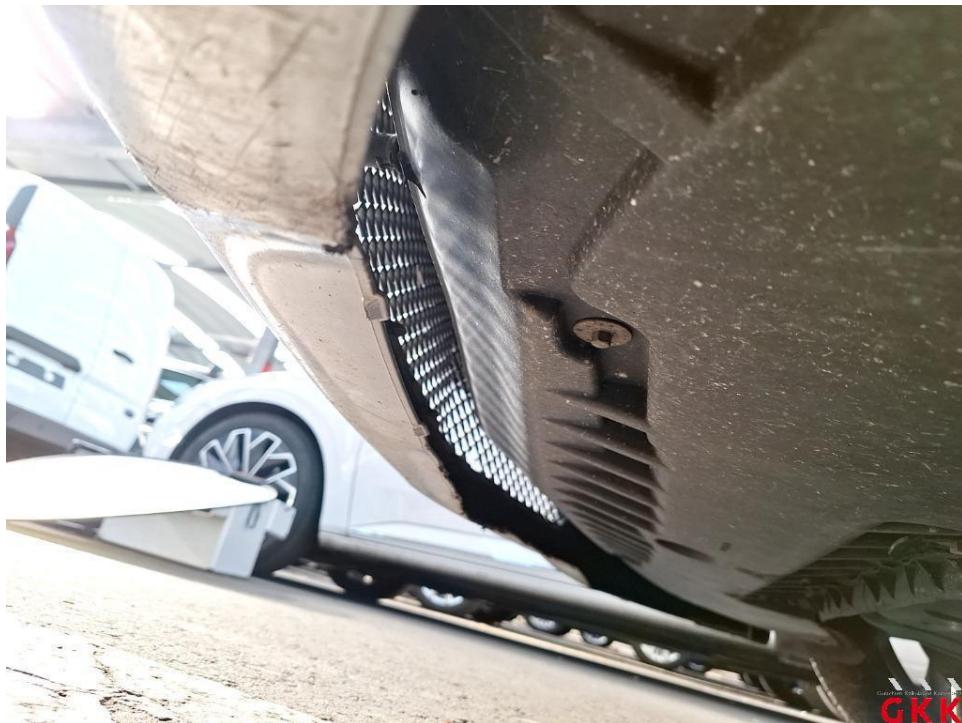
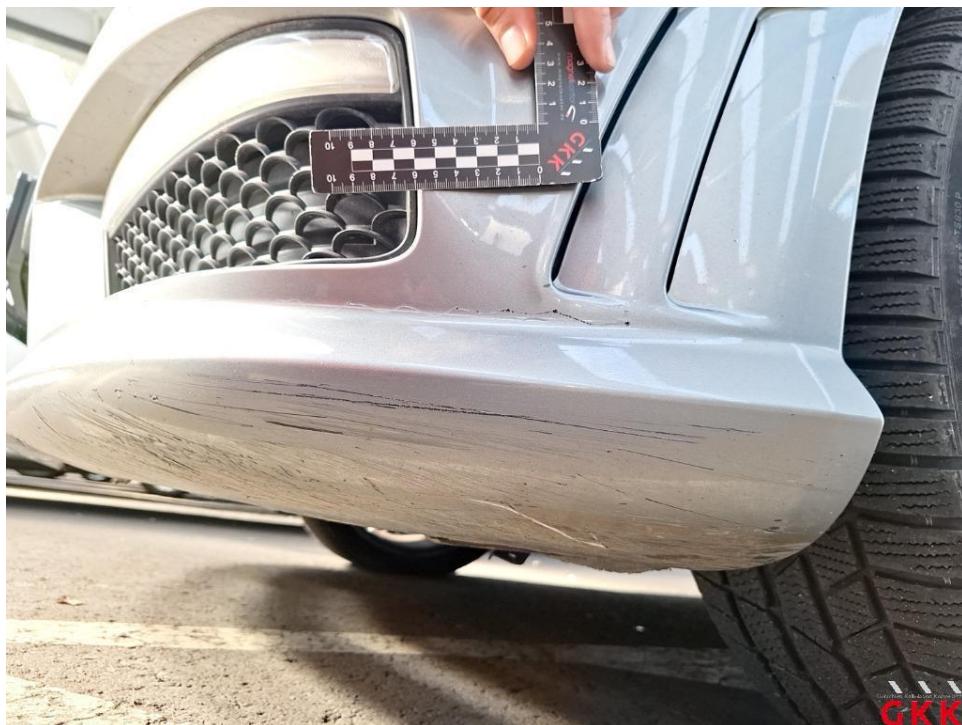
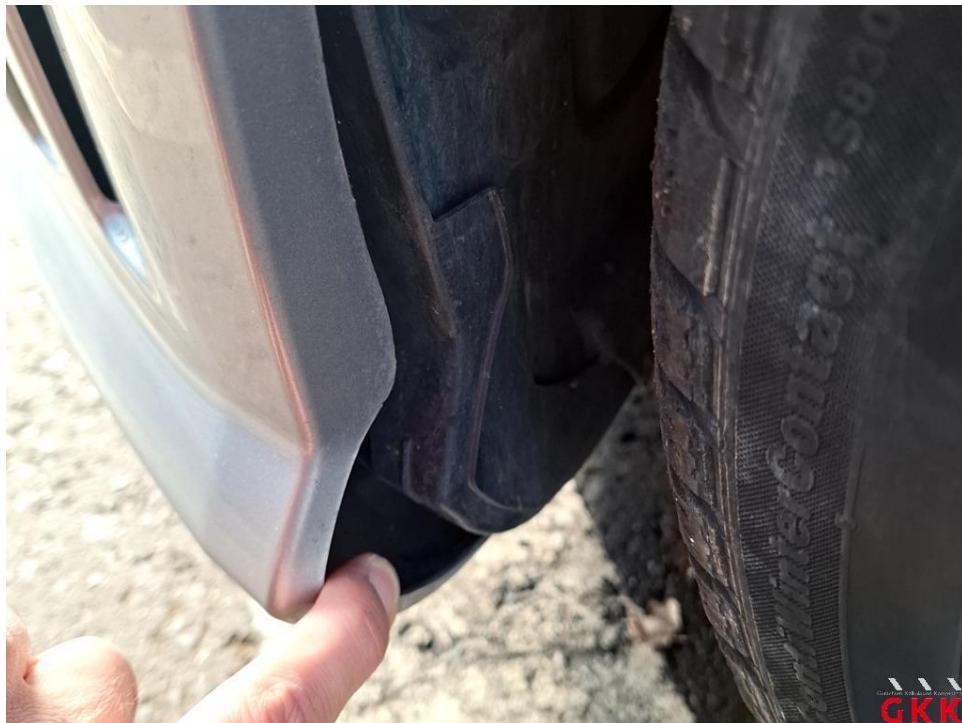
Bild 42 Fahrzeug, Front, Unfallschaden, Unfallschaden beheben

Bild 43 Fahrzeug, Front, Unfallschaden, Unfallschaden beheben

Bild 44 Fahrzeug, Front, Unfallschaden, Unfallschaden beheben

Bild 45 Fahrzeug, Front, Unfallschaden, Unfallschaden beheben

Bild 46 Fahrzeug, Front, Unfallschaden, Unfallschaden beheben

Bild 47 Fahrzeug, Front, Unfallschaden, Unfallschaden beheben

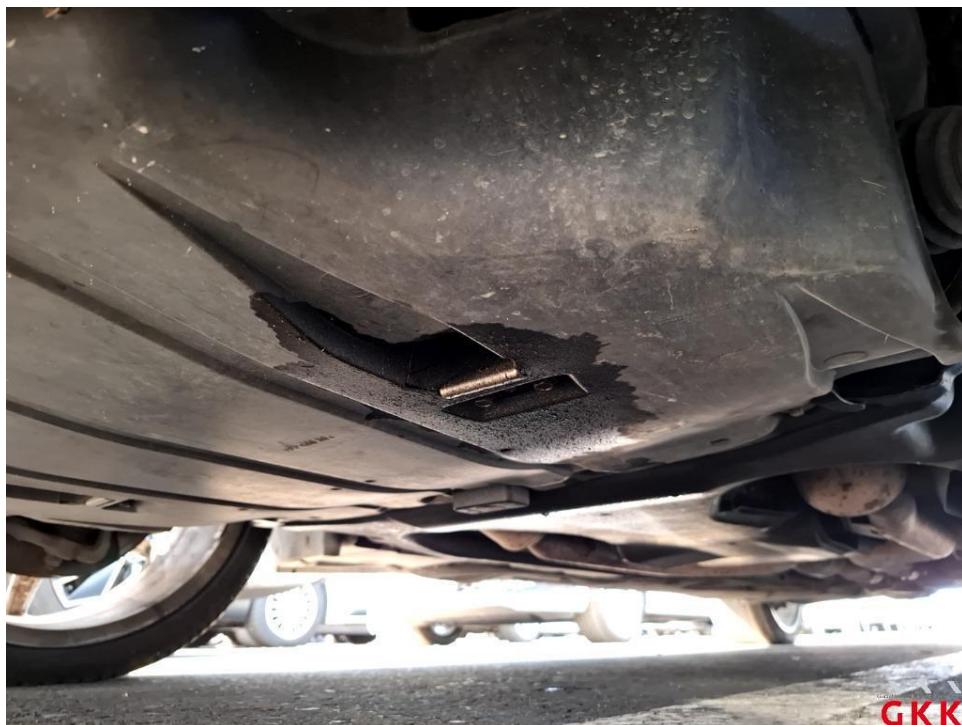
Bild 48 Motor, Öl undicht, prüfen

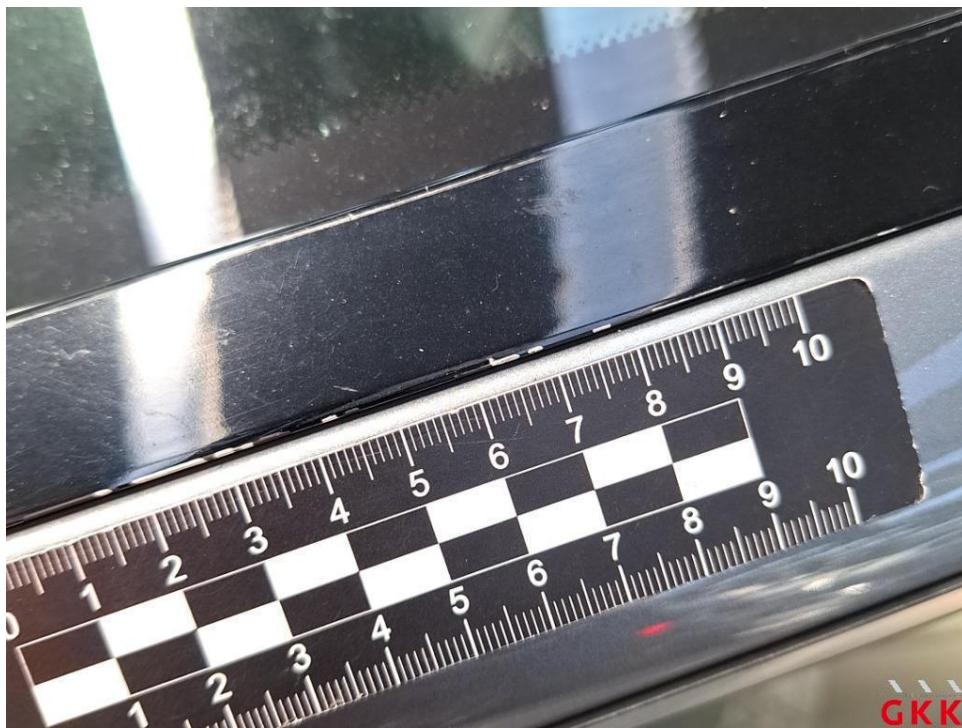
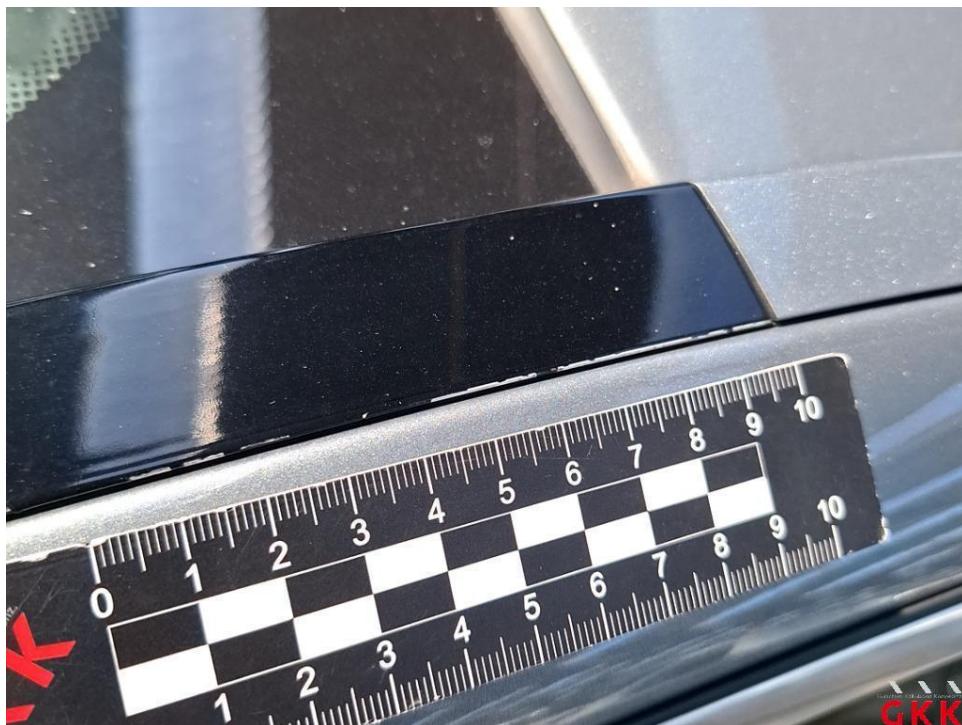
Bild 49 Frontscheibe, Leiste -links-, Lackierung abgeplatzt, lackieren

Bild 50 Frontscheibe, Leiste -links-, Lackierung abgeplatzt, lackieren

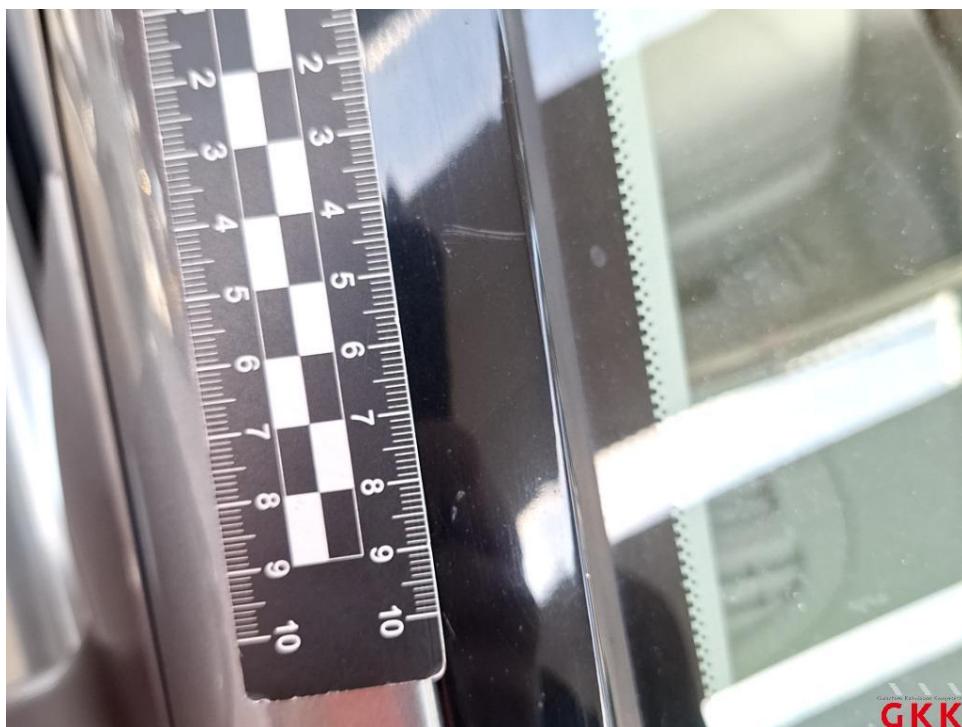
Bild 52 Frontscheibe, Leiste -rechts-, verkratzt, lackieren

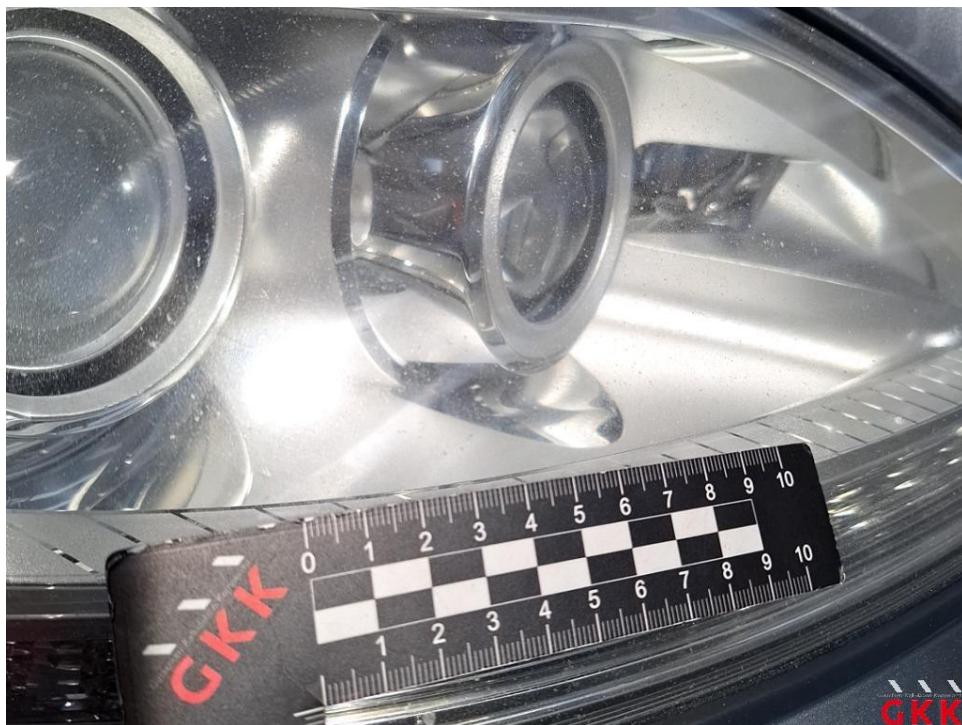
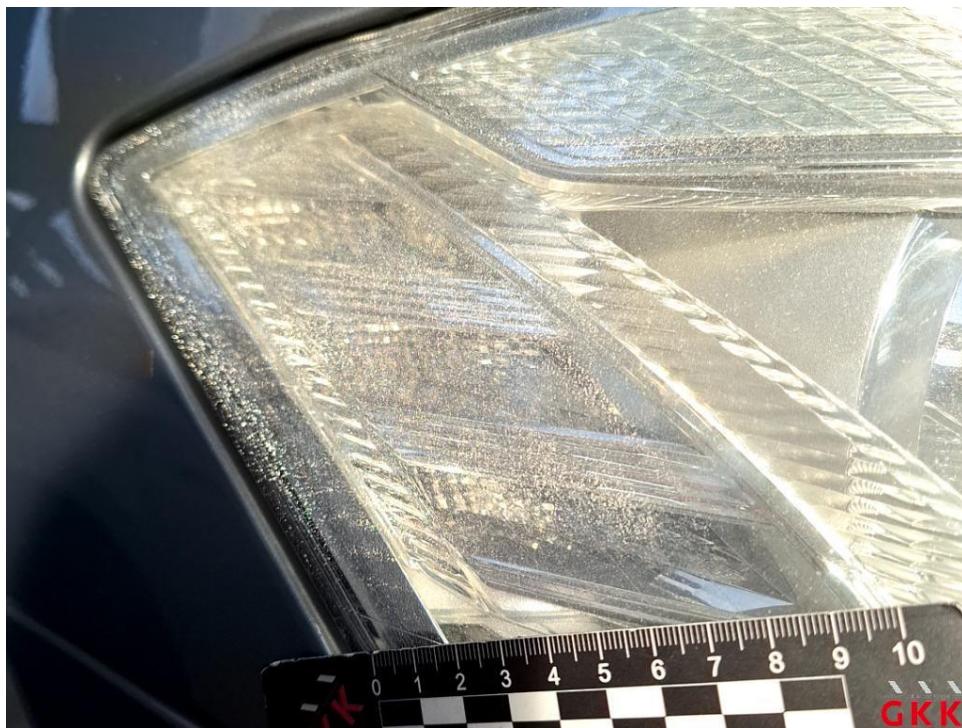
Bild 53 Scheinwerfer vorne - Xenon, Steinschlag und Kratzer, ersetzen

Bild 54 Scheinwerfer vorne - Xenon, Steinschlag und Kratzer, ersetzen

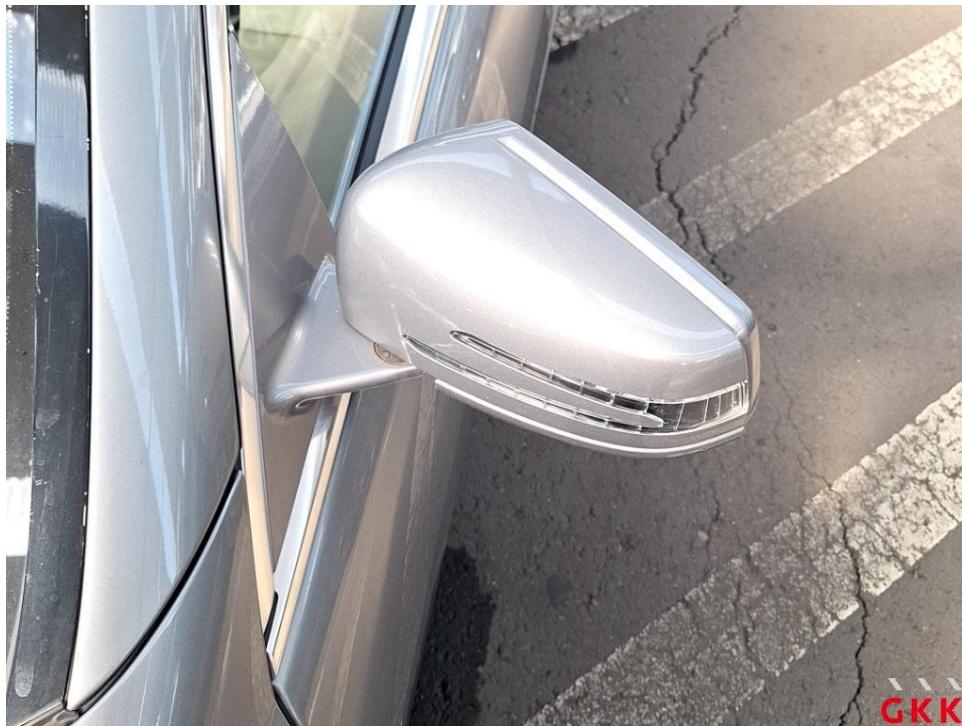
Bild 55 Außenspiegel links, defekt, prüfen

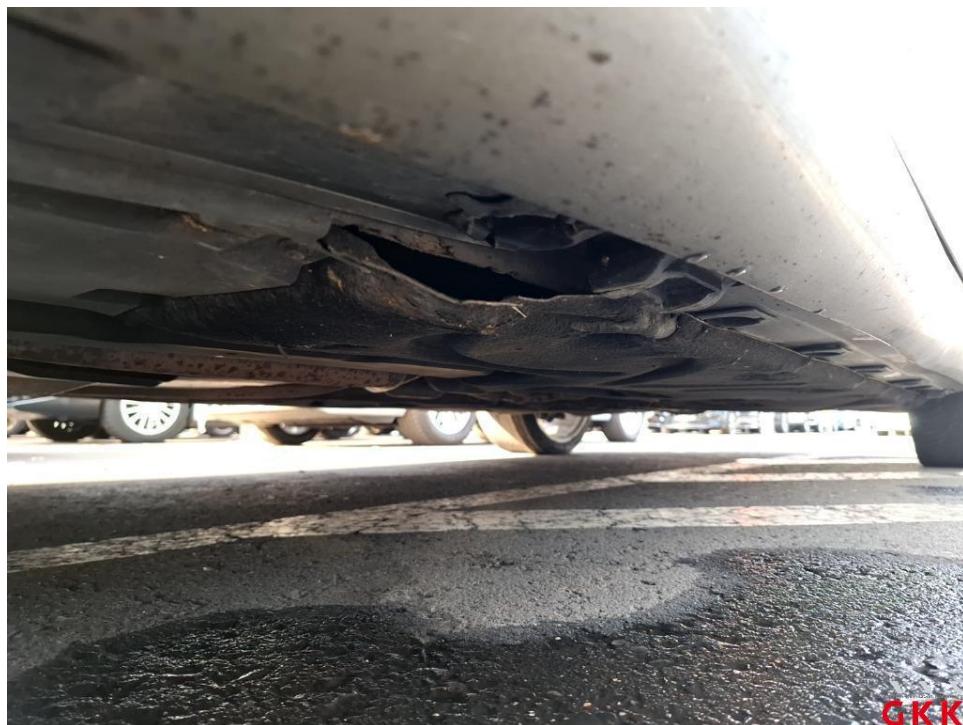
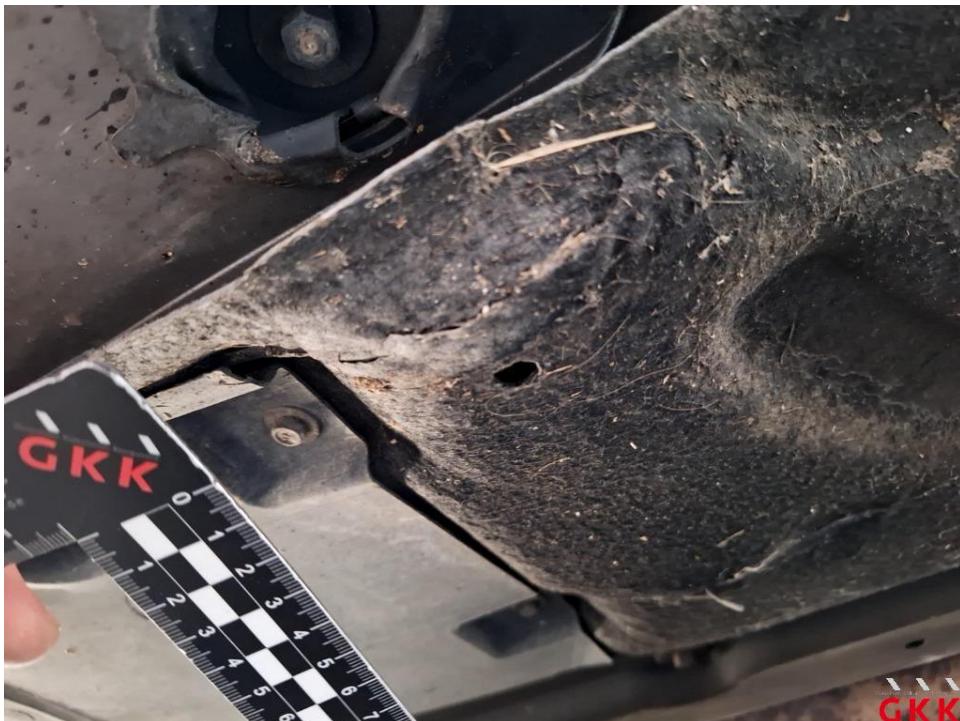
Sonstiges (Angaben ohne MwSt.)	Reparaturkosten	ÜDV
HU (Hauptunters.) PKW / Transporter, kein gültiger Nachweis vorhanden, durchführen	121,85 €	121,85 €
Inspektion groß Oberklasse, kein gültiger Nachweis vorhanden, durchführen	762,10 €	762,10 €
Unterboden Verkleidung, beschädigt, ersetzen (Bild 58, Bild 59)	268,42 €	26,84 €
Fahrzeug Batterie, entladen, ersetzen (Bild 29, Bild 30)	417,90 €	41,79 €
Fahrzeug Front, Unfallschaden, Unfallschaden beheben (Bild 42, Bild 43, Bild 44, Bild 45, Bild 46, Bild 47)	1736,52 €	1736,52 €
Fahrzeug Heck, Unfallschaden, Unfallschaden beheben (Bild 79, Bild 80, Bild 81, Bild 82, Bild 83, Bild 84)	1683,94 €	1683,94 €
Bordcomputer Fehlerspeicher, aktiv, auslesen / prüfen (Bild 31)	38,93 €	38,93 €

Bild 58 Unterboden, Verkleidung, beschädigt, ersetzen

Bild 59 Unterboden, Verkleidung, beschädigt, ersetzen

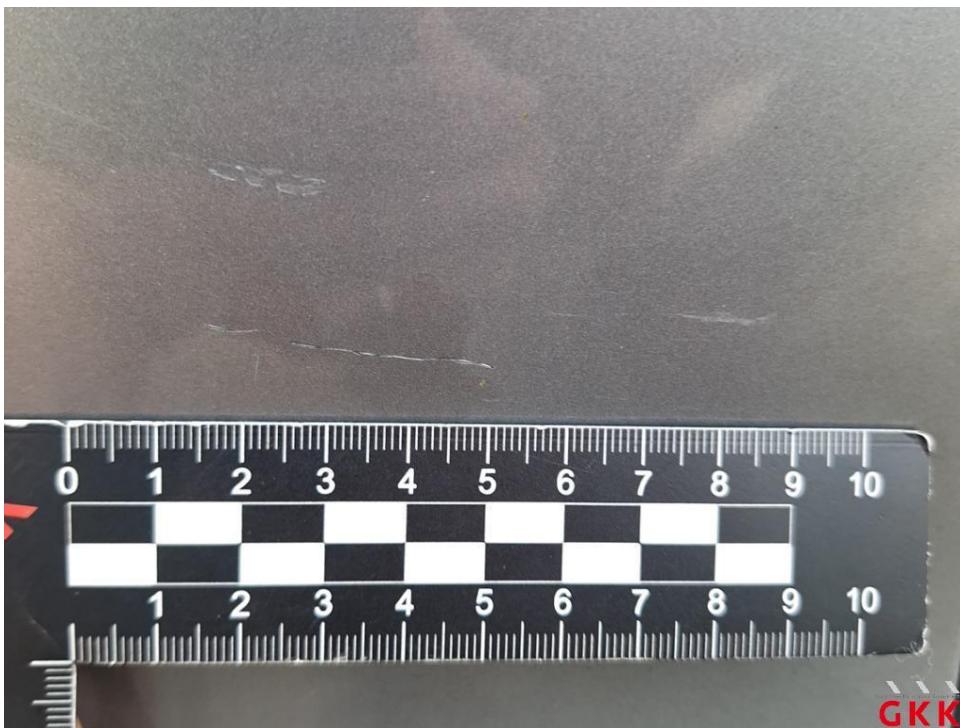
Bild 60 Tür vorne links, verkratzt, lackieren

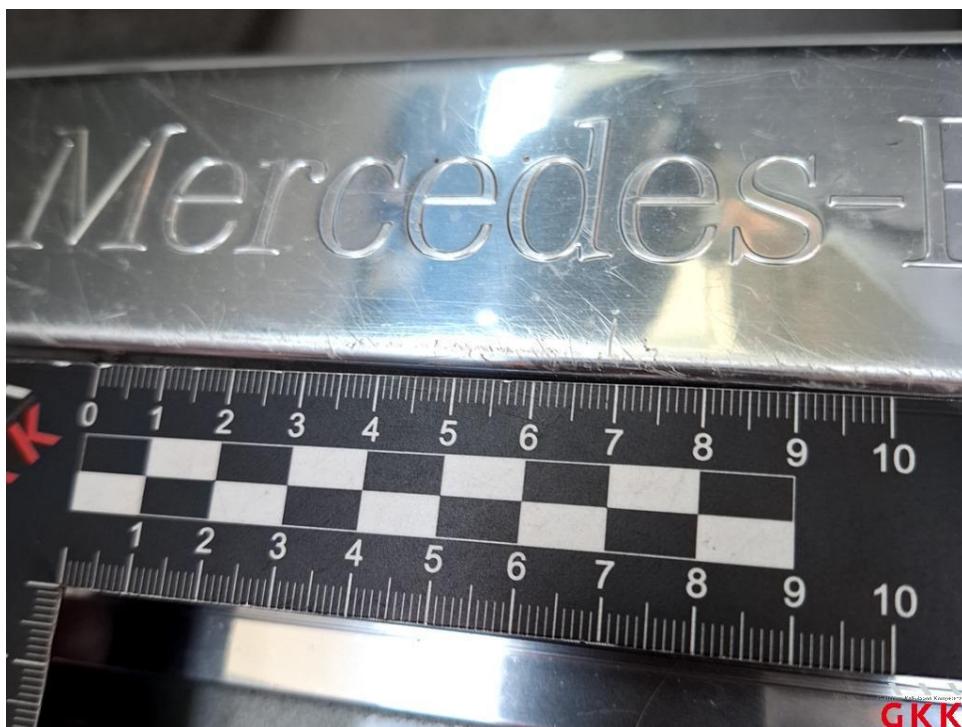
Bild 64 Tür vorne links, Einstiegsleiste, verkratzt, ersetzen

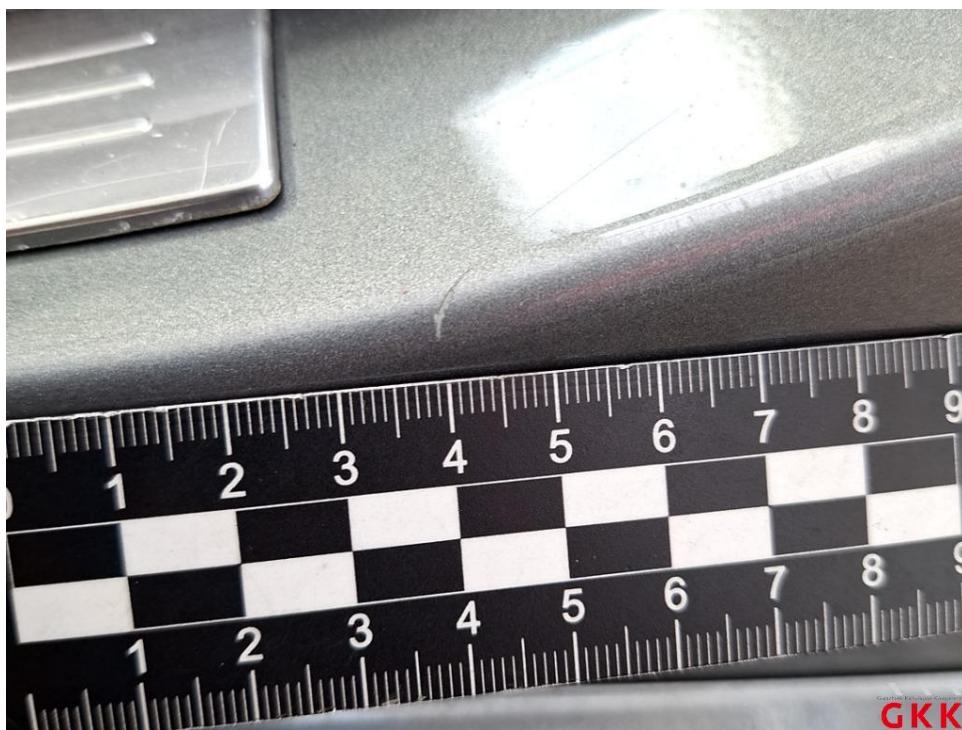
Bild 66 Tür vorne links, Einstieg, verkratzt, auslegen, schleifen, polieren

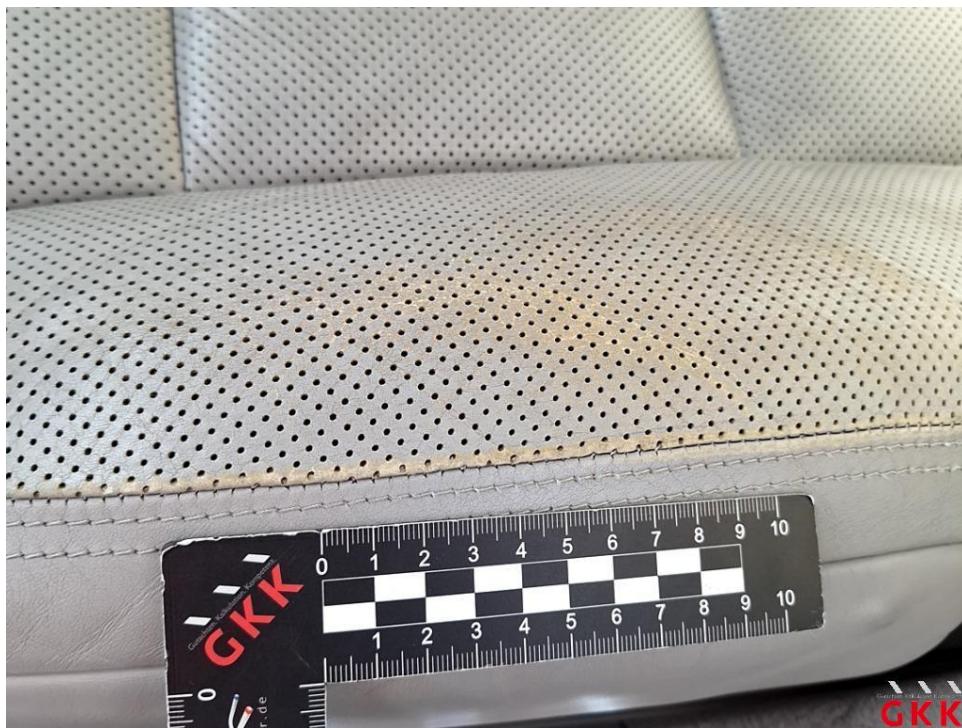
Bild 68 Sitz vorne links, Bezug Sitzkissen -Leder-, verkratzt, Smartrepair

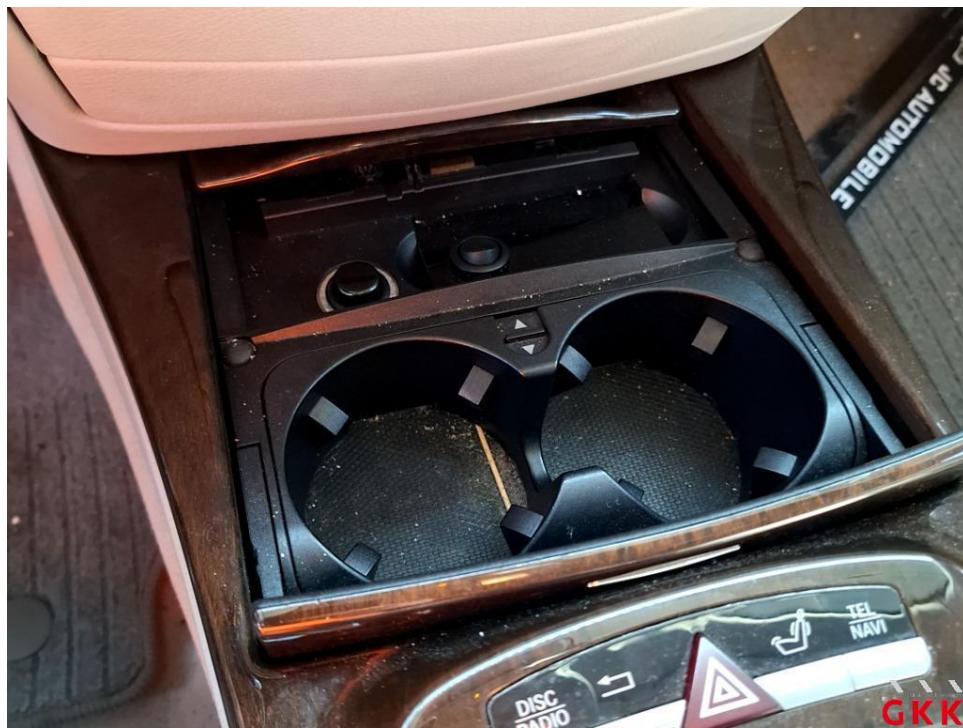
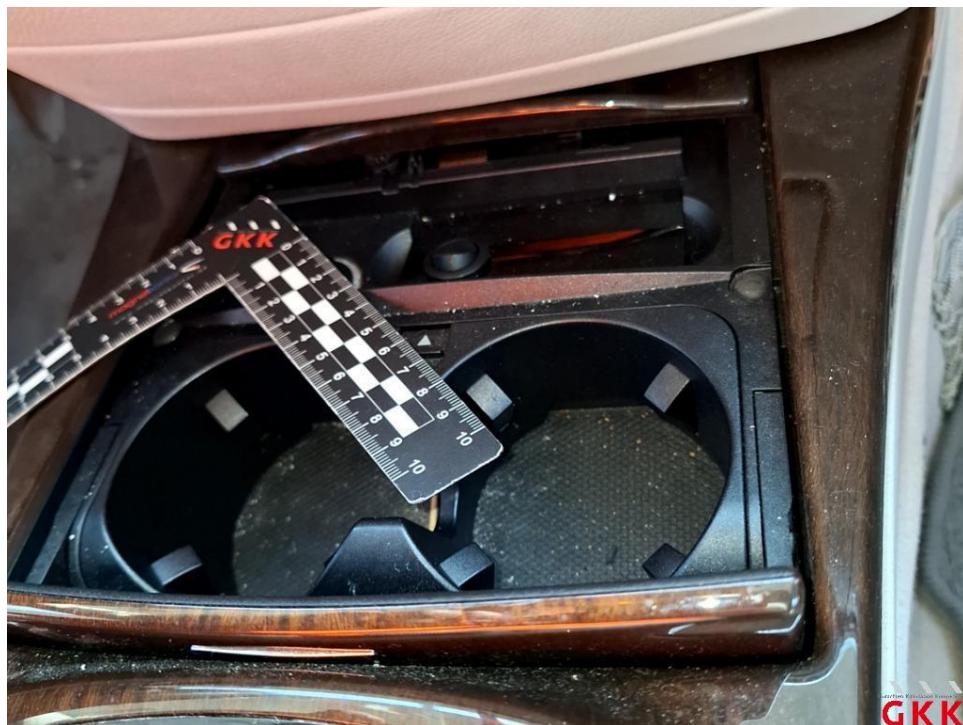
Bild 71 Mittelkonsole - Ablagefach, beschädigt, ersetzen

Bild 72 Mittelkonsole - Ablagefach, beschädigt, ersetzen
