Verkaufsbericht

03.03.2025

Kennzeichen	[redacted]	Fahrzeugident.-Nr.	WDD2210711A282860
Fahrzeugart	PKW - Limousine	Farbton / Lackart	Grau / Metallic
Hersteller	Mercedes-Benz	Nächste HU	keine Angabe
Typ / Verkaufsbez.	S 500 Lim.	Laufleistung abgelesen	240.770 km
Motorart	V-Motor / Benzin	Erstzulassung	03.03.2009
Hubraum / Leistung	5.461 ccm / 285 KW	Emissionsklasse	Euro 5
Getriebe / Gänge	Automatik / 7	Sitzplätze / Türen	5 / 4
Achsen / angetrieben	2 / 1	Anzahl Besitzer	2
Sitzfarbe / -art	beige / Leder	Antriebsart	Heckantrieb

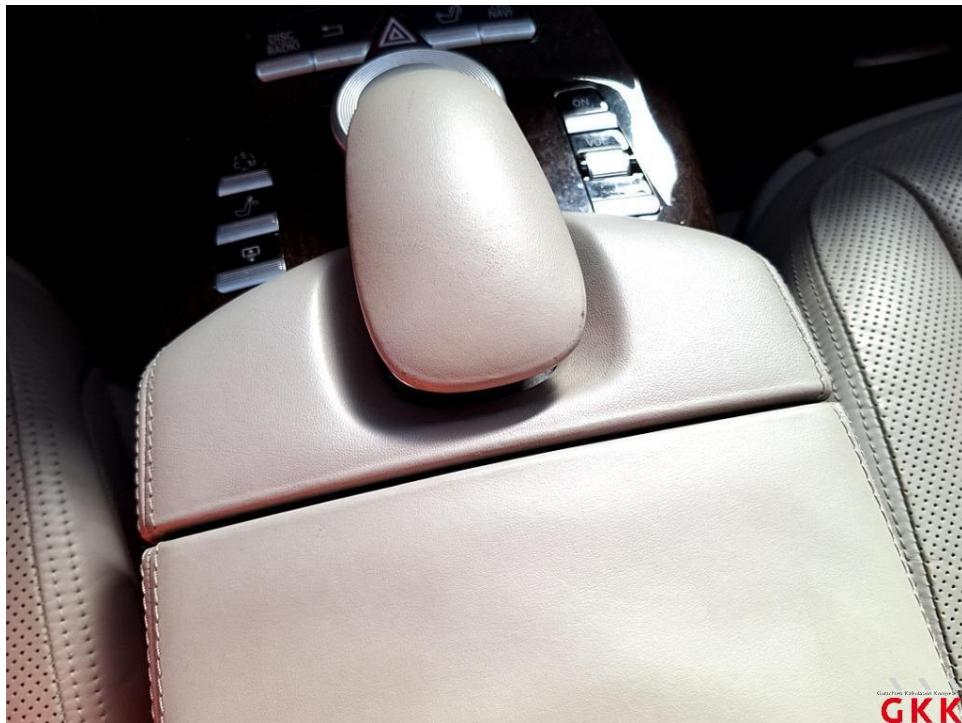
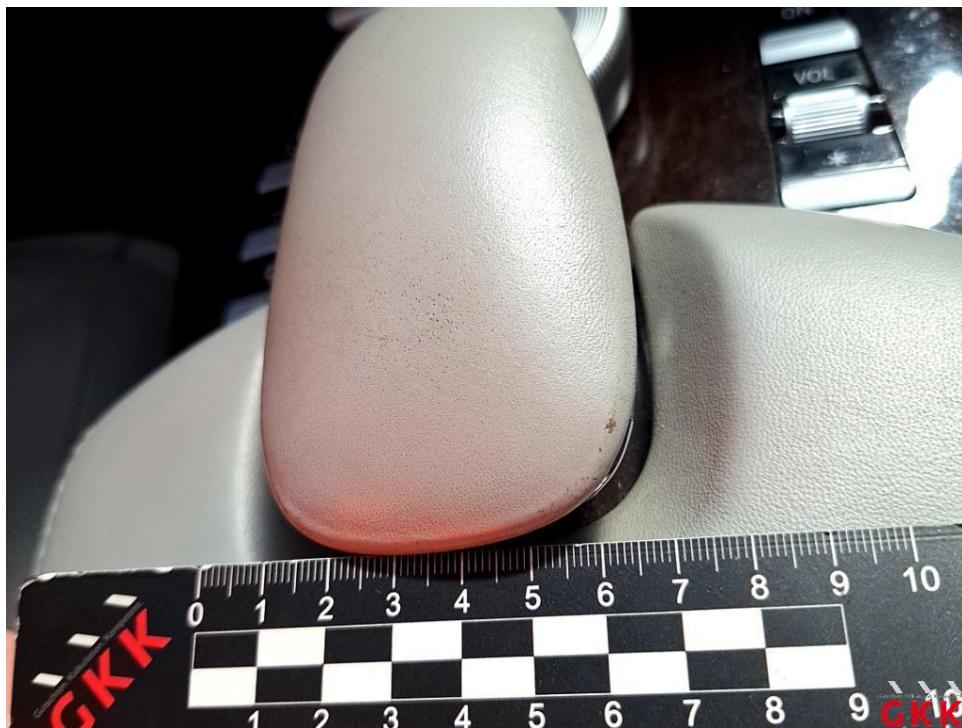
Bild 73 Mittelkonsole, verkratzt, Smartrepair

Bild 74 Mittelkonsole, verkratzt, Smartrepair

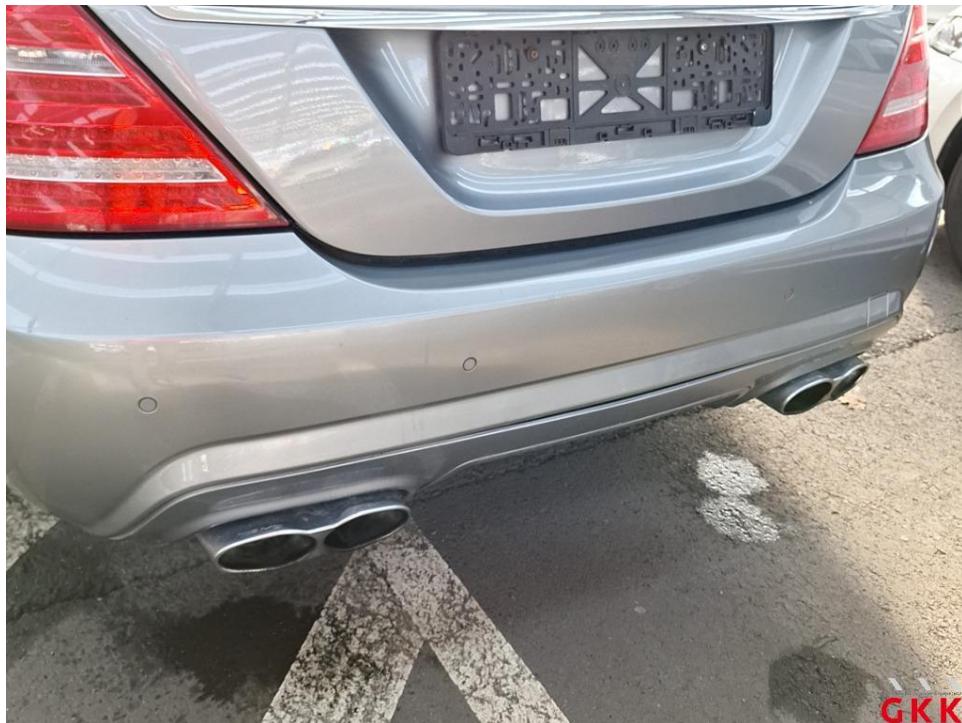
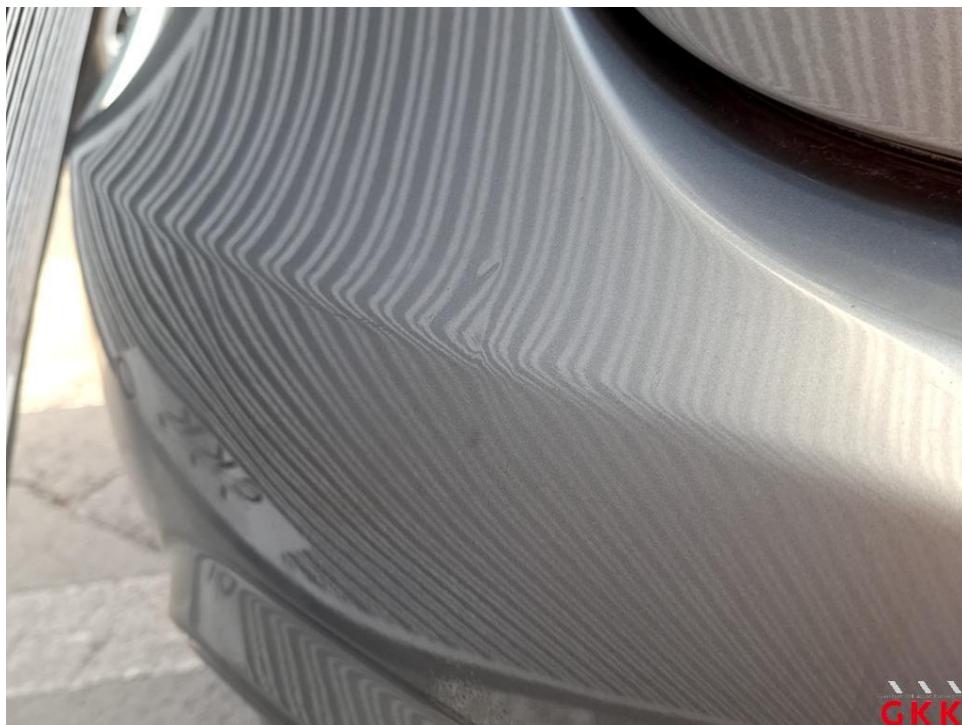
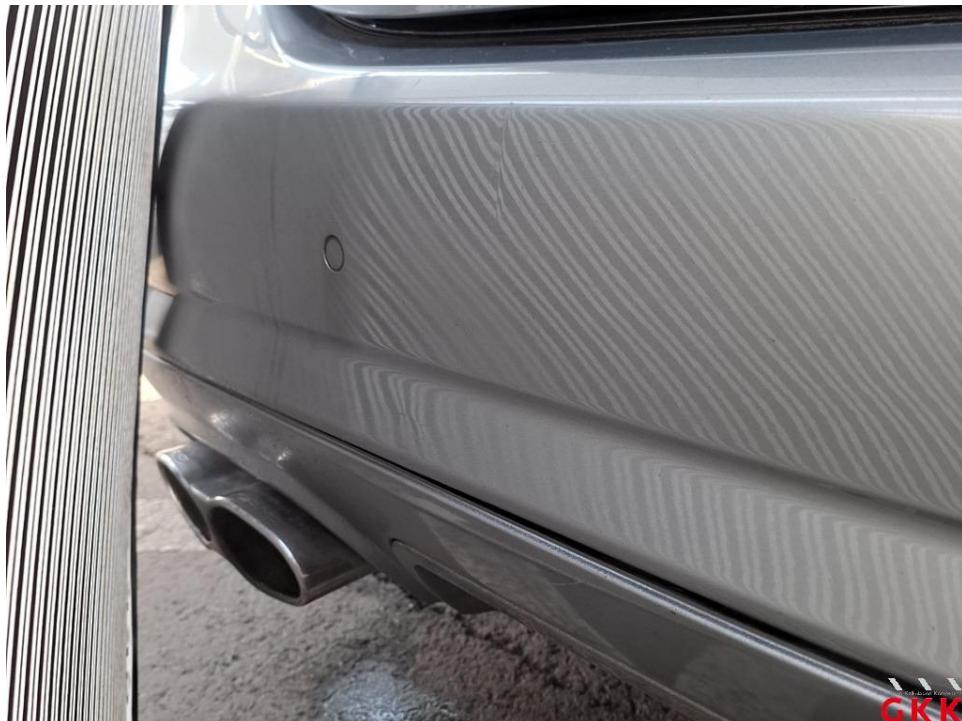
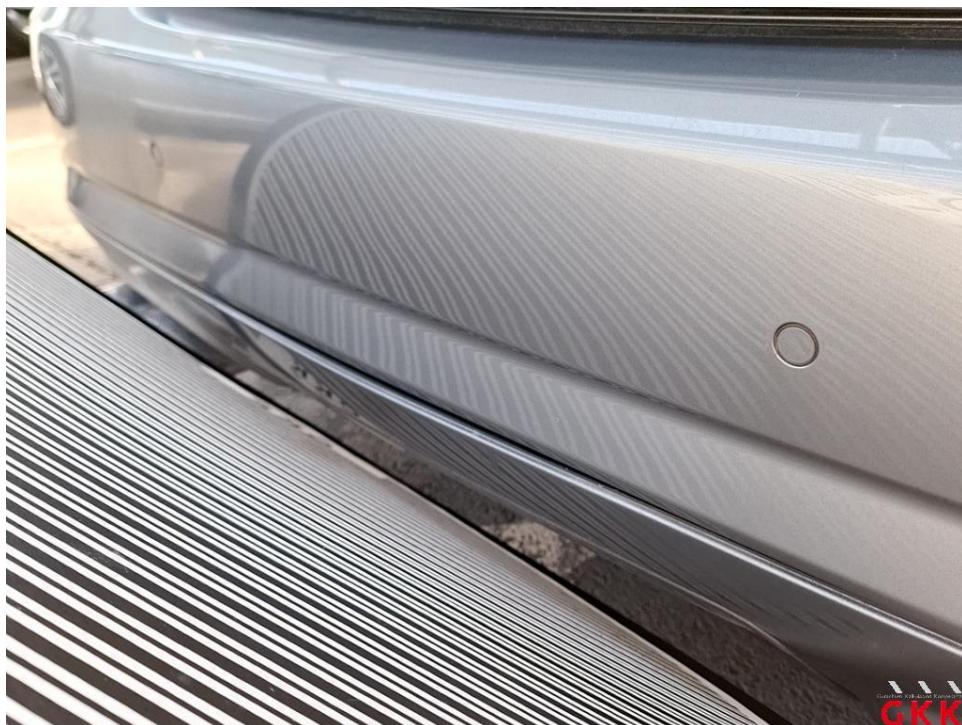
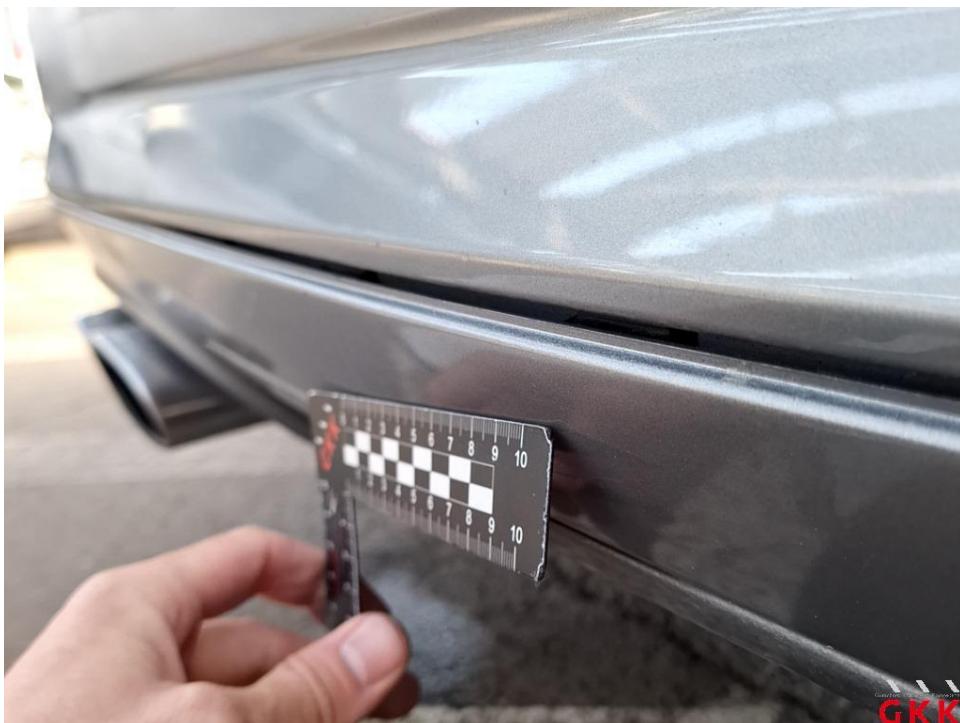
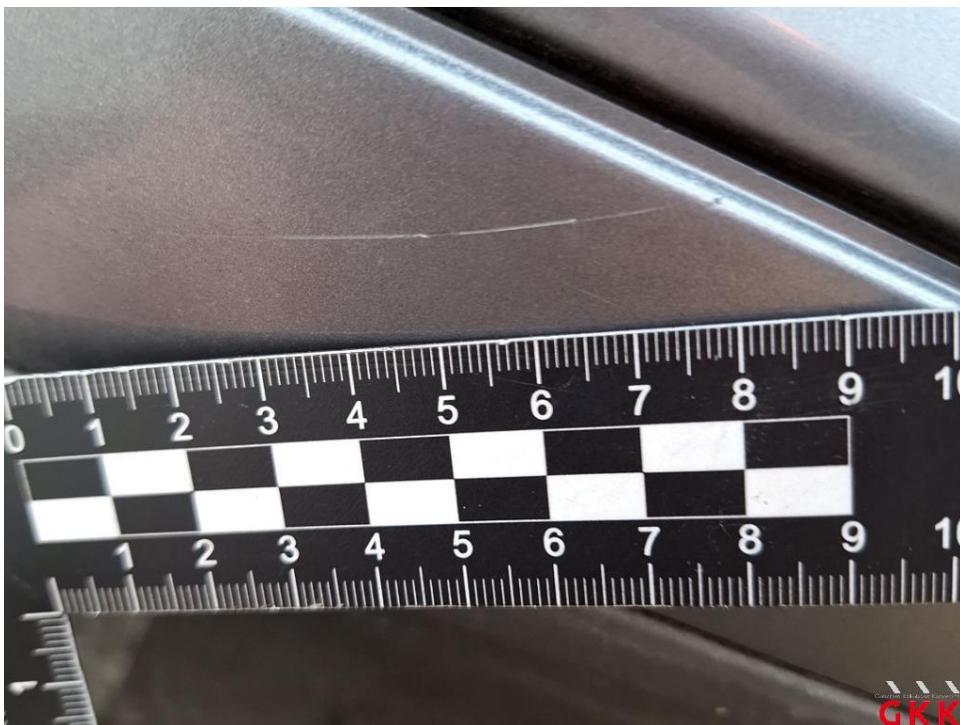
Sonstiges (Angaben ohne MwSt.)	Reparaturkosten	ÜDV
HU (Hauptunters.) PKW / Transporter, kein gültiger Nachweis vorhanden, durchführen	121,85 €	121,85 €
Inspektion groß Oberklasse, kein gültiger Nachweis vorhanden, durchführen	762,10 €	762,10 €
Unterboden Verkleidung, beschädigt, ersetzen (Bild 58, Bild 59)	268,42 €	26,84 €
Fahrzeug Batterie, entladen, ersetzen (Bild 29, Bild 30)	417,90 €	41,79 €
Fahrzeug Front, Unfallschaden, Unfallschaden beheben (Bild 42, Bild 43, Bild 44, Bild 45, Bild 46, Bild 47)	1736,52 €	1736,52 €
Fahrzeug Heck, Unfallschaden, Unfallschaden beheben (Bild 79, Bild 80, Bild 81, Bild 82, Bild 83, Bild 84)	1683,94 €	1683,94 €
Bordcomputer Fehlerspeicher, aktiv, auslesen / prüfen (Bild 31)	38,93 €	38,93 €

Bild 79 Fahrzeug, Heck, Unfallschaden, Unfallschaden beheben

Bild 80 Fahrzeug, Heck, Unfallschaden, Unfallschaden beheben

Bild 81 Fahrzeug, Heck, Unfallschaden, Unfallschaden beheben

Bild 82 Fahrzeug, Heck, Unfallschaden, Unfallschaden beheben

Bild 83 Fahrzeug, Heck, Unfallschaden, Unfallschaden beheben

Bild 84 Fahrzeug, Heck, Unfallschaden, Unfallschaden beheben

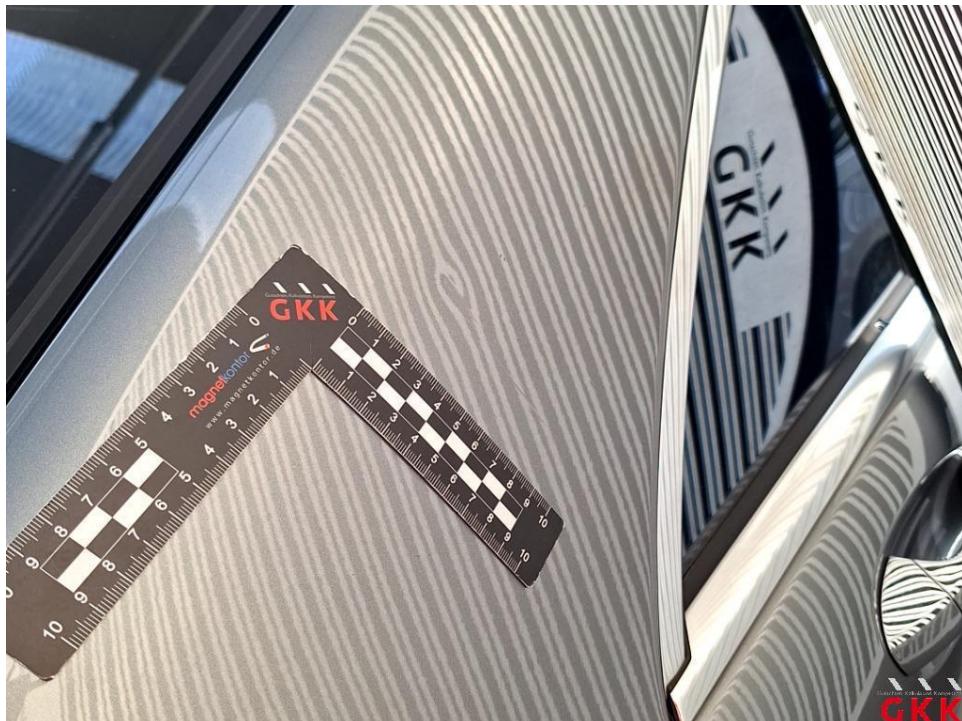
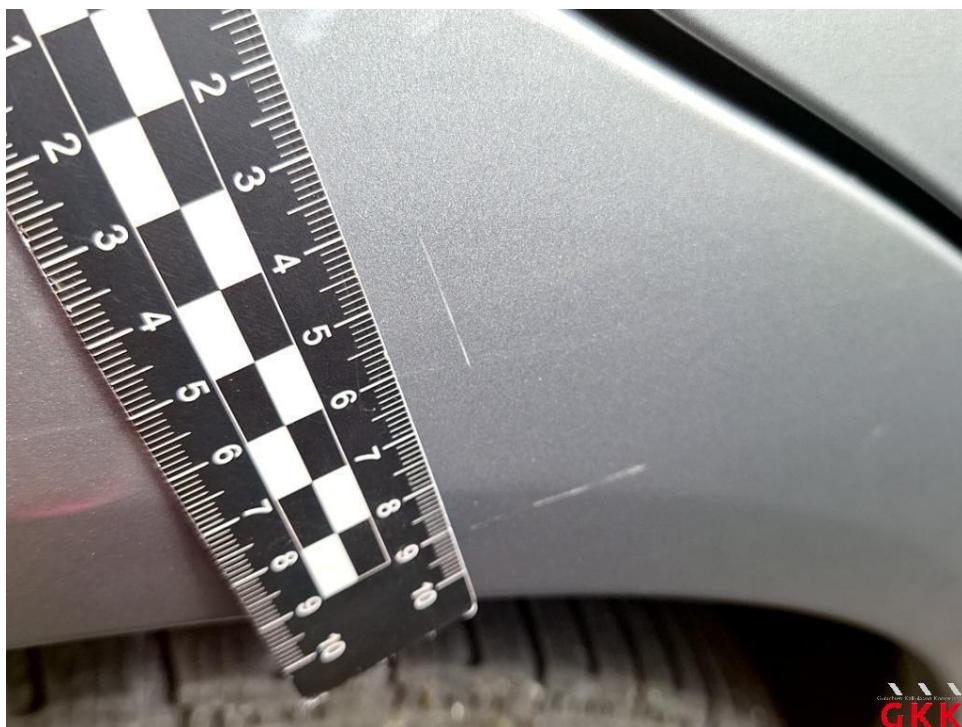
Seitenwand rechts, beschädigt, kalt drücken (Bild 85, Bild 86)	129,75 €	129,75 €
Tür hinten rechts, verkratzt, lackieren (Bild 89, Bild 90)	662,47 €	66,25 €
Tür hinten rechts Innenverkleidung -Leder-, verschmutzt, aufbereiten (Bild 91)	38,93 €	38,93 €
Tür vorne rechts, verkratzt, lackieren (Bild 96, Bild 97)	663,13 €	66,31 €
Spiegelgehäuse rechts Blinker, verkratzt, ersetzen (Bild 98)	81,93 €	8,19 €
Spiegelgehäuse rechts Blende -lackiert-, verkratzt, lackieren (Bild 99, Bild 100)	121,38 €	12,14 €
Reifen, Felgen, Radkappen (Angaben ohne MwSt.)	Reparaturkosten	ÜDV
Reifen hinten links und rechts, beschädigt und Untermaß, ersetzen (Bild 36, Bild 37)	645,82 €	645,82 €
LM-Rad vorne rechts, Materialabtrag, ersetzen (Bild 101, Bild 102)	401,90 €	401,90 €
LM-Rad vorne links, Materialabtrag, ersetzen (Bild 56, Bild 57)	401,90 €	401,90 €
LM-Rad hinten rechts, Materialabtrag, ersetzen (Bild 87, Bild 88)	451,90 €	451,90 €

Bild 85 Seitenwand rechts, beschädigt, kalt drücken

Bild 86 Seitenwand rechts, beschädigt, kalt drücken

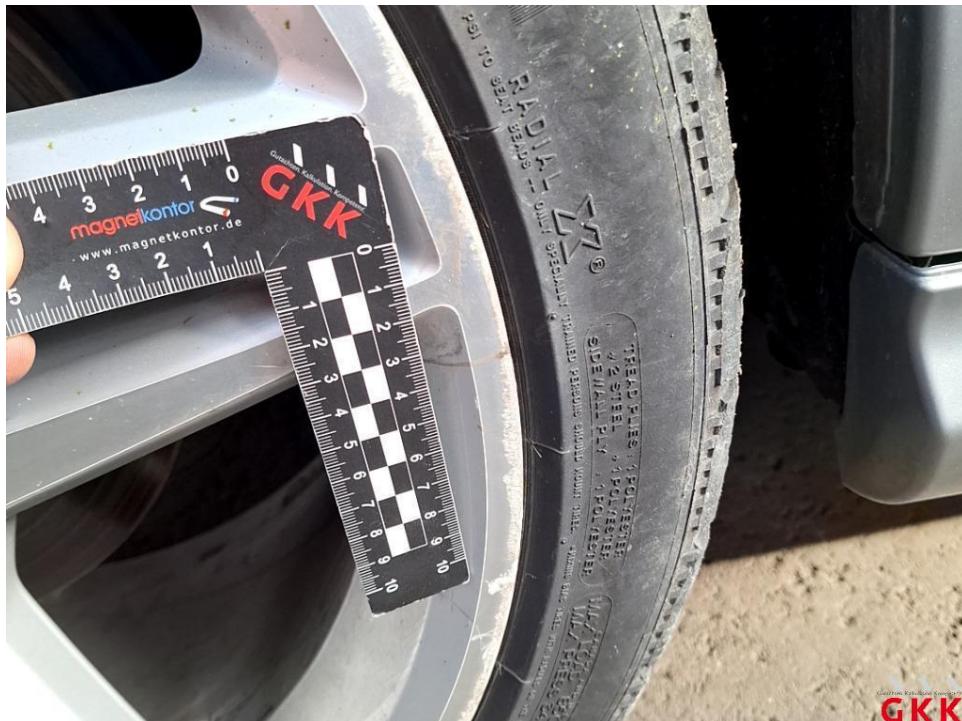
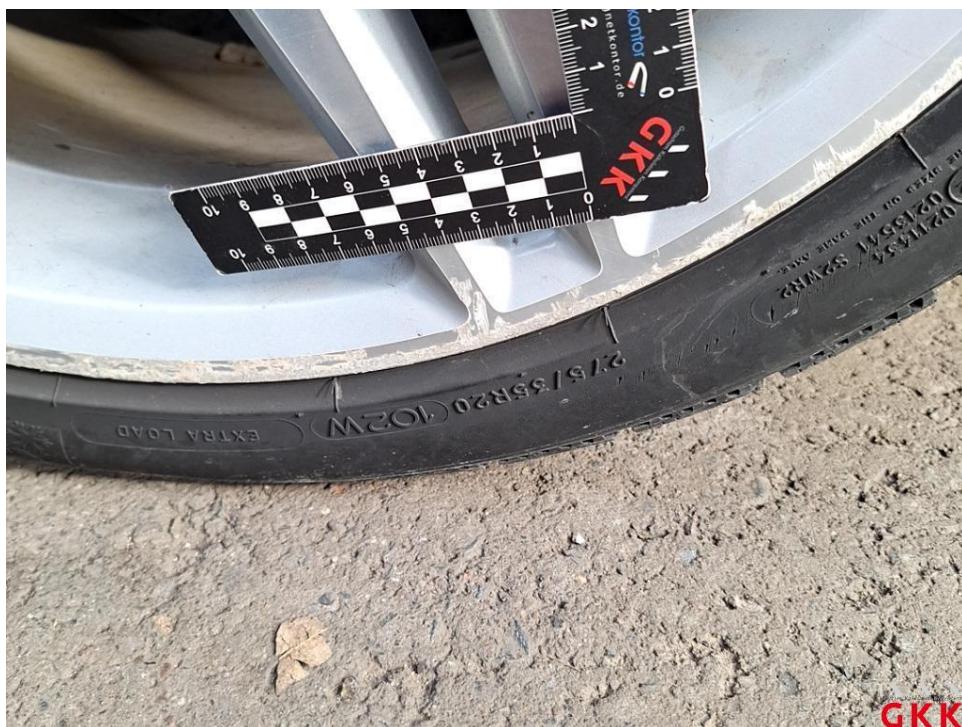
Bild 87 LM-Rad, hinten rechts, Materialabtrag, ersetzen

Bild 88 LM-Rad, hinten rechts, Materialabtrag, ersetzen

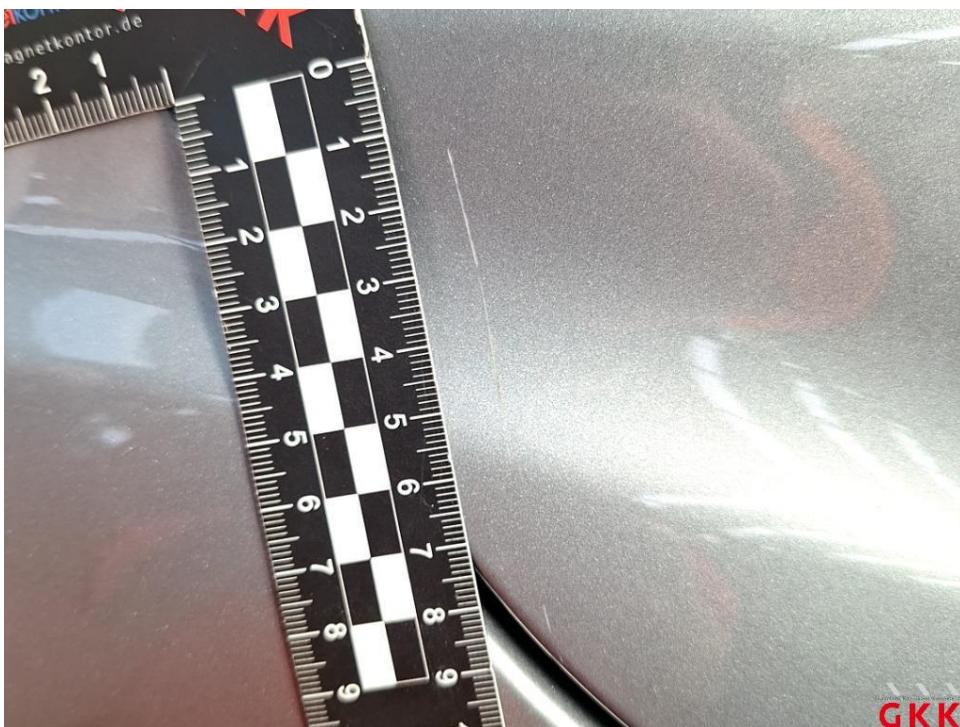
Bild 90 Tür hinten rechts, verkratzt, lackieren

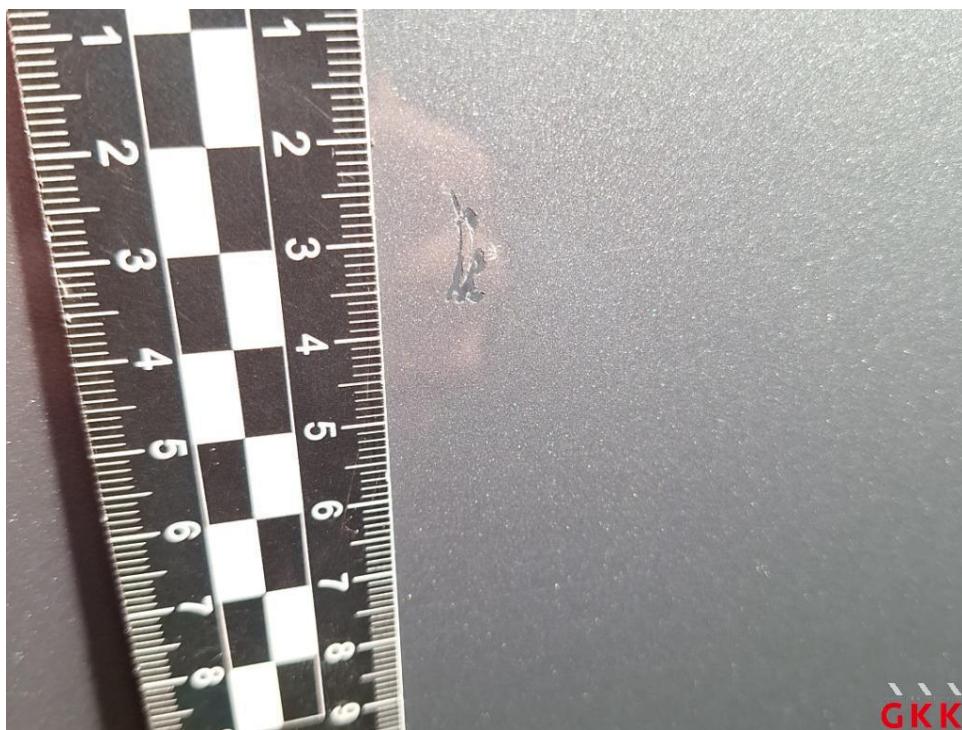
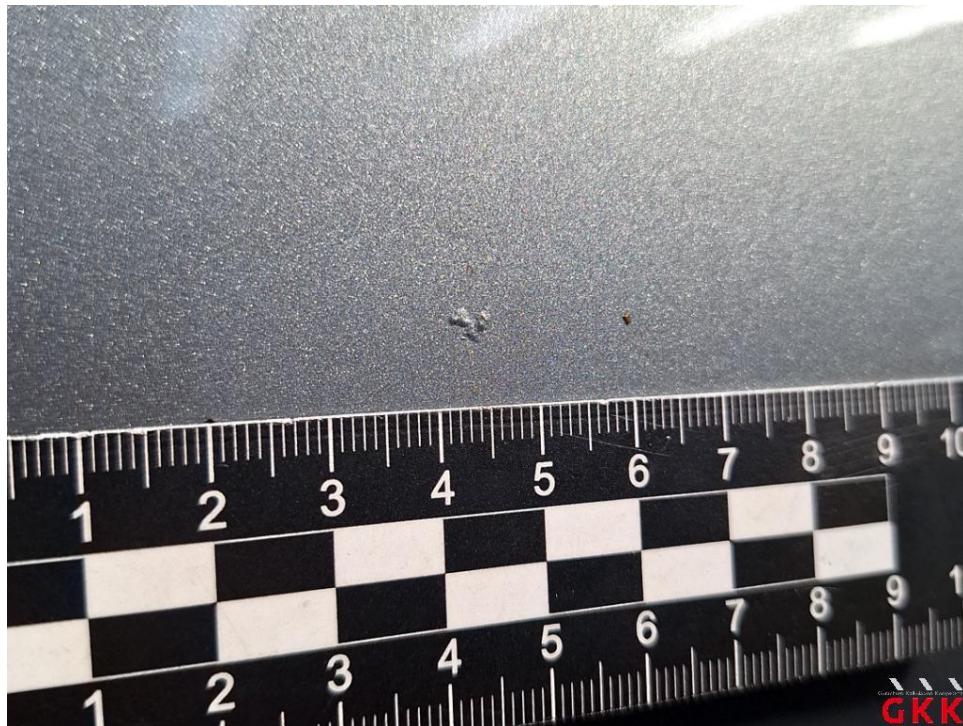
Bild 96 Tür vorne rechts, verkratzt, lackieren

Bild 97 Tür vorne rechts, verkratzt, lackieren

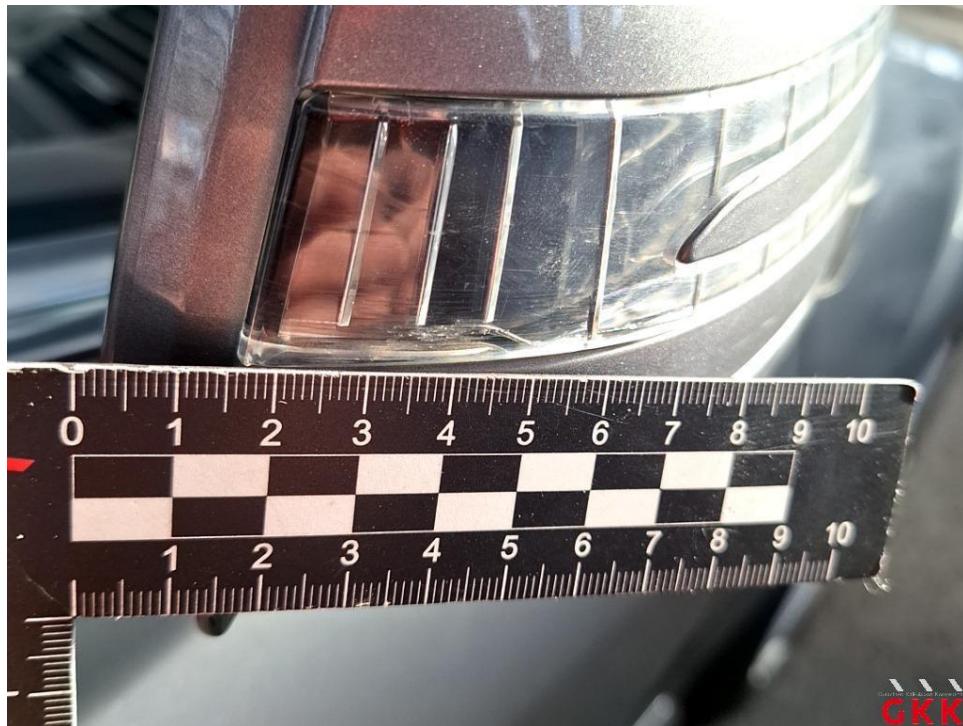
Bild 98 Spiegelgehäuse rechts, Blinker, verkratzt, ersetzen

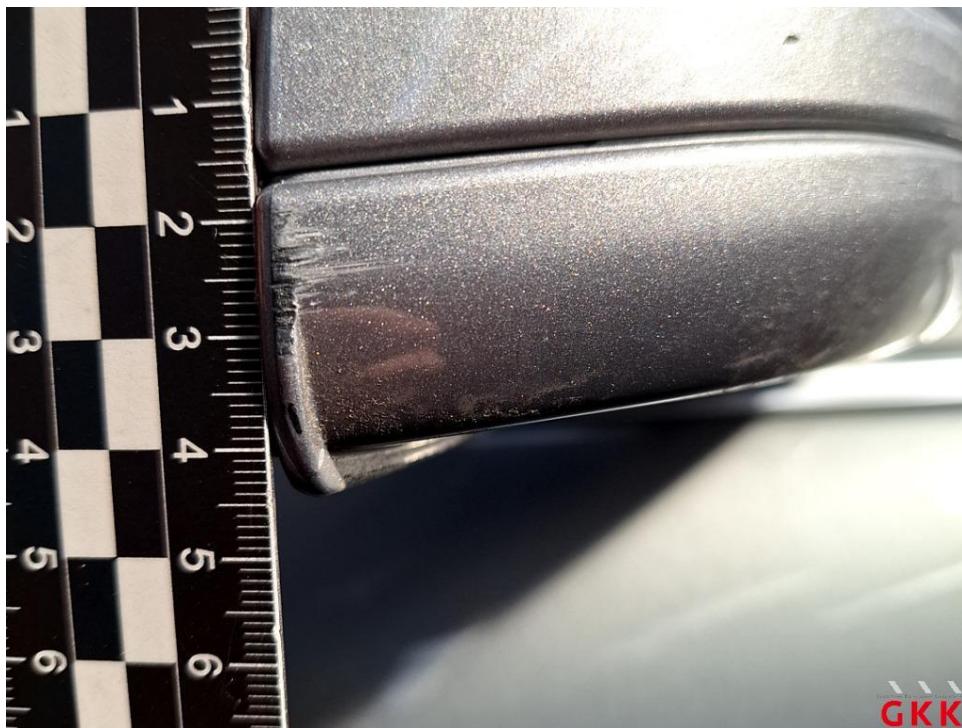
Bild 100 Spiegelgehäuse rechts, Blende -lackiert-, verkratzt, lackieren

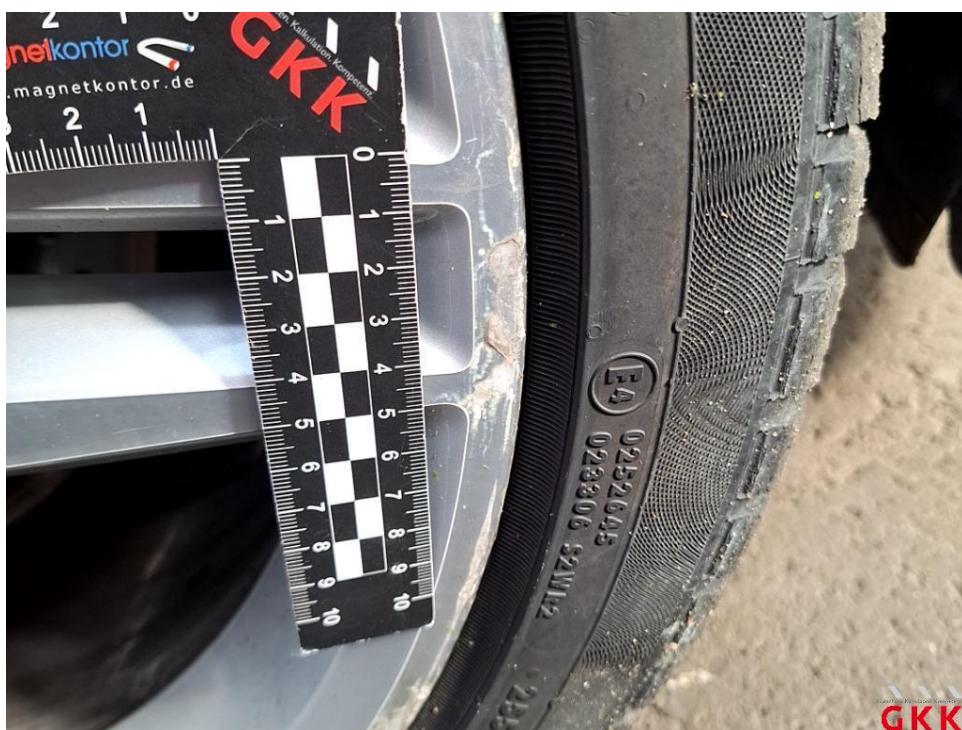
Bild 102 LM-Rad, vorne rechts, Materialabtrag, ersetzen

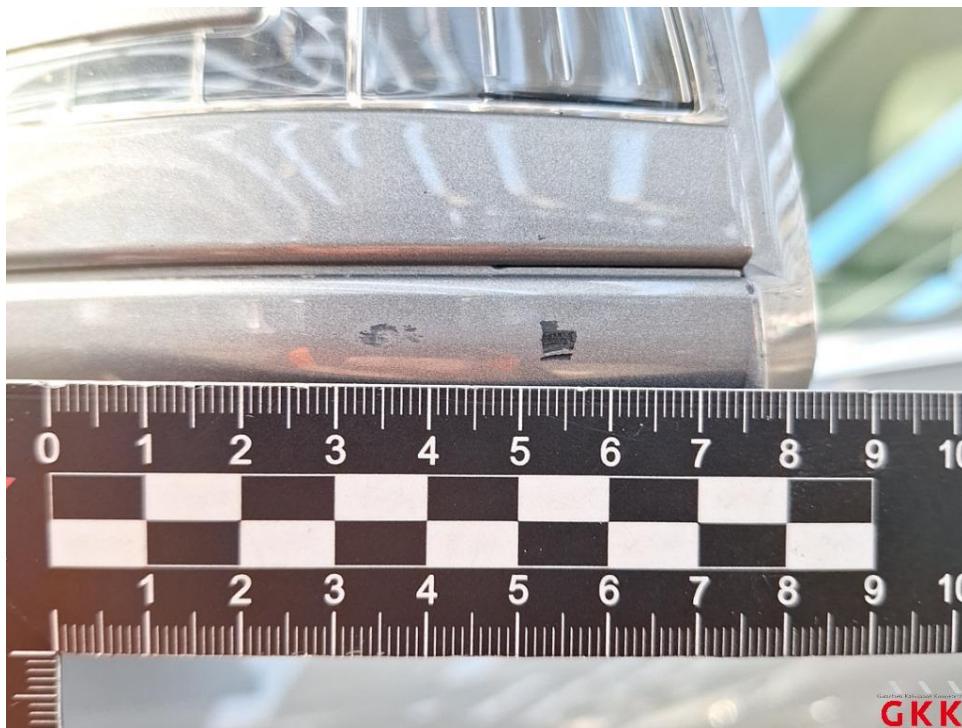
Bild 104 Spiegelgehäuse links, Blende -lackiert-, verkratzt, lackieren

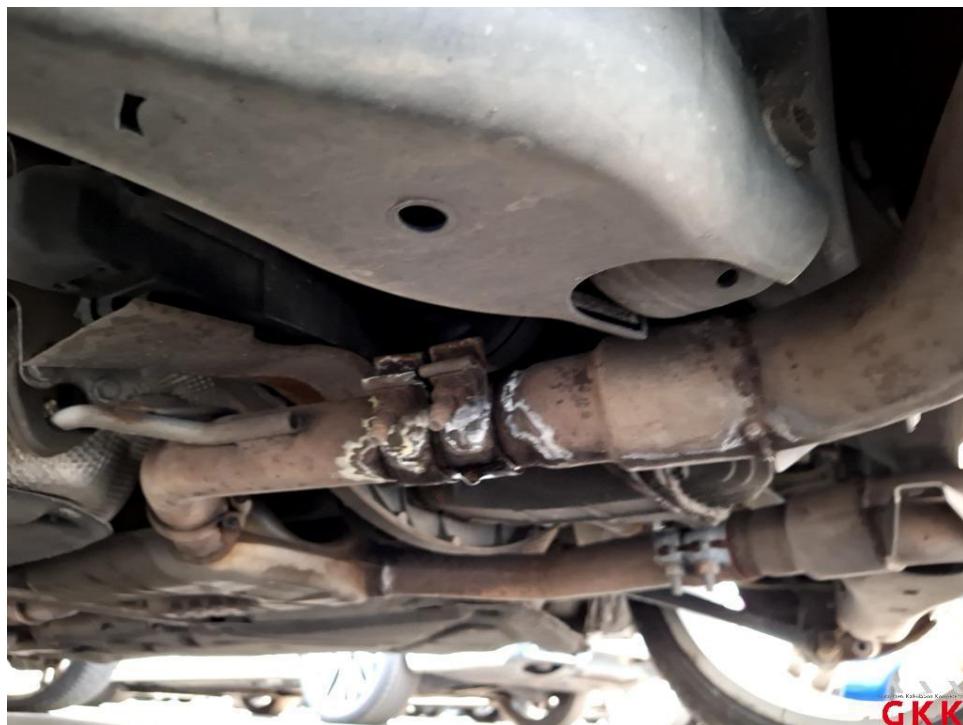
Bild 108 Abgassystem, undicht, prüfen

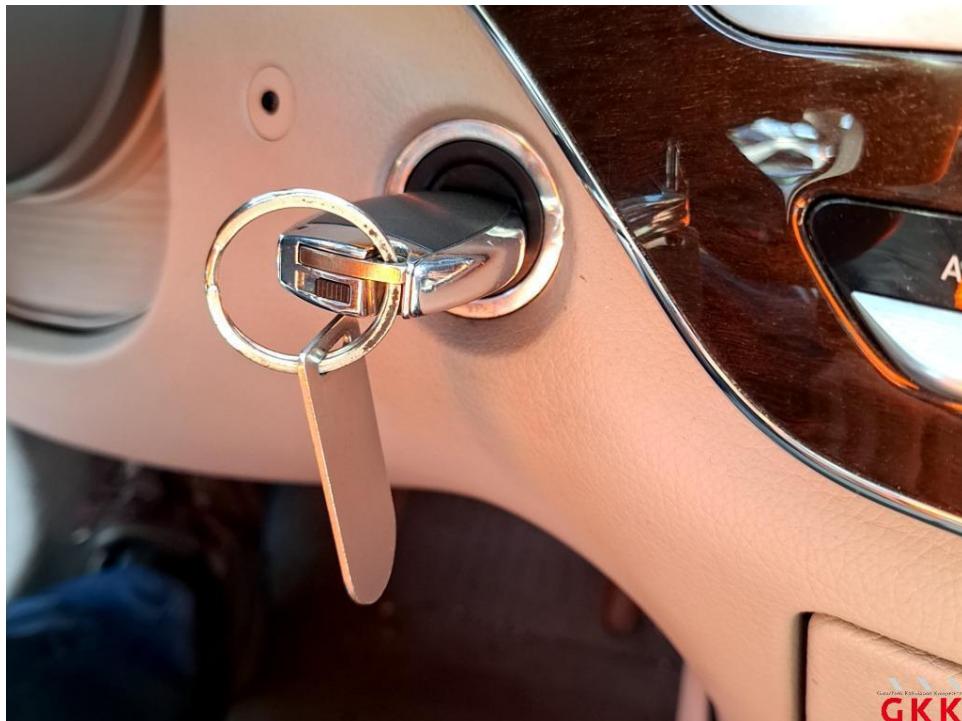
Schlüssel/Schließanl. (Angaben ohne MwSt.)	Reparaturkosten	ÜDV
Hauptschlüssel mit Fernbedienung, fehlt, ersetzen (Bild 109)	312,26 €	312,26 €
Technik (Angaben ohne MwSt.)	Reparaturkosten	ÜDV
Motor, Öl undicht, prüfen (Bild 48)	129,75 €	129,75 €
Zubehör, Bordwerkzeug (Angaben ohne MwSt.)	Reparaturkosten	ÜDV
Reifenreparaturset Füllflasche, MHD überschritten, ersetzen (Bild 35)	37,00 €	37,00 €
Bordmappe komplett, fehlt, ersetzen (Bild 34)	45,00 €	45,00 €

Bild 109 Hauptschlüssel, mit Fernbedienung, fehlt, ersetzen
