Athlon Verkaufsexpertise

Kunde :	Athlon Germany KD	Vertragsnummer :	12005903
Berichtsnummer :	0000000842835-DE949		
Amtl. Kennzeichen :	B-GS 650

Mercedes-Benz Citan Mixto .

Fahrzeug-Ident.-Nr.:	WDF4156051U238720	Laufleistung abgelesen:	114273 km
Erstzulassung / Baujahr:	19.08.2019 / 2018	Besichtigungsdatum/-ort:	21.05.2025 Muecke Atzenhain
Fahrzeugart:	PKW	Aufbauart:	VAN/MPV
KBA-Nr. (HSN/ TSN):	131//3CUL	Kraftstoff / Emissionsklasse:	Diesel / Euro 6
Getriebe Art:	Schaltgetriebe	Navi.-Datenträger:	-
Hubraum / Leistung:	1461 ccm / 66 kW (90 PS)	Antriebsart:	-
Lackfarbe:	ARKTIKWEISS	Lackart:	-
Anzahl Schlüssel:	2	Polster Art:	Stoff
Serviceheft verfügbar:	Digital	Farbe Innenausstattung:	Schwarz
Letzter Service km / am:	- / -

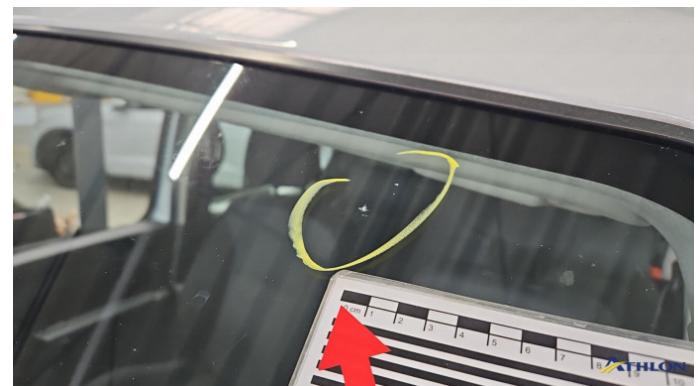
1. Windschutzscheibe
Beschädigt

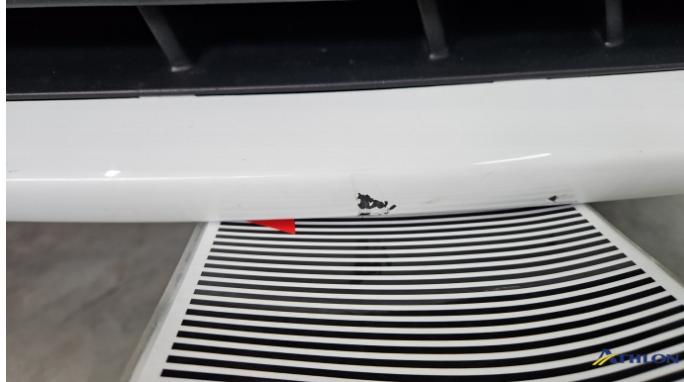
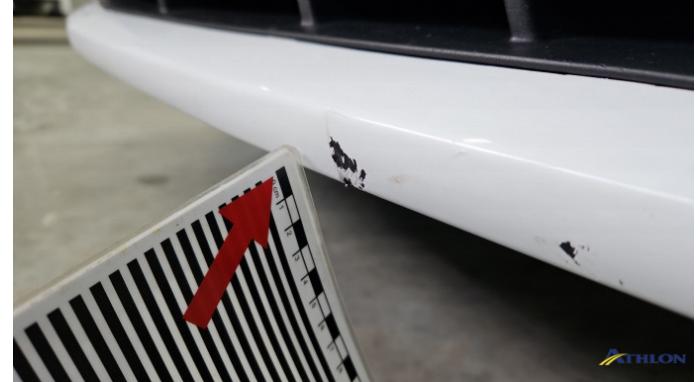
2. Stoßfänger Vorne
Verformt (leicht)

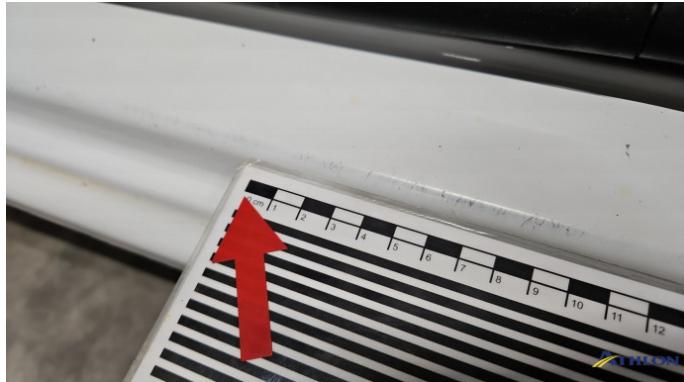
3. Türeinstieg Vorne - Links
Kratzer Ab 60mm

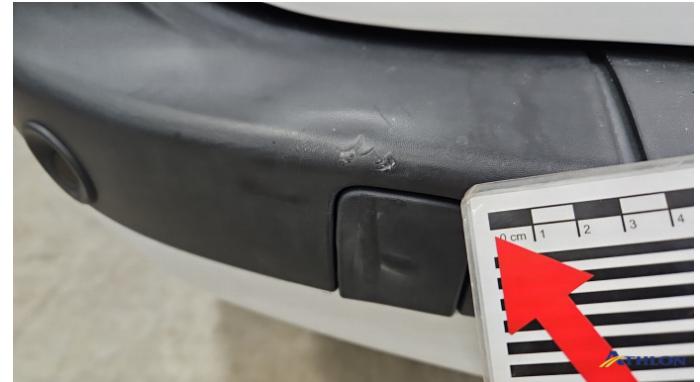
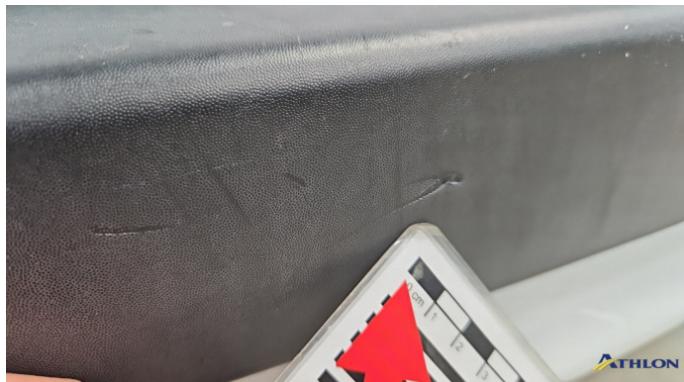
4. Stoßfänger Hinten
Kratzer

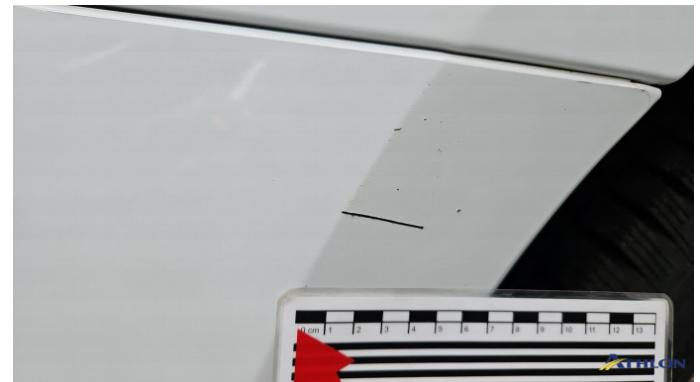
5. Stoßfänger Hinten
Kratzer

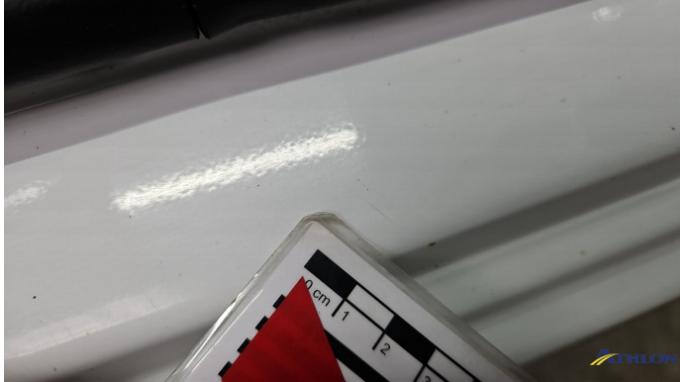
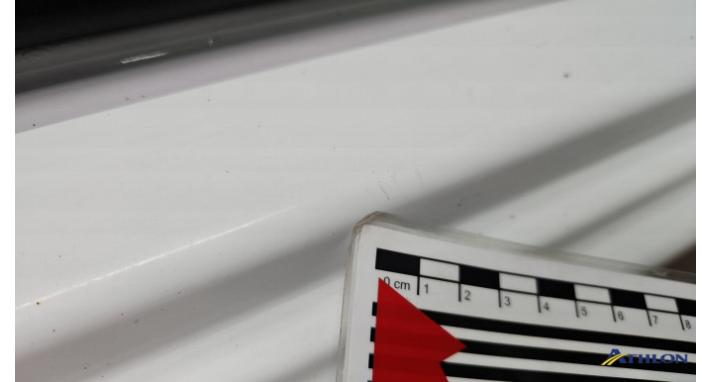
6. Türeinstieg Vorne - Rechts
Kratzer

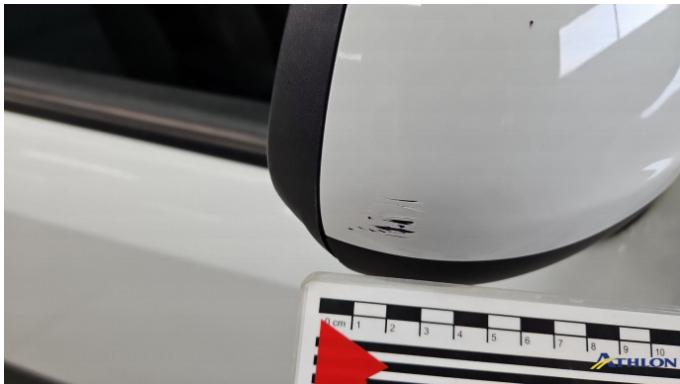
7. Außenspiegel Gehäuse - Rechts
Kratzer

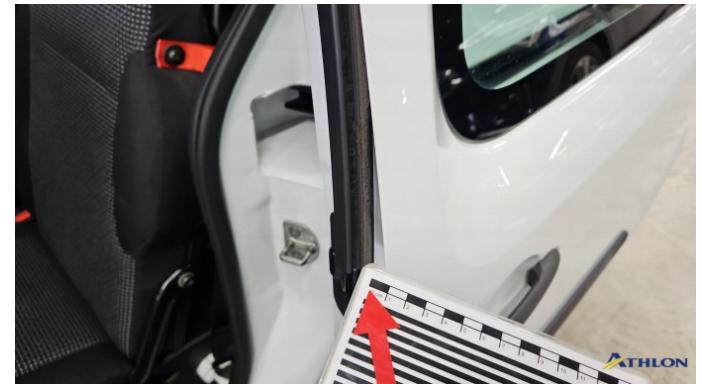
8. Türdichtung Hinten - Links
Beschädigt

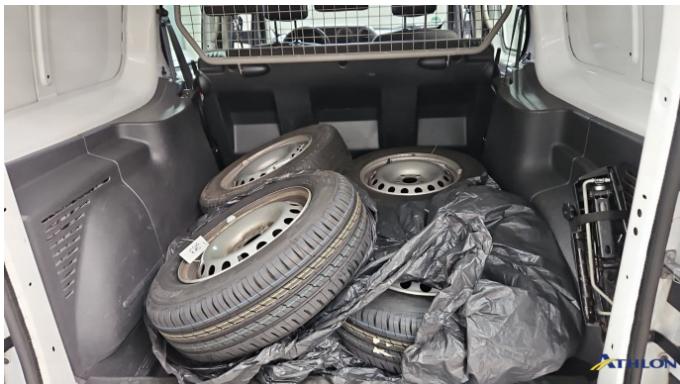
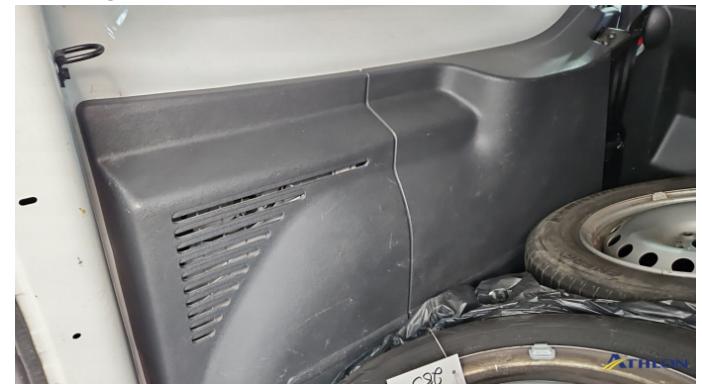
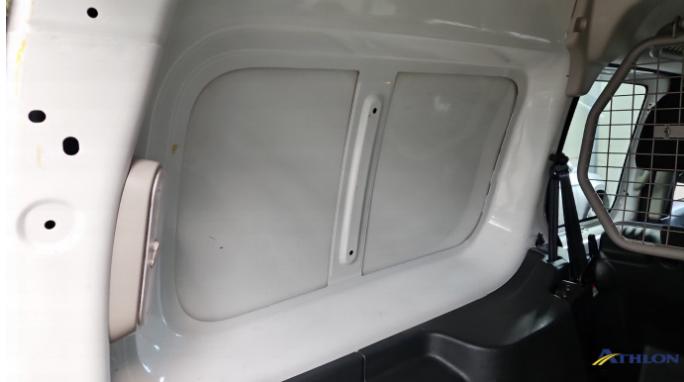
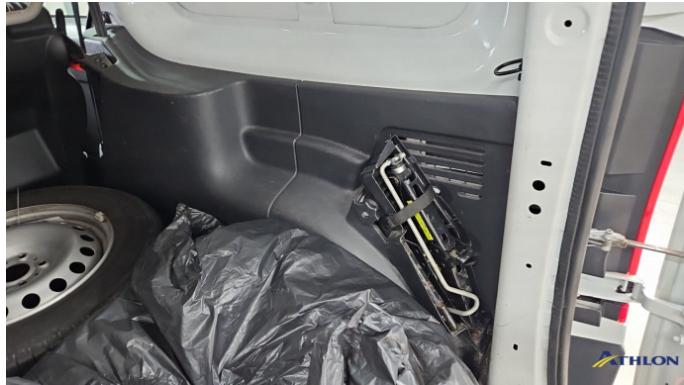
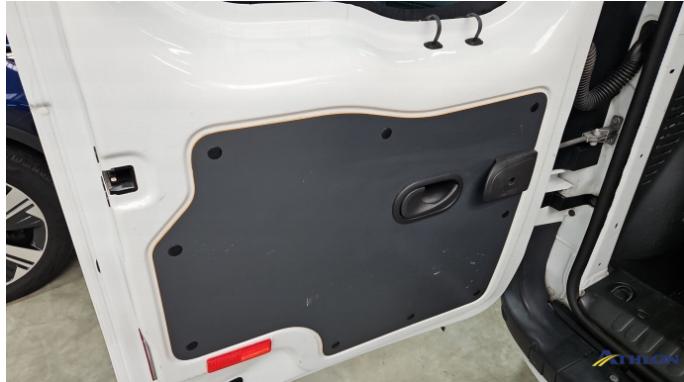
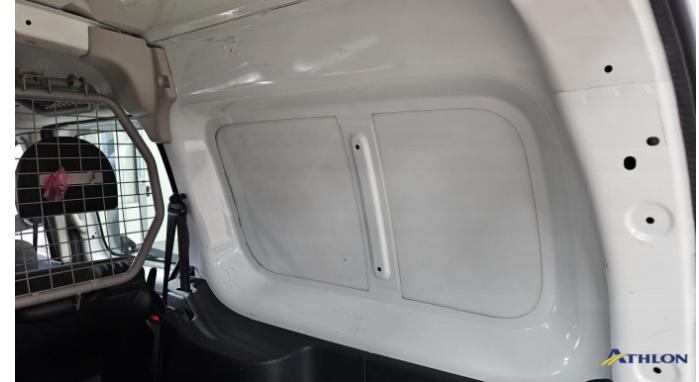
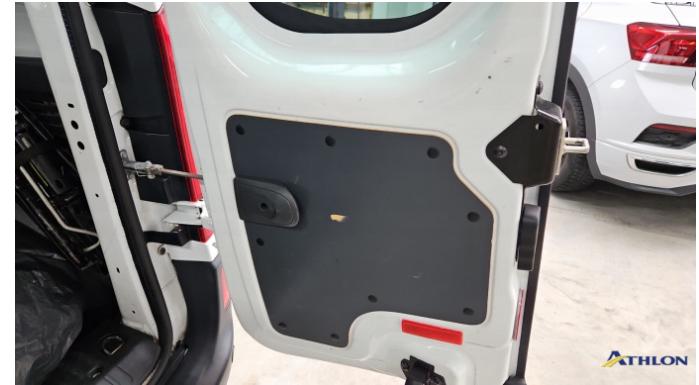
10. Laderaum
Gebrauchsspuren
