Gutachten

| Betreff | Remarketing |
| Modell / Verkaufsbezeichnung | Vito 114 CDI Kasten Kompakt |
| Fahrzeug-Identnummer | WDF44760113649171 |

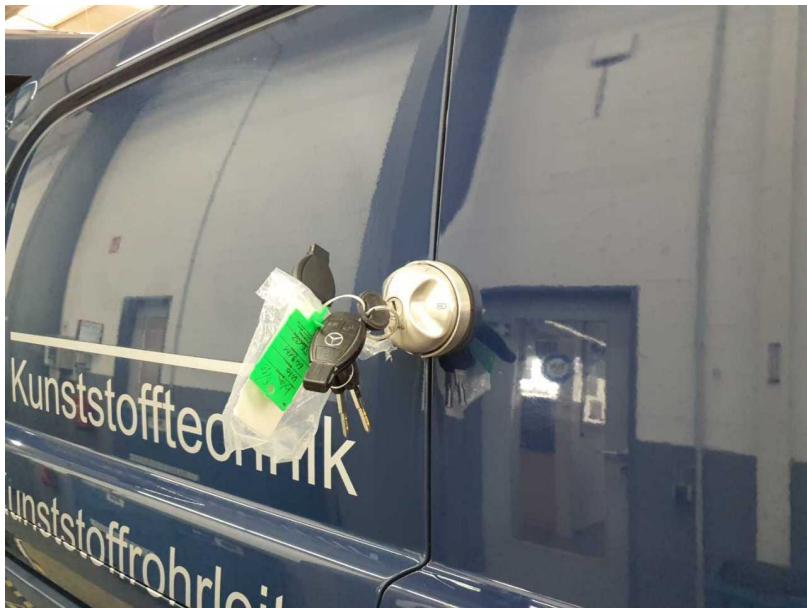
| Nr. | Bauteilgruppe | Beschreibung | Rep.Kosten | Minderwert |
|---|---|---|---|---|
| 1 | Sonstiges | Sonstiges (Zusatzschloss Schiebetür R) - Funktion / Zulässigkeit - kein Abzug | 0,00 € | 0,00 € |

Beschädigung #1: Sonstiges: Sonstiges (Zusatzschloss Schiebetür R) - Funktion / Zulässigkeit - kein Abzug

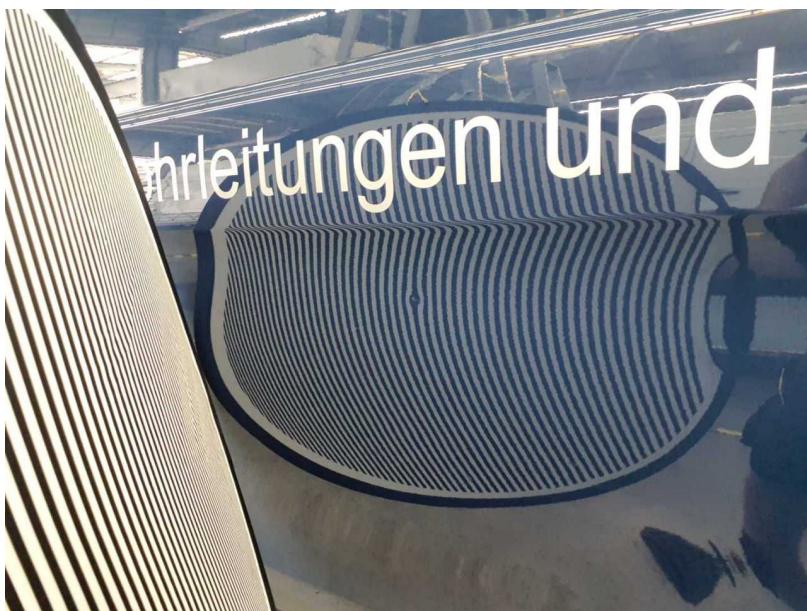
| Nr. | Bauteilgruppe | Beschreibung | Rep.Kosten | Minderwert |
|---|---|---|---|---|
| 2 | Seitenwand links | Seitenwand - Delle(n) - Smart Repair | 100,00 € | 100,00 € |

Beschädigung #2: Seitenwand links: Seitenwand - Delle(n) - Smart Repair

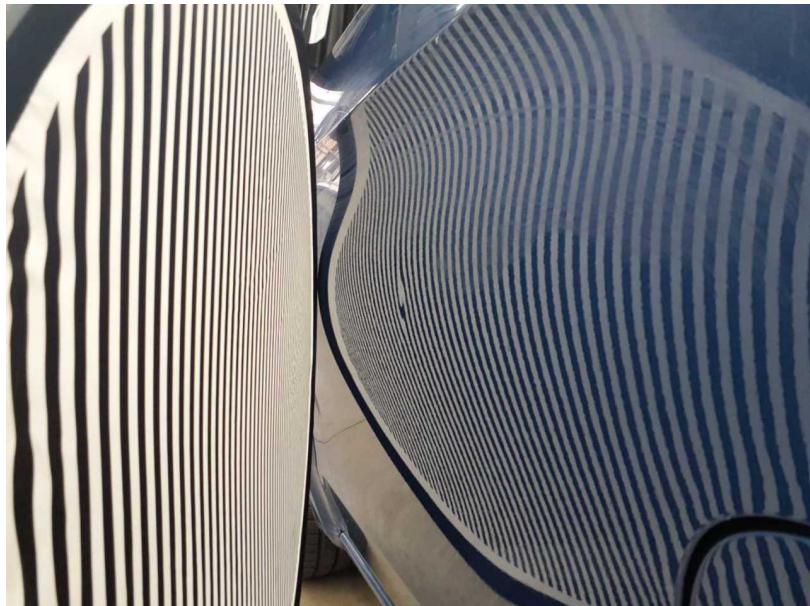
| Nr. | Bauteilgruppe | Beschreibung | Rep.Kosten | Minderwert |
|---|---|---|---|---|
| 3 | Tür vorn links | Tür - Delle(n) - Smart Repair | 100,00 € | 100,00 € |

Beschädigung #3: Tür vorn links: Tür - Delle(n) - Smart Repair

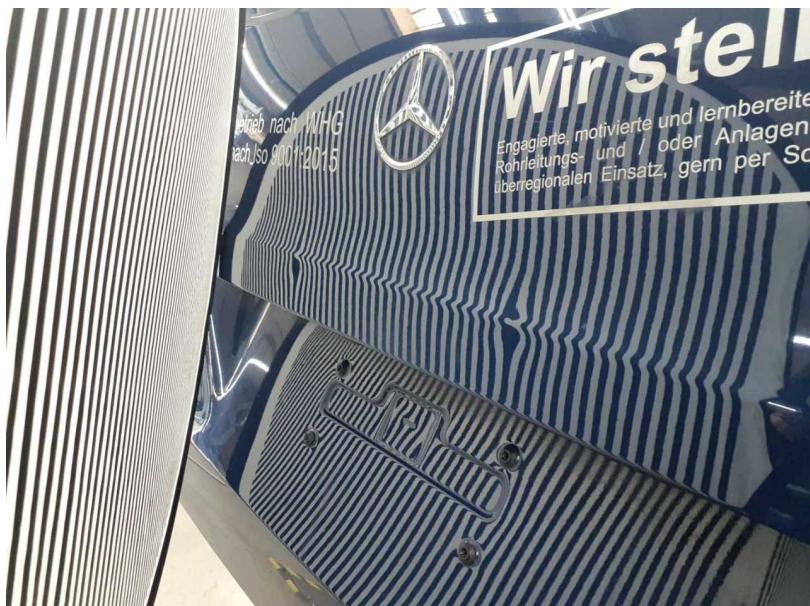
| Nr. | Bauteilgruppe | Beschreibung | Rep.Kosten | Minderwert |
|---|---|---|---|---|
| 4 | Heckklappe/-tür | Heckklappe - Delle(n) - Smart Repair | 120,00 € | 120,00 € |

Beschädigung #4: Heckklappe/-tür: Heckklappe - Delle(n) - Smart Repair

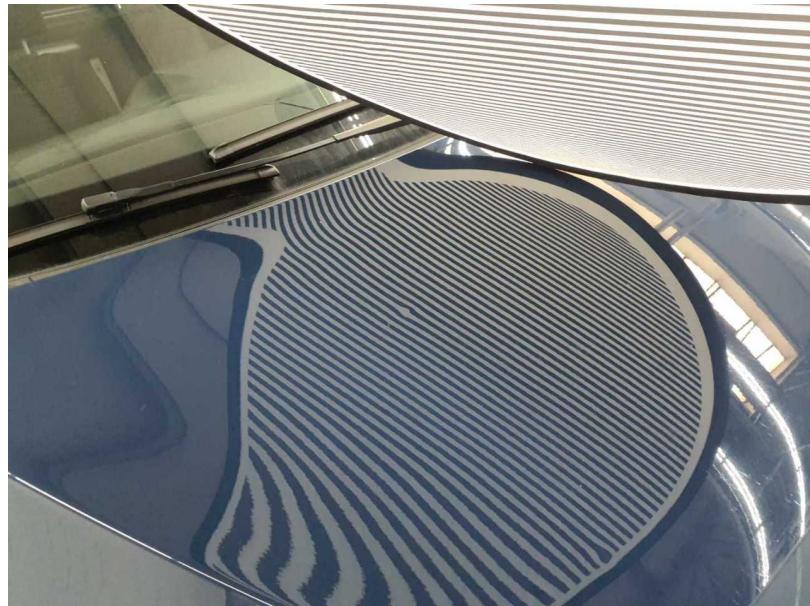
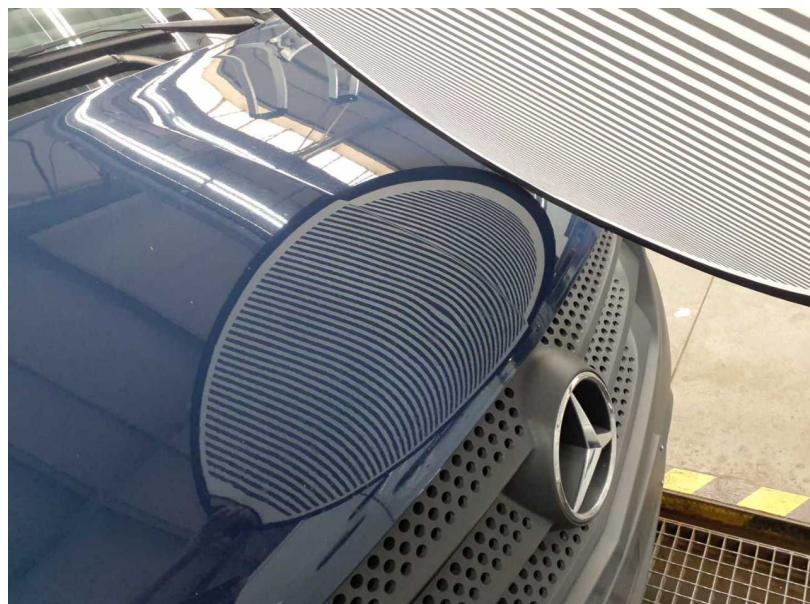
| Nr. | Bauteilgruppe | Beschreibung | Rep.Kosten | Minderwert |
|---|---|---|---|---|
| 5 | Motorhaube | Motorhaube - Delle(n) - Smart Repair | 120,00 € | 120,00 € |

Beschädigung #5: Motorhaube: Motorhaube - Delle(n) - Smart Repair

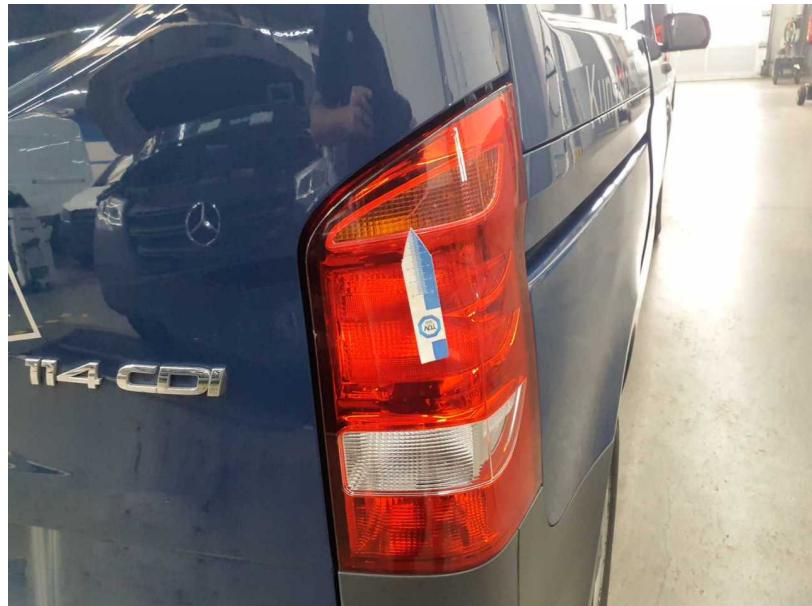
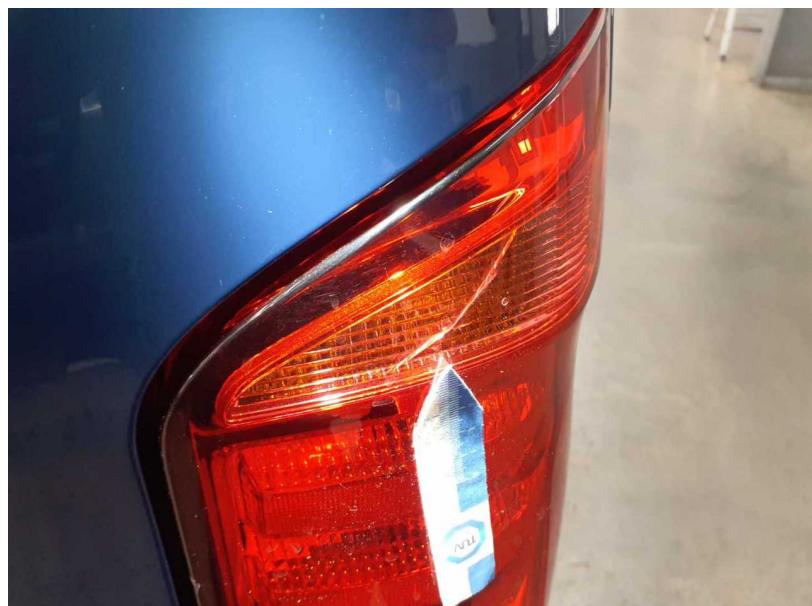
| Nr. | Bauteilgruppe | Beschreibung | Rep.Kosten | Minderwert |
|---|---|---|---|---|
| 7 | Heckleuchte | Heckleuchte rechts - gebrochen / gerissen - erneuern | 160,00 € | 160,00 € |

Beschädigung #7: Heckleuchte: Heckleuchte rechts - gebrochen / gerissen - erneuern

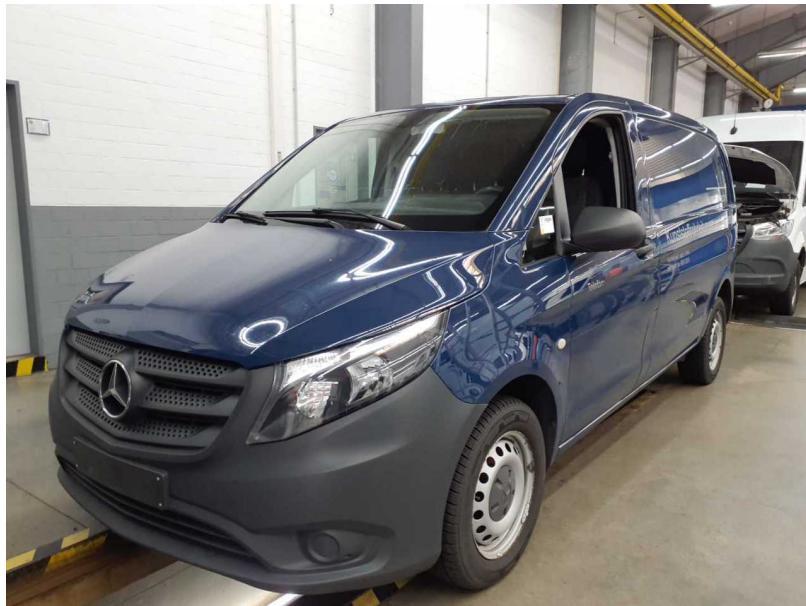
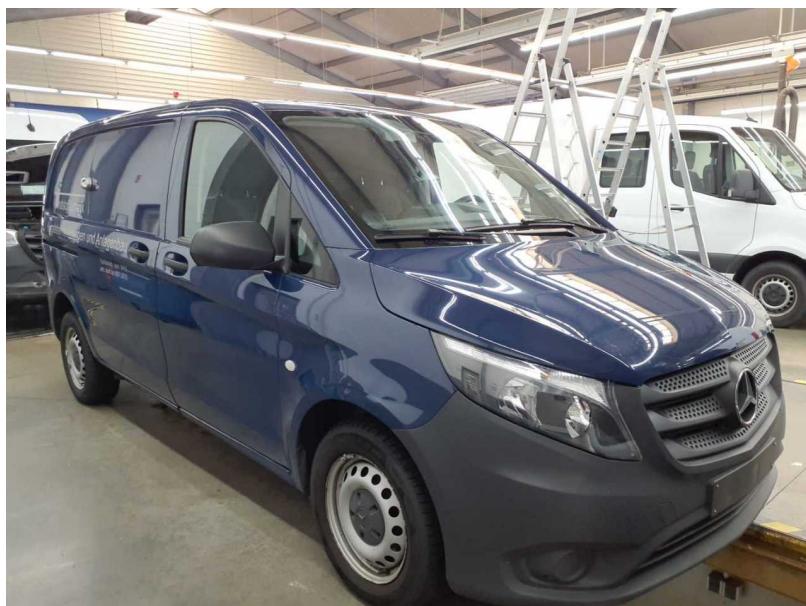
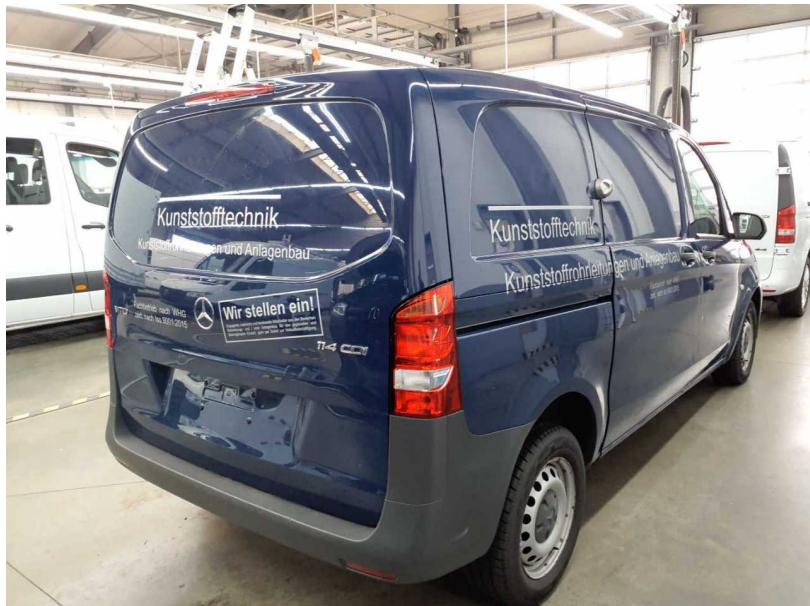
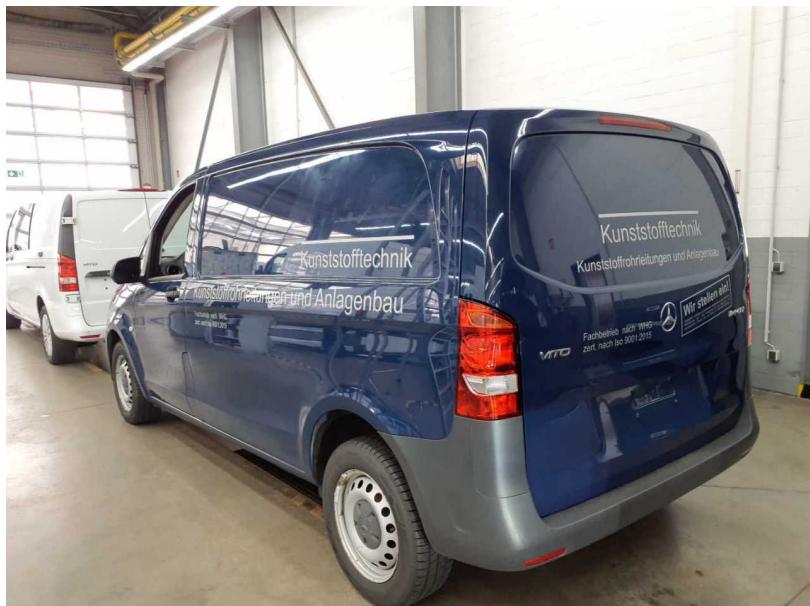
| Nr. | Bauteilgruppe | Beschreibung | Rep.Kosten | Minderwert |
|---|---|---|---|---|
| 8 | Karosserie | Karosserie (Kostenausweitung möglich) - beklebt/ beschriftet - entkleben/neutralisieren | 300,00 € | 300,00 € |

Beschädigung #8: Karosserie: Karosserie (Kostenausweitung möglich) - beklebt/ beschriftet - entkleben/neutralisieren

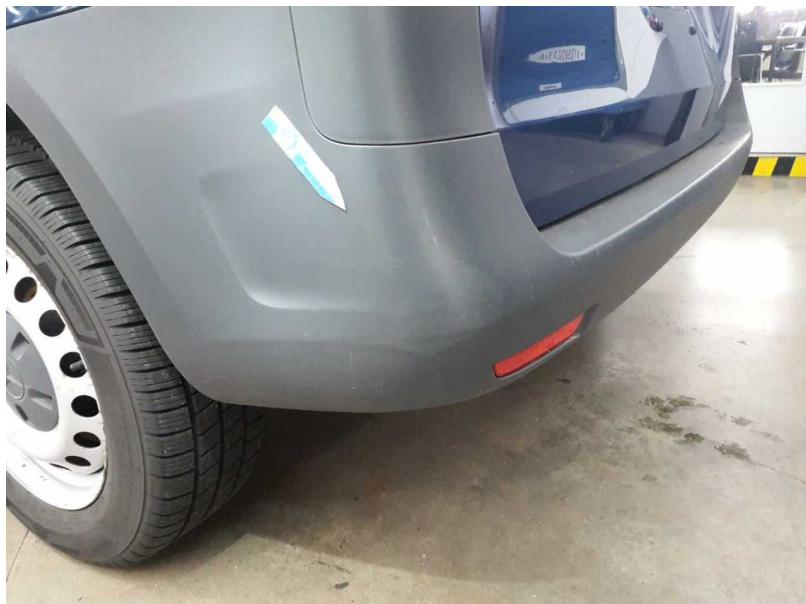
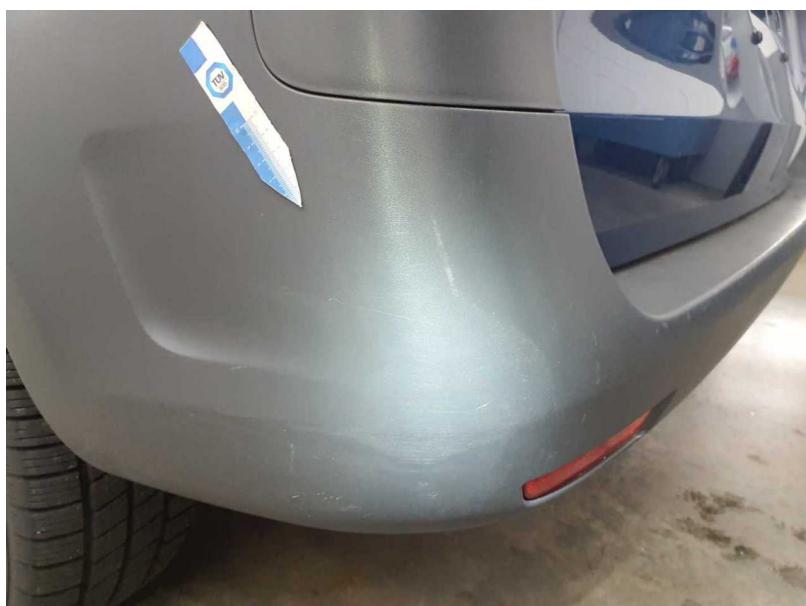
| Nr. | Bauteilgruppe | Beschreibung | Rep.Kosten | Minderwert |
|---|---|---|---|---|
| 9 | Stossfänger hinten | Stossfänger hinten - verkratzt / verschürft - erneuern | 520,00 € | 230,00 € |

Beschädigung #9: Stossfänger hinten: Stossfänger hinten - verkratzt / verschürft - erneuern

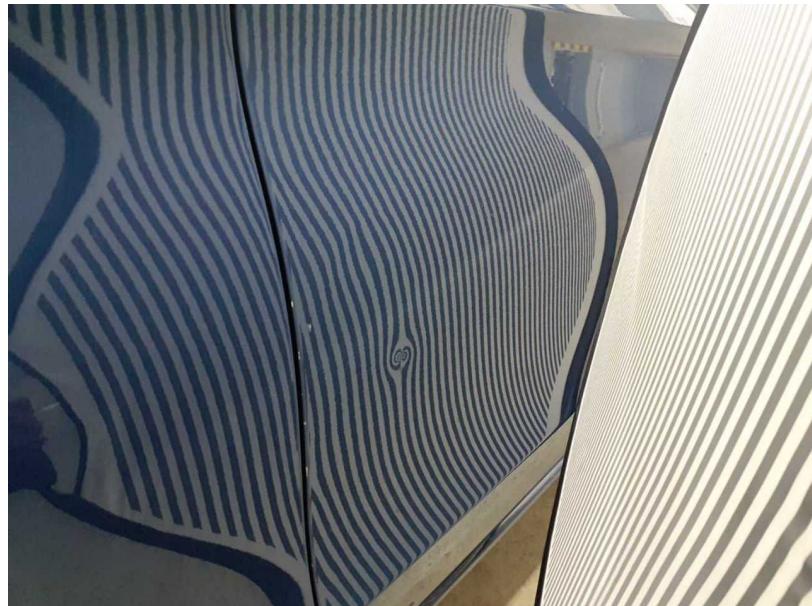
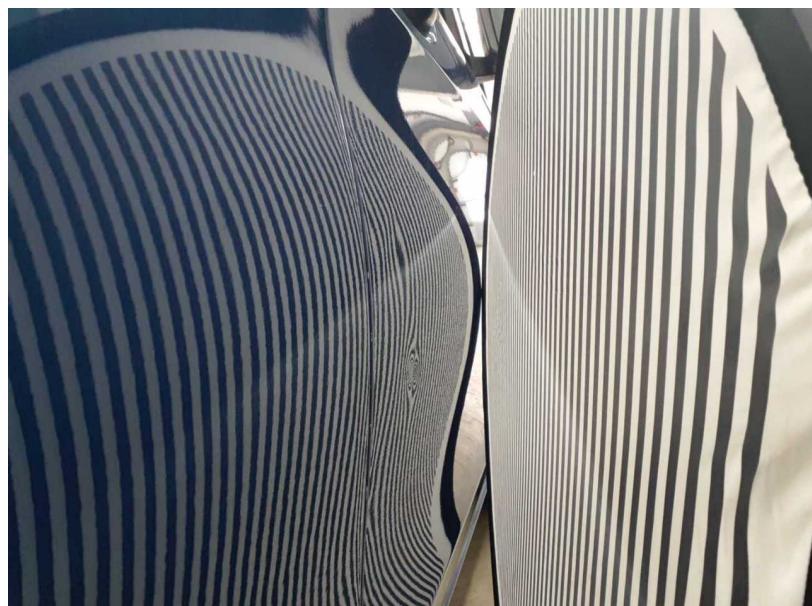
| Nr. | Bauteilgruppe | Beschreibung | Rep.Kosten | Minderwert |
|---|---|---|---|---|
| 10 | Tür vorn rechts | Tür - verformt - instandsetzen und lackieren | 600,00 € | 270,00 € |

Beschädigung #10: Tür vorn rechts: Tür - verformt - instandsetzen und lackieren

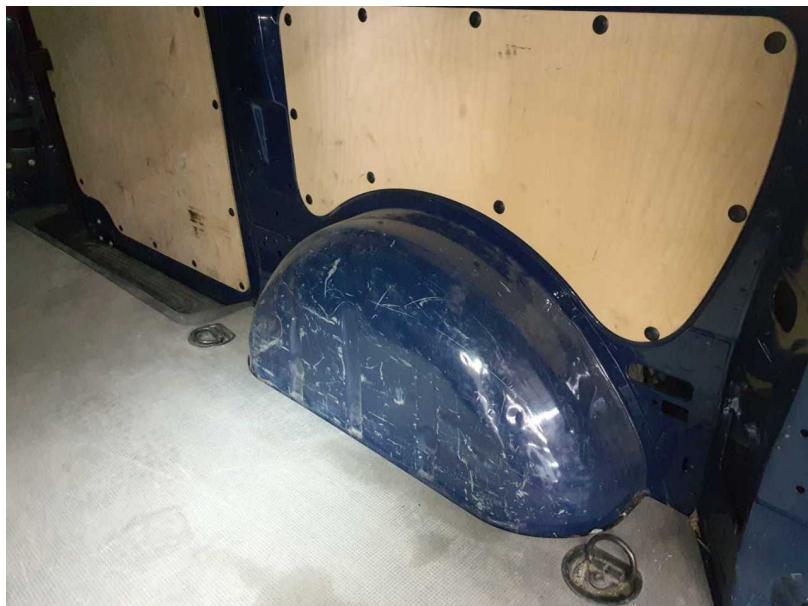
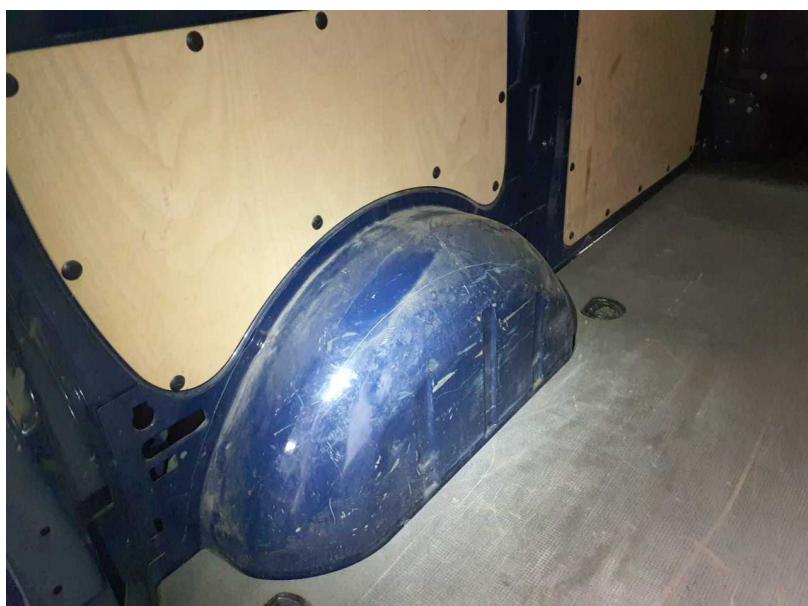
| Nr. | Bauteilgruppe | Beschreibung | Rep.Kosten | Minderwert |
|---|---|---|---|---|
| 11 | Karosserie | Radhaus hinten rechts (Inkl. links) - verformt - instandsetzen und lackieren | 700,00 € | 320,00 € |

Beschädigung #11: Karosserie: Radhaus hinten rechts (Inkl. links) - verformt - instandsetzen und lackieren

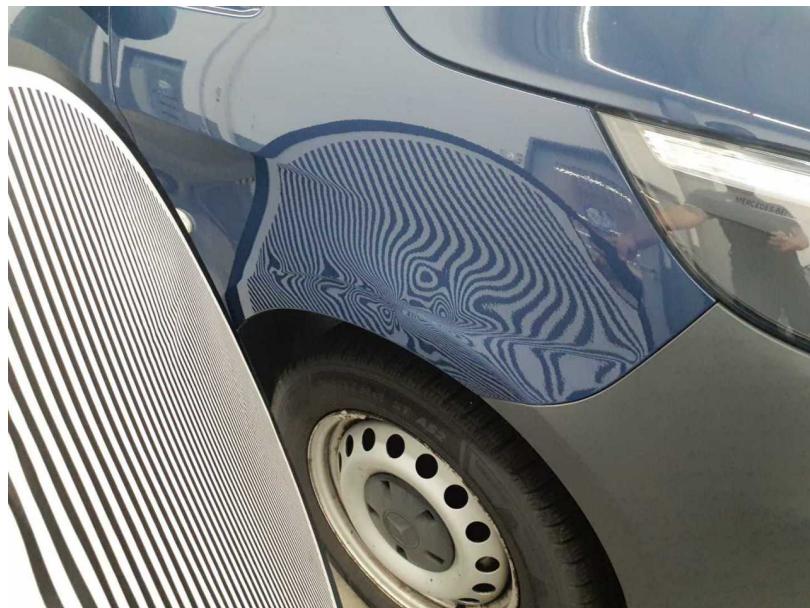
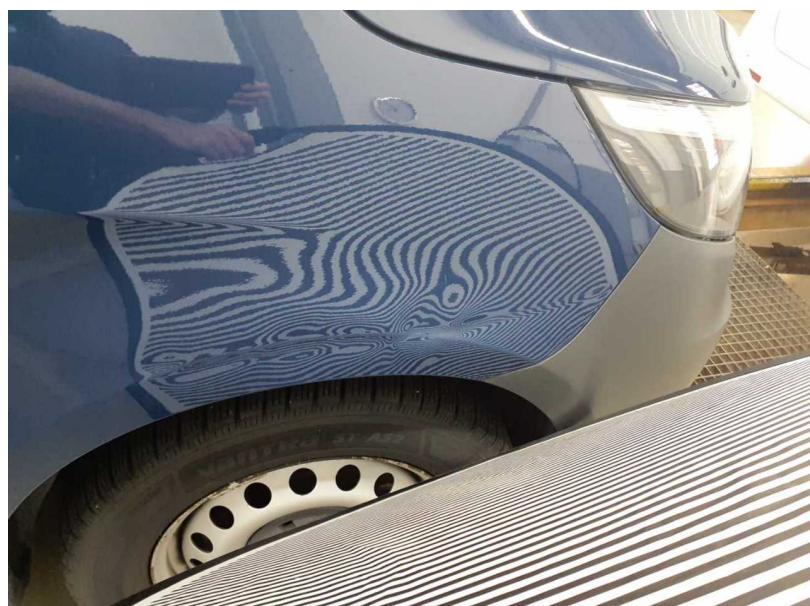
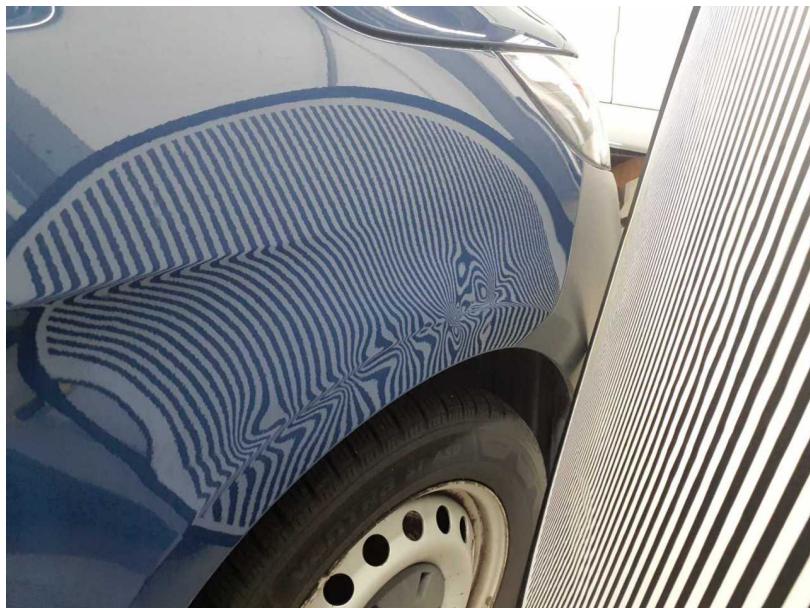
| Nr. | Bauteilgruppe | Beschreibung | Rep.Kosten | Minderwert |
|---|---|---|---|---|
| 12 | Kotflügel rechts | Kotflügel rechts - verformt - erneuern | 740,00 € | 330,00 € |

Beschädigung #12: Kotflügel rechts: Kotflügel rechts - verformt - erneuern

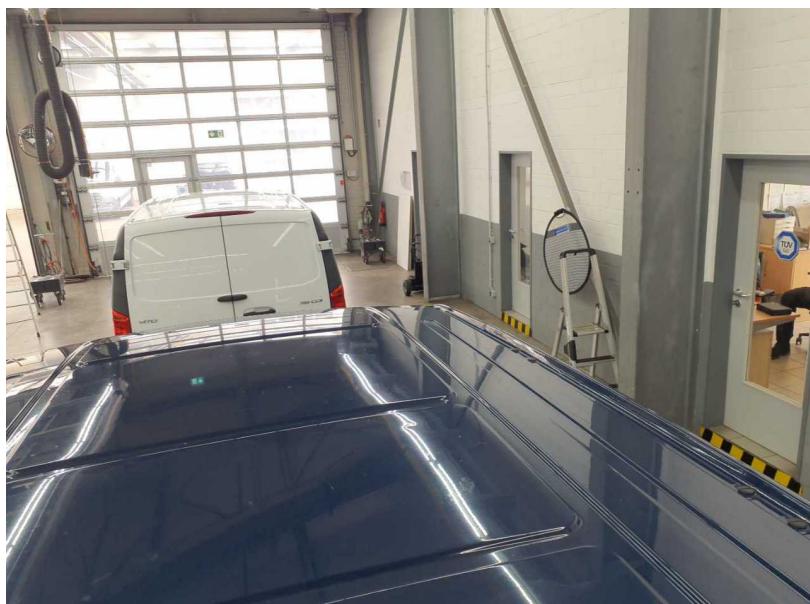
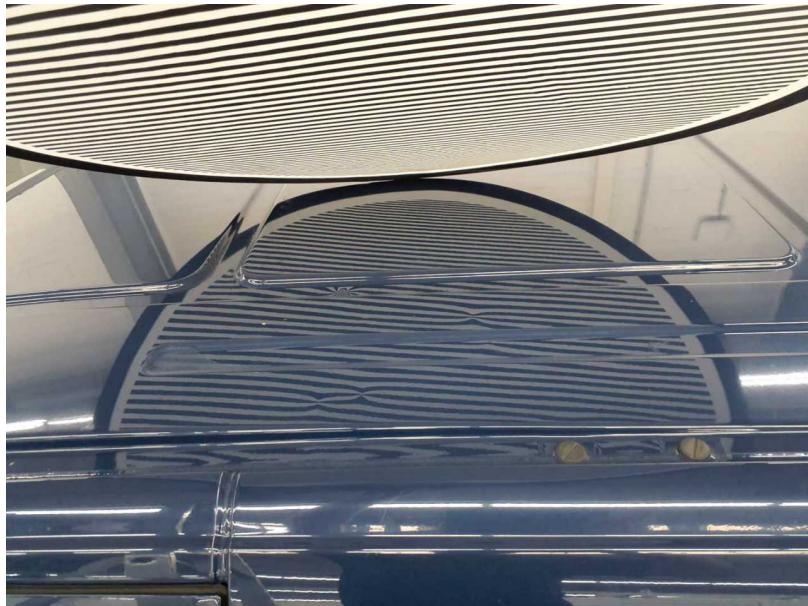
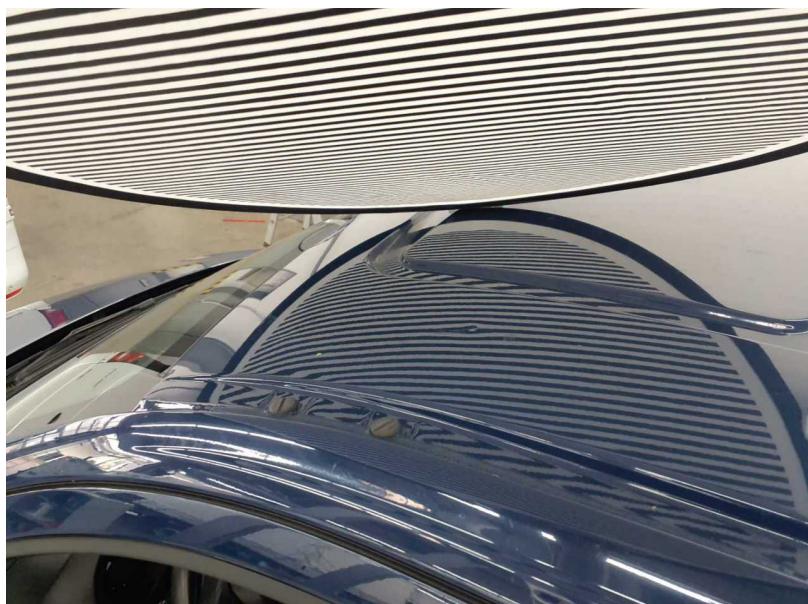
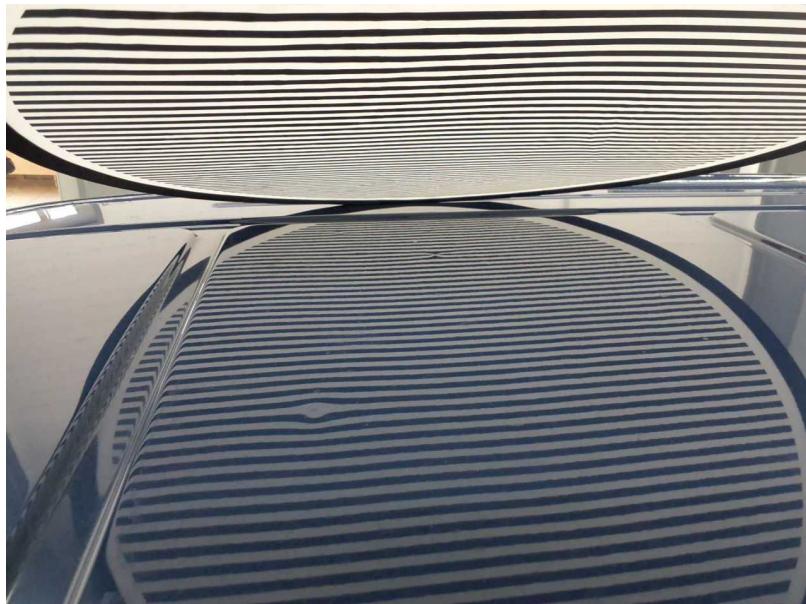
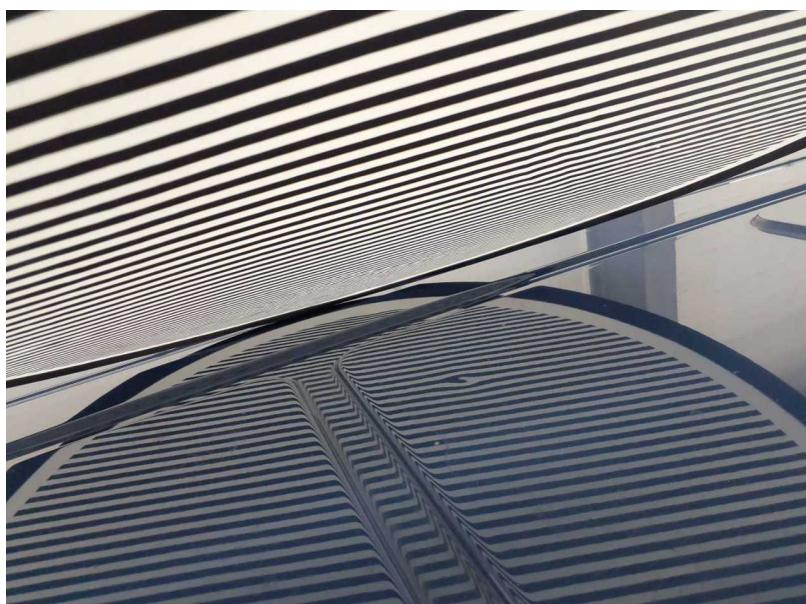
| Nr. | Bauteilgruppe | Beschreibung | Rep.Kosten | Minderwert |
|---|---|---|---|---|
| 13 | Fahrzeugdach | Dach (Beulen) - beschädigt - instandsetzen und lackieren | 1.000,00 € | 450,00 € |

Beschädigung #13: Fahrzeugdach: Dach (Beulen) - beschädigt - instandsetzen und lackieren

Beschädigung #13: Fahrzeuggdach: Dach (Beulen) - beschädigt - instandsetzen und lackieren
