G u t a c h t e n**0825BW405358**

Betreff : Bewertungsgutachten;
Ihr(e) Zeichen :
Auftraggeber : BwFuhrparkService GmbH
Am Turm 42, 53721 Siegburg
Fahrzeughalter : siehe Auftraggeber
Auftragssnummer : 294888
Vertragsnummer :
Amtliches Kennzeichen :
FIN : WDF44760313375984
Auftrag vom : 12.08.2025
Besichtigungsdatum : 14.08.2025
Besichtigungsort : Schütterfer Damm 1, 48432 Rheine
Besichtigt durch : Sirko Borchardt
Bei Besichtigung anwesend :

Gutachten Nr.: 0825BW405358**Datum: 18.08.2025****Technische Daten und Fahrzeugbeschreibung**

**Fahrzeugzustandsbewertung für Kennzeichen
 mit der FIN WDF44760313375984**

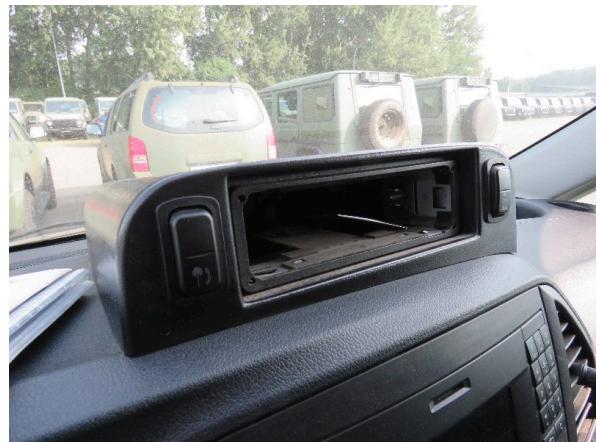
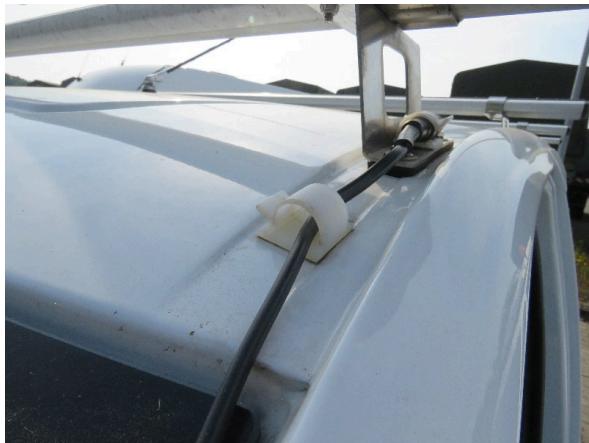
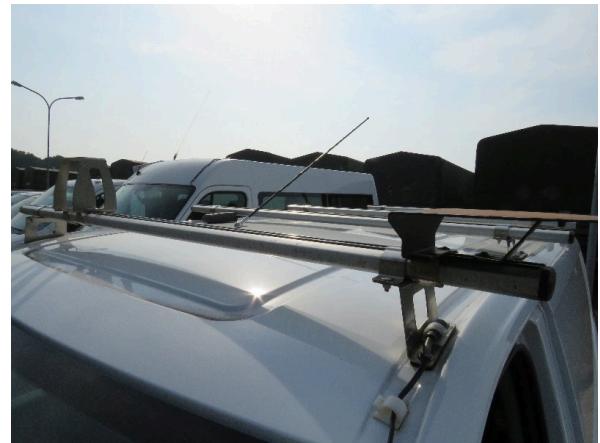
Bild 16: Karosserie Rüstsatz verbaut - Rückrüstung

Bild 17: Karosserie Rüstsatz verbaut -
Rückrüstung

Bild 18: Karosserie Rüstsatz verbaut -
Rückrüstung

Lfd. Nr.	Bezeichnung - Reparaturart	Rep-Kosten		Minderwert	
		ca. EUR (o.MwSt)	ca. EUR (m.MwSt)	ca. EUR (o.MwSt)	ca. EUR (m.MwSt)
Gewaltschaden					
1	Seitenwand rechts-Seitenwand rechts deformiert - instandsetzen und lackieren	1.355,00	1.612,45	1.355,00	1.612,45
	<u>Zwischensumme:</u>	<u>1.355,00</u>	<u>1.612,45</u>	<u>1.355,00</u>	<u>1.612,45</u>
Gebrauchsspuren					
2	Verglasung-Frontscheibe Steinschlag - ohne Reparatur	0,00	0,00	0,00	0,00
3	Motorhaube-Motorhaube Steinschlag - ohne Reparatur	0,00	0,00	0,00	0,00
4	Karosserie-Karosserie DelleKratzer - ohne Reparatur	0,00	0,00	0,00	0,00
	<u>Zwischensumme:</u>	<u>0,00</u>	<u>0,00</u>	<u>0,00</u>	<u>0,00</u>
Fehlteile					
5	Ausrüstung-Feuerlöscher fehlt - erneuern	25,00	29,75	25,00	29,75
	<u>Zwischensumme:</u>	<u>25,00</u>	<u>29,75</u>	<u>25,00</u>	<u>29,75</u>
Wertmindernde Faktoren					
6	Karosserie-Karosserie Rüstsatz verbaut - Rückrüstung	1.260,50	1.500,00	1.260,50	1.500,00

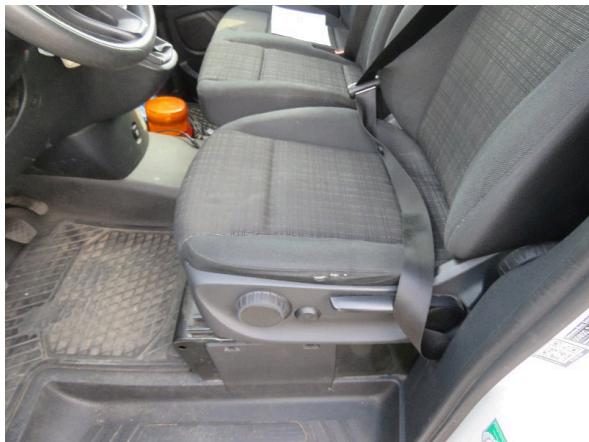
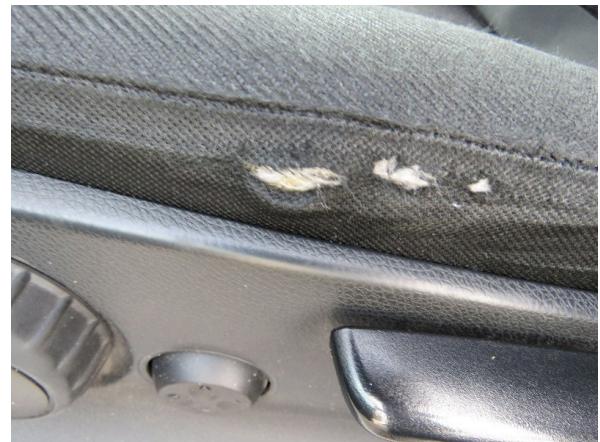
Bild 19: Sitzbezug links beschädigt - erneuern

Bild 20: Sitzbezug links beschädigt - erneuern

7	Sitz vorn-Sitzbezug links beschädigt - erneuern	436,15	519,02	436,15	519,02
8	Heckleuchte-Zusatzbremsleuchte beschädigt - erneuern	119,94	142,73	119,94	142,73
	<u>Zwischensumme:</u>	<u>1.816,59</u>	<u>2.161,74</u>	<u>1.816,59</u>	<u>2.161,74</u>
Endsummen	ca. ohne MwSt (EUR)		3.196,59	3.196,59	
19,00% MwSt			607,35	607,35	
Endsummen	ca. incl. MwSt (EUR)		3.803,94	3.803,94

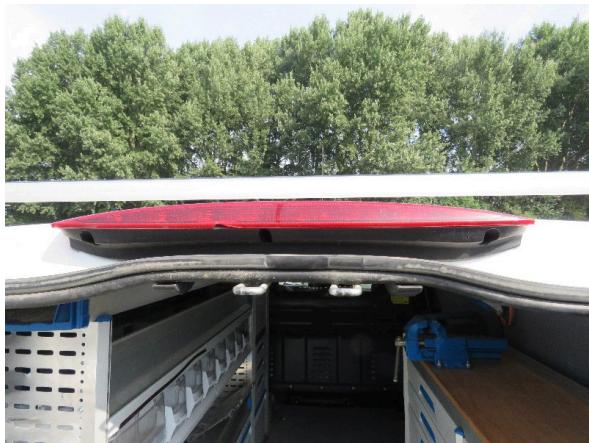
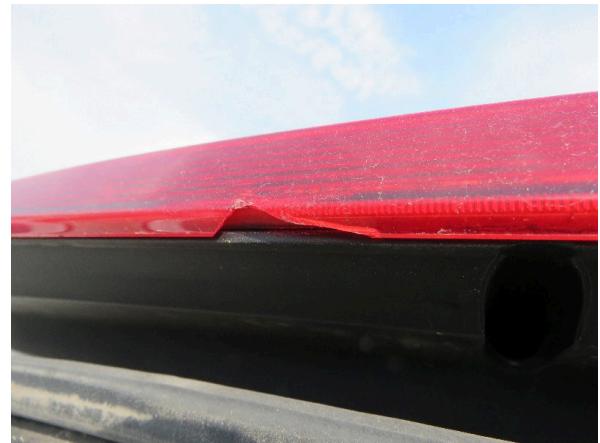
Bild 21: Zusatzbremsleuchte beschädigt -
erneuern

Bild 22: Zusatzbremsleuchte beschädigt -
erneuern

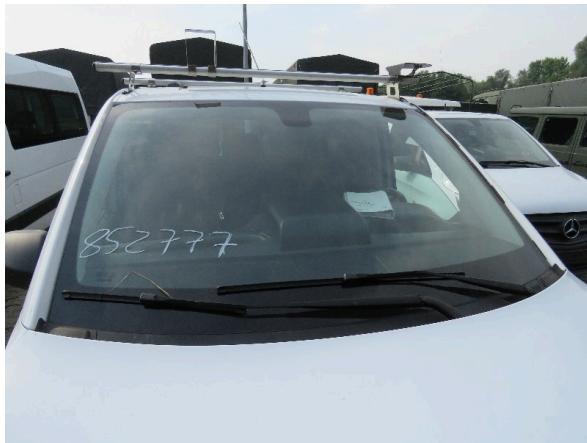
Bild 23: Frontscheibe Steinschlag - ohne Reparatur

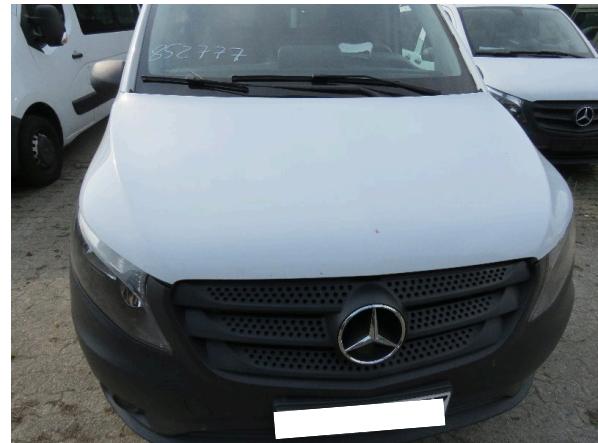
Bild 24: Motorhaube Steinschlag - ohne Reparatur

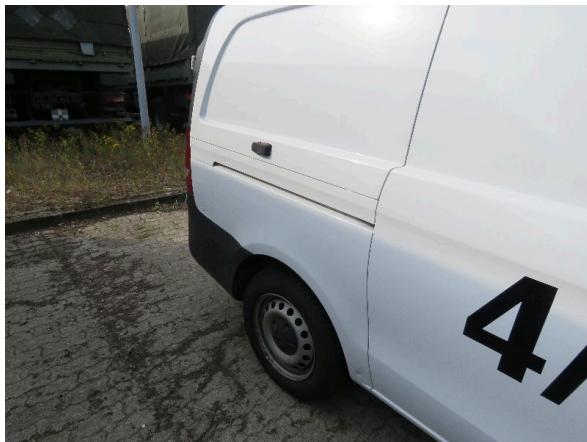
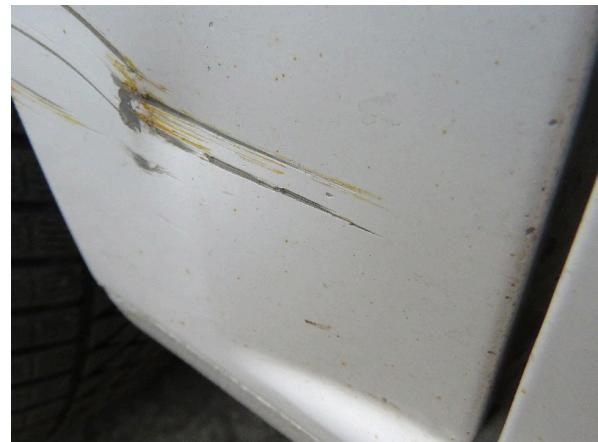
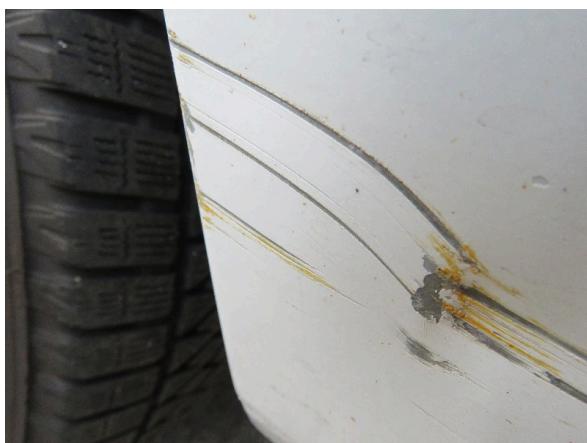
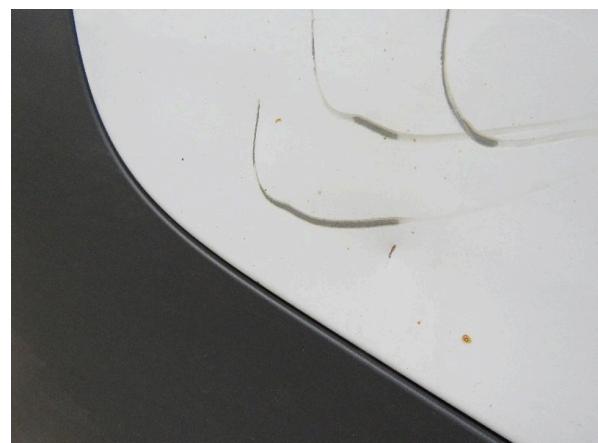
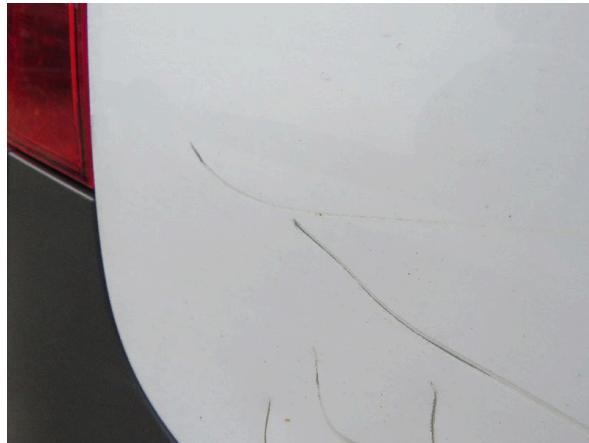
Bild 25: Seitenwand rechts deformiert - instandsetzen und lackieren

Bild 26: Seitenwand rechts deformiert - instandsetzen und lackieren

Bild 27: Seitenwand rechts deformiert - instandsetzen und lackieren

Bild 28: Seitenwand rechts deformiert - instandsetzen und lackieren

Bild 29: Seitenwand rechts deformiert -
instandsetzen und lackieren
