Zustandsbericht / Minderwertgutachten

**Kennzeichen****M YO4000****FIN****WDF44770513211095****Vorgang**

Erstzulassung	30.12.2016	Fahrzeugart	Transporter
Hersteller	MERCEDES-BENZ	Marke	Mercedes-Benz
Typ / Verkaufsbez.	Vito 119 CDI (BlueTEC)	Aufbauart	Transporter
Türen	SELECT	Sitzplätze	9
Fahrzeug-Ident.-Nr.	WDF44770513211095	Maße Länge/Breite/Höhe	5370 / 1928 / 1878 (mm)
Achsen / angetr. Achsen	2 / 1	Radstand (mm)	3430
zul. Gesamtmasse	3100 kg	HSN / TSN	1313 / EDN
Schlüssel-Nr.	20386095	Km-Stand abgelesen	678556
Energiequelle / Kraftstoff	Diesel	Zylinderanzahl	4 / Reihenmotor
Leistung (kW)	140	Hubraum (ccm)	2143
Schadstoffklasse:	EURO6;W;PI/CI; M, N1 I	Antriebsart	Heckantrieb
Getriebe	Automatik /	Felgen	Leichtmetall
Farbe	Elfenbein	Polster / Farbe	Kunstleder / Schwarz
Es wird unterstellt, dass die Gesamtaufleistung dem abgelesenen Km-Stand entspricht.

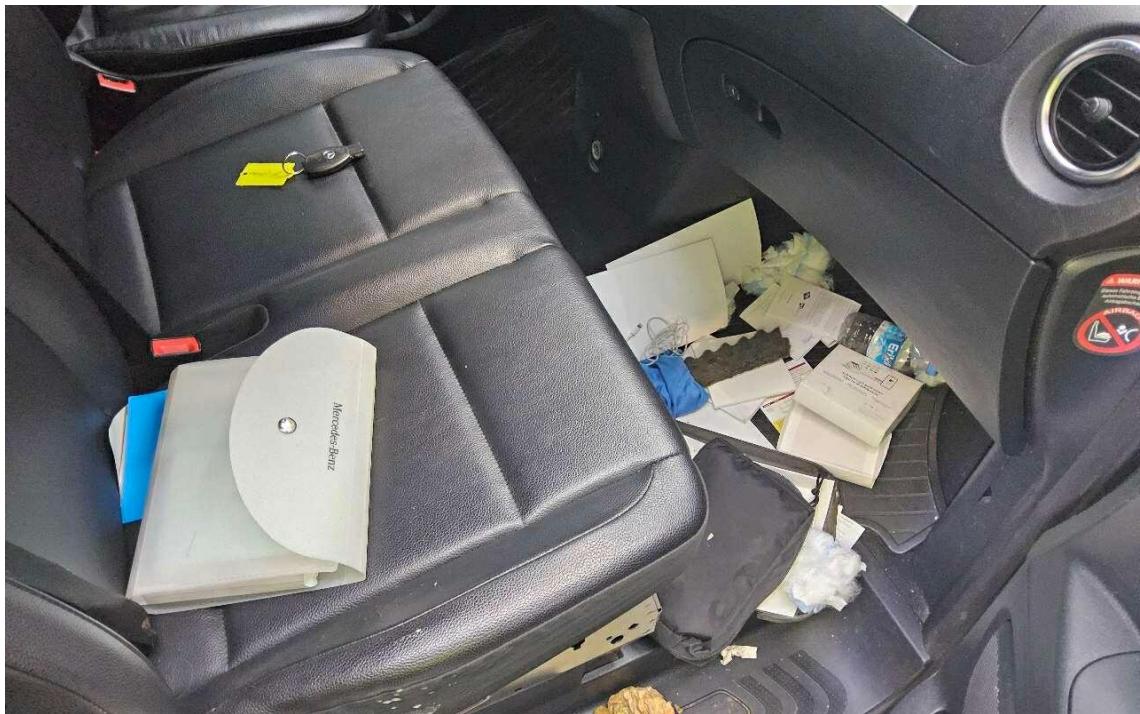
2. Fahrzeuginnenraum verschmutzt Schimmelbefall und Mäusebefall, reinigen (Bild 8, 9, 10, 12, 13)	500	voll	-500	-420,17
3. Mäusebefall Fahrzeuginnenraum Mehrkosten möglich, prüfen und Befund festlegen, Schadenerweiterung möglich	1.000	voll	-1.000	-840,34

Bild 8 : Fahrzeuginnenraum verschmutzt Schimmelbefall und Mäusebefall

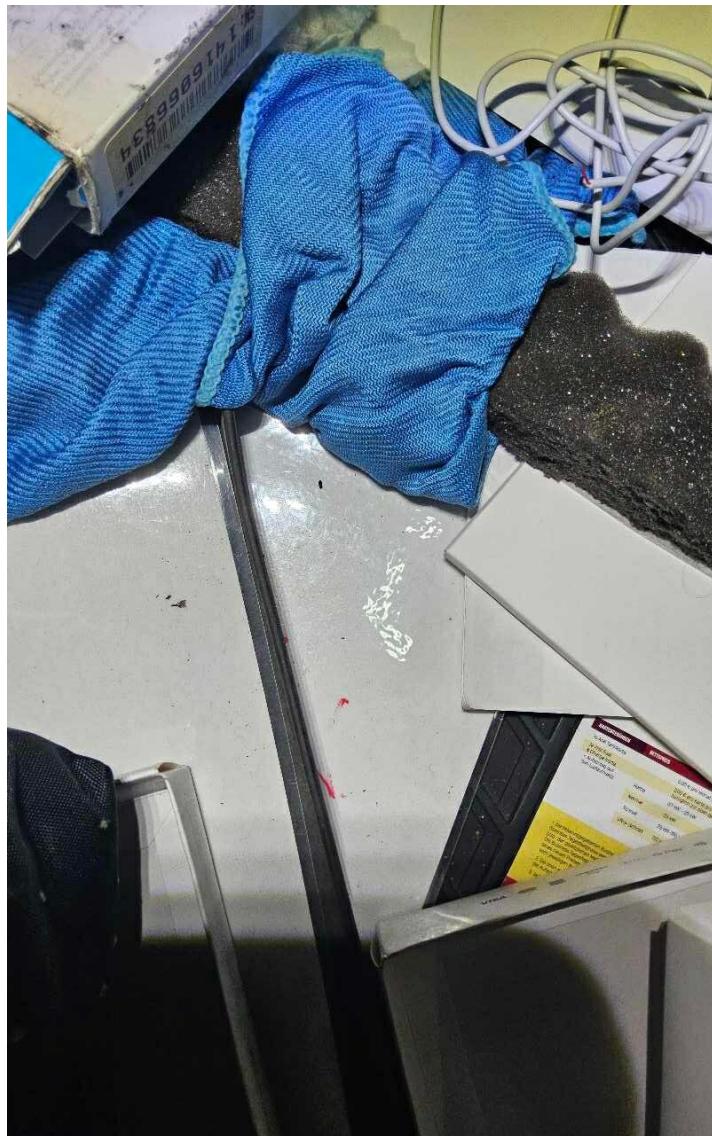
Bild 9 : Fahrzeuginnenraum verschmutzt Schimmelbefall und Mäusebefall

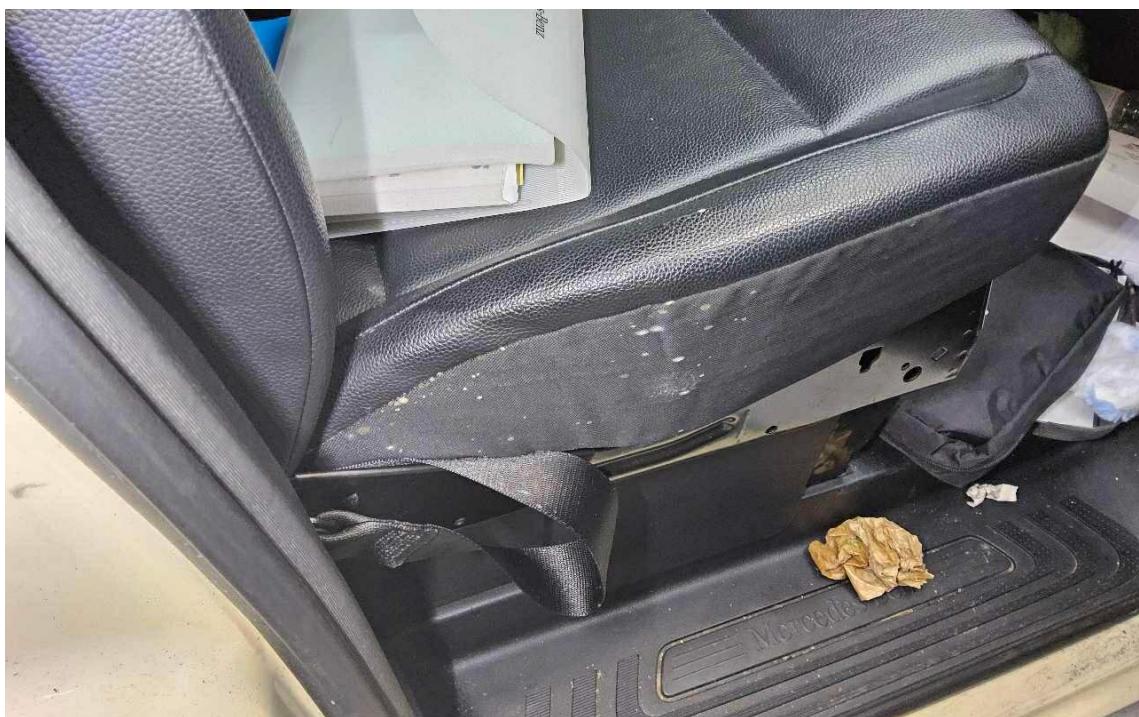
Bild 10 : Fahrzeuginnenraum verschmutzt Schimmelbefall und Mäusebefall

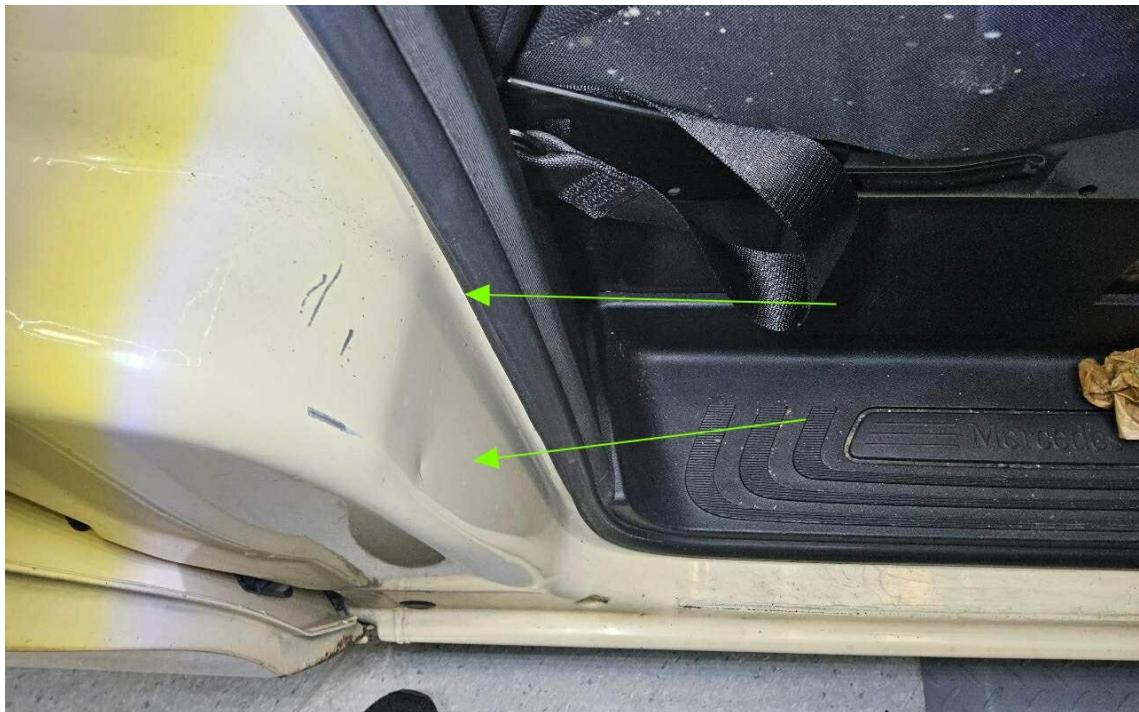
Türeinstiege eingedellt und zerkratzt, (Bild 11)
Räder im Kofferraum nicht zugeordnet, (Bild 15)
Fahrertür zerkratzt, (Bild 21)
Motorhaube Steinschläge und deformiert, (Bild 28, 29, 30, 31)
Felge vorne links zerkratzt,
Felge hinten rechts zerkratzt,

Bild 11 : Türeinstiege eingedellt und zerkratzt

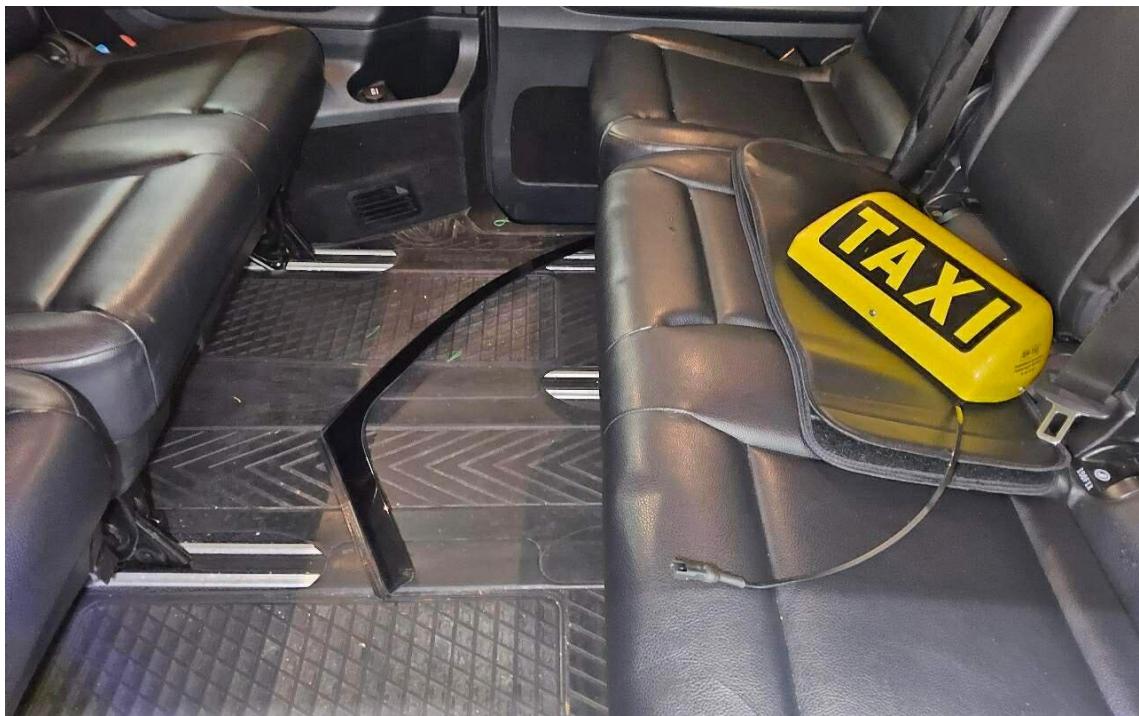
Bild 12 : Fahrzeuginnenraum verschmutzt Schimmelbefall und Mäusebefall

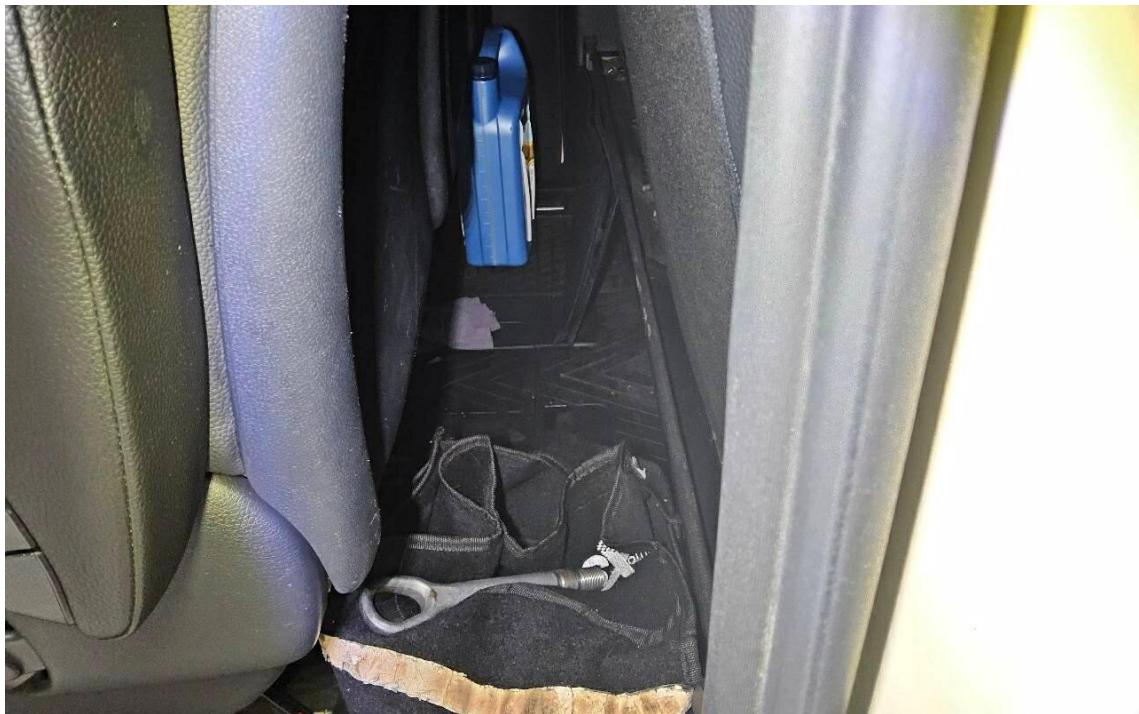
Bild 13 : Fahrzeuginnenraum verschmutzt Schimmelbefall und Mäusebefall

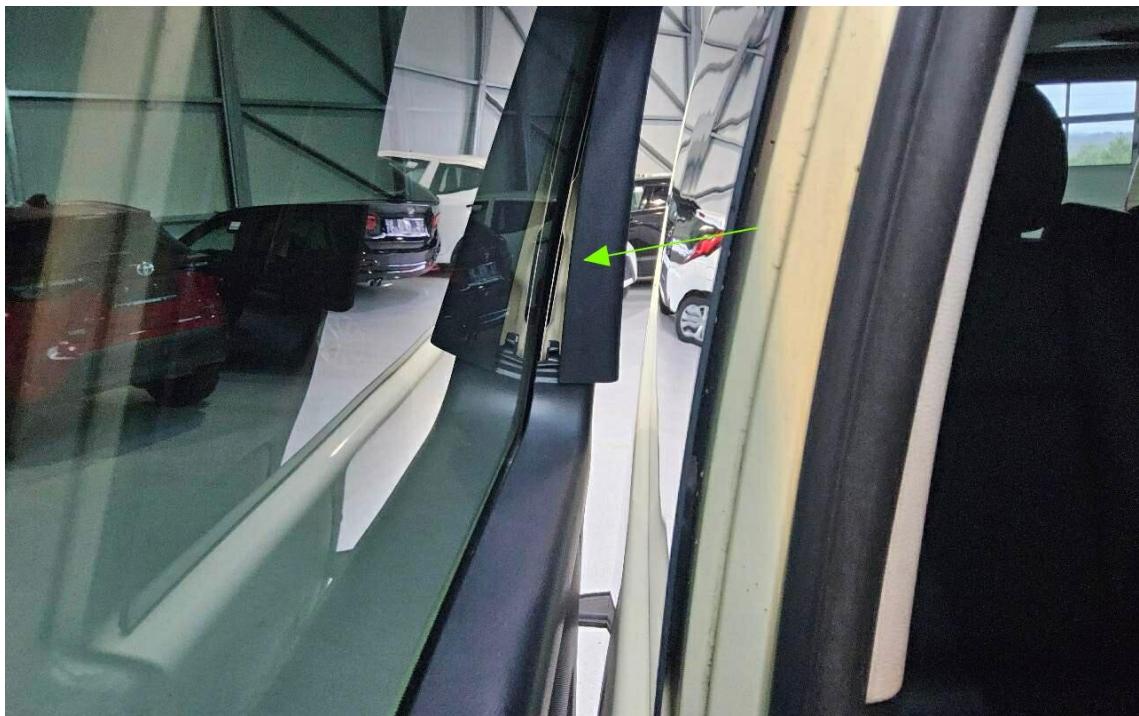
4. Verkleidung Schiebetür rechts lose, prüfen und Befund festlegen, Schadenerweiterung möglich (Bild 14)	100	voll	-100	-84,03
5. Dachhimmel dreckig und gerissen, prüfen und Befund festlegen, Schadenerweiterung möglich (Bild 16, 17, 18, 19)	500	voll	-500	-420,17

Bild 14 : Verkleidung Schiebetür rechts lose

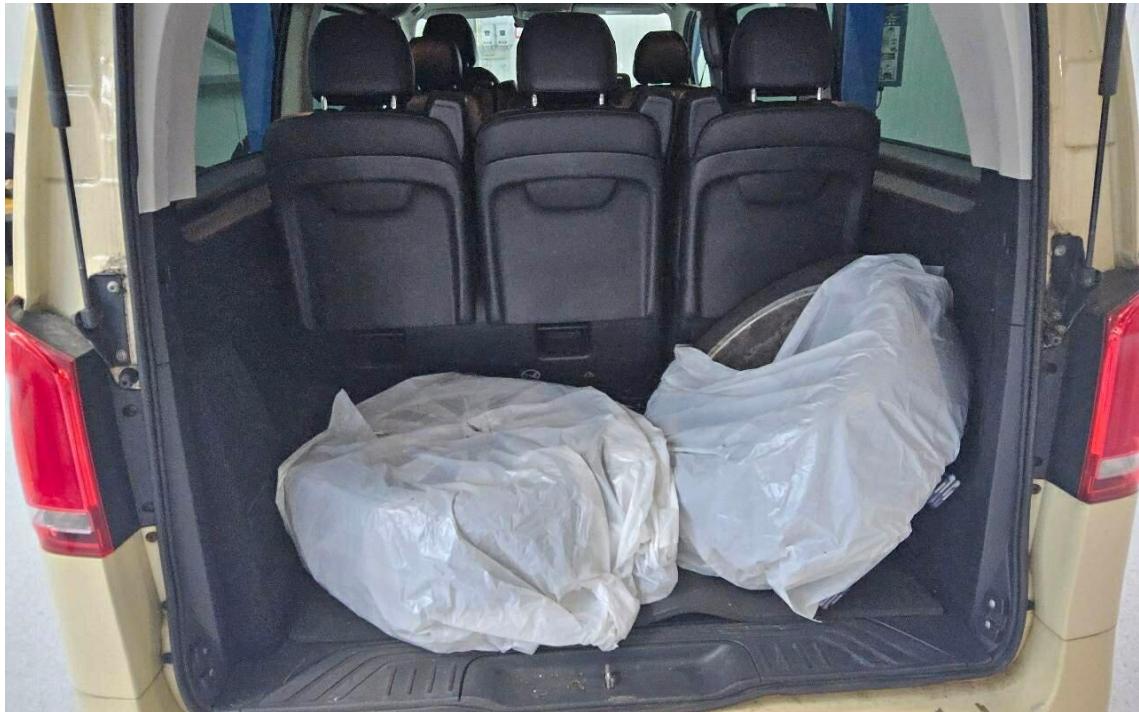
Bild 15 : Räder im Kofferraum nicht zugeordnet

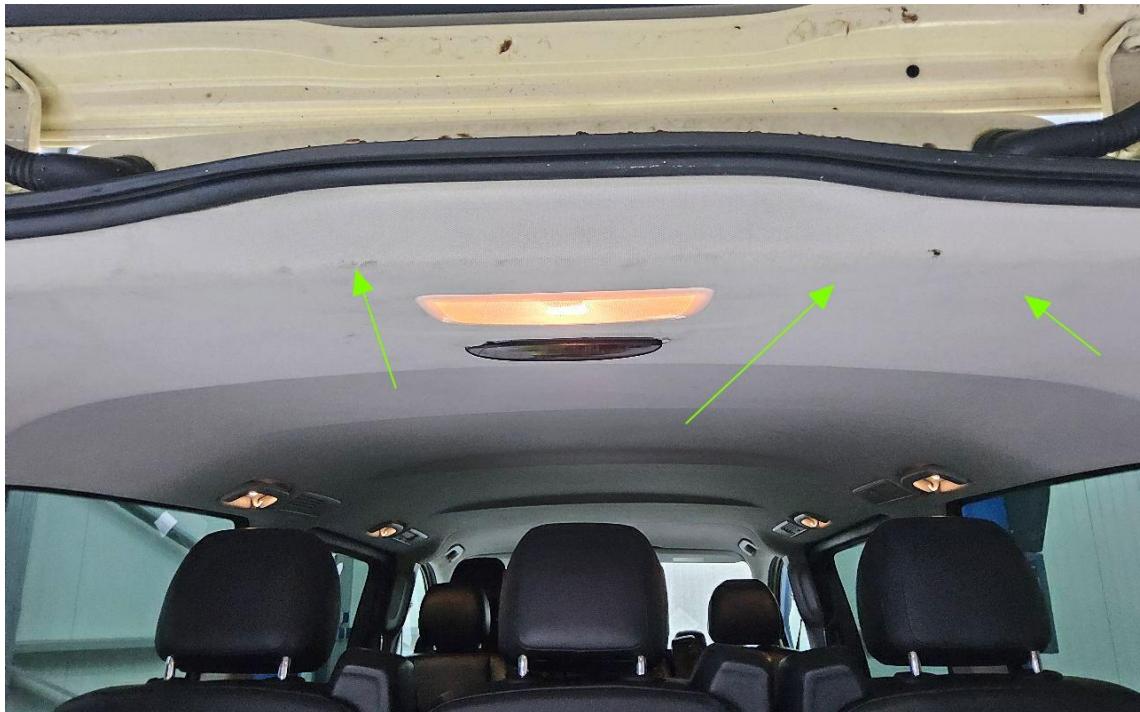
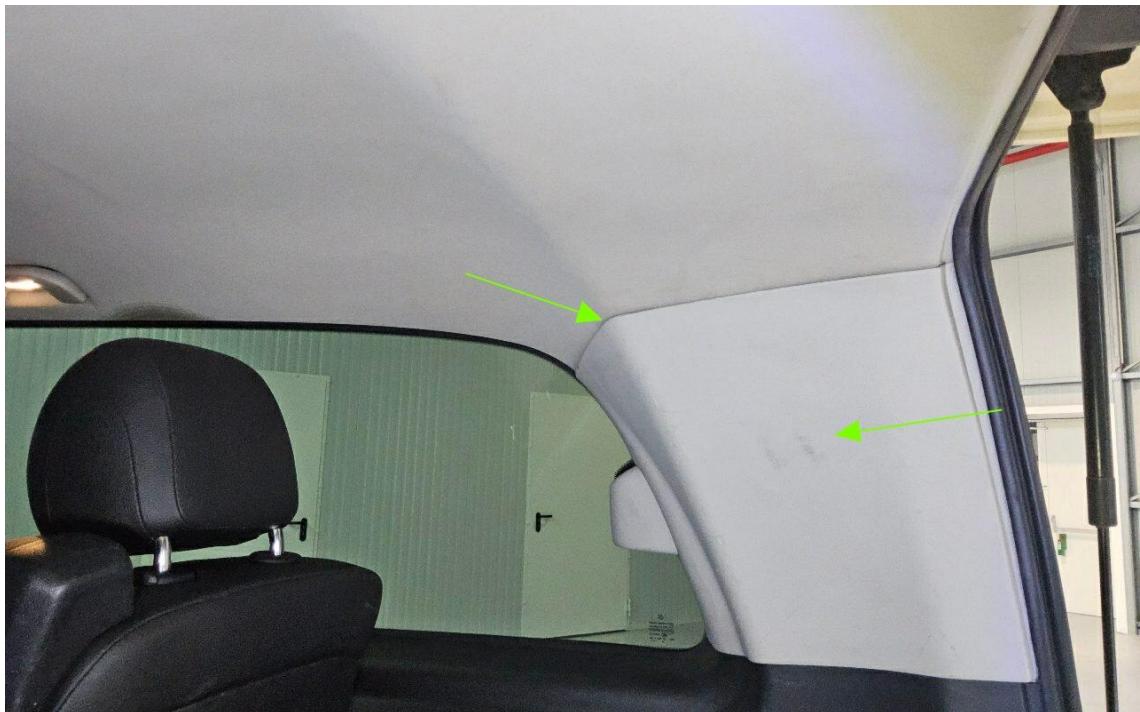
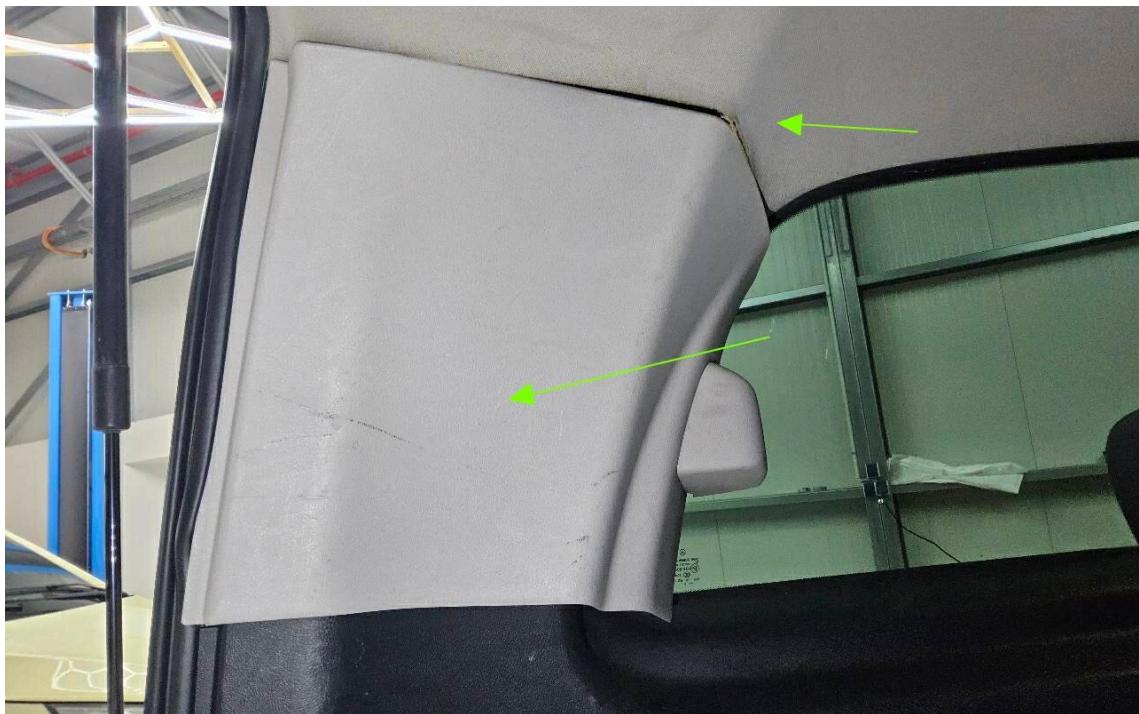
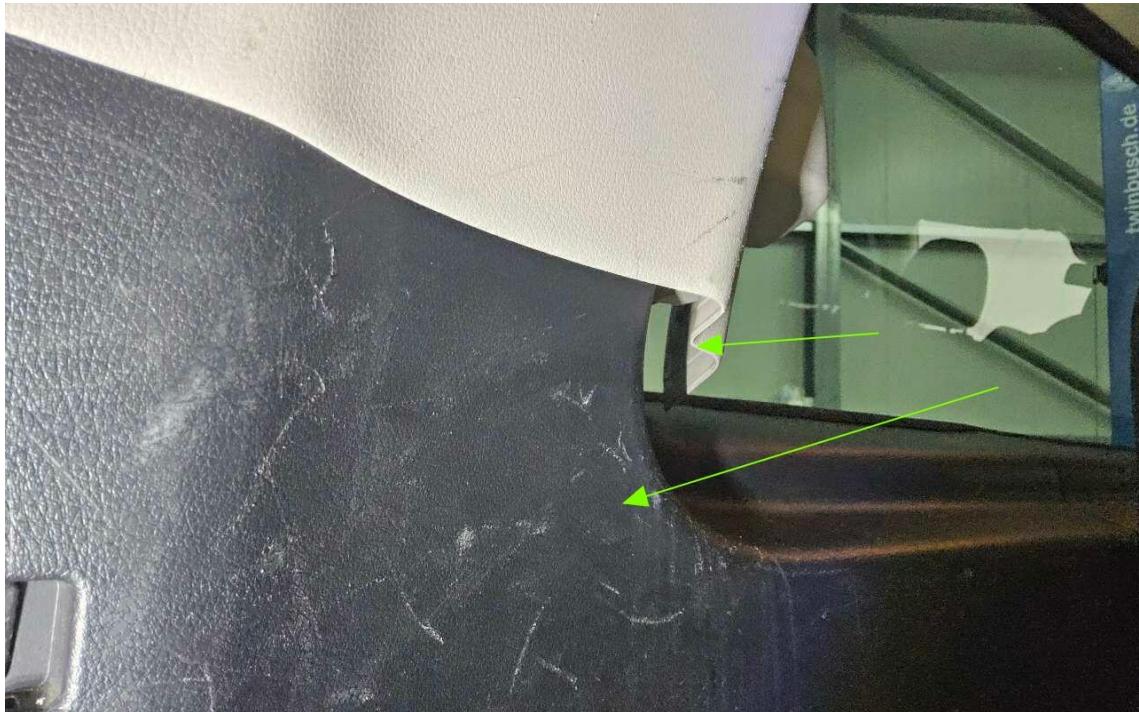
Bild 16 : Dachhimmel dreckig und gerissen

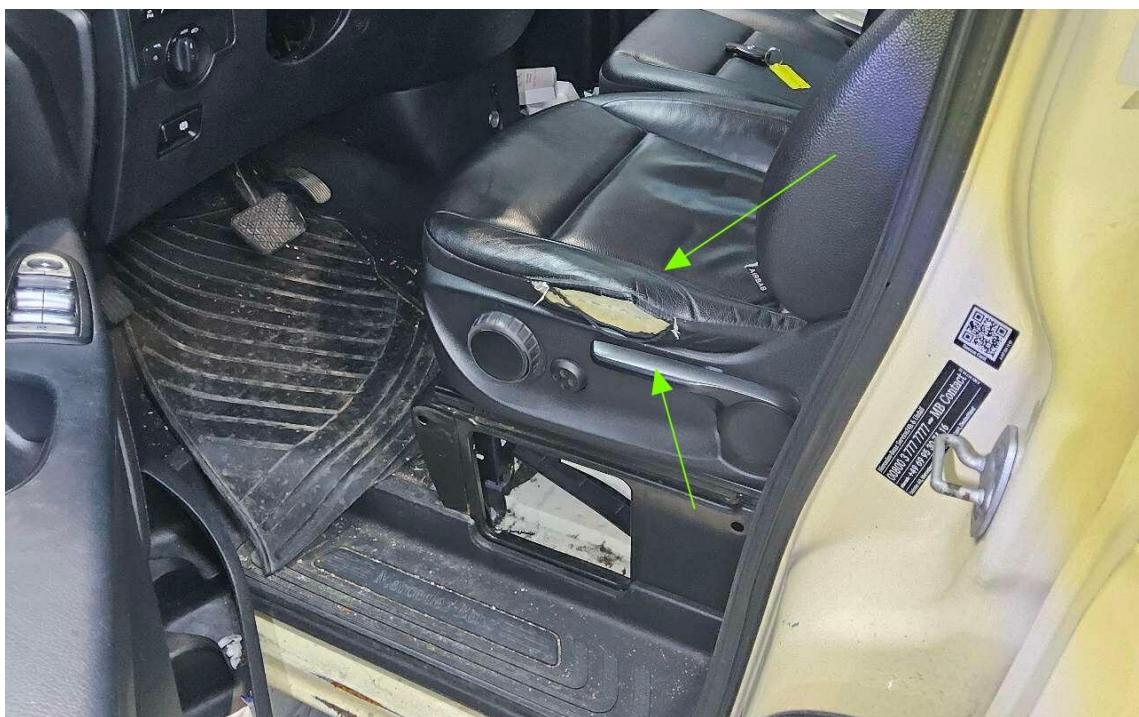
6. Fahrersitzkissen zerrissen, erneuern (Bild 20)	630	voll	-630	-529,41
7. Fehlermeldung Back Up Batterie, prüfen und Befund festlegen, Schadenerweiterung möglich (Bild 22)	150	voll	-150	-126,05

Bild 20 : Fahrersitzkissen zerrissen

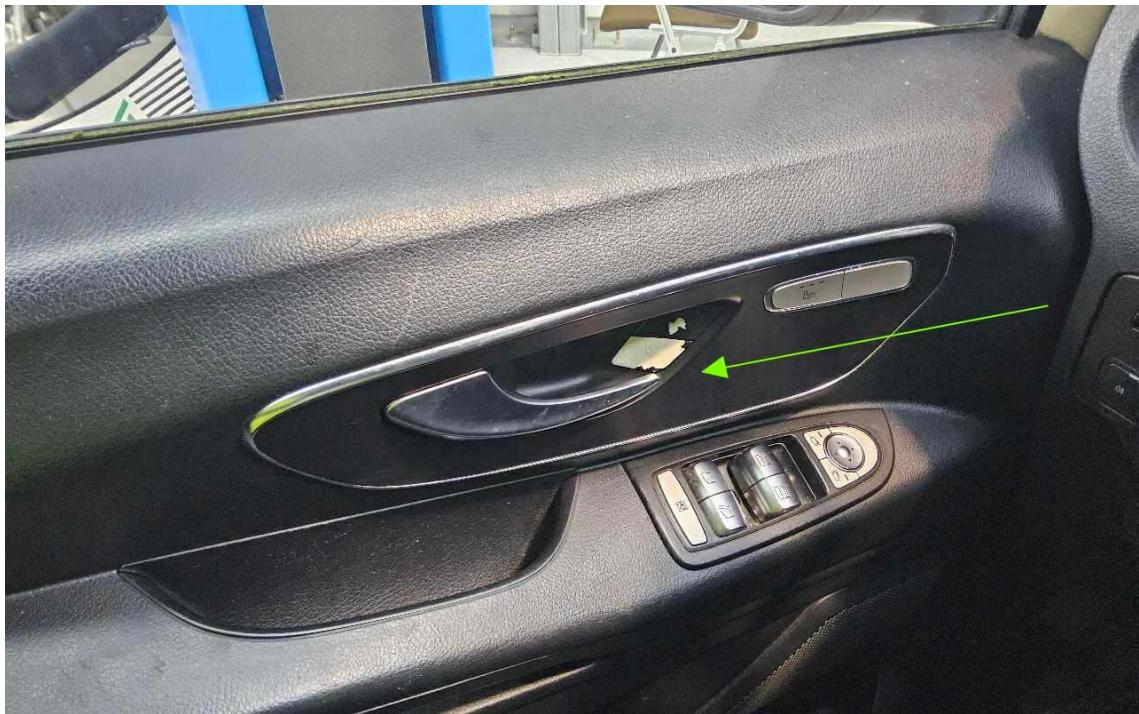
Bild 21 : Fahrertür zerkratzt

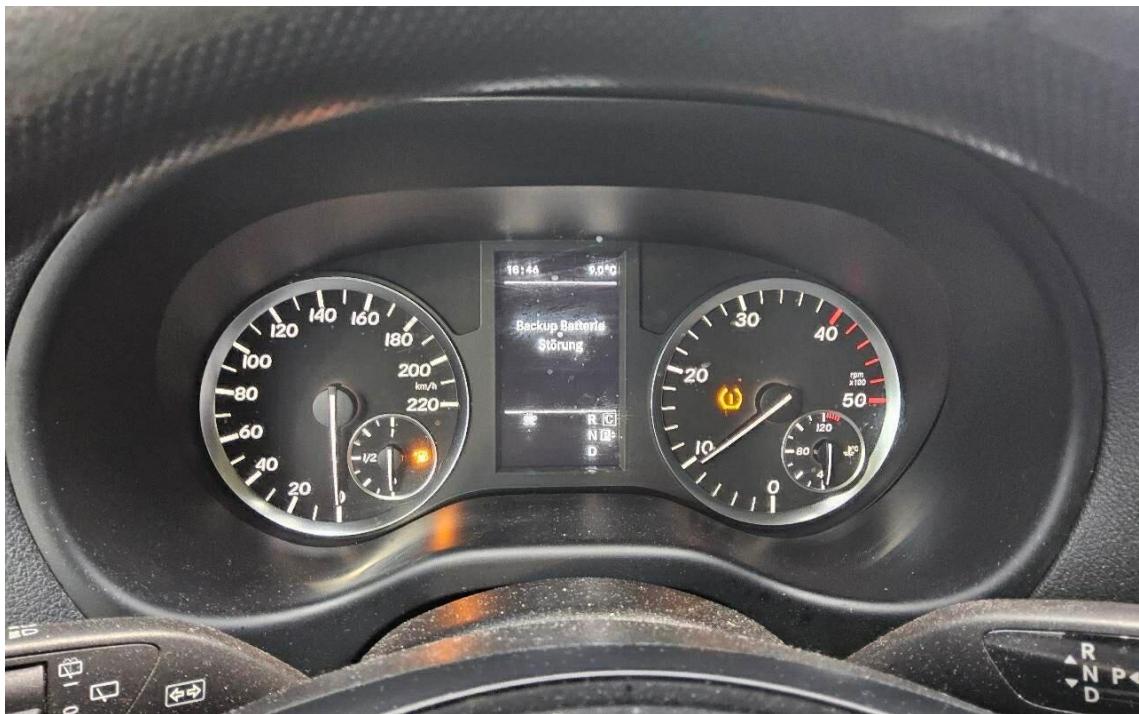
Bild 22 : Fehlermeldung Back Up Batterie

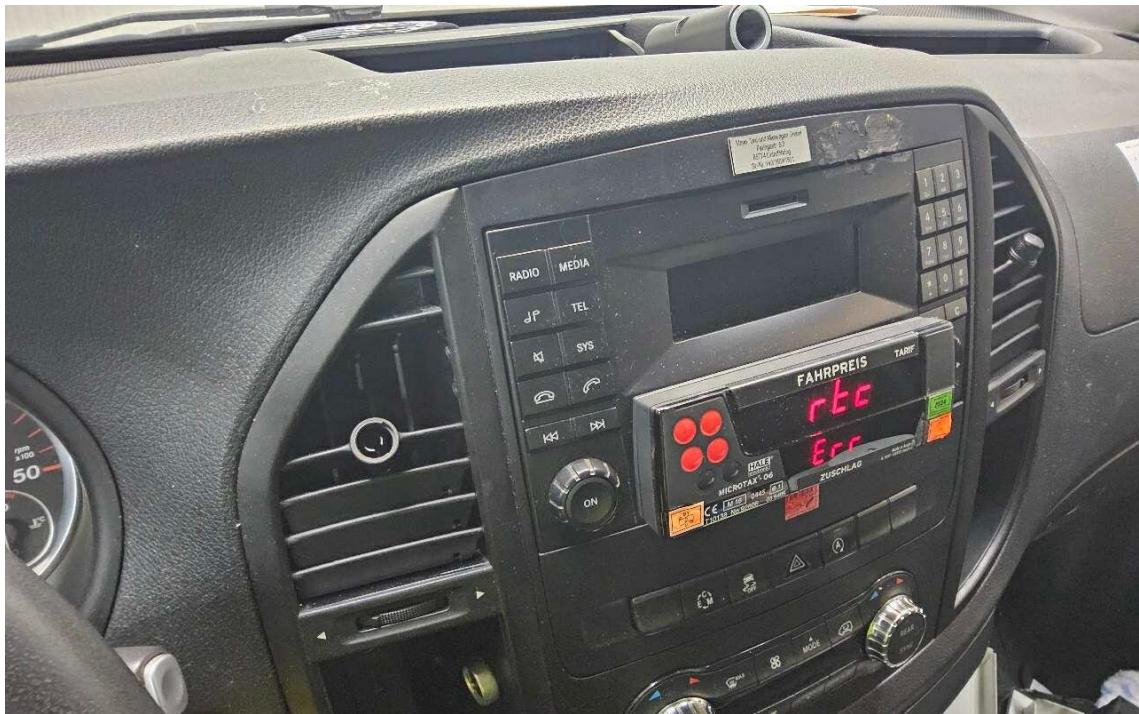
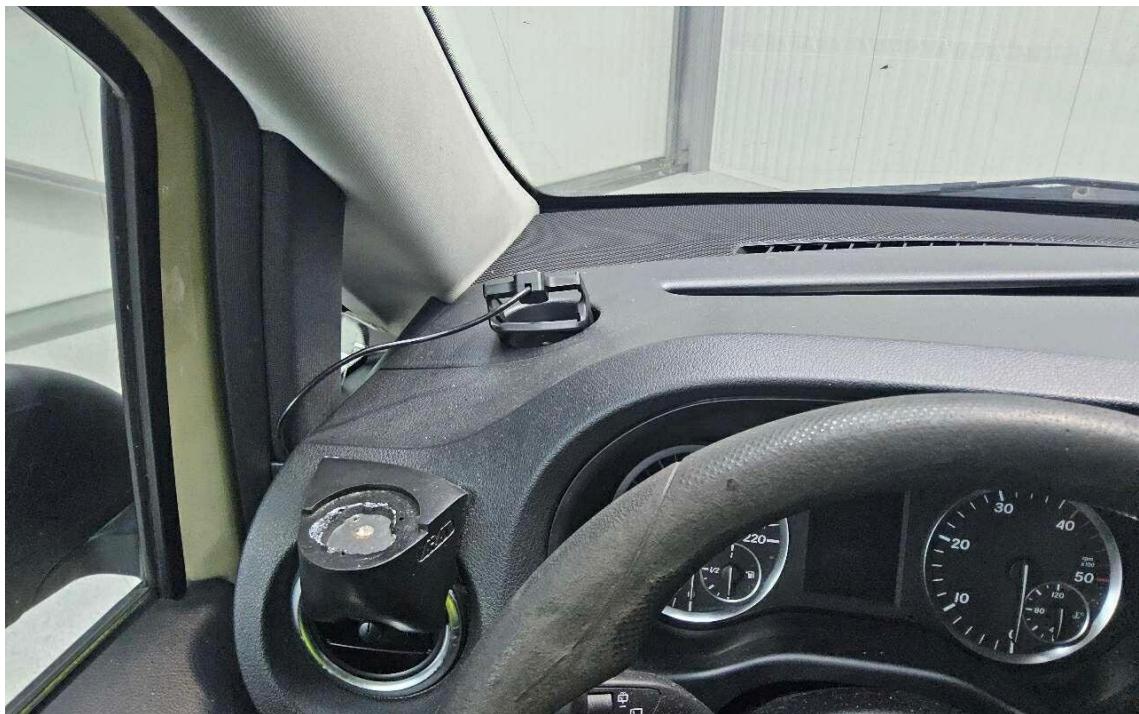
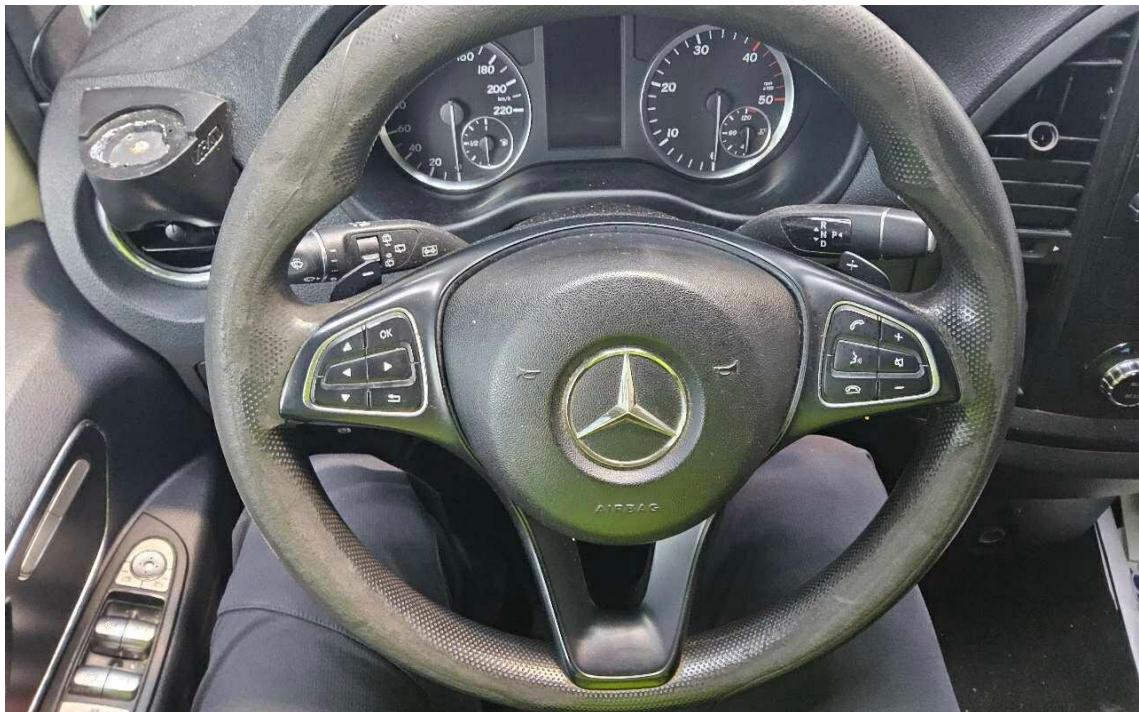
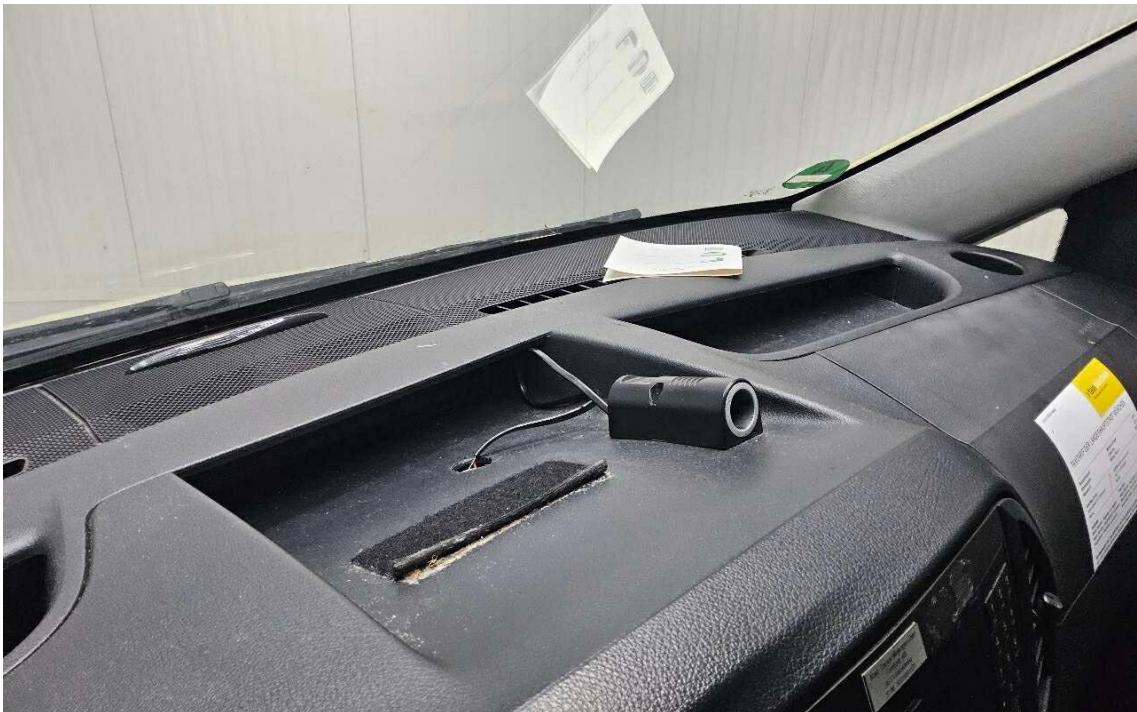
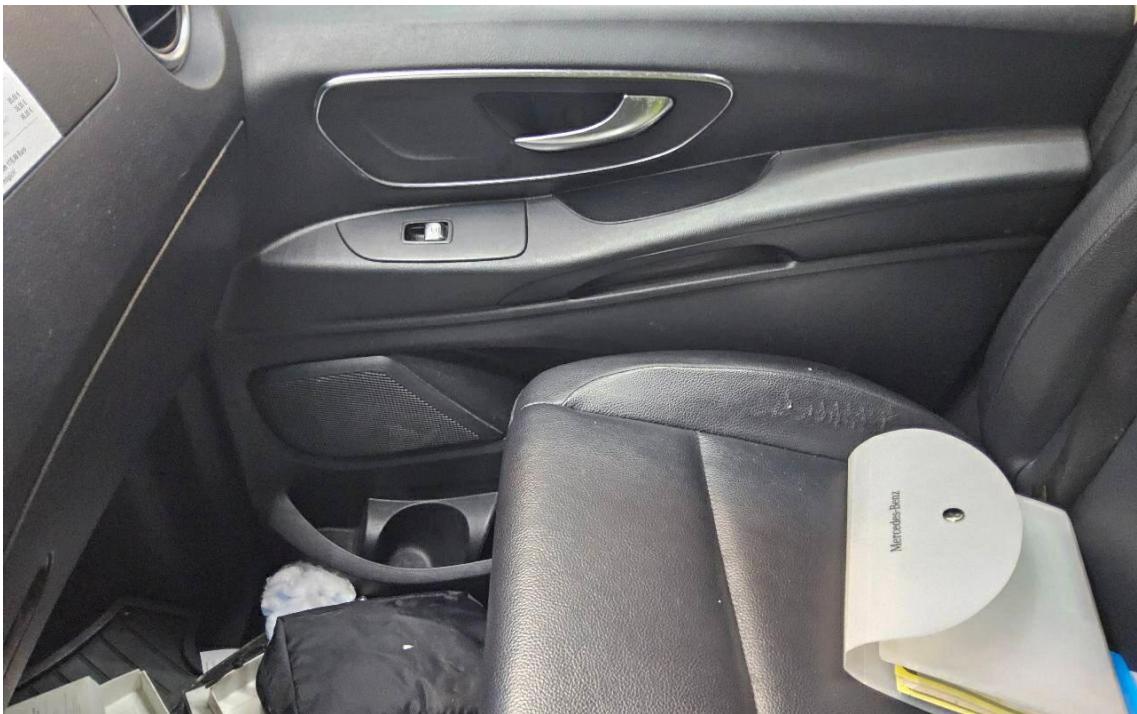
10. Innenraum stark abgenutzt und beschädigt Minderwert, (Bild 23, 24, 25, 26, 27)	1.000	voll	-1.000	-840,34
11. Motorhaubenaufsteller fehlt, erneuern	200	voll	-200	-168,07

Bild 23 : Innenraum stark abgenutzt und beschädigt Minderwert

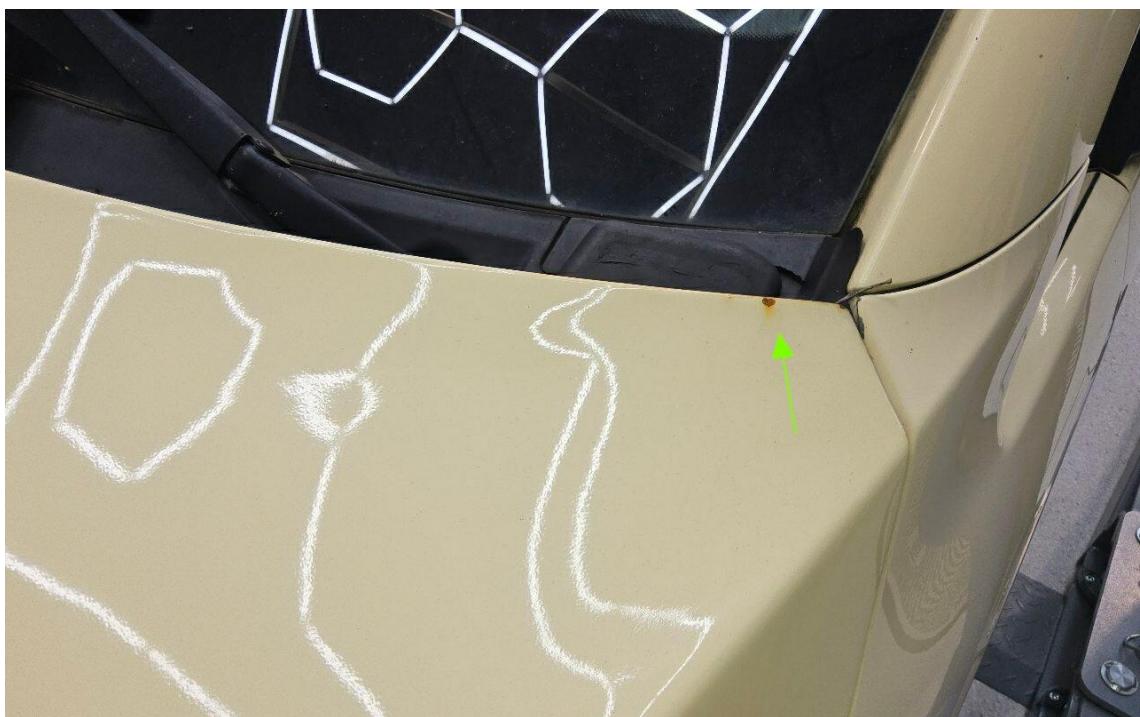
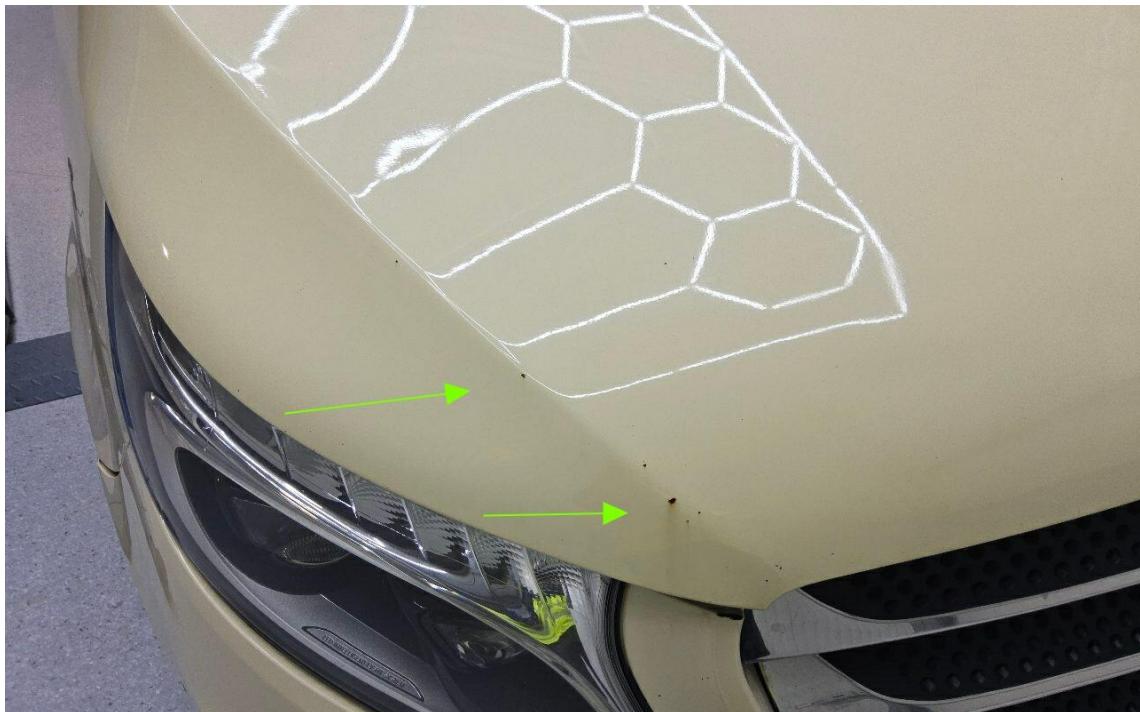
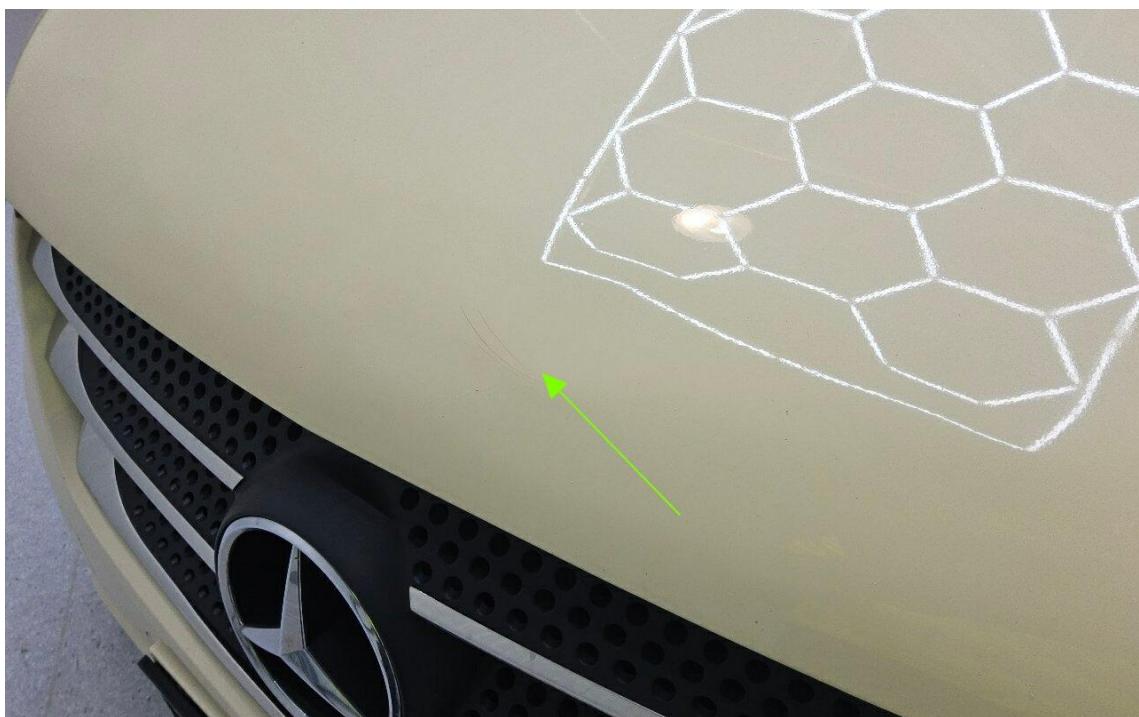
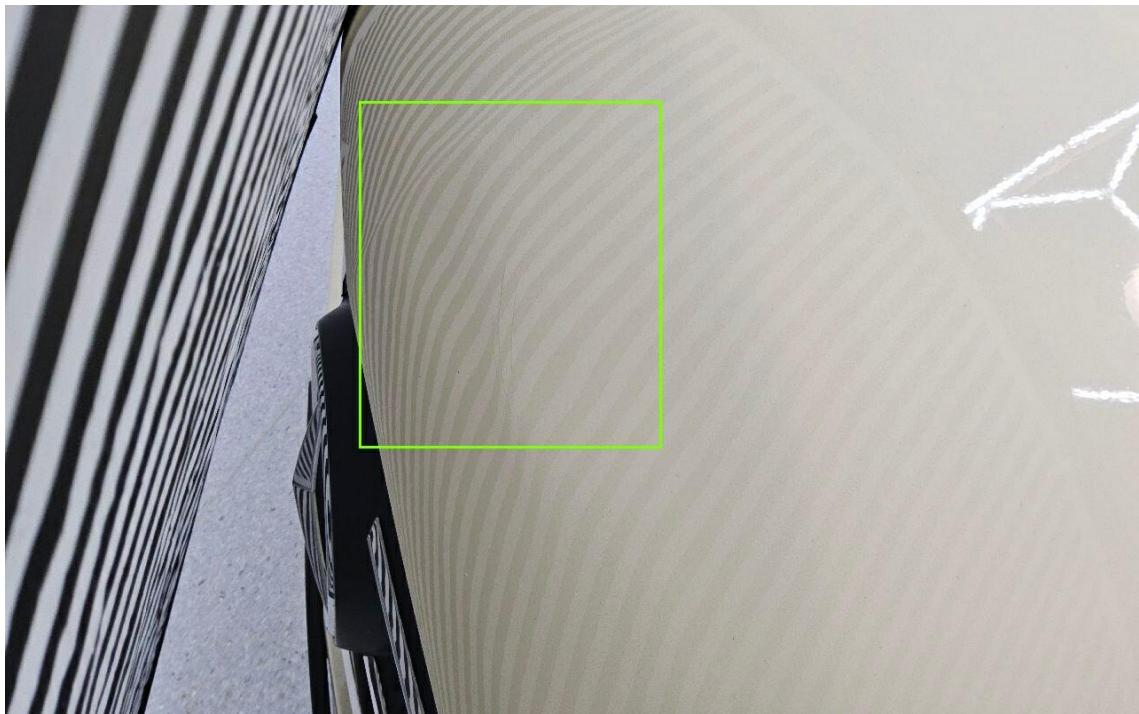
Bild 28 : Motorhaube Steinschläge und deformiert

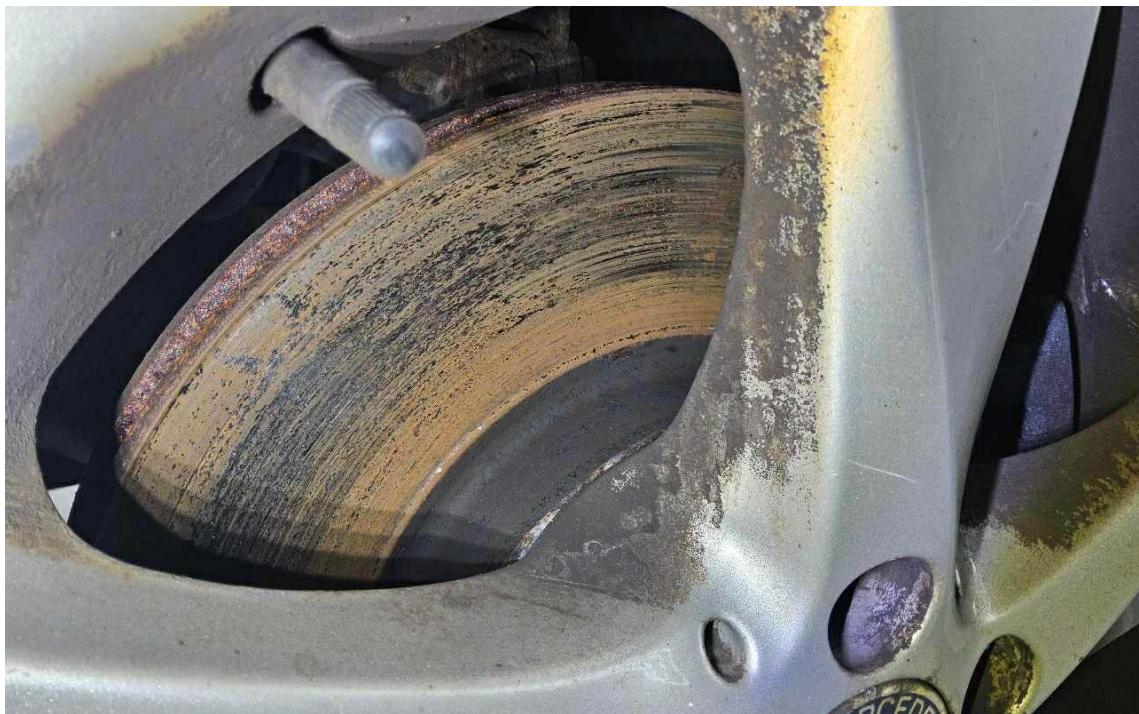
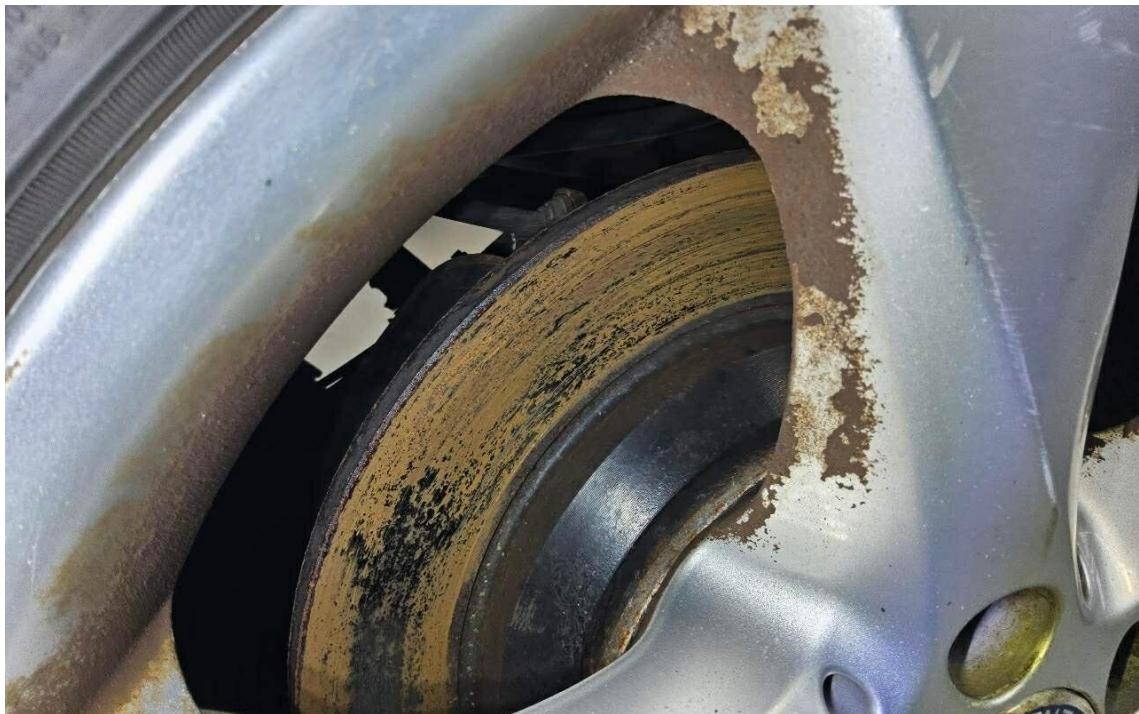
14. Bremse stark korrodiert, erneuern (Bild 32, 33)	1.240	voll	-1.240	-1.042,02
15. Felge vorne rechts Materialabtrag, erneuern (Bild 34)	540	voll	-540	-453,78

Bild 32 : Bremse stark korrodiert

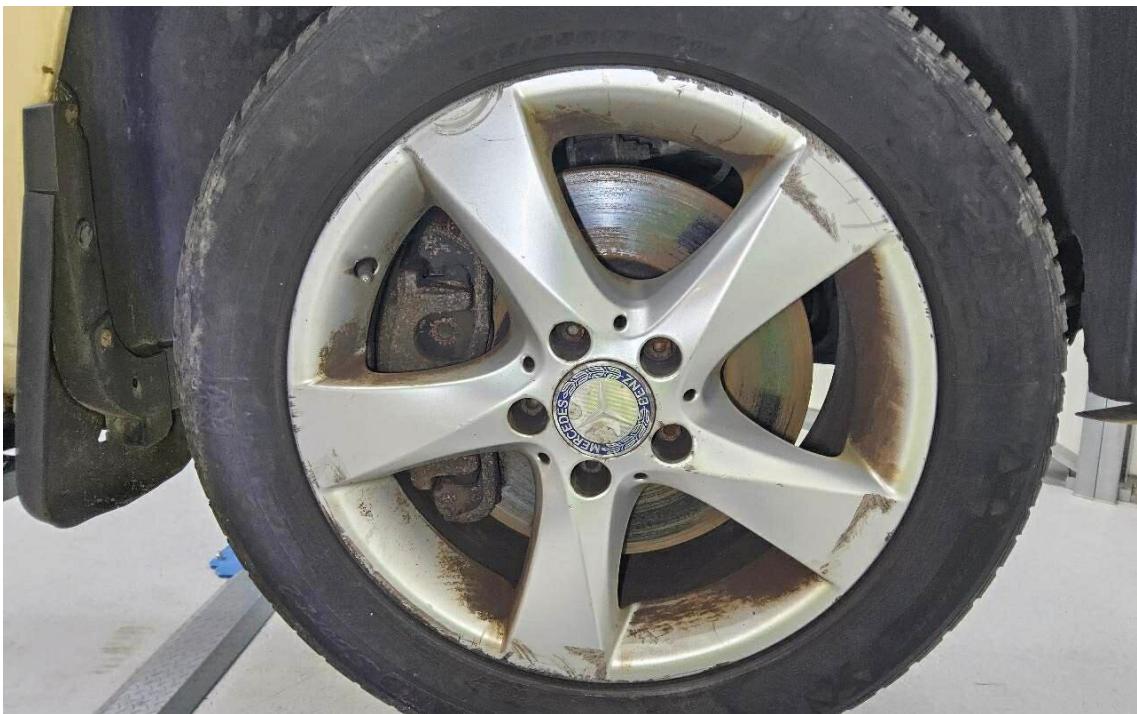
Bild 34 : Felge vorne rechts Materialabtrag
