Zustandsbericht / Minderwertgutachten

**Kennzeichen****M YO4000****FIN****WDF44770513211095****Vorgang**

Erstzulassung	30.12.2016	Fahrzeugart	Transporter
Hersteller	MERCEDES-BENZ	Marke	Mercedes-Benz
Typ / Verkaufsbez.	Vito 119 CDI (BlueTEC)	Aufbauart	Transporter
Türen	SELECT	Sitzplätze	9
Fahrzeug-Ident.-Nr.	WDF44770513211095	Maße Länge/Breite/Höhe	5370 / 1928 / 1878 (mm)
Achsen / angetr. Achsen	2 / 1	Radstand (mm)	3430
zul. Gesamtmasse	3100 kg	HSN / TSN	1313 / EDN
Schlüssel-Nr.	20386095	Km-Stand abgelesen	678556
Energiequelle / Kraftstoff	Diesel	Zylinderanzahl	4 / Reihenmotor
Leistung (kW)	140	Hubraum (ccm)	2143
Schadstoffklasse:	EURO6;W;PI/CI; M, N1 I	Antriebsart	Heckantrieb
Getriebe	Automatik /	Felgen	Leichtmetall
Farbe	Elfenbein	Polster / Farbe	Kunstleder / Schwarz
Es wird unterstellt, dass die Gesamtaufleistung dem abgelesenen Km-Stand entspricht.

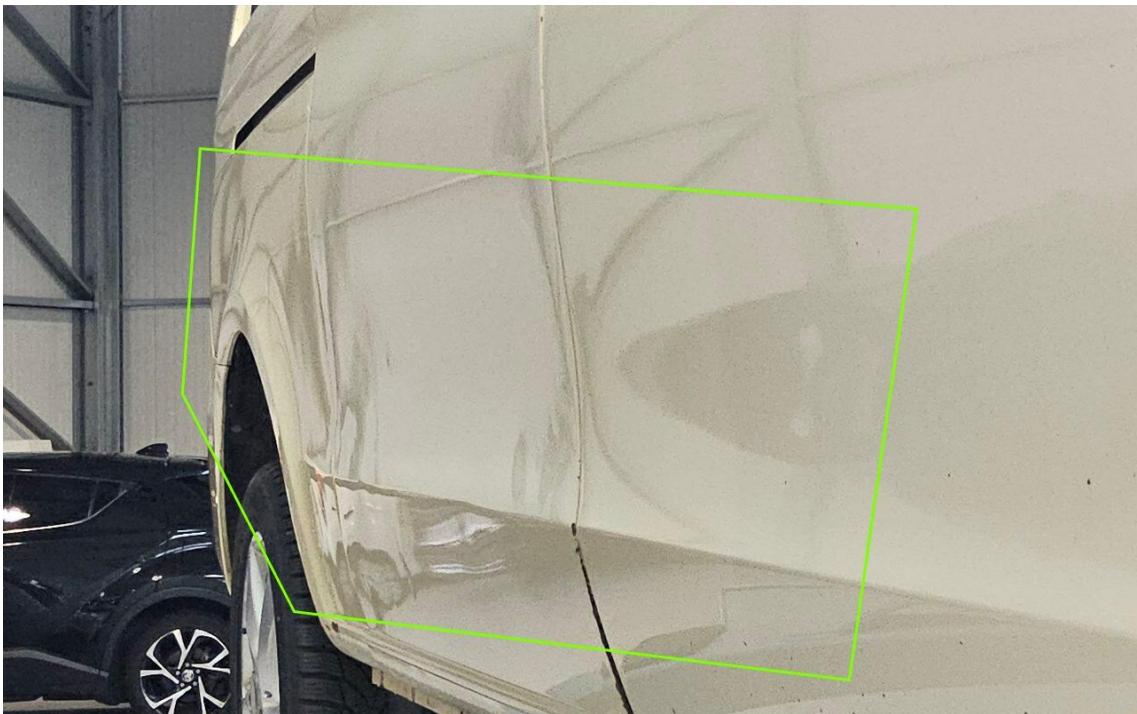
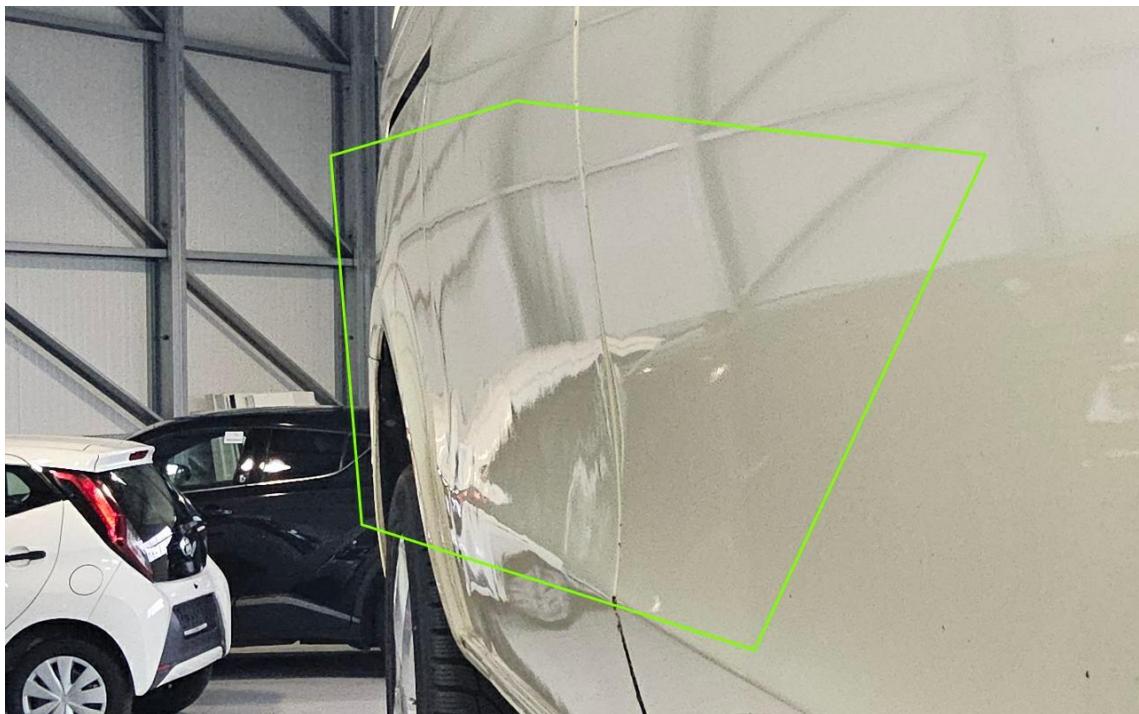
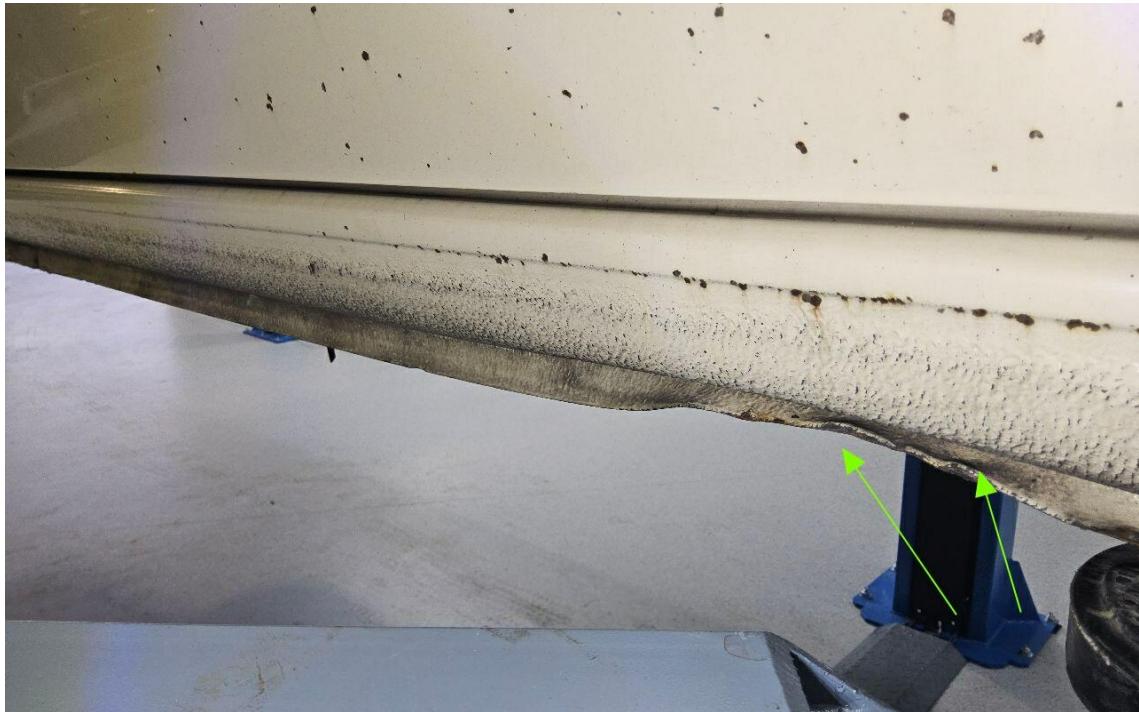
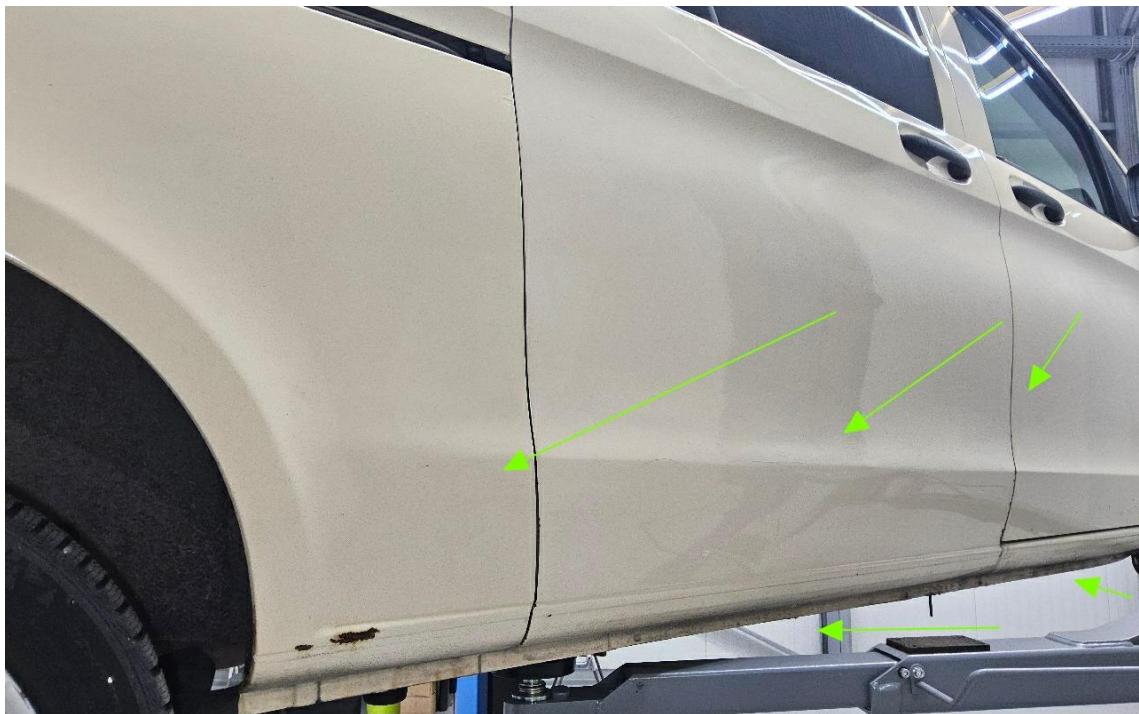
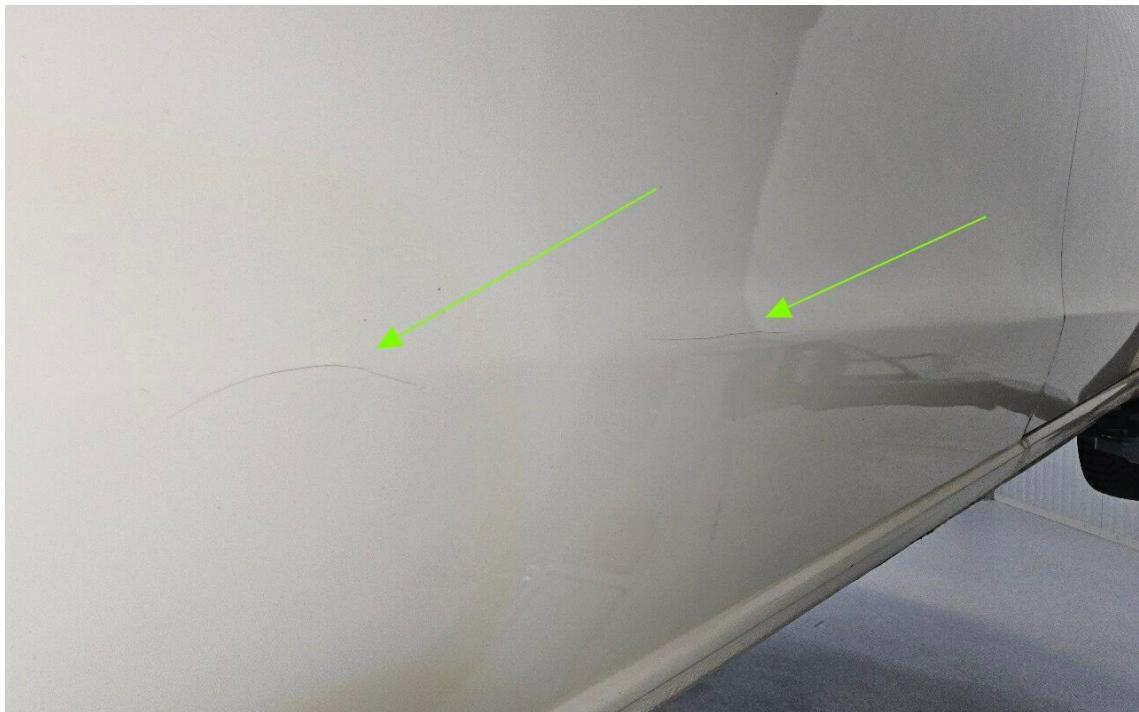
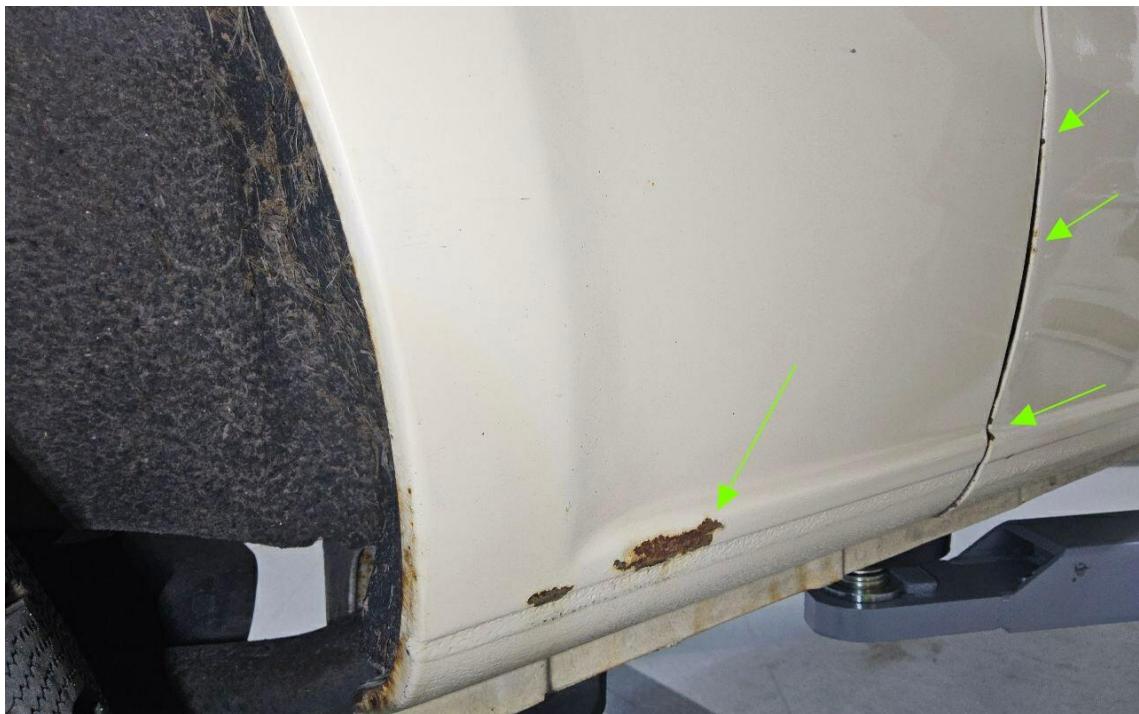
16. Streifschaden rechte Seite, erneuern (Bild 35, 36, 37, 38, 39, 40)	5.847	voll	-5.847	-4.913,45
17. Stoßfänger hinten deformiert, erneuern (Bild 41, 42)	1.883	voll	-1.883	-1.582,35

Bild 35 : Streifschaden rechte Seite

S C H L U S S K A L K U L A T I O N				EUR	EUR
<hr/>					
A R B E I T S L O H N	ZEITBASIS	12 AW = 1 STD			
GESAMT KL 1	95 AW X	150.00 EUR/STD	1	187.50	
GESAMT KL 2	11 AW X	150.00 EUR/STD		137.50	
GESAMTSUMME ARBEITSLOHN				1 325.00	
N E B E N K O S T E N					
SUMME SONSTIGES			10.00		
GESAMTSUMME NEBENKOSTEN				10.00	
L A C K I E R U N G					
ARBEITSKOSTEN			1 522.50		
MATERIALKOSTEN			557.87		
GESAMTSUMME LACKIERUNG				2 080.37	
E R S A T Z T E I L E			1 497.67		
GESAMTSUMME ERSATZTEILE				1 497.67	
R E P A R A T U R K O S T E N	OHNE MWST.....			4 913.04	
<hr/>					
MWST 19.00 %				933.48	
R E P A R A T U R K O S T E N	MIT MWST.....			5 846.52

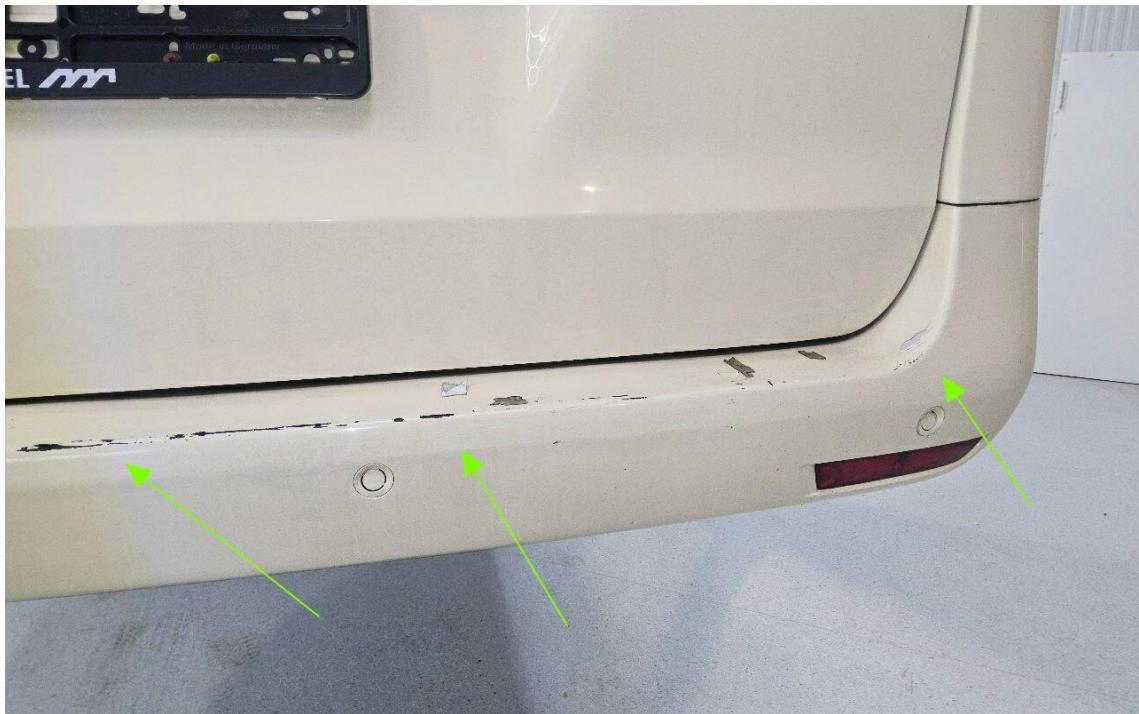
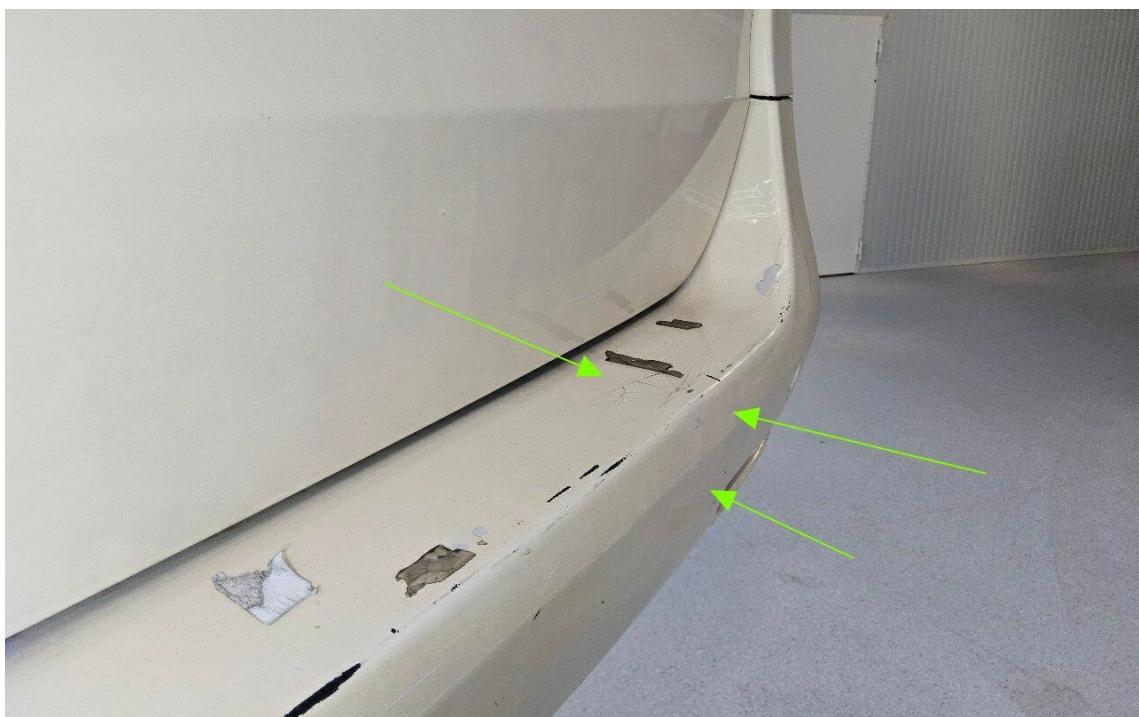
Bild 41 : Stoßfänger hinten deformiert

S C H L U S S K A L K U L A T I O N			EUR	EUR
A R B E I T S L O H N	ZEITBASIS	12 AW = 1 STD		
GESAMT KL 1	6 AW X	150.00 EUR/STD	75.00	
GESAMT KL 2	16 AW X	150.00 EUR/STD	200.00	
GESAMTSUMME ARBEITSLOHN			275.00	
N E B E N K O S T E N				
SUMME SONSTIGES			10.00	
GESAMTSUMME NEBENKOSTEN				10.00
L A C K I E R U N G				
ARBEITSKOSTEN			332.50	
MATERIALKOSTEN			312.34	
GESAMTSUMME LACKIERUNG			644.84	
E R S A T Z T E I L E			652.50	
GESAMTSUMME ERSATZTEILE			652.50	
R E P A R A T U R K O S T E N	OHNE MWST.....		1 582.34	
MWST 19.00 %				300.64
R E P A R A T U R K O S T E N	MIT MWST.....			1 882.98

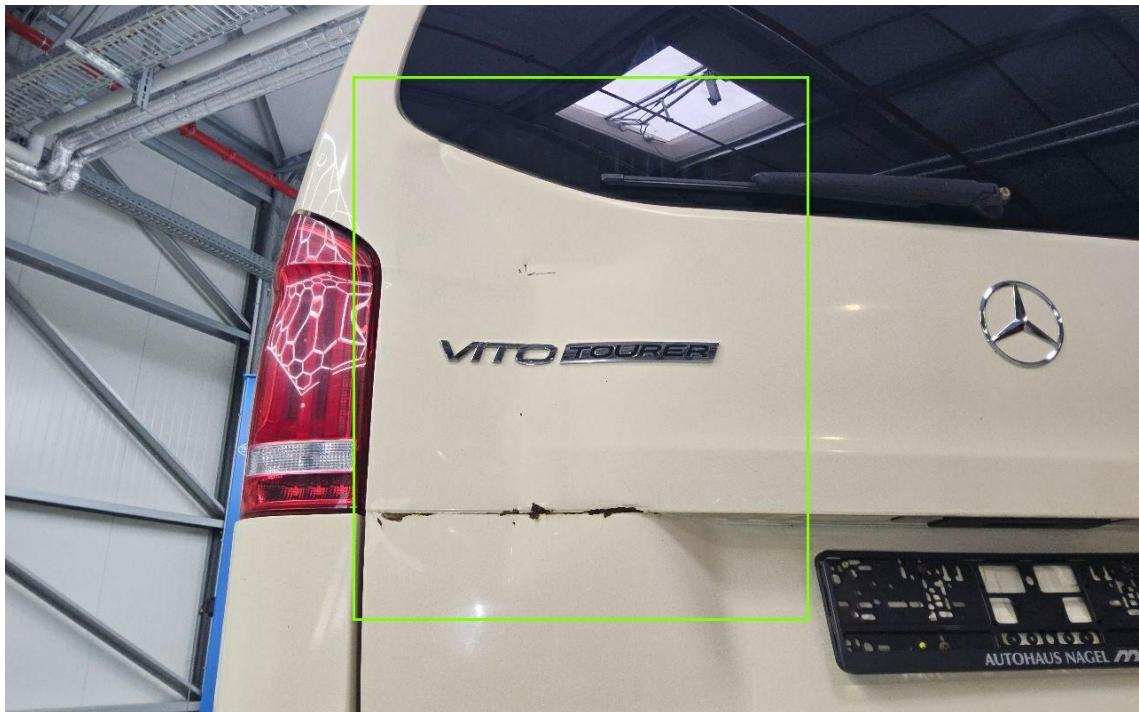
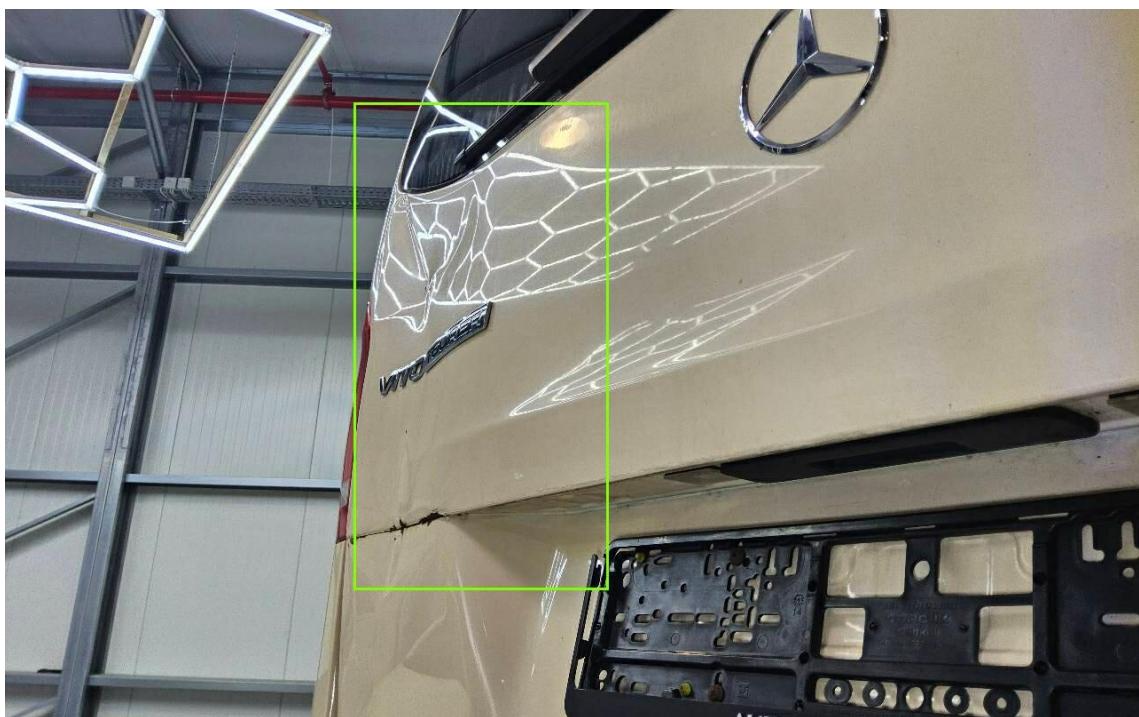
18. Heckklappe links deformiert, erneuern (Bild 43, 44)	3.928	voll	-3.928	-3.300,84
19. Felge hinten links zerkratzt, smart repair (Bild 45)	150	voll	-150	-126,05

Bild 43 : Heckklappe links deformiert

S C H L U S S K A L K U L A T I O N	EUR	EUR
<hr/>		
A R B E I T S L O H N ZEITBASIS 12 AW = 1 STD		
GESAMT KL 1 76 AW X 150.00 EUR/STD	950.00	
GESAMT KL 2 10 AW X 150.00 EUR/STD	125.00	
GESAMTSUMME ARBEITSLOHN		1 075.00
<hr/>		
N E B E N K O S T E N		
HOHLRAUMKONSERVIERUNG	10.00	
SUMME SONSTIGES	10.00	
GESAMTSUMME NEBENKOSTEN		20.00
<hr/>		
L A C K I E R U N G		
ARBEITSKOSTEN	595.00	
MATERIALKOSTEN	346.30	
GESAMTSUMME LACKIERUNG		941.30
<hr/>		
E R S A T Z T E I L E	1 264.58	
GESAMTSUMME ERSATZTEILE		1 264.58
<hr/>		
R E P A R A T U R K O S T E N OHNE MWST.....	3 300.88	
<hr/>		
MWST 19.00 %		627.17
<hr/>		
R E P A R A T U R K O S T E N MIT MWST.....		3 928.05

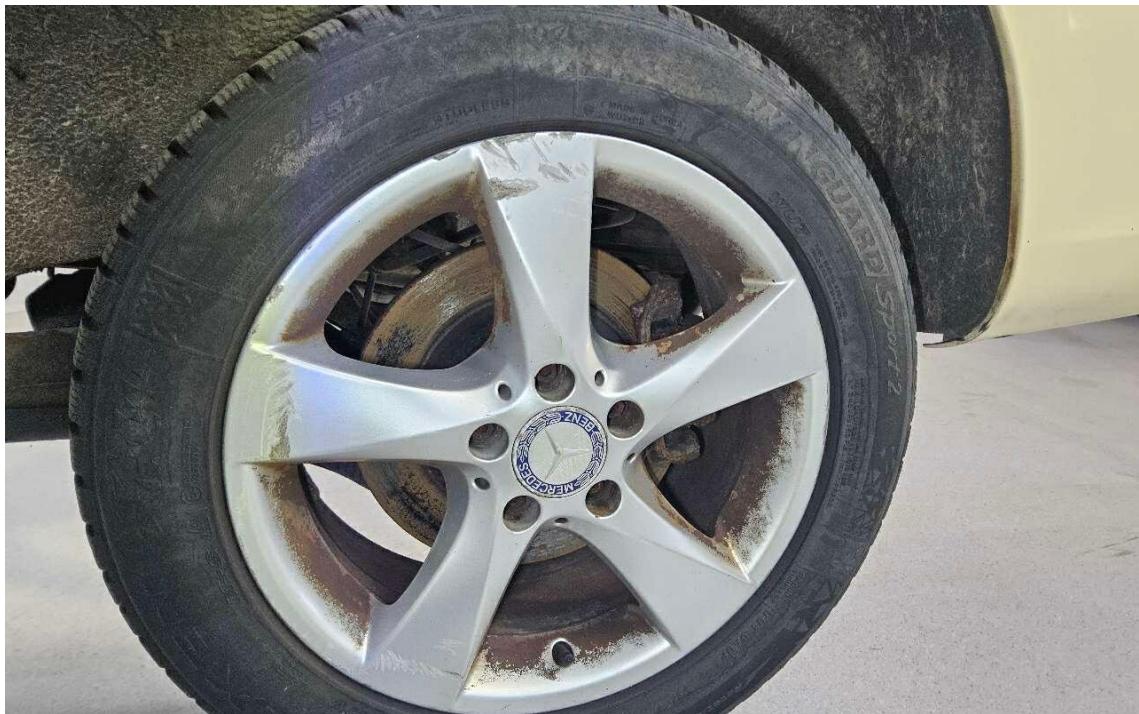
Bild 45 : Felge hinten links zerkratzt

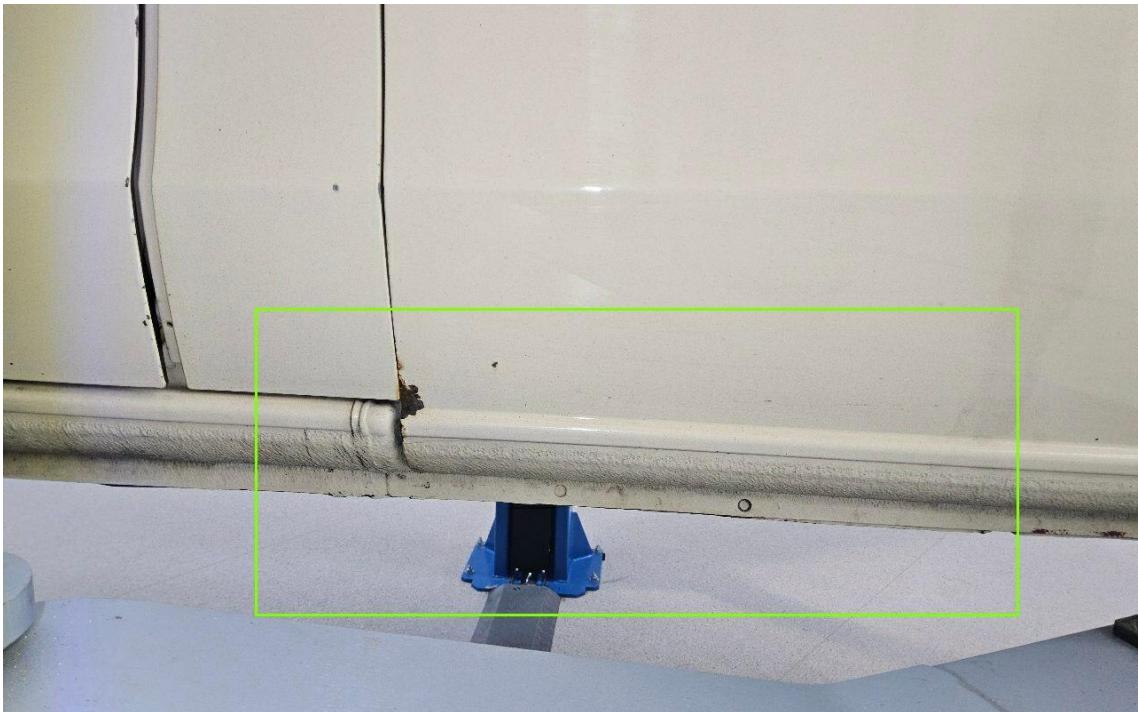
20. Schiebetür links zerkratzt Minderwert angesetzt, (Bild 46)	200	voll	-200	-168,07
21. Schweller links deformiert, instandsetzen (Bild 47)	350	voll	-350	-294,12

Bild 46 : Schiebetür links zerkratzt Minderwert angesetzt

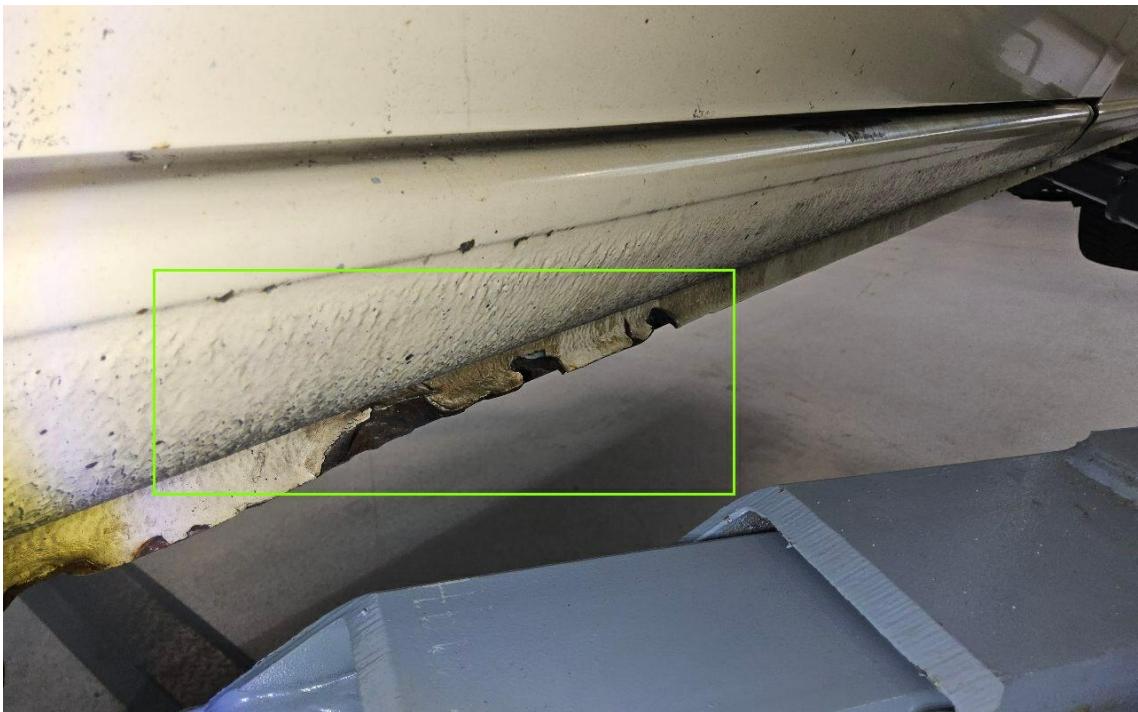
Bild 47 : Schweller links deformiert

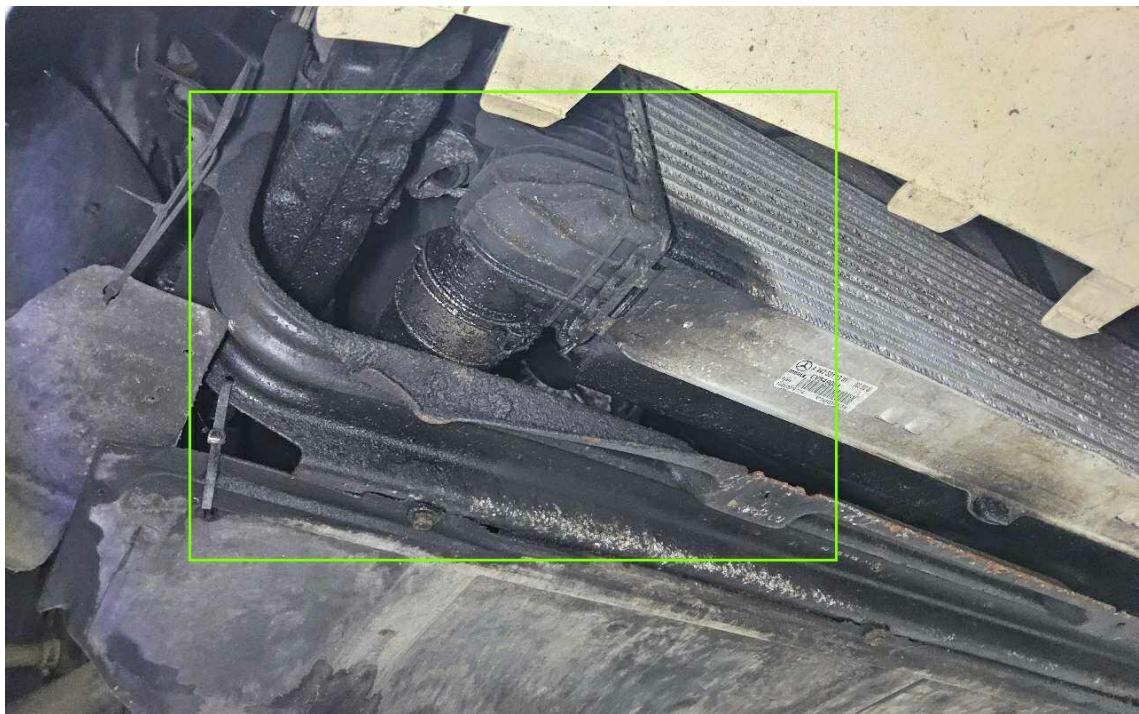
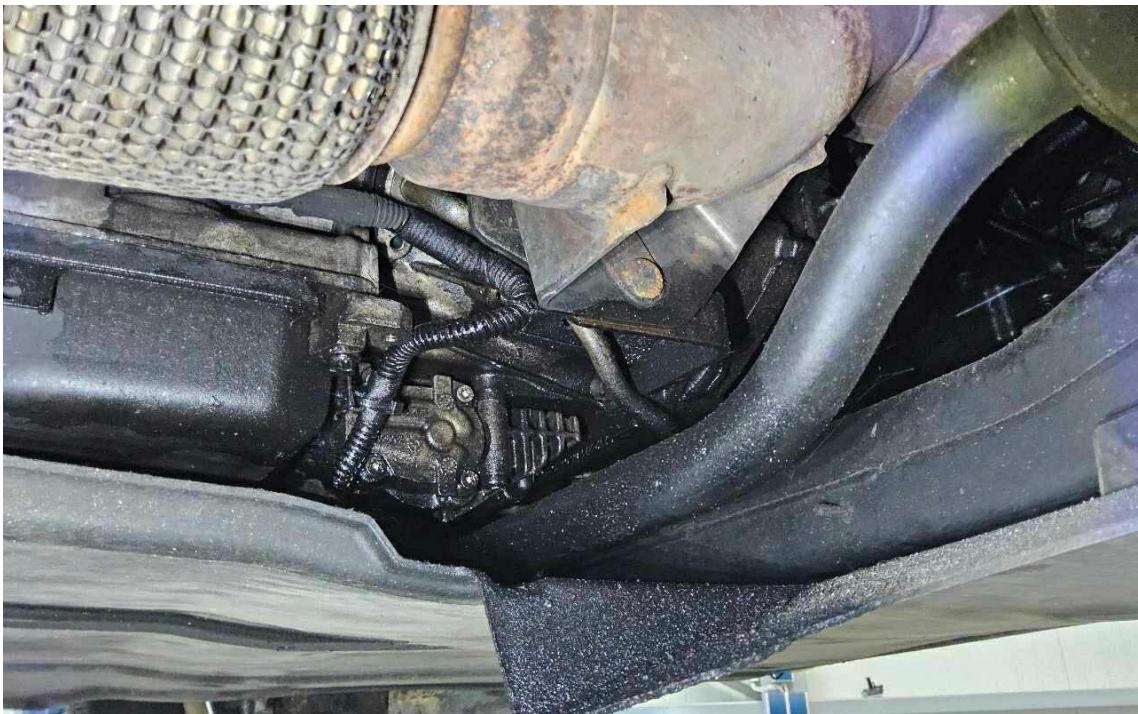
12. Starker Motorölverlust, prüfen und Befund festlegen, Schadenerweiterung möglich (Bild 48, 51)	500	voll	-500	-420,17
13. Kühlmittelbehälter leer, prüfen und Befund festlegen, Schadenerweiterung möglich	250	voll	-250	-210,08

Bild 48 : Starker Motorölverlust

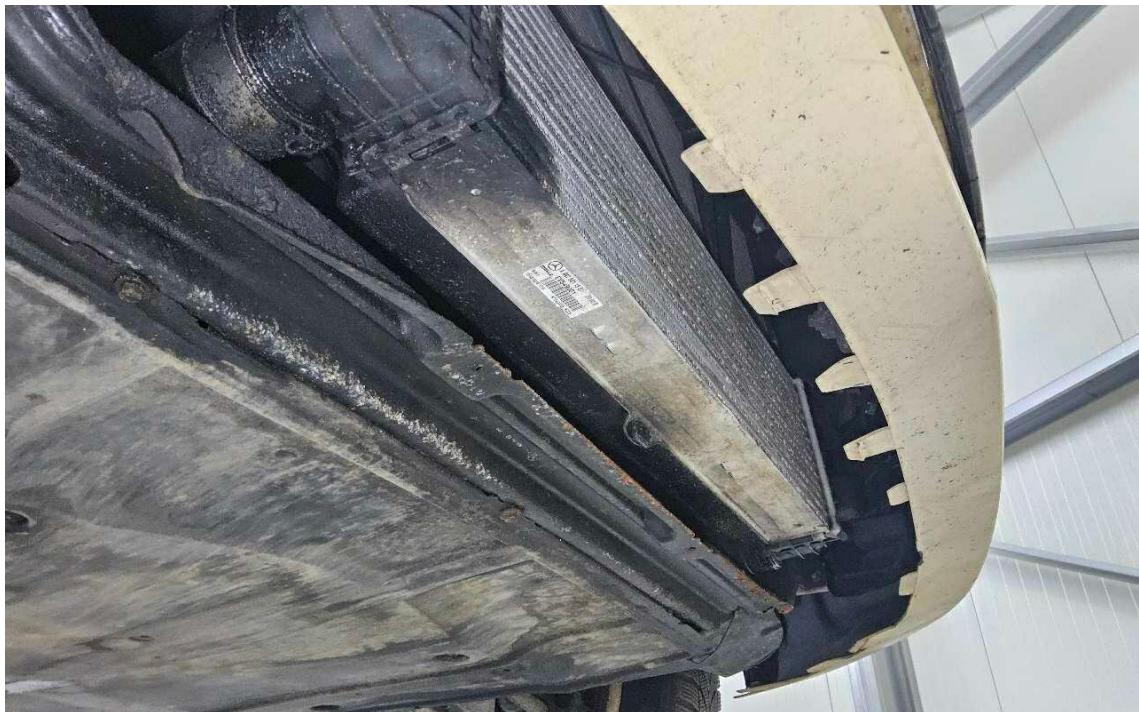
Bild 49 : Unterbodenverkleidung fehlt

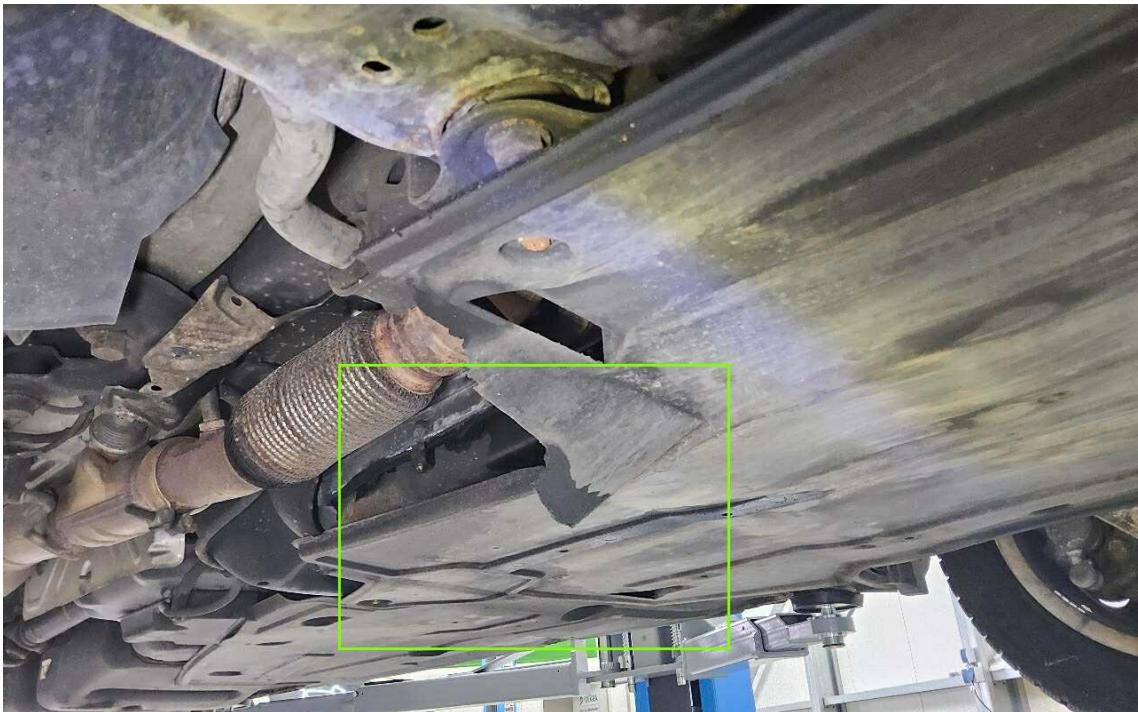
22. Unterbodenverkleidung fehlt und gebrochen, erneuern (Bild 50)	200	voll	-200	-168,07
23. Parktronic ohne Funktion, prüfen und Befund festlegen, Schadenerweiterung möglich	150	voll	-150	-126,05
Rep.Kosten insgesamt / Minderwert	20.118	voll	-20.118	-16.905,89

Bild 50 : Unterbodenverkleidung fehlt und gebrochen
