# Zustandsbericht / Minderwertgutachten

16.01.2025

07.12.2021  
Personenkraftwagen  
Explorer  
(U625)(CTW)(2020->) /  
Explorer 3.0 EcoBoost  
Plug-in-Hybrid ST-Line  
(EUR  
5  
WF02K8GY6MNA22669  
2 / 2  
3160 kg  
012852180100001  
145719  
2956

07.12.2021  
Ford  
Geländewagen

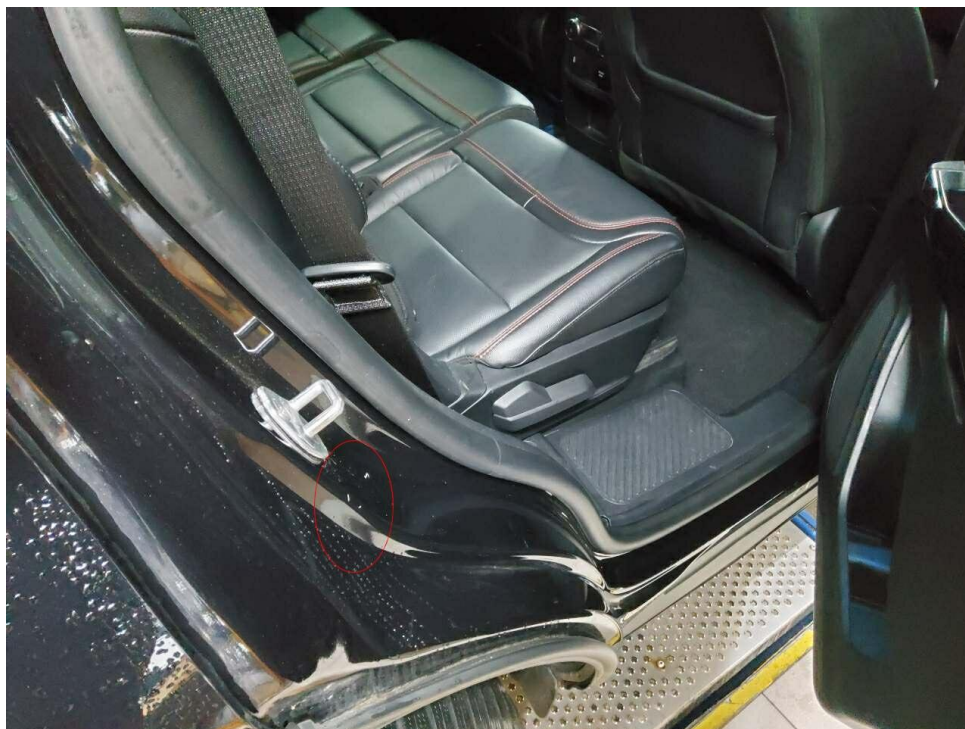
Bild 6 : Einstieg hinten rechts - zerkratzt

1. Einstieg hinten rechts - zerkratzt, smart repair (Bild 6, 7)
2. Einstieg hinten links- zerkratzt, smart repair (Bild 8, 9)
3. Windschutzscheibe- Steinschlag mit Rissbildung, erneuern (Bild 12, 13)
4. Kofferraumverkleidungen - verschrammt, erneuern (Bild 18, 19, 20, 21, 22)
5. Spiegelkappe links - zerkratzt, smart repair (Bild 14)
6. Spiegelkappe rechts - zerkratzt, smart repair (Bild 15)
7. HU/AU - abgelaufen, erneuern

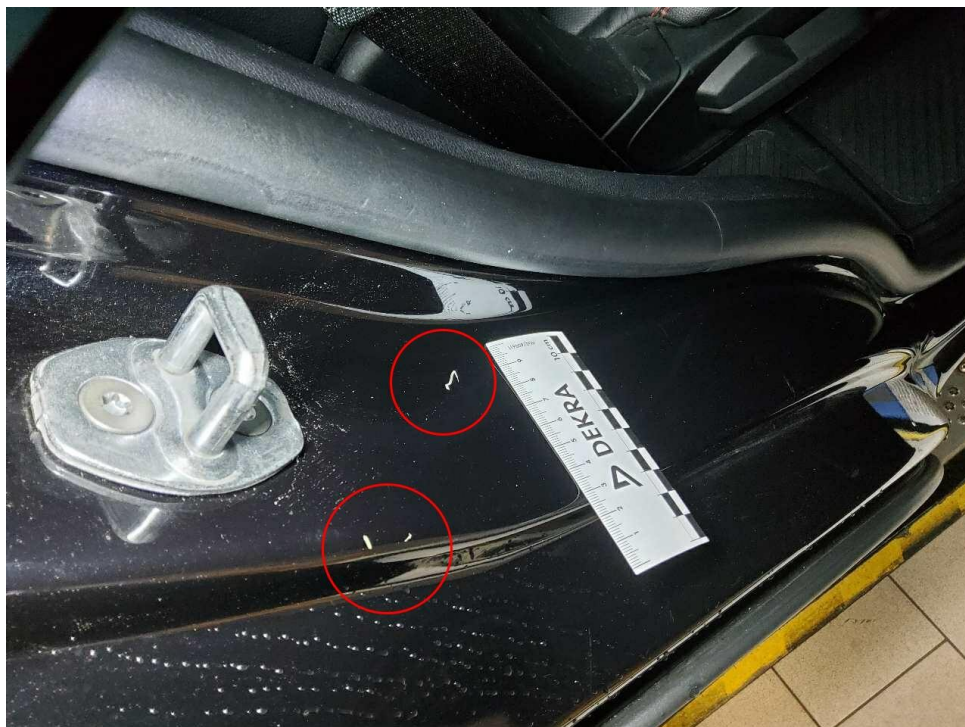
Bild 7 : Einstieg hinten rechts - zerkratzt

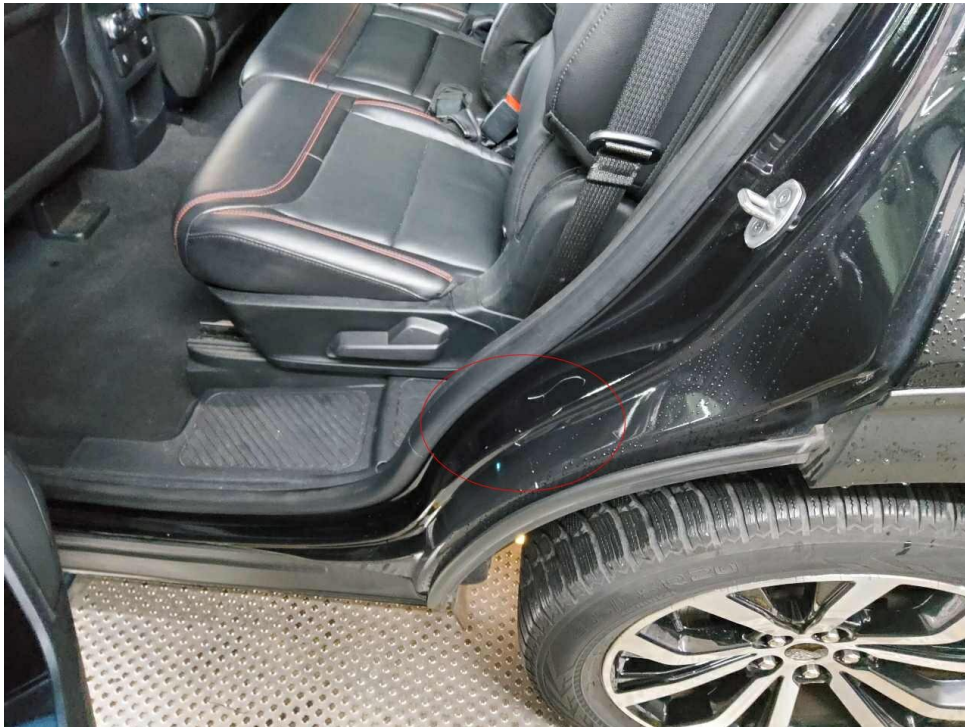
Bild 8 : Einstieg hinten links- zerkratzt

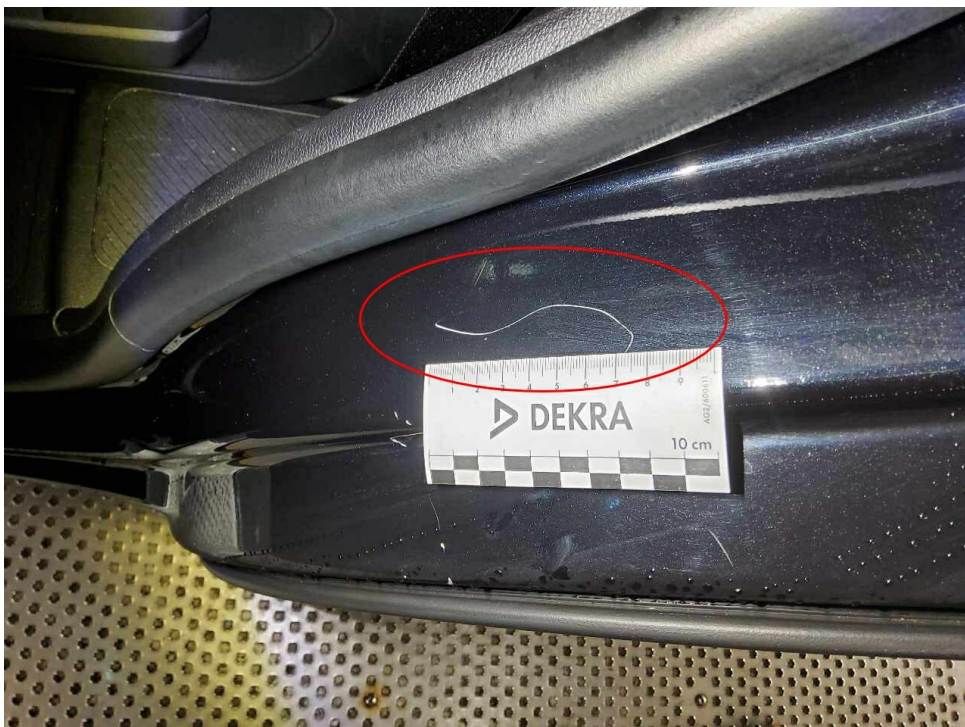
Bild 9 : Einstieg hinten links- zerkratzt

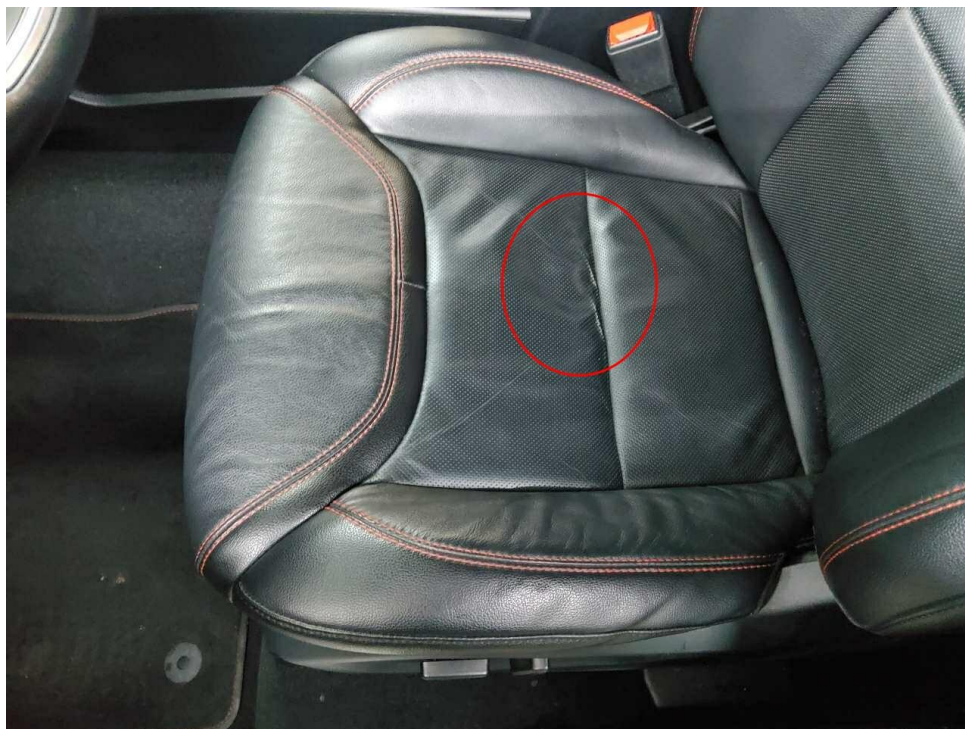
Sitzbezug Fahrersitz -  
zerkratzt, nutzungsbedingter Abrieb,

Bild 10 : Sitzbezug Fahrersitz - zerkratzt

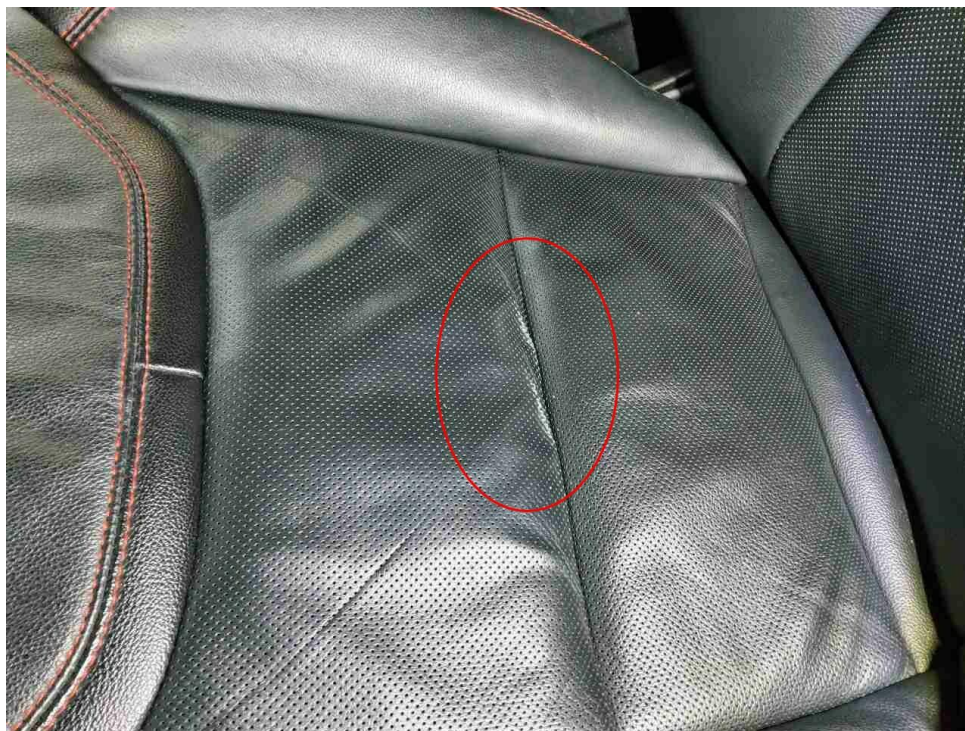
Bild 11 : Sitzbezug Fahrersitz - zerkratzt

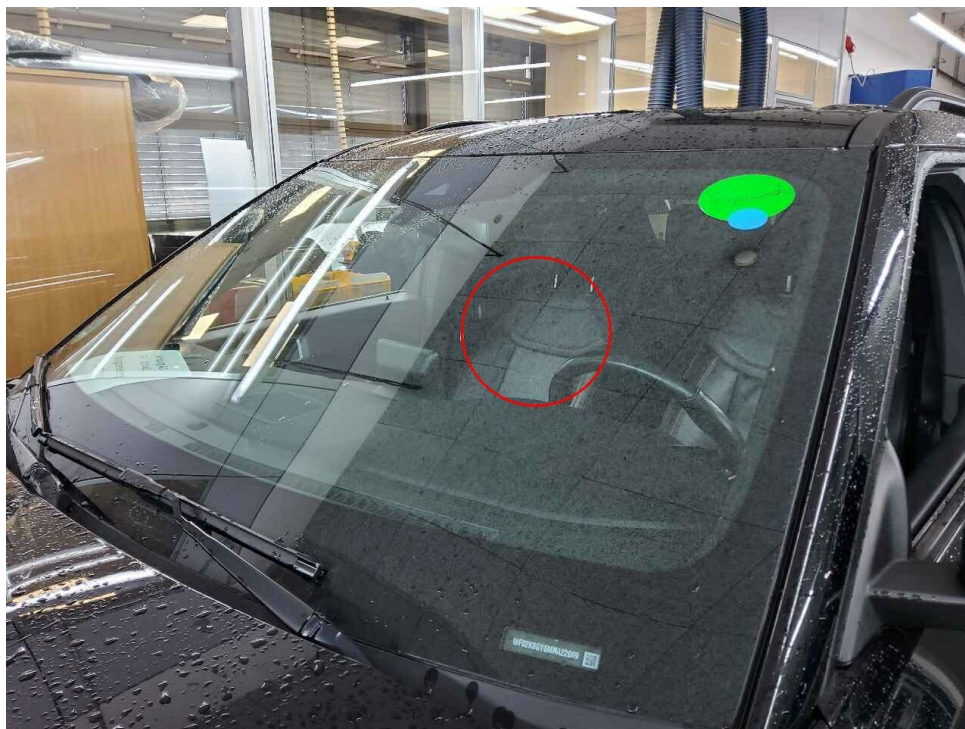
Bild 12 : Windschutzscheibe- Steinschlag mit Rissbildung

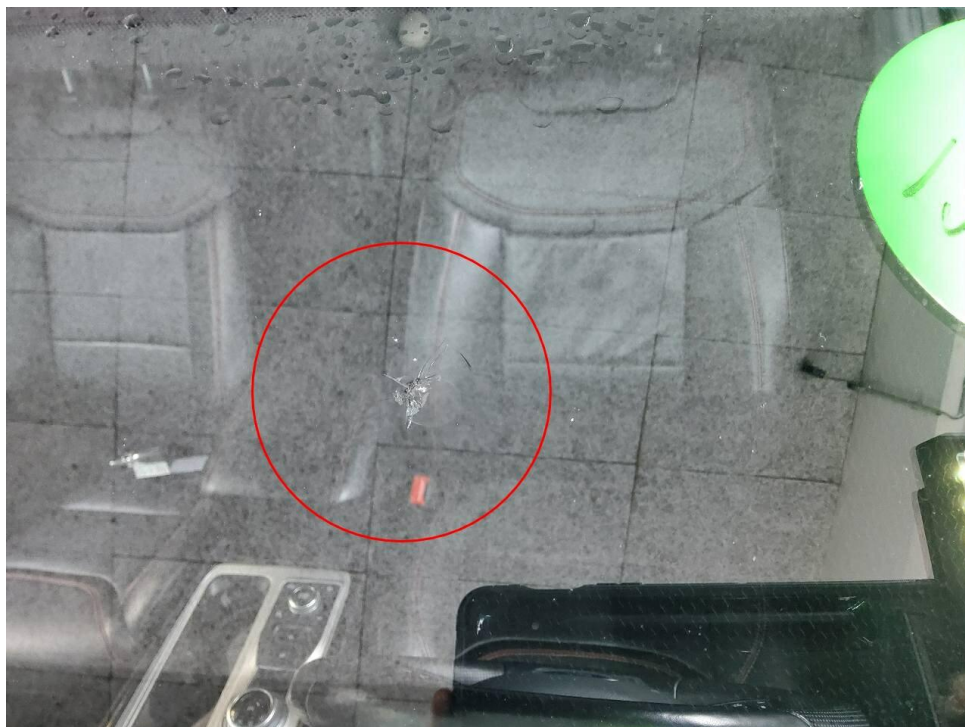
Bild 13 : Windschutzscheibe- Steinschlag mit Rissbildung

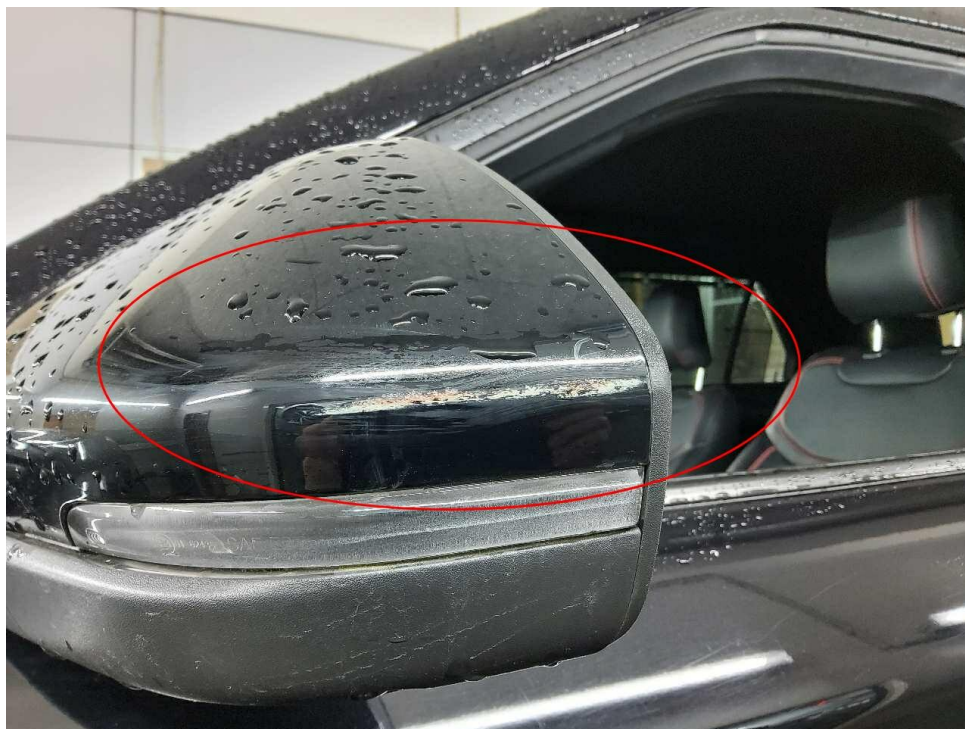
Bild 14 : Spiegelkappe links - zerkratzt

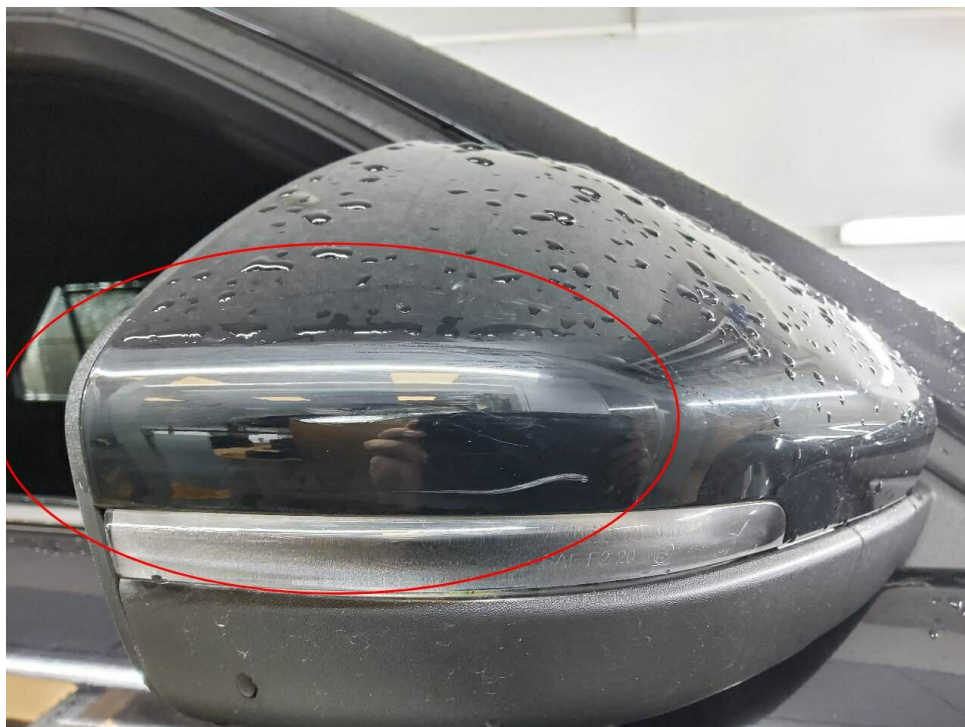
Bild 15 : Spiegelkappe rechts - zerkratzt

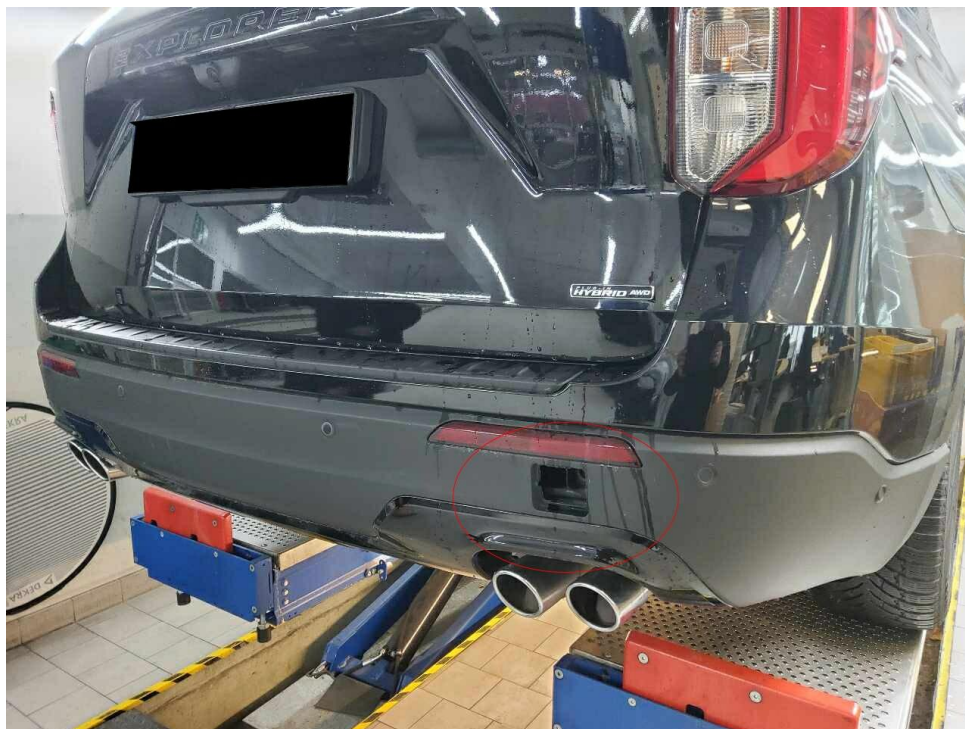
1. Satz Sommerreifen
2. Stoßfänger hinten- Abdeckkappe für Abschleppöse

Bild 16 : Stoßfänger hinten- Abdeckkappe für Abschleppöse fehlt

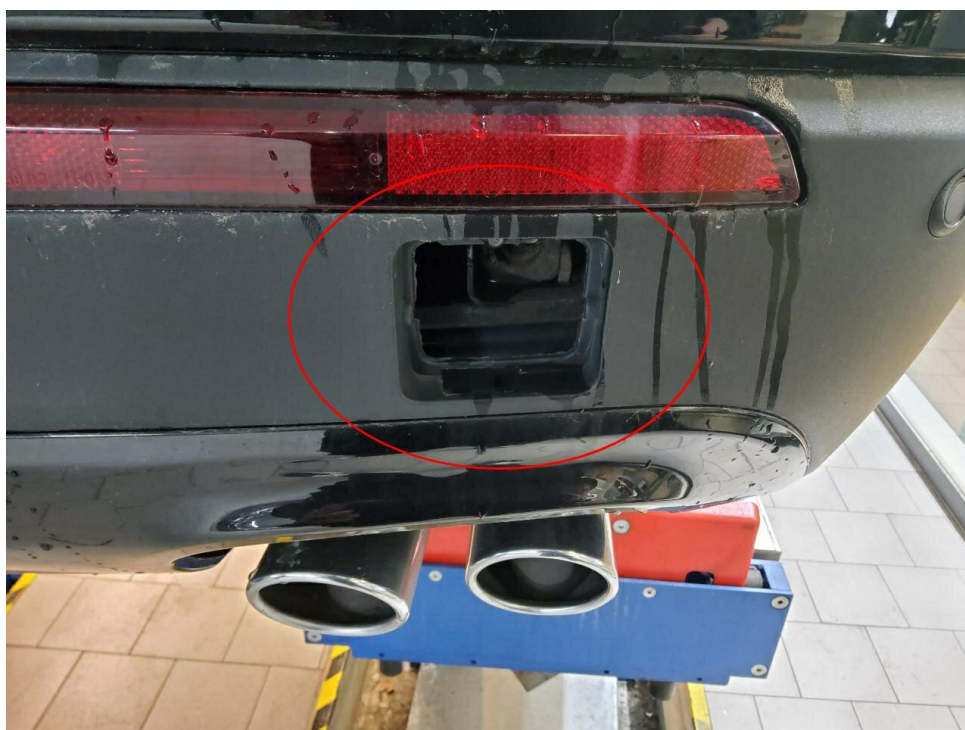
Bild 17 : Stoßfänger hinten- Abdeckkappe für Abschleppöse fehlt

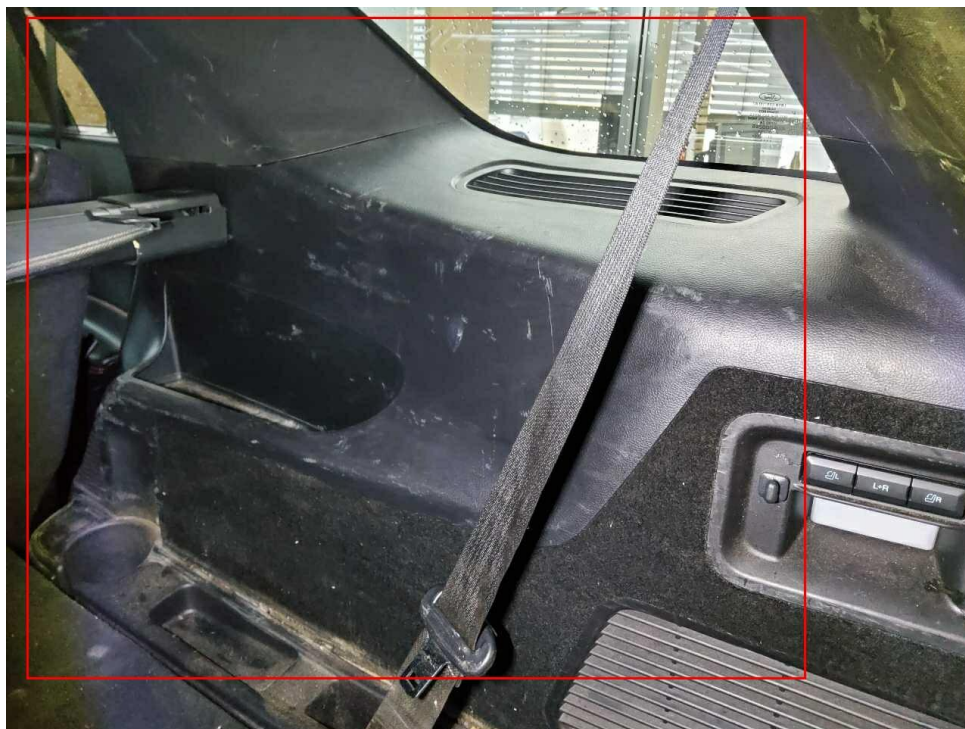
Bild 18 : Kofferraumverkleidungen - verschrammt

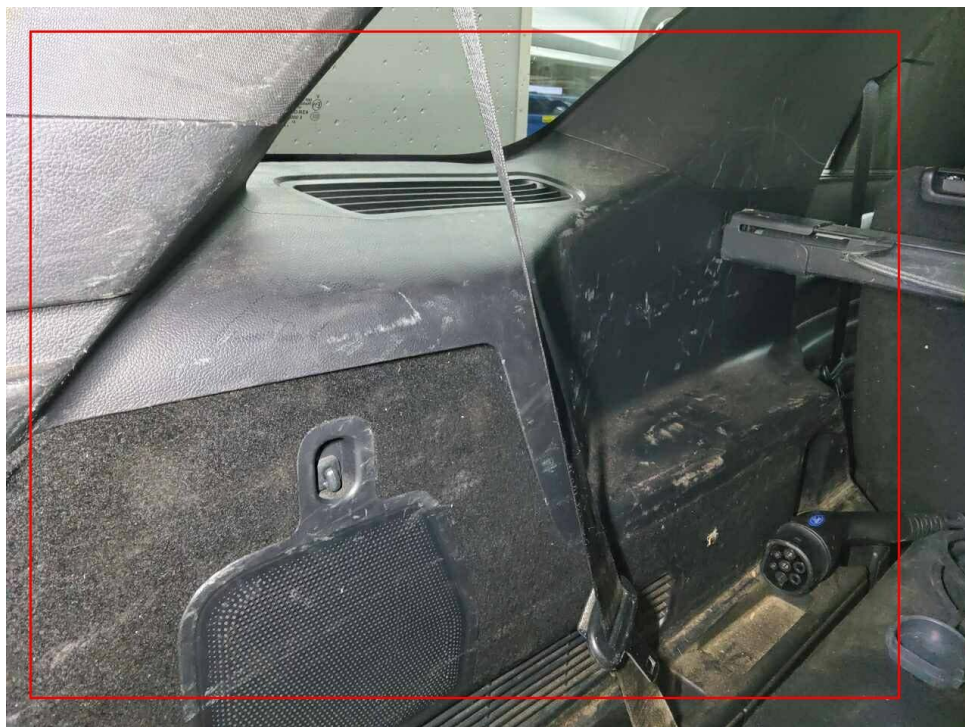
Bild 19 : Kofferraumverkleidungen - verschrammt

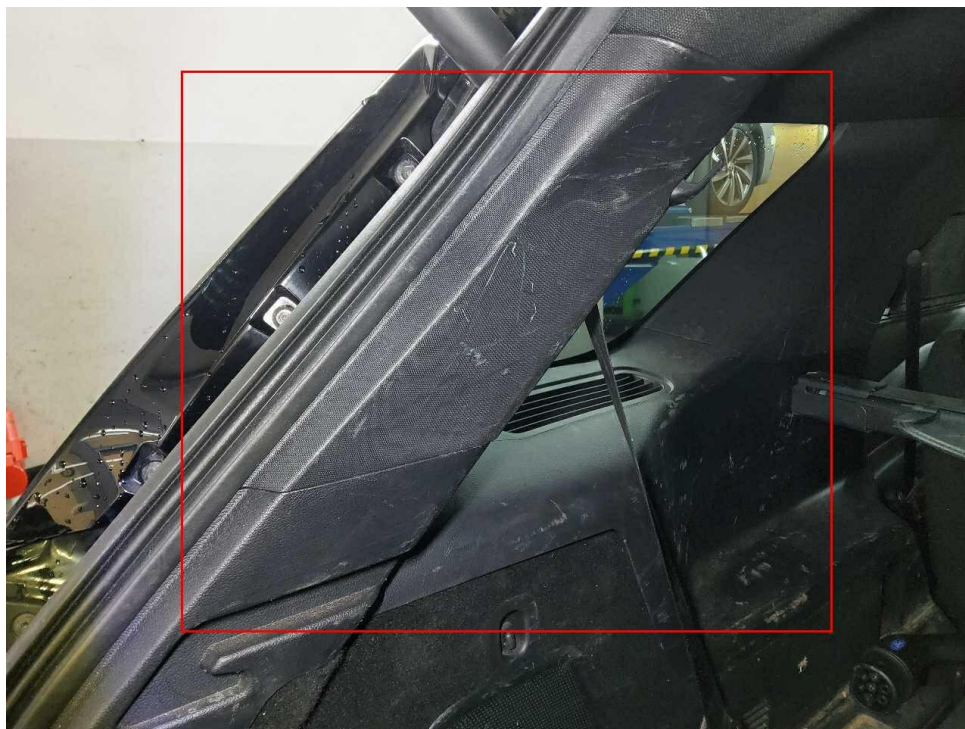
Bild 20 : Kofferraumverkleidungen - verschrammt

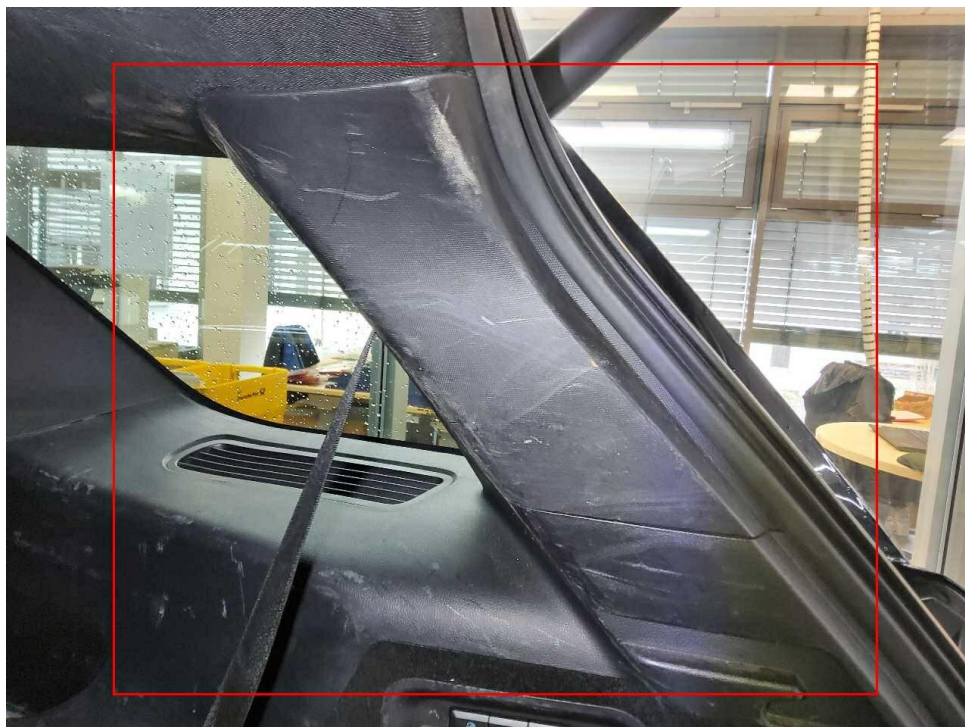
Bild 21 : Kofferraumverkleidungen - verschrammt

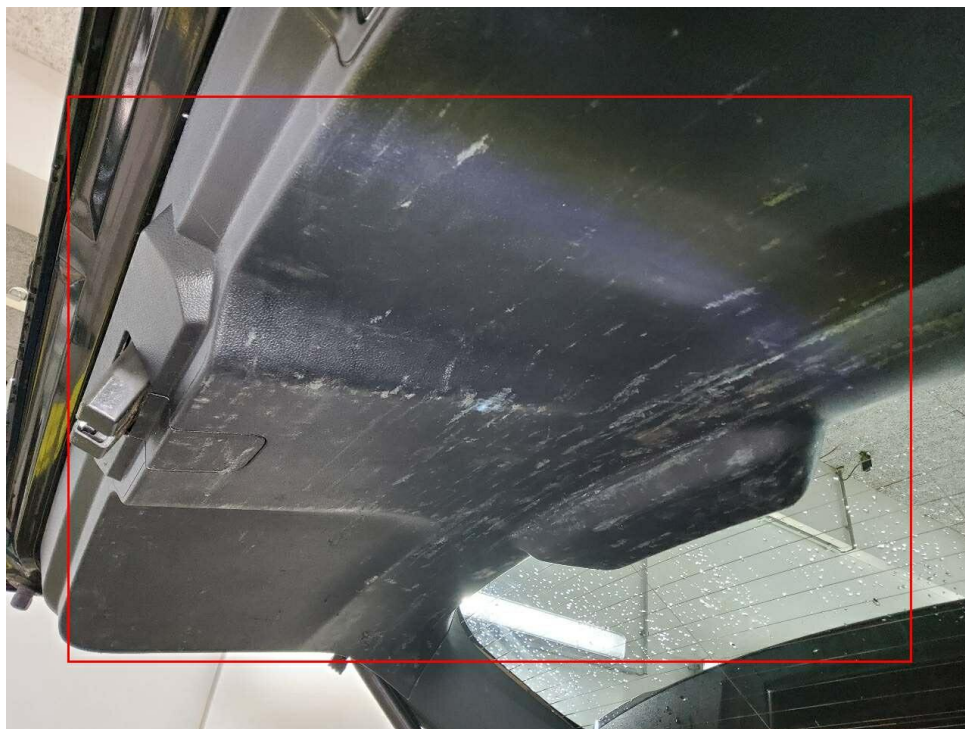
Bild 22 : Kofferraumverkleidungen - verschrammt
