Zustandsbericht / Minderwertgutachten

Auftraggeber ALD AutoLeasing D GmbH Ford Lease, Nedderfeld 95, 22529 Hamburg
 Besichtigung 16.01.2025

| Typ / Verkaufsbez. | Explorer (U625)(CTW)(2020->) / Explorer 3.0 EcoBoost Plug-in-Hybrid ST-Line (EUR) | Aufbauart | Geländewagen |
| Fahrzeug-Ident.-Nr. | WF02K8GY6MNA22669 | Maße Länge/Breite/Höhe | 5059 / - / 1763 (mm) |

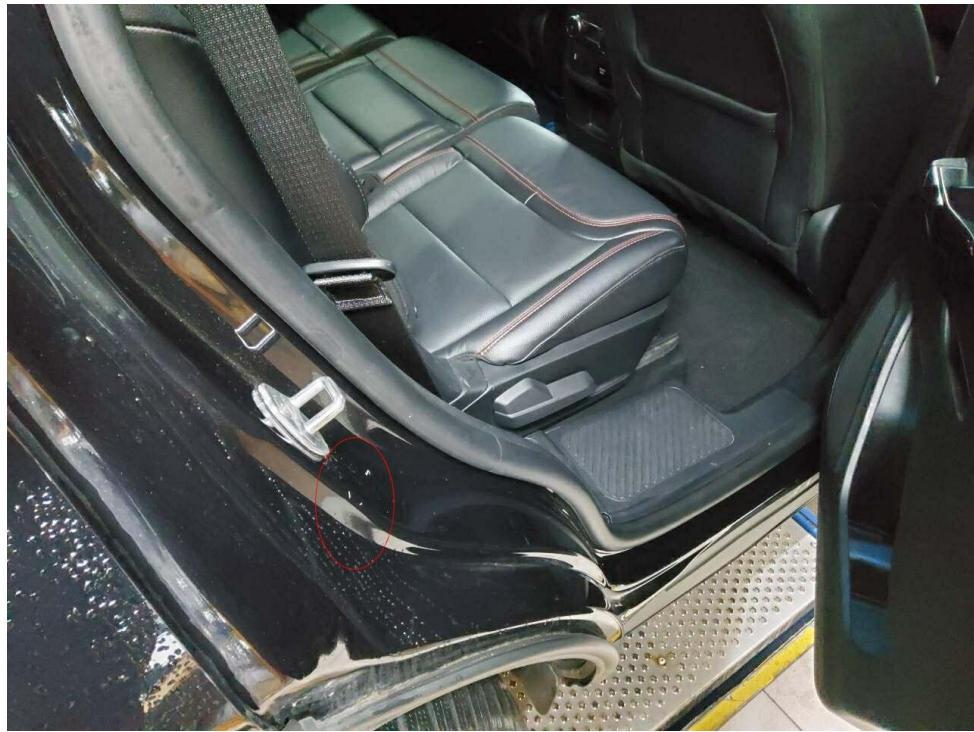
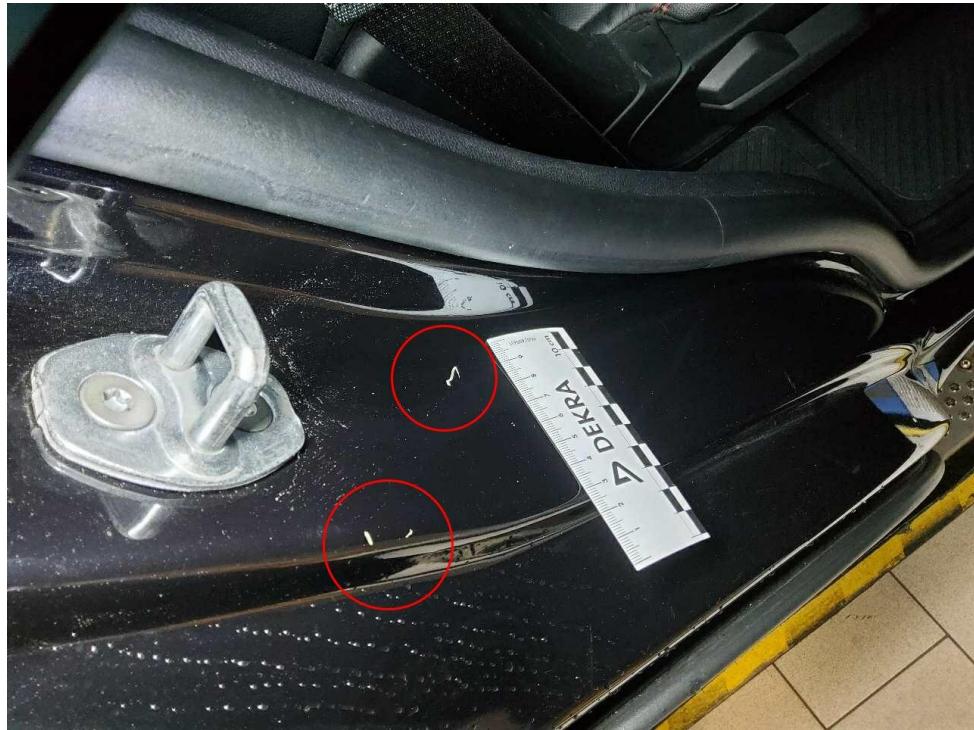
1. Einstieg hinten rechts - zerkratzt, smart repair (Bild 6, 7)
2. Einstieg hinten links- zerkratzt, smart repair (Bild 8, 9)
3. Windschutzscheibe- Steinschlag mit Rissbildung, erneuern (Bild 12, 13)
4. Kofferraumverkleidungen - verschrammt, erneuern (Bild 18, 19, 20, 21, 22)
5. Spiegelkappe links - zerkratzt, smart repair (Bild 14)
6. Spiegelkappe rechts - zerkratzt, smart repair (Bild 15)
7. HU/AU - abgelaufen, erneuern

Bild 6 : Einstieg hinten rechts - zerkratzt

Bild 7 : Einstieg hinten rechts - zerkratzt

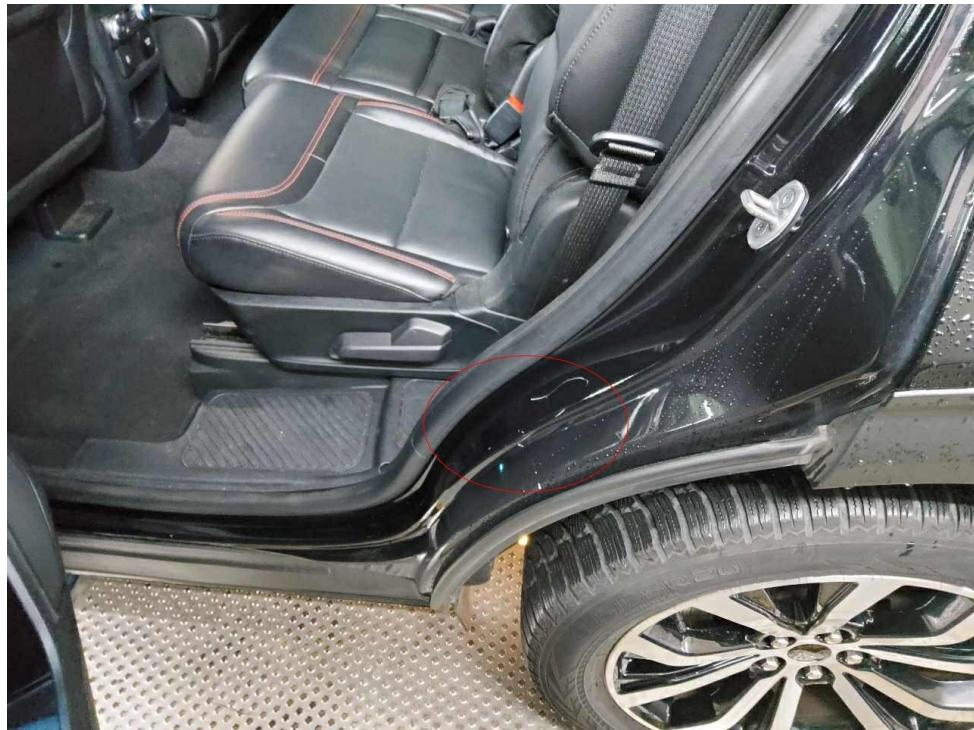
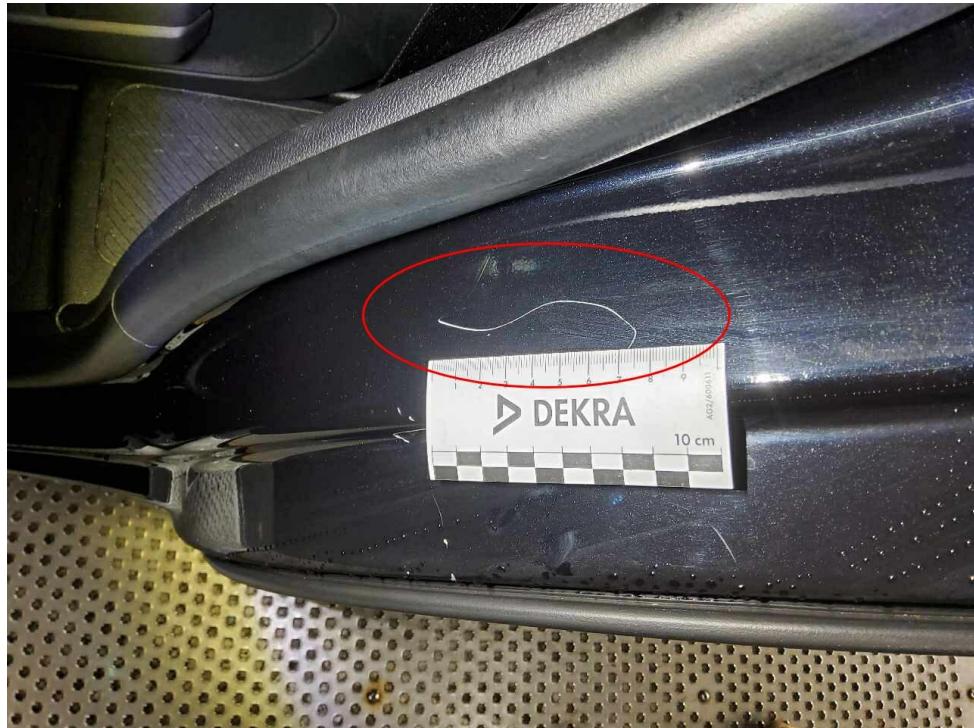
Bild 8 : Einstieg hinten links- zerkratzt

Bild 9 : Einstieg hinten links- zerkratzt

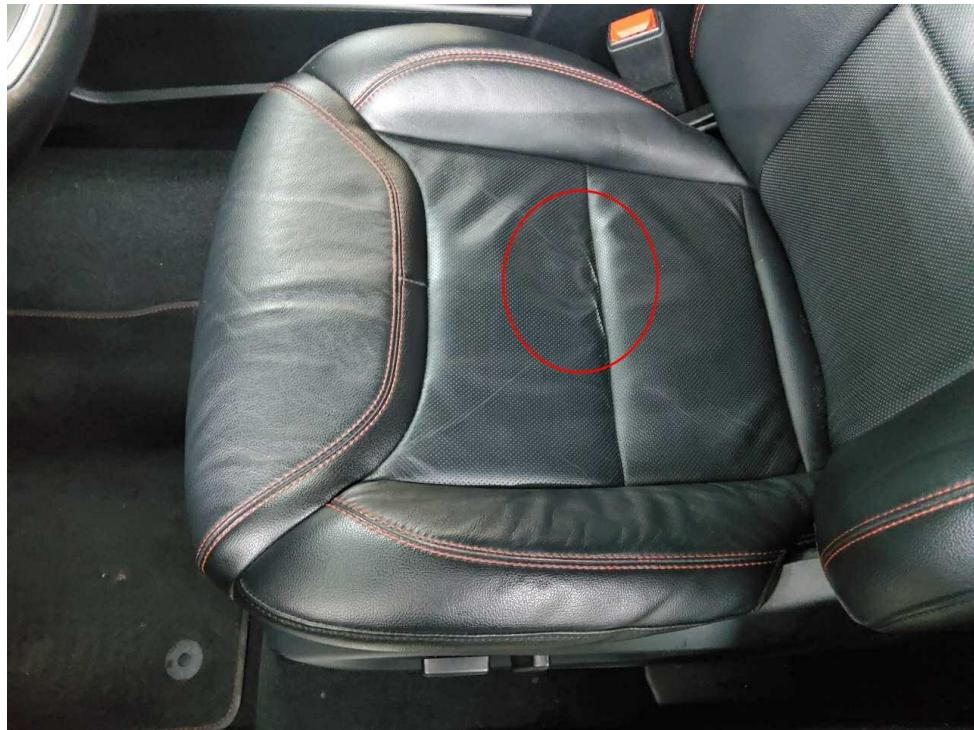
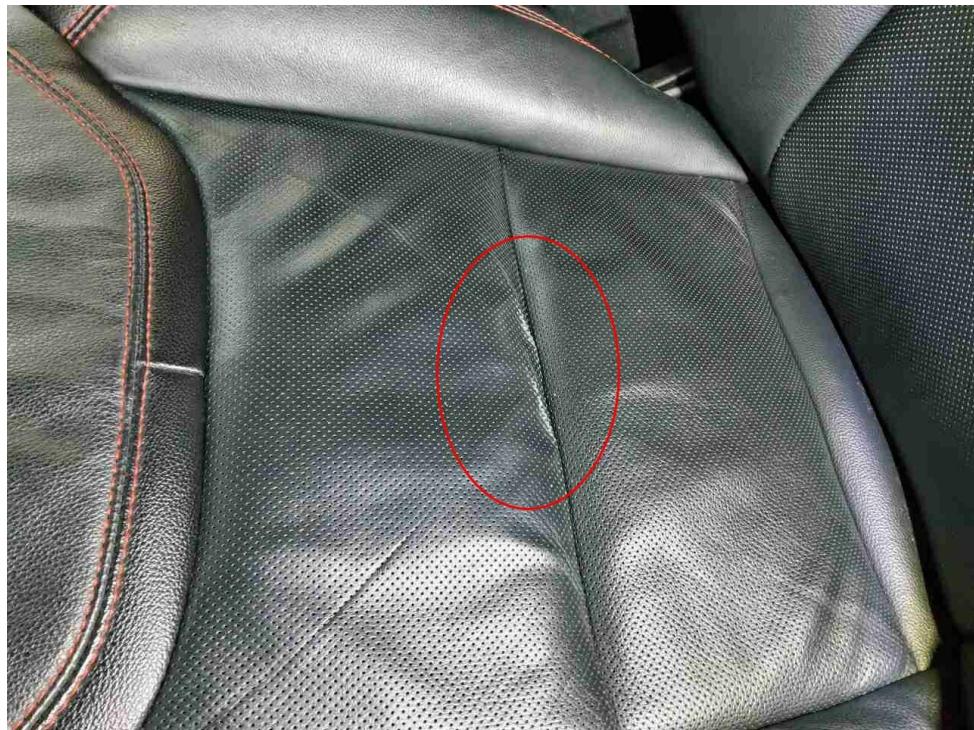
Sitzbezug Fahrersitz -
zerkratzt,nutzungsbedingter Abrieb,

Bild 10 : Sitzbezug Fahrersitz - zerkratzt

Bild 11 : Sitzbezug Fahrersitz - zerkratzt

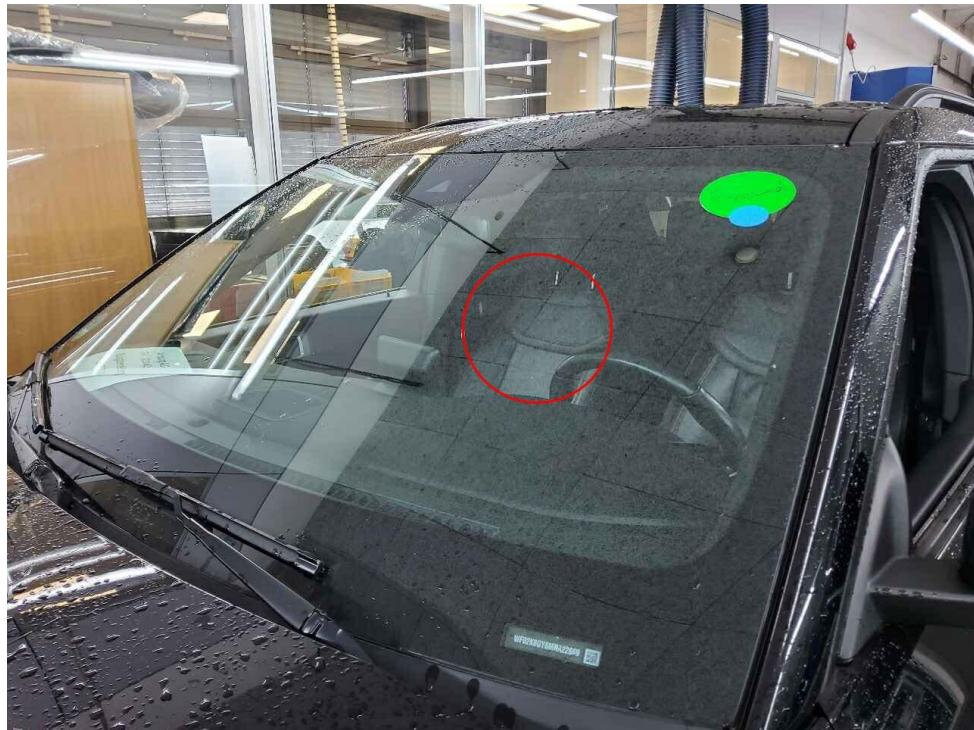
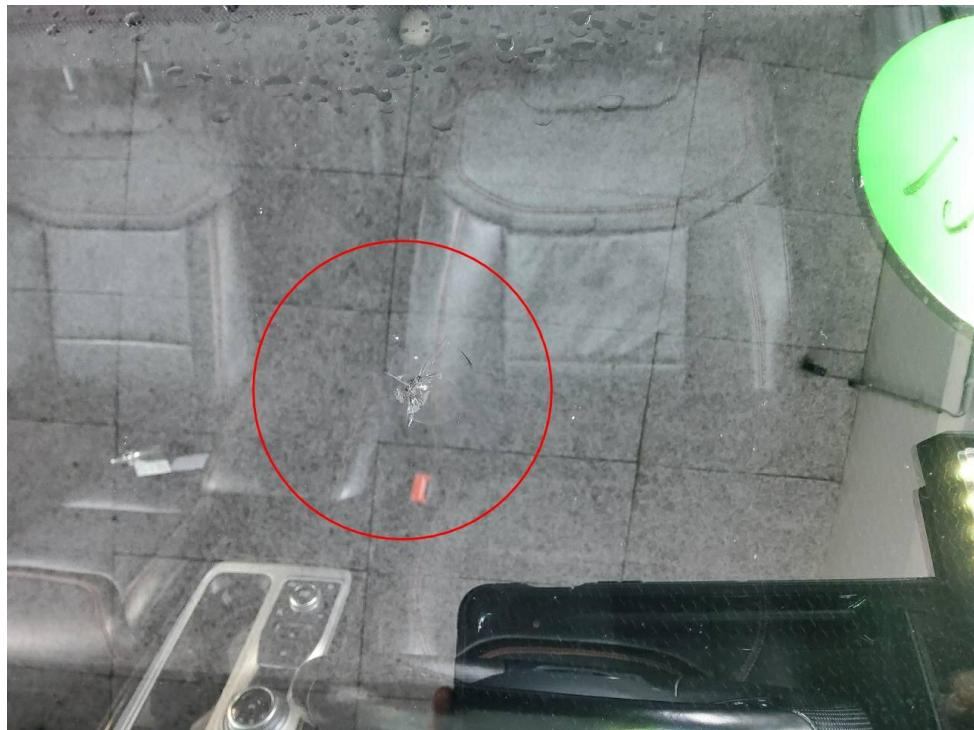
Bild 12 : Windschutzscheibe- Steinschlag mit Rissbildung

Bild 13 : Windschutzscheibe- Steinschlag mit Rissbildung

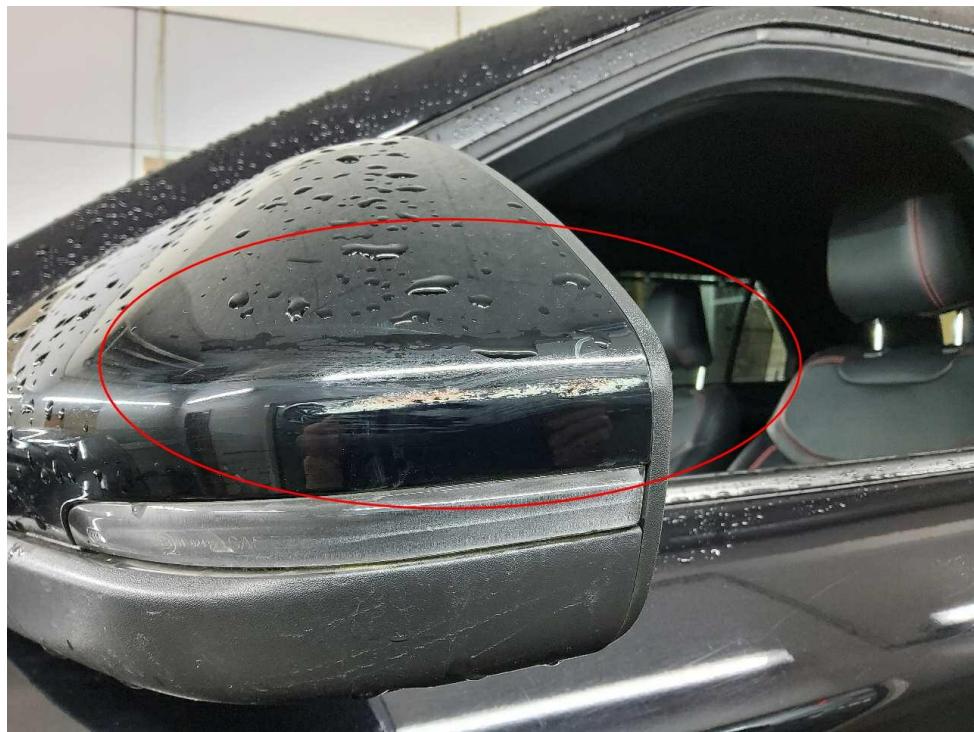
Bild 14 : Spiegelkappe links - zerkratzt

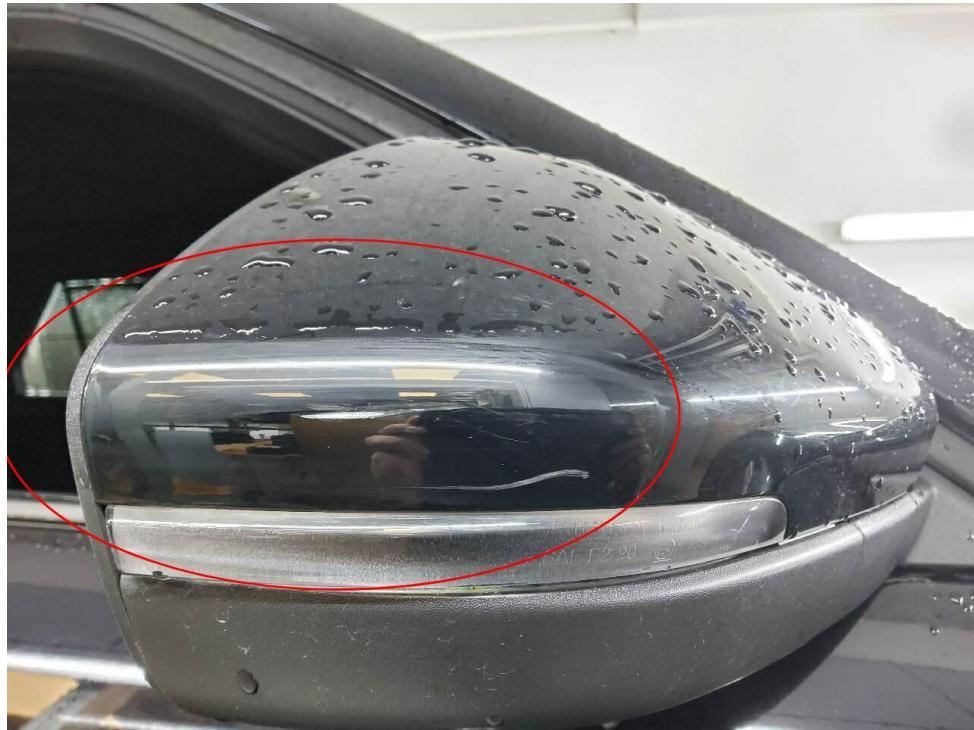
Bild 15 : Spiegelkappe rechts - zerkratzt

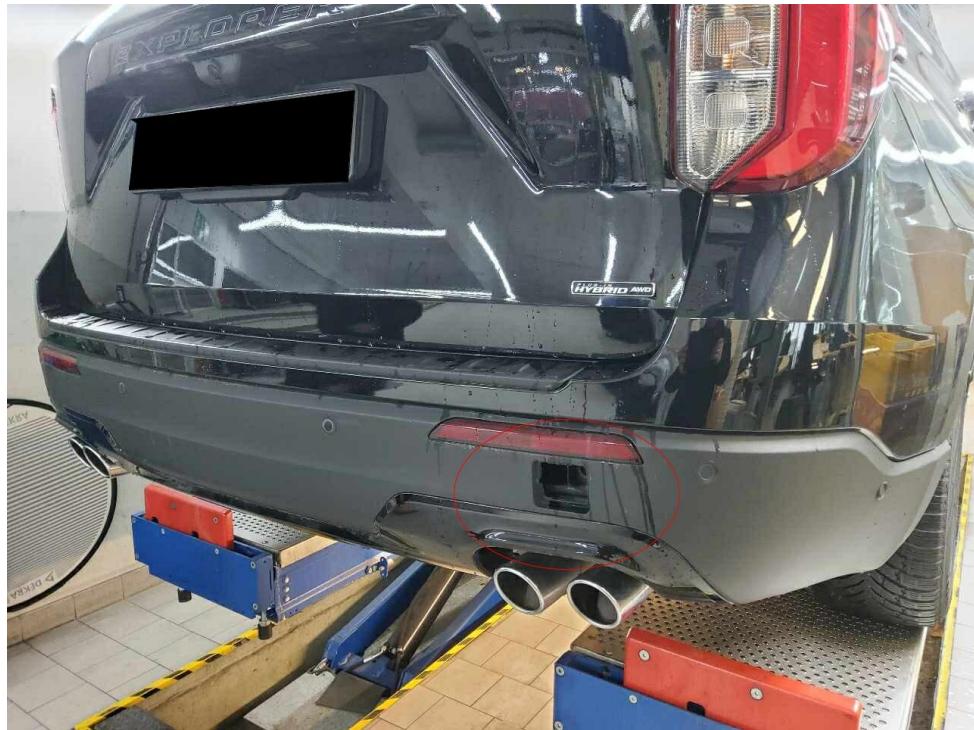
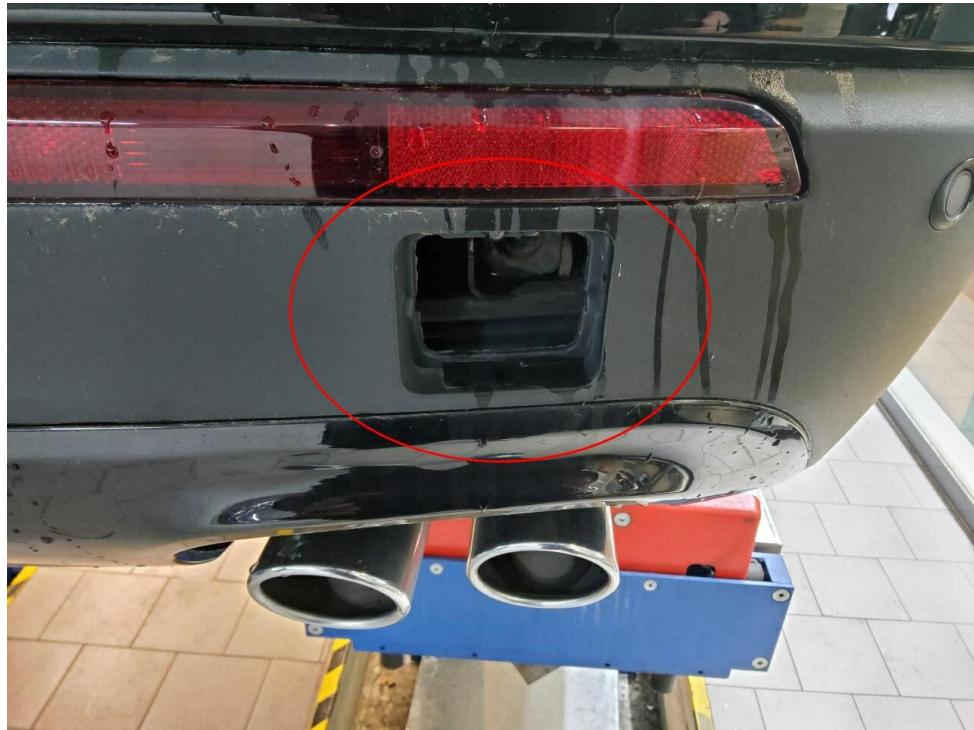
1. Satz Sommerreifen
2. Stoßfänger hinten- Abdeckkappe für Abschleppöse

Bild 16 : Stoßfänger hinten- Abdeckkappe für Abschleppöse fehlt

Bild 17 : Stoßfänger hinten- Abdeckkappe für Abschleppöse fehlt

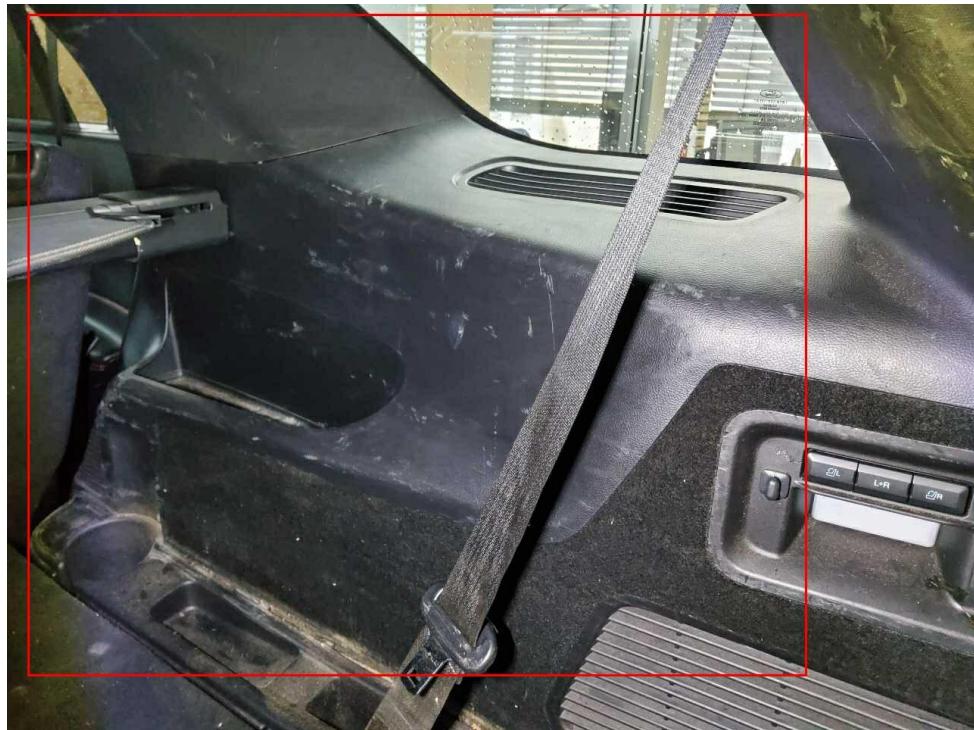
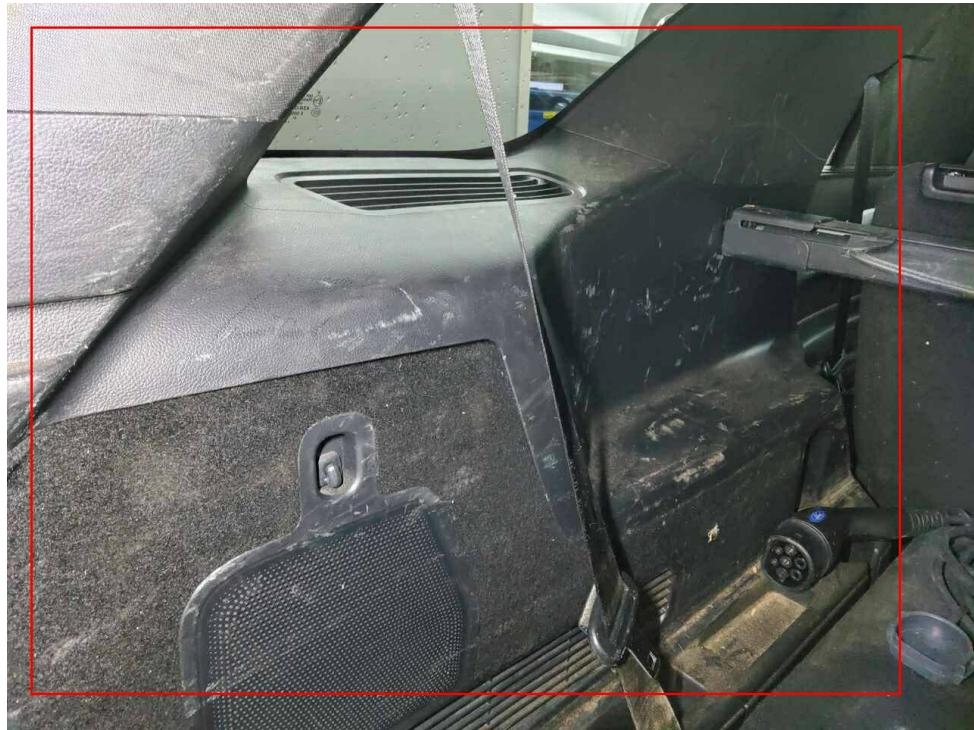
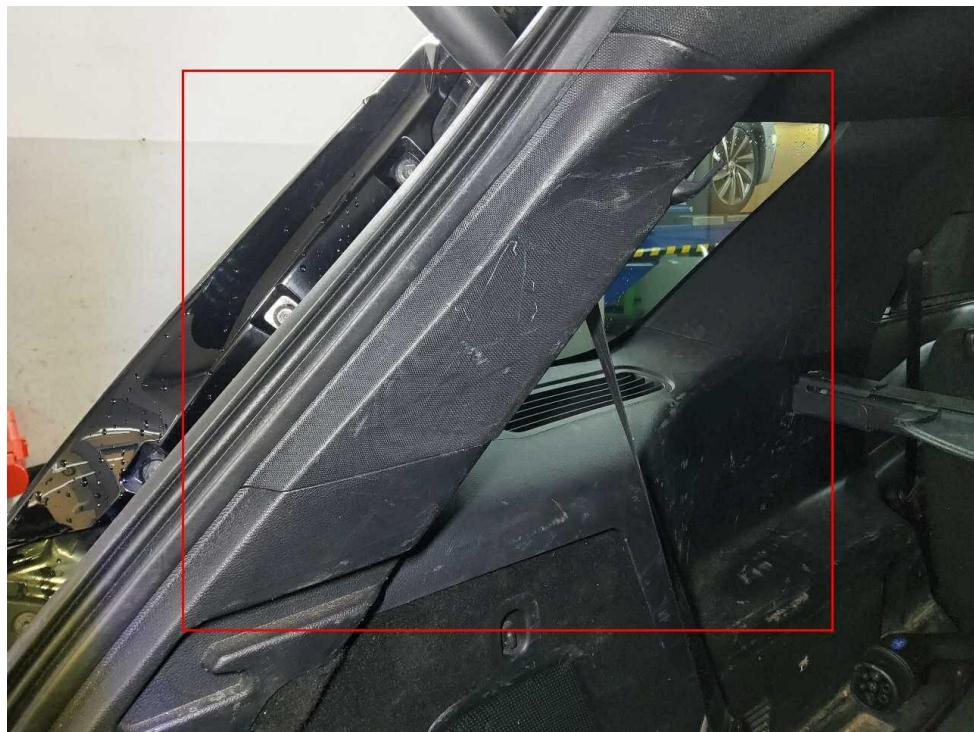
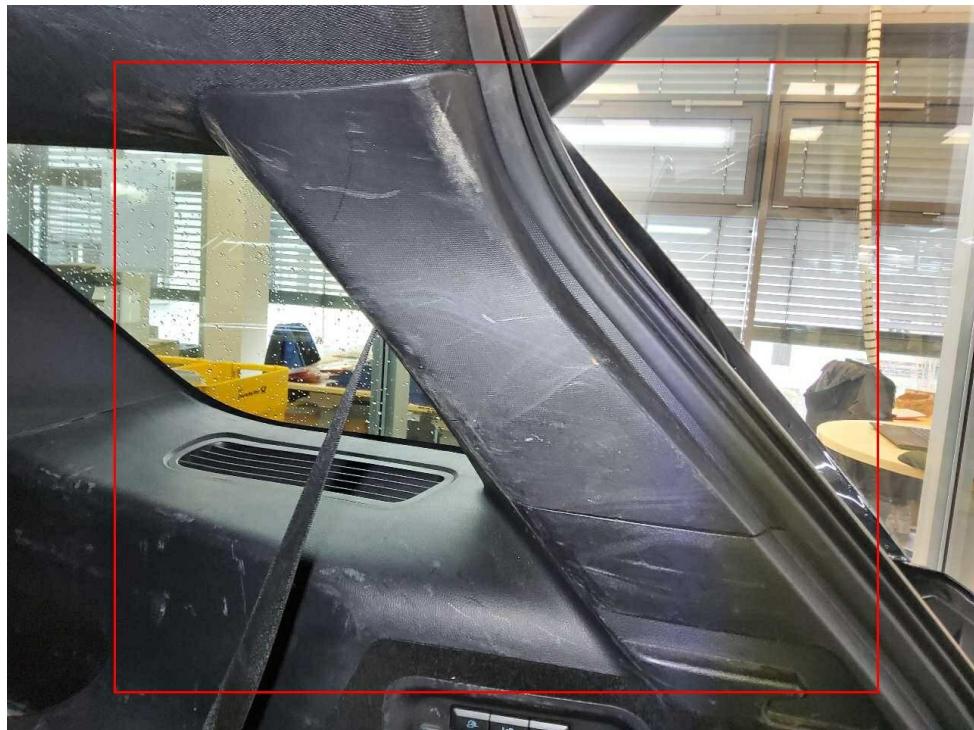
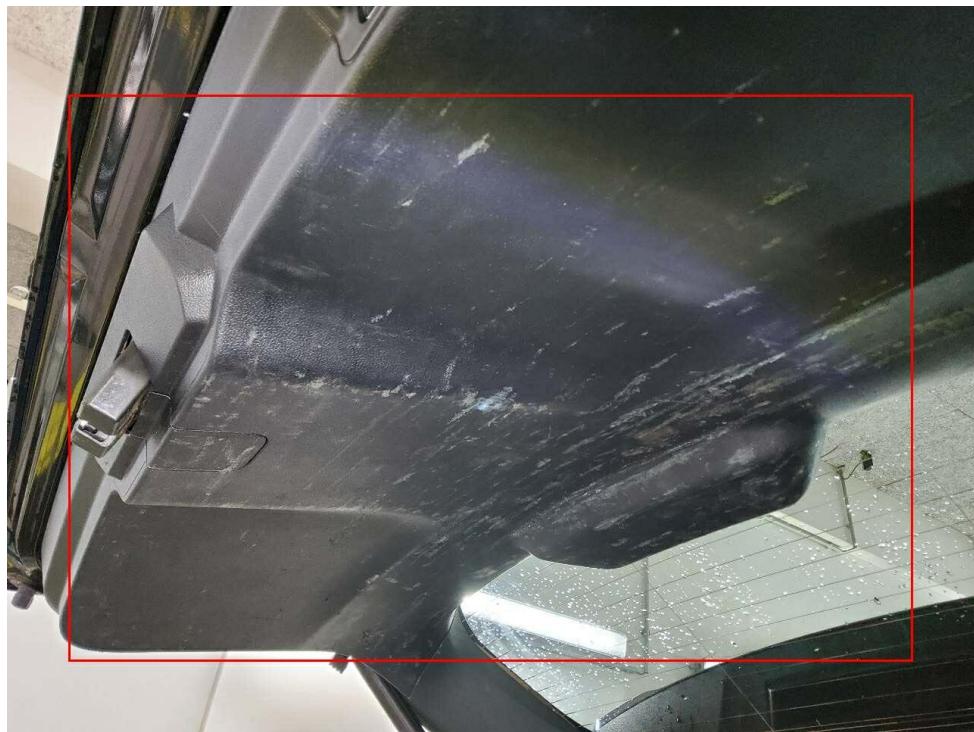
Bild 18 : Kofferraumverkleidungen - verschrammt

Bild 19 : Kofferraumverkleidungen - verschrammt

Bild 20 : Kofferraumverkleidungen - verschrammt

Bild 21 : Kofferraumverkleidungen - verschrammt

Bild 22 : Kofferraumverkleidungen - verschrammt
