## Gutachten

**Betreff** Gutachten Light

**Amtliches Kennzeichen** WN-GG577

**Fahrzeug-Identnummer** WF02XXERK2LL80700

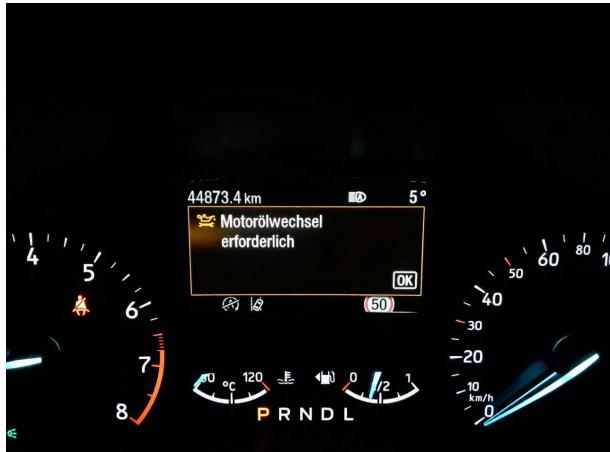
**Beschädigung 1:** Sonstiges: Inspektion/Wartung - fällig - durchführen

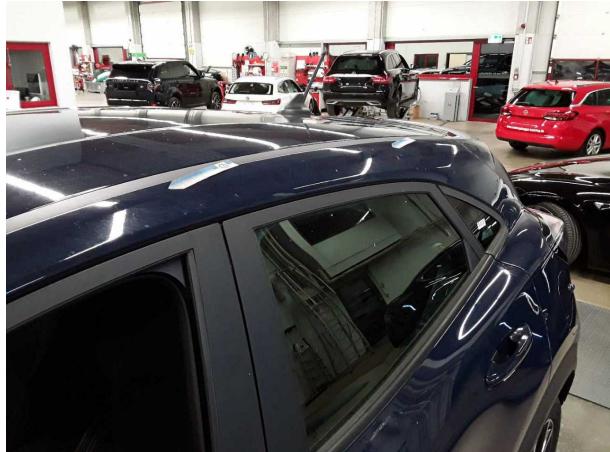
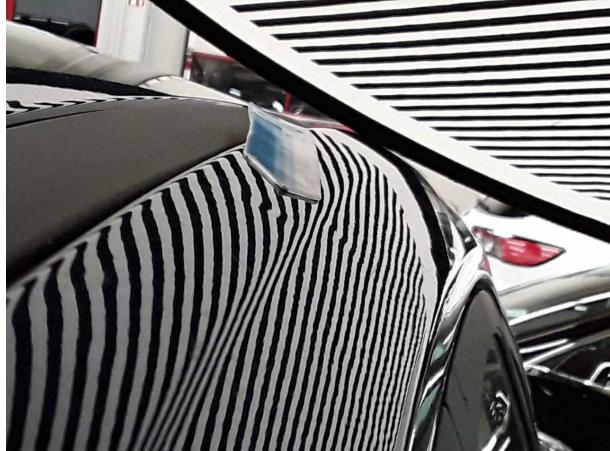
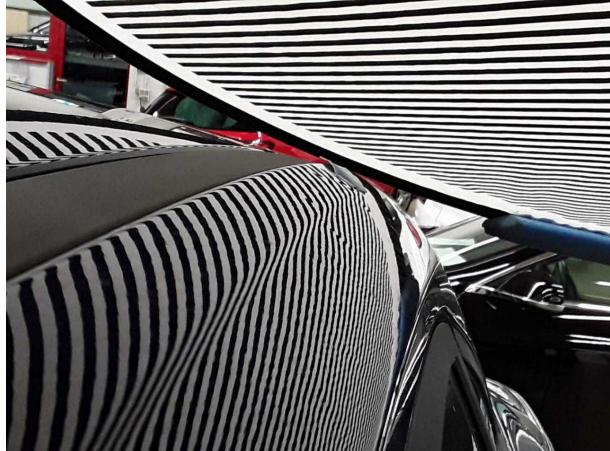
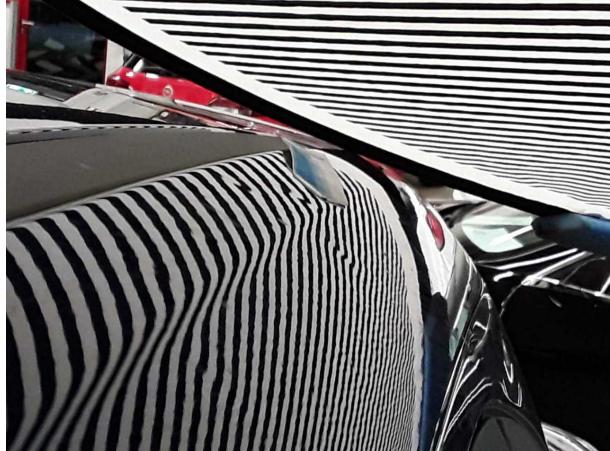
**Beschädigung 2:** Fahrzeuggdach: Dachholm links - Delle(n) - Smart Repair

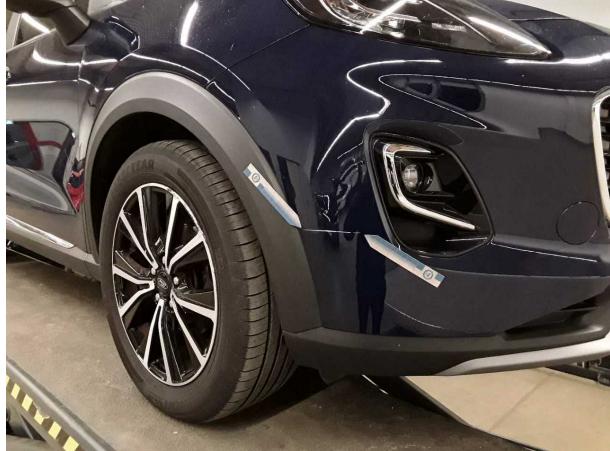
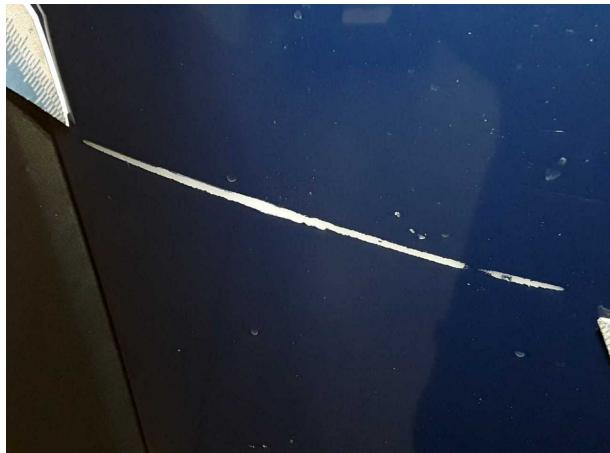
**Beschädigung 3:** Stoßfänger vorn: Stoßfänger vorn - verkratzt / verschürft - lackieren
