Besichtigungsdatum: 01.08.2025
Protokollnummer: 40904506
Erstellt durch: Markus Böttcher
Besichtigt durch: Florian Adler

Zustandsbericht

Hersteller	Ford	Besichtigungszustand	Ausreichend
Typ/Modell	Puma	Laufleistung (abgelesen)	42.552 km
Fahrgestellnummer	WF02XXERK2LY00131	Erstzulassung	01.12.2020

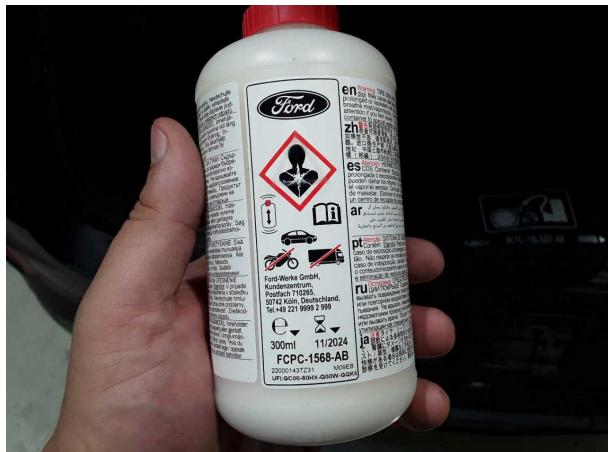
Beschädigung #2: Ausrüstung: Tirefit Füllmittel - abgelaufen - erneuern

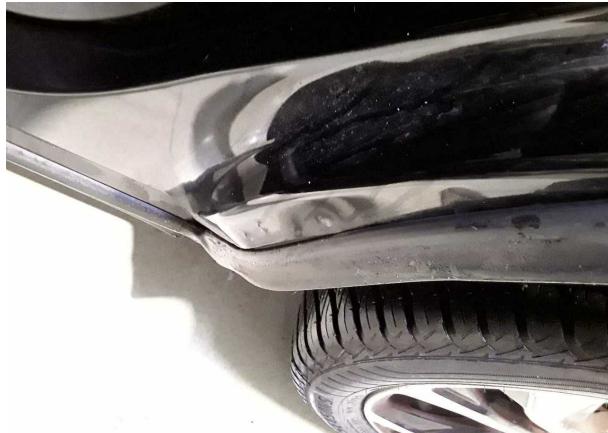
Beschädigung #3: Tür hinten links: Türdichtung - Fehlstellung - instandsetzen

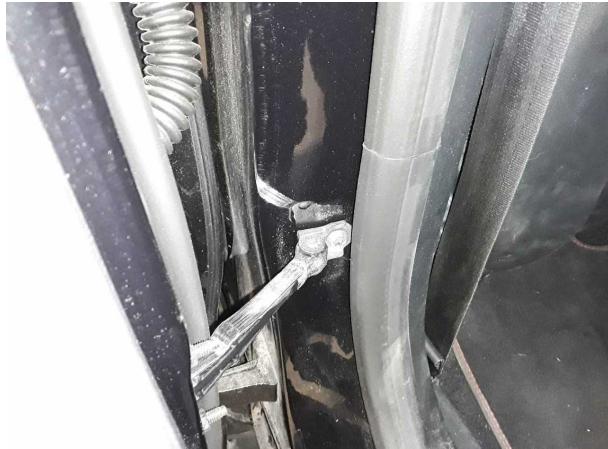
Beschädigung #4: Tür hinten links: Tür (Türfangband lose) - Fehlstellung - instandsetzen

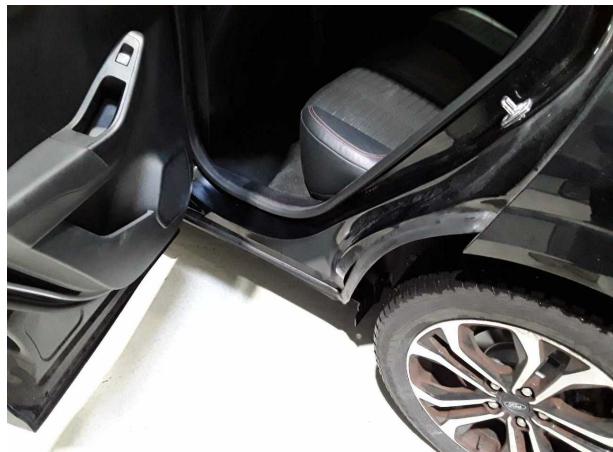
Beschädigung #3: Tür hinten links: Türdichtung - Fehlstellung... instandsetzen

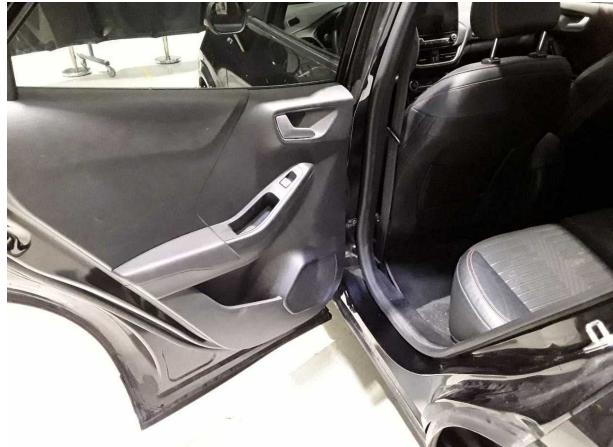
Beschädigung #4: Tür hinten links: Tür (Türfangband lose) - Fehlstellung - instandsetzen

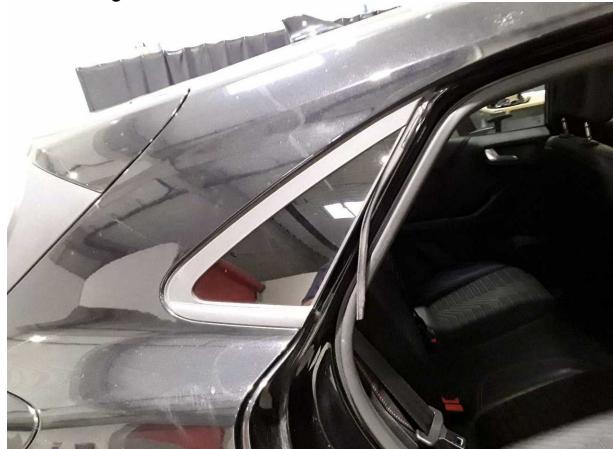
Beschädigung #5: Tür hinten rechts: Türdichtung (Eckfenster) - gebrochen / gerissen - erneuern

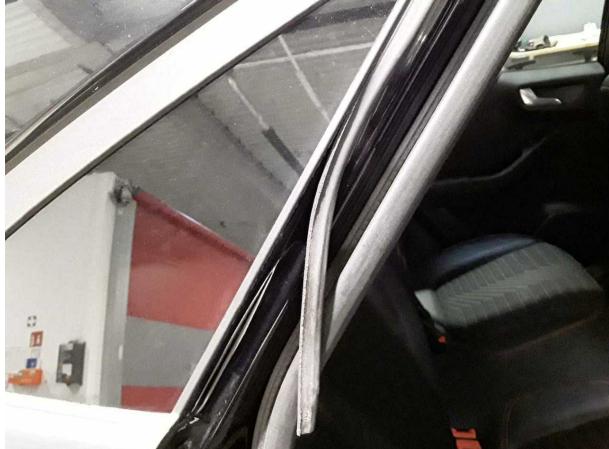
Beschädigung #5: Tür hinten rechts: Türdichtung (Eckfenster) - gebrochen / gerissen - erneuern

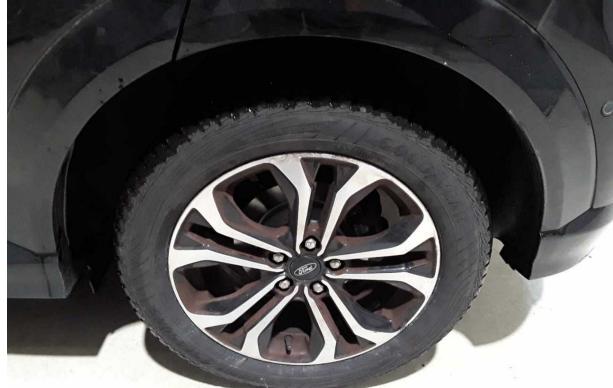
Beschädigung #6: Rad/Reifen: Leichtmetallfelge hinten links - verkratzt / verschärft - erneuern

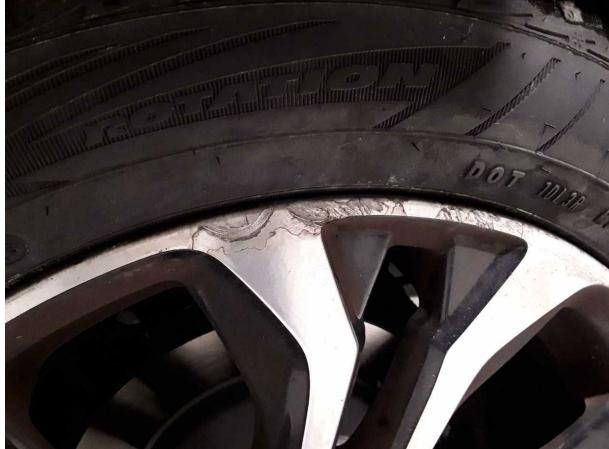
Beschädigung #6: Rad/Reifen: Leichtmetallfelge hinten links - verkratzt / verschärft - erneuern

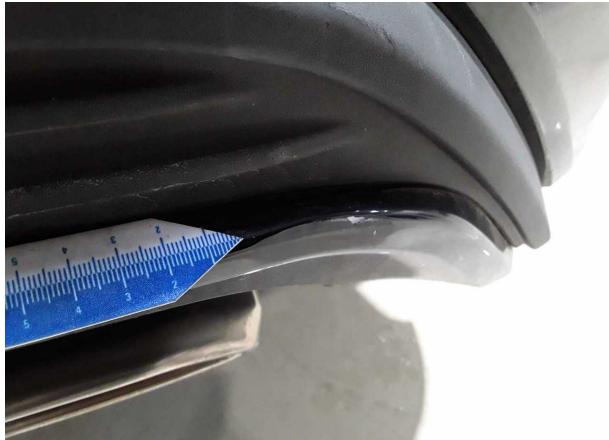
Beschädigung #8: Stoßfänger hinten: Spoiler - verformt - erneuern

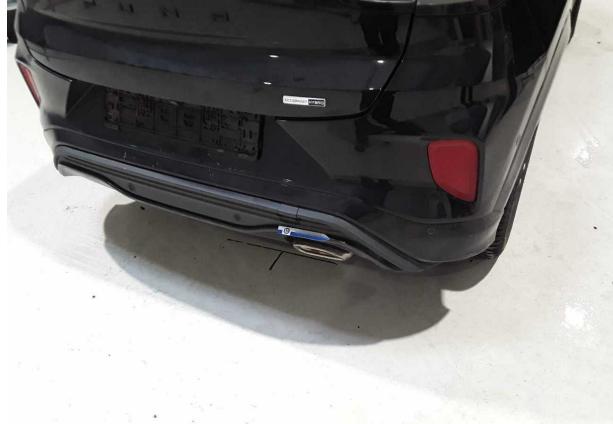
Beschädigung #8: Stoßfänger hinten: Spoiler - verformt - erneuern

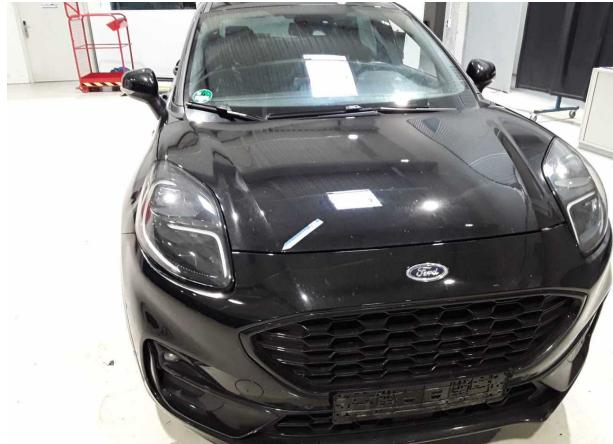
Beschädigung #9: Motorhaube: Motorhaube - Korrosion - lackieren

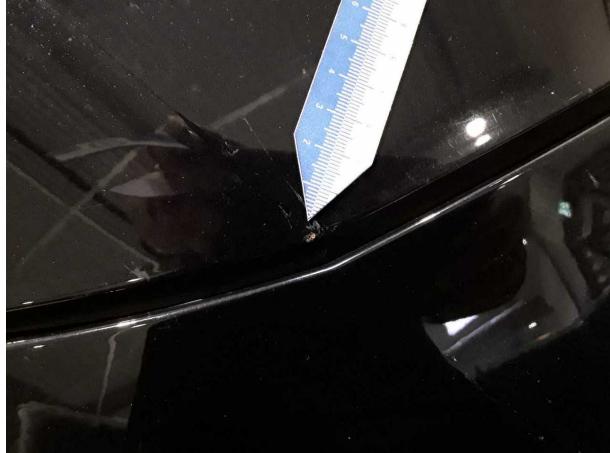
Beschädigung #9: Motorhaube: Motorhaube - Korrosion - lackieren

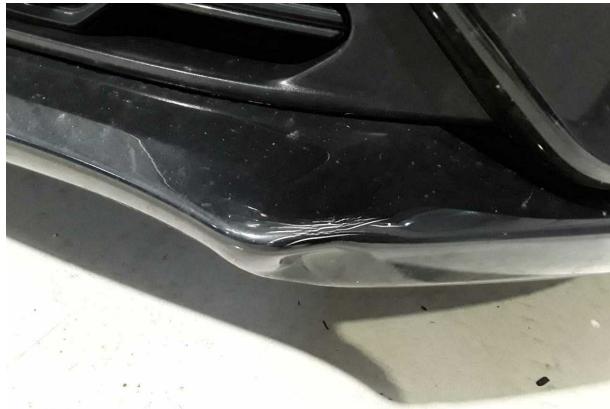
Beschädigung #10: Stoßfänger vorn: Spoiler - verformt - erneuern

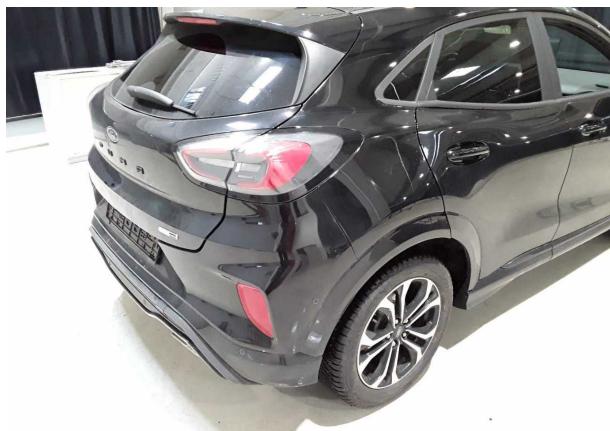
Beschädigung #11: Karosserie: Karosserie (Unfallschaden nicht fachgerecht instandgesetzt) - abweichend Auslieferungszustand -

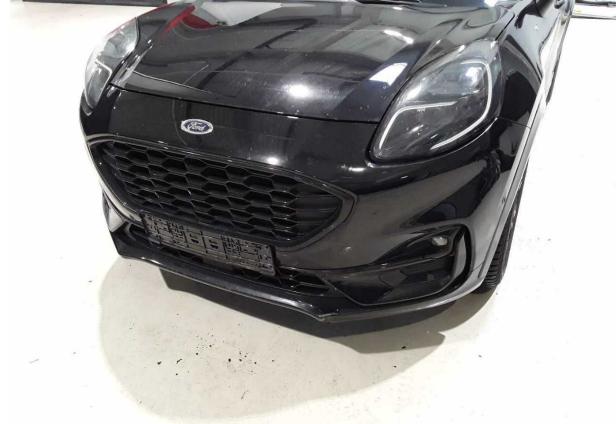
Beschädigung #10: Stoßfänger vorn: Spoiler - verformt - erneuern

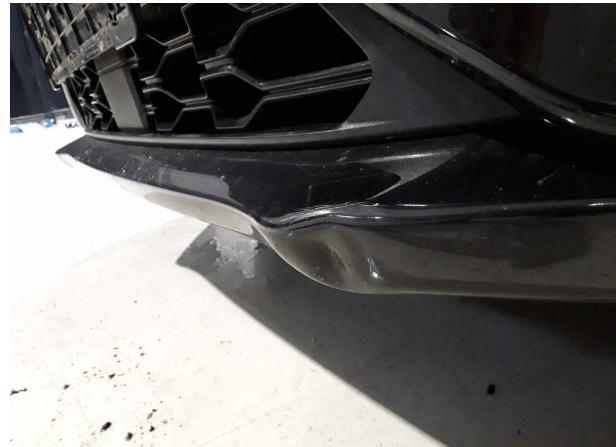
Beschädigung #10: Stoßfänger vorn: Spoiler - verformt - erneuern

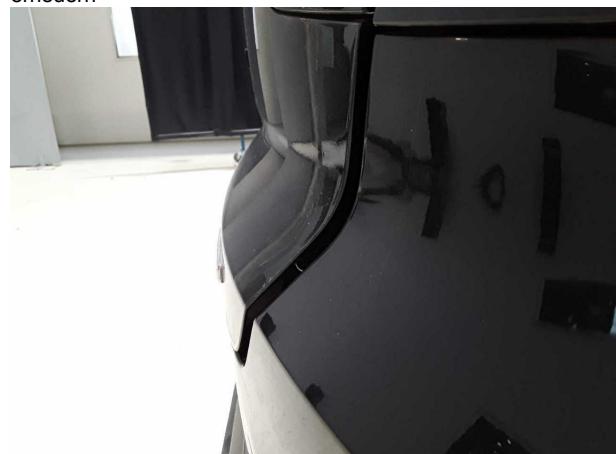
Beschädigung #11: Karosserie: Karosserie (Unfallschaden nicht fachgerecht instandgesetzt) - abweichend Auslieferungszustand -

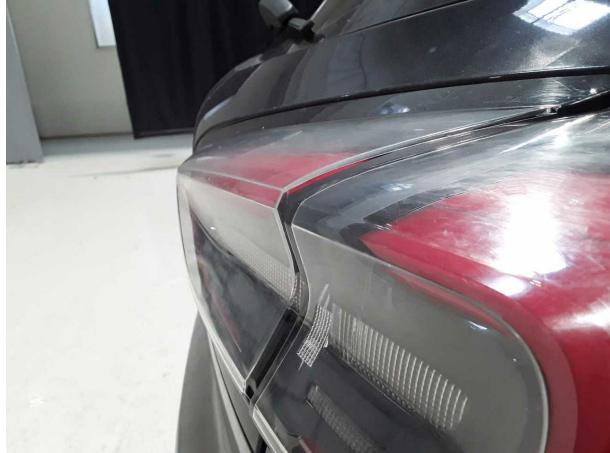
Beschädigung #11: Karosserie: Karosserie (Unfallschaden nicht fachgerecht Instandgesetzt) - abweichend Auslieferungszustand -

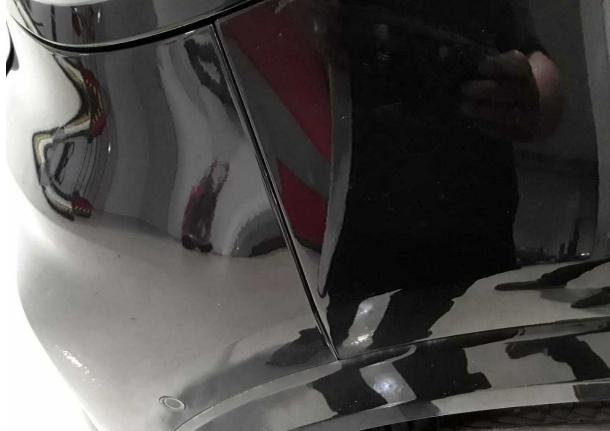
Beschädigung #11: Karosserie: Karosserie (Unfallschaden nicht fachgerecht Instandgesetzt) - abweichend Auslieferungszustand -

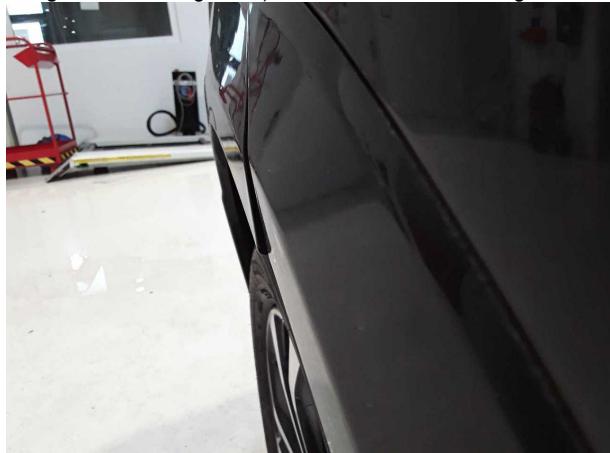
Beschädigung #11: Karosserie: Karosserie (Unfallschaden nicht fachgerecht Instandgesetzt) - abweichend Auslieferungszustand -

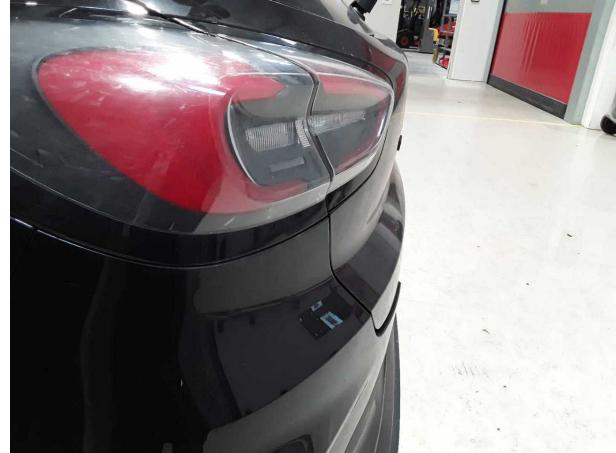
Beschädigung #11: Karosserie: Karosserie (Unfallschaden nicht fachgerecht Instandgesetzt) - abweichend

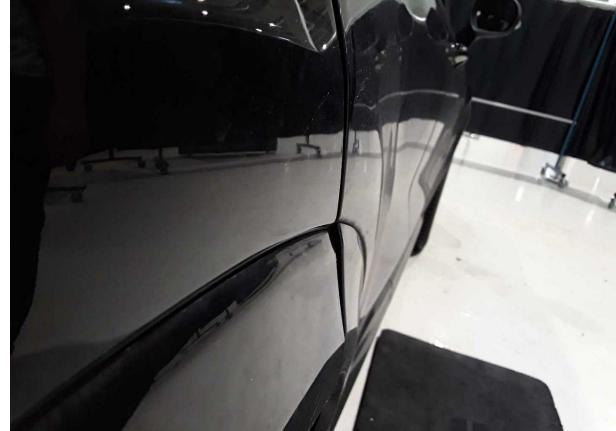
Beschädigung #11: Karosserie: Karosserie (Unfallschaden nicht fachgerecht Instandgesetzt) - abweichend

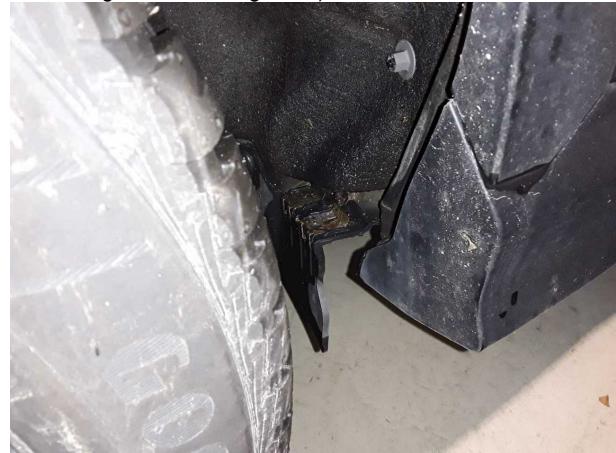
Beschädigung #11: Karosserie: Karosserie (Unfallschaden nicht fachgerecht Instandgesetzt) - abweichend

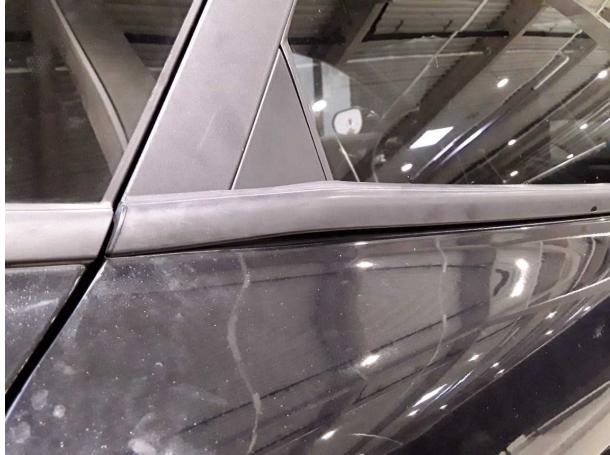
Beschädigung #11: Karosserie: Karosserie (Unfallschaden nicht fachgerecht instandgesetzt) - abweichend Auslieferungszustand -

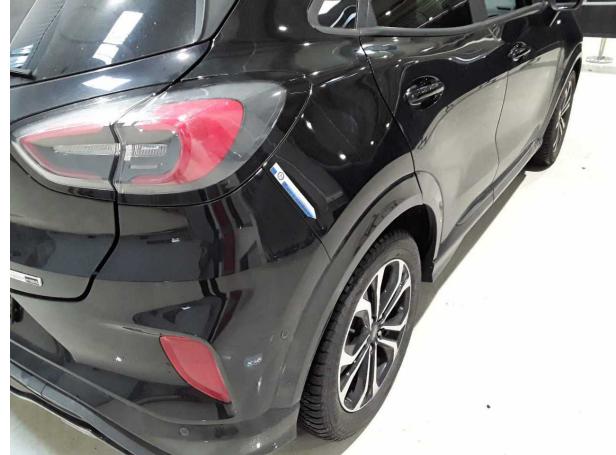
Beschädigung #11: Karosserie: Karosserie (Unfallschaden nicht fachgerecht instandgesetzt) - abweichend

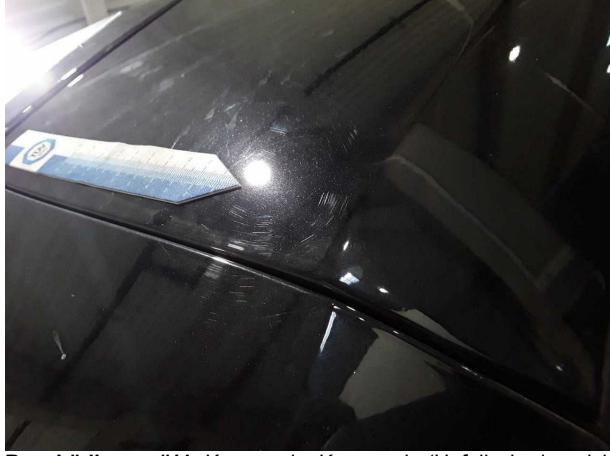
Beschädigung #11: Karosserie: Karosserie (Unfallschaden nicht fachgerecht instandgesetzt) - abweichend Auslieferungszustand -

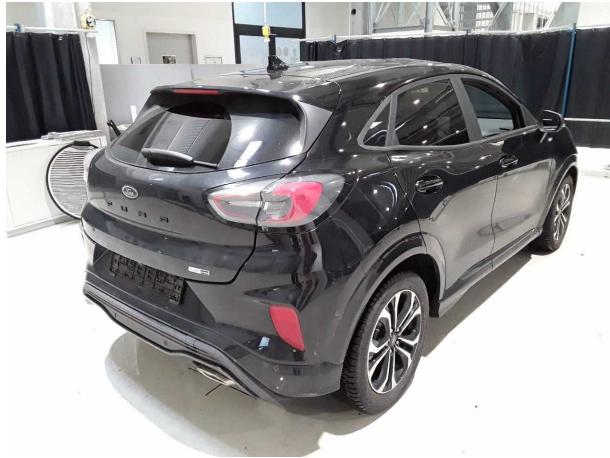
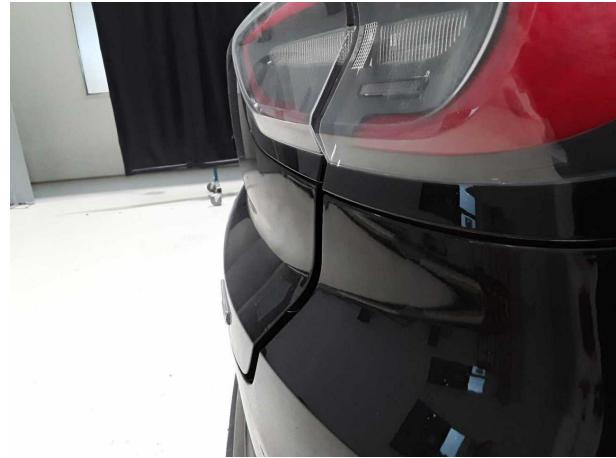
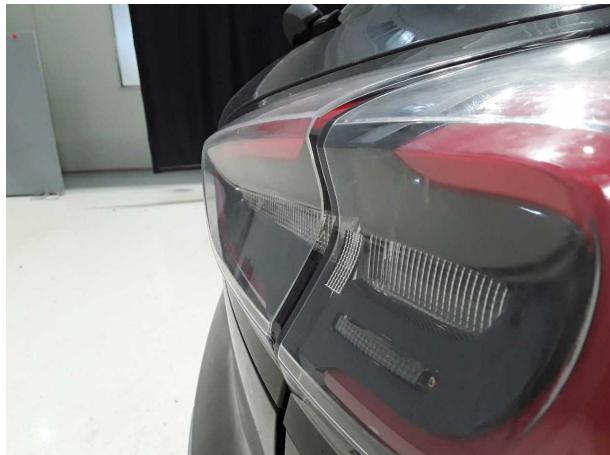
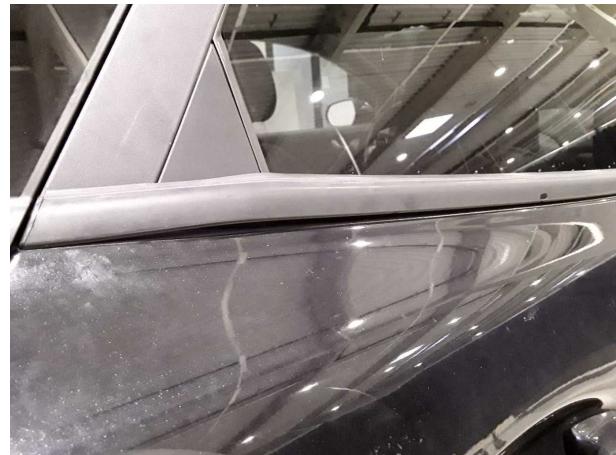
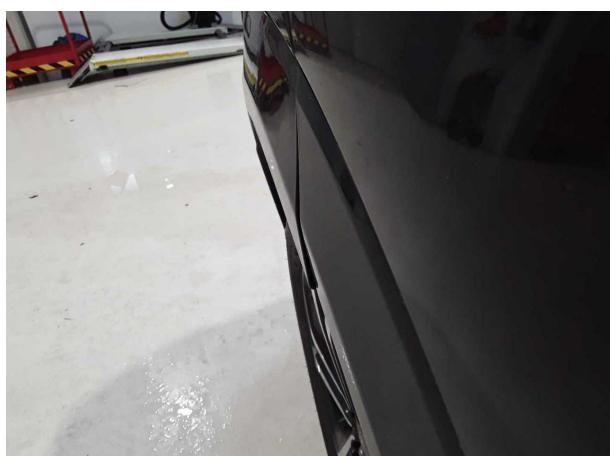
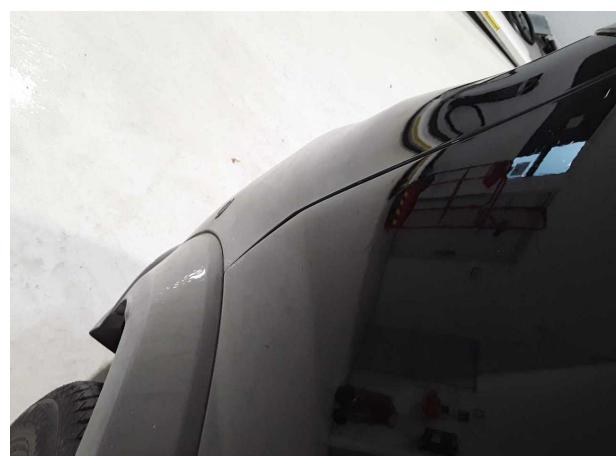
Vorschaden 1: Heck, Seite rechts

Nr.	Vorschaden
1	Heck, Seite rechts, nicht fachgerecht repariert, Reparaturrechnung nicht vorhanden
