## Scheda di Perizia con Prezzi

Cliente: Ford Italy CSV  
Numero del rapporto:  
Targa: GV657YM

#### Ford Puma (2019->) ST-Line X

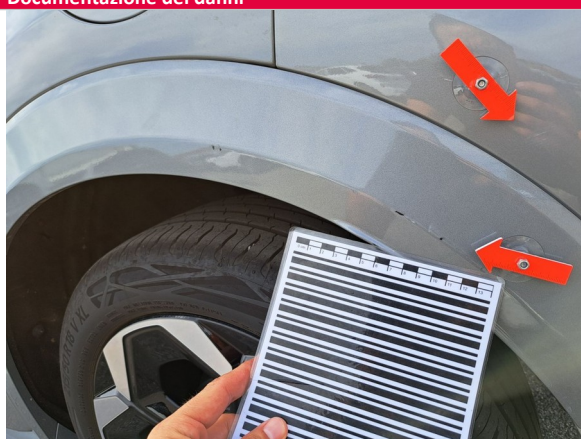
#	Componente	Danni	Tipo di Riparazion
1	Parafango (Posteriore) (Lato sinistro)	Graffi	Riparazione intelligente (Smart repair)
2	Porta (Anteriore) (Lato sinistro)	Altro	Lacca (Manutenzione e pulizia della vernice)
3	Parafango (Anteriore) (Lato sinistro)	Altro	Lucidatura (lucidato)
4	Paraurti Anteriore (Davanti)	Graffi	Lacca (Manutenzione e pulizia della vernice)
5	Nebbia Unità Destra (Davanti)	Graffi	Lacca (Manutenzione e pulizia della vernice)
6	Nebbia Unità A Sinistra (Davanti)	Graffi	Lacca (Manutenzione e pulizia della vernice)
7	Pannello Superiore (Tetto)	Altro	Lucidatura (lucidato)
8	Specchio (Lato destro)	Rotto/spaccato	Rinnovare (Sostituzione)
9	Porta (Posteriore) (Lato destro)	Graffi	Lacca (Manutenzione e pulizia della vernice)
10	Ruota (Posteriore) (Lato destro)	Graffi	Rinnovare (Sostituzione)
11	Paraurti Posteriore (Indietro)	Graffi	Lacca (Manutenzione e pulizia della vernice)
12	Portellone (Indietro)	Adesivo	Lucidatura (lucidato)

#1|Parafango (Posteriore) / Riparazione intelligente

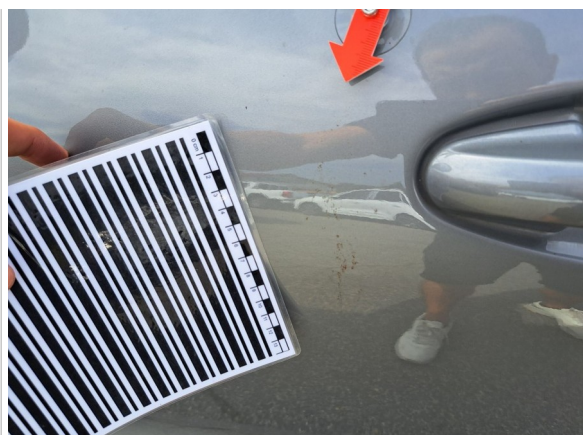
#2|Porta (Anteriore) / Lacca

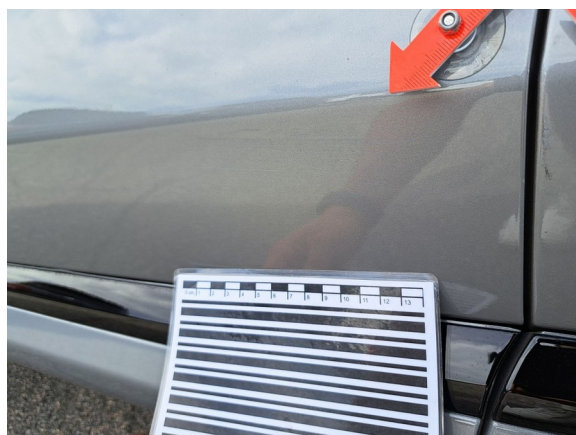
#2|Porta (Anteriore) / Lacca

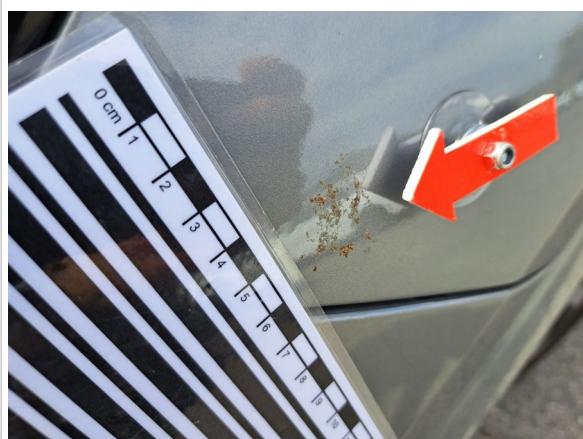
#3|Parafango (Anteriore) / Lucidatura

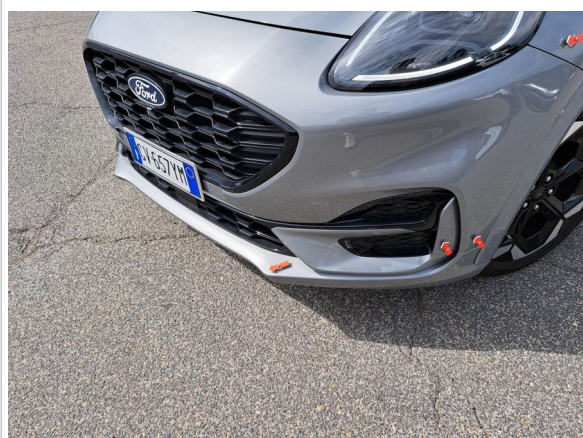
#4|Paraurti Anteriore / Lacca

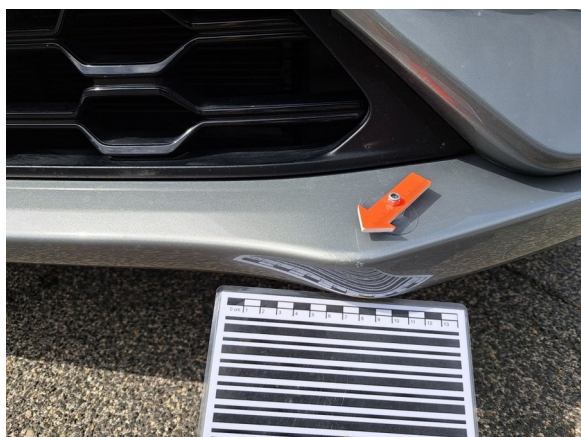
#4| Paraurti Anteriore / Lacca

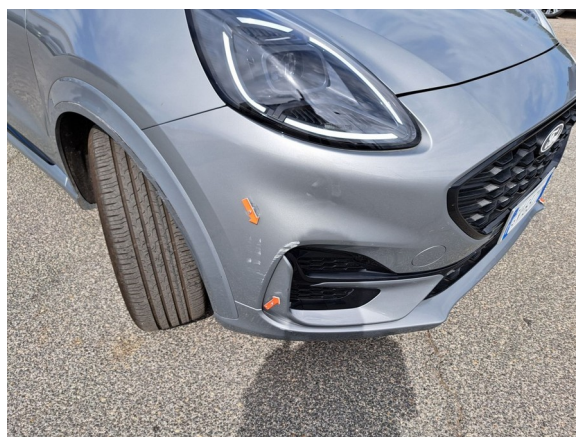
#4| Paraurti Anteriore / Lacca

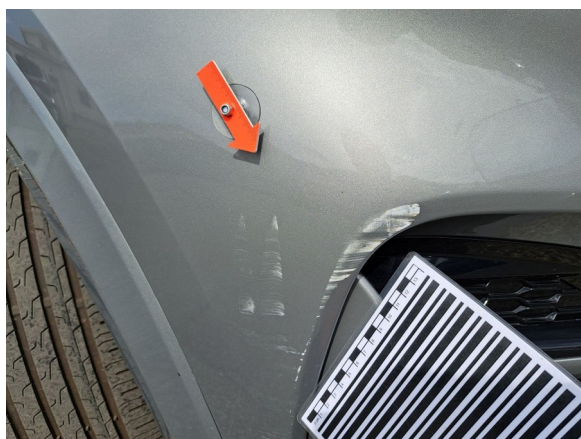
#4| Paraurti Anteriore / Lacca

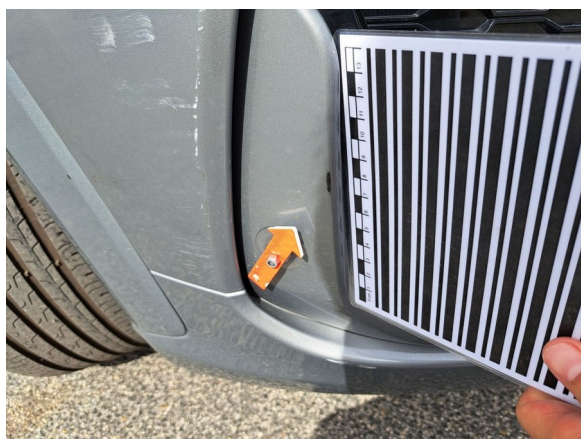
#5| Nebbia Unità Destra / Lacca

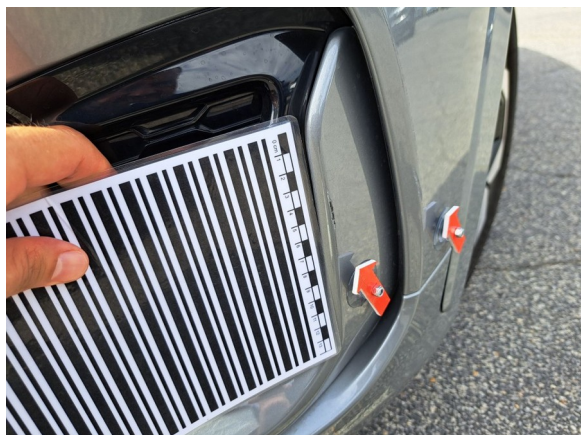
#6|Nebbia Unità A Sinistra / Lacca

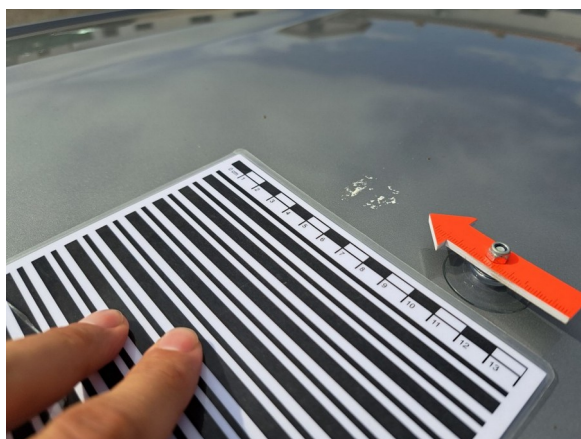
#7|Pannello Superiore / Lucidatura

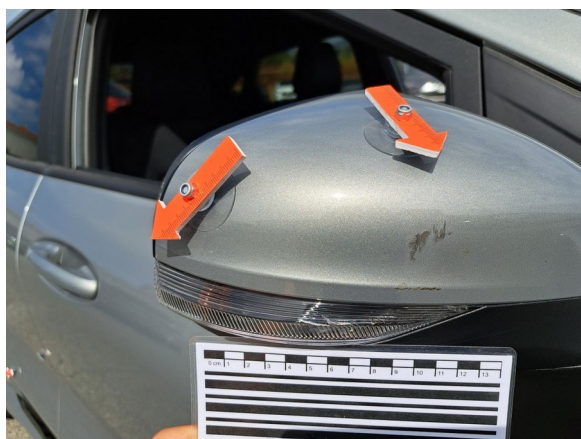
#8|Specchio / Rinnovare

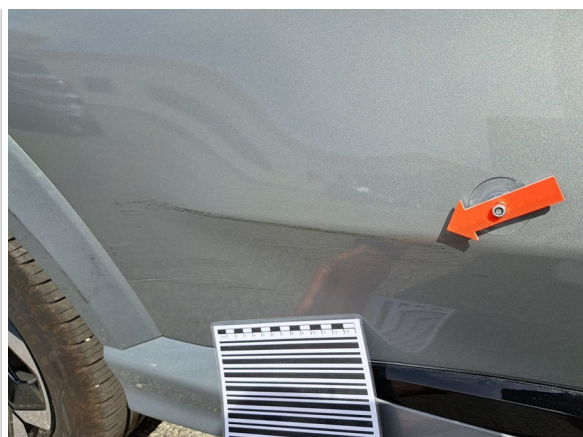
#9|Porta (Posteriore) / Lacca

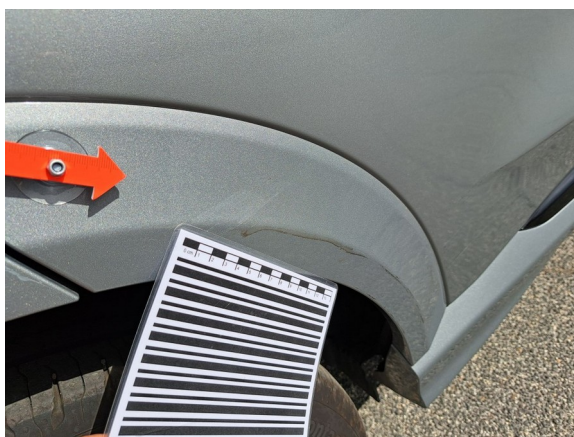
#9|Porta (Posteriore) / Lacca

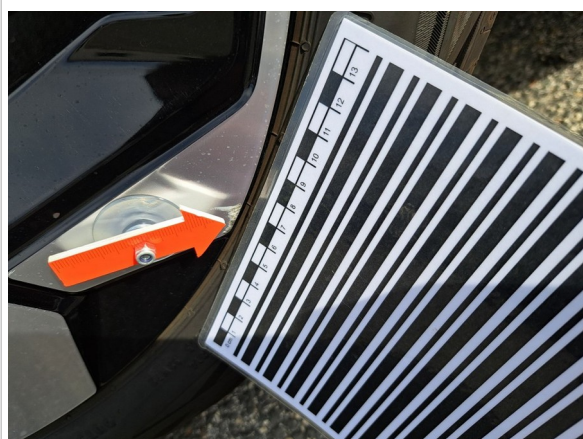
#10|Ruota (Posteriore) / Rinnovare

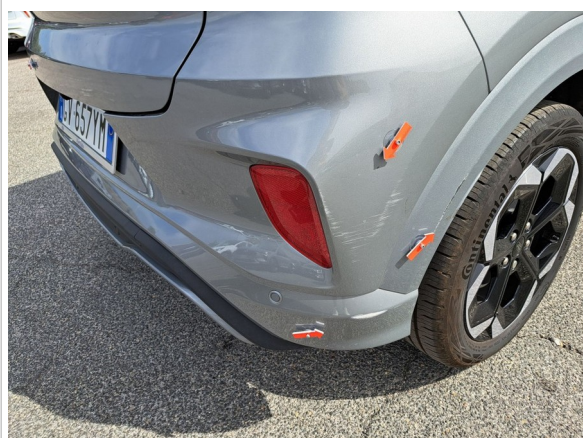
#11|Paraurti Posteriore / Lacca

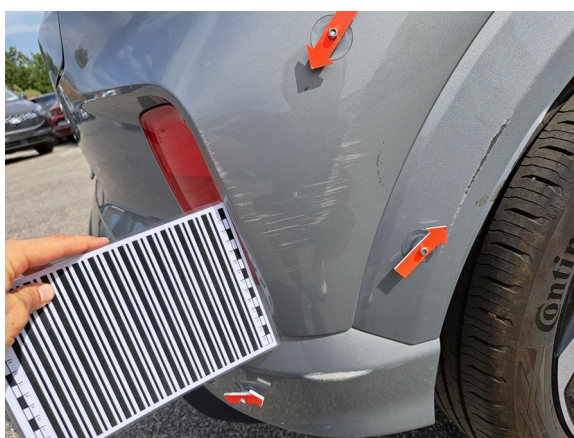
#11|Paraurti Posteriore / Lacca

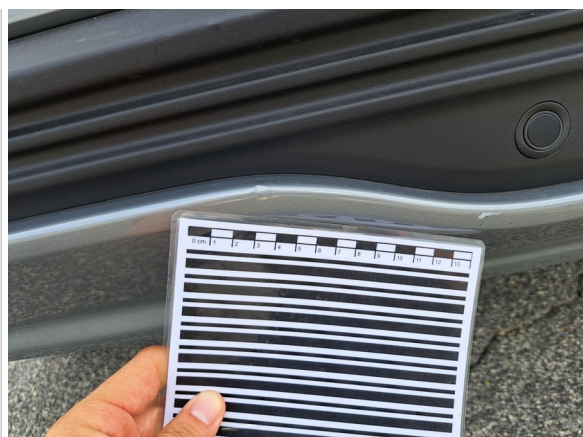
#11| Paraurti Posteriore / Lacca

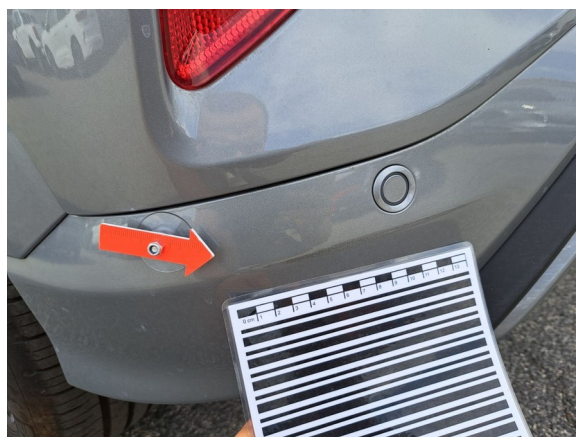
#11| Paraurti Posteriore / Lacca

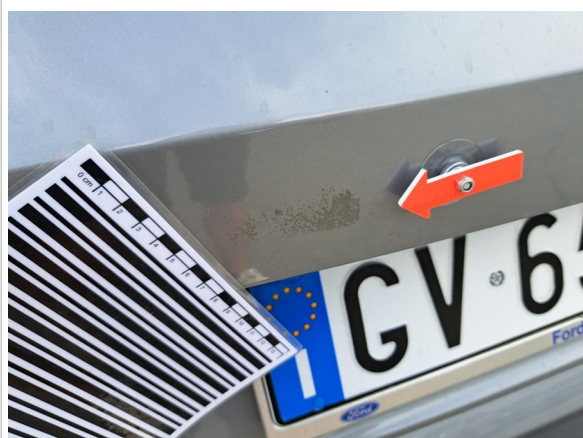
#12| Portellone / Lucidatura

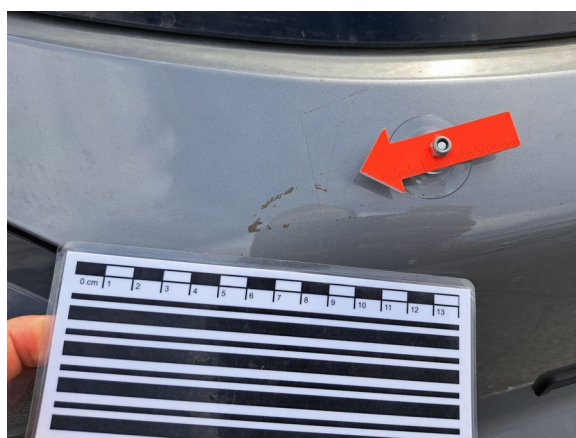
#12| Portellone / Lucidatura

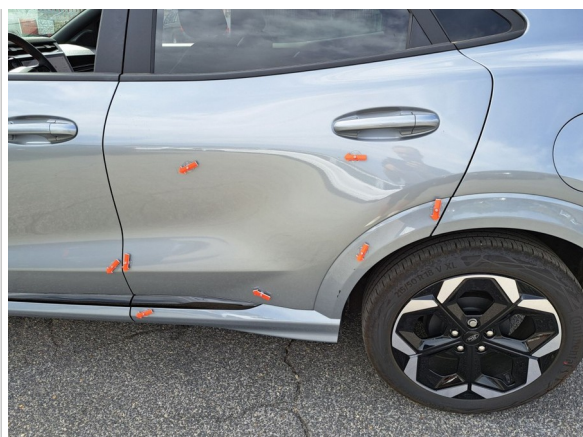
13	Porta (Posteriore) (Lato sinistro)	Altro	Riparazione della vernice (Parte di riparazione)
14	Fender front right-protective strip (Lato destro)	Graffi	Rinnovare (Sostituzione)
15	Fender rear right - protective strip (Lato destro)	Graffi	Lacca (Manutenzione e pulizia della vernice)

#13| Porta (Posteriore) / Riparazione della vernice

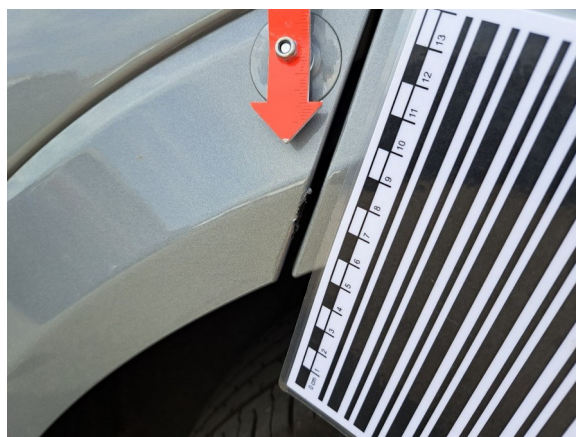
#13| Porta (Posteriore) / Riparazione della vernice

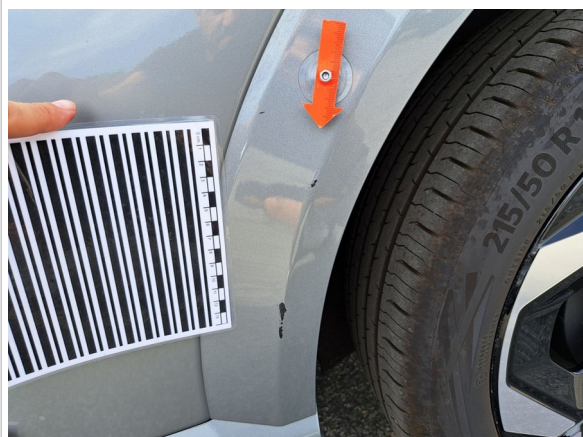
#13| Porta (Posteriore) / Riparazione della vernice

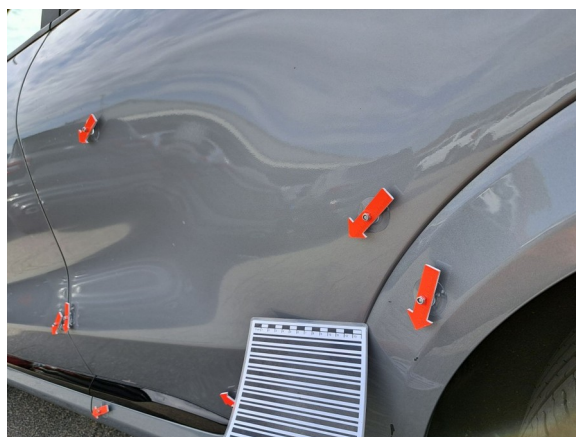
#13| Porta (Posteriore) / Riparazione della vernice

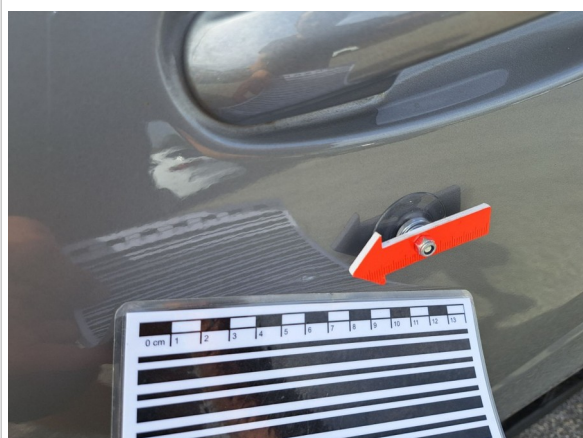
#13| Porta (Posteriore) / Riparazione della vernice

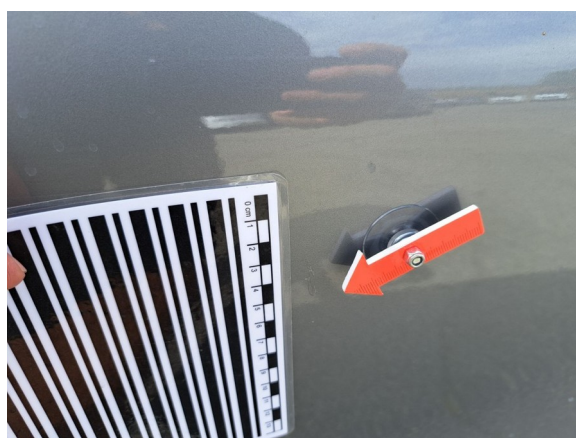
#13| Porta (Posteriore) / Riparazione della vernice

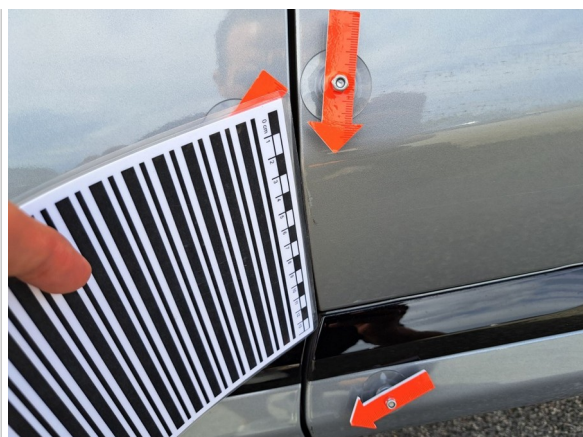
#13| Porta (Posteriore) / Riparazione della vernice

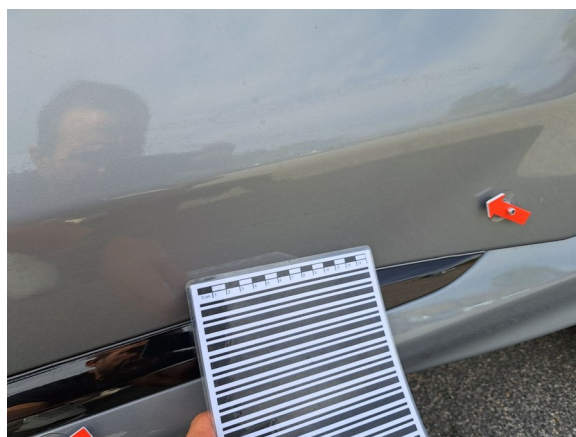
#13| Porta (Posteriore) / Riparazione della vernice

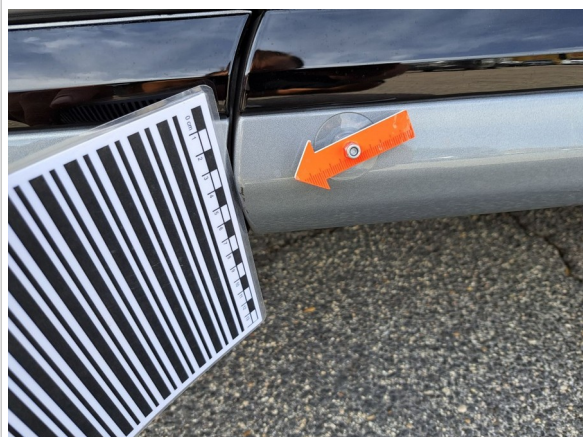
#13| Porta (Posteriore) / Riparazione della vernice

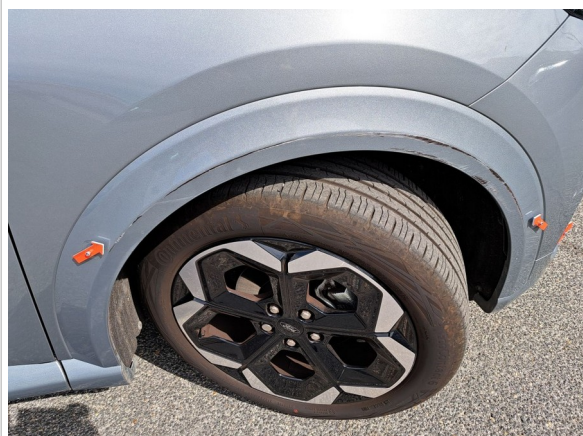
#14| Fender front right- protective strip / Rinnovare

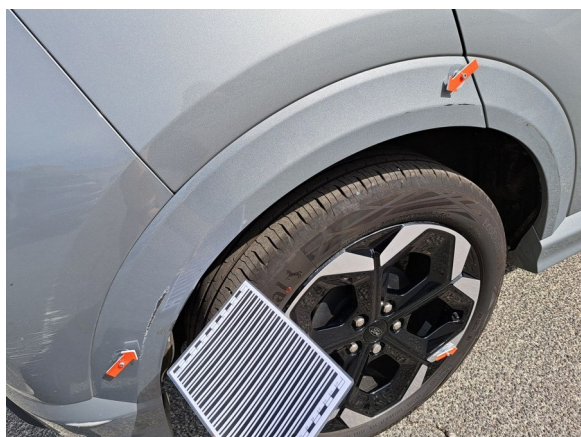
#15| Fender rear right - protective strip / Lacca
