Zustandsbericht / Minderwertgutachten

Auftraggeber
Besichtigung ALD AutoLeasing D GmbH Ford Lease, Nedderfeld 95, 22529 Hamburg
09.10.2025

Erstzulassung Hersteller	29.09.2022 Ford	Fahrzeugart Typ / Verkaufsbez.	Personenkraftwagen Transit/Tourneo Custom Kombi (TTF)(2012->) Tourneo Custom 2.0 TDCi 320 L1 Active (EURO 6d) 8
Aufbauart	Kleinbus	Sitzplätze	4972 / - / 1997 (mm)
Fahrzeug-Ident.-Nr.	WF03XXTTG3NT02186	Maße Länge/Breite/Höhe	2933
Achsen / angetr. Achsen	2 / 1	Radstand (mm)	8566 / BMX
zul. Gesamtmasse	3240 kg	HSN / TSN	DE001 6286
DAT Europa-Code®	022850620970001	DAT Marktindex	Diesel
Km-Stand abgelesen	42085	Energiequelle / Kraftstoff	96
Zylinderanzahl	/	Leistung (kW)	EURO6;WLTP;AP;PI/CI; M,
Hubraum (ccm)	1995	Schadstoffklasse:	N1 I
Getriebe	Automatik /	Felgen	Leichtmetall
Farbe / Farbe	Obsidian-Schwarz Metallic /

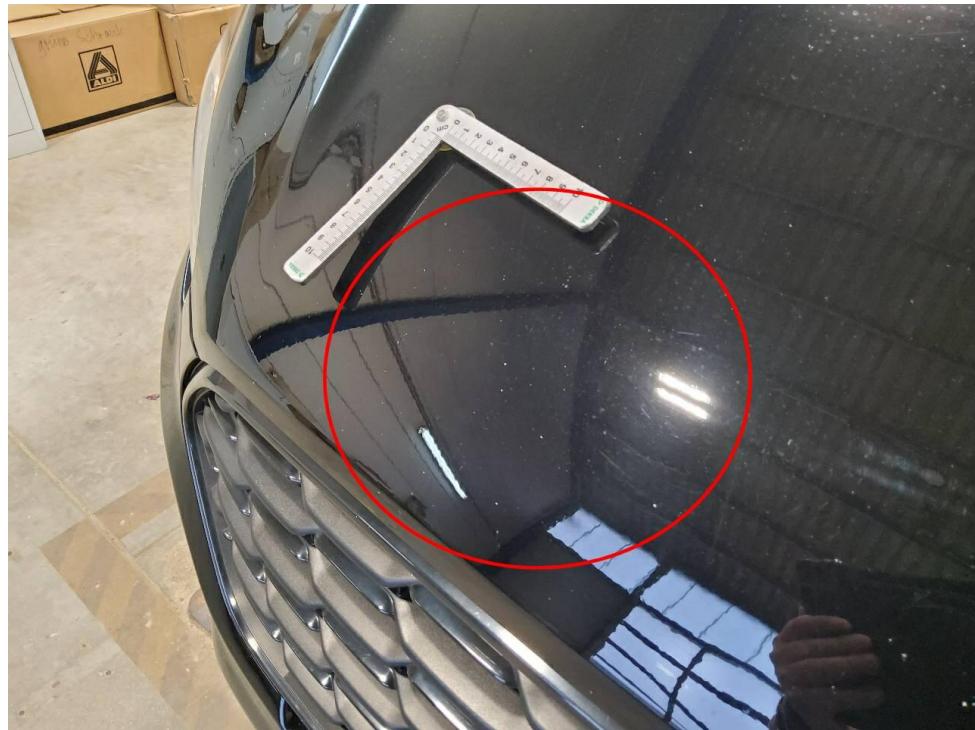
1. Service fällig (kein Nachweis vorhanden), durchführen,
2. Motorhaube Lackierung, viele Steinschläge, lackieren (Bild 7, 8, 9)

Bild 7 : Motorhaube Lackierung, viele Steinschläge, lackieren

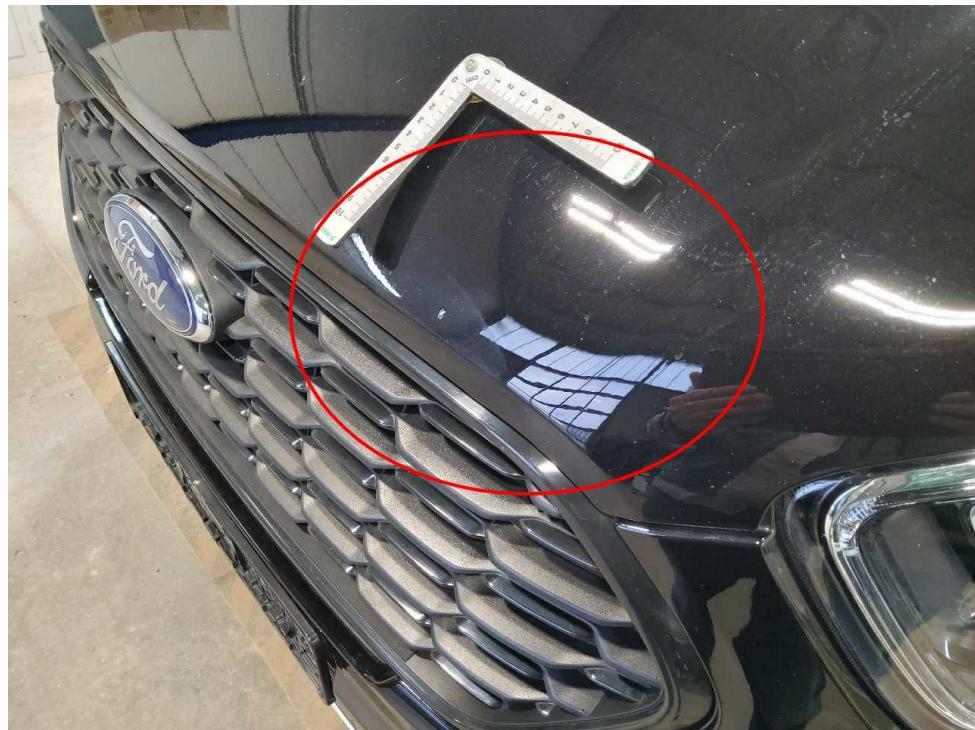
Bild 8 : Motorhaube Lackierung, viele Steinschläge, lackieren

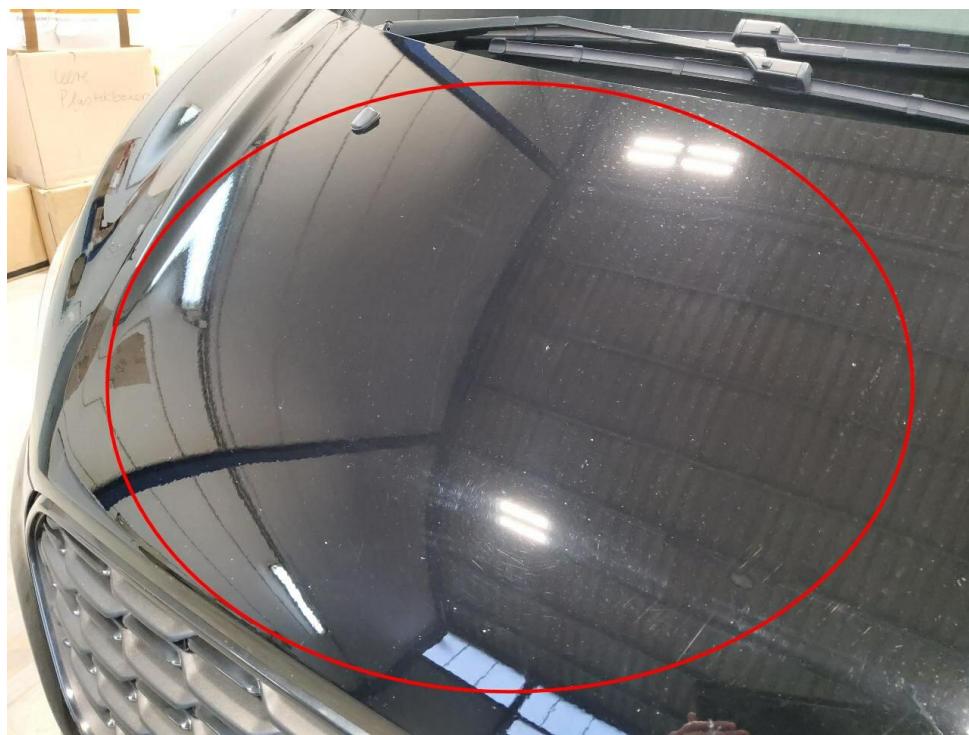
Bild 9 : Motorhaube Lackierung, viele Steinschläge, lackieren

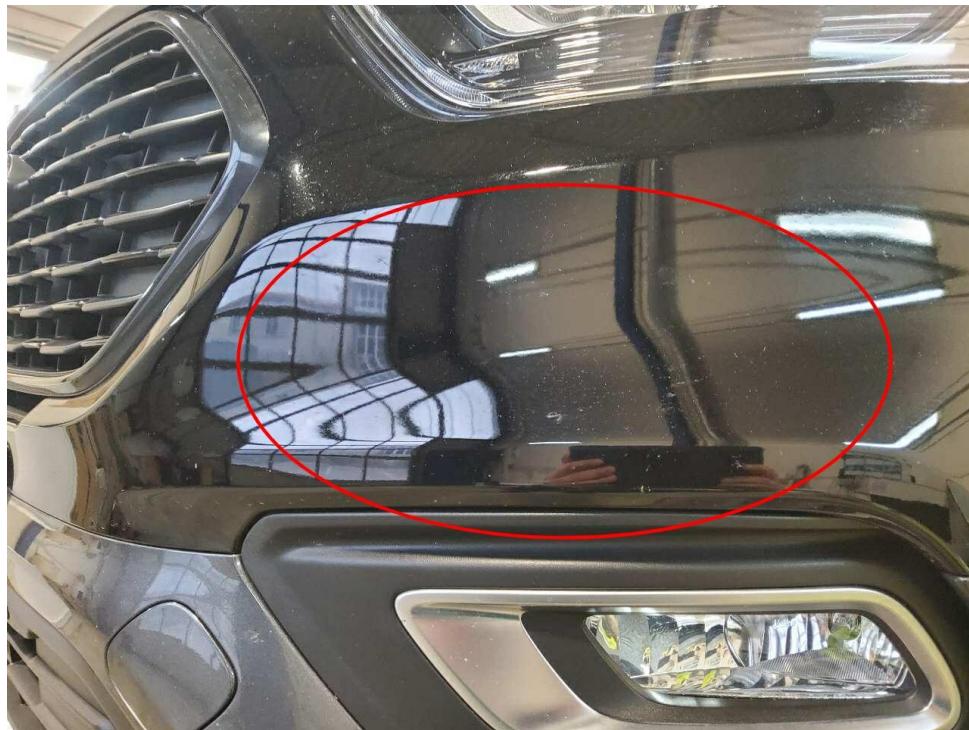
Stoßfänger vorne, Steinschlag, Gebrauchsspur, (Bild 10)

Bild 10 : Stoßfänger vorne, Steinschlag, Gebrauchsspur
