# Zustandsbericht / Minderwertgutachten

Auftraggeber ALD AutoLeasing D GmbH Ford Lease, Nedderfeld 95, 22529 Hamburg  
Besichtigung 08.09.2025

Erstzulassung	27.09.2021	Letzte Zulassung	27.09.2021
Fahrzeugart	Personenkraftwagen	Hersteller	Ford
Marke	-	Typ / Verkaufsbez.	Transit Kasten (TTs)(2019->) / Transit FT 350 (TTs) 2.0 TDCi DPF 350 L3 Trend FWD
Aufbauart	Transporter	Türen	5
Sitzplätze	3	Fahrzeug-Ident.-Nr.	WF0EXXTTREMG49192
Achsen / angetr. Achsen	- / -	Radstand (mm)	3750
HSN / TSN	3566 / BN1	DAT Europa-Code®	022851001280014
DAT Marktindex	DE014 6206	Km-Stand abgelesen	136579
Nächste HU §29 StVZO	09 / 2027	Energiequelle / Kraftstoff	Diesel
Zylinderanzahl	4	Antriebsart	Frontantrieb
Getriebe / Gänge	Automatik / 6	Felgen	Stahl mit Radzierblende
Farbe (Hersteller)	Frost-Weiß / Uni / PN3GZ0		
	Es wird unterstellt, dass die Gesamtaufleistung dem abgelesenen Km-Stand entspricht.

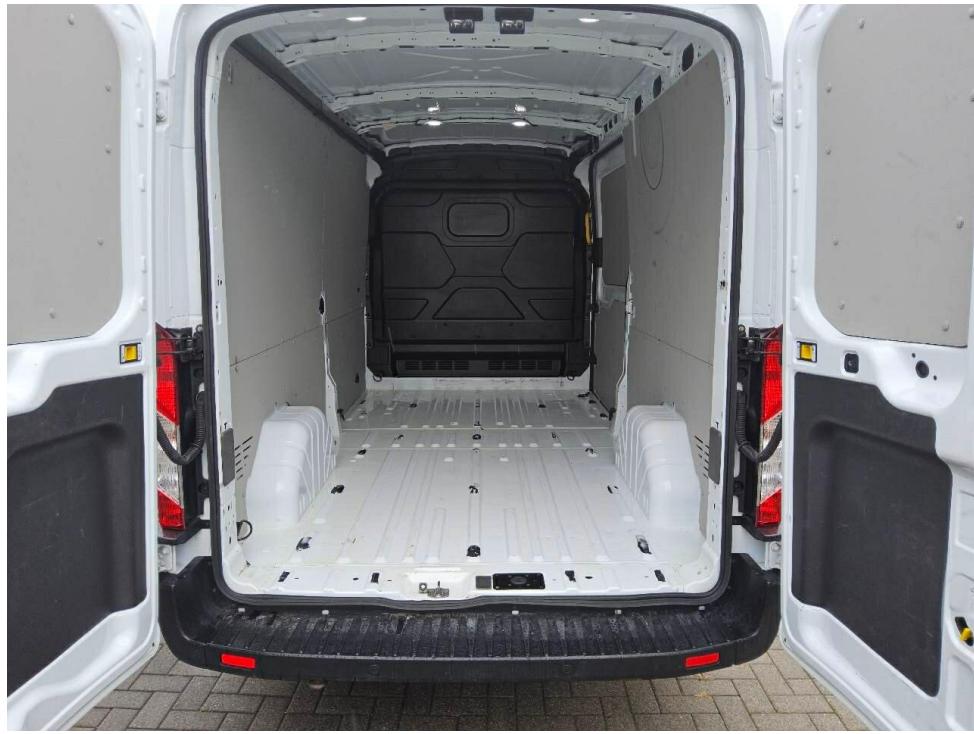
Bild 9 : Übersicht: Laderaum

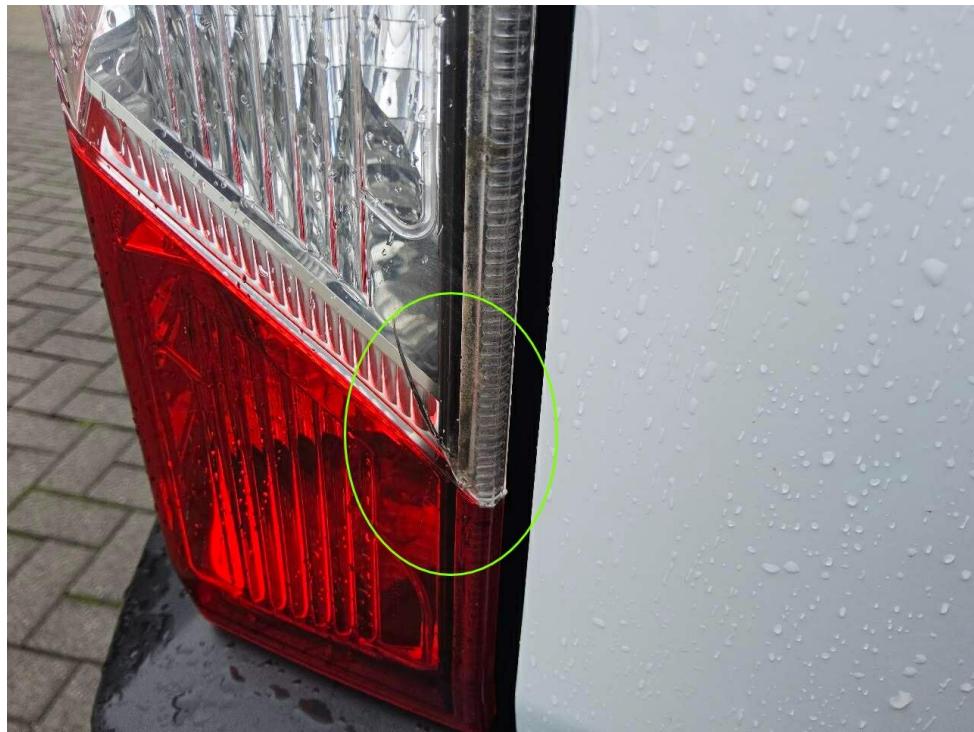
Bild 10 : Rücklicht links, gebrochen

1. Rücklicht links, gebrochen, erneuern (Bild 10)
