Zustandsbericht / Minderwertgutachten

Auftraggeber ALD AutoLeasing D GmbH Flotte, Nedderfeld 95, 22529 Hamburg
Besichtigung 30.05.2025

Erstzulassung	14.08.2020	Fahrzeugart	Personenkraftwagen
Hersteller	Ford	Typ / Verkaufsbez.	Mondeo Turnier (CNG)(2014->) / Mondeo 2.0 EcoBlue Titanium S/S (EURO 6d-TEMP)
Aufbauart	Kombi	Fahrzeug-Ident.-Nr.	WF0FXXWPCFLD11548
HSN / TSN	8566 / BJB	DAT Europa-Code®	012851610100020
DAT Marktindex	DE00N 6073	Km-Stand abgelesen	96770
Nächste HU §29 StVZO	11 / 2025	Energiequelle / Kraftstoff	Diesel
Leistung (kW)	110	Hubraum (ccm)	1995
Schadstoffklasse:	EURO6;WLTP;DG;PI/CI; M,Getriebe N1 I	Getriebe	Automatik /
Felgen	Leichtmetall	Farbe / Farbe	Grau / Metallic / PN4DQ0 / Grau

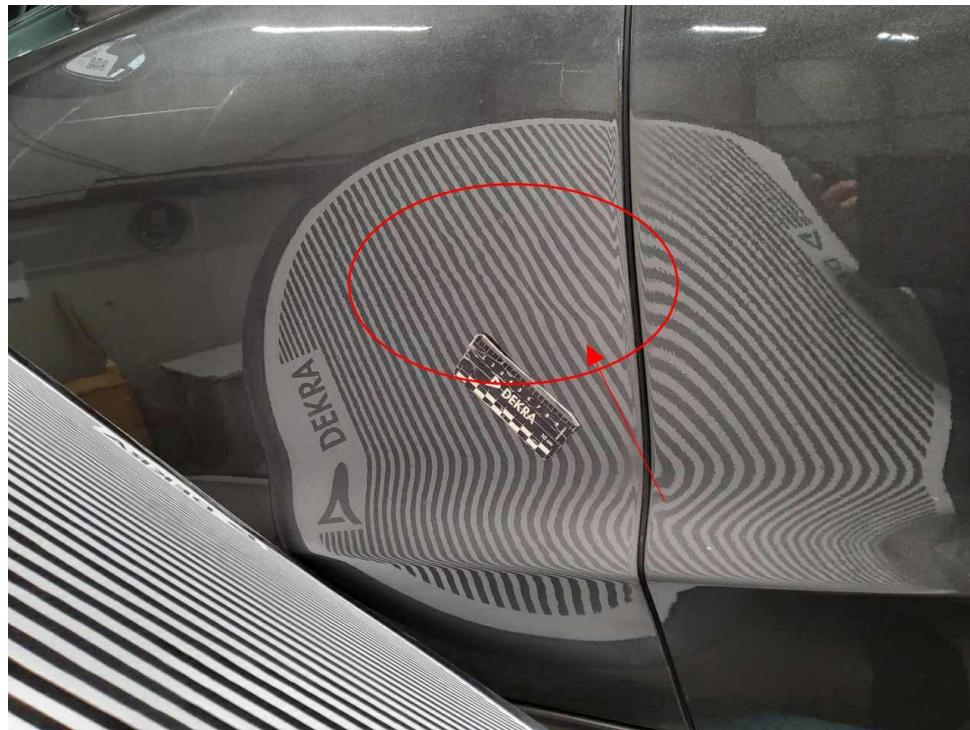
Komplette rechte Seite, Motorhaube und Tür vorne links weisen erhöhte Lackstärken auf.

Bild 6 : Tür vorne links, nicht fachgerecht, wellig , lackieren mit Lackaufbau

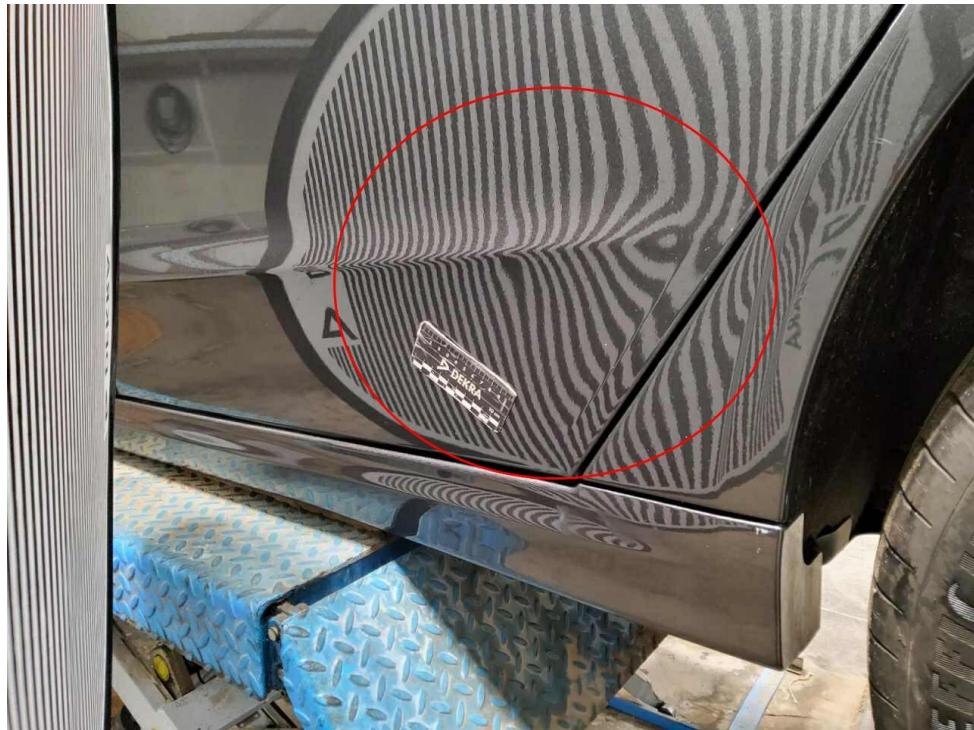
Bild 7 : Tür hinten links, deformiert, instandsetzen und lackieren mit Lackaufbau

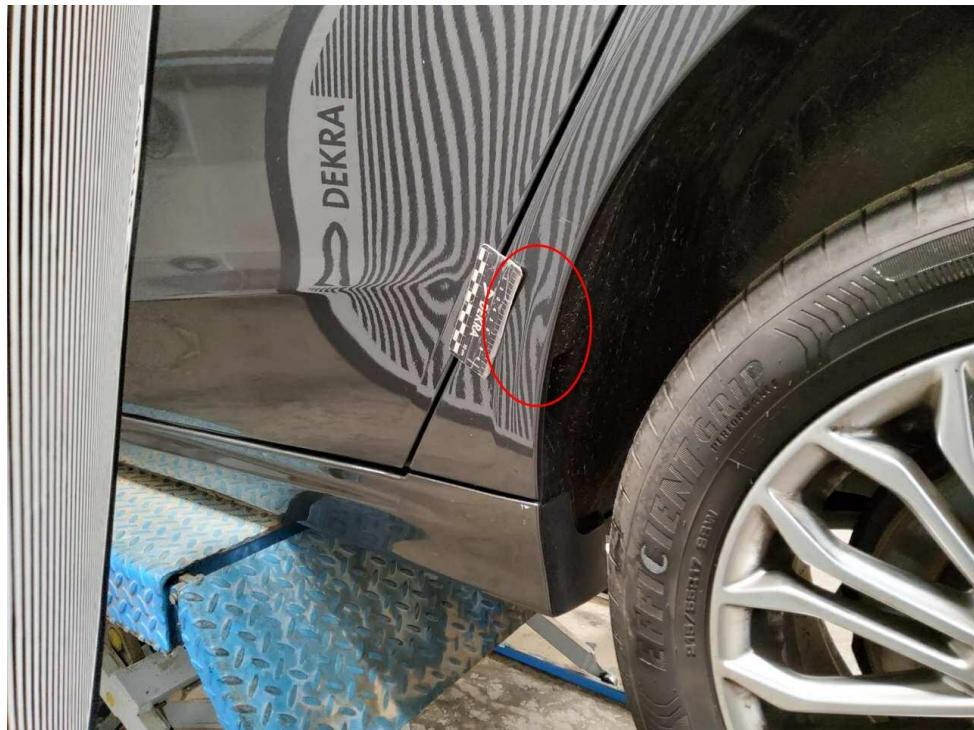
Bild 8 : Seitenteil hinten links, eingedellt, smart repair

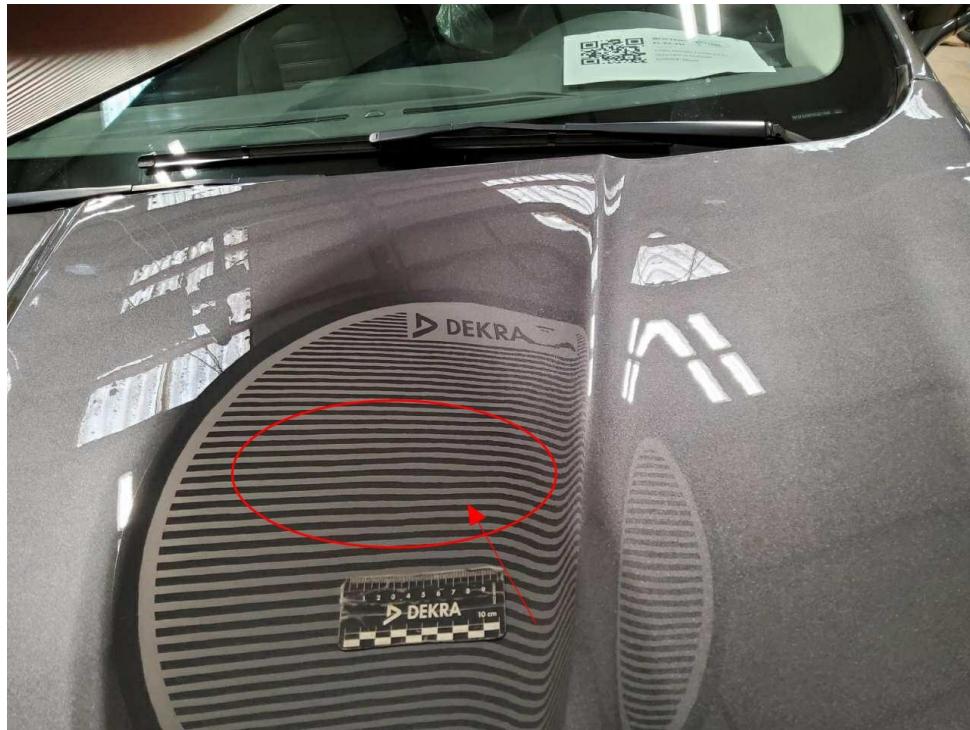
Bild 9 : Motorhaube Lackierung, nicht fachgerecht, wellig, lackieren mit Lackaufbau

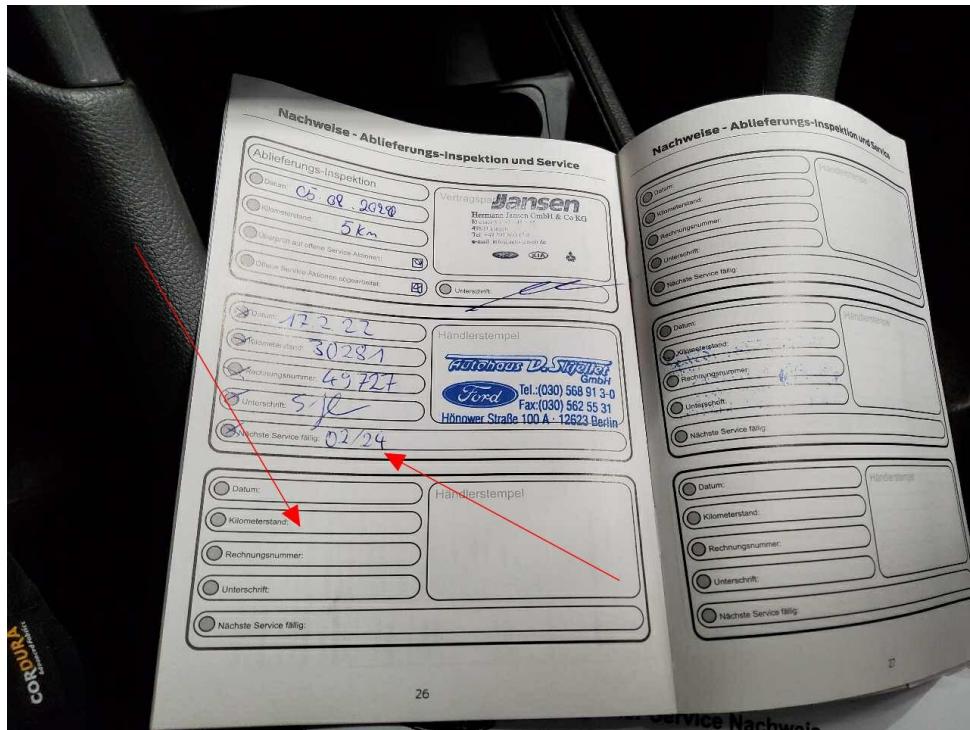
Wartungsnachweis: lückenhaft
 letzte Wartung: am 17.02.2022 bei Kilometerstand 30.281

Bild 10 : Wartung fällig

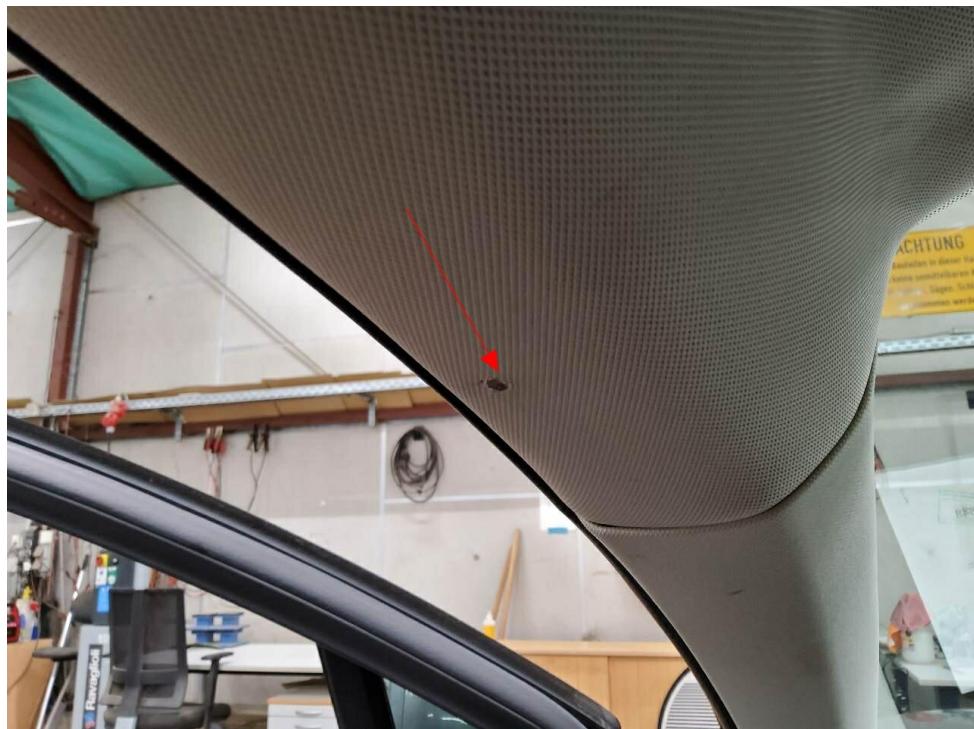
Bild 11 : Dachhimmel Brandloch

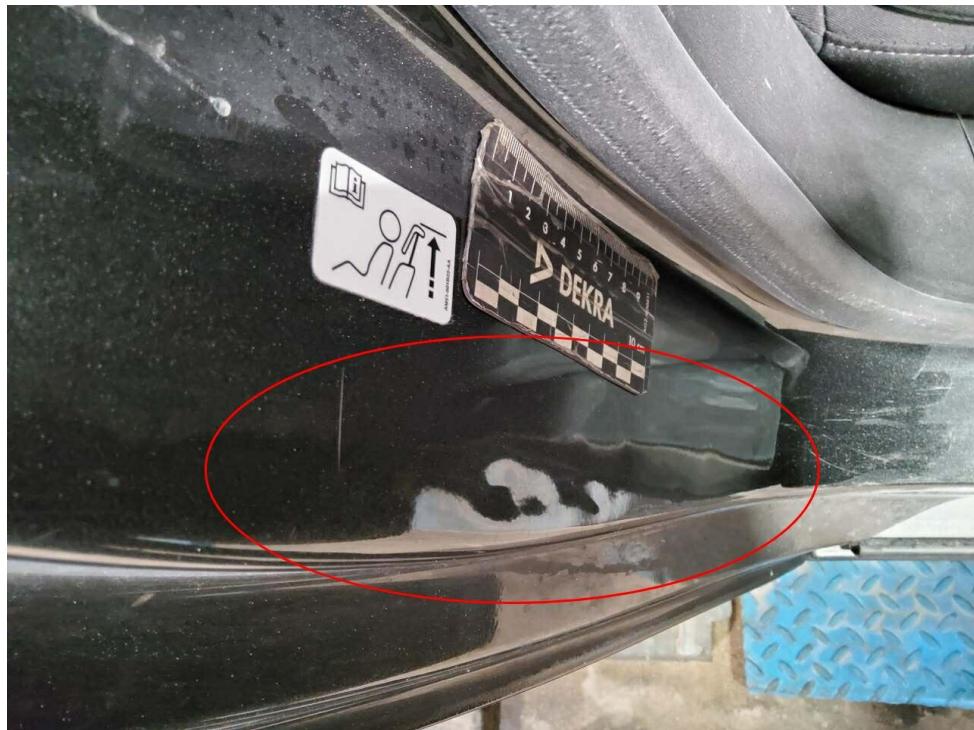
Bild 12 : Einstieg hinten rechts eingedellt

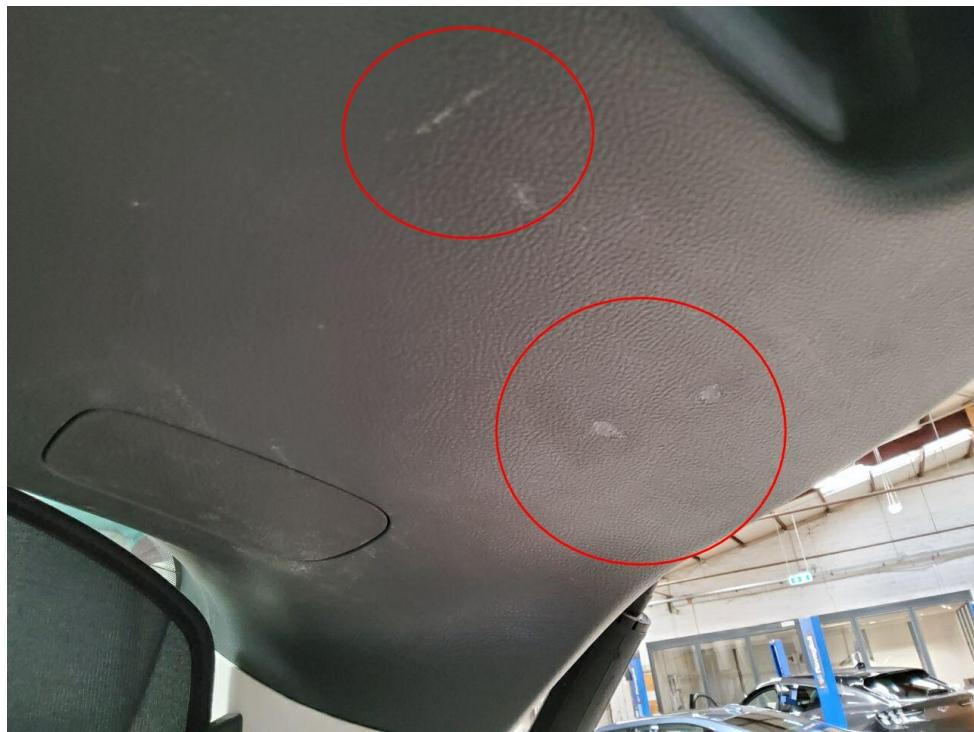
Bild 13 : Heckklappen Verkleidung verschrammt

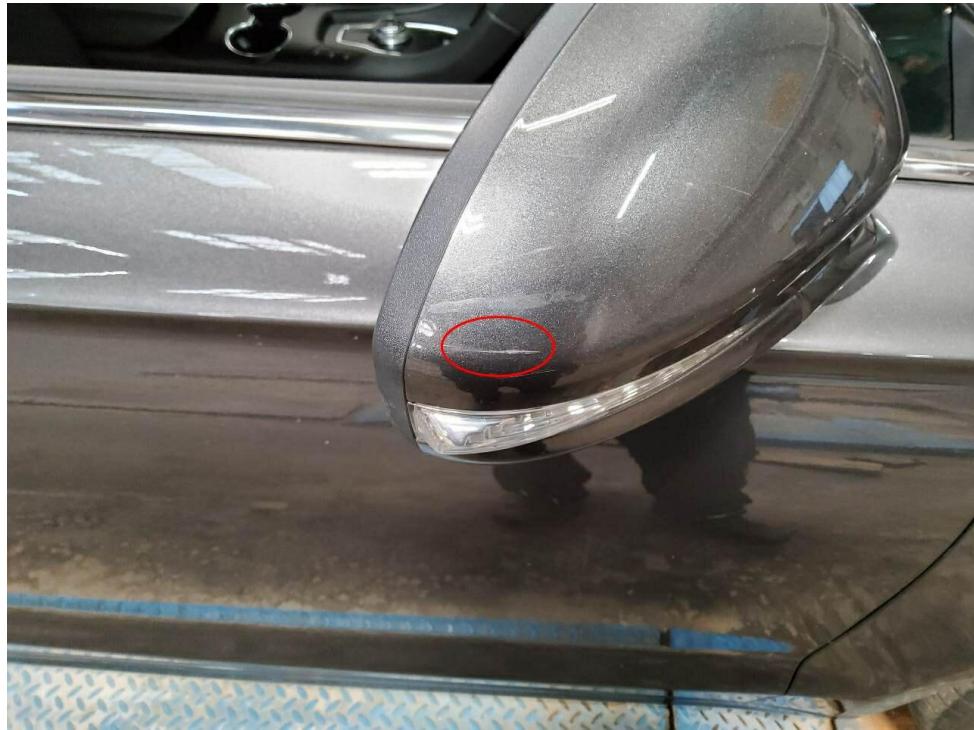
Außenspiegel rechts zerkratzt, (Bild 14)

Bild 14 : Außenspiegel rechts zerkratzt
