**DEKRA Slovensko s.r.o.**  
Panónska cesta 47  
851 04 Bratislava

**ARVAL SLOVAKIA, s.r.o.**  
Pribinova 19  
811 09 Bratislava

## ÚDAJE O PROHLÍDCE

| Model vozidla: | Ford Mondeo 4 Break (2014) | Provedení: | Mon.kom.2.0EBL 190 ST-Line AT |

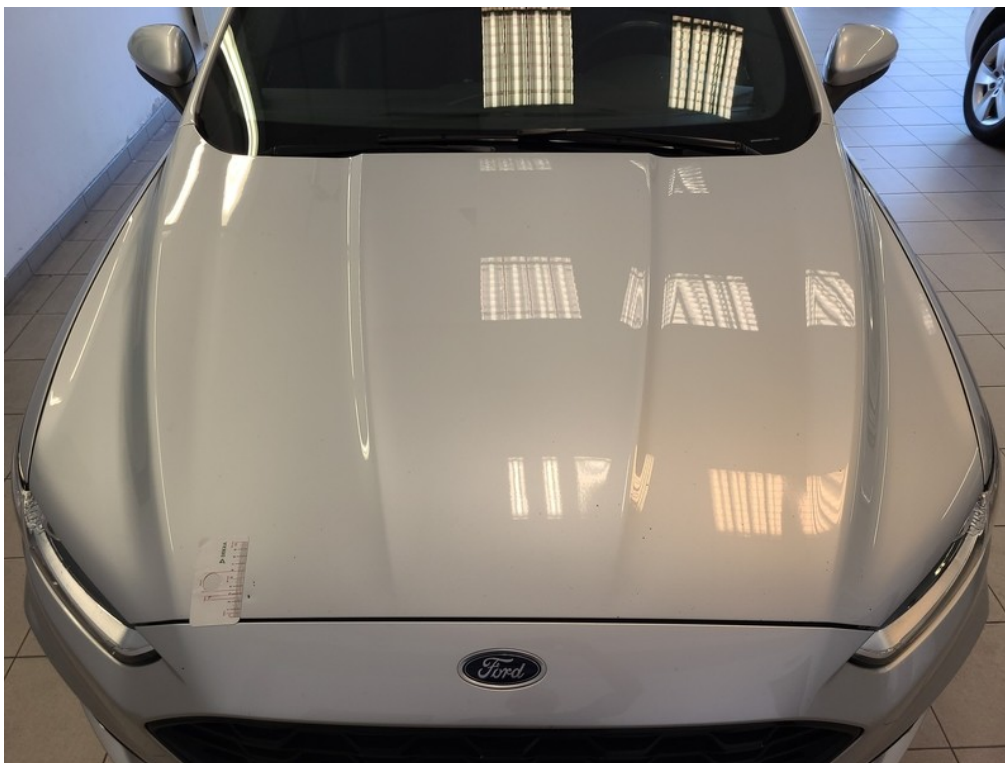
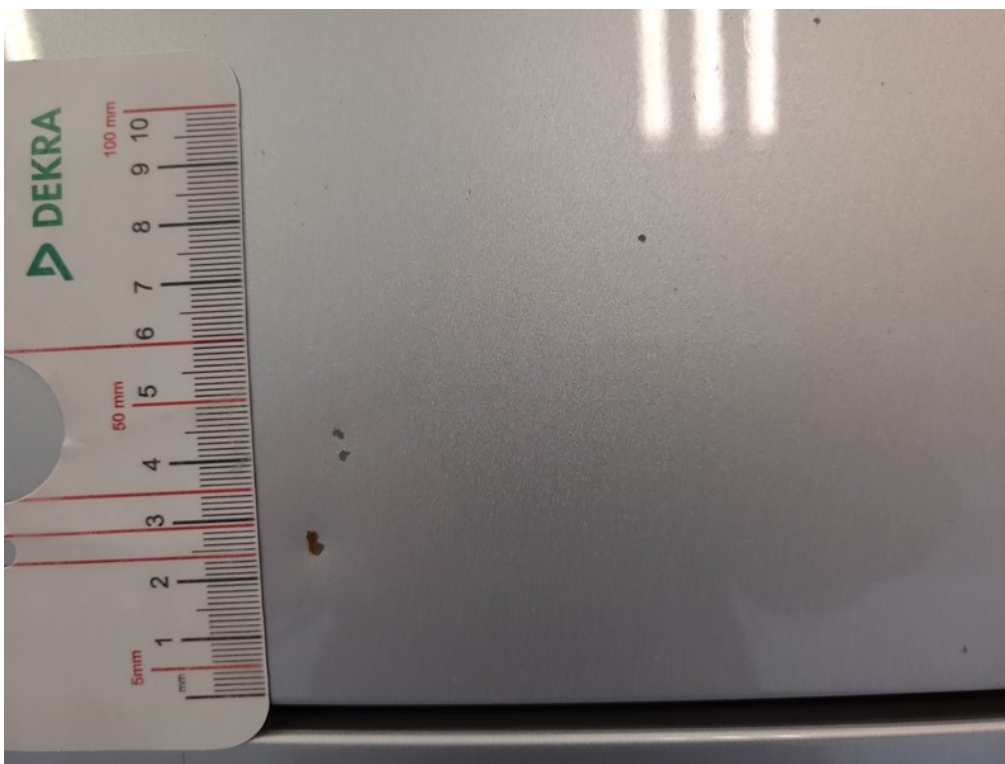
**1 Víko motoru - Poškození od odletujícího kamení**  
Umístění: Exteriér (vnější prostor)

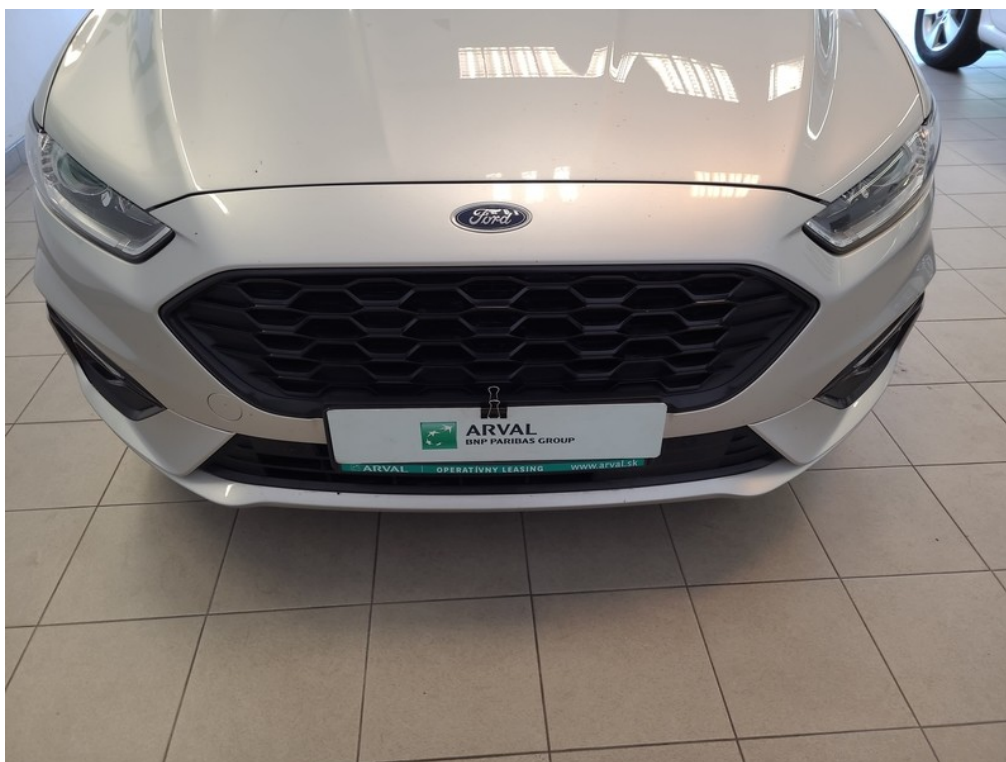
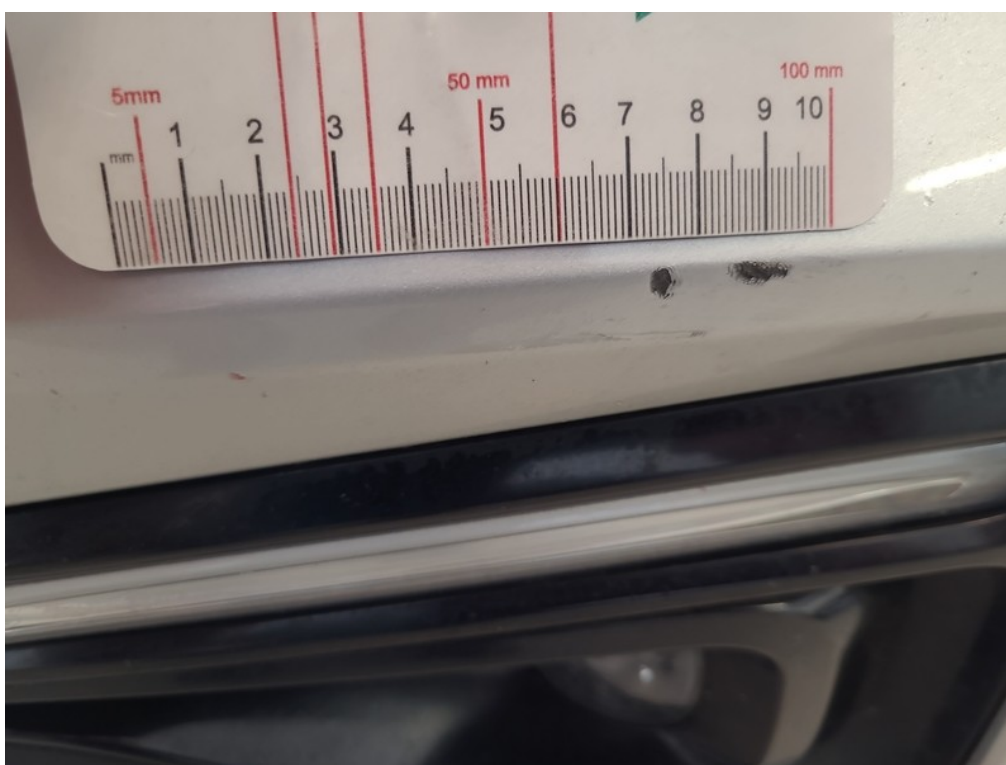
### 2 Přední nárazník - Škrábance

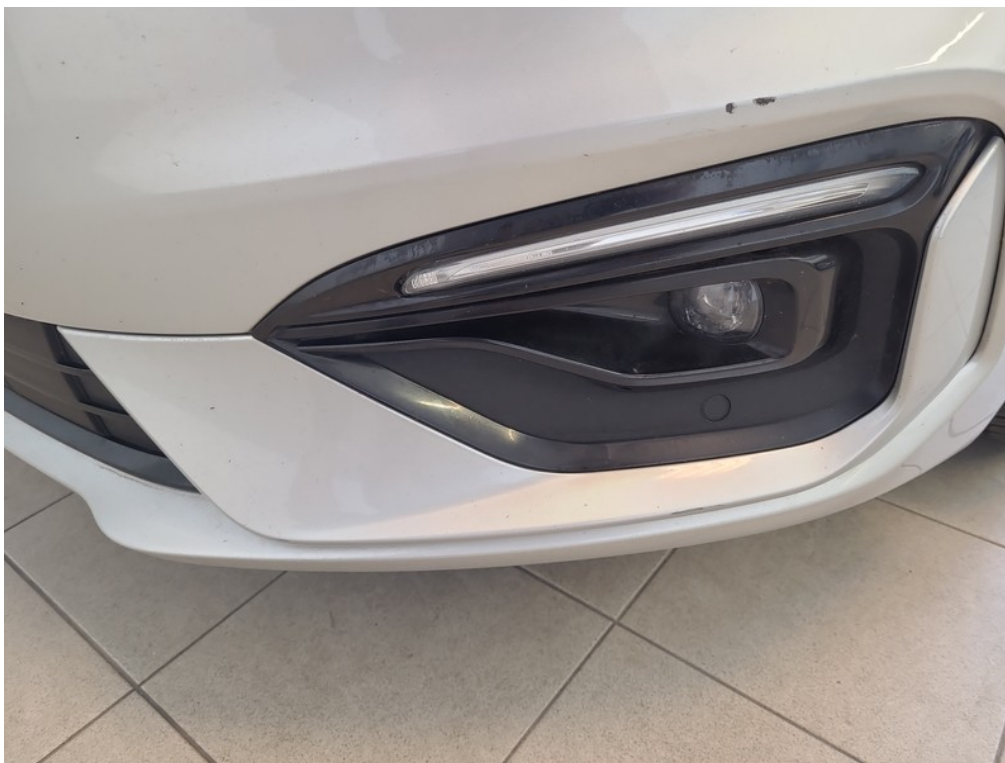
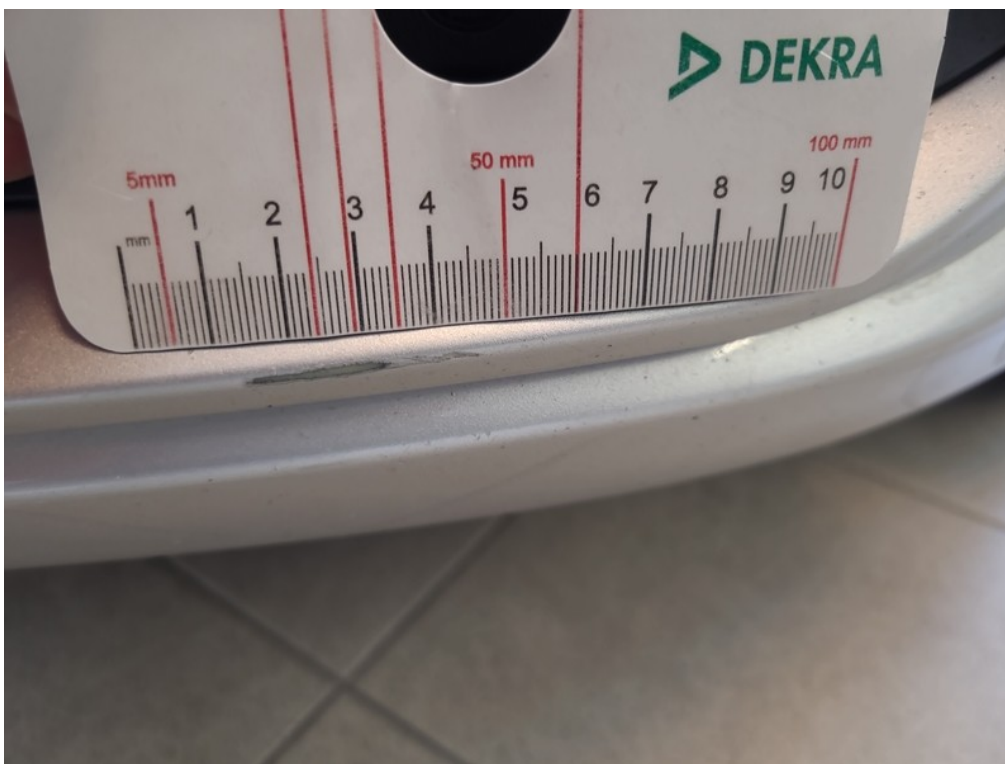
**3 Lišta P nárazníku levá - Škrábance**  
Umístění:

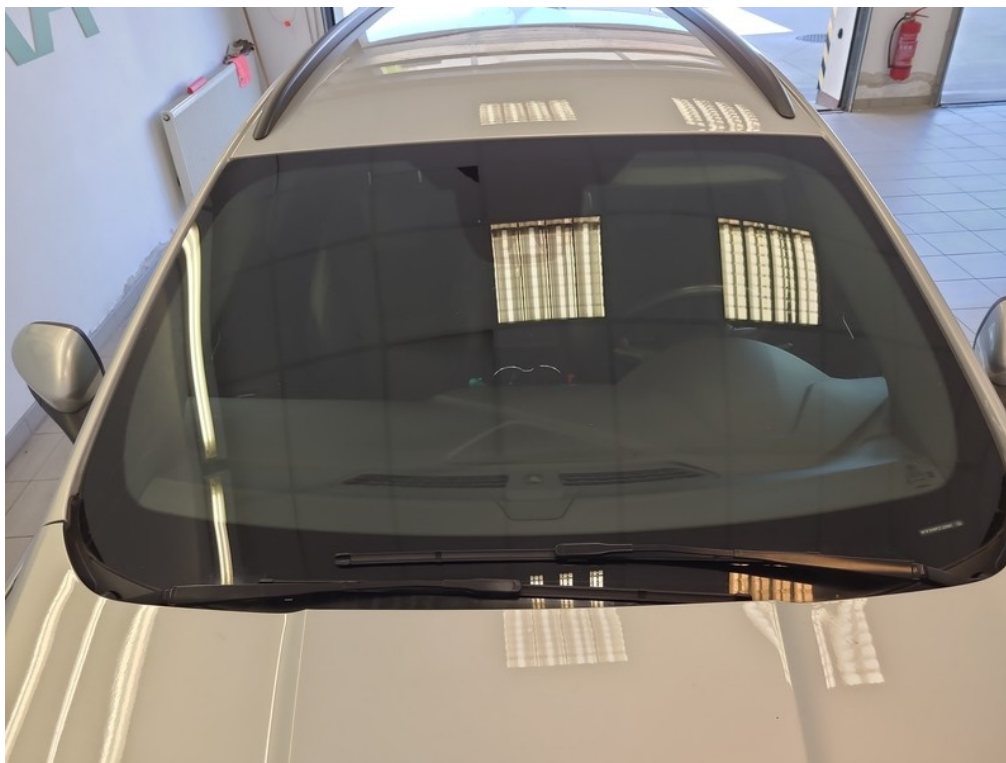
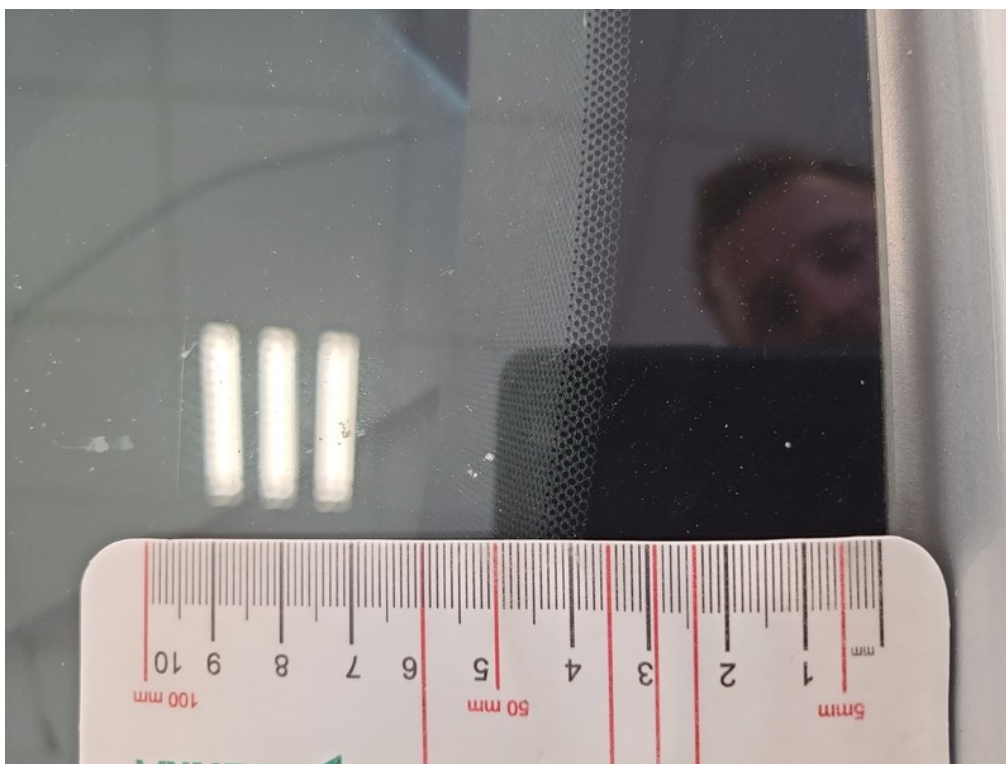
**4 Čelní sklo - Poškození od odletujícího kamení**  
Umístění: Exteriér (vnější prostor)

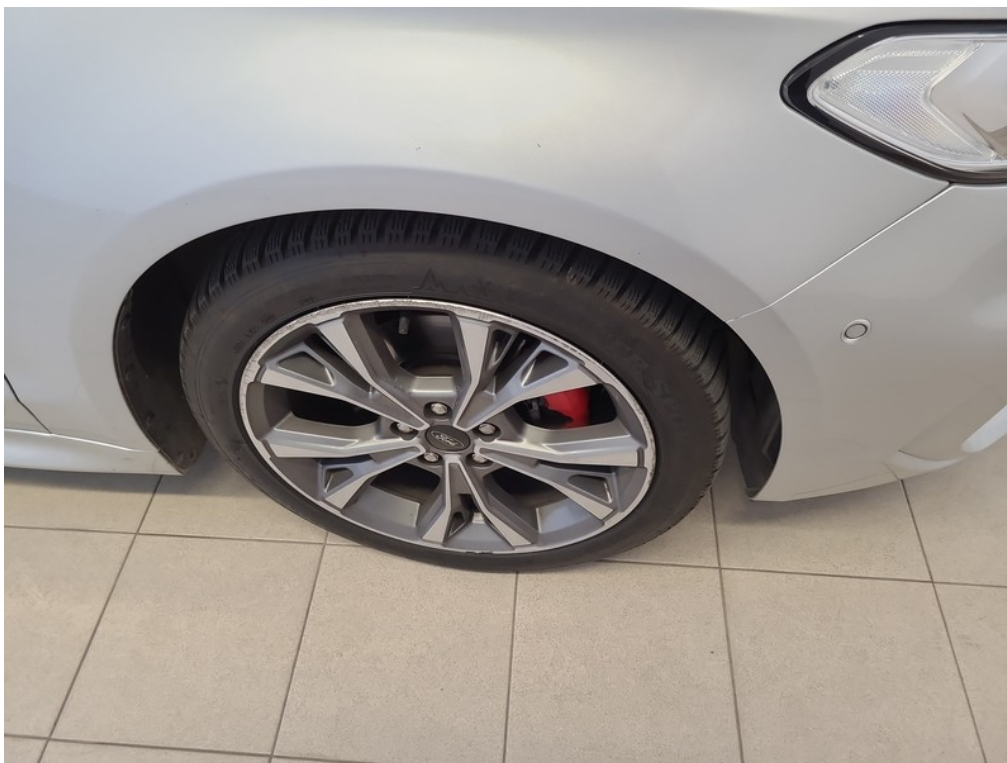
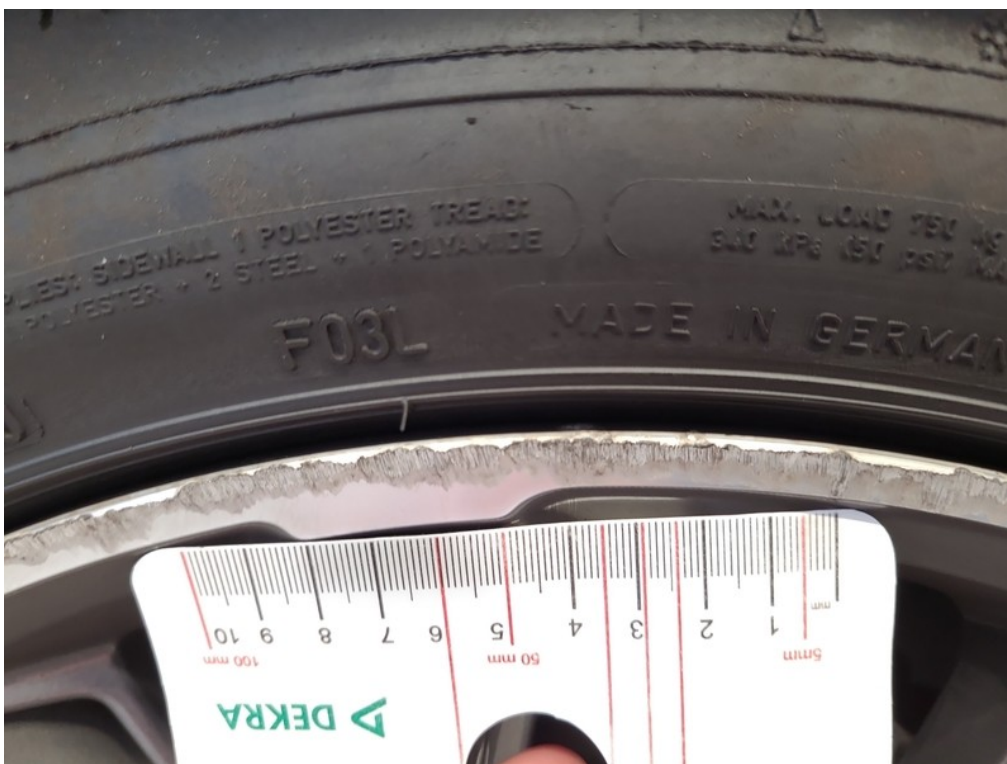
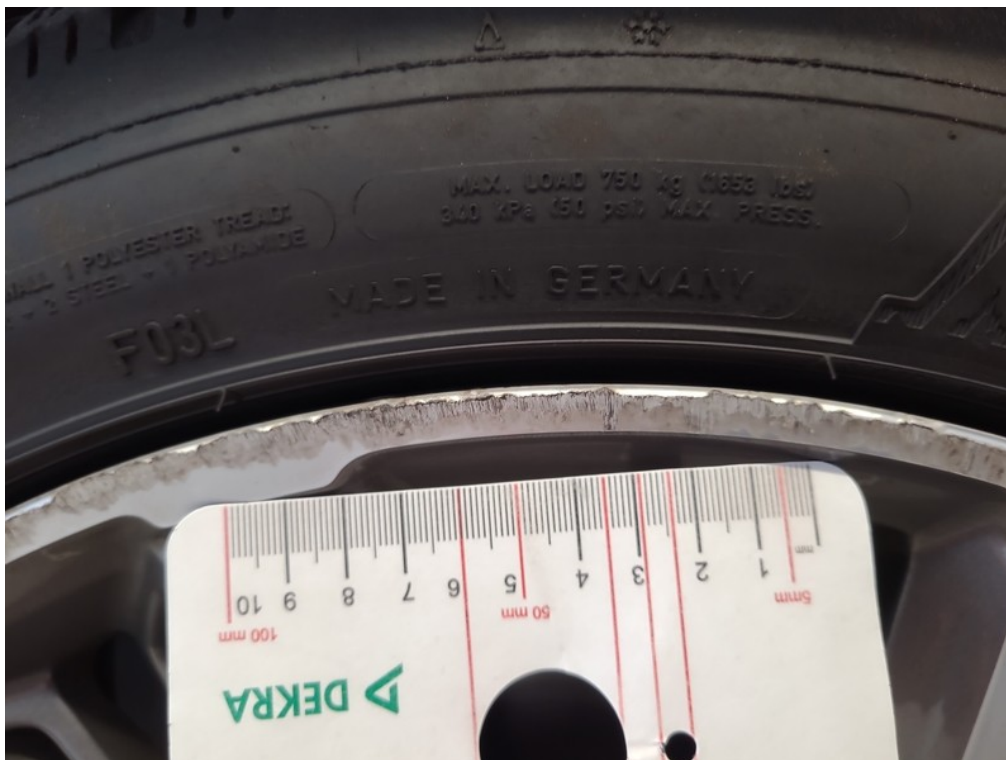
**5 Disk PP kola - Škrábance**  
Umístění:

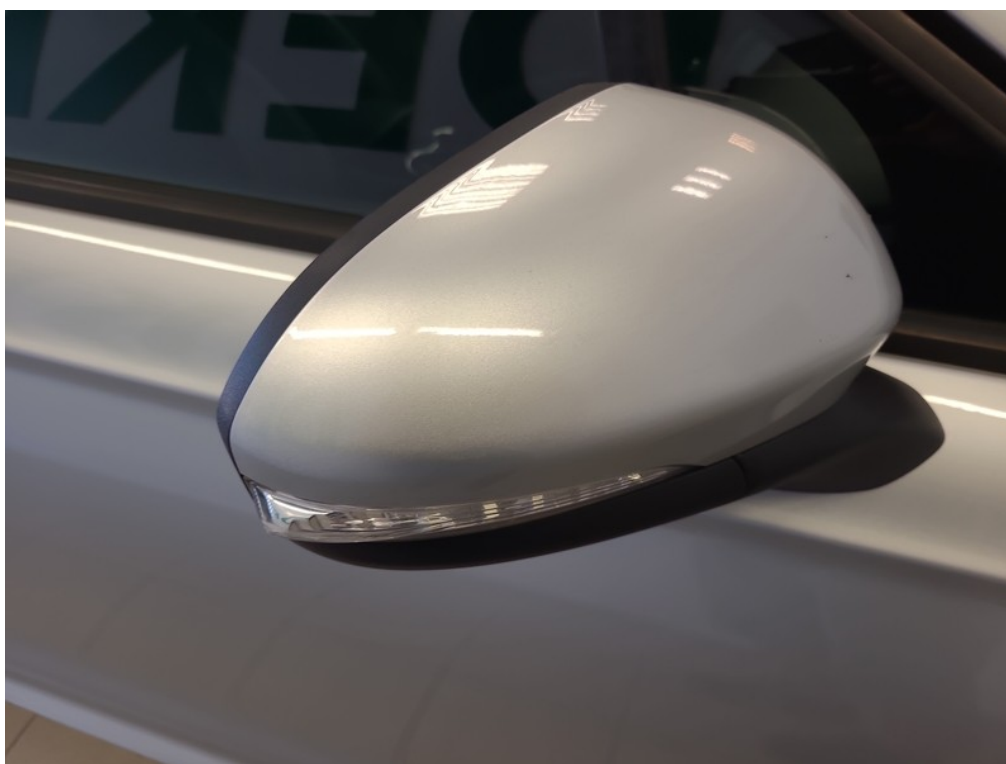
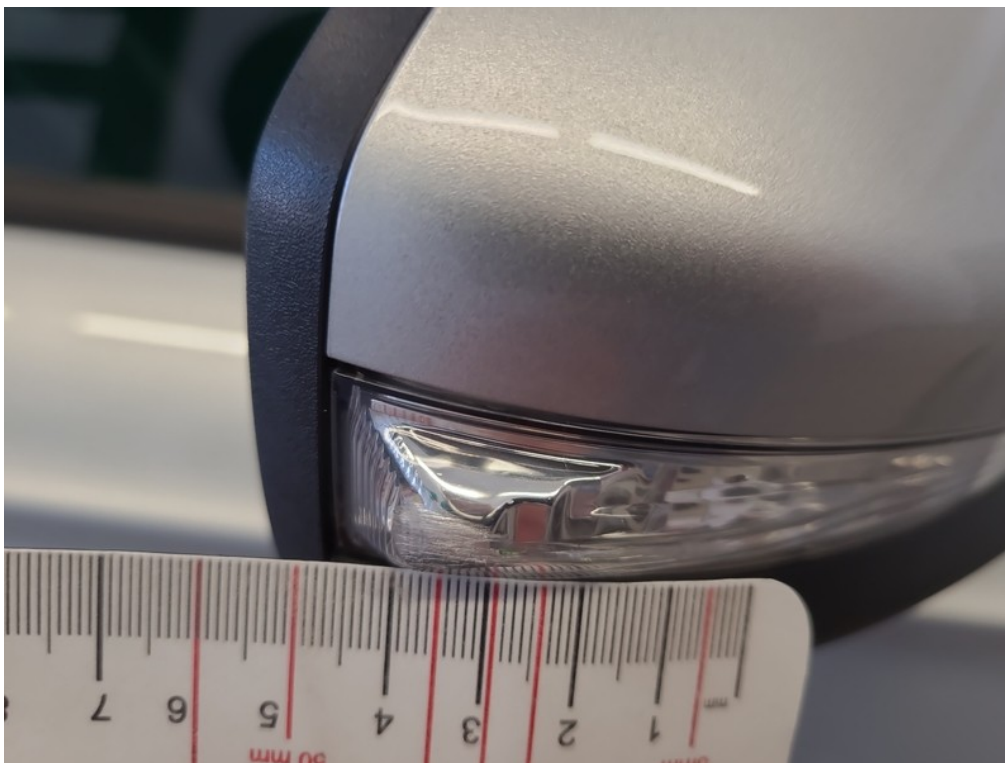
**Blikač boční P zpětného zrcátka - Škrábance**

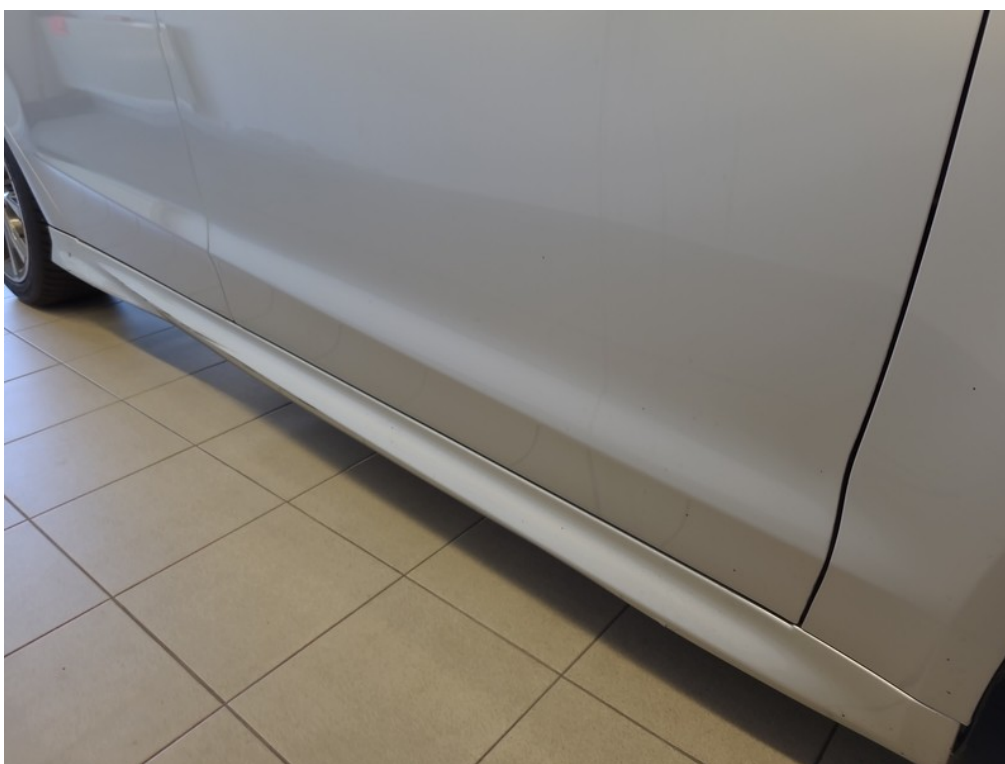
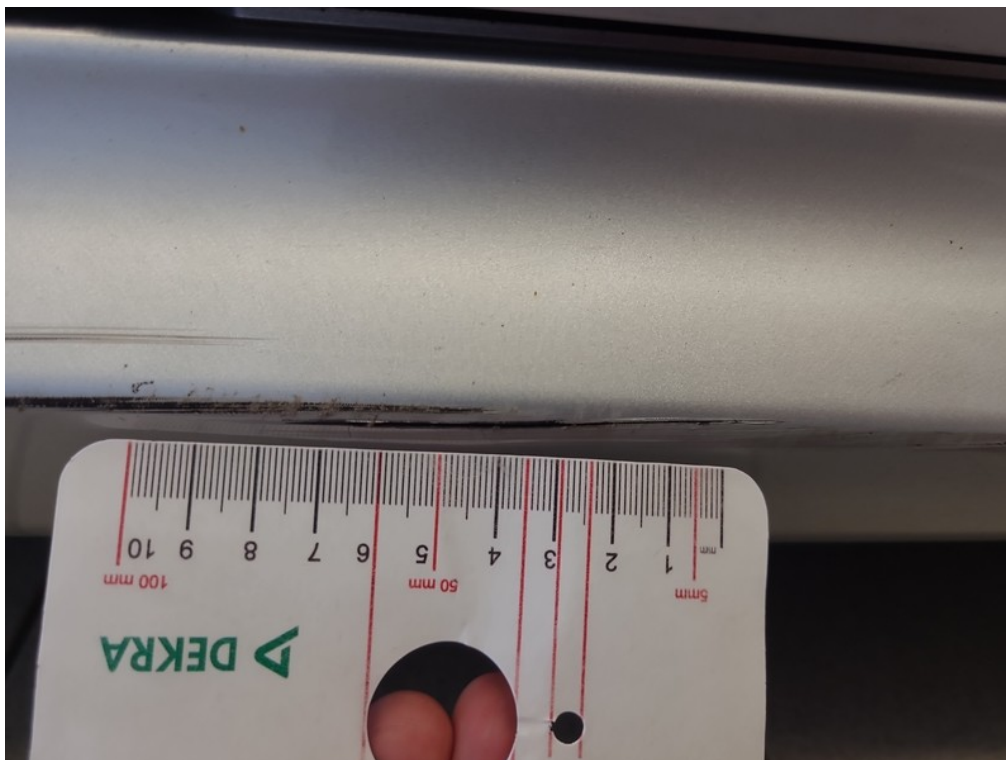
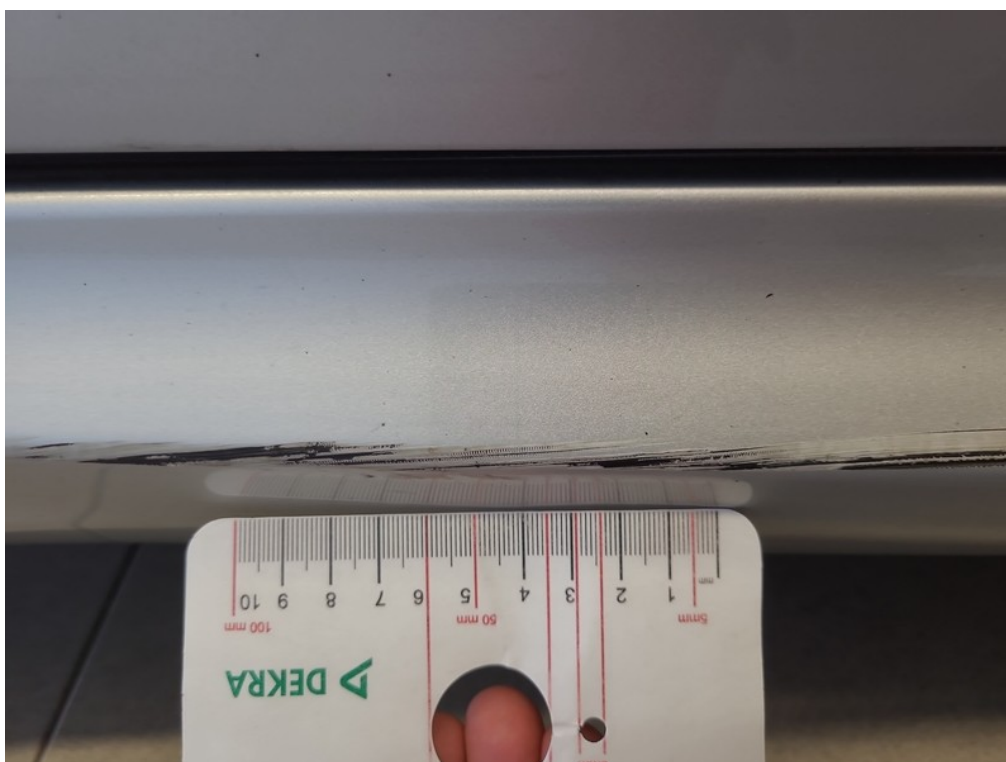
**7 Kryt P prahu - Škrábance**  
Umístění:

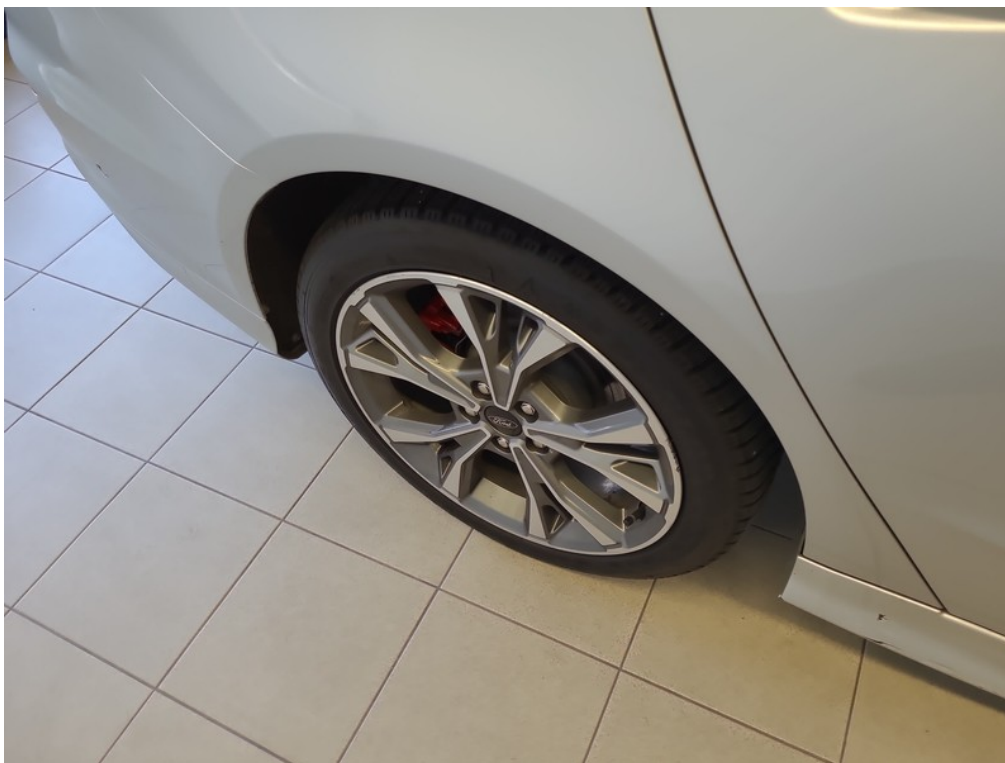
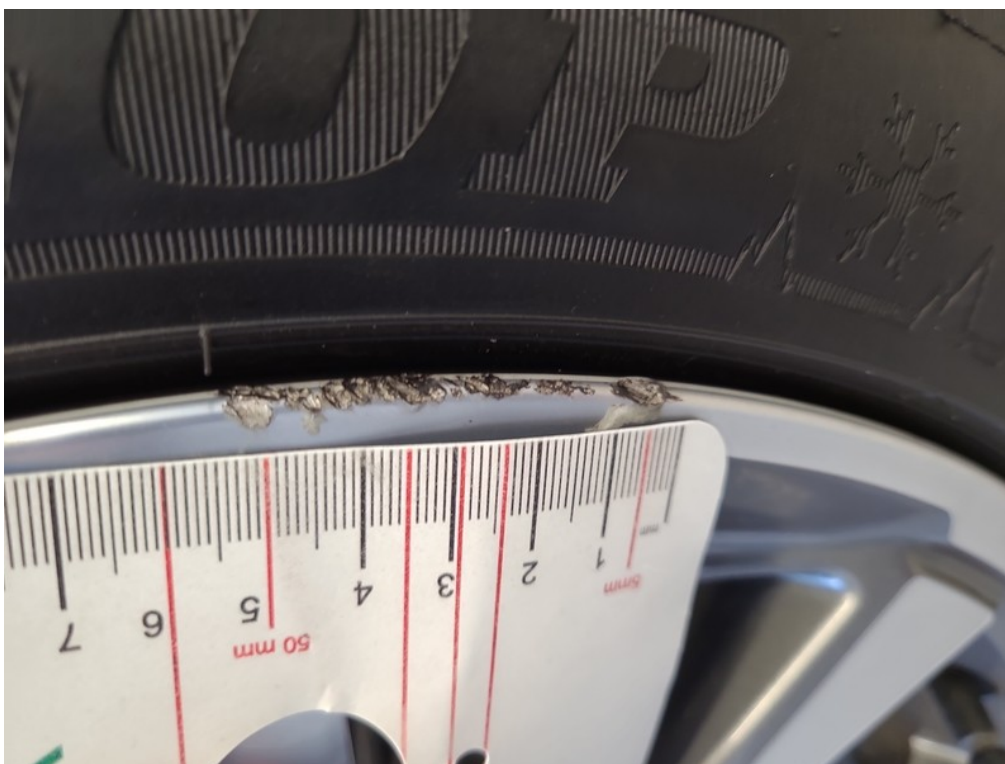
**8 Disk PZ kola - Škrábance**  
Umístění:

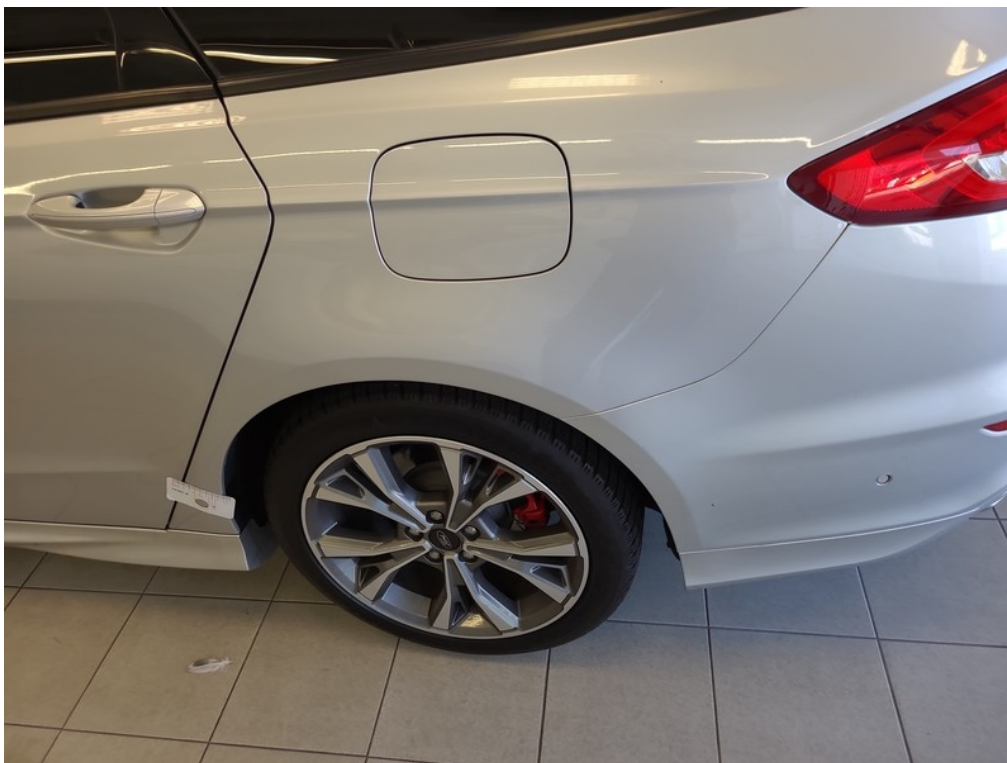
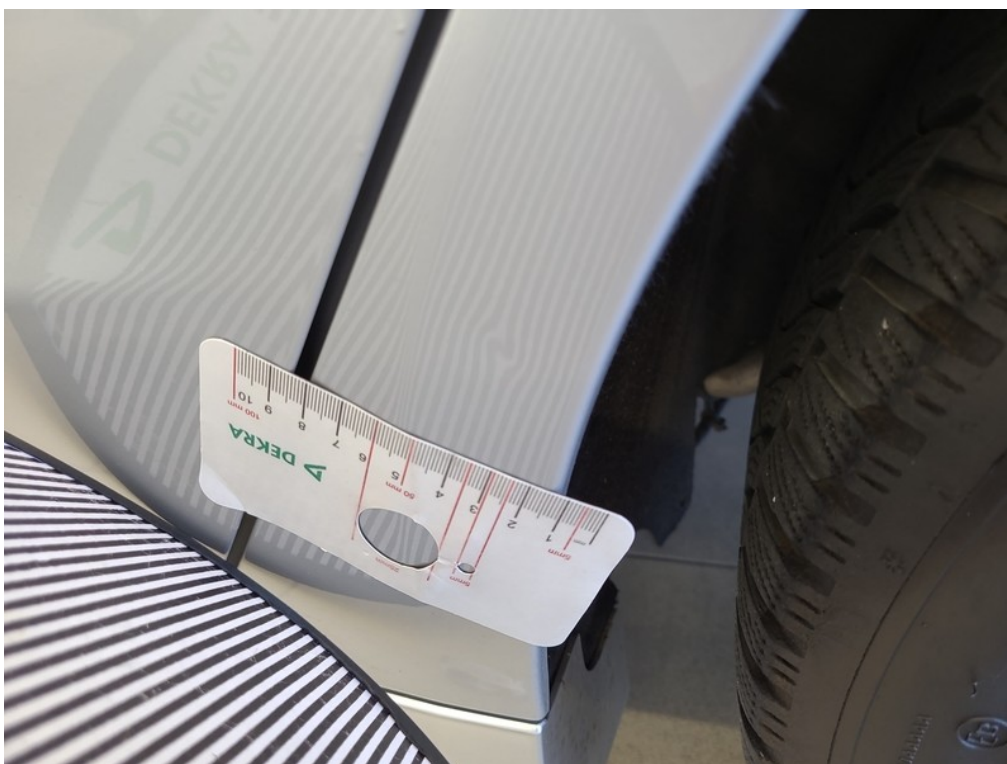
**9 Bočnice zadní levá - Deformace**  
Umístění:

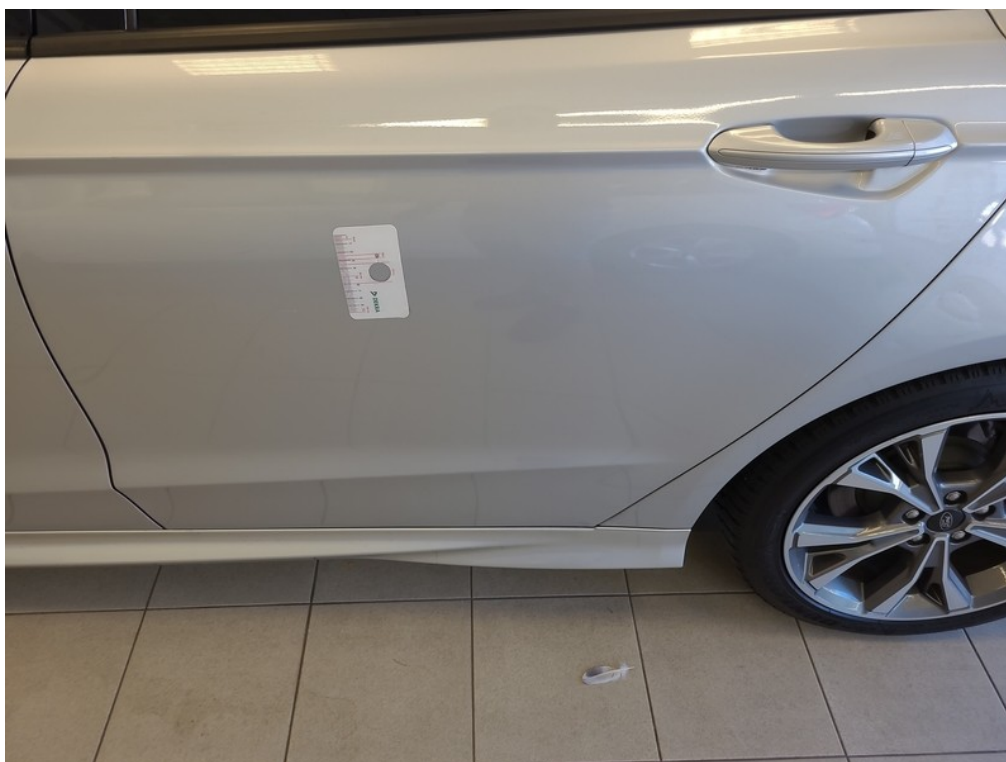
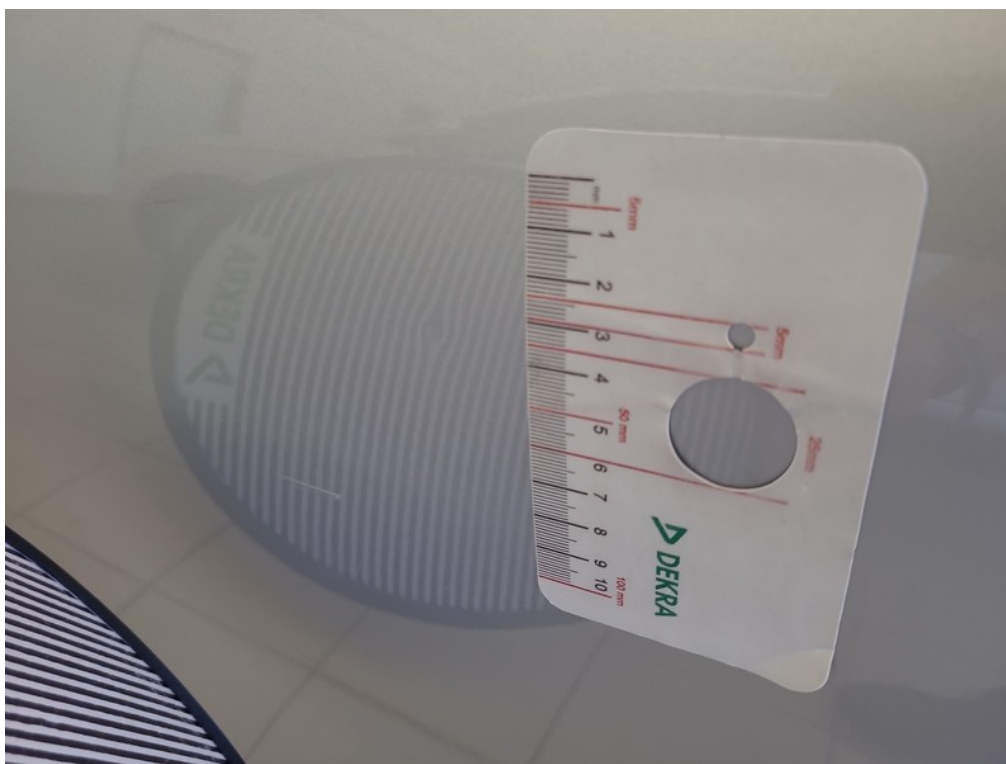
**10 Dveře zadní levé - Deformace**  
Umístění:

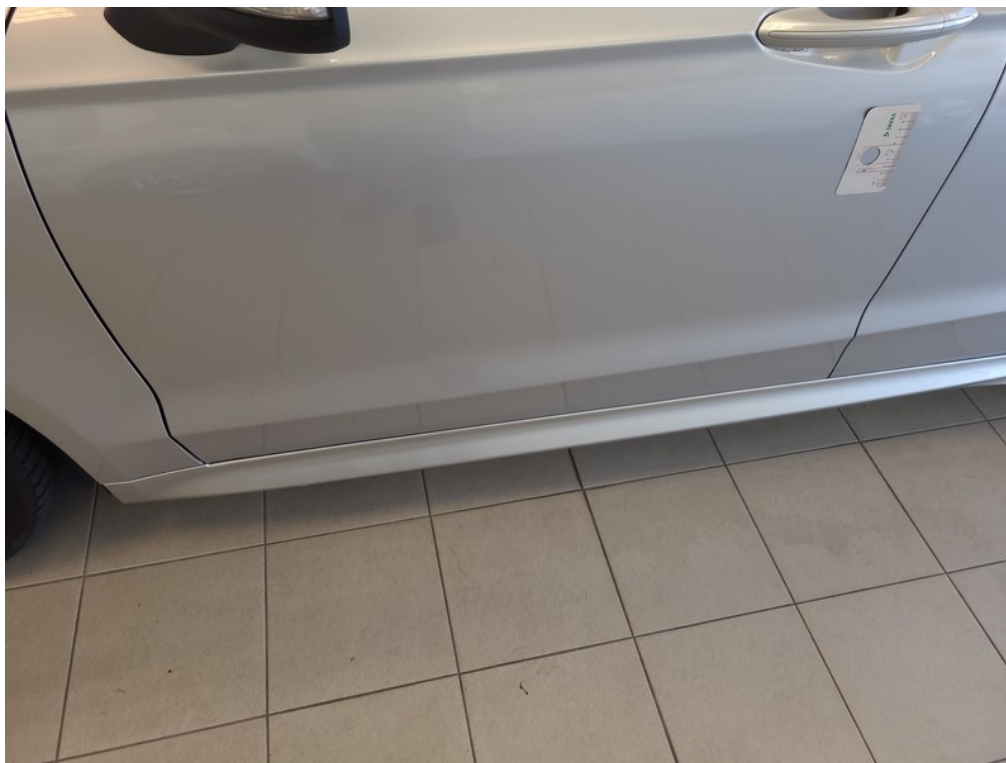
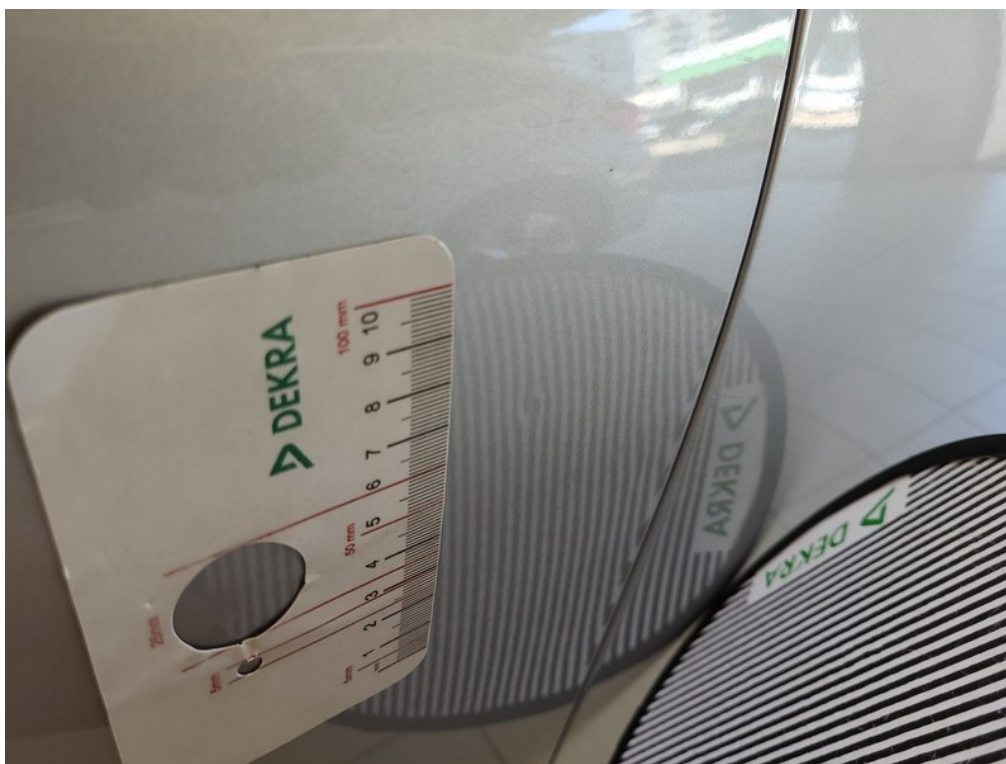
**11 Dveře přední levé - Deformace**  
Umístění:

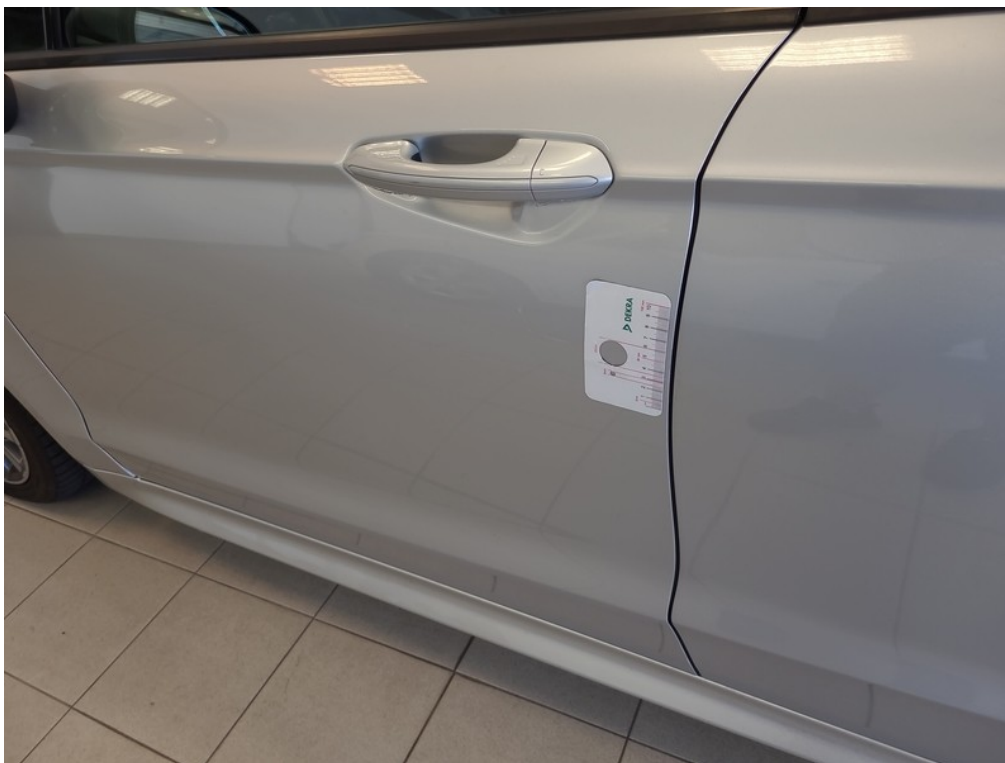
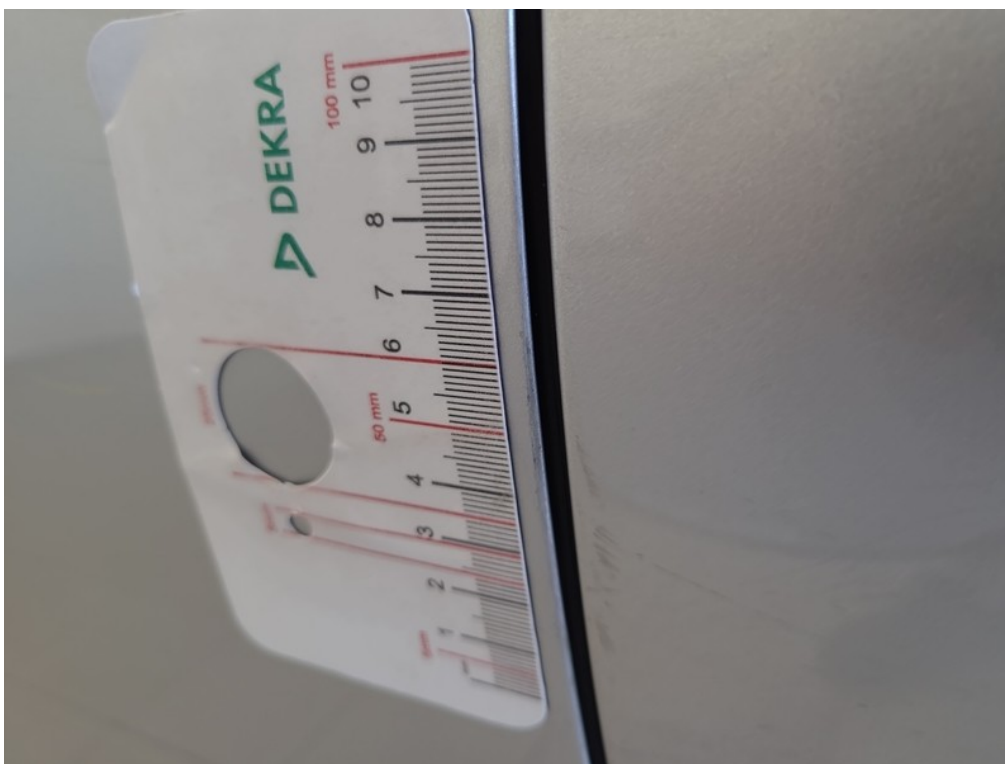
**12** Hrana LP dveří - Škrábance  
Umístění:

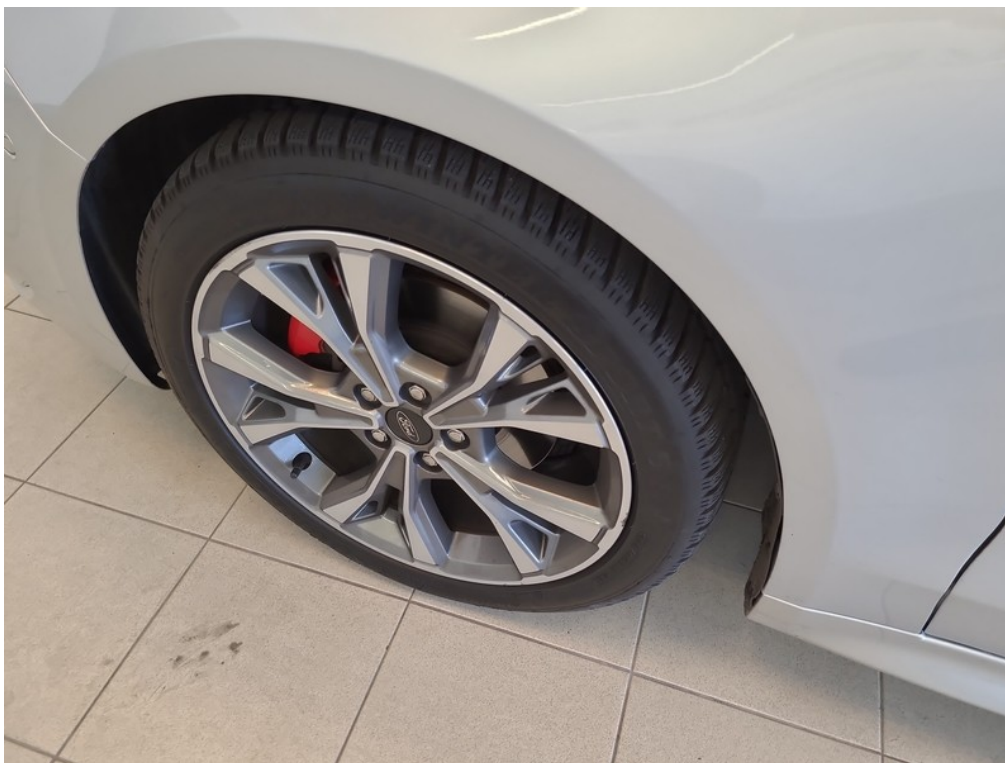
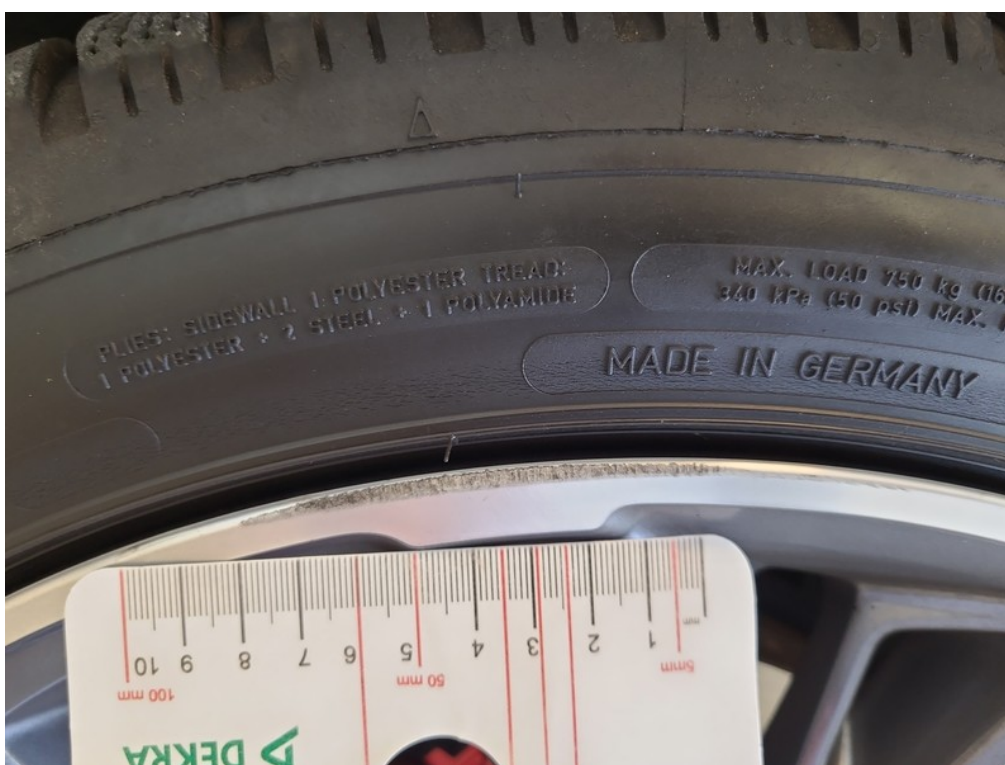
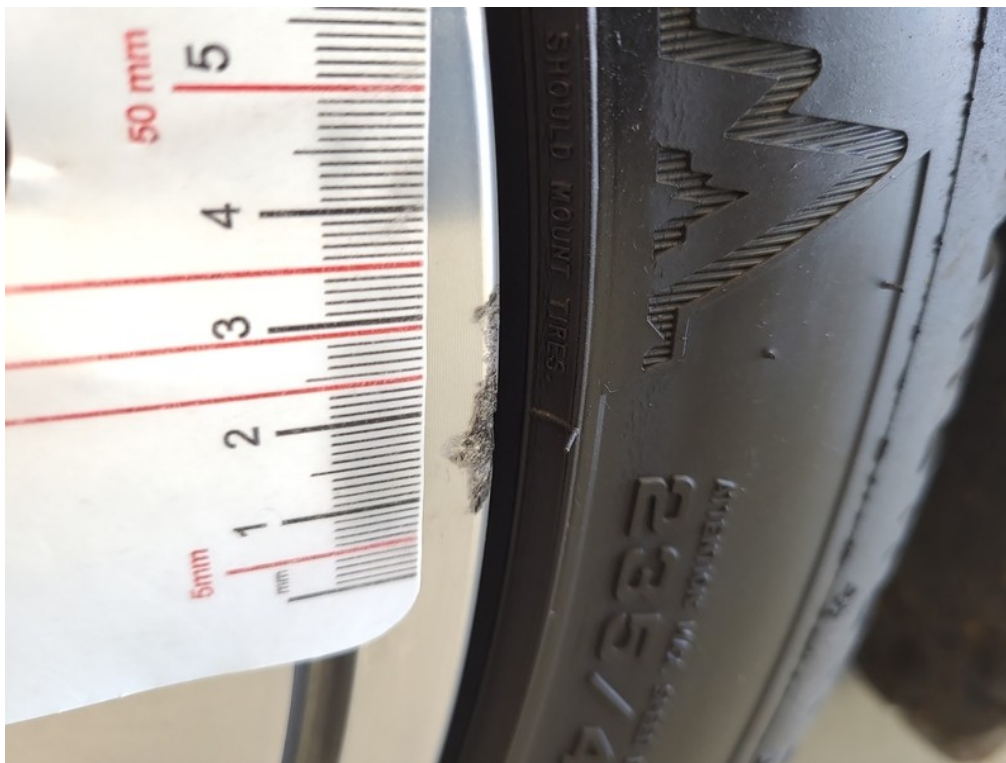
**13** Disk LP kola - Škrábance  
Umístění:
