**DEKRA Slovensko s.r.o.**  
Panónska cesta 47  
851 04 Bratislava

**ARVAL SLOVAKIA, s.r.o.**  
Pribinova 19  
811 09 Bratislava

## ÚDAJE O PROHLÍDCE

| Model vozidla: | Ford Mondeo 4 Break (2014) | Provedení: | Mon.kom.2.0EBL 190 ST-Line AT |

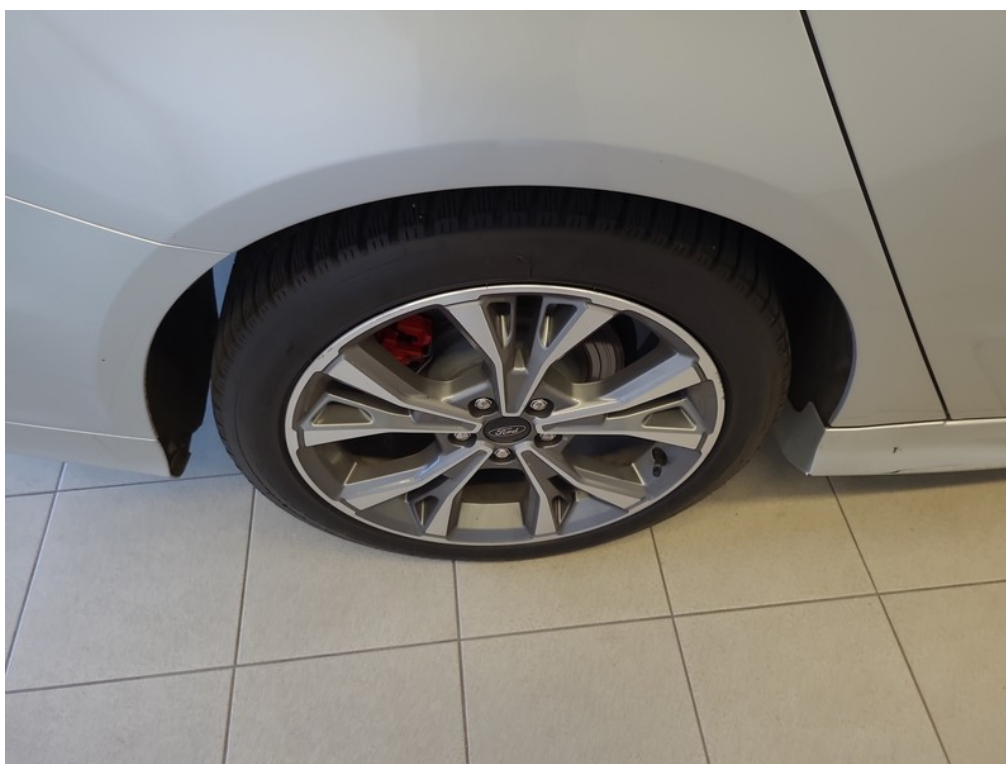
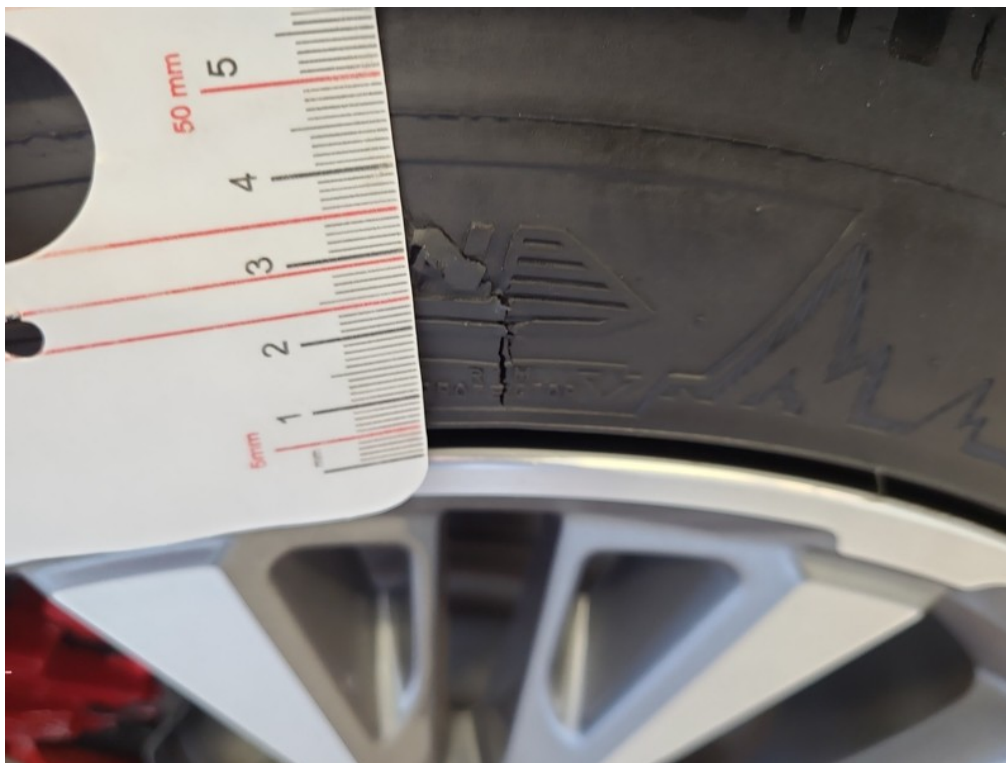
**14 Pneumatika PZ kola - Prasklina**

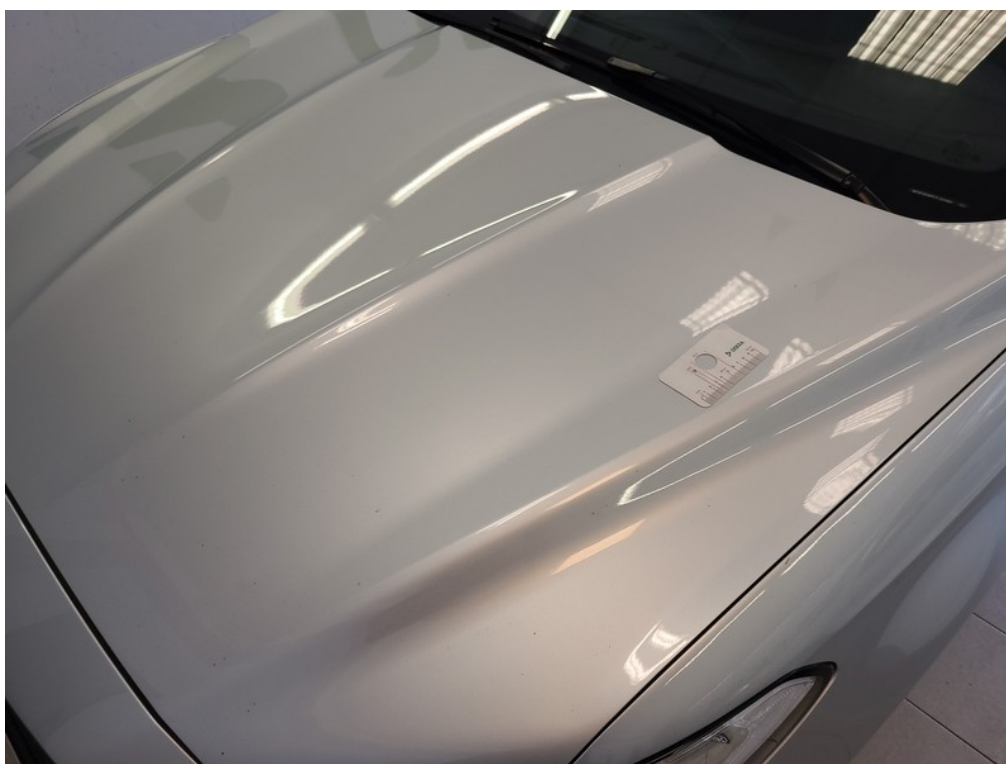
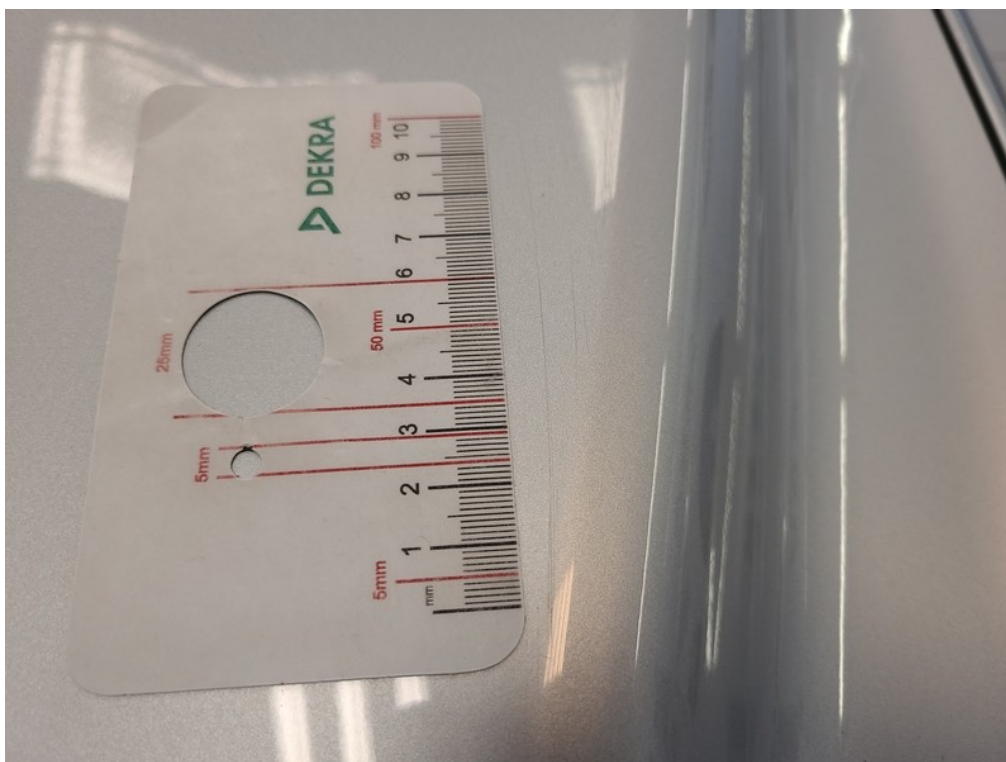
**15** Viko motoru - Škrábance  
Umístění:

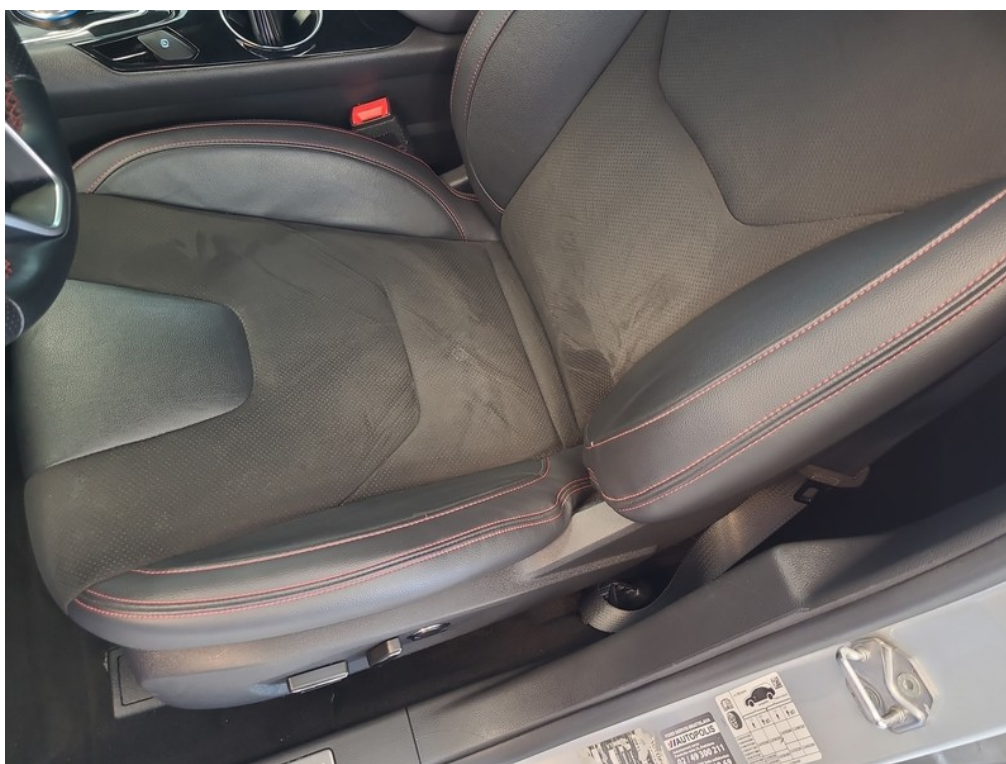
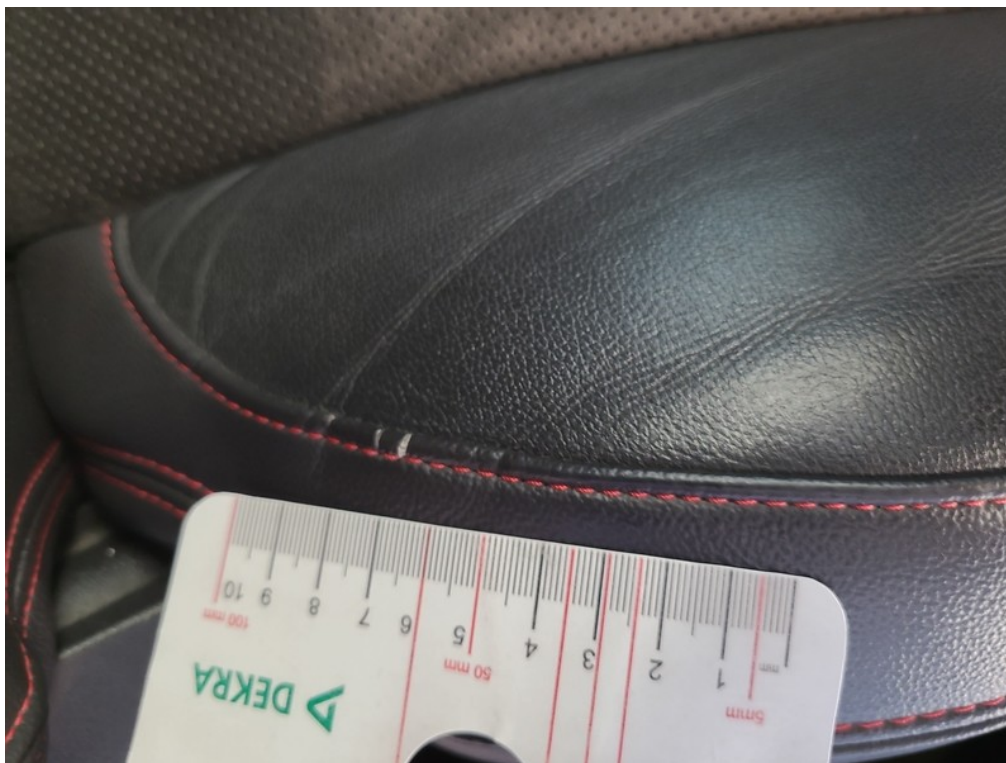
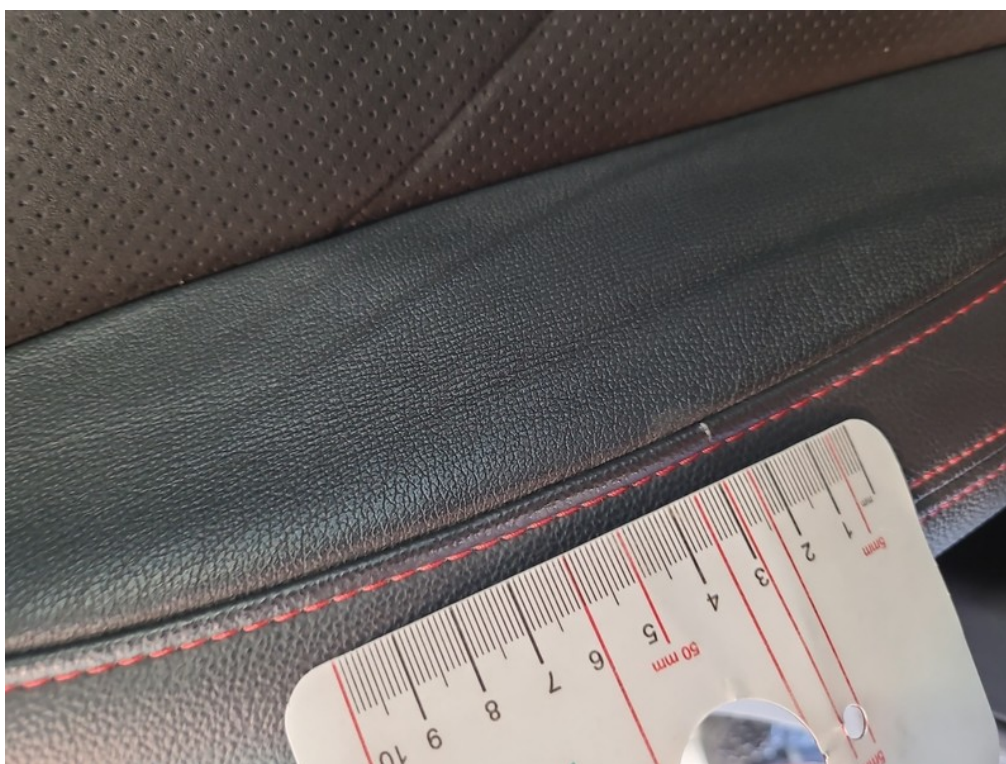
**16** Sedadlo řidiče - Opotřebení  
Umístění:

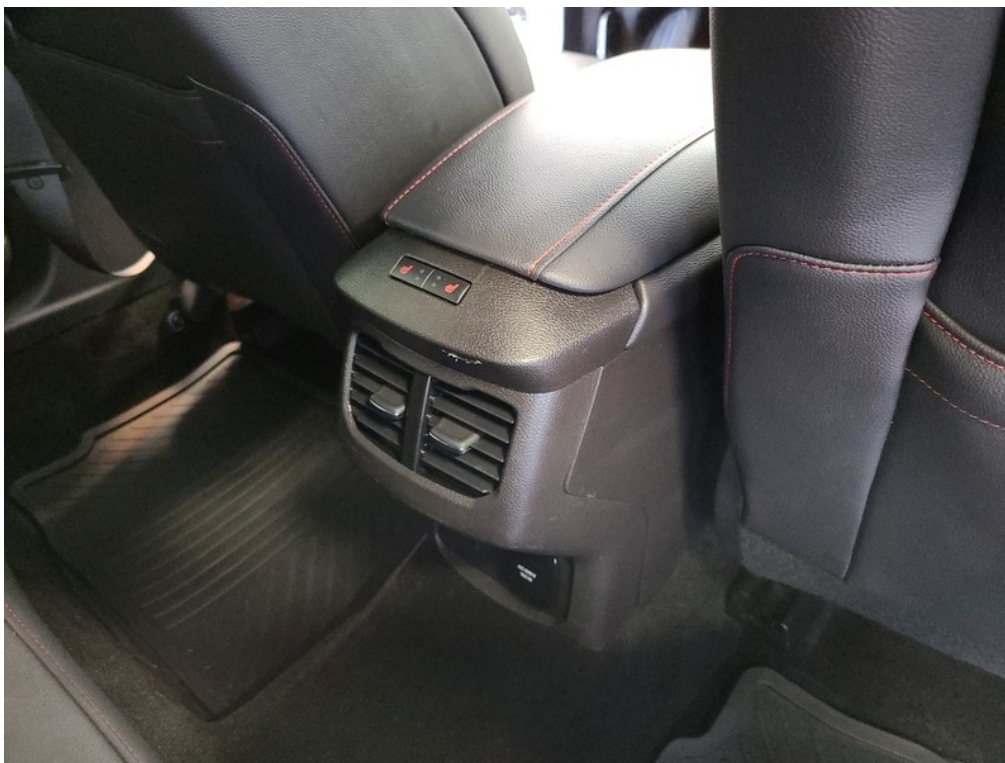
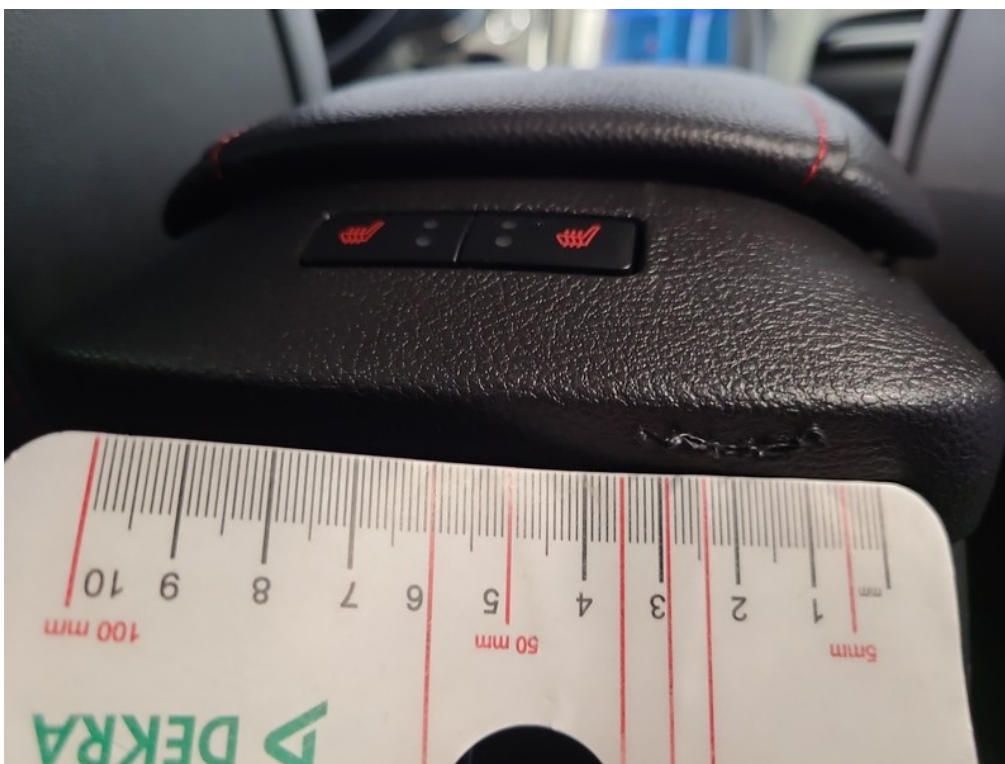
**17** Loketní opěrka - Škrábance  
Umístění:
