# Zustandsbericht / Minderwertgutachten

Auftraggeber ALD AutoLeasing D GmbH Ford Lease, Nedderfeld 95, 22529 Hamburg  
Besichtigung 21.05.2025

Erstzulassung	21.12.2020	Letzte Zulassung	21.12.2023
Fahrzeugart	Personenkraftwagen	Hersteller	Ford
Typ / Verkaufsbez.	Mondeo Turnier (CNG)(2014->) / Mondeo 2.0 EcoBlue Vignale AWD S/S (EURO 6d-TEMP)	Aufbauart	Kombi
Türen	5	Fahrzeug-Ident.-Nr.	WF0FXXWPCFLY66984
HSN / TSN	8566 / BRM	DAT Europa-Code®	012851610230004
DAT Marktindex	DE005 6102	Km-Stand abgelesen	45058
Nächste HU §29 StVZO	01 / 2026	Energiequelle / Kraftstoff	Diesel
Leistung (kW)	140	Hubraum (ccm)	1995
Schadstoffklasse:	EURO6;WLTP;AP;PI/CI; M, Getriebe N1 I	Getriebe	Automatik /
Felgen	Leichtmetall	Farbe (Hersteller) / Farbe	Obsidian-Schwarz / Metallic / PN4GM0 / Schwarz

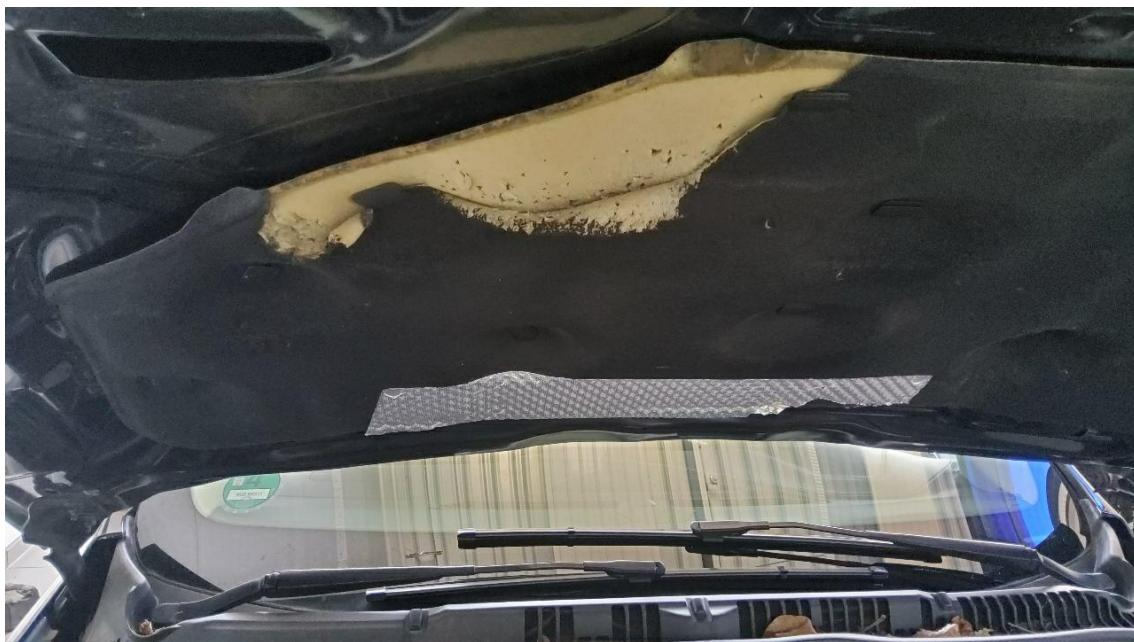
Bild 6 : Dämmatte Motorhaube eingerissen

1. Dämmatte Motorhaube eingerissen,  
erneuern (Bild 6)
2. Kotflügel vorne rechts Lackierung,  
eingedellt und verschrammt, smart repair
3. Dach Lackierung, Umweltschaden,  
lackieren mit Lackaufbau

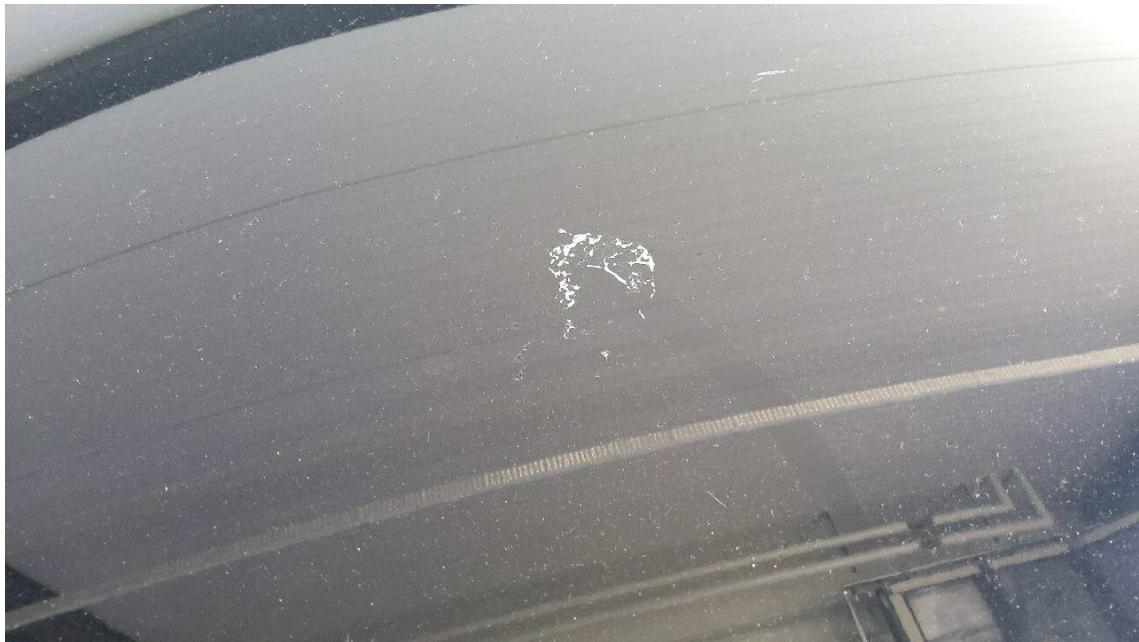
Bild 7 : Dach Lackschaden

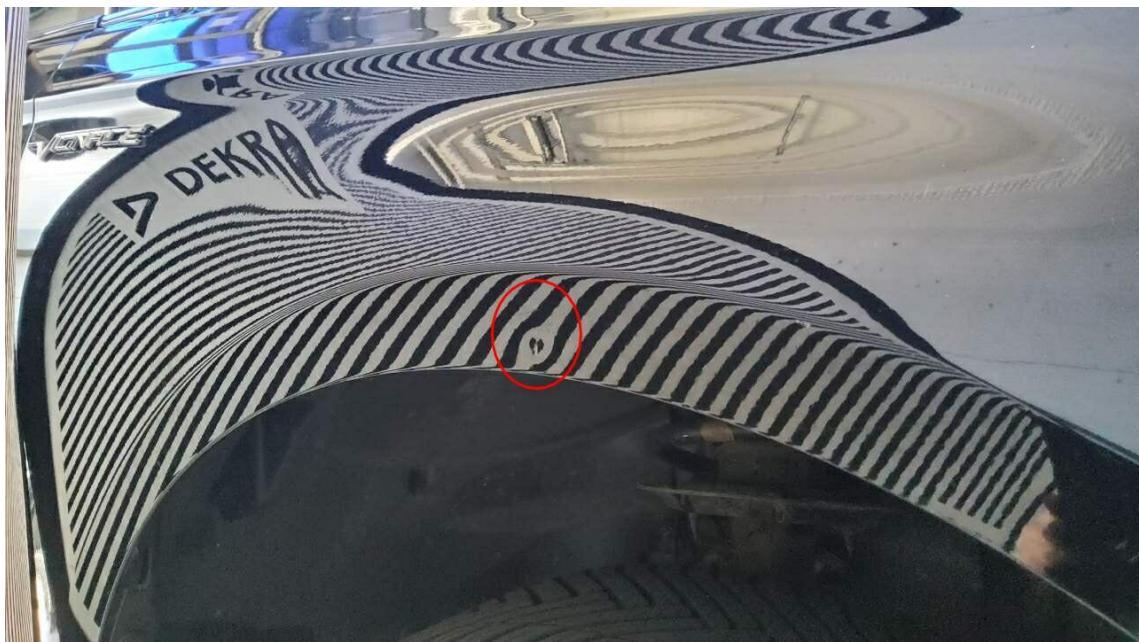
Bild 8 : Kotflügel vorne rechts eingedellt und verschrammt
