**DEKRA CZ a.s.**

**ARVAL CZ s.r.o.**

**ÚDAJE O VOZIDLE**

## SEZNAM POŠKOZENÍ

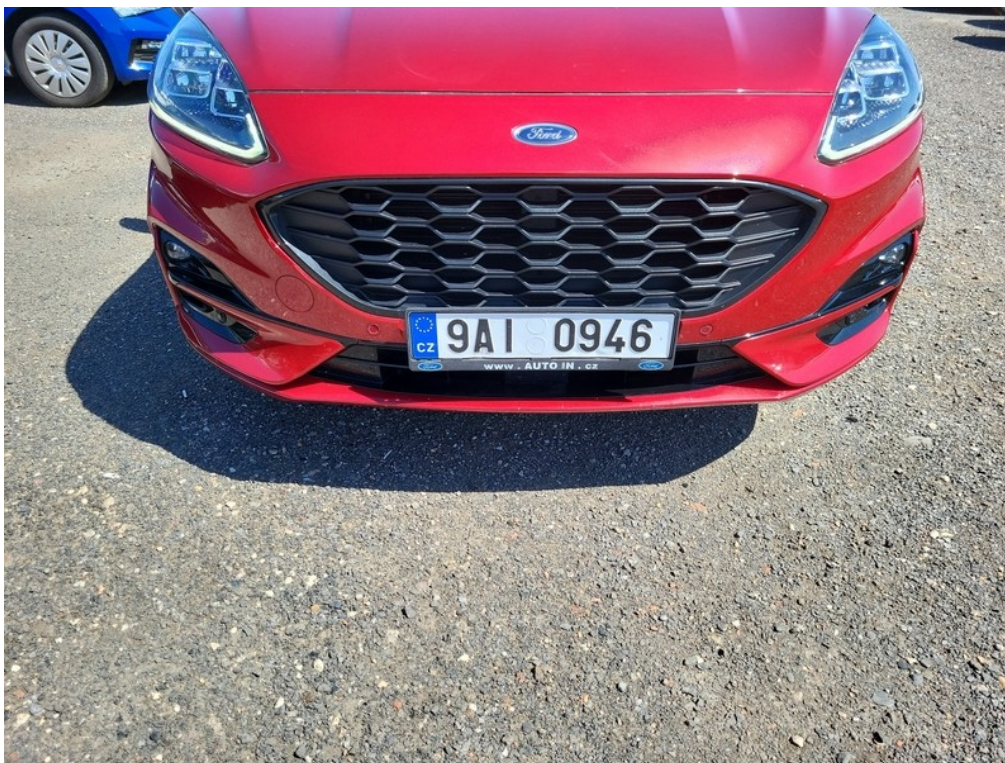
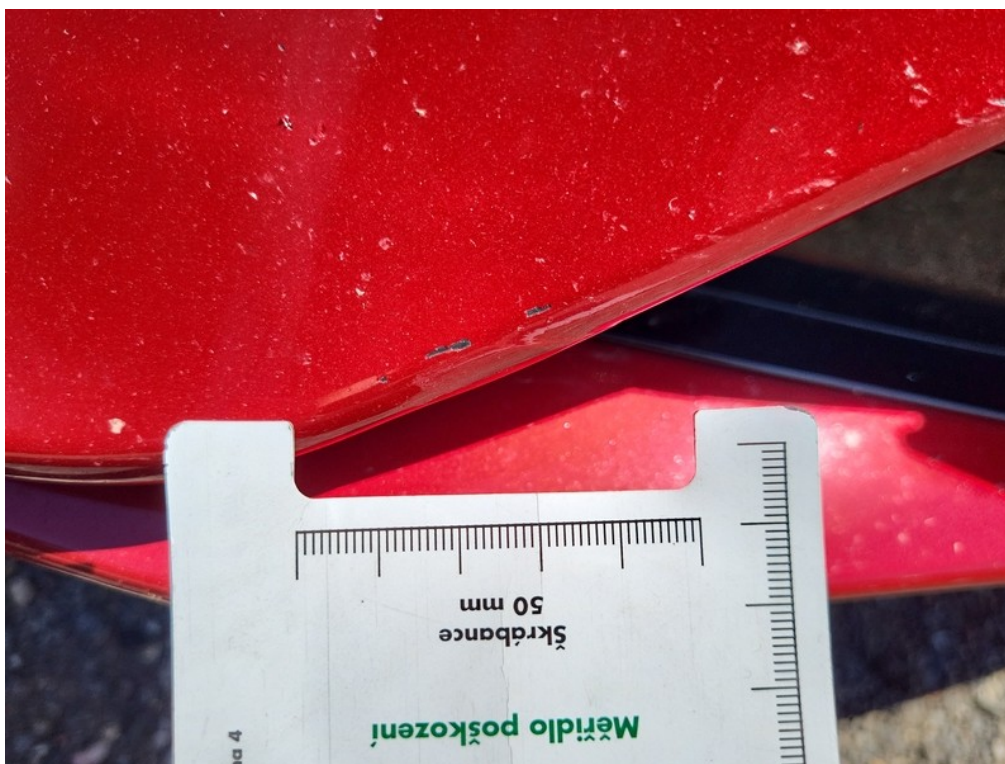
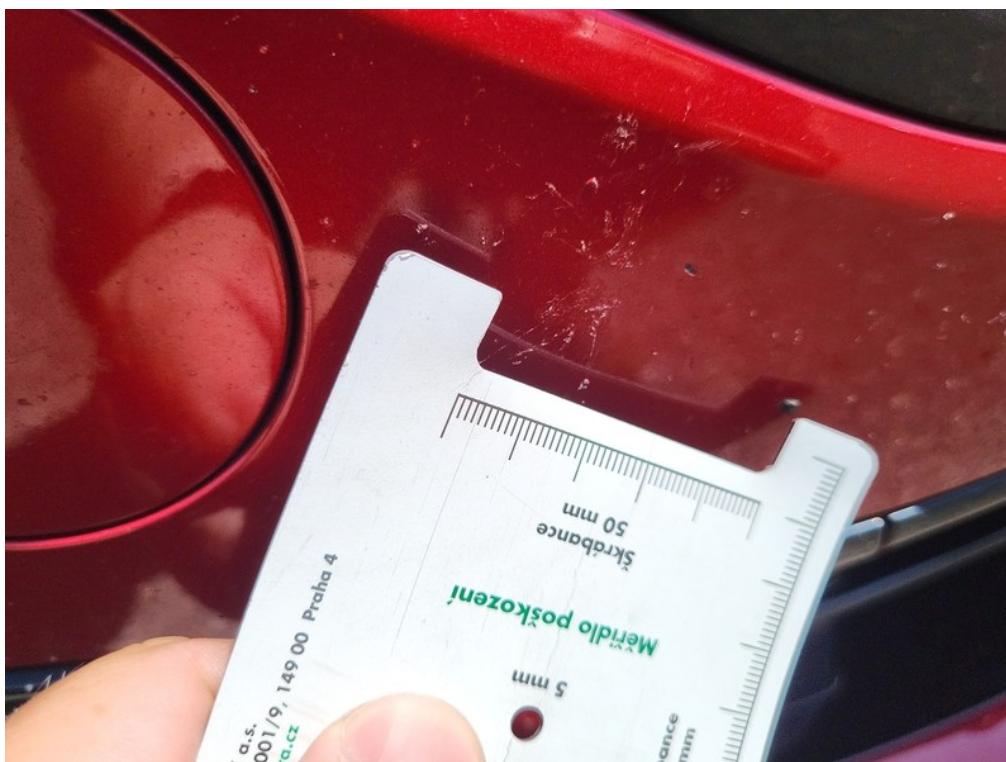
Přední nárazník

Škrábance

**1 Přední nárazník - Škrábance**  
Umístění:

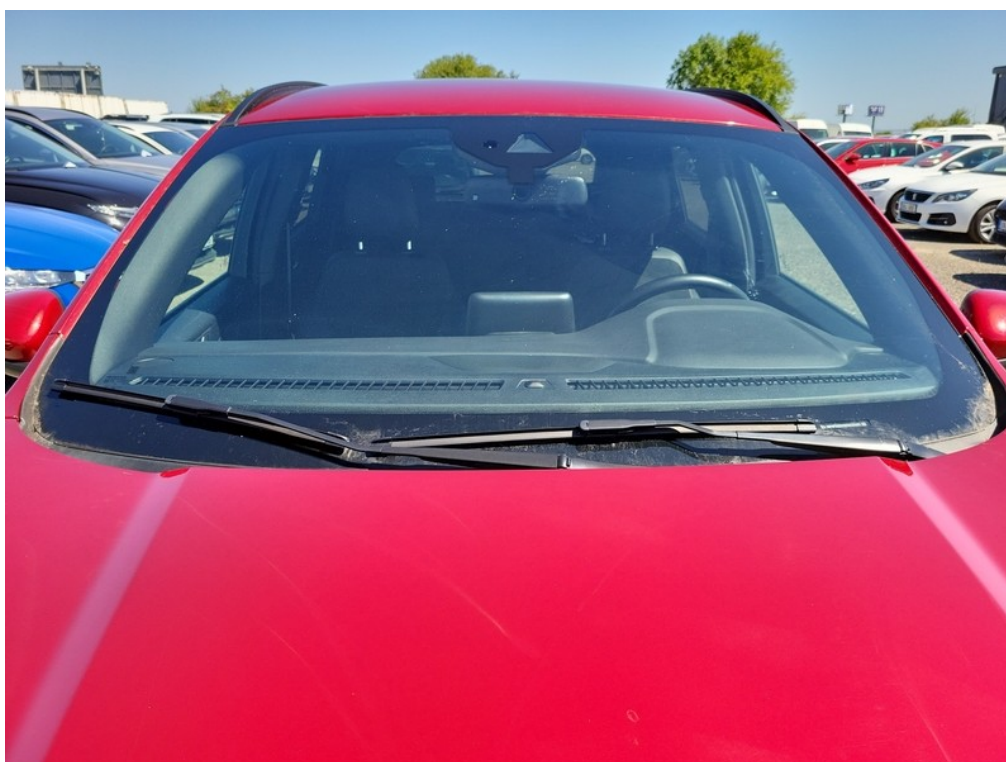
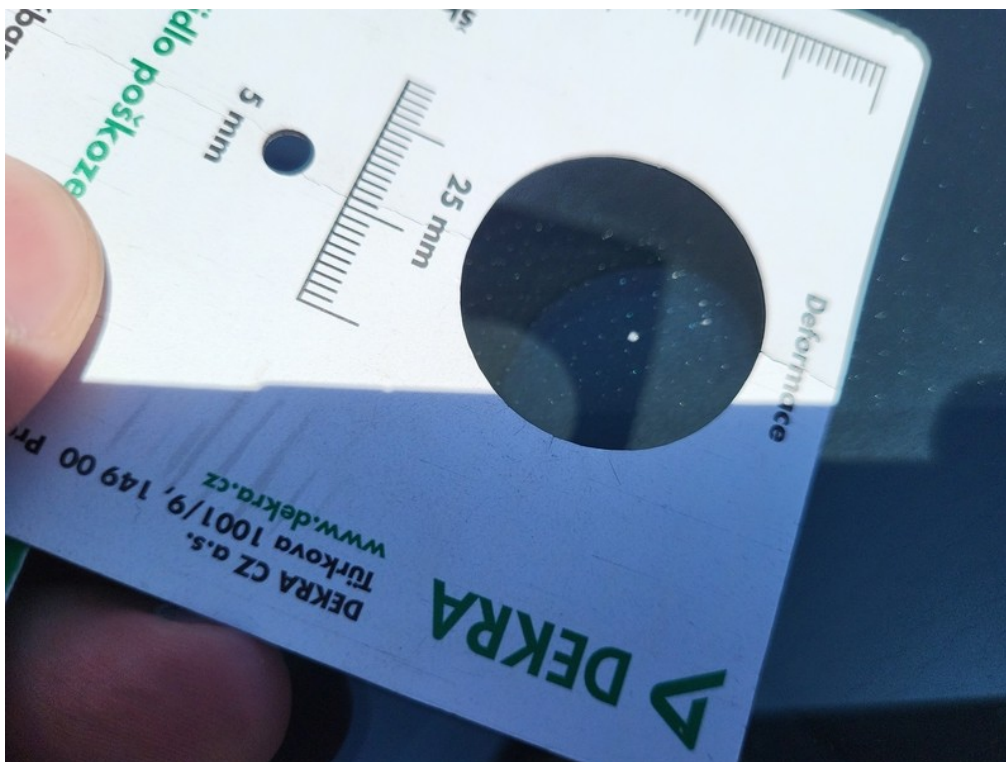
Čelní sklo

Poškození od odletujícího kamení

**2 Čelní sklo - Poškození od odletujícího kamení**  
Umístění: Exteriér (vnější prostor)

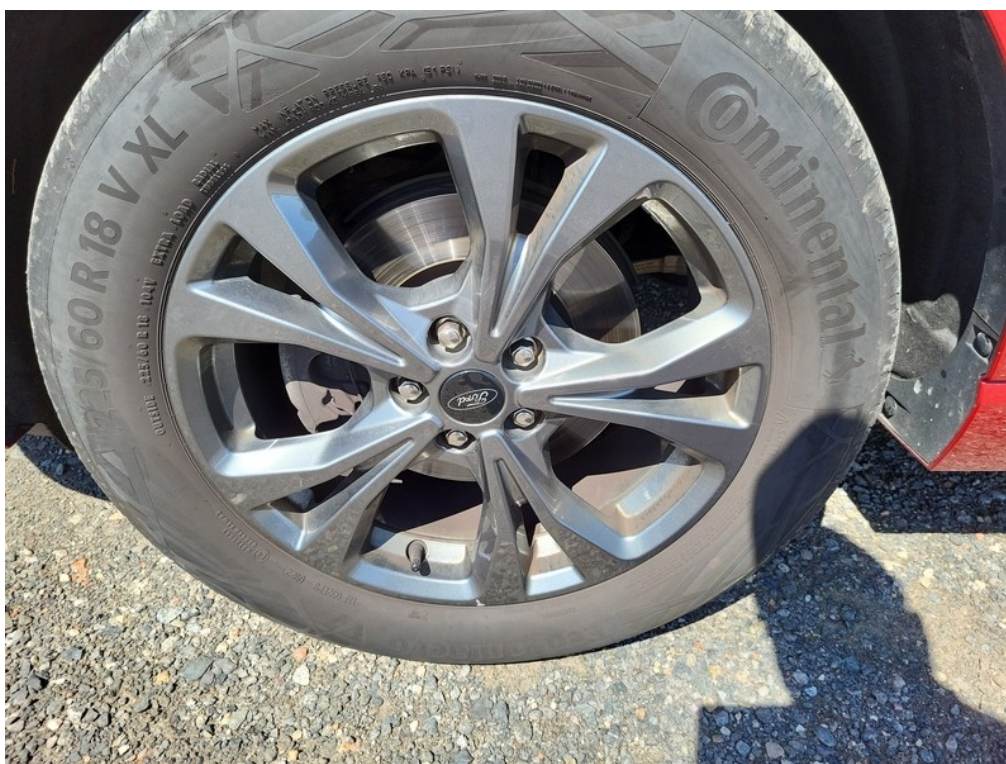
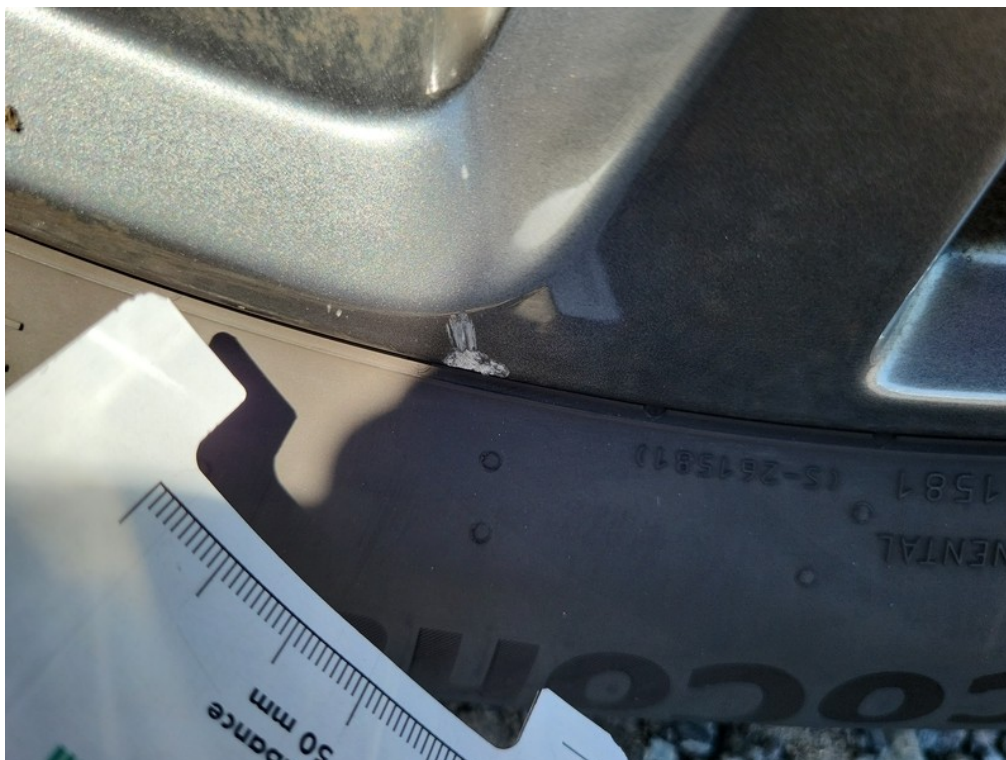
Disk LP kola

Škrábance

**3** Disk LP kola - Škrábance  
Umístění:

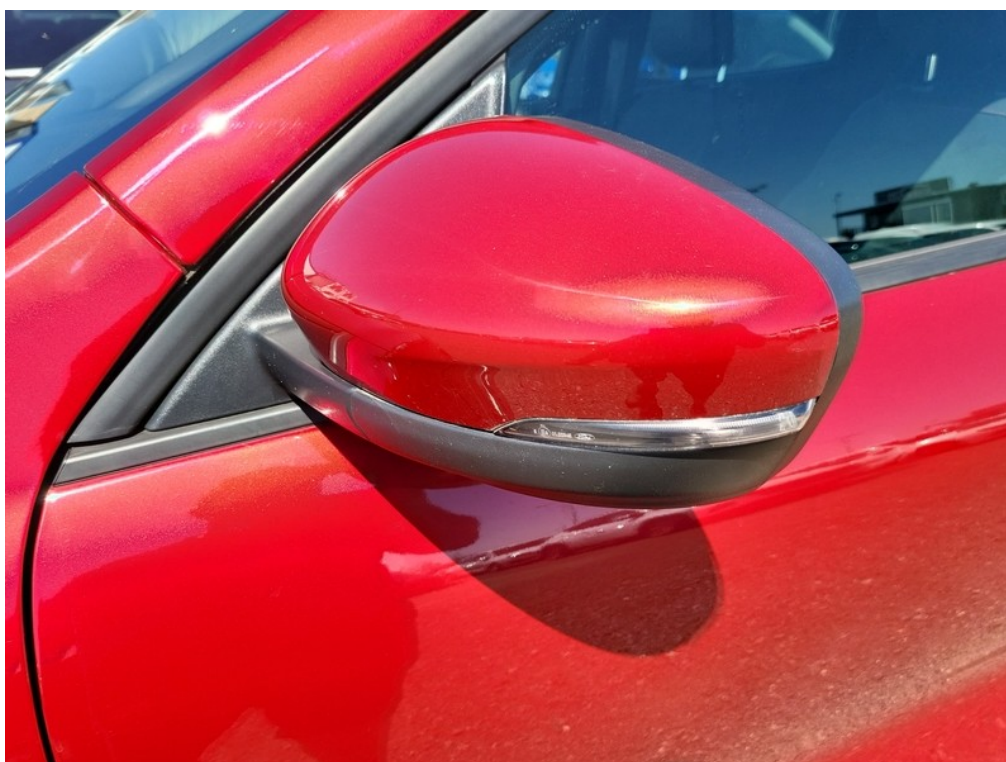
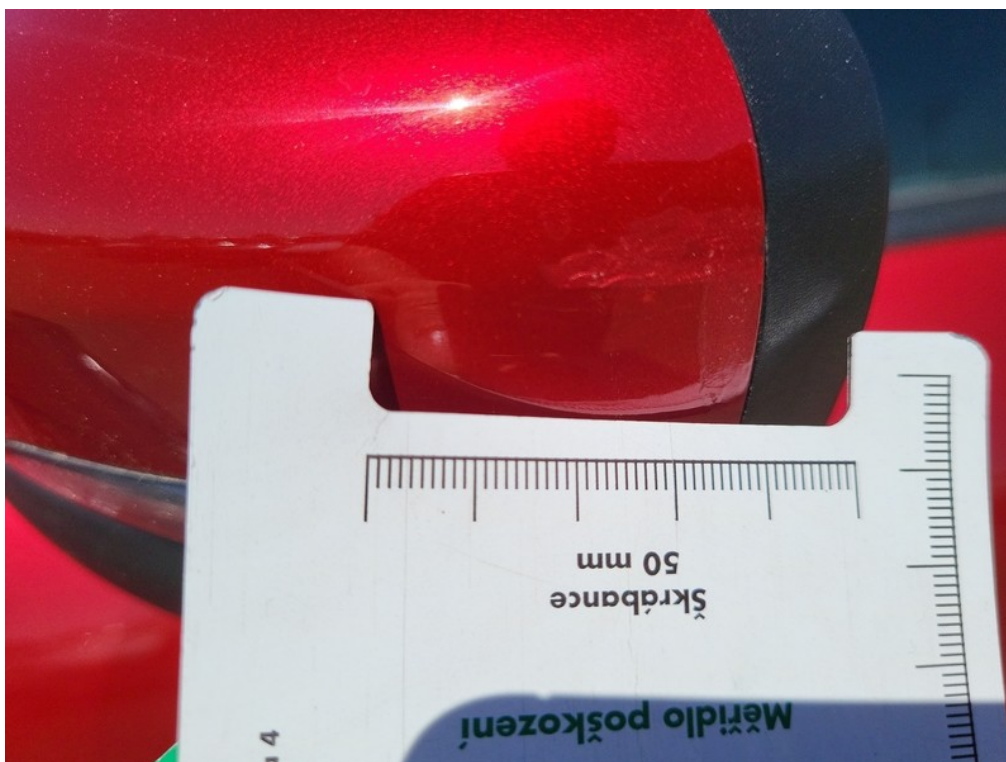
Kryt L zpětného zrcátka

Neodborná oprava

**4 Kryt L zpětného zrcátka - Neodborná oprava**  
Umístění: Exteriér (vnější prostor)

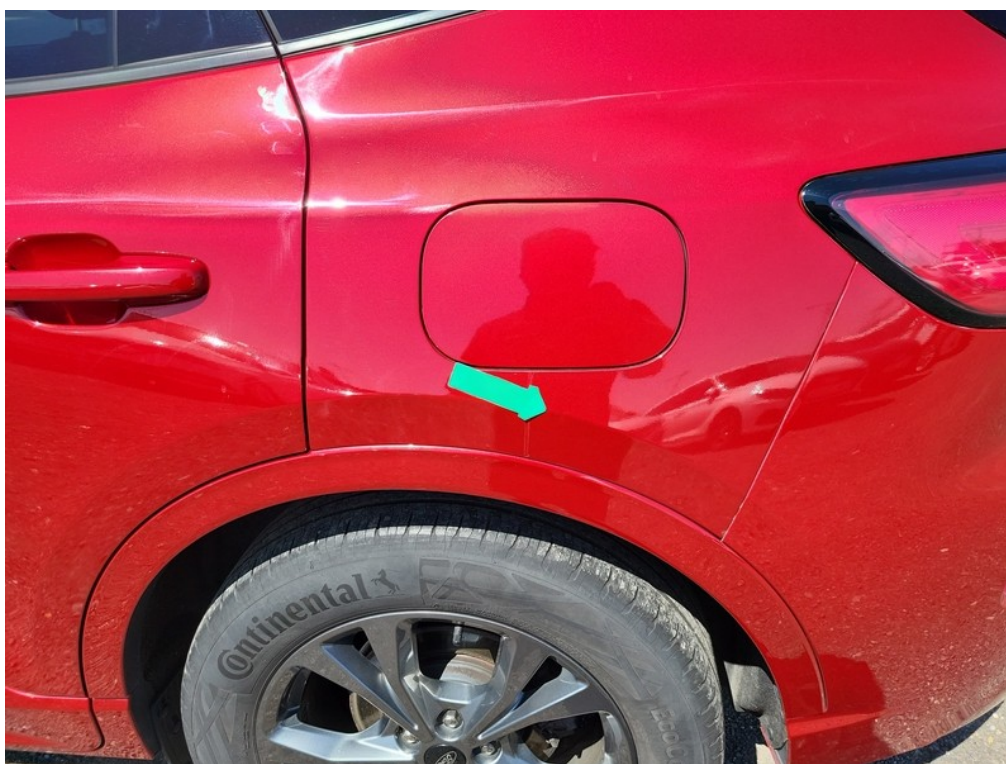
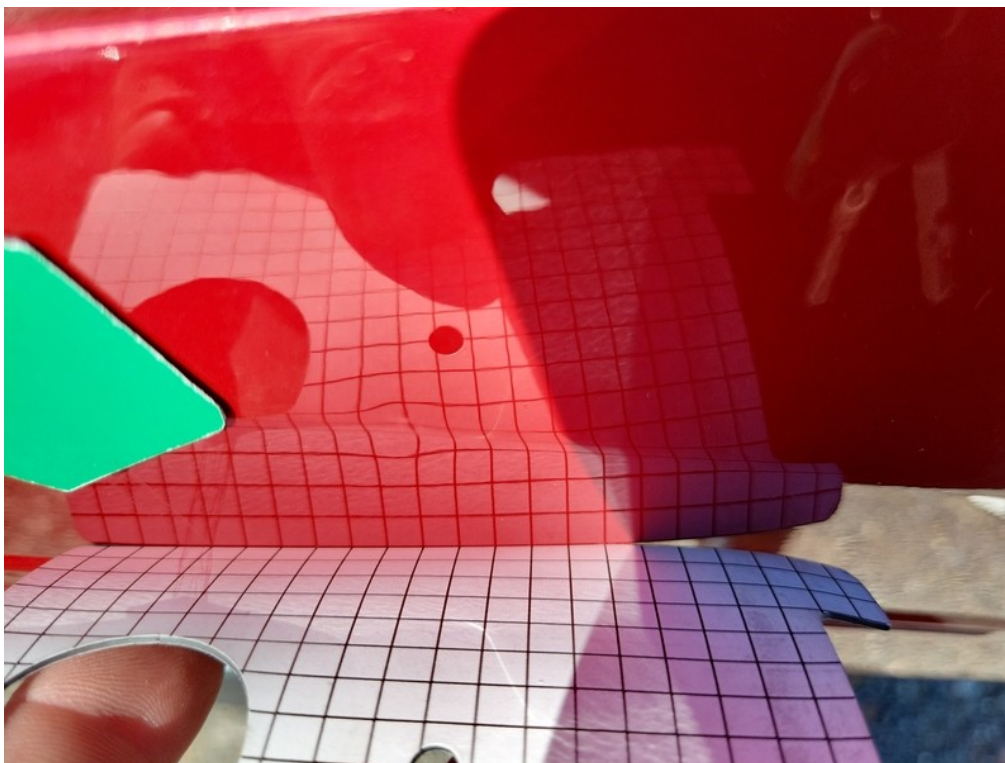
Bočnice zadní levá

Jamka

**5 Bočnice zadní levá - Jamka**  
Umístění:

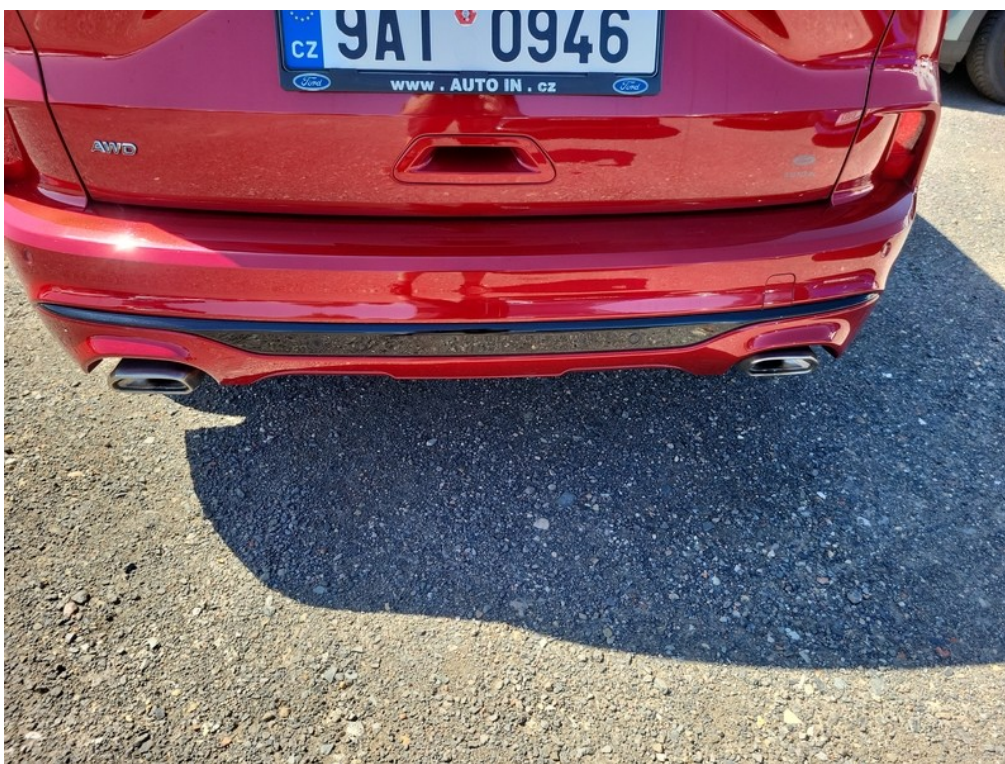
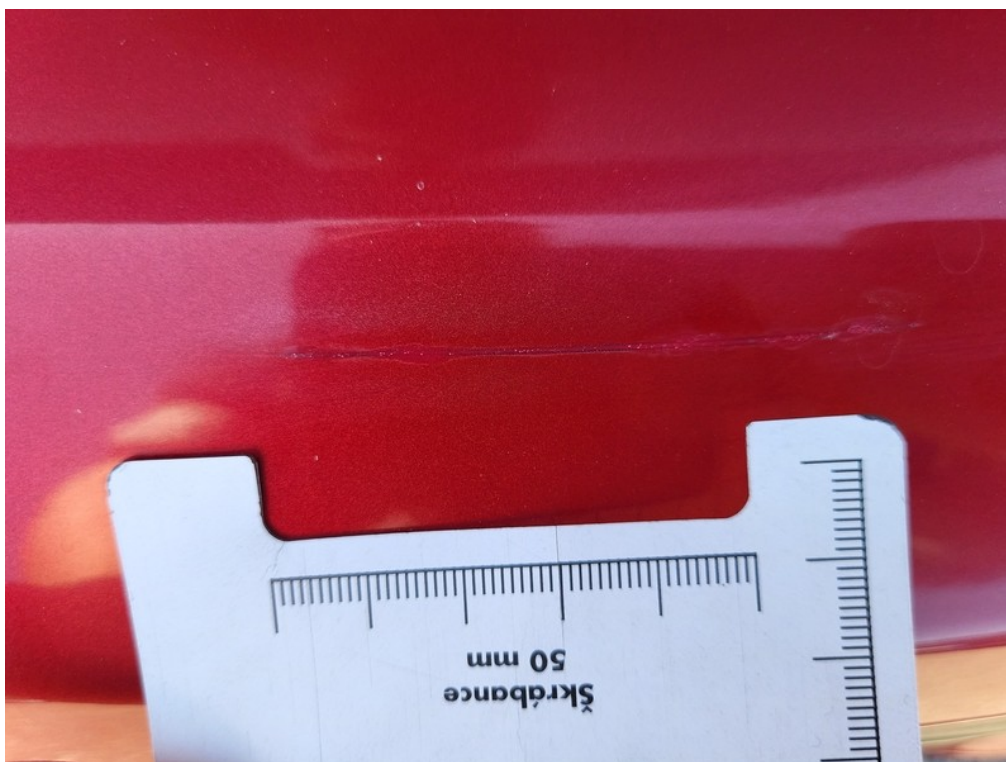
Zadní nárazník

Neodborná oprava

**6 Zadní nárazník - Neodborná oprava**  
Umístění: Exteriér (vnější prostor)

Poznámka: +škrábance

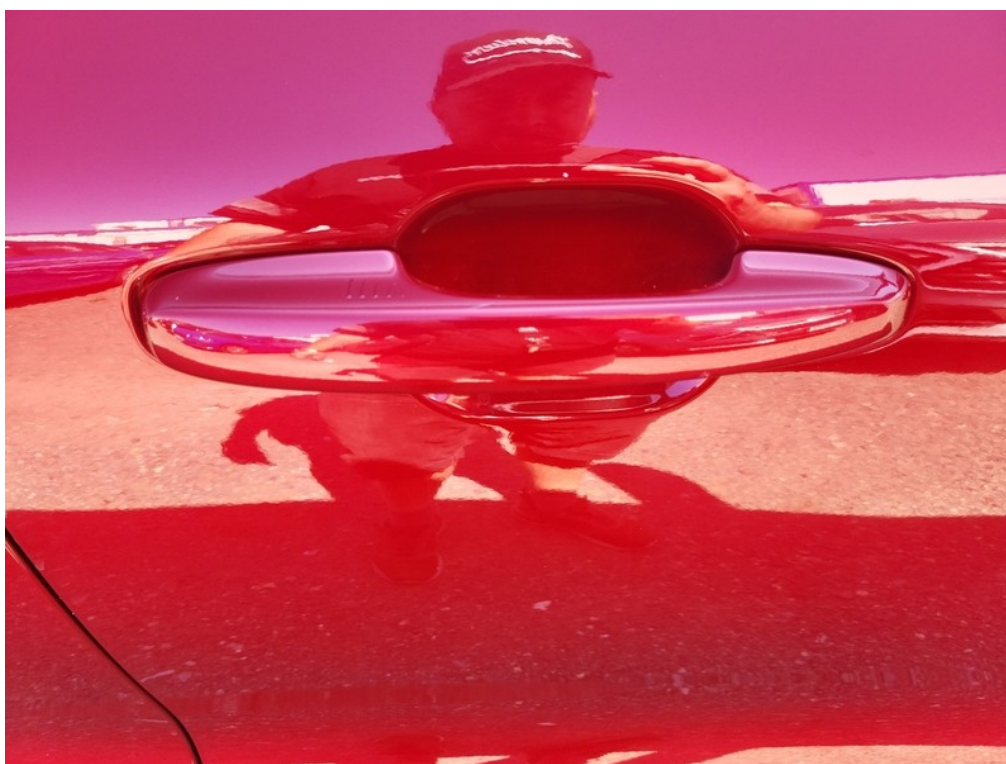
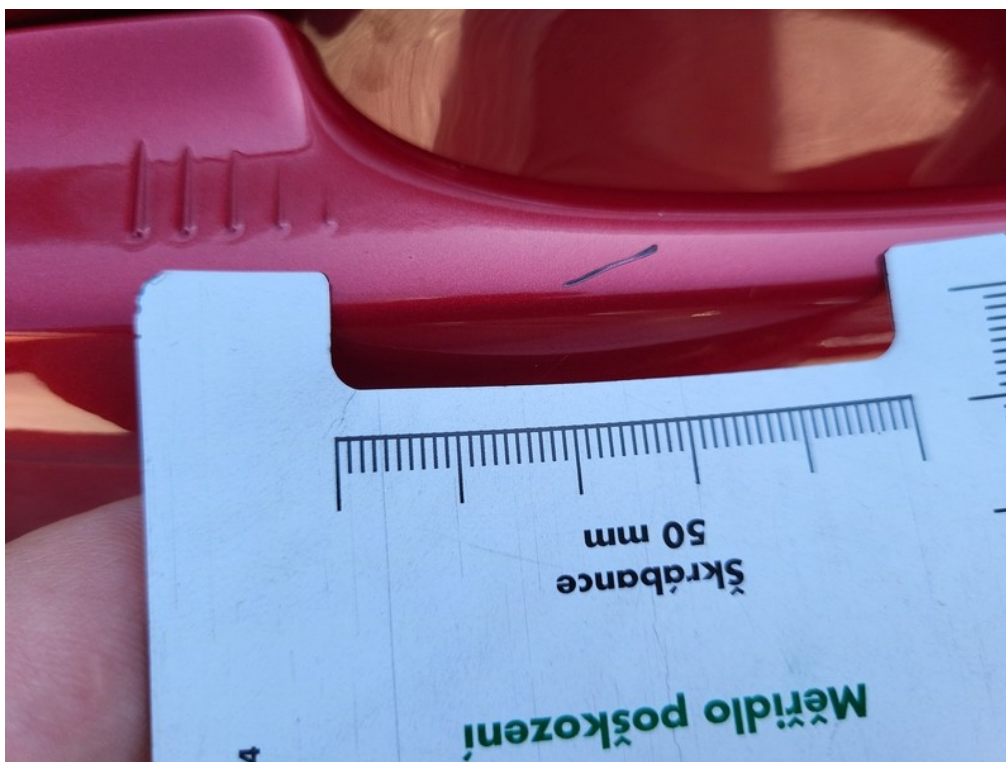
Madlo kliky PP dveří

Škrábance

**7 Madlo kliky PP dveří - Škrábance**  
Umístění: Exteriér (vnější prostor)

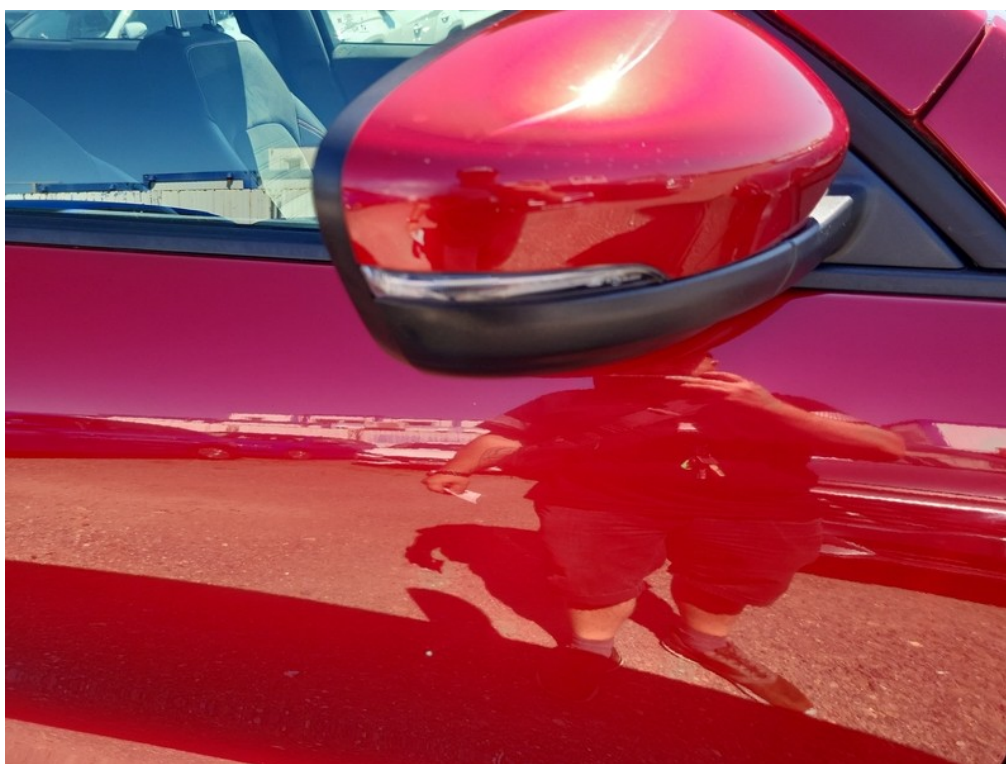
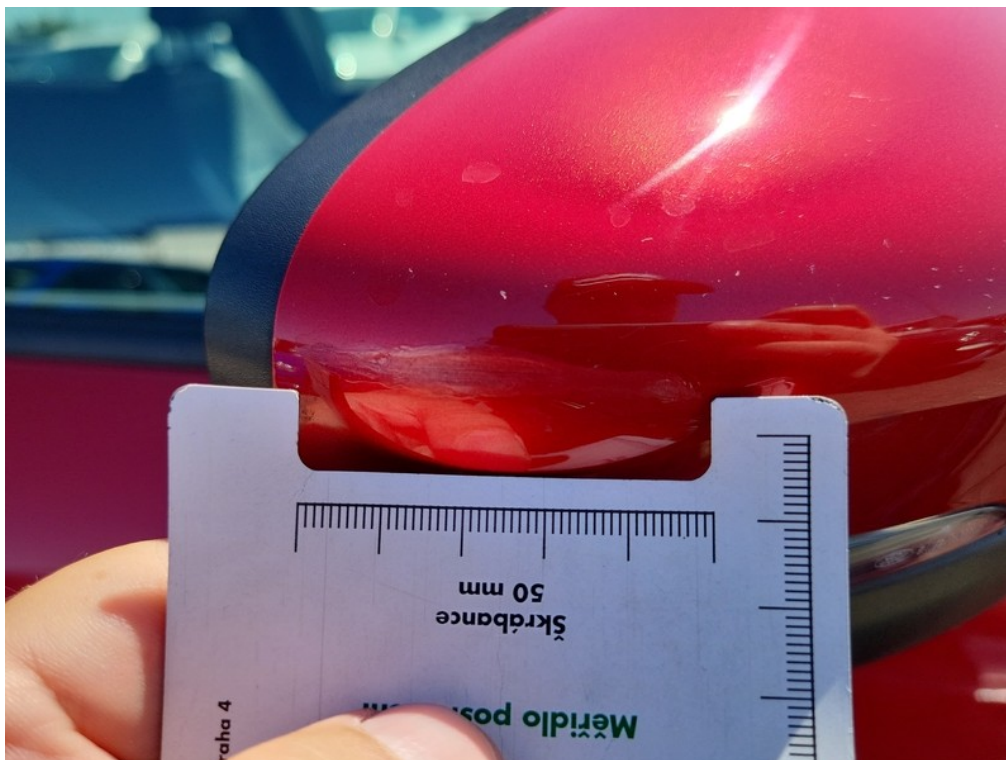
Kryt P zpětného zrcátka

Neodborná oprava

**8 Kryt P zpětného zrcátka - Neodborná oprava**  
Umístění: Exteriér (vnější prostor)

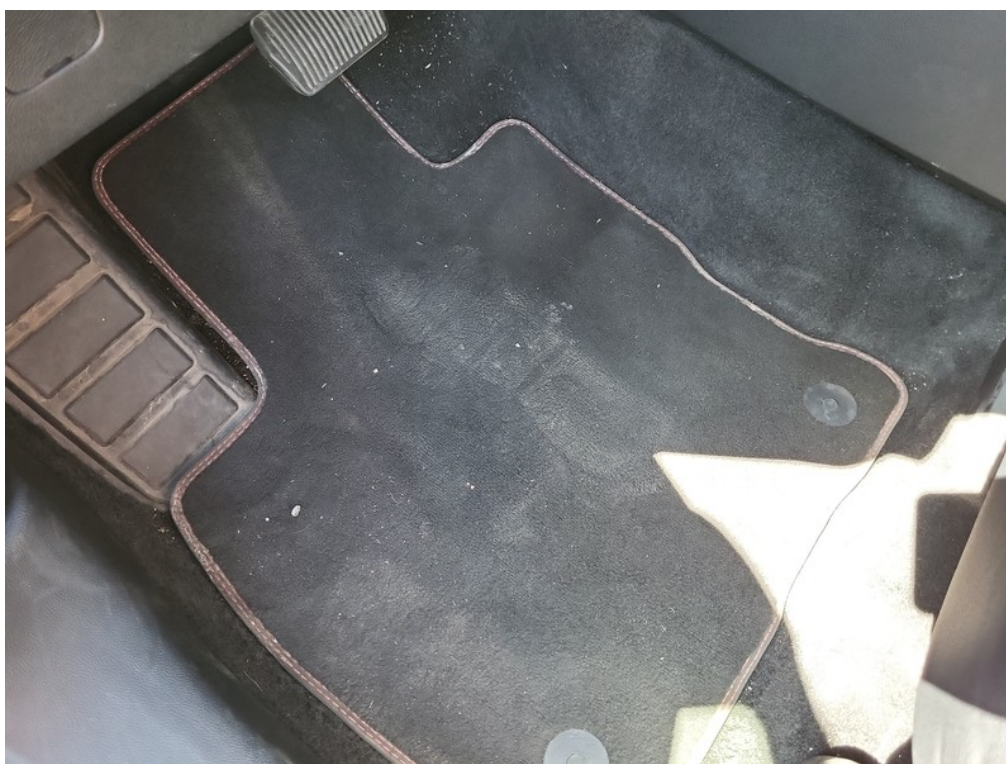
Přídavný koberec LP

Opotřebení

**9** **Přídavný koberec LP - Opatření**  
Umístění: Interiér (vnitřní prostor)

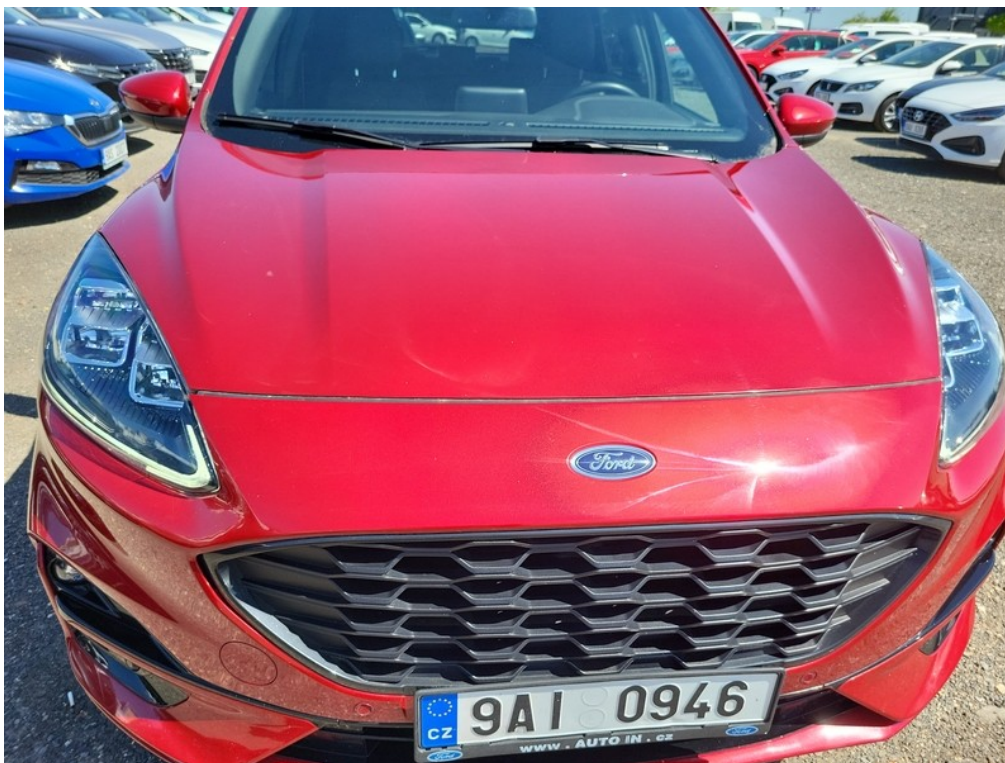
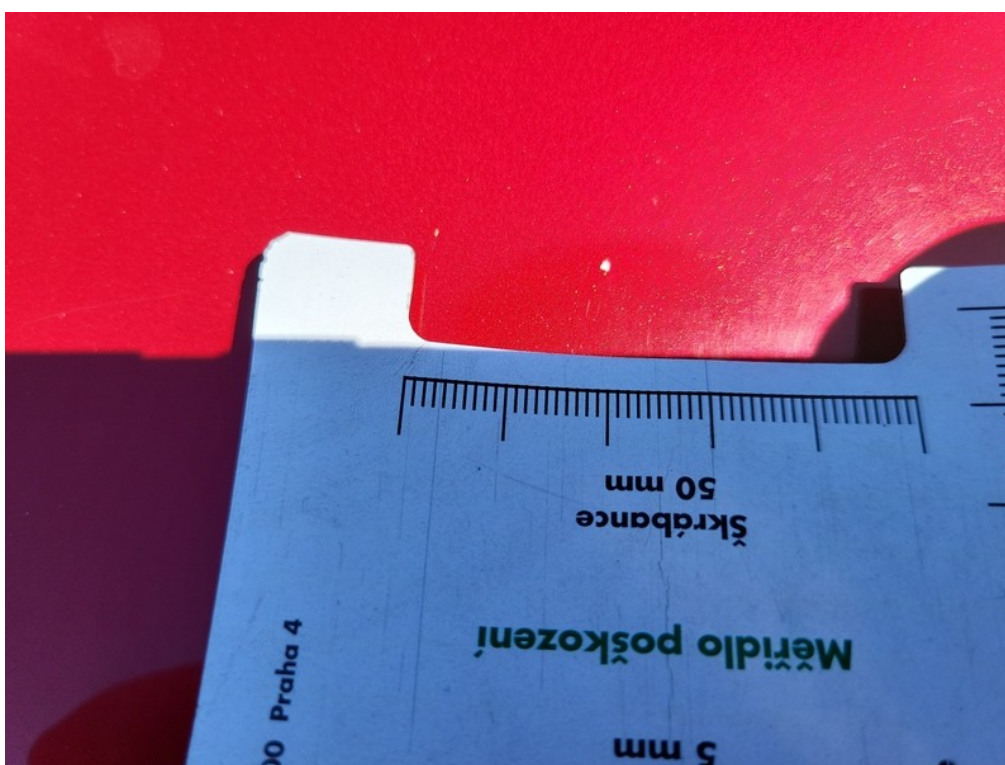
Přední část vozidla

Poškození od odletujícího kamení

10 Přední část vozidla - Poškození od odletujícího kamene  
Umístění: Ostatní

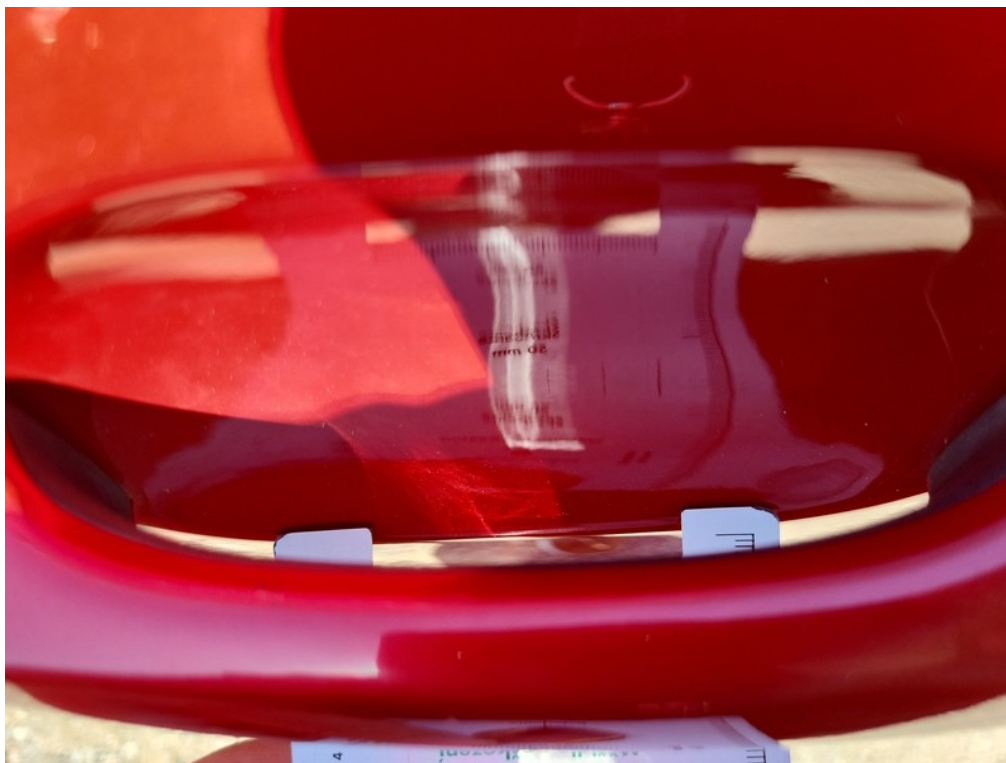
Celková plocha karoserie

Škrábance

**11 Celková plocha karoserie - Škrábance**  
Umístění: Ostatní
