Zustandsbericht / Minderwertgutachten

Auftraggeber ALD AutoLeasing D GmbH Ford Lease, Nedderfeld 95, 22529 Hamburg
Besichtigung 07.10.2025

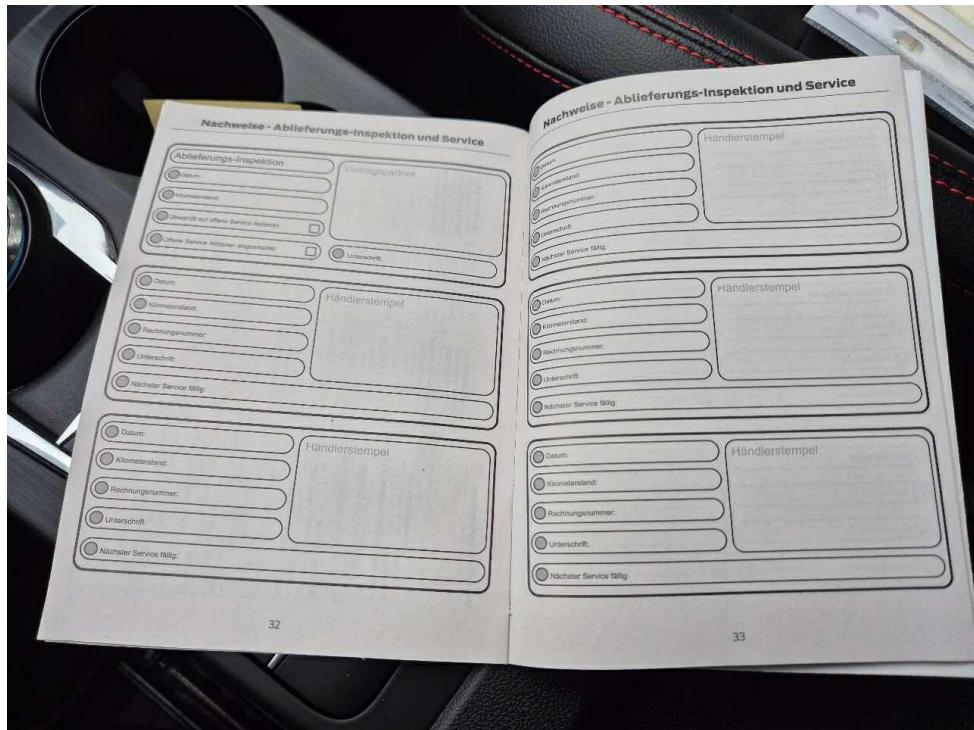
Wartungsnachweis: fehlt

Bild 6 : Wartungsnachweise

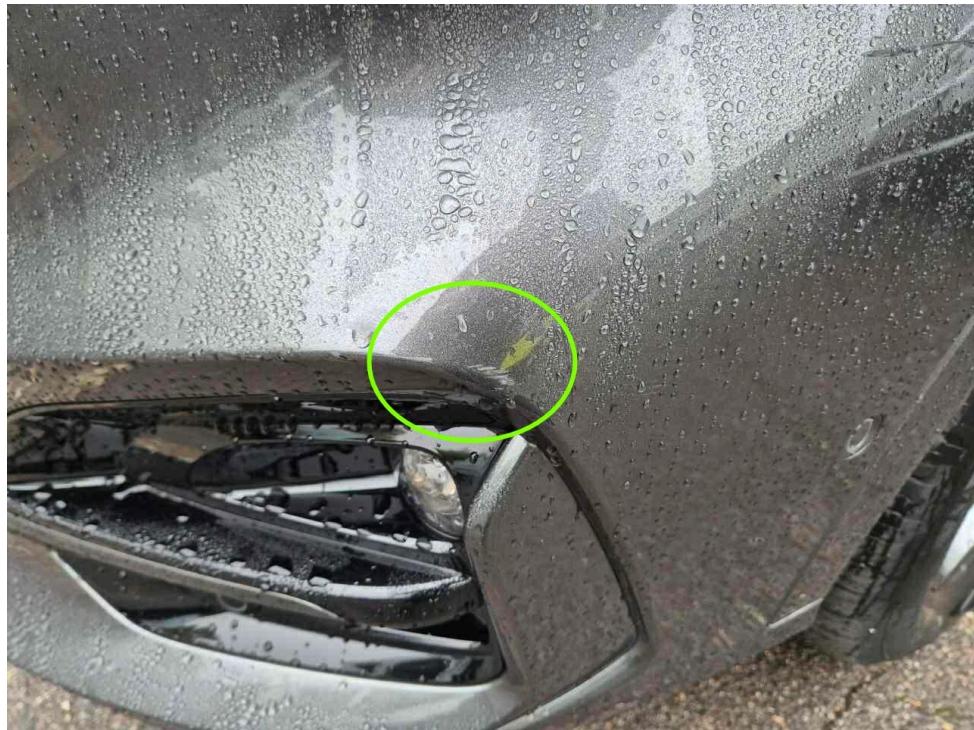
1. Wartung fällig kein Nachweis vorhanden, erneuern
2. Stoßfänger vorne Lackierung, zerkratzt, smart repair (Bild 7)

Bild 7 : Stoßfänger vorne Lackierung, zerkratzt, smart repair
