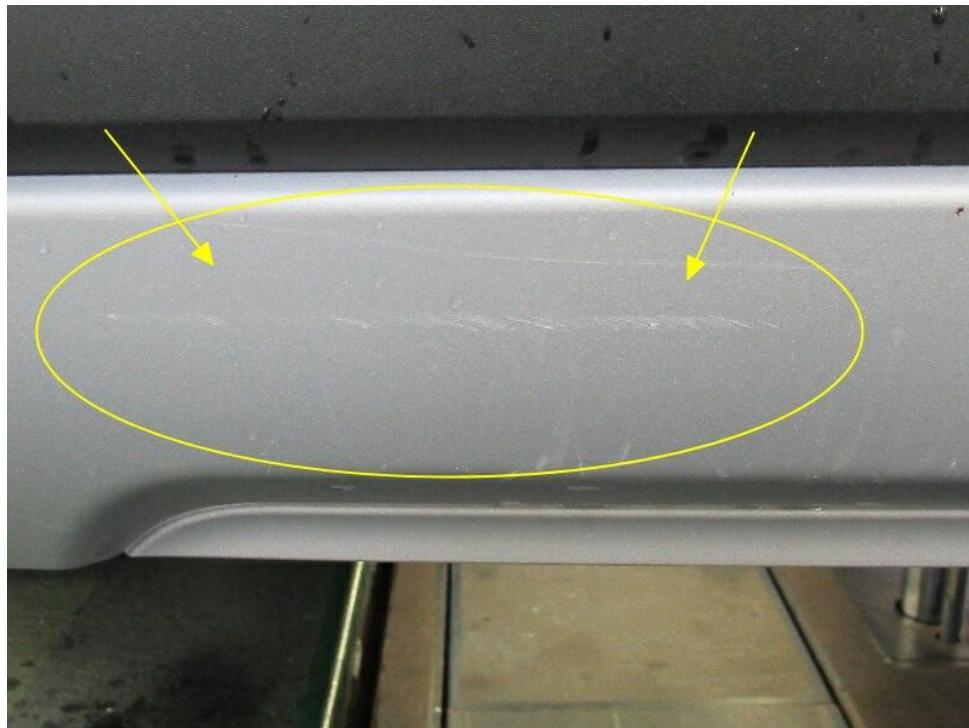
Bild 14 : Heckdiffusor hinten zerkratzt

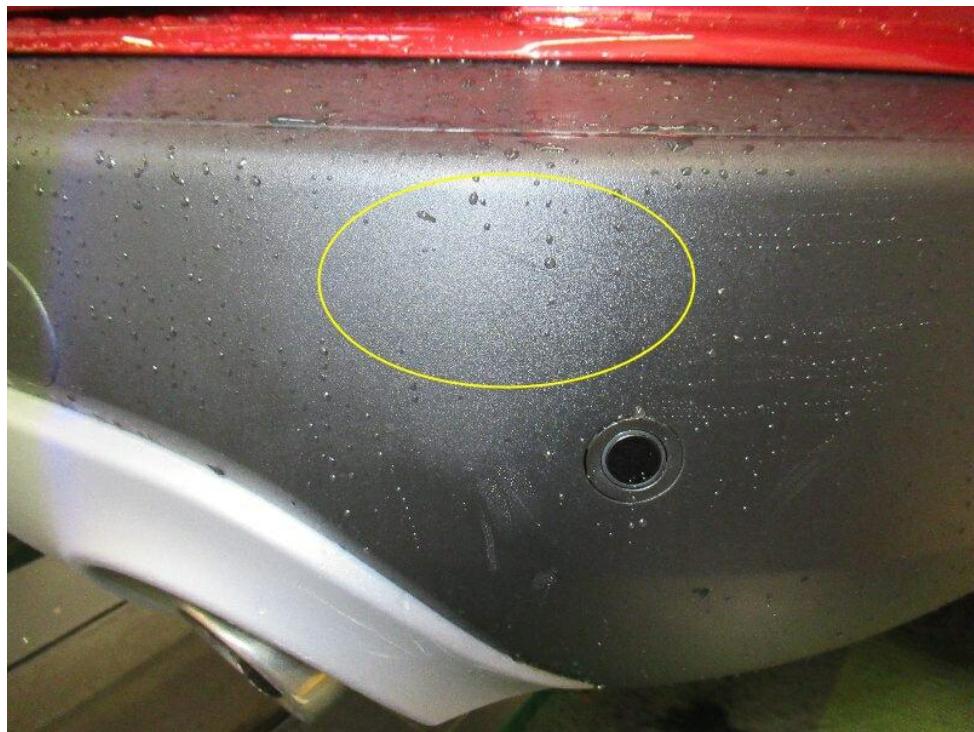
Bild 15 : Stoßfänger hinten, verschrammt, Gebrauchsspur

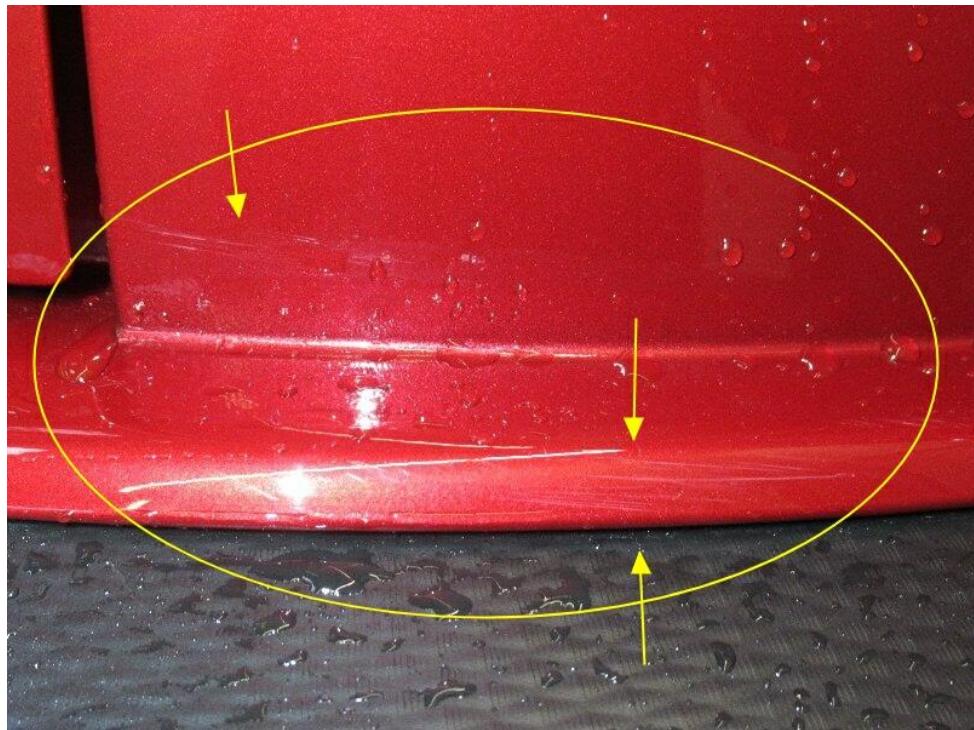
Bild 16 : Stoßfänger hinten Lackierung, zerkratzt, smart repair

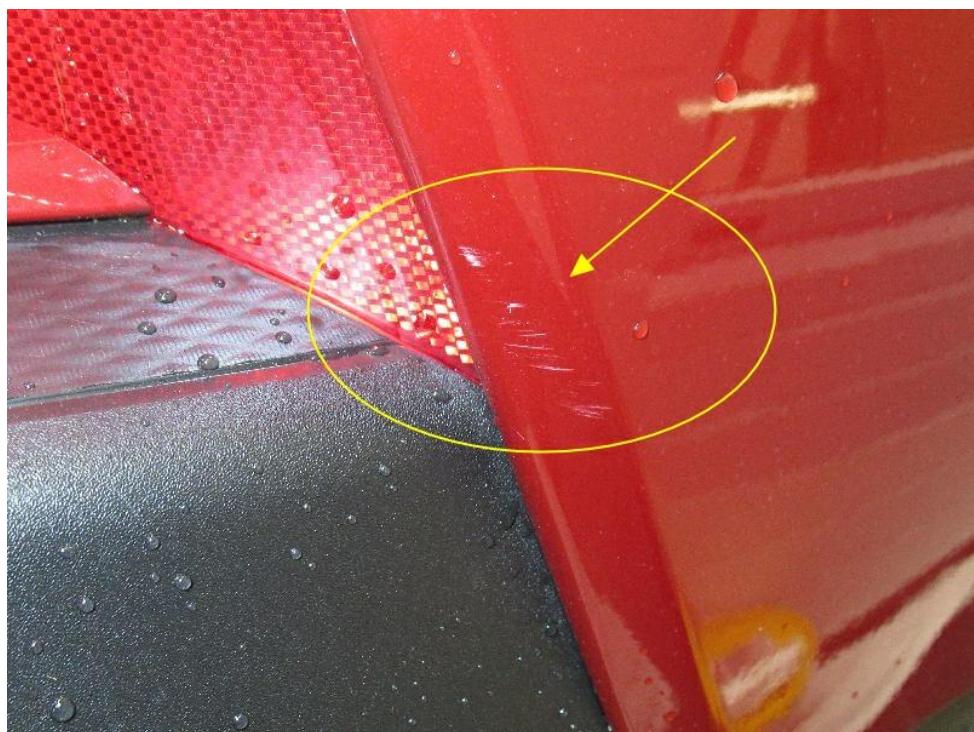
Bild 17 : Stoßfänger hinten Lackierung, zerkratzt, smart repair

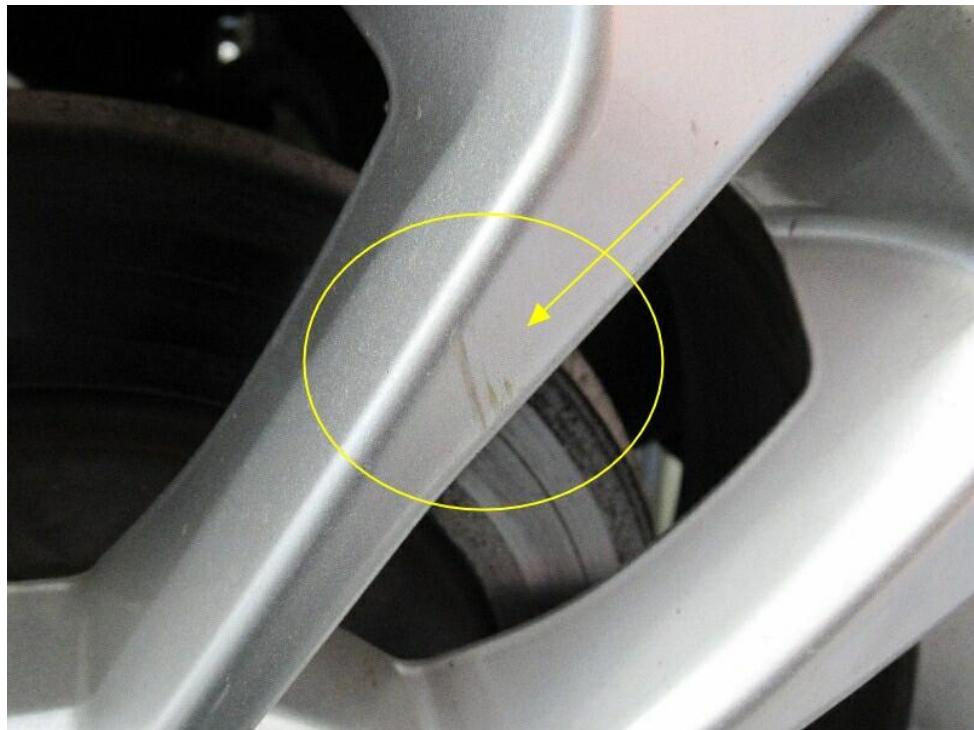
Bild 18 : Felge hinten rechts, verschrammt, Gebrauchsspur

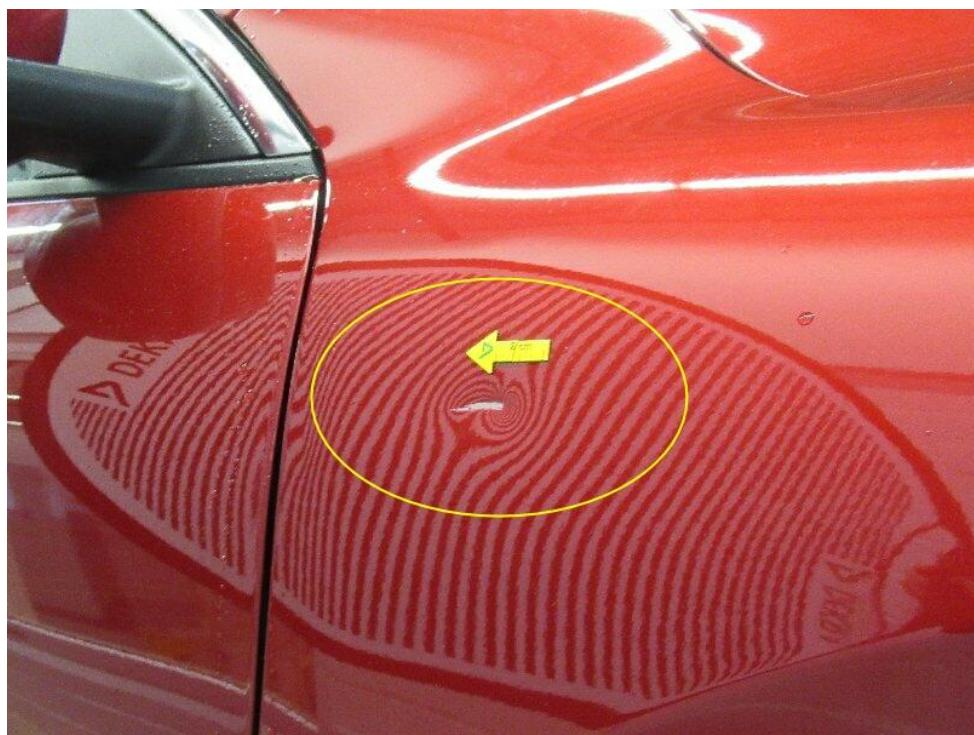
Bild 19 : Kotflügel vorne rechts, eingedellt, instandsetzen und lackieren mit Lackaufbau

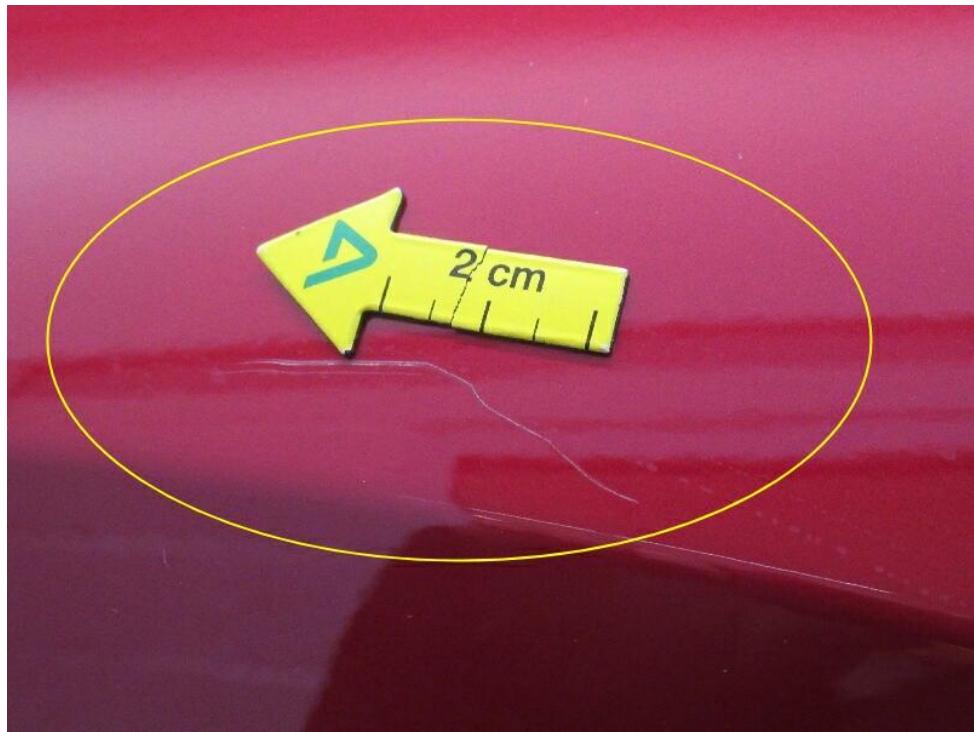
Bild 20 : Kotflügel vorne rechts, eingedellt, instandsetzen und lackieren mit Lackaufbau

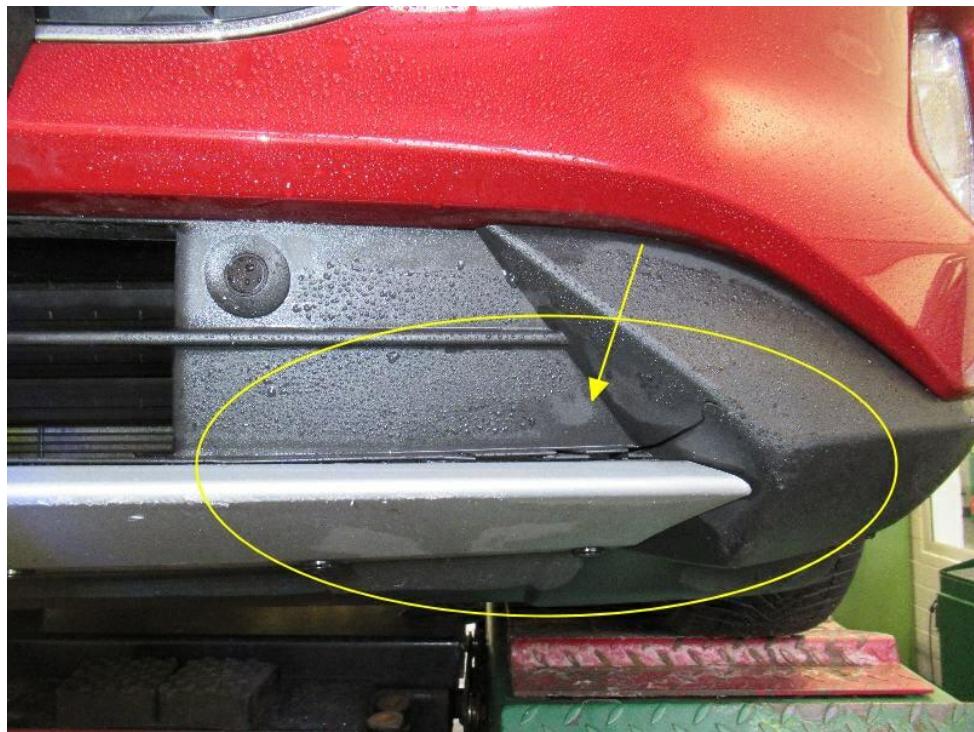
Bild 21 : Frontspoiler und Luftführung vorne zerkratzt und gerissen

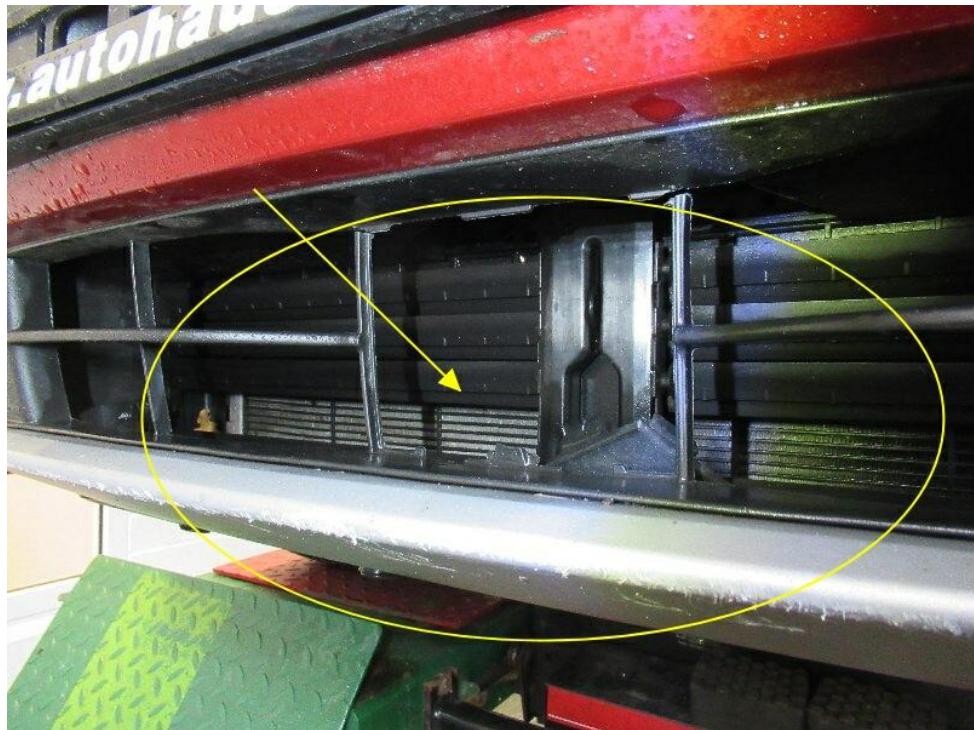
Bild 22 : Frontspoiler und Luftführung vorne zerkratzt und gerissen

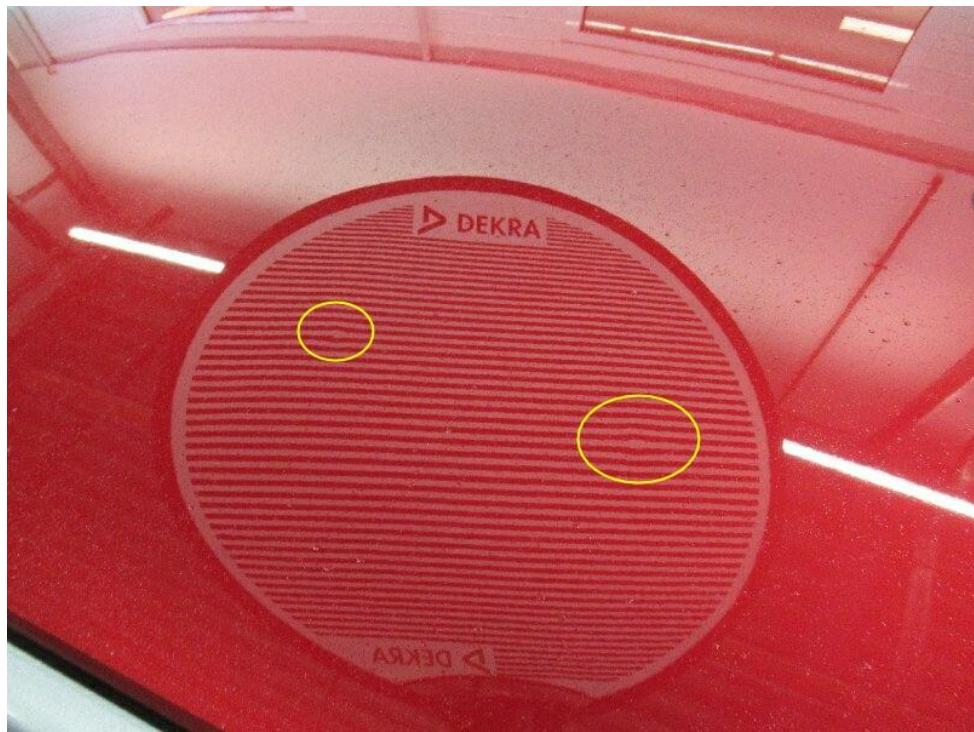
Bild 23 : Dach, mehrfach eingedellt, drücken

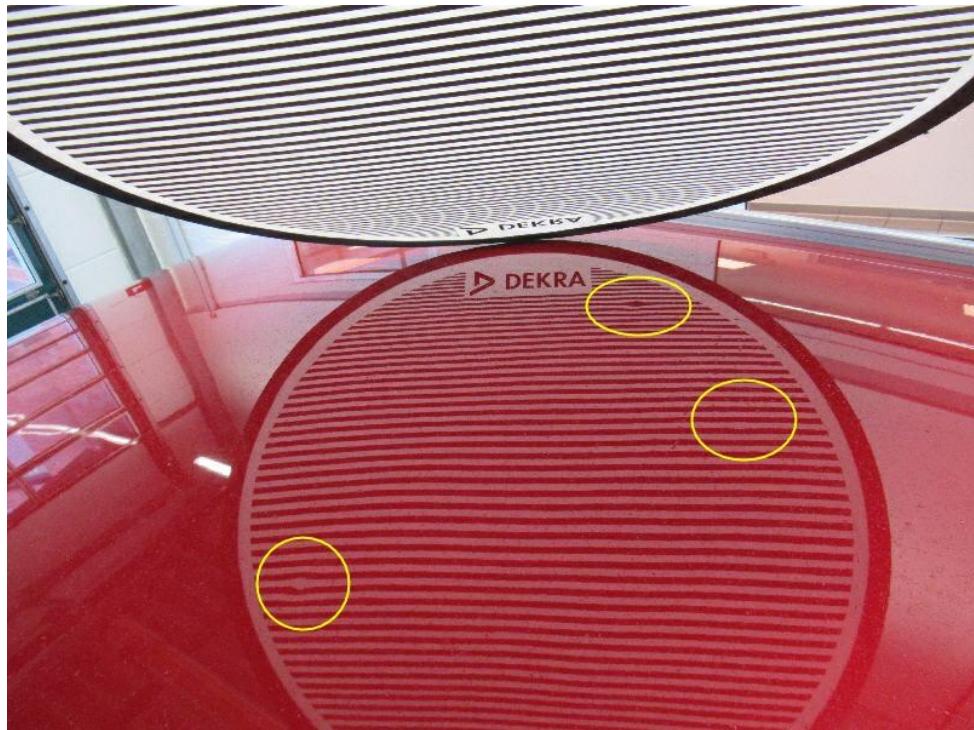
Bild 24 : Dach, mehrfach eingedellt, drücken

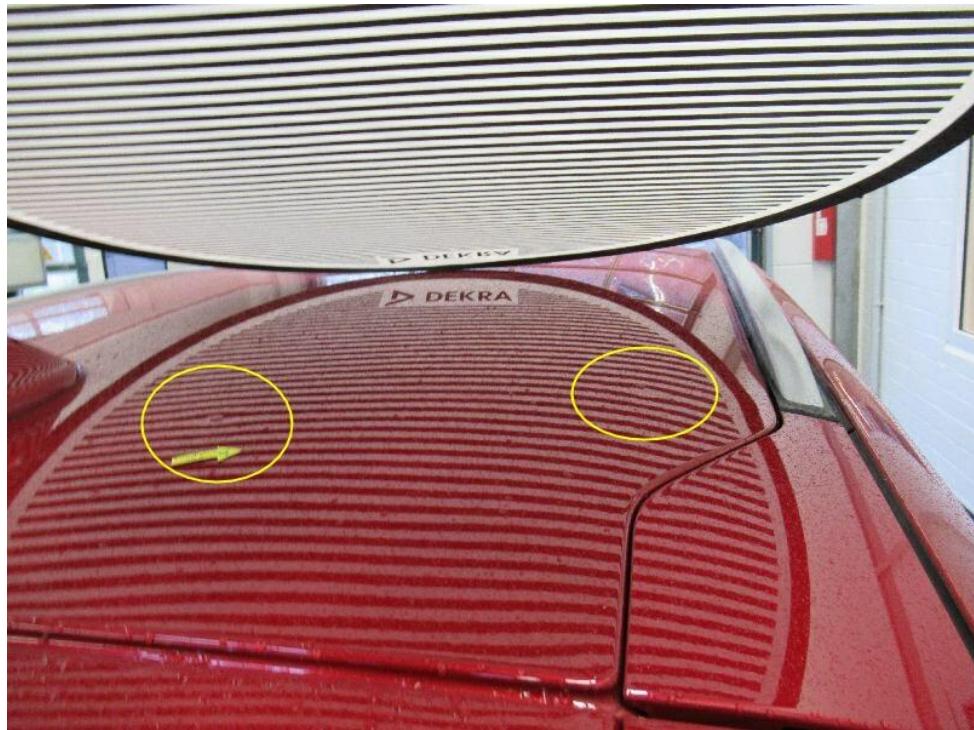
Bild 25 : Dach, mehrfach eingedellt, drücken
