Fahrzeugzustandsbewertung

| Amtliches Kennzeichen: | M-TR3859E | Standortnummer: | 19 + 245327 |
| Erstzulassung: | 06.12.2022 | Fzg. Ident. Nummer: | WF0FXXWPMHNR53581 |
| Modell: | Kuga 2.5 Duratec Plug-in-Hybrid PHEV Titanium X (E) | Farbe: | Obsidian-Schwarz Mineraleffekt |

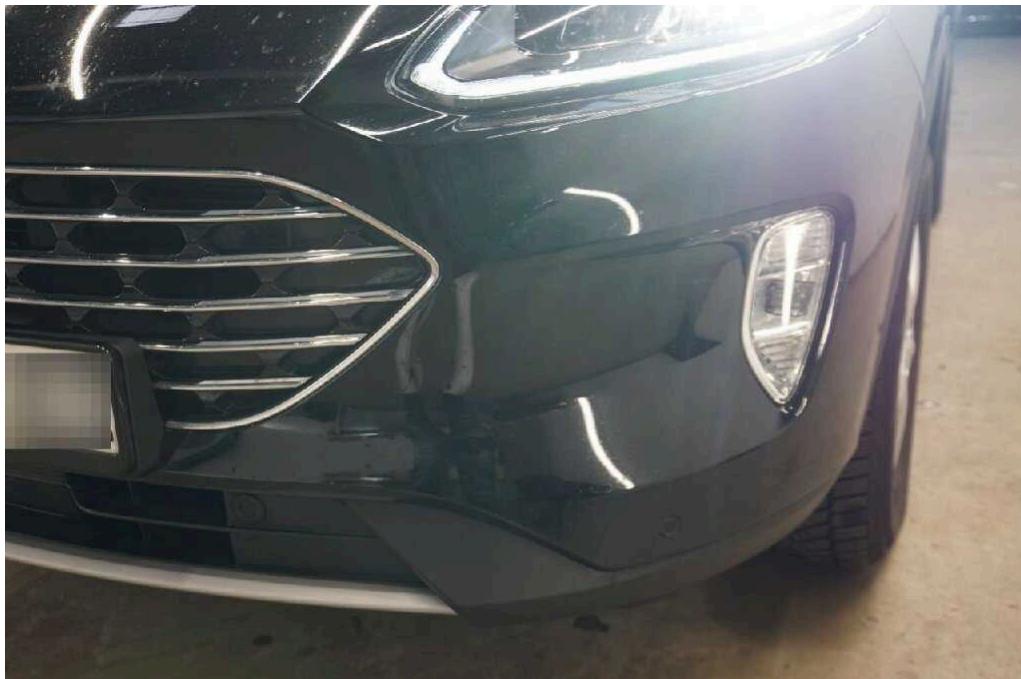
| Objekt | Schaden | Maßnahme | Rep.-Kosten | Minderwert | Bemerkung |
|--|---|---|---|---|--|
| Aktueller Schaden, Fahrzeugfront, Stoßfänger vorne | Steinschlag / -schläge | akzeptierter Schaden | - | - | Bereits abgewickelt |

| Objekt | Schaden | Maßnahme | Rep. Kosten | Minderwert | Bemerkung |
|---|---|---|---|---|---|
| Aktueller Schaden, Fahrzeugfront, Stoßfänger vorne | Steinschlag / - schläge | akzeptierter Schaden | 0,00 | 0,00 | Bereits abgewickelt |

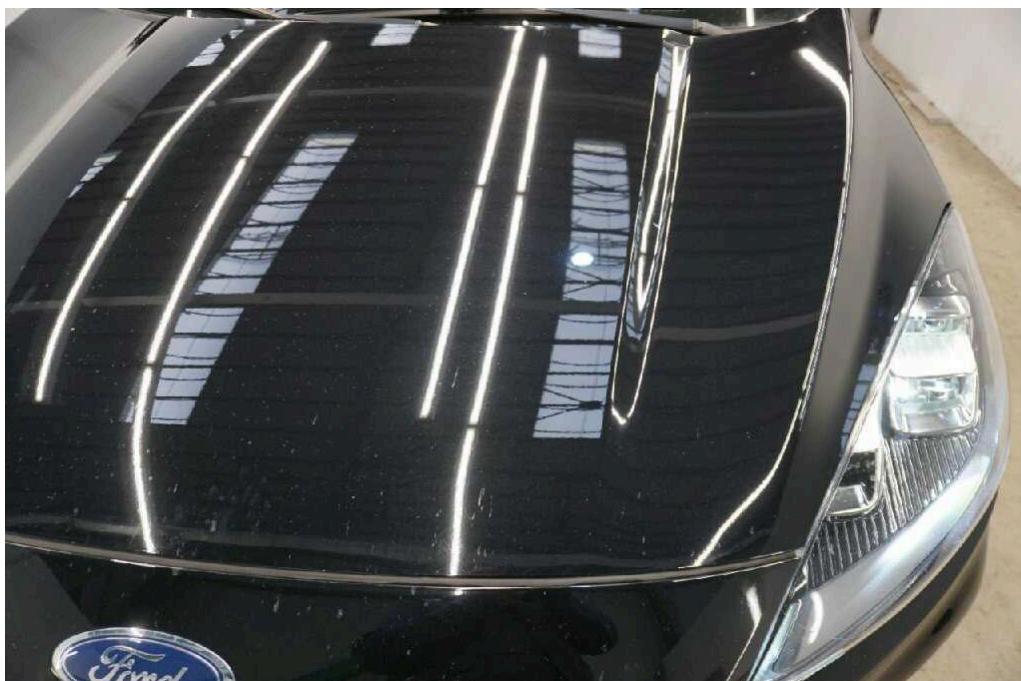
| Objekt | Schaden | Maßnahme | Rep.-Kosten | Minderwert | Bemerkung |
|--|---|---|---|---|--|
| Aktueller Schaden, Fahrzeugfront, Motorhaube | Steinschlag / -schläge | akzeptierter Schaden | - | - | Bereits abgewickelt |

| Objekt | Schaden | Maßnahme | Rep. Kosten | Minderwert | Bemerkung |
|---|---|---|---|---|---|
| Aktueller Schaden, Fahrzeugfront, Motorhaube | Steinschlag / - schläge | akzeptierter Schaden | 0,00 | 0,00 | Bereits abgewickelt |

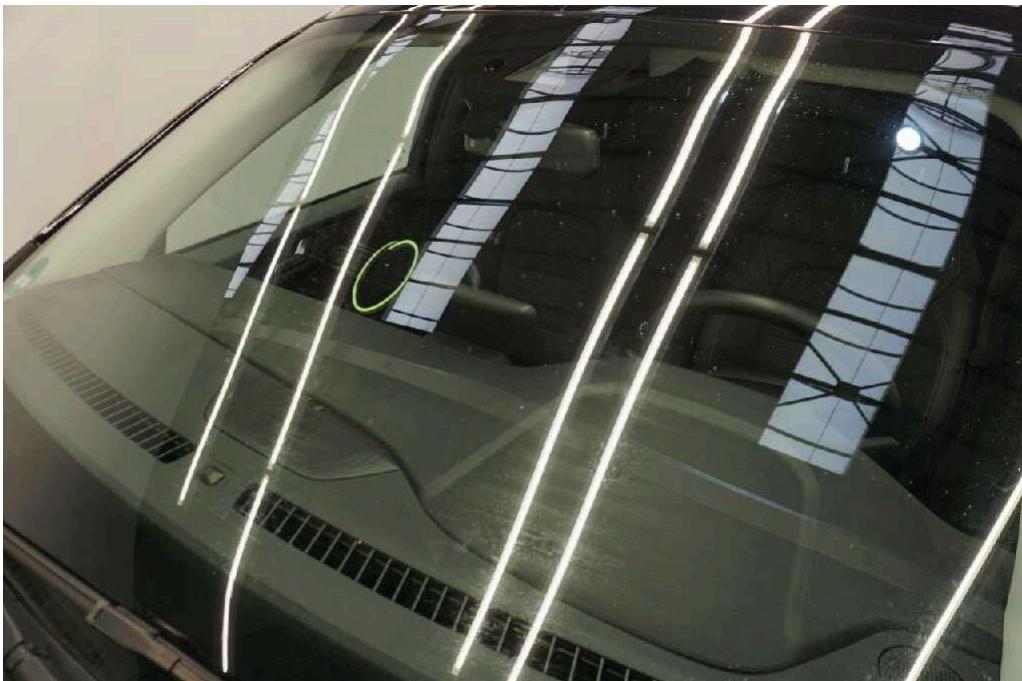
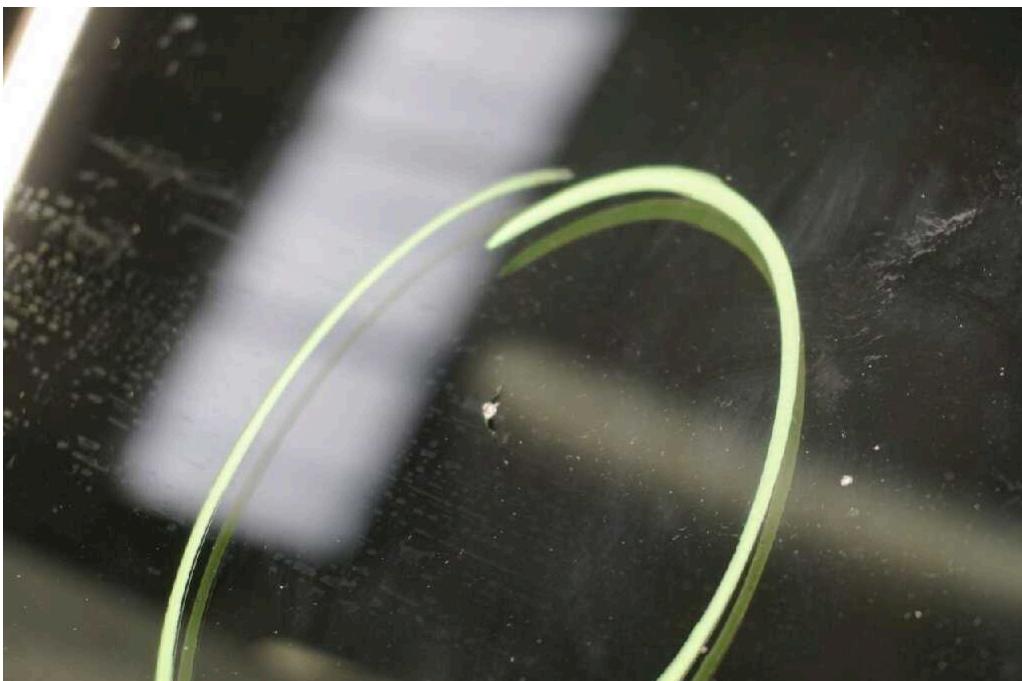
| Objekt | Schaden | Maßnahme | Rep.-Kosten | Minderwert | Bemerkung |
|--|---|---|---|---|--|
| Aktueller Schaden, Fahrzeugfront, Frontscheibe | Steinschlag | erneuern | - | - | Abwicklung über Abteilung Versicherung |

| Objekt | Schaden | Maßnahme | Rep. Kosten | Minderwert | Bemerkung |
|---|---|---|---|---|---|
| Aktueller Schaden, Fahrzeugfront, Frontscheibe | Steinschlag | erneuern | 1245,00 | 1245,00 | Abwicklung über Abteilung Versicherung |

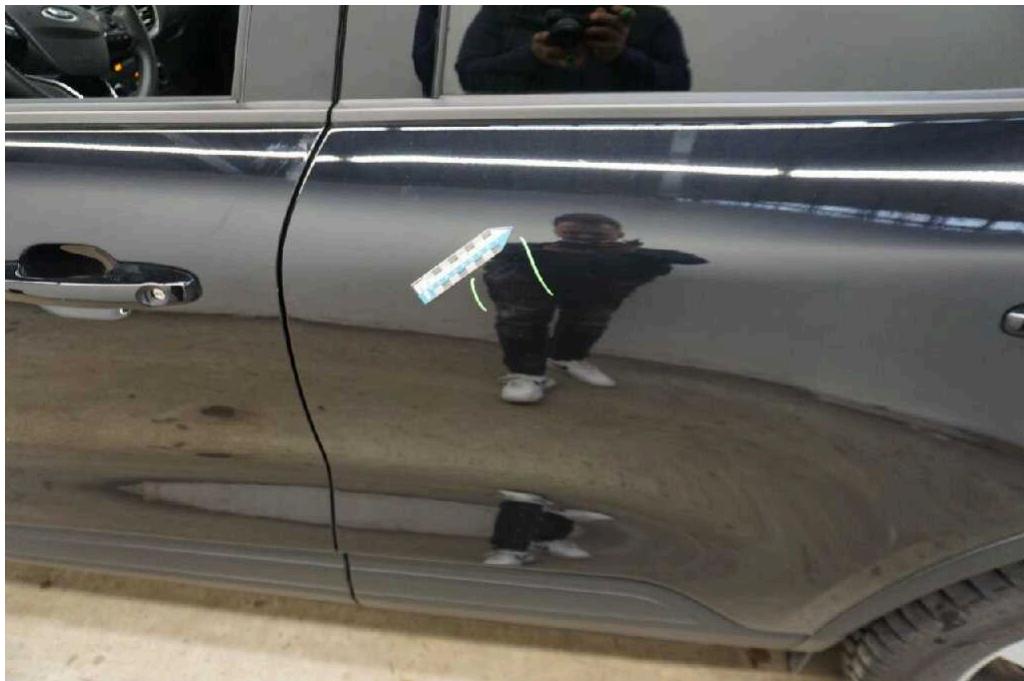
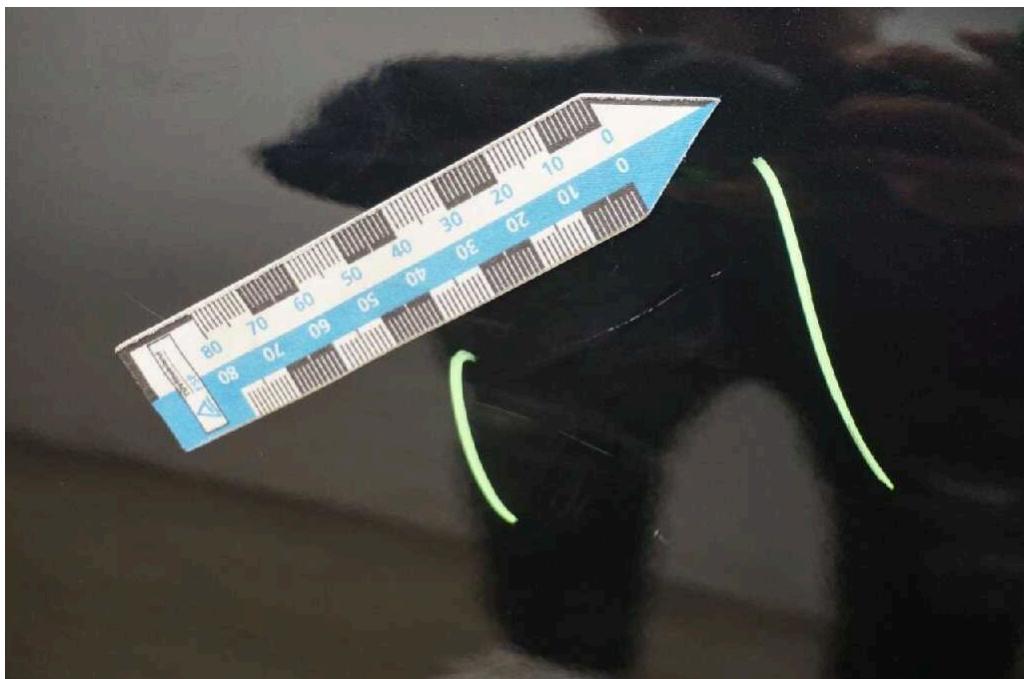
| Objekt | Schaden | Maßnahme | Rep.-Kosten | Minderwert | Bemerkung |
|--|---|---|---|---|--|
| Aktueller Schaden, linke Seite, Tür hinten links | Kratzer | Smart Repair | 85,00 € | 85,00 € | Ohne Berechnung |

| Objekt | Schaden | Maßnahme | Rep. Kosten | Minderwert | Bemerkung |
|---|---|---|---|---|---|
| Aktueller Schaden, linke Seite, Tür hinten links | Kratzer | Smart Repair | 85,00 | 85,00 | Ohne Berechnung |

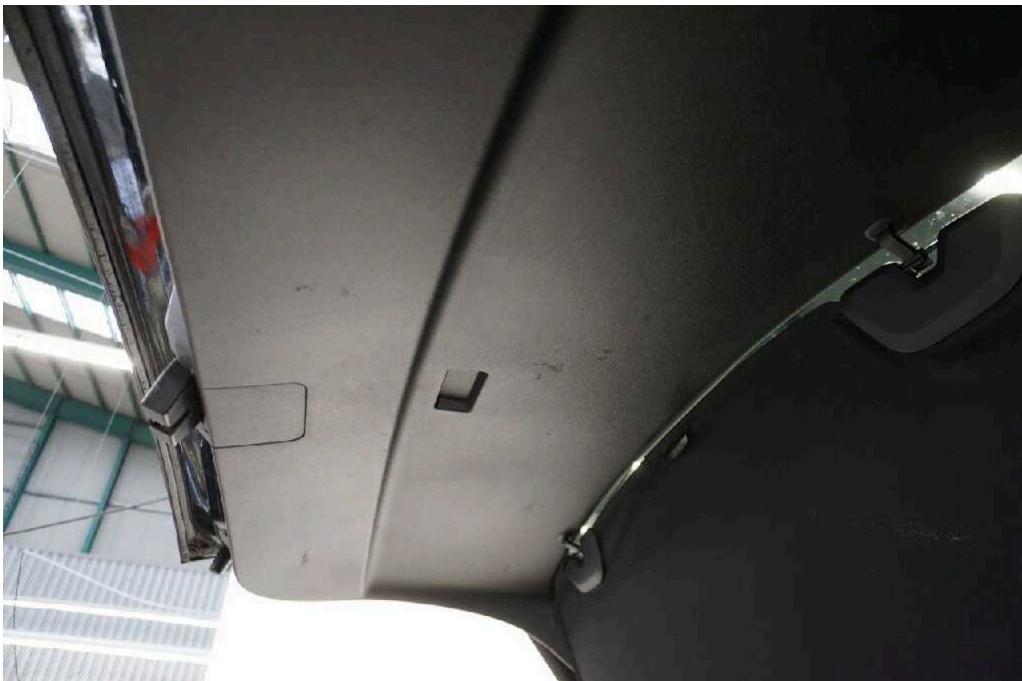
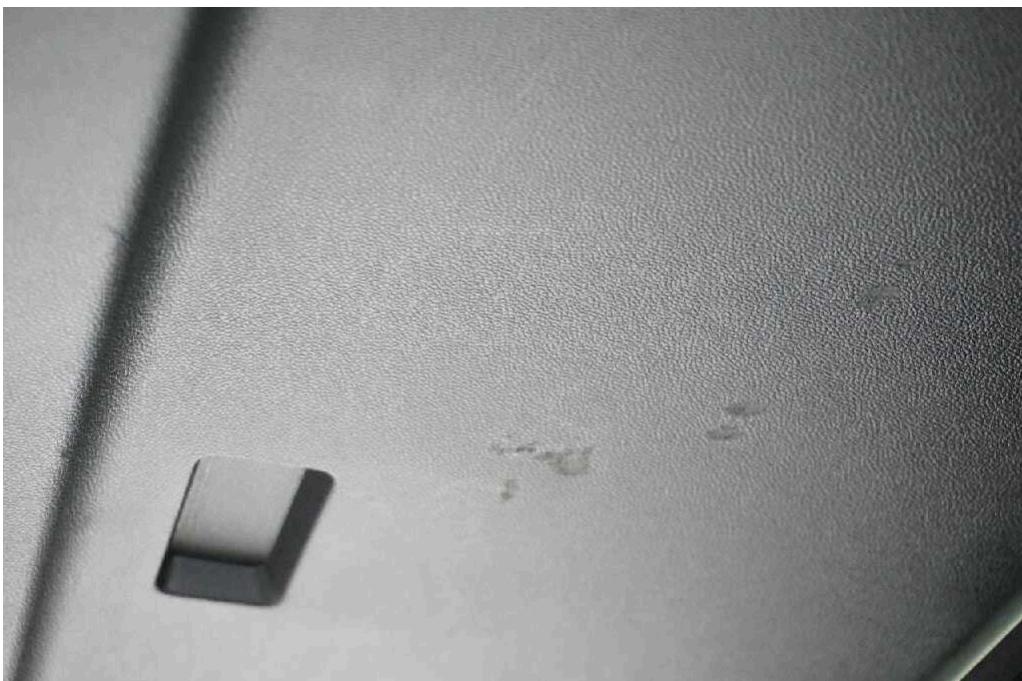
| Objekt | Schaden | Maßnahme | Rep.-Kosten | Minderwert | Bemerkung |
|--|---|---|---|---|--|
| Aktueller Schaden, Innenraum, Heckklappenverkleidung innen | verkratzt | erneuern | 190,00 € | 190,00 € | Ohne Berechnung |

| Objekt | Schaden | Maßnahme | Rep. Kosten | Minderwert | Bemerkung |
|---|---|---|---|---|---|
| Aktueller Schaden, Innenraum, Heckklappenverkleidung innen | verkratzt | erneuern | 190,00 | 190,00 | Ohne Berechnung |

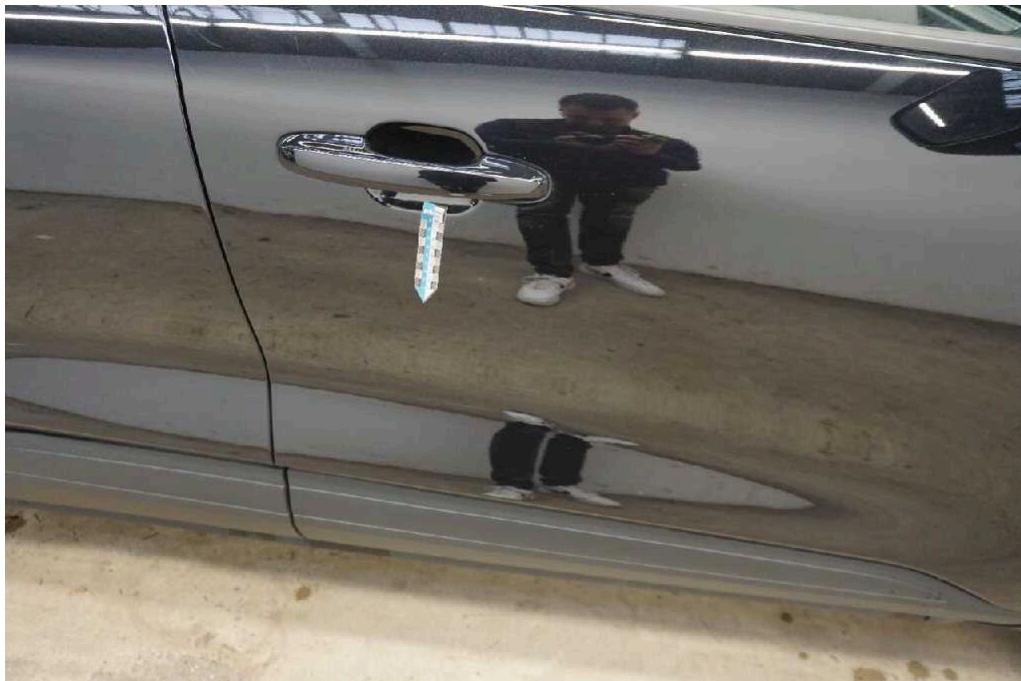
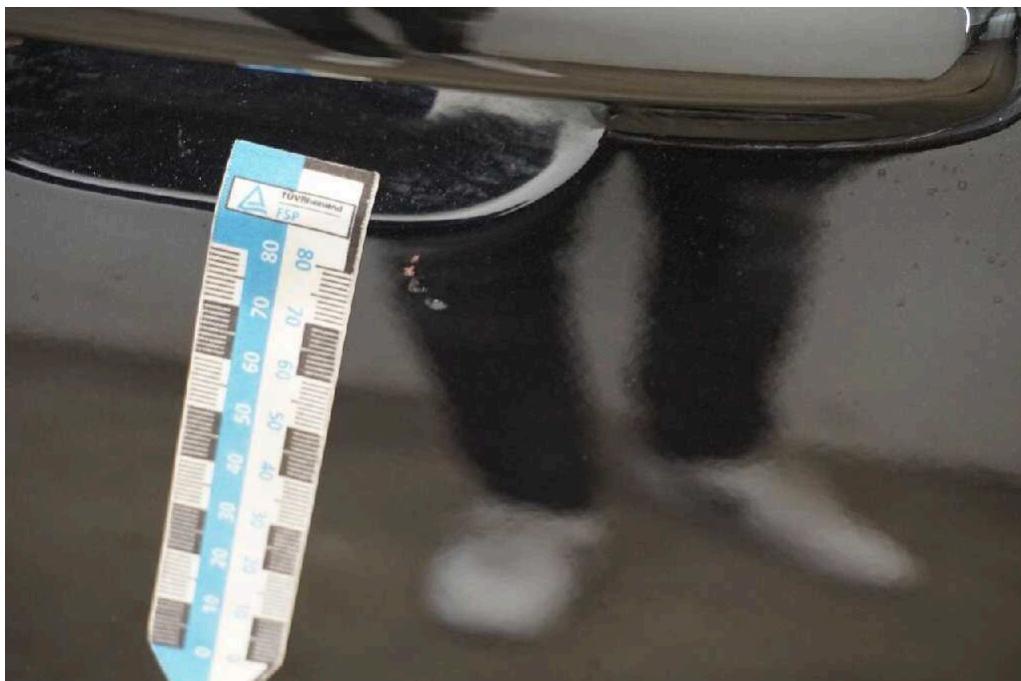
| Objekt | Schaden | Maßnahme | Rep.-Kosten | Minderwert | Bemerkung |
|--|---|---|---|---|--|
| Aktueller Schaden, rechte Seite, Tür vorne rechts | Kratzer | Smart Repair | 85,00 € | 85,00 € | Ohne Berechnung |

| Objekt | Schaden | Maßnahme | Rep. Kosten | Minderwert | Bemerkung |
|---|---|---|---|---|---|
| Aktueller Schaden, rechte Seite, Tür vorne rechts | Kratzer | Smart Repair | 85,00 | 85,00 | Ohne Berechnung |

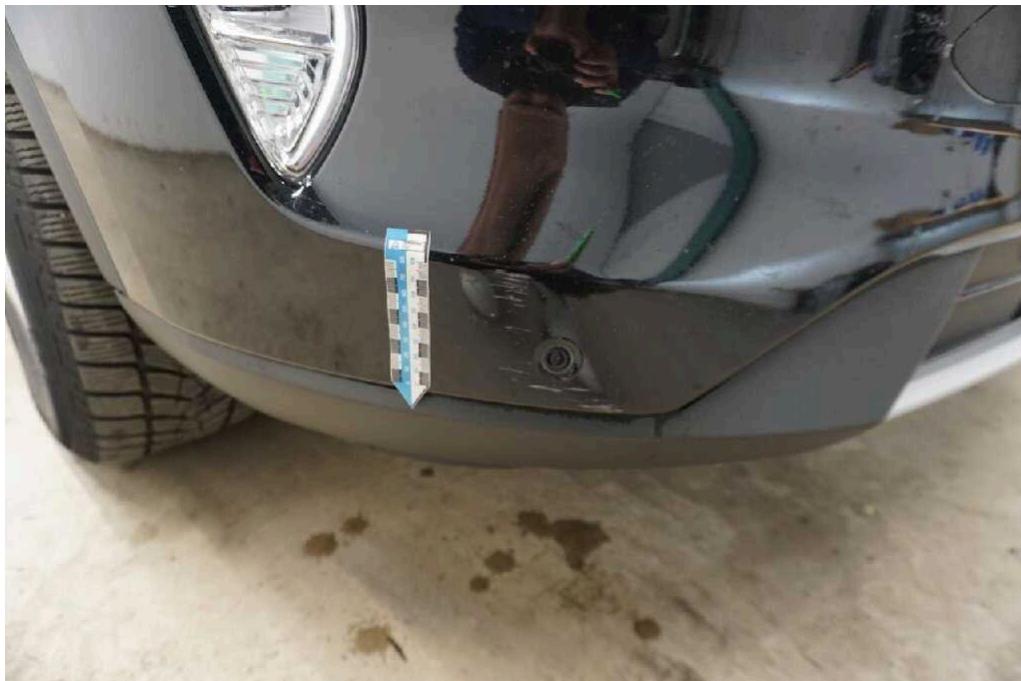
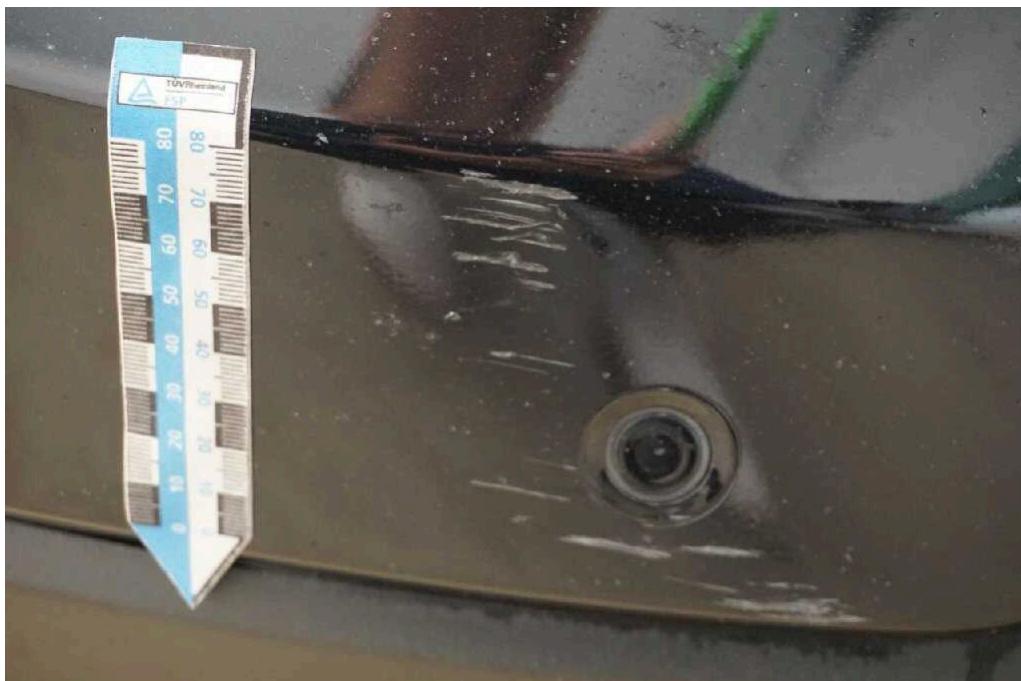
| Objekt | Schaden | Maßnahme | Rep.-Kosten | Minderwert | Bemerkung |
|--|---|---|---|---|--|
| Aktueller Schaden, Fahrzeugfront, Stoßfänger vorne, Steinschläge | verkratzt | aus- und einbauen + lackieren | 585,00 € | 500,00 € | Belastung Kunde |

| Objekt | Schaden | Maßnahme | Rep. Kosten | Minderwert | Bemerkung |
|---|---|---|---|---|---|
| Aktueller Schaden, Fahrzeugfront, Stoßfänger vorne, Steinschläge | verkratzt | aus- und einbauen + lackieren | 585,00 | 500,00 | Belastung Kunde |
