# Zustandsbericht / Minderwertgutachten

Auftraggeber ALD AutoLeasing D GmbH Ford Lease, Nedderfeld 95, 22529 Hamburg  
Besichtigung 07.10.2025

Erstzulassung	10.10.2022	Fahrzeugart	Personenkraftwagen
Hersteller	Ford	Typ / Verkaufsbez.	Kuga (2020->) / Kuga 2.5 Duratec Plug-in-Hybrid PHEV ST-Line (EURO
Aufbauart	Geländewagen	Türen	5
Fahrzeug-Ident.-Nr.	WF0FXXWPMHNU73887	HSN / TSN	8566 / BTM
DAT Europa-Code®	012851020190001	DAT Marktindex	DE002 6307
Km-Stand abgelesen	42939	Nächste HU §29 StVZO	10 / 2025
Energiequelle / Kraftstoff	Hybr.B/E ext.aufl.	Zylinderanzahl	
Leistung (kW)	112	Hubraum (ccm)	2488
Getriebe	Automatik	Felgen	nicht vorhanden (nur Reifen)
Farbe	Chroma-Blau Metallic / Metallic / PN4FT0

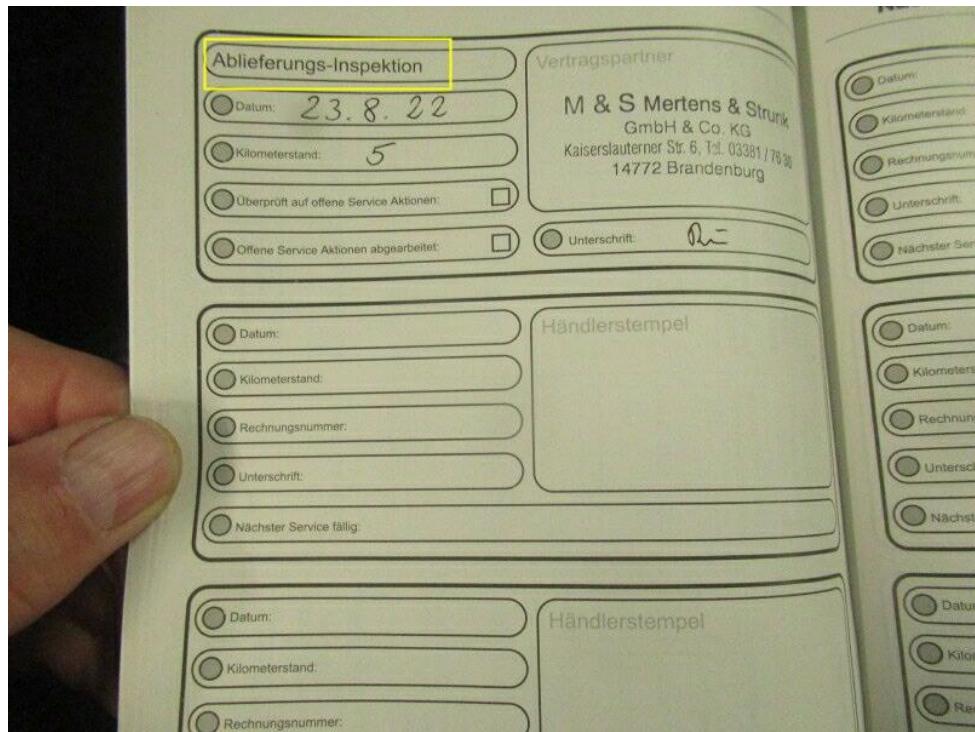
Wartungsnachweis: fehlt

Bild 7 : Wartungsnachweise

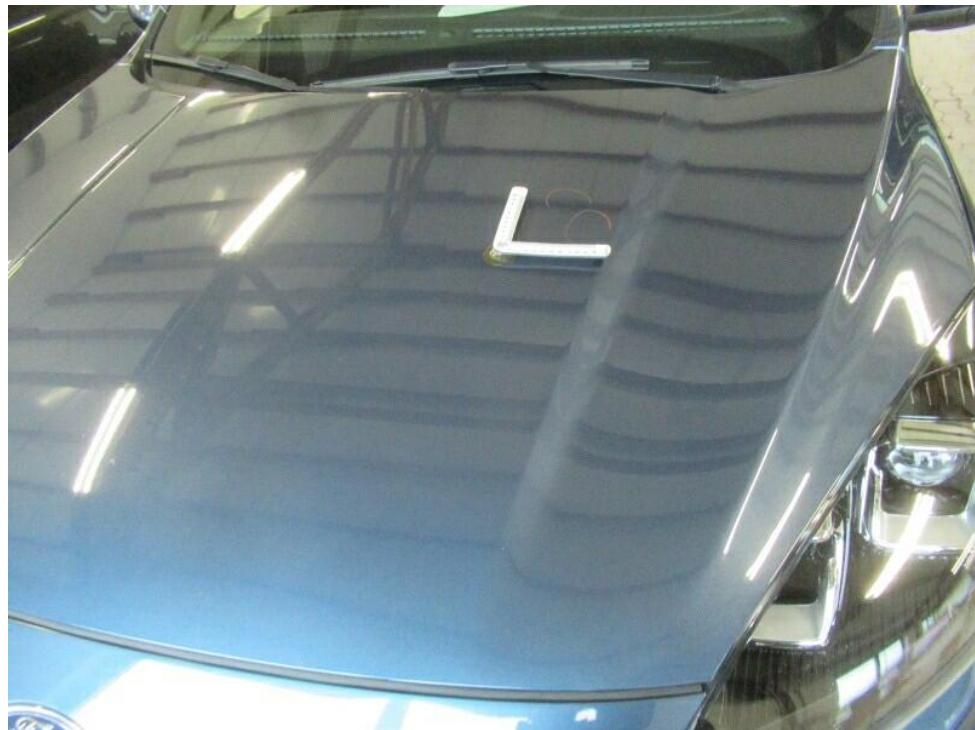
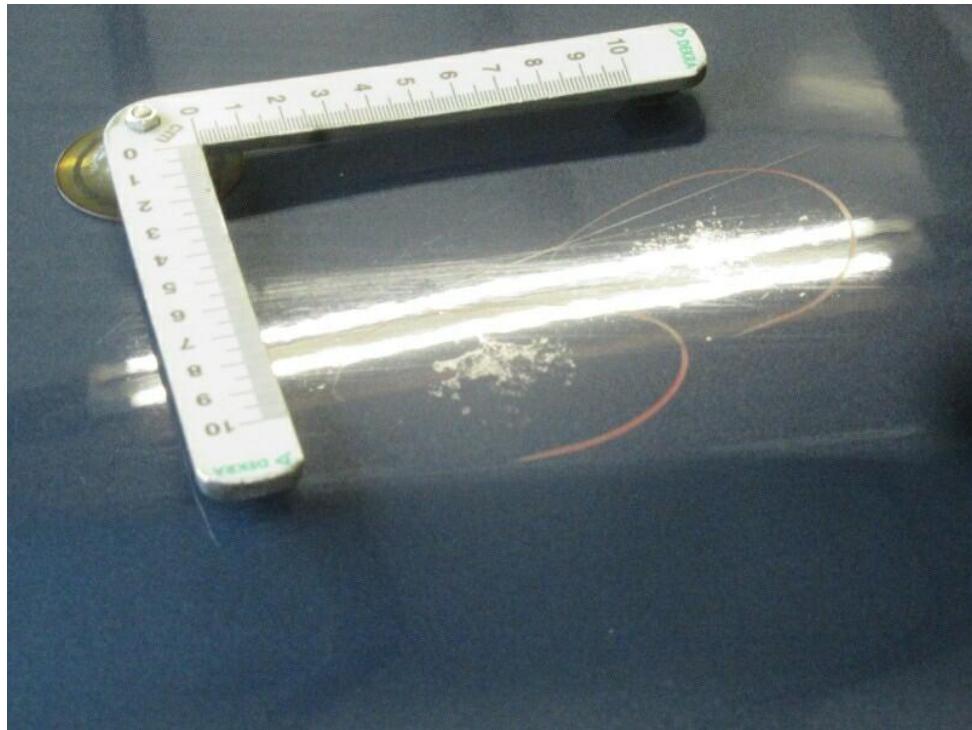
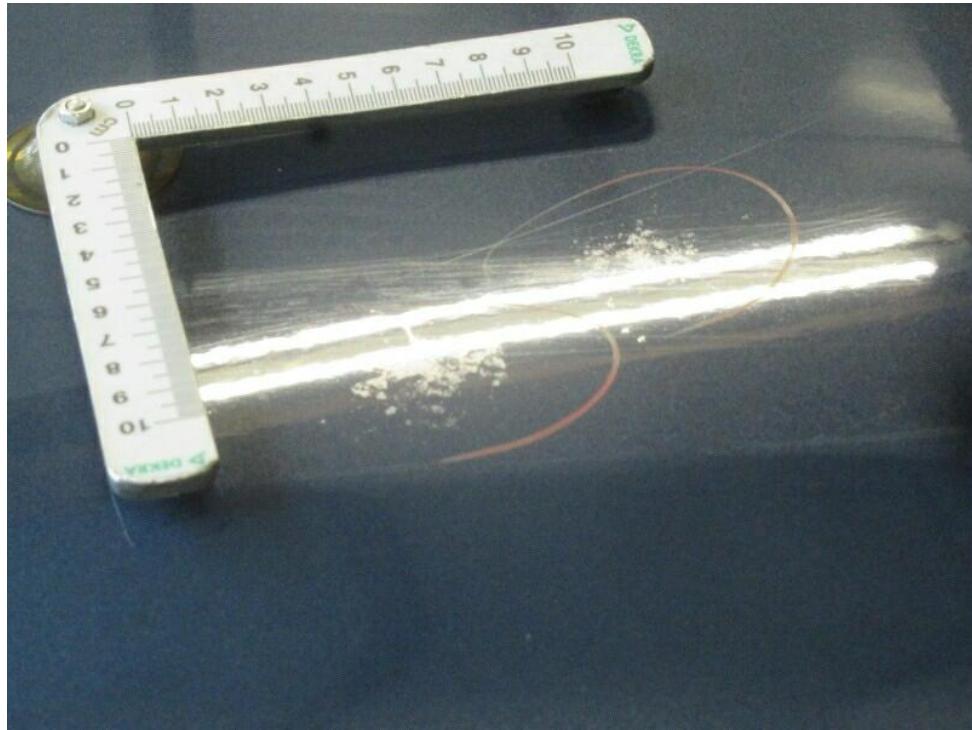
Bild 8 : Motorhaube Lackierung, Umweltschaden, lackieren mit Lackaufbau

Bild 9 : Motorhaube Lackierung, Umweltschaden, lackieren mit Lackaufbau

Bild 10 : Motorhaube Lackierung, Umweltschaden, lackieren mit Lackaufbau

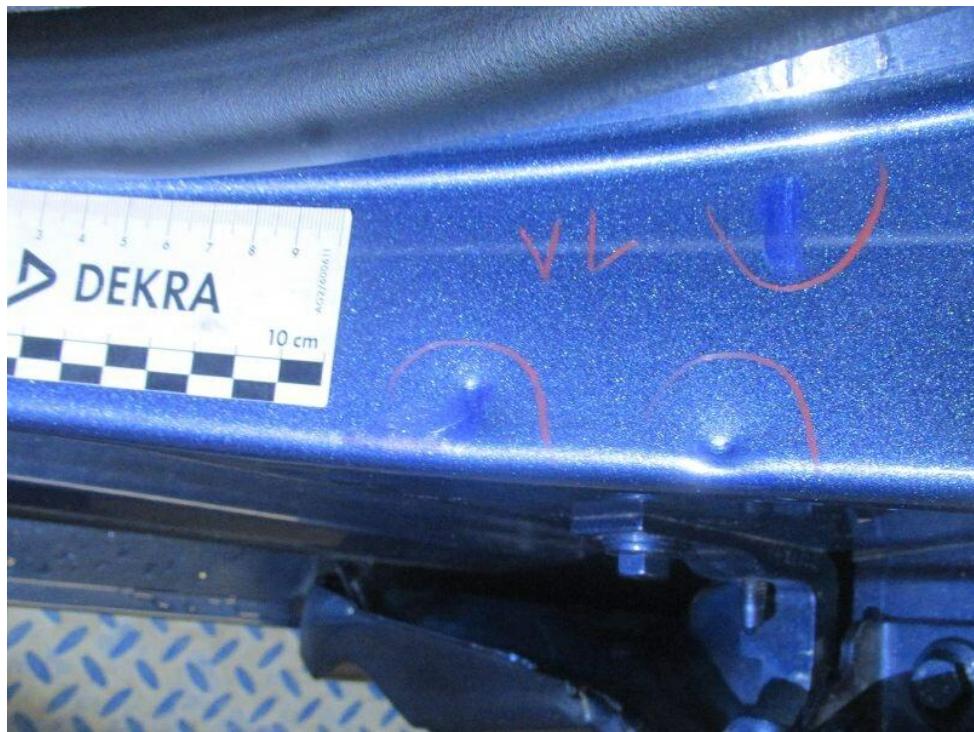
Bild 11 : Tür vorne links Einstieg, mehrfach eingedellt, smart repair

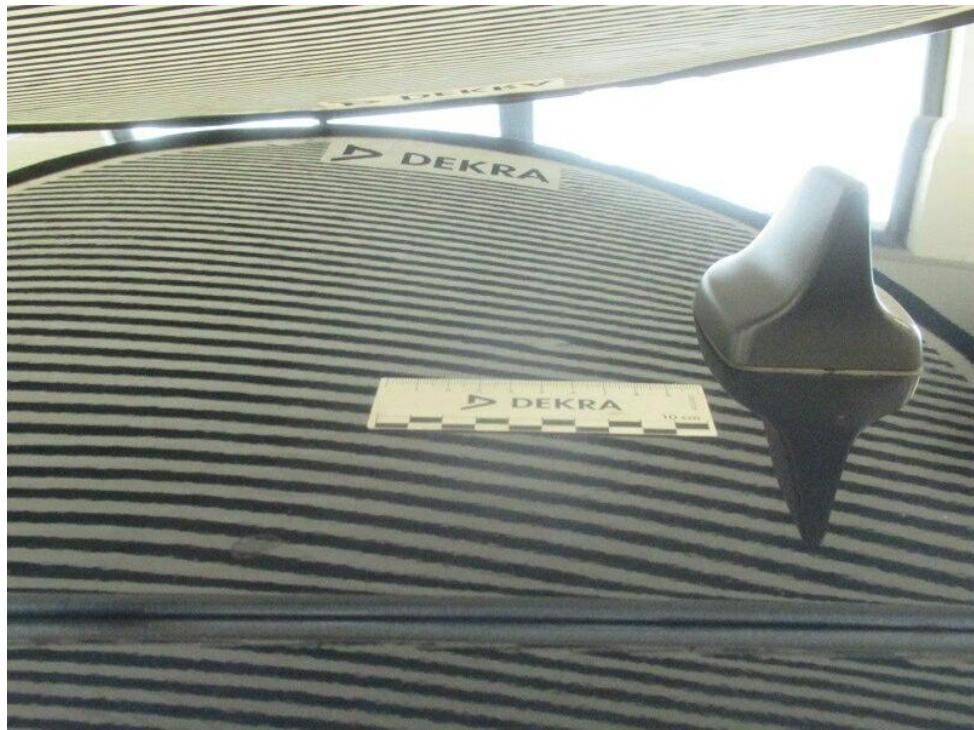
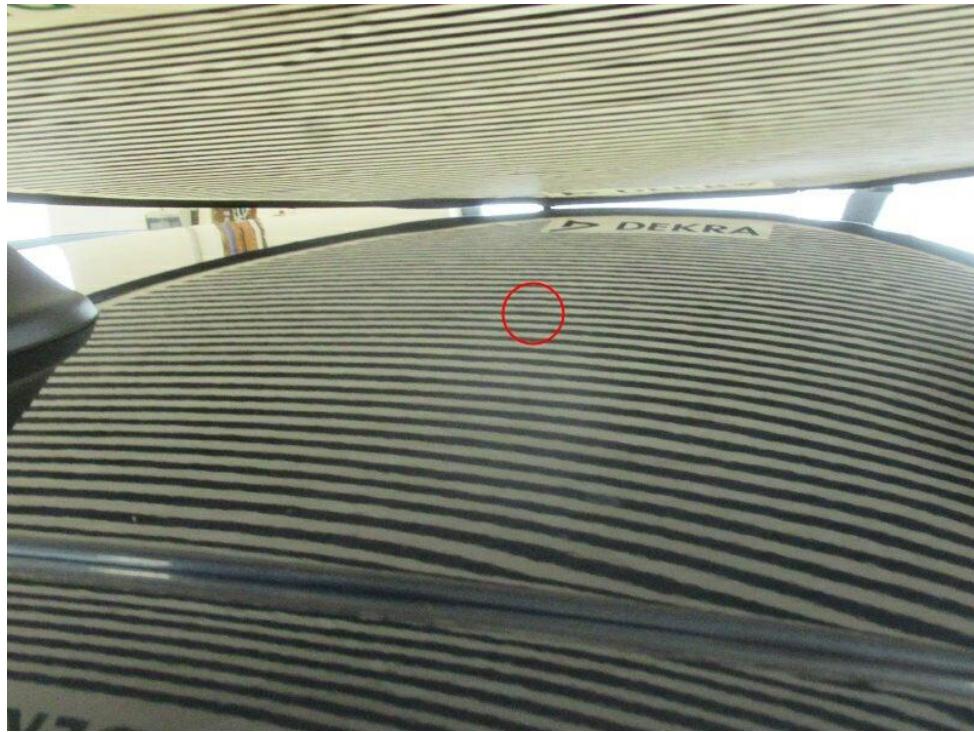
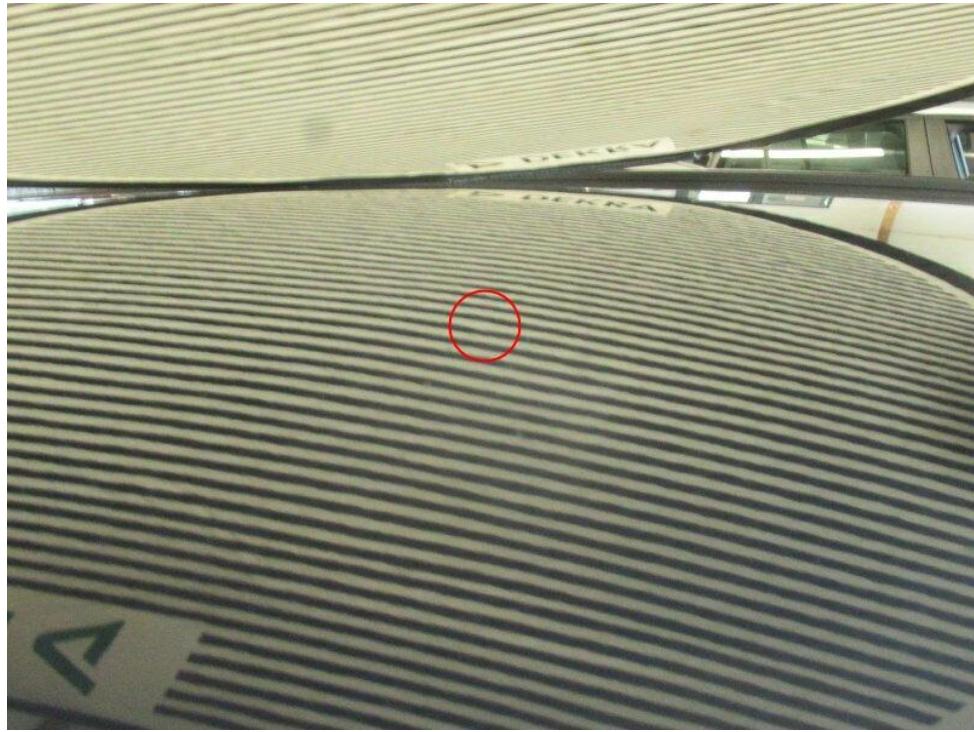
Bild 12 : Dach, mehrfach eingedellt, smart repair

Bild 13 : Dach, mehrfach eingedellt, smart repair

Bild 14 : Dach, mehrfach eingedellt, smart repair

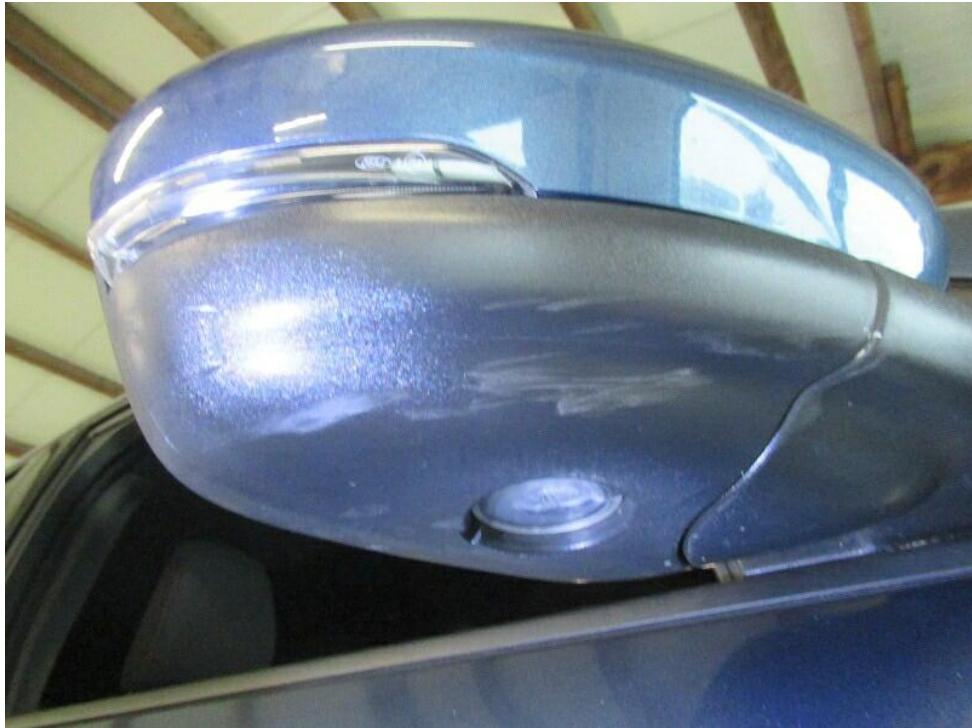
Außenspiegel rechts Gehäuse, zerkratzt, Gebrauchsspur

Bild 15 : Außenspiegel rechts Gehäuse, zerkratzt, Gebrauchsspur

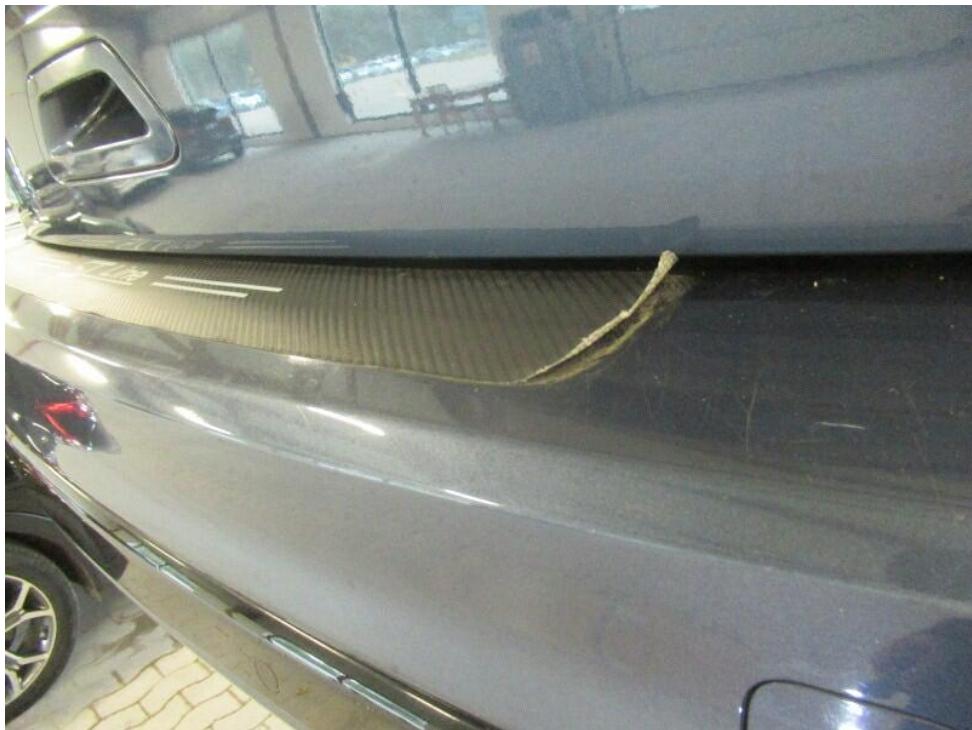
Bild 16 : Stoßfänger hinten Schutzfolie, löst sich, entfernen

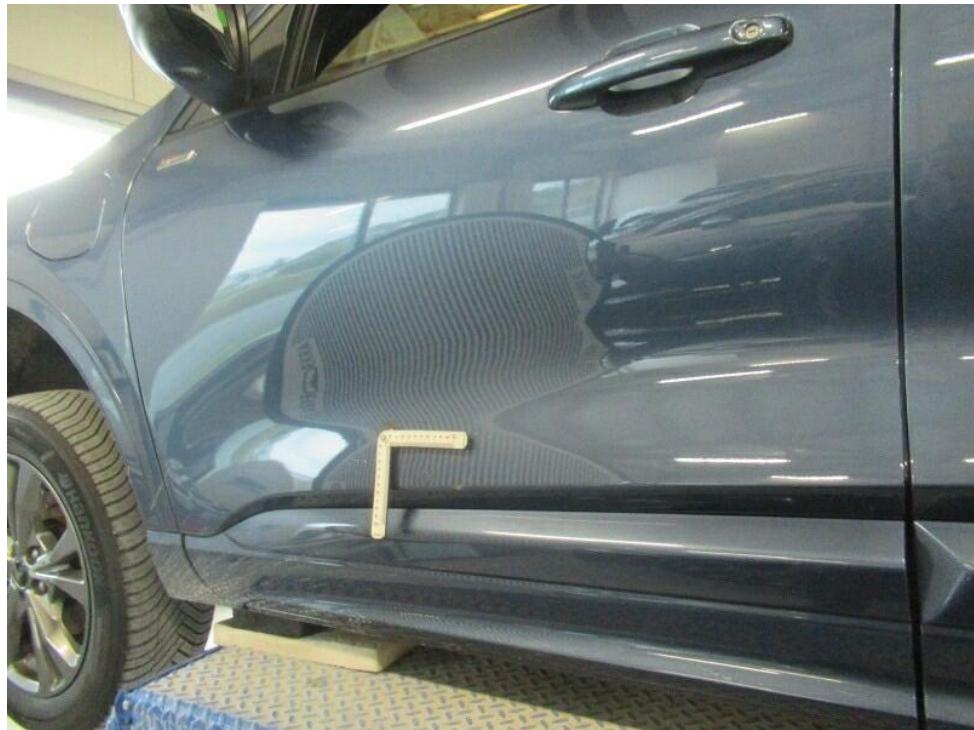
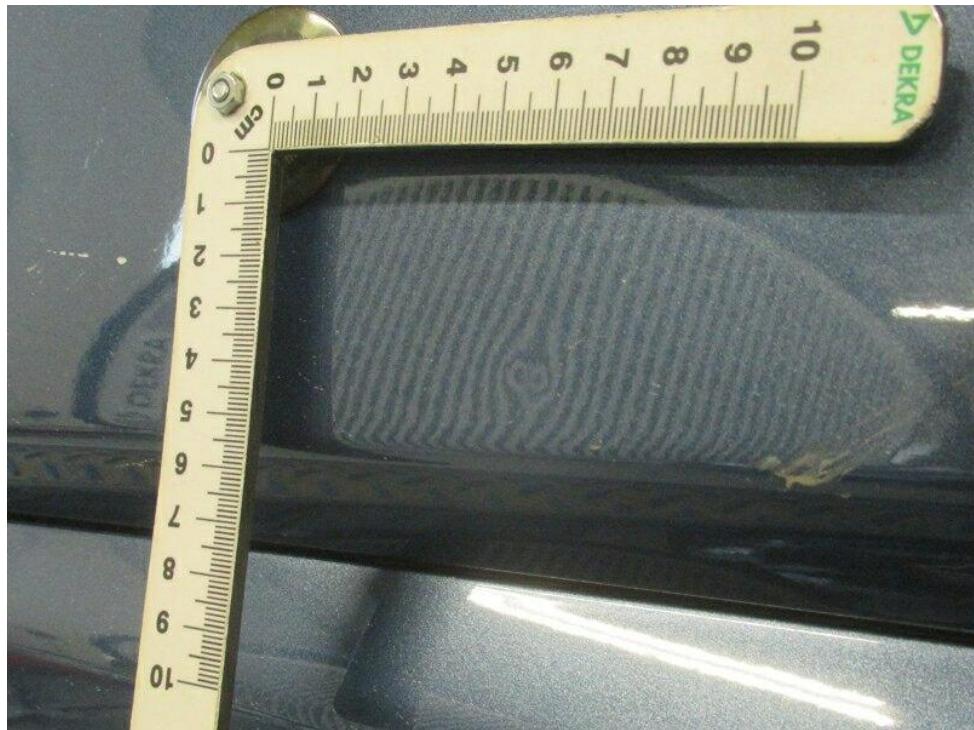
Bild 17 : Tür vorne links, eingedellt, smart repair

Bild 18 : Tür vorne links, eingedellt, smart repair
