# Zustandsbericht / Minderwertgutachten

Auftraggeber ALD AutoLeasing D GmbH Ford Lease, Nedderfeld 95, 22529 Hamburg  
 Besichtigung 09.04.2025

Erstzulassung	22.03.2022	Letzte Zulassung	22.03.2022
Fahrzeugart	Personenkraftwagen	Hersteller	Ford
Typ / Verkaufsbez.	Kuga (2020->) / Kuga 2.5 Duratec Plug-in-Hybrid PHEV ST-Line (EURO)	Aufbauart	Geländewagen
Türen	5	Sitzplätze	5
Fahrzeug-Ident.-Nr.	WF0FXXWPMHNY77386	HSN / TSN	8566 / BTM
DAT Europa-Code®	012851020190001	DAT Marktindex	DE002 6267
Km-Stand abgelesen	33568	Nächste HU §29 StVZO	03 / 2027
Energiequelle / Kraftstoff	Hybr.B/E ext.aufl.	Zylinderanzahl	
Leistung (kW)	112	Hubraum (ccm)	2488
Antriebsart	Frontantrieb	Getriebe	Automatik /
Felgen	Leichtmetall	Farbe	Magnetic-Grau (Metallic) / PN4DQ0

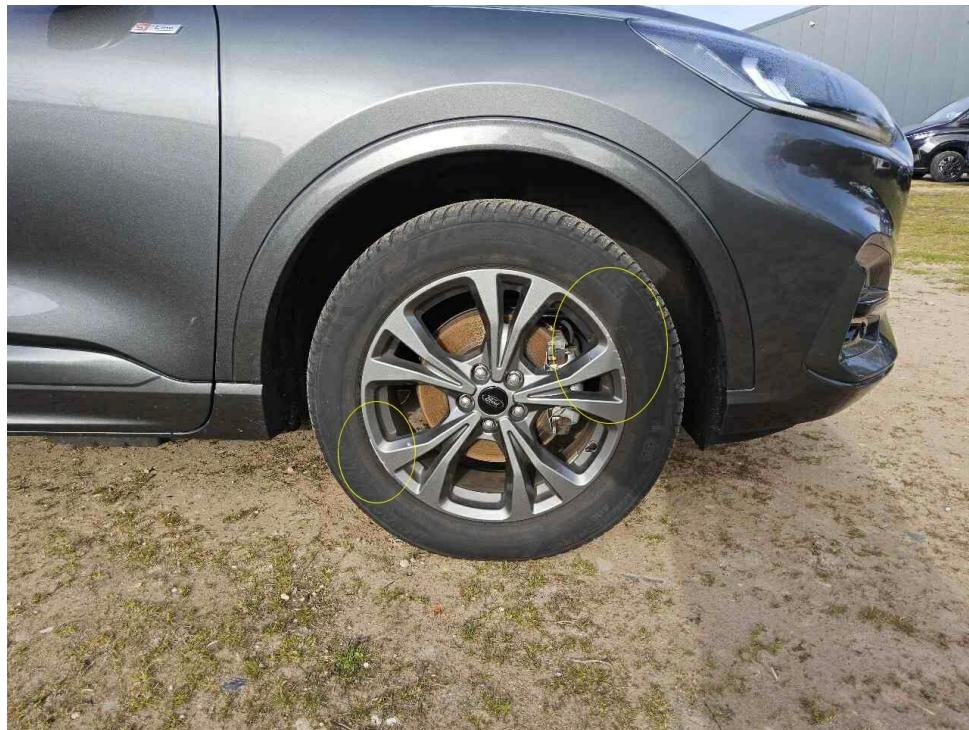
1. rechte vordere Felge mehrfach beschädigt,  
erneuern (Bild 6, 7, 8)

Bild 6 : Schadenübersicht  
rechte vordere Felge mehrfach beschädigt

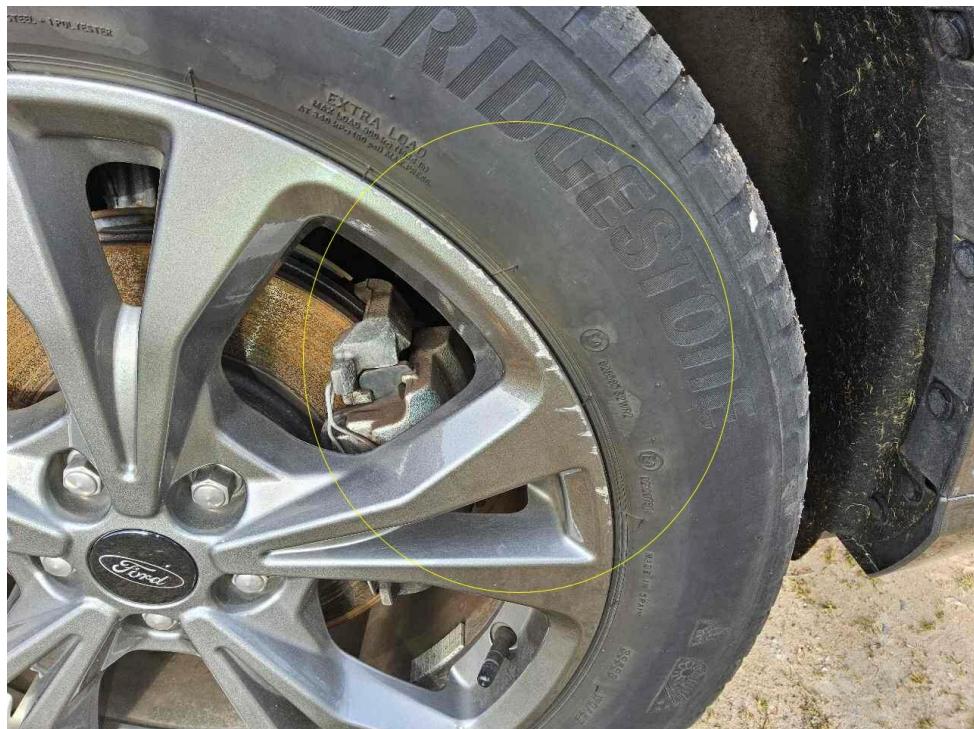
Bild 7 : Schadendetail  
rechte vordere Felge mehrfach beschädigt

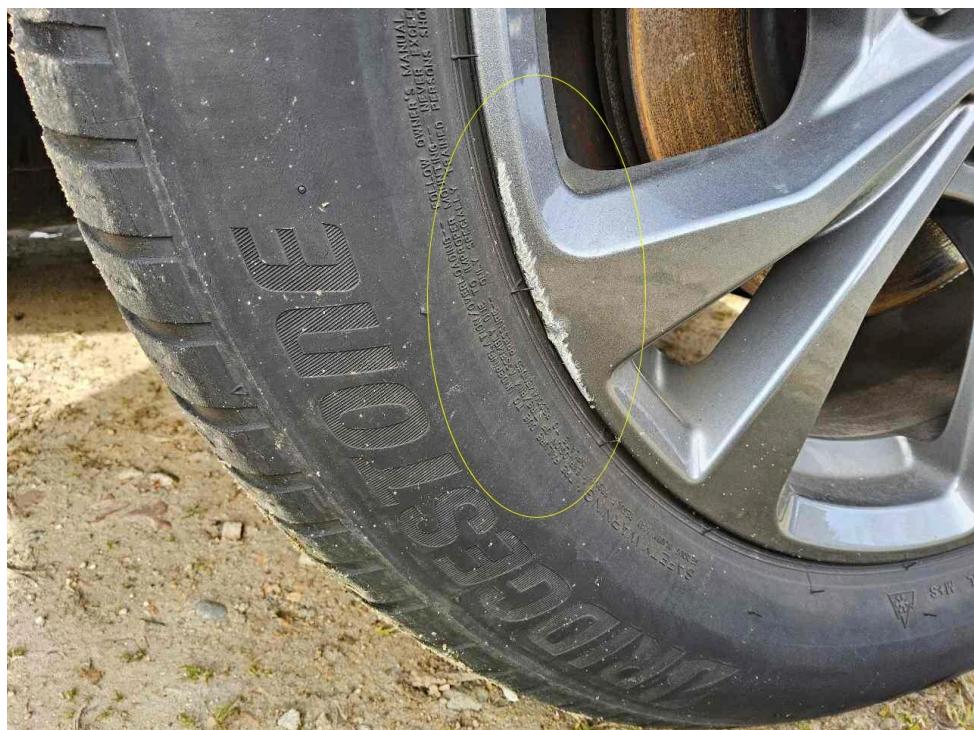
Bild 8 : Schadendetail  
rechte vordere Felge mehrfach beschädigt
