Rücknahmegutachten

Berichtsnr.:	95025001540
Auftragsnummer:	1bb787db-804c-4990-bdae-f97c137a1520
Vertragsnummer:	
Kunde:	Fleetpool GmbH
	Schanzenstr. 41d
	51063 Köln
Besichtigt durch:	Katrin Heller
Besichtigt am:	16.05.2025 um 11:30 Uhr
Standort:	CAT Automobillogistik GmbH
Straße:	Reginawerk 4
	82275 Emmering
	Deutschland
Fahrzeugart:	PKW / SUV / Geländewagen
Hersteller:	Ford
Modell / Verkaufsbezeichnung:	Kuga / Plug-In Hybrid ST-Line
Fahrzeugidentifizierungsnummer:	WF0FXXWPMHPY44769

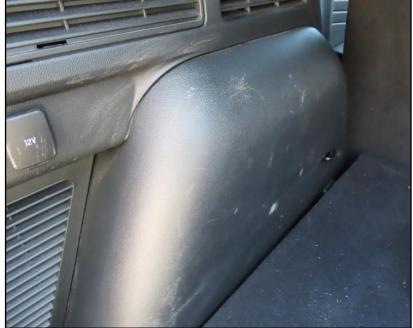
Pos	Bezeichnung, Reparaturart	Reparaturkosten	Minderwert	
Gebrauchsschäden				
3	Kofferraumbelag Verschrammt	0,00 EUR	0,00 EUR

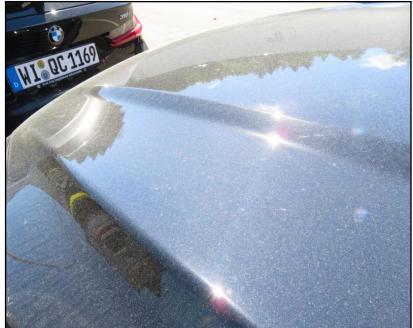
1	Fahrzeug aussen Verschmutzt - Reinigen	75,00 EUR	75,00 EUR

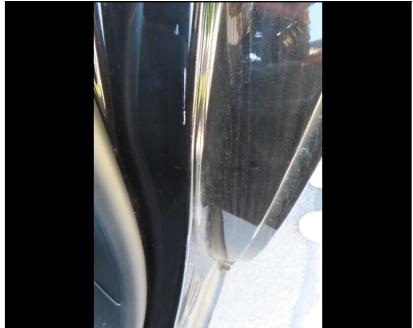
2	Türeinstieg hinten links Kratzer - Smart repair	50,00 EUR	50,00 EUR

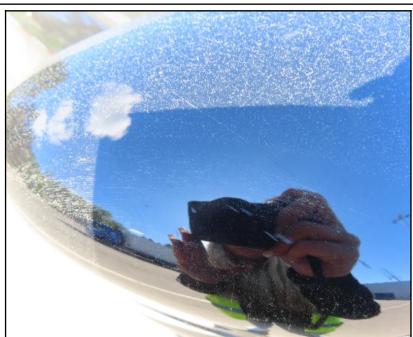
4	Aussenspiegel rechts Kratzer - Smart repair	50,00 EUR	50,00 EUR

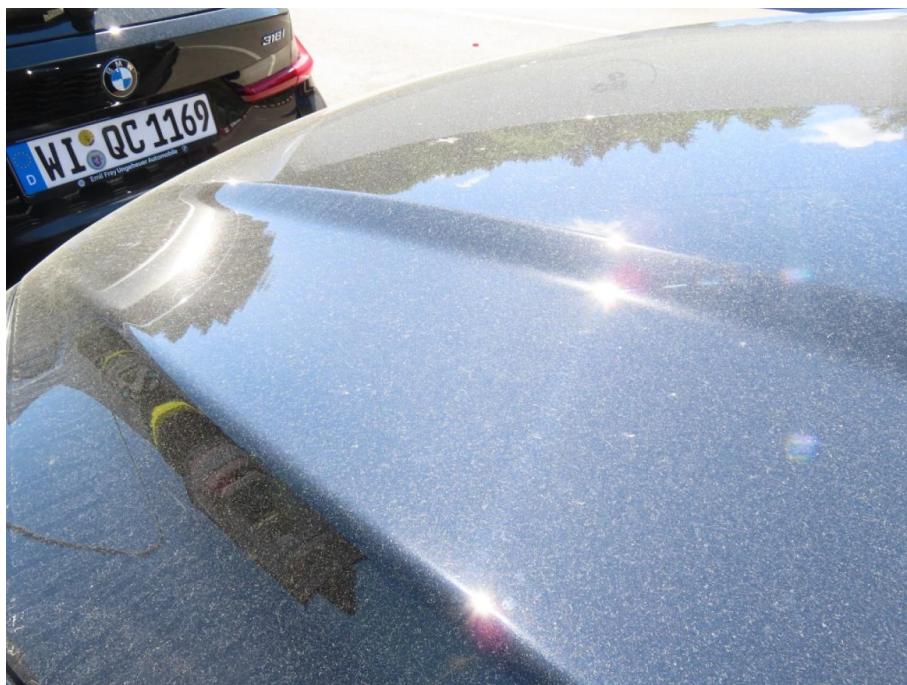
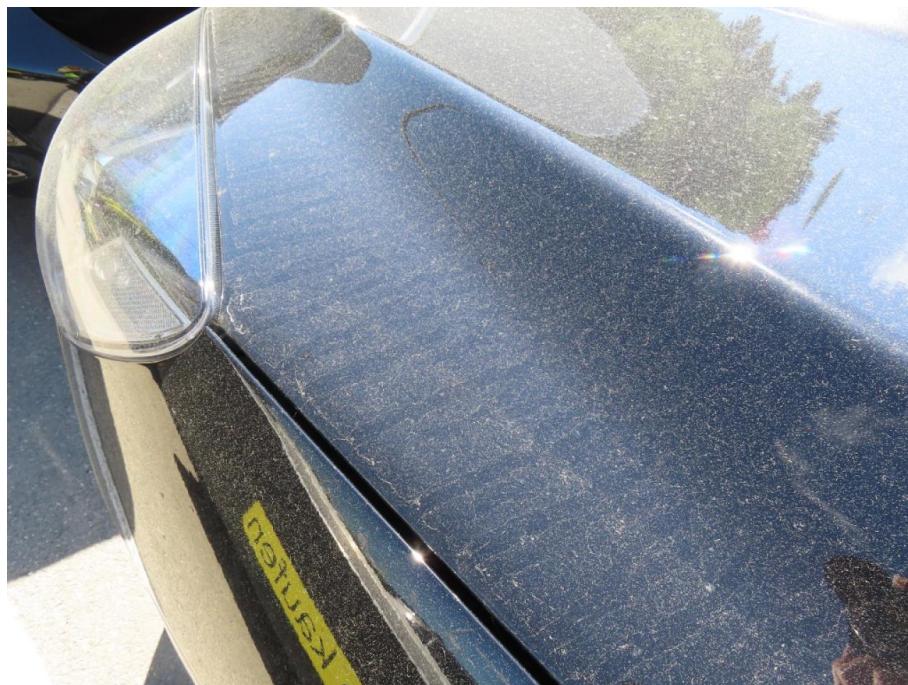
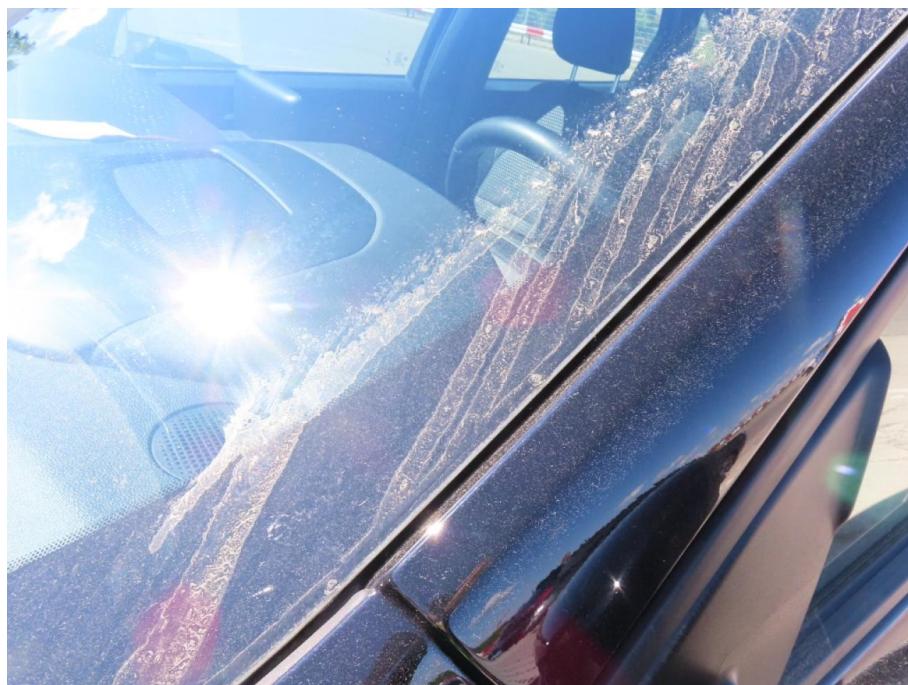
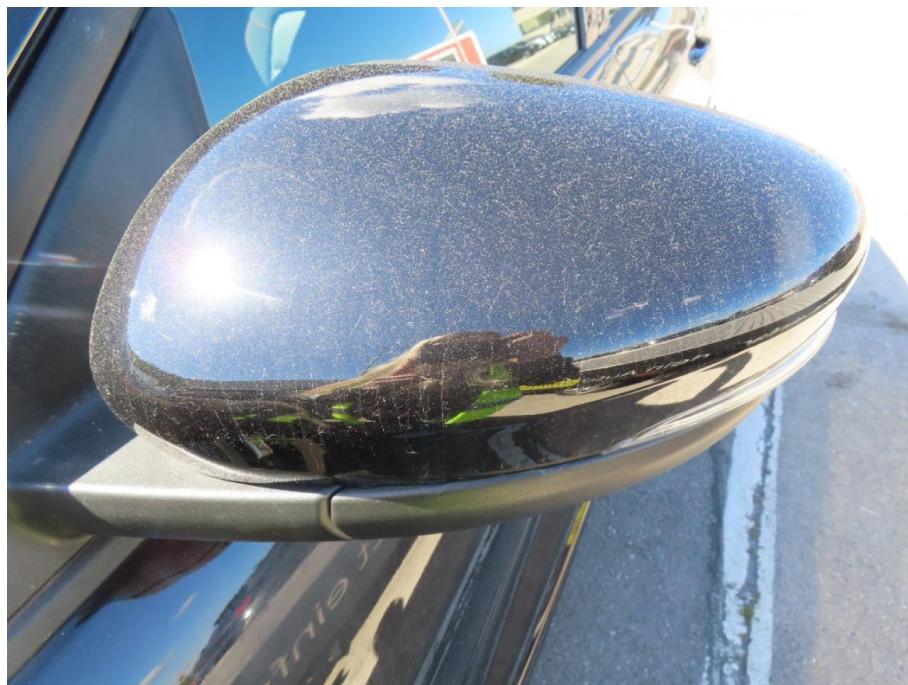
Fzg. aussen sehr schmutzig Kratzer und evtl Hagelstellen schwer erkennbar.

Bild 10 Fahrzeug aussen Verschmutzt - Reinigen

Bild 11 Fahrzeug aussen Verschmutzt - Reinigen

Bild 12 Fahrzeug aussen Verschmutzt - Reinigen

Bild 13 Fahrzeug aussen Verschmutzt - Reinigen

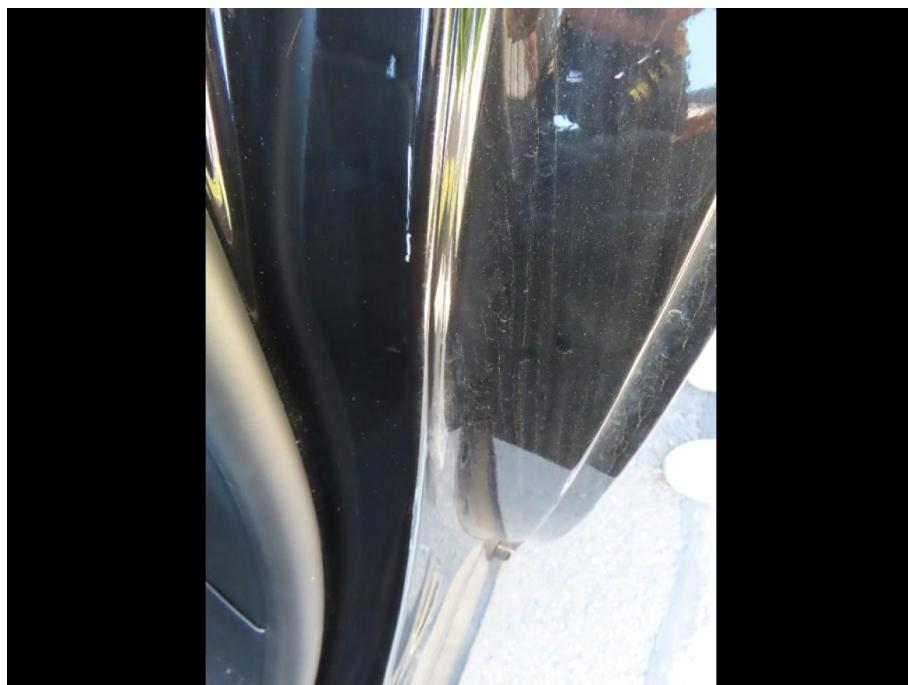
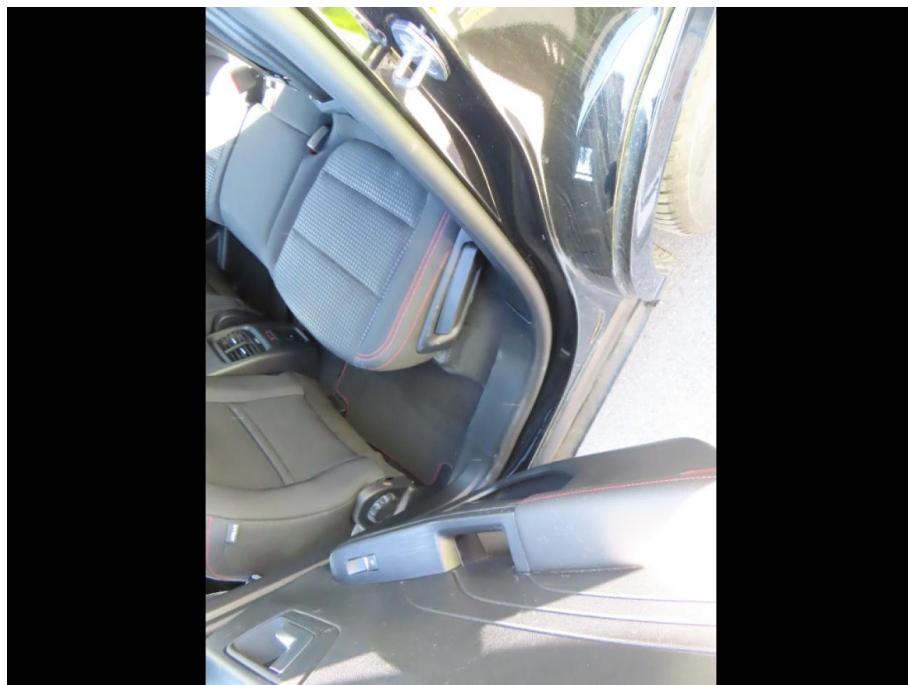
Bild 14 Türeinstieg hinten links Kratzer - Smart repair

Bild 15 Türeinstieg hinten links Kratzer - Smart repair

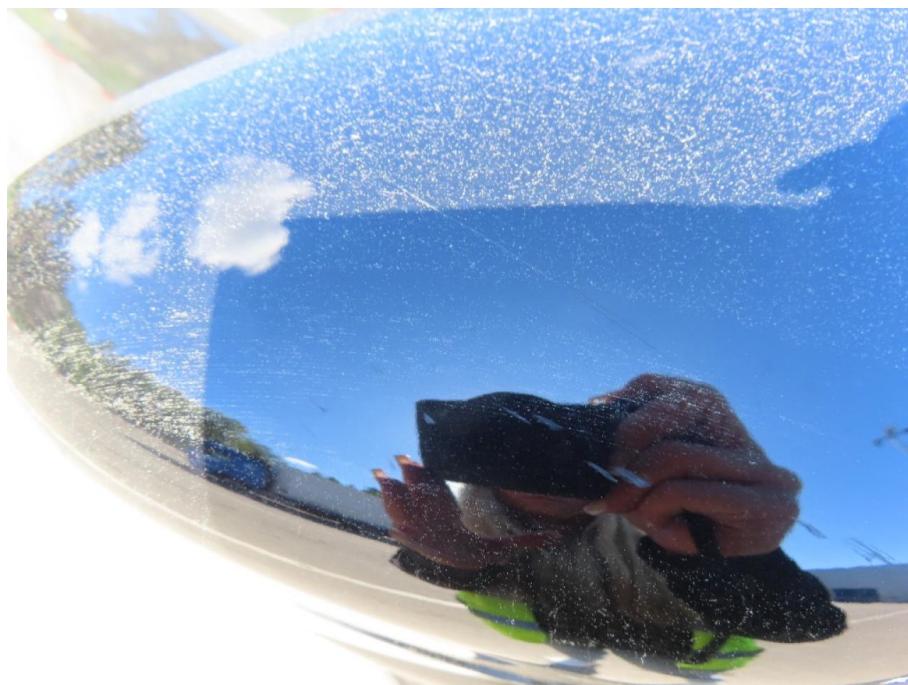
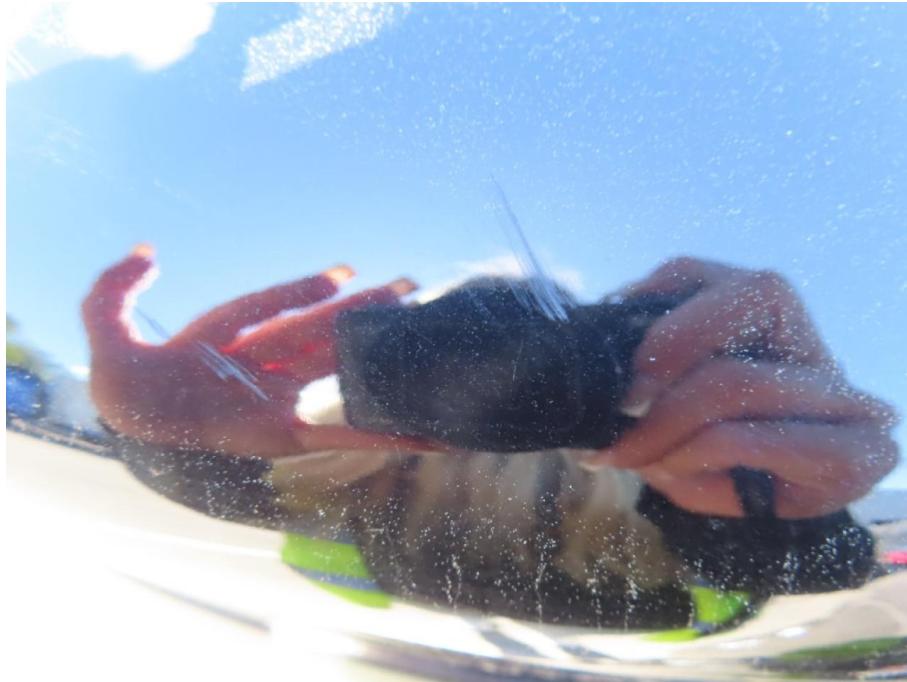
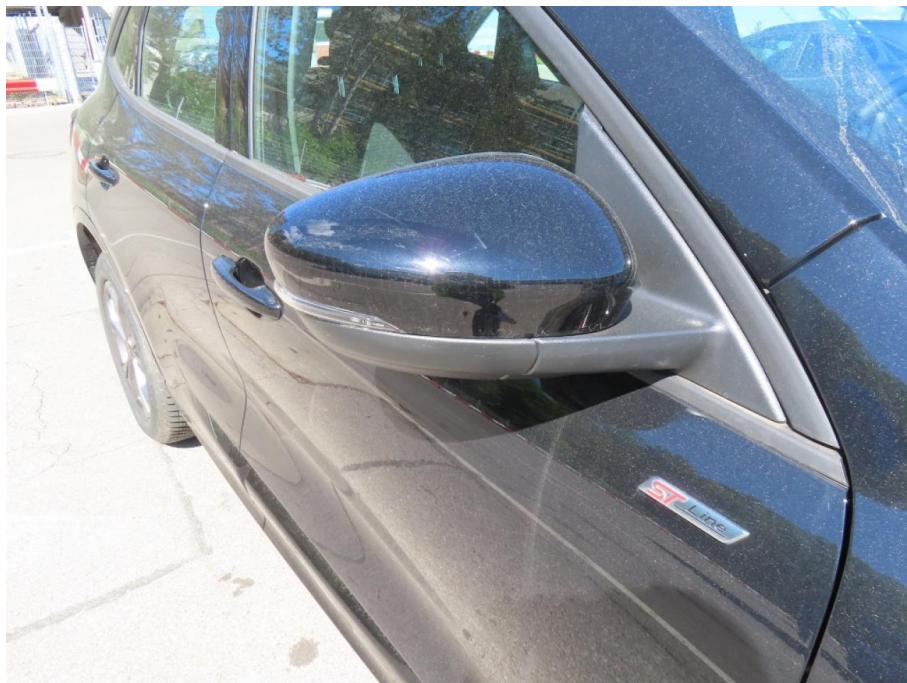
Bild 24 Aussenspiegel rechts Kratzer - Smart repair

Bild 25 Aussenspiegel rechts Kratzer - Smart repair

Bild 26 Aussenspiegel rechts Kratzer - Smart repair
